Aanvullende vragen Keizer Karelplein, Nijmegen:

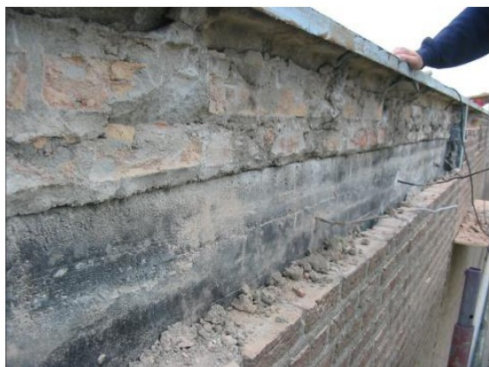
In de bovenste zeven lagen stenen, die worden gesloopt en opnieuw opgemetseld, zijn overigens geen invliegopeningen. Achter deze lagen stenen is ook geen spouwruimte aanwezig waar een verblijfplaats kan zijn (zie foto hieronder) – de stenen sluiten direct aan op het interne metselwerk/betonstructuren. Update: Deze laag wordt in de nieuwste plannen überhaupt niet meer afgebroken en opgebouwd.

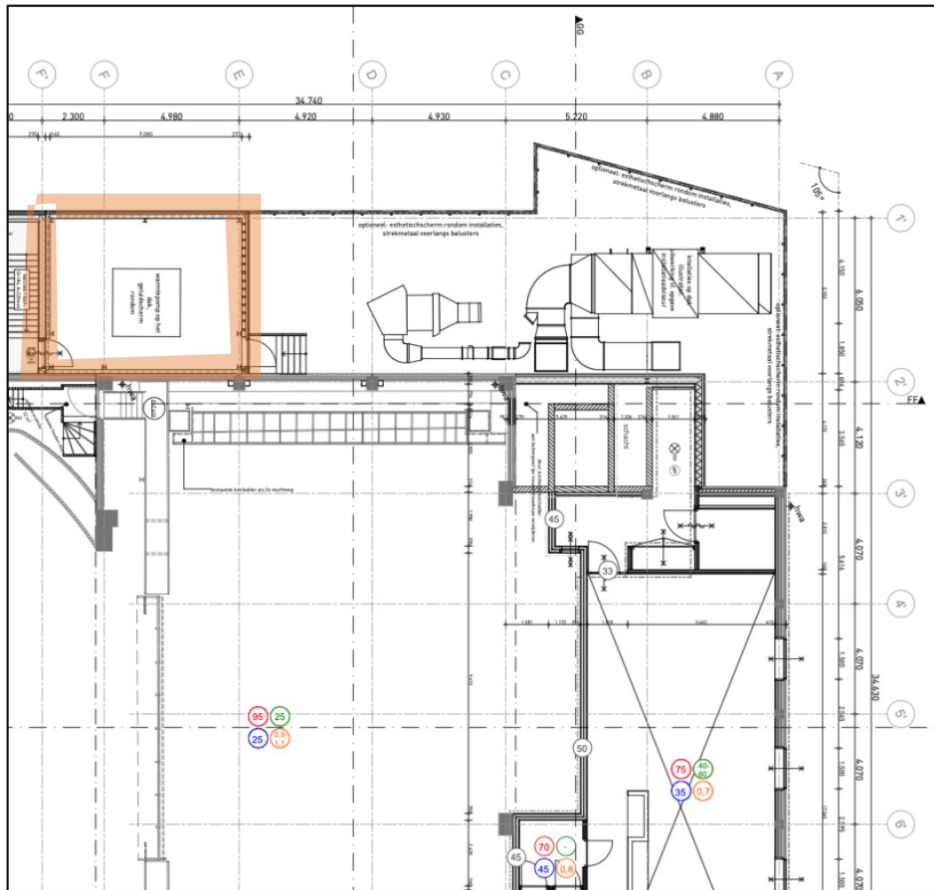
De warmtepomp wordt aan vier zijden akoestisch absorberende bekleding aangebracht (enkel niet aan de bovenkant). We verwachten niet dat die pomp hoogfrequente geluiden maakt én als dat al in lichte mate zou kunnen voorkomen als bijproduct van activiteit van kleine elektrische componenten is er geen reden om aan te nemen dat de geproduceerde geluiden zo luid zouden zijn dat die verstorend zouden zijn: hoogfrequente geluiden doven erg snel uit in lucht - dit is ook de reden dat een vleermuis zo hard roept bij gebruik van echolocatie – en de akoestische bekleding zal dempend werken.

Akoestische absorptieschermen rond de warmtepomp (oranje)

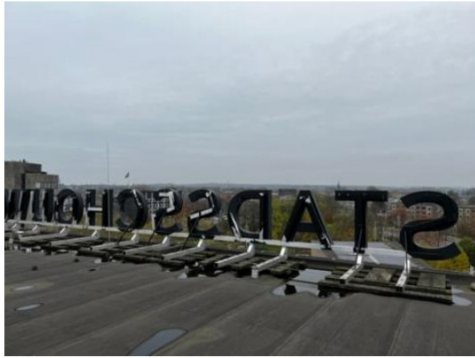
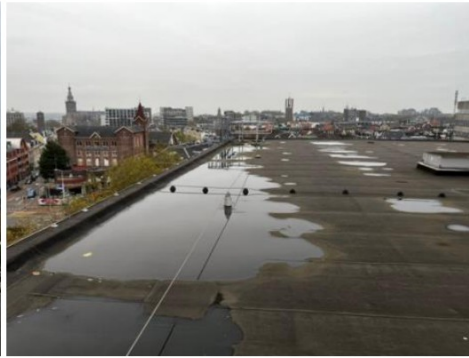
De podiumtoren is vanwege de hoogte weliswaar een geschikte nestplek, maar biedt geen richels, nissen of vensterbanken waar slechtvalk graag broedt ('verticale ruimte'). De gevel rondom de toren is volledig vlak. Enkel op het platdak zou een vogel kunnen nesten, maar hier zijn geen nesten of sporen aangetroffen. Het platdak biedt ook geen beschutting van wind of regen en wanneer het veel regent staat er bovendien water op het dak, het dak is daarmee niet geschikt als nestplaats – en wordt klaarblijkelijk ook niet als nestplaats gebruikt, ook niet door slechtvalk. De enige mogelijke uitzondering met iets meer beschutting vormt het verlichte 'stadsschouwburg', ook hier zijn geen sporen of nesten aangetroffen.

4. In de rapportage staat dat de onderste 3 verdiepingen (begaande grond + verdieping 1 en 2) ongeschikt zijn als massawinterverblijfplaats (zie bovenstaande afbeelding). Er is alleen geïnspecteerd op de begaande grond. Dat er geen zwermgedrag was ter hoogte van de 2^e en 3^e verdieping betekent niet dat daar een massawinterverblijf kan worden uitgesloten als bij de 4^e verdieping een massawinterverblijfplaats is bevestigd. Graag beter onderbouwen waarom massawinterverblijfplaatsen ter hoogte van de 2^e en 3^e verdieping is uitgesloten en waarom de werkzaamheden geen effect hebben op de massawinterverblijfplaatsen.

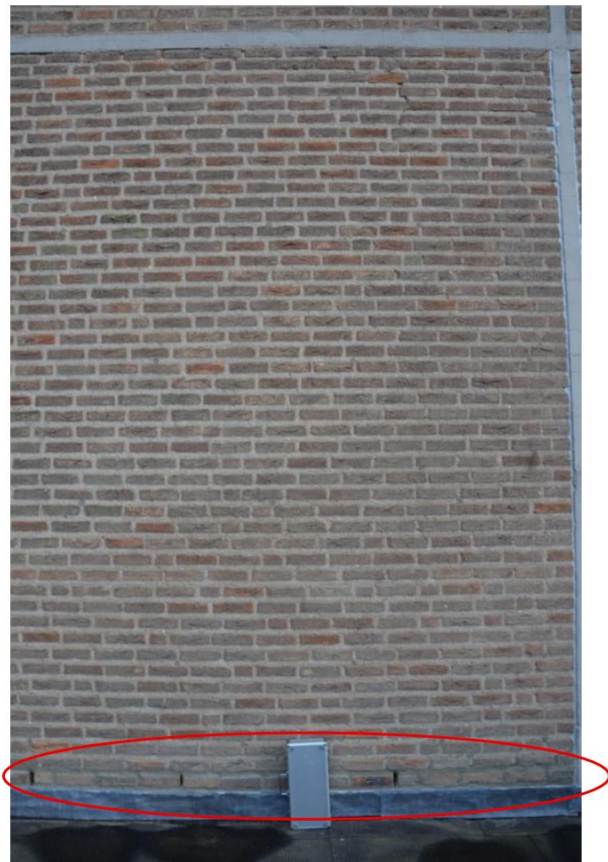
Voor de hierboven rood/oranje (incl. rood omcirkelde) gebouwdelen is een functie uitgesloten vanwege het ontbreken van dit zwermgedrag incl. aanvliegen op openingen (dat zich concentreerde rond de bovenste twee verdiepingen) EN/OF op basis van een op 22 november 2024 en 28 februari 2025 uitgevoerde visuele inspectie met endoscoop, waarbij geen sporen en in veel gevallen geen geschikte ruimtes zijn aangetroffen EN omdat er 1) ofwel geen toegangsopeningen of 2) geen geschikte toegangsopeningen aanwezig zijn: voor de omcirkelde rode vlakken op de 2^e en 3^e verdieping van de podiumtoren geldt dat eventueel aanwezige openingen zeer dicht op het platdak zaten (zie foto hieronder), waardoor ze nauwelijks geschikt zijn voor vleermuizen: uitzonderingen op de regel dat enige uitvliegruimte geweest is bestaan altijd, maar ook bij inspectie van deze openingen met de endoscoop zijn geen (sporen van) vleermuizen aangetroffen. Zie de foto hieronder voor de hoogte van de toegangsopeningen t.o.v. het platdak.

Nee, er is een zeer beperkt aantal opties beschikbaar waar de warmtepomp constructief geplaatst kan worden en alle beschikbare opties bevinden zich rondom de gevels van de toneeltoren. Daarnaast is de positie die nu voorzien is de enige acceptabele optie voor het RCE in het kader van het aanzicht van het Rijksmonument. Bovendien is het vlak op de podiumtoren waarnaast de warmtepomp wordt geplaatst niet geschikt als verblijf voor vleermuizen en is een functie van dit vlak op basis van het ontbreken van sporen of geschikte invliegopeningen uitgesloten (zie foto bij vraag vier).
