# **Nazorgplan**

Voormalig baggerdepot Trijehûs  
te Grou

projectnummer 0400454.100  
definitief revisie 02  
7 november 2025

Provincie Fryslân  
Postbus 20120  
8900 HM LEEUWARDEN

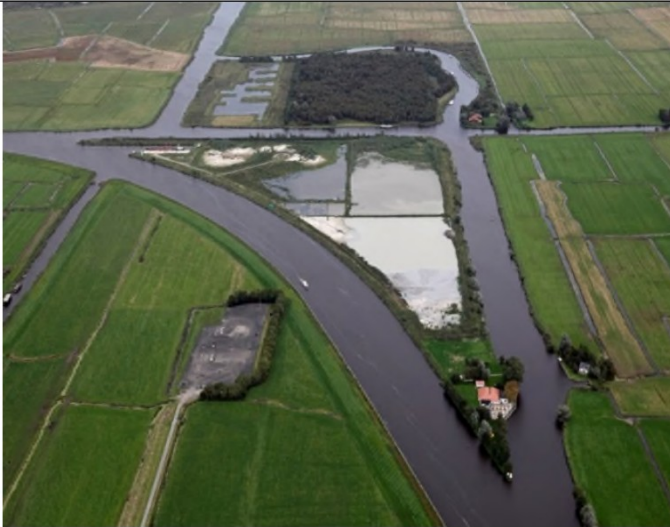
Figuur 1.1: Luchtfoto locatie met op de voorgrond restaurant Trije Hûs – baggerdepot ‘in bedrijf’

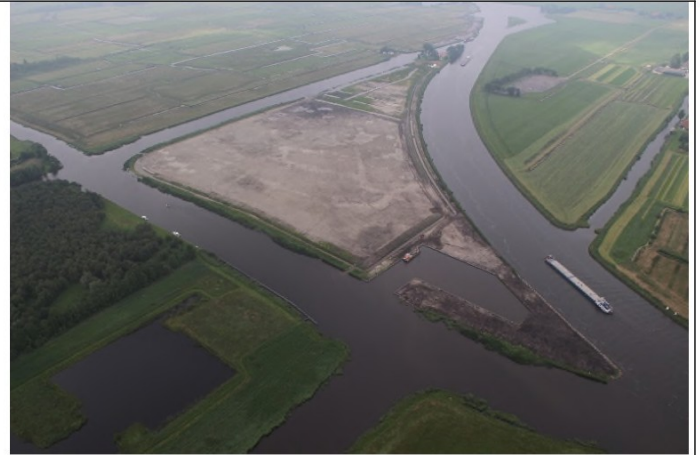
Figuur 1.2: Luchtfoto afgewerkt baggerdepot d.d. juni 2016

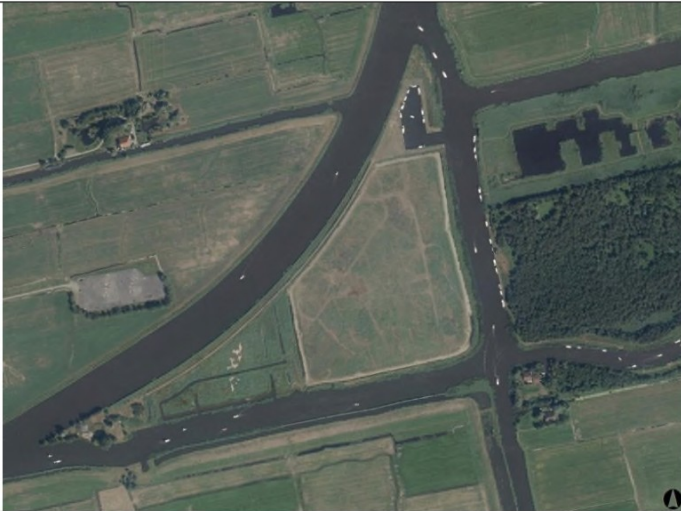
Figuur 1.3: Luchtfoto situatie 2020

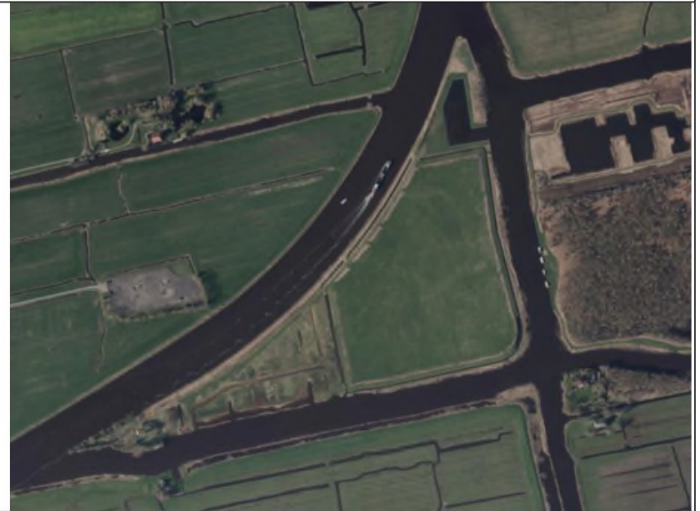
Figuur 1.4: Luchtfoto situatie 2024

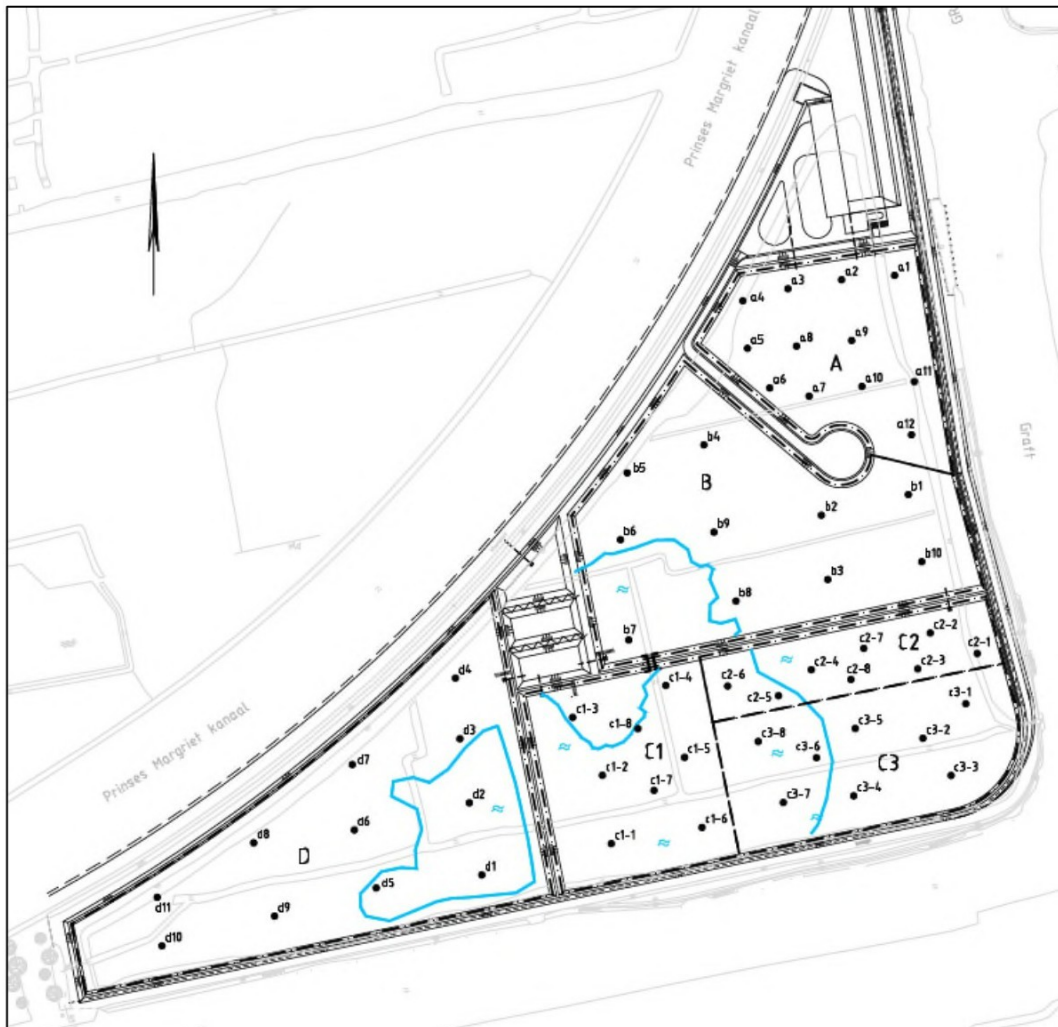
Figuur 2.1: Oorspronkelijke vakindeling baggerdepot

Het westelijke deel van het depot, vak D in figuur 2.1, bestond uit een compartiment voor de berging van klasse 0, -1- en -2- specie met een capaciteit van ca. 88.000 m<sup>3</sup>. Dit westelijke deel maakt geen onderdeel uit van dit nazorgplan.

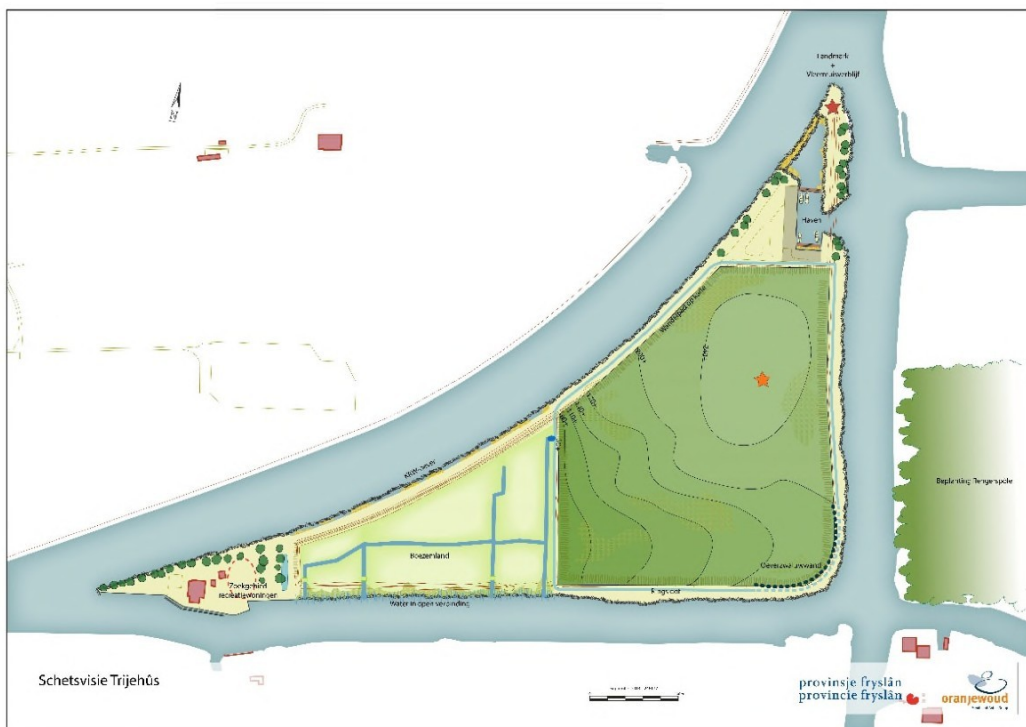
*Figuur 2.2: Oorspronkelijke schetsontwerp landschappelijke inrichting baggerdepot Trijehûs*

In figuur 2.2 is het oorspronkelijke schetsontwerp voor de locatie weergegeven.

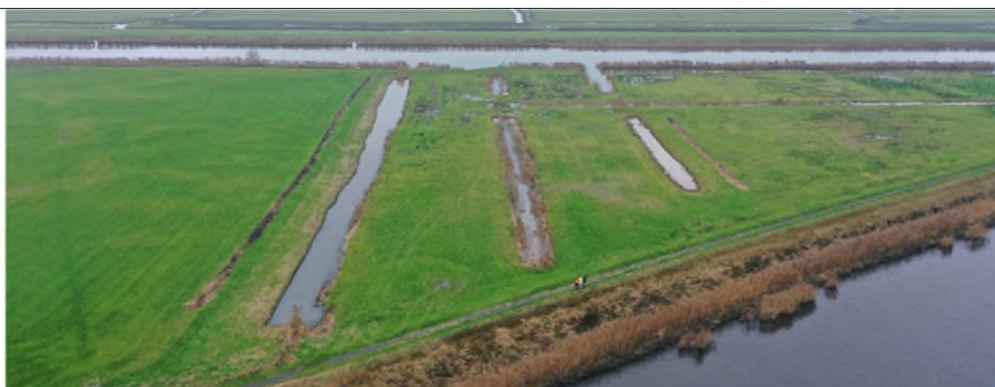
Figuur 2.9: Bestekstekening aanleg ringsloot met afvoer via dam naar sloot boezemland (op foto depot links en op tekening rechts)

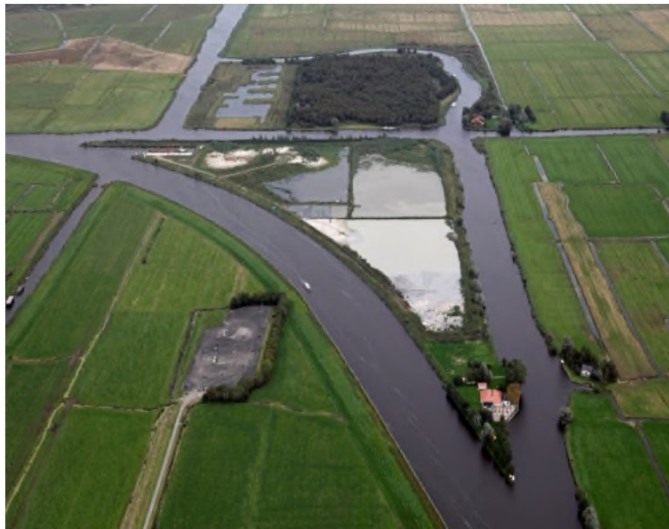
*Figuur 1.1: Luchtfoto locatie met op de voorgrond restaurant Trije Hûs*
