Raamsaneringsplan Benzeenverontreiniging

Aagtenpark te Beverwijk

Sweco Nederland B.V.	Handelsregister 30129769
Onderwerp	RSP Aagtenpark
Projectnummer	51025757
Klant	Gemeente Beverwijk
Auteur

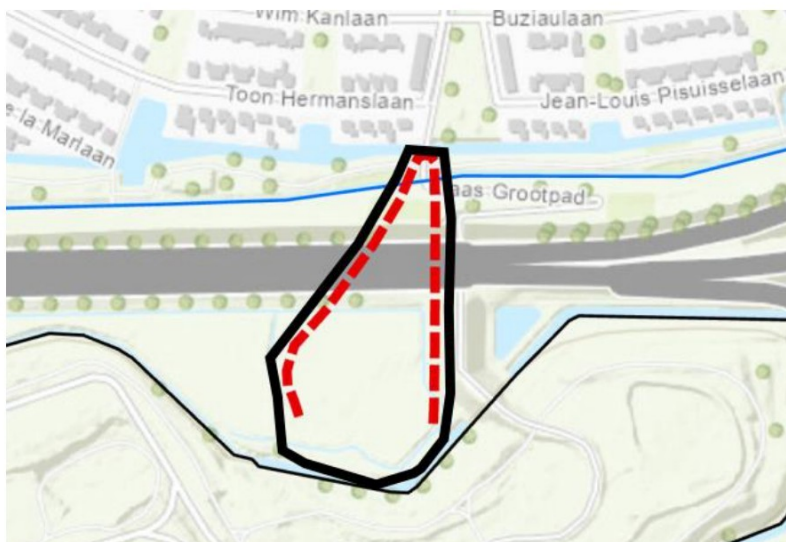
Figuur 4.1: In het zwart de damwand rond de benzeenverontreiniging

Het afschermen gebeurt door het aanbrengen van een fysieke barrière tussen de verontreiniging en de omgeving. Bij het Aagtenpark wordt de verontreiniging richting de Broekpolder gestuwd door de grondwaterstroming die gericht is naar de Broekpolder. Het is dus noodzakelijk de natuurlijke grondwaterstroming op te heffen dit kan door het aanbrengen van een damwand rond de verontreiniging, zie figuur 4.1.

Uit de figuur is al direct op te maken dat de snelweg A22 met de geluidswal een probleem vormen om de damwand te plaatsen. Daarnaast dient rekening gehouden te worden met de hoogspanningsleiding zuidelijk van de A22.
