# TO 90 Restauratieplan

Project: Klooster Maarheeze  
Projectnummer: 2020 003  
Datum: 11-09-2025  
Contactpersoon:

In dit document wordt per onderdeel omschreven hoe er wordt omgegaan met de renovatie van de verschillende onderdelen. De onderdelen zijn opgesplitst in binnen en buitenonderdelen en tussen onderwijzerswoning en Mariaschool. In aanvulling op deze onderstaande onderdelen dient het inspectierapport van de monumentenwacht (MW) uit 2021 en de ERM richtlijnen naast dit rapport als leidraad aan te worden gehouden voor de restauratie van verschillende noodzakelijke onderdelen. In de afbeelding hier onder worden de verschillende onderdelen van het plan weergegeven ter verduidelijking.

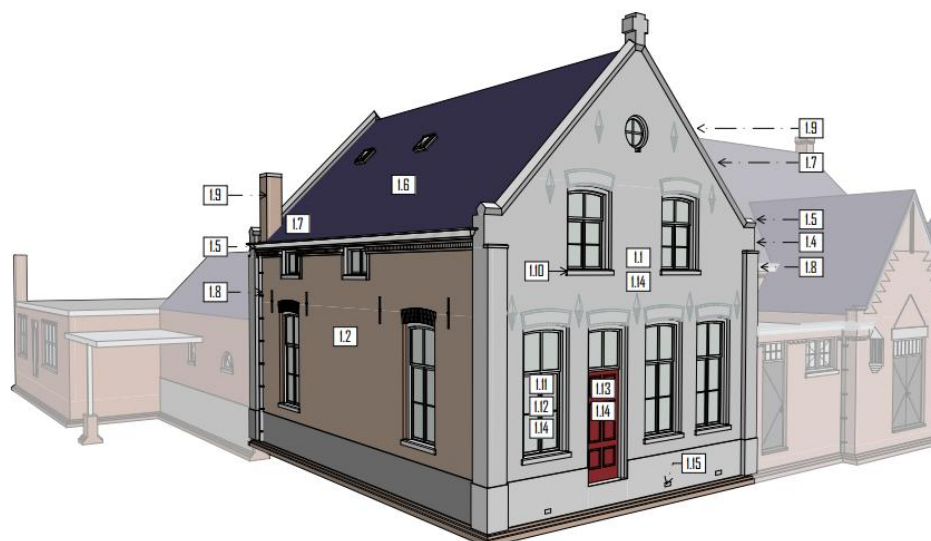
**VOORZIJDJE ONDERWIJZERSWONING**

Het gedeelte wat de oorspronkelijke onderwijzerswoning betreft komt uit het jaar 1883. Middels dit renovatieplan trachten wij de belangrijke authentieke kenmerken te handhaven. Onderstaand een overzicht van de verschillende belangrijke onderdelen aan de buitenzijde en het restauratieplan per onderdeel. Ook verwijzen wij ter verduidelijking naar de volgende tekeningen en documenten:

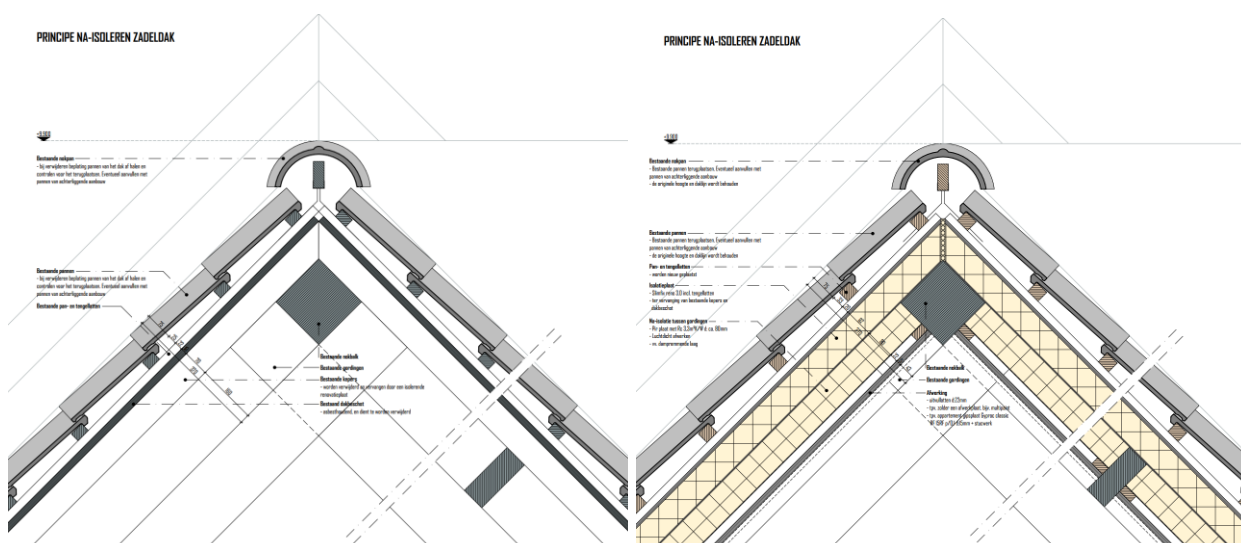
Het bestaande zadeldak van de onderwijzerswoning wordt vervangen en geïsoleerd volgens onderstaand principe. De bestaande kepers worden verwijderd en de ruimte die hierdoor vrij komt wordt gebruikt voor het plaatsen van een renovatieplaat. De bestaande pannen dienen gecontroleerd te worden op beschadigingen en indien nodig vervangen worden. De bestaande achter aanbouw met pannendak wordt gesloopt, deze pannen kunnen hergebruikt worden t.b.v. het vervangen van slechte pannen op de overige gebouwen.

Nokvorsten herplaatsen volgens advies MW. Zie ook ERM richtlijn Historisch pannendak (URL 4014)

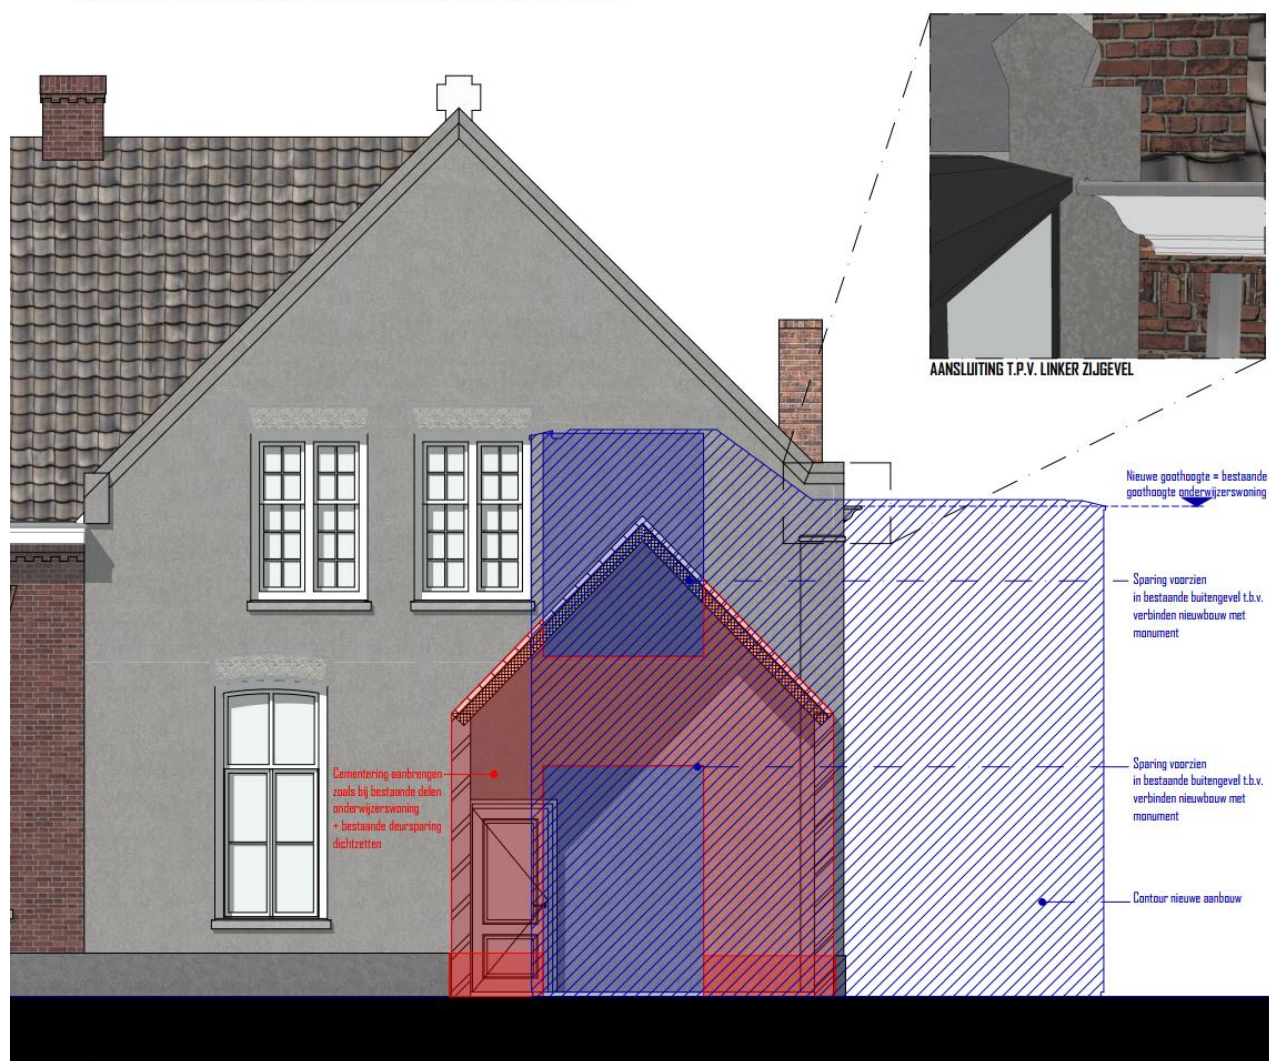
### AANSLUITING ONDERWIJZERSWONING EN NIEUW AANBOUW

Het bestaande monument wordt via de achterzijde van de onderwijzerswoning gekoppeld met de nieuwe aanbouw middels een glazen aansluiting. Om de aansluiting te kunnen maken dienen er twee sparingen voorzien te worden in de bestaande achtergevel. De goothoogte van de aanbouw blijft altijd gelijk of lager dan de hoogte van de bestaande plansiergoot van de onderwijzerswoning. Het gedeelte waar de aanbouw met zadeldak heeft gestaan wordt gecementeerd zoals de overige delen van deze zijde van de onderwijzerswoning.

### AANSLUITING NIEUWBOUW T.P.V. ACHTERGEVEL ONDERWIJZERSWONING

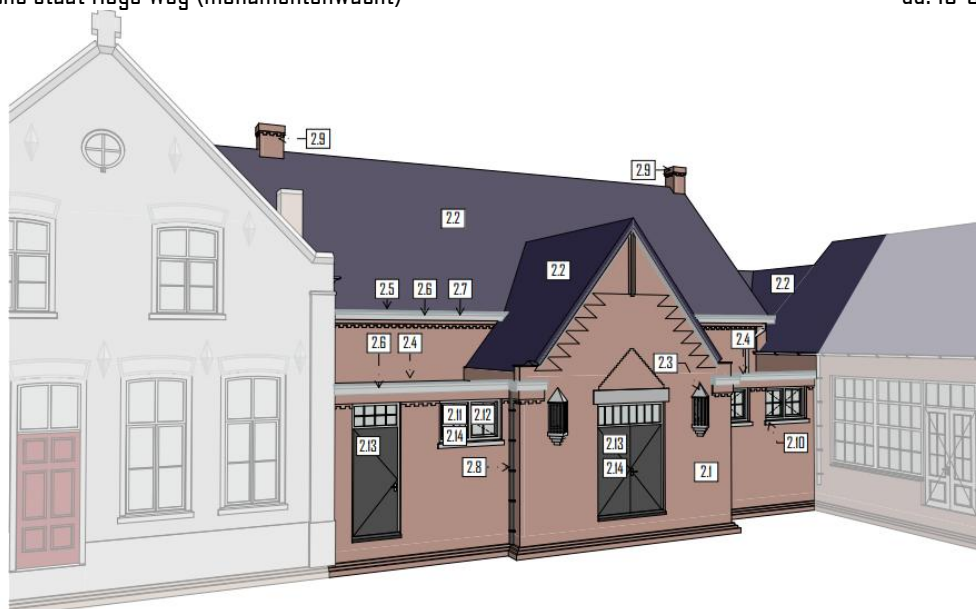
**VOORZIJDJE MARIASCHOOL** (+ aan de rechterzijde een klein gedeelte van Harlekyn)

Het gedeelte wat de oorspronkelijke Mariaschool betreft komt uit het jaar 1926 en de achterzijde van de haakse vleugel (Harlekyn) uit 1955. Middels dit renovatieplan trachten wij de belangrijke authentieke kenmerken te handhaven. Onderstaand een overzicht van de verschillende belangrijke onderdelen aan de buitenzijde en het restauratieplan per onderdeel. Ook verwijzen wij ter verduidelijking naar de volgende tekeningen en documenten:

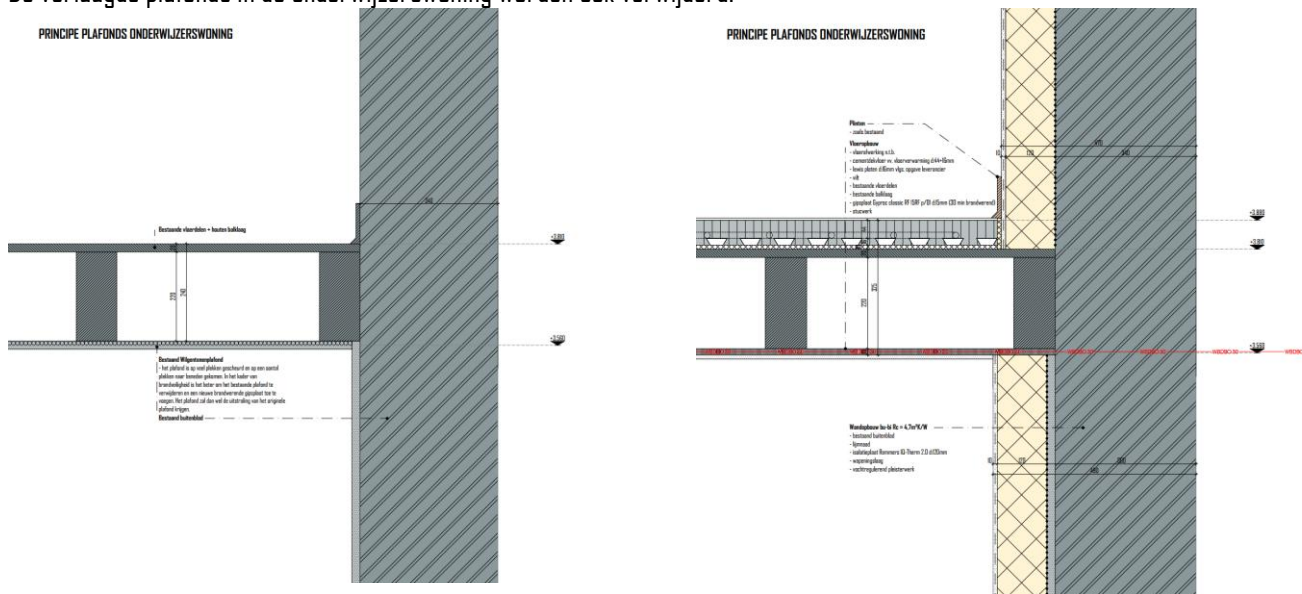
De bestaande plafonds zijn gemaakt van troggewelf op wilgentenen tussen de houten balklaag gepleisterd. Hier komt scheurvorming voor en sporen van eerdere lekkages hierdoor zijn mogelijk de rietmatten doorgeroest. Zie advies MW. Tevens is er tussen de begane grond en de verdieping een brandscheiding van 30 minuten benodigd. Dit is niet haalbaar middels het bestaande plafond. Het plan is om de bestaande afwerking te verwijderen en door een nieuwe afwerking te vervangen met de originele uitstraling en met een brandwering van 30 minuten. De verlaagde plafonds in de onderwijzerswoning worden ook verwijderd.

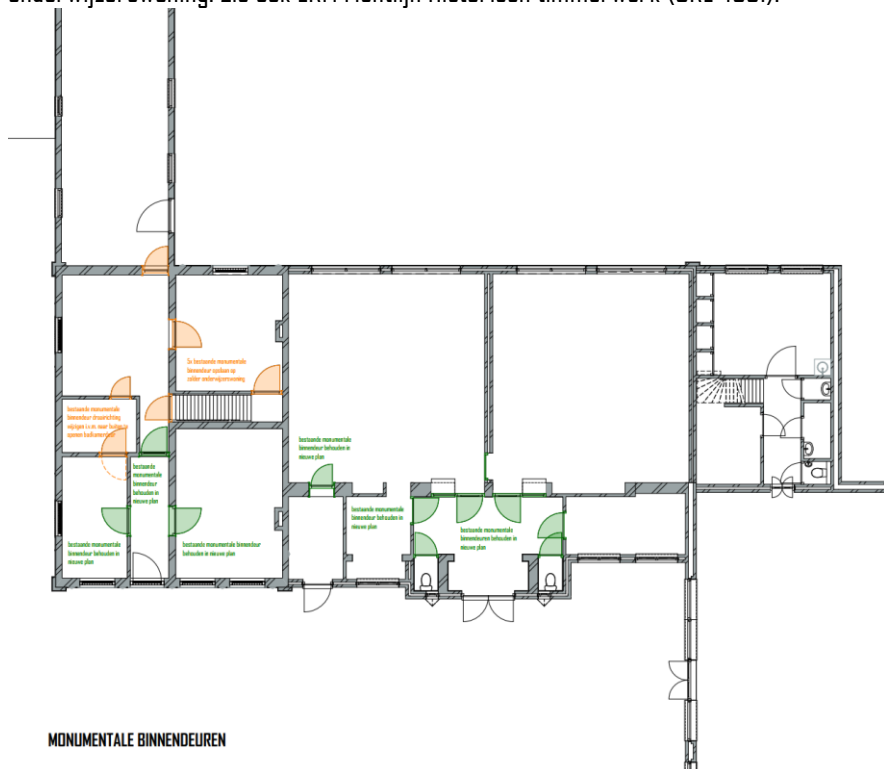
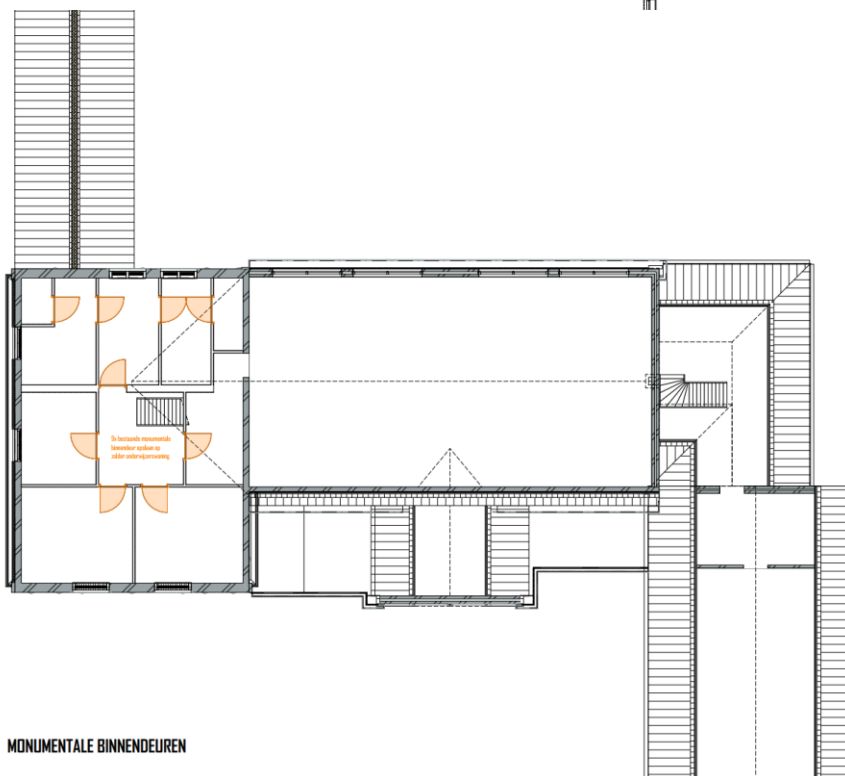
MONUMENTALE BINNENDEUREN

Binnendeuren controleren en indien nodig herstellen. Zie ook advies MW. Op onderstaande afbeelding is te zien welke bestaande binnendeuren behouden blijven in de nieuwe situatie. De overige deuren worden verwijderd en worden opgeslagen op de zolder van de onderwijzerswoning. Zie ook ERM richtlijn Historisch timmerwerk (URL 4001).

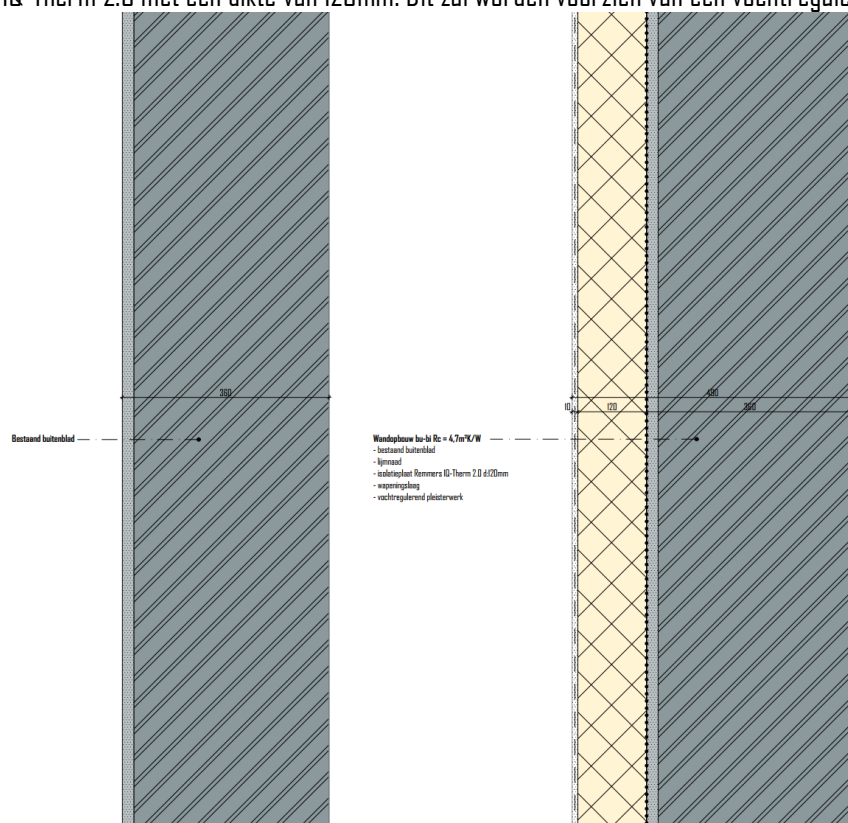
De binnenzijde van de buitenwanden wordt geïsoleerd door een na-isolatie systeem van Remmers IQ-Therm 2.0 met een dikte van 120mm. Dit zal worden voorzien van een vochtregulerend pleisterwerk.

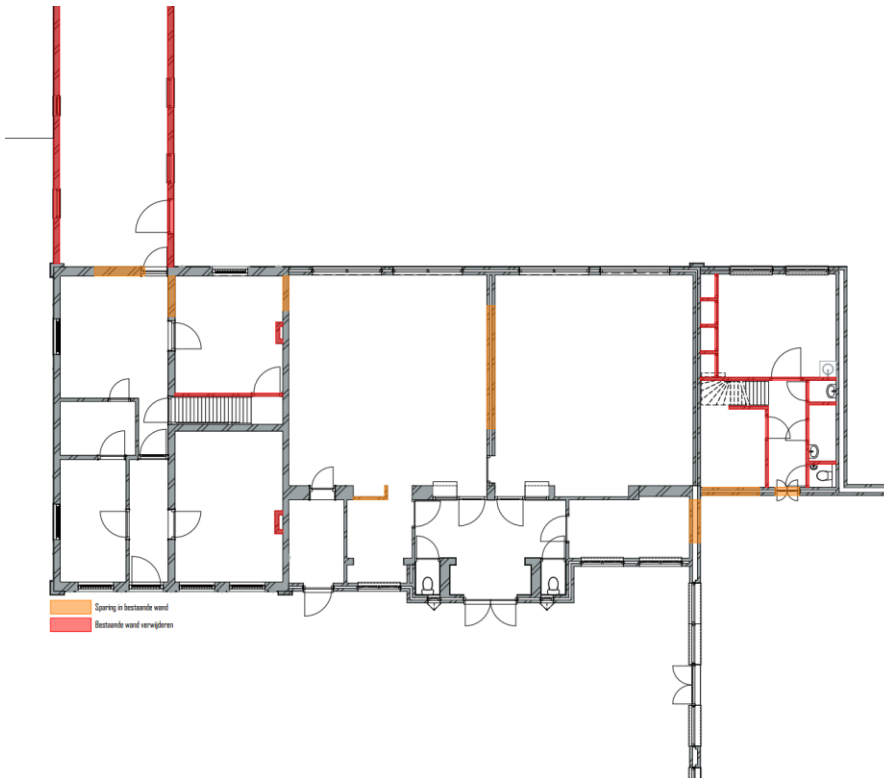
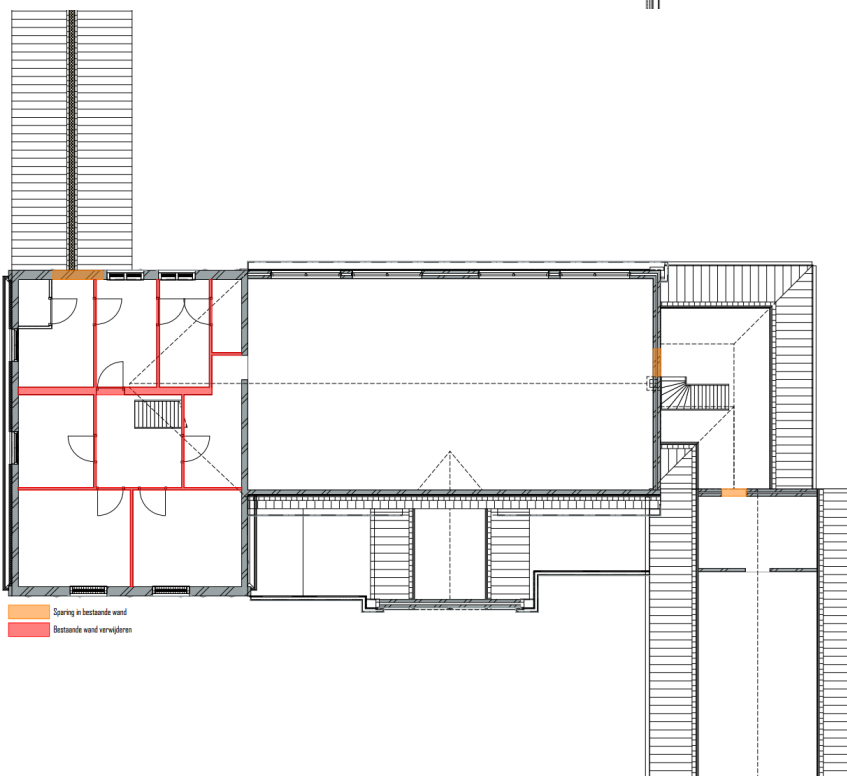
Er worden een aantal sparingen voorzien in de bestaande wanden voorzien om de verschillende ruimten met elkaar te verbinden. E.e.a. volgens opgave constructeur.

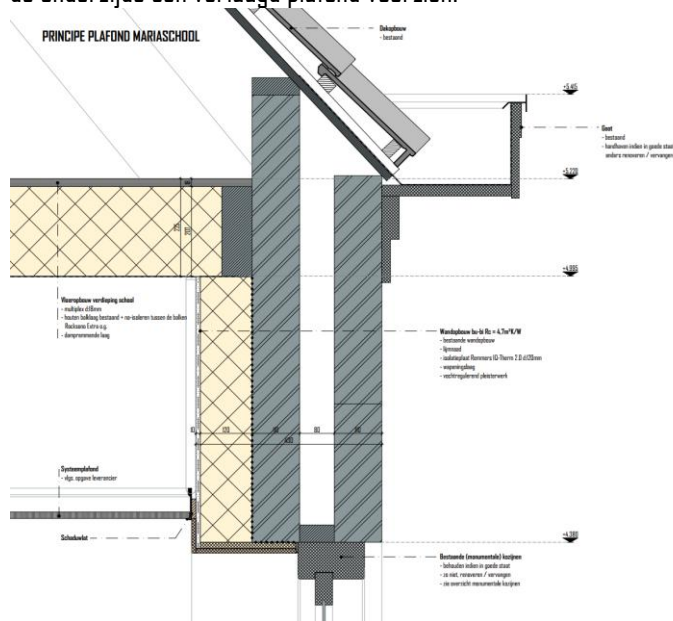
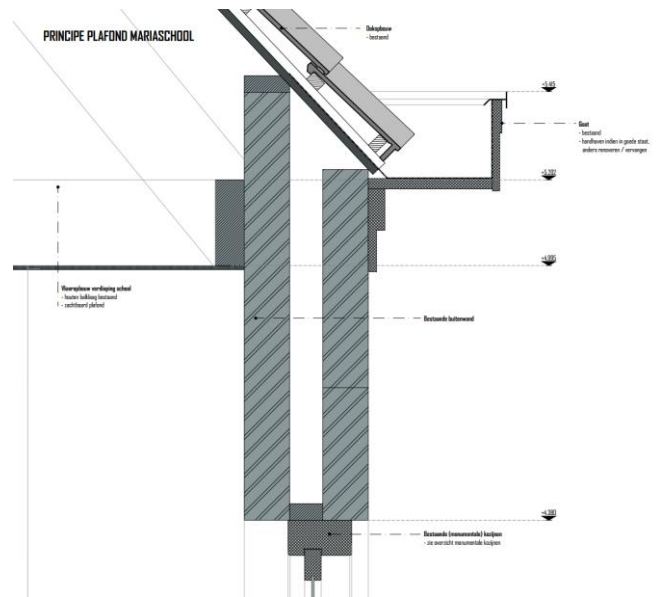
De plafonds in het lagere gedeelte aan de voorzijde worden zoveel mogelijk behouden en hersteld, de plafonds in de klaslokalen zijn in slechte staat en zijn gemaakt van zachtboard. Deze zijn zeer brandgevaarlijk en het advies is om deze te verwijderen (MW). Hier wordt aan de onderzijde een verlaagd plafond voorzien.

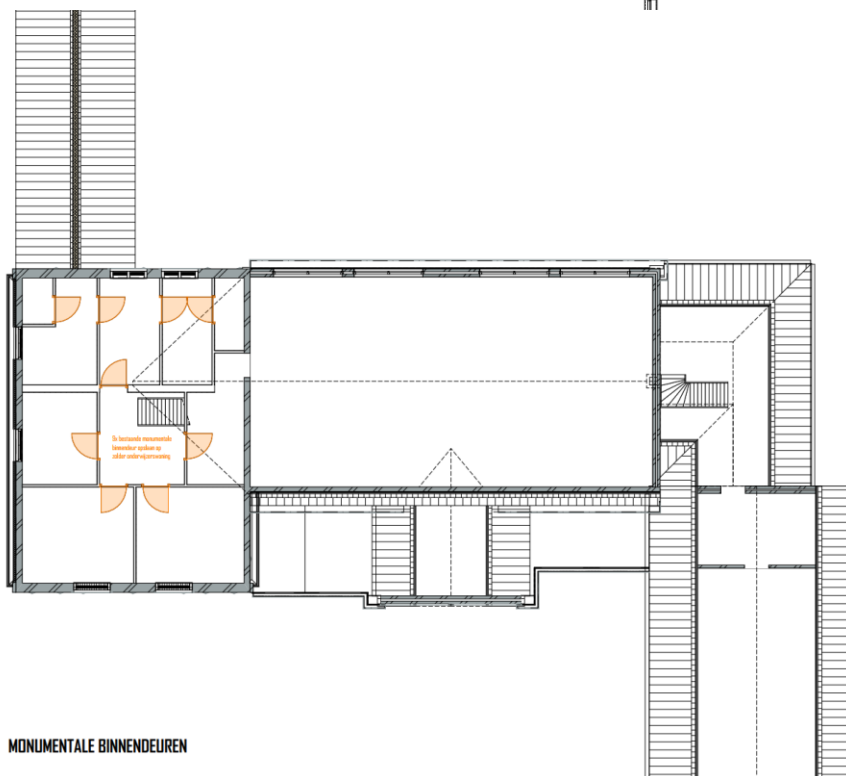
MONUMENTALE BINNENDEUREN

Binnendeuren controleren en indien nodig herstellen. Zie ook advies MW. Op onderstaande afbeelding is te zien welke bestaande binnendeuren behouden blijven in de nieuwe situatie. De overige deuren worden verwijderd en worden opgeslagen op de zolder van de onderwijzerswoning. Zie ook ERM richtlijn Historisch timmerwerk (URL 4001).

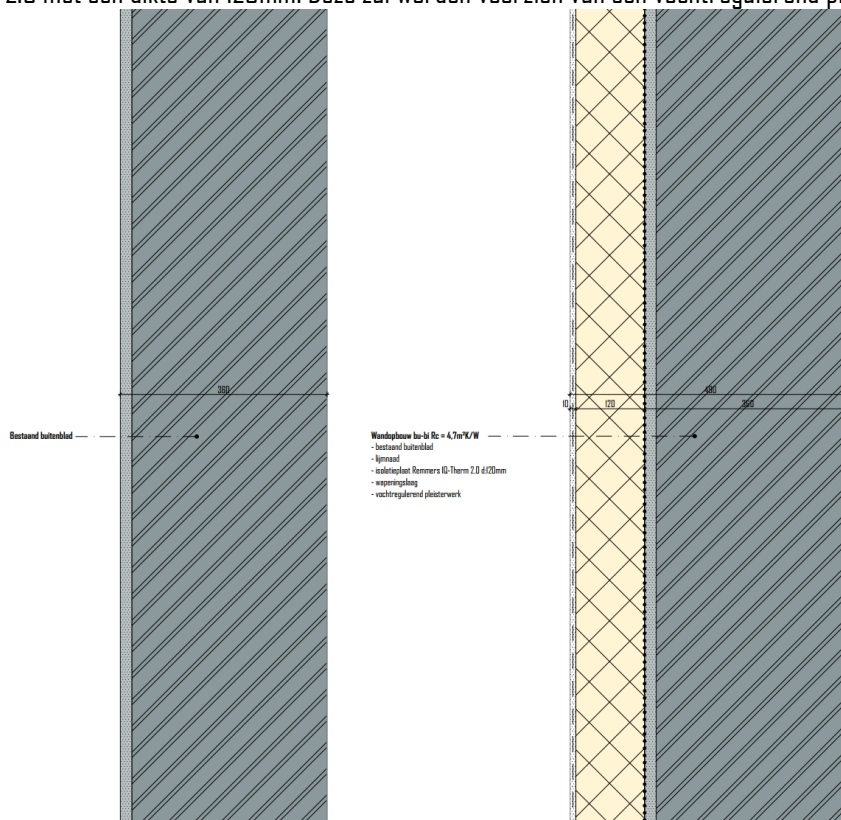
De binnenzijde van de buitenwanden wordt geïsoleerd door een na-isolatie systeem van Remmers. IQ-Therm 2.0 met een dikte van 120mm. Deze zal worden voorzien van een vochtregulerend pleisterwerk.
