Werkomschrijving

Project	Verduurzaming en uitbreiding monumentaal pand
Adres	De Molenkamp 12 Emmen
Opdrachtgever	[REDACTED]
Type monument	Rijksmonument
Datum	1 november 2024
Gewijzigd 1	26 november 2024
Gewijzigd 2	8 juli 2025
Werknummer	4732
Auteur	EVE Architecten
Gebruikte bronnen	- Bouwhistorische verkenning Baac Rapport B-24.0338 - Bestaand oorspronkelijk tekenwerk Architectenbureau ir. [REDACTED] [REDACTED] te Utrecht - Voorlopig ontwerp EVE Architecten d.d. 22 oktober 2024

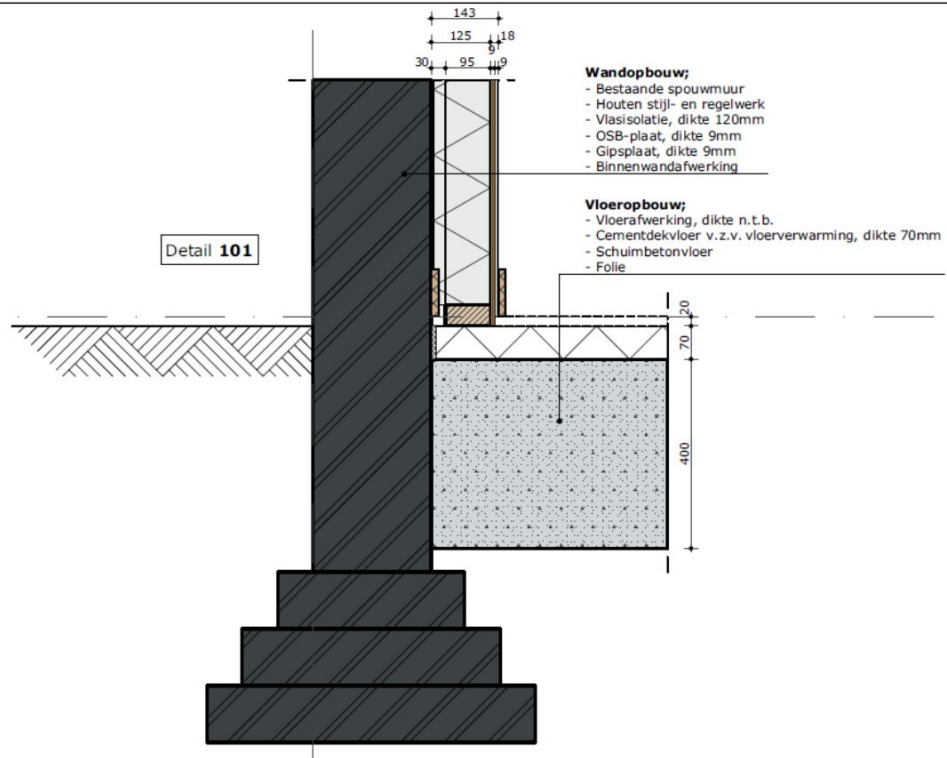
Principedetail opbouw
schuimbetonvloer

Aanpak	<p>Verwijderen:</p> <ul style="list-style-type: none"> • Moderne houten vloeren (indifferente monumentwaarde) • Moderne plavuizen (indifferente monumentwaarde) • Houten balklaag incl. vloerplanken <p><i>Trede restauratieladder: 3c</i></p> <p>Handhaven:</p> <ul style="list-style-type: none"> • Betonvloer gang en toilet • Betonvloer incl. terrazzovloer bijkeuken (hoge monumentwaarde) • Betonvloer keuken (kelderdek) <p><i>Trede restauratieladder: 1</i></p> <p>Aandachtspunten:</p> <ul style="list-style-type: none"> • Hoogteverschil berging-bijkeuken • De overgang tussen de betonvloer in de keuken en de nieuwe schuimbetonvloer zal op elkaar afgestemd moeten worden. • Bij sloop van de bestaande vloer aandacht besteden aan de bescherming van de bestaande kozijnen, neuten, dorpels en plinten. <i>Trede restauratieladder: 1</i> • De bestaande deuren verwijderen en opslaan zodat deze later weer terug geplaatst kunnen worden. <i>Trede restauratieladder: 1</i> • De terrazzovloer tijdens de bouw beschermen met stucloper. Na afronden bouwwerkzaamheden de terrazzovloer polijsten. <i>Trede restauratieladder: 1</i> • Mogelijk is in de gang ter plaatse van de betonvloer nog een terrazzovloer aanwezig. Indien deze er zit na het verwijderen van de

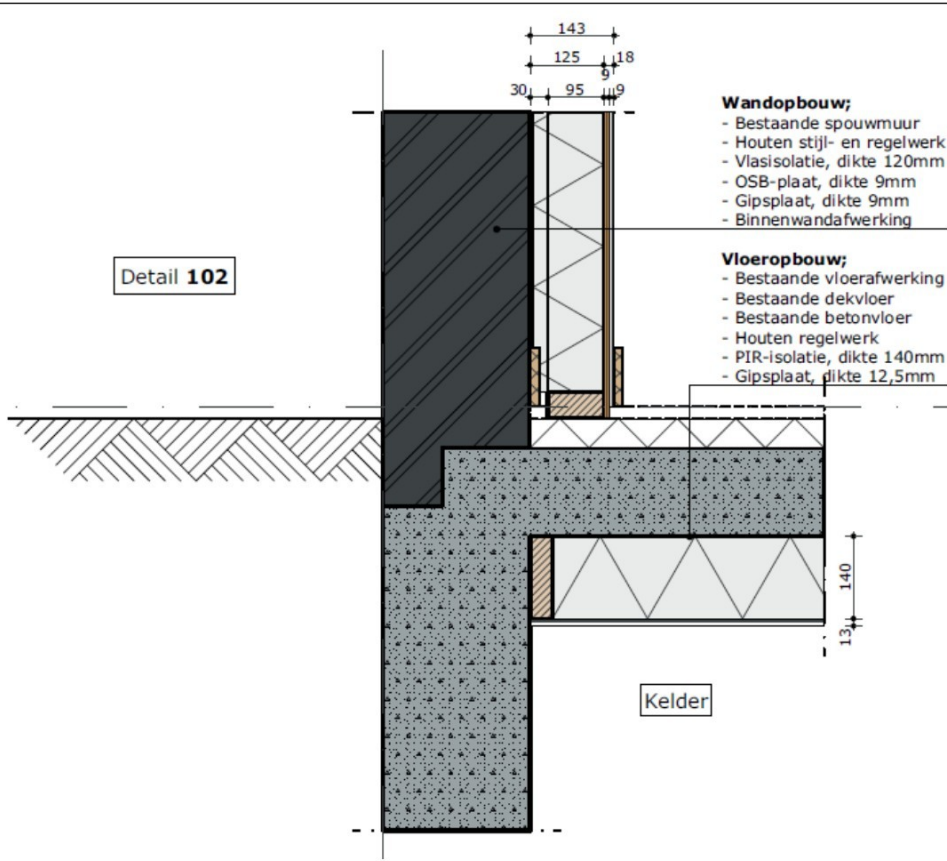
Principedetail opbouw
isolatie kelderdek

Gewenste situatie	
Wensen	Het isoleren van de begane grondvloer om de woning toekomstproof en energiezuiniger te maken.
Uitvoering	<p>Hoewel niet elke vloer van de begane grond geïsoleerd zal kunnen worden, streven we er, waar mogelijk, naar om de isolatiewaarden van nieuwbouw te kunnen evenaren. In het besluit Bouwwerken Leefomgeving wordt voor nieuwbouw een ondergrens van Rc 3,7 aangehouden.</p> <p>Ter vervanging van de bestaande houten vloer wordt de begane grondvloer uitgevoerd in een schuimbetonvloer met een dikte van ca. 40cm. Hierop wordt een dekvloer inclusief vloerverwarming aangebracht. Met deze opbouw wordt een Rc-waarde gehaald van 3,7. <i>Trede restauratieladder: 3c</i></p> <p>Ter plaatse van het kelderdek in de keuken wordt de vloer aan de onderzijde na geïsoleerd met een houten regelwerk, welke gevuld wordt met PIR-isolatie van 14cm dik. Het plafond wordt afgewerkt met een gipsplaat. <i>Trede restauratieladder: 1</i></p>

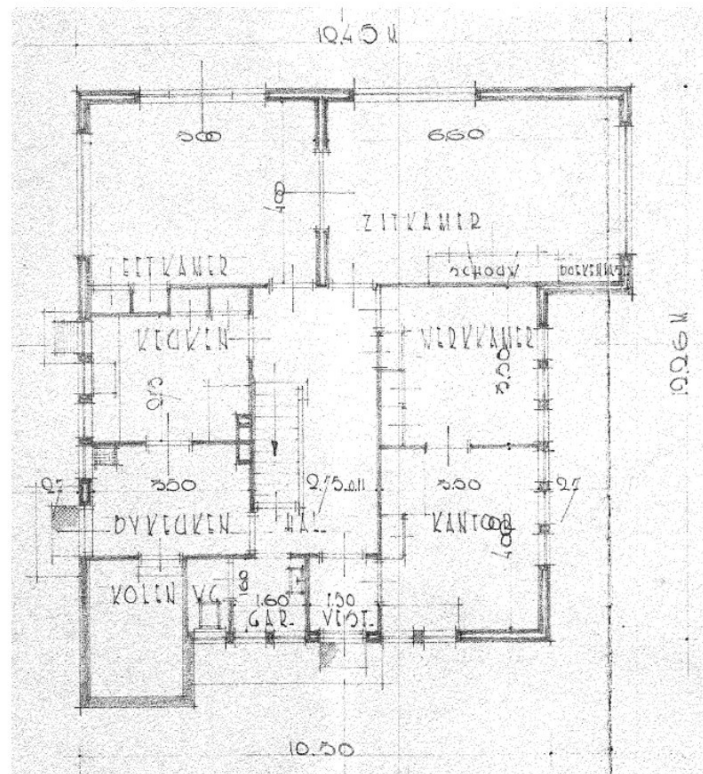
Begane grond

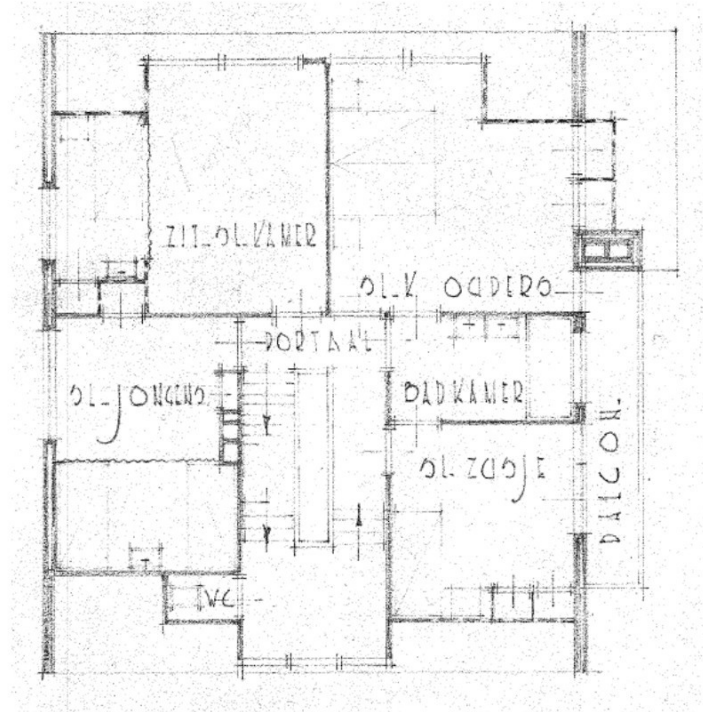
Verdieping

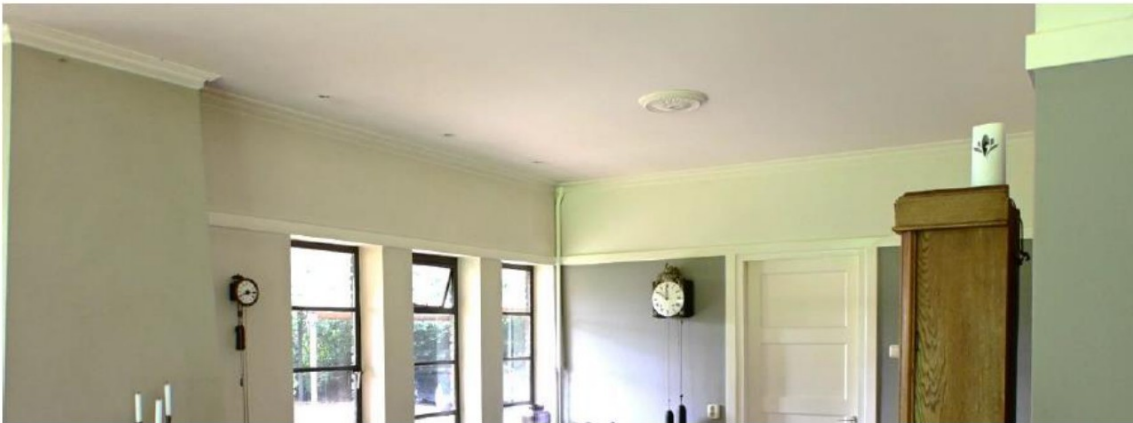
Wand en plafondlijst

Aanpak	<p>Verwijderen:</p> <ul style="list-style-type: none"> • Keuken incl. wandtegelwerk. • Nieuw aangebracht plafondplint • Radiatoren incl. verwarmingsbuizen begane grond. • Later aangebrachte schrootjes op de overloop. <p>Handhaven:</p> <ul style="list-style-type: none"> • Bestaande vloerplint en wandlijst handhaven. <i>Trede restauratieladder: 1</i> • Radiatoren op verdieping. • Plaatradiator overloop. (na het isoleren terug plaatsen) <p>Aandachtspunten:</p> <ul style="list-style-type: none"> • Op de verdieping sluit de voorzetwand aan op zachtboardplafond. De overgang wordt afgewerkt met een plint. Afmeting gelijk aan bestaande plinten. Uitvoering in grenen. <i>Trede restauratieladder: 3a</i> • In slaapkamer 3 wordt geen voorzetwand geplaatst t.p.v. de inbouwkast i.v.m. de deur van inbouwkast welke strak tegen de buitengevel zit. Voorzetwand alleen rechts te maken van het raamkozijn.

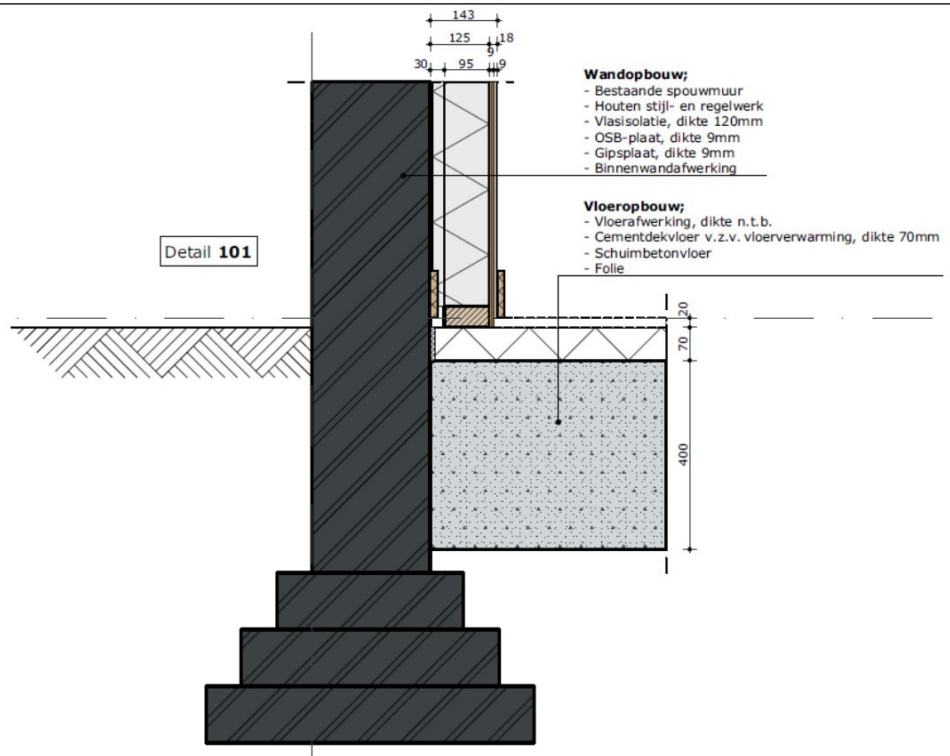
Principedetail
opbouw
voorzetwand

Gewenste situatie	
Wensen	Het isoleren van de binnenzijde van de buitengevel om de woning toekomstproof en energiezuiniger te maken.
Uitvoering	<p>Voorzetwand</p> <p>Waar mogelijk wordt aan de binnenzijde van de buitengevel een raamwerk geplaatst, deze staat circa 3cm los van de gevel om zo de plinten en wandlijsten te kunnen laten zitten. Tussen het raamwerk wordt Isovlas PL Bouwisolatie geplaatst met een dikte van 120mm. Hiermee wordt een totale Rc-waarde behaald tussen de 3 en 3,5. Tussen het raamwerk en de bestaande spouwmuur wordt een laag van 30mm Isovlas PL Bouwisolatie geplaatst. Het raamwerk wordt afgewerkt met 9mm OSB met als eindafwerking een gipsplaat t.b.v. stucwerk.</p> <p>Het voordeel van het toepassen van vlasisolatie is dat het een vochtregulerend product is. Dit zorgt er voor dat folies niet nodig zijn, en dat bestaande constructieonderdelen niet worden opgesloten. Deze kan dus blijven "ademen". De voorzetwand kan probleemloos toegepast worden bij een spouwmuur. Zie ook verder in de werksomschrijving waar de opbouw volgens de leverancier wordt omschreven.</p> <p><i>Trede restauratieladder: 3a</i></p> <p>Wandlijst</p> <p>Een belangrijk beeldbepalend onderdeel is de wandlijst. Deze blijft bewaard achter de voorzetwand, maar wordt zo wel onttrokken aan het zicht. Om het beeld en de aansluiting op de overige binnenwanden intact te houden wordt er op de voorzetwand een nieuwe wandlijst aangebracht in dezelfde afmeting. Deze wordt uitgevoerd in grenen hout als bestaand.</p> <p><i>Trede restauratieladder: 3a</i></p>

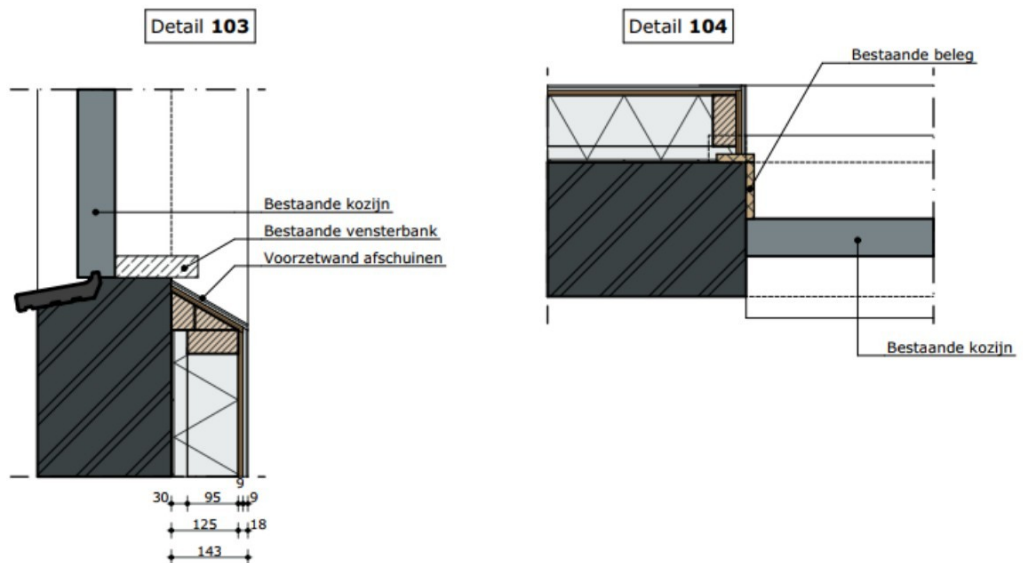
Principedetail
opbouw
voorzetwand
t.p.v. kozijn

- Waar op de verdieping de radiatoren tegen de buitengevel zitten, deze loskoppelen, en verwarmingsbuizen verleggen zodat deze na plaatsing voorzetwand terug geplaatst kunnen worden.
- Ter plaatse van de dagkanten wordt geen isolatie toegepast i.v.m. de ranke stalen kozijnen.
- Ter plaatse van de vensterbanken eindigt de voorzetwand onder de bestaande vensterbanken. De voorzetwand wordt aan de bovenzijde afgeschuind onder een hoek van 30 graden.

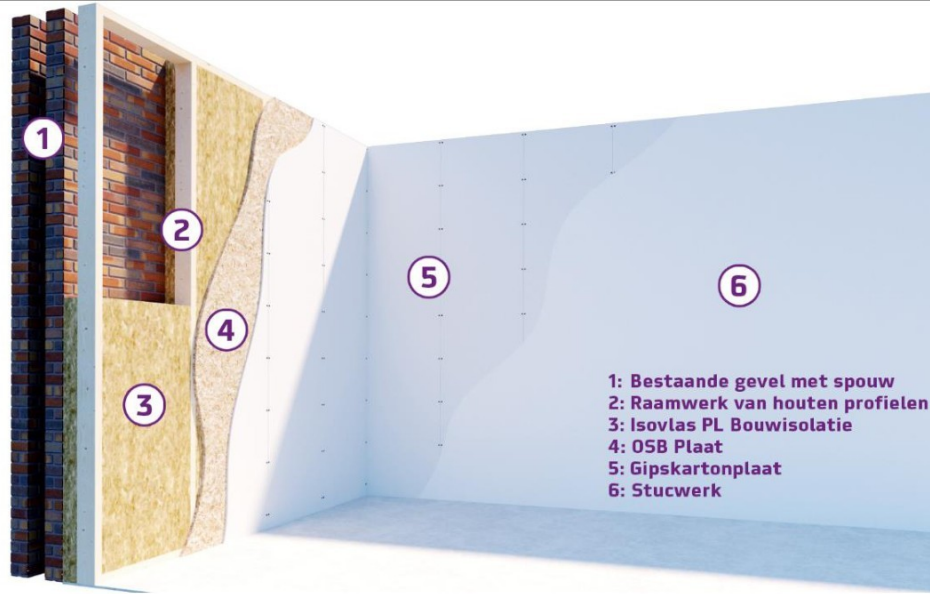
Opbouw
voorzetwand
conform
leverancier
Isovlas

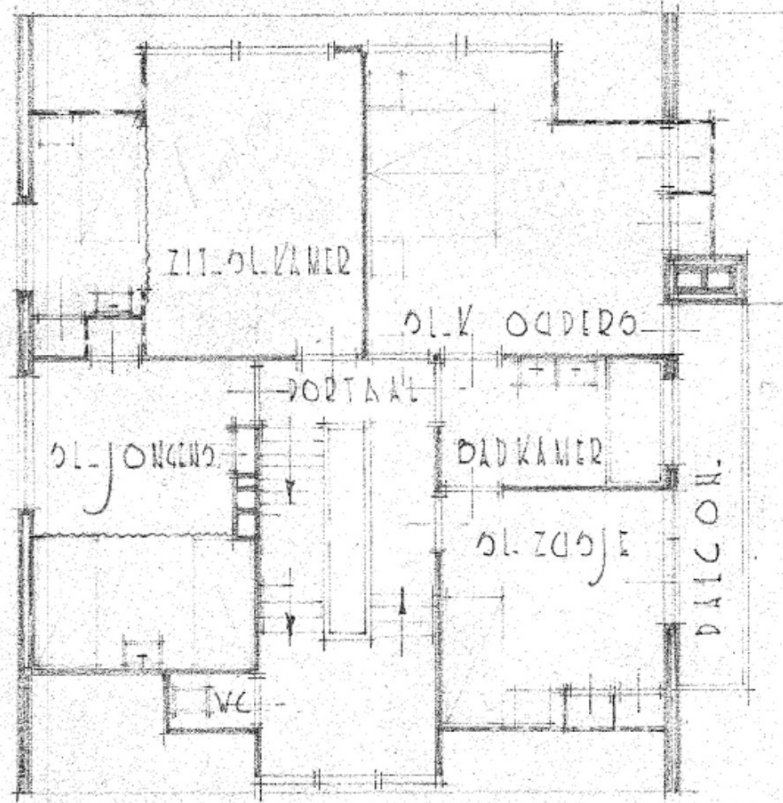
Verdieping

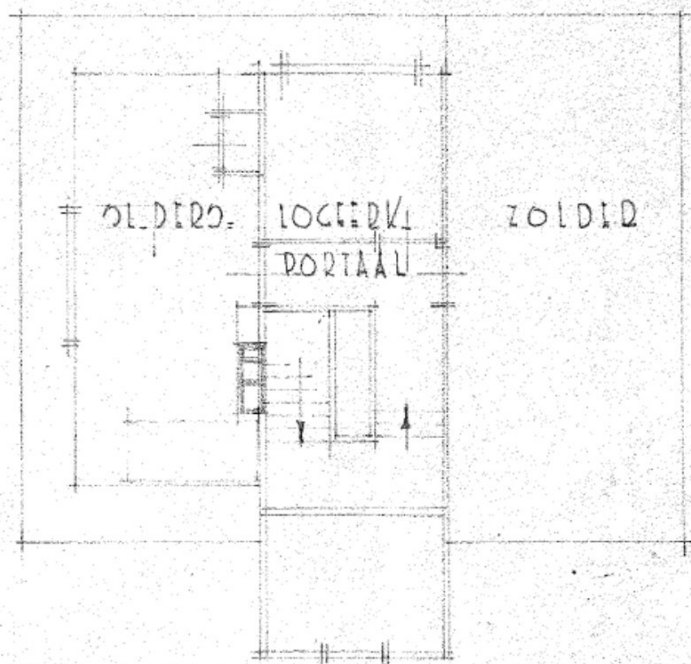
Zolder

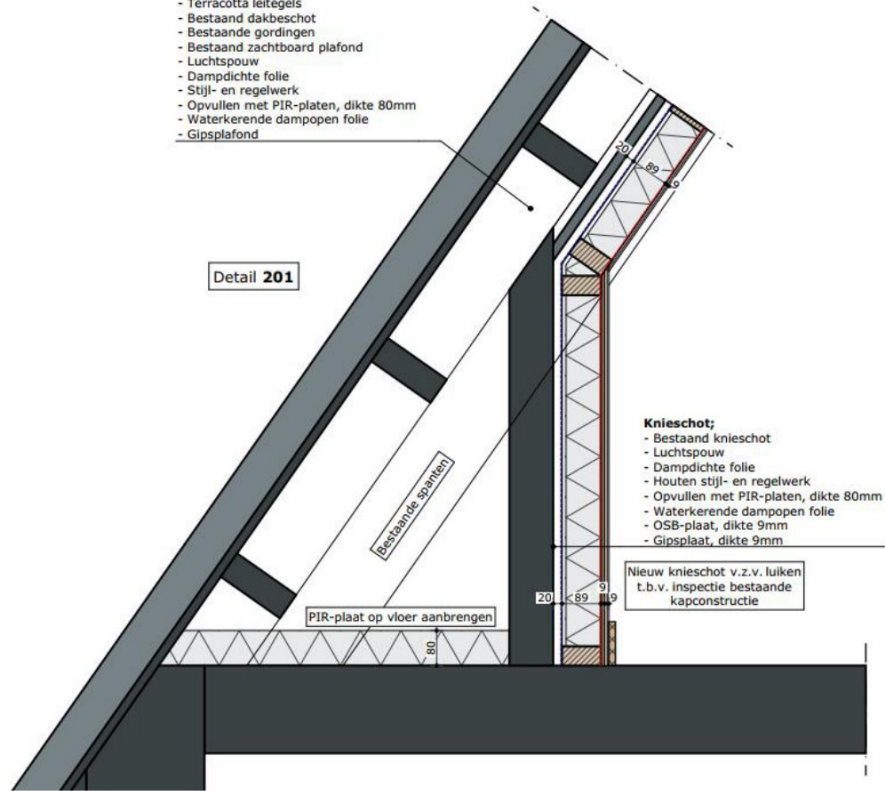
Detail 201

Principedetail opbouw
na-isolatie kap

- Kapopbouw;**
- Terracotta leীগels
 - Bestaand dakbeschoot
 - Bestaand gordingen
 - Bestaand zachtboard plafond
 - Luchtsponw
 - Dampdichte folie
 - Stijl- en regelwerk
 - Opvullen met PIR-platen, dikte 80mm
 - Waterkerende dampopen folie
 - Gipsplafond

- Knieschoot;**
- Bestaand knieschoot
 - Luchtsponw
 - Dampdichte folie
 - Houten stijl- en regelwerk
 - Opvullen met PIR-platen, dikte 80mm
 - Waterkerende dampopen folie
 - OSB-plaat, dikte 9mm
 - Gipsplaat, dikte 9mm

Gewenste situatie	
Wensen	Het isoleren van de binnenzijde van de kap om de woning toekomstproof en energiezuiniger te maken.
Uitvoering	Waar mogelijk wordt aan de binnenzijde van de kap en knieschot een raamwerk geplaatst, deze staat circa 3cm los van de bestaande constructie om zo de plinten te kunnen laten zitten. Tussen het raamwerk wordt PIR-isolatie geplaatst met een dikte van 80mm. Hiermee wordt een totale Rc-waarde behaald tussen de 3 en 3,5. Het raamwerk wordt afgewerkt met 9mm OSB met als

<p>eindafwerking een gipsplaat t.b.v. stucwerk. <i>Trede restauratieladder: 3a</i></p> <p>Het voordeel van het toepassen van PIR-isolatie is dat het een vochtongevoelig product is. Bij een eventuele lekkage in de kap heeft dit geen invloed op de isolatie.</p> <p>Door het vrijhouden van de nieuwe isolatieschil van de bestaande constructie kan de bestaande constructie en afwerking geheel intact blijven. Door het toepassen van geïsoleerde luiken in het nieuwe knieschot kan de bestaande constructie geïnspecteerd worden op eventuele gebreken of lekkages. <i>Trede restauratieladder: 1</i></p>
Aanpak	<p>Verwijderen:</p> <ul style="list-style-type: none"> • Reeds vernieuwde wastafels demonteren en na isoleren opnieuw aanbrengen. • Radiatoren demonteren en na isoleren opnieuw aanbrengen. • Later aangebracht schrootjesplafond in badkamer zolder verwijderen. <p>Handhaven:</p> <ul style="list-style-type: none"> • Bestaande vloerplint. • Bestaand zachtboard plafond incl. lijstwerk. • Bestaand dakbeschot, gordingen en spanten • Bestaand zachtboardplafond incl. lijstwerk. <p><i>Trede restauratieladder: 1</i></p> <p>Aandachtspunten:</p> <ul style="list-style-type: none"> • Op de verdieping sluit de voorzetwand aan op zachtboardplafond. De overgang wordt afgewerkt met een plint. Afmeting gelijk aan bestaande plinten. Uitvoering in grenen. <i>Trede restauratieladder: 3a</i> • Ter plaatse van de moderne later aangebrachte dakramen de bestaande dagkant vervangen t.b.v. de dikkere opbouw. <i>Trede restauratieladder: 3a</i> • Ter plaatse van het deurkozijn in slaapkamer 5 de voorzetwand sparen zodat de deur bruikbaar blijft. <i>Trede restauratieladder: 1</i> • Ter plaatse van de dagkanten wordt geen isolatie toegepast i.v.m. de ranke kozijnen.

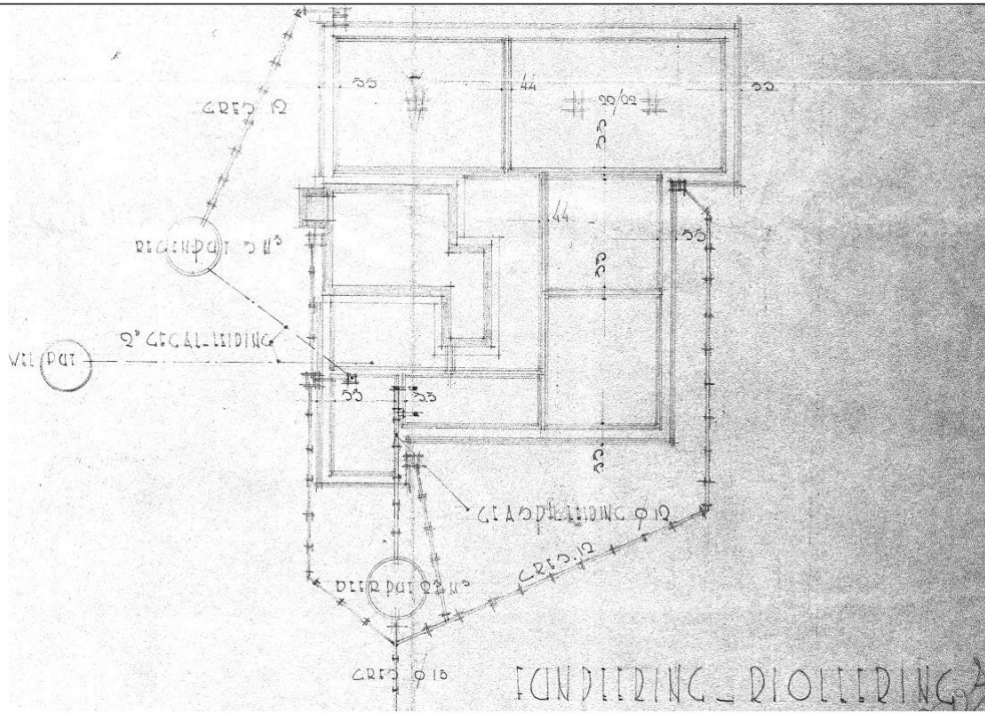
Huidige situatie	
Fundering bestaande woning	Fundering op staal en deels onderkelderd aan de achterzijde van de woning.
Bestaande tekening

Gewenste situatie	
Wensen	Het toevoegen van een bijgebouw incl. kelder
Uitvoering	Het gehele bijgebouw wordt onderkelderd met uitzondering van de tuinkamer. De kelder wordt uitgevoerd als een in het werk gestorte betonnen kelder.
Aanpak	<p>Het bijgebouw staat op circa 1,8m vanaf de bestaande woning. Het ontgraven van de put zal invloed hebben op de bestaande fundering van de woning. Om beschadigingen en verzakking van de woning te voorkomen worden de werkzaamheden als volgt uitgevoerd:</p> <ol style="list-style-type: none"> 1. Als scheiding tussen de woning en de nieuwe kelder zal een kering worden aangebracht door middel van bodeminjectie. Het bestaande zandpakket naast de woning wordt geïnjecteerd met hardgel. De zandporiën worden hierdoor gecontroleerd verzadigd. De zandgrond welke op deze locatie aanwezig is leent zich hier uitstekend voor. Op deze manier kan er zonder grondkering of funderingsondervanging de nieuw put ten behoeve van de kelder ontgraven worden. Deze toegepaste methode is trillingsvrij en heeft dus geen invloed op de bestaande fundering en kelder. 2. Enkele dagen nadat de gel is uitgehard kan worden gestart met het

<p>uitgraven van de put. De uitgraving kan door de aangebrachte kering verticaal uitgevoerd worden.</p> <ol style="list-style-type: none">3. Zodra de werkzaamheden aan de kelder zijn afgerond kan de grond rondom weer aangevuld worden met zand.4. Door de bodeminjectie ontstaat er tussen de woning en de kelder een permanente stabiliserende zandlaag, waardoor ook in de toekomst de bestaande fundering beschermd blijft. <p>Gespecialiseerde bedrijven welke dit zouden kunnen uitvoeren zijn: B&P Bodeminjectie B.V. uit Vianen</p> <p>Voor start werkzaamheden dient er door de uitvoerende partij eerst een plan van aanpak te worden opgesteld waarin de werkzaamheden worden beschreven en hoe de fundering en kelder van de woning worden beschermd.</p>
--	---
