# Gezonde grachten – twee ecologische maatregelen in de Stadsbuitengracht

## Toelichting op het ontwerp

# 3. Toelichting locatie 1 – vullen inkassingen damwanden

## 4. Toelichting locatie 18 – Ecowal en luwtestructuur in overhoek Marga Klompébrug - Willemsplantsoen

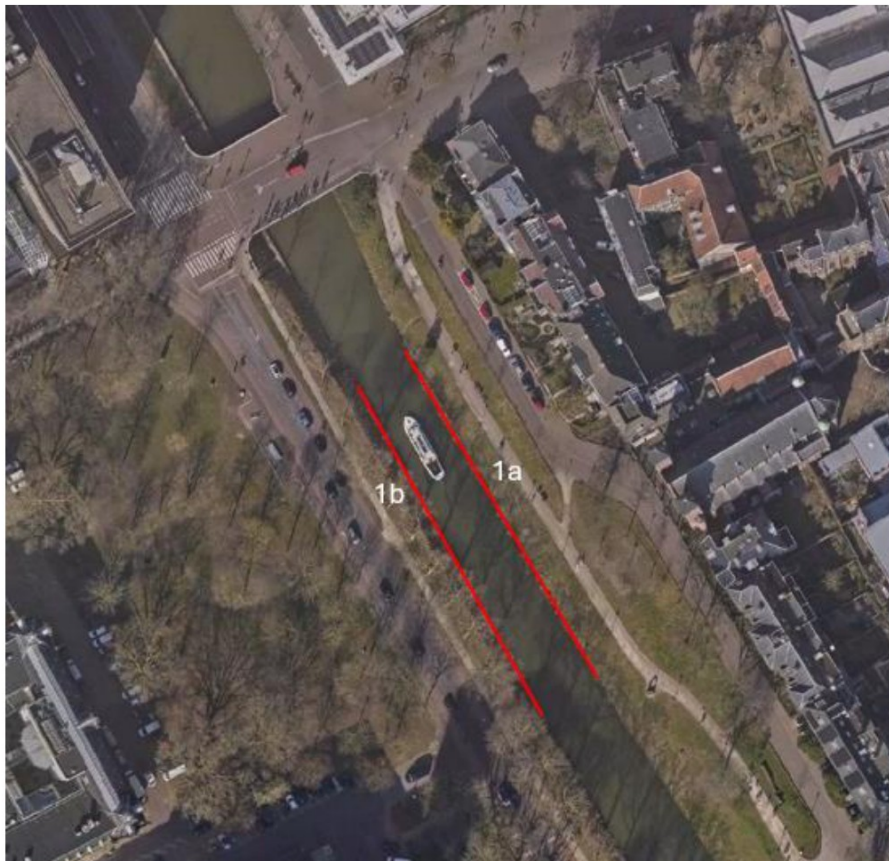
Aan de zijde van de binnenstad (1a) kent de damwand 50 inkassingen die gevuld kunnen worden. De damwandconstructie aan de zijde van de Catharijnesingel (1b) is circa 300 meter lang, maar ook hier willen we 50 inkassingen gaan vullen. Op termijn willen we de overige inkassingen ook vullen als blijkt dat deze maatregel aanslaat. Deze zijde kent meer schaduw vanwege de aanwezige bomen langs de singel. In onderstaande afbeelding is aangegeven over welke lengte we aan weerszijde inkassingen willen gaan vullen.

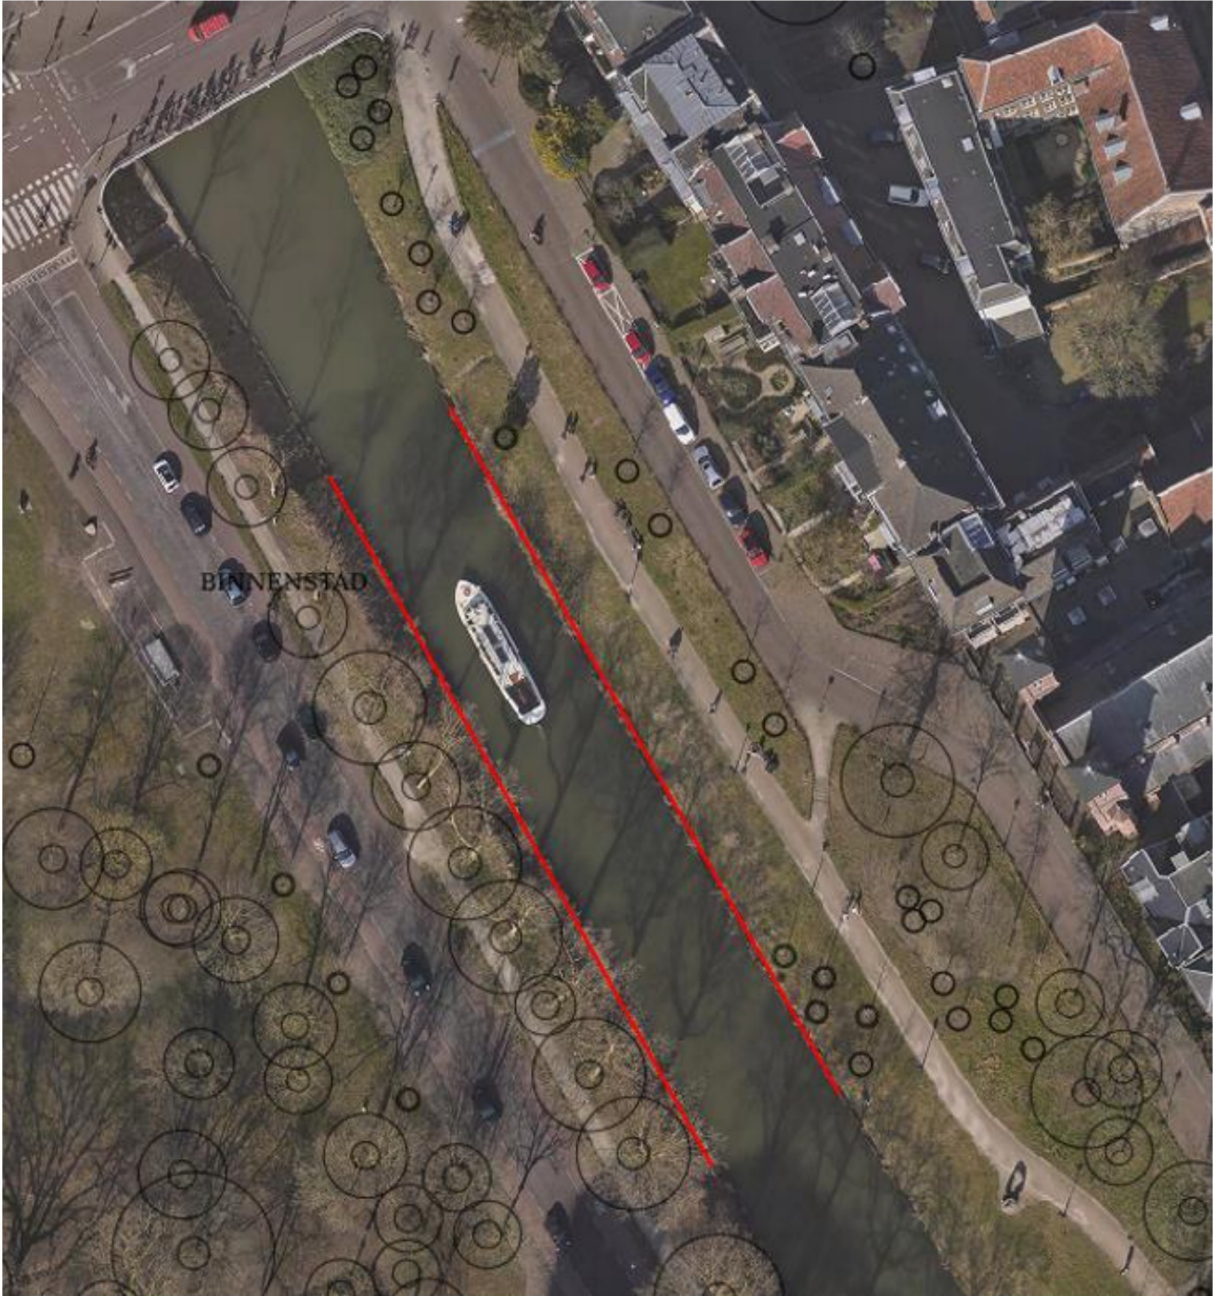
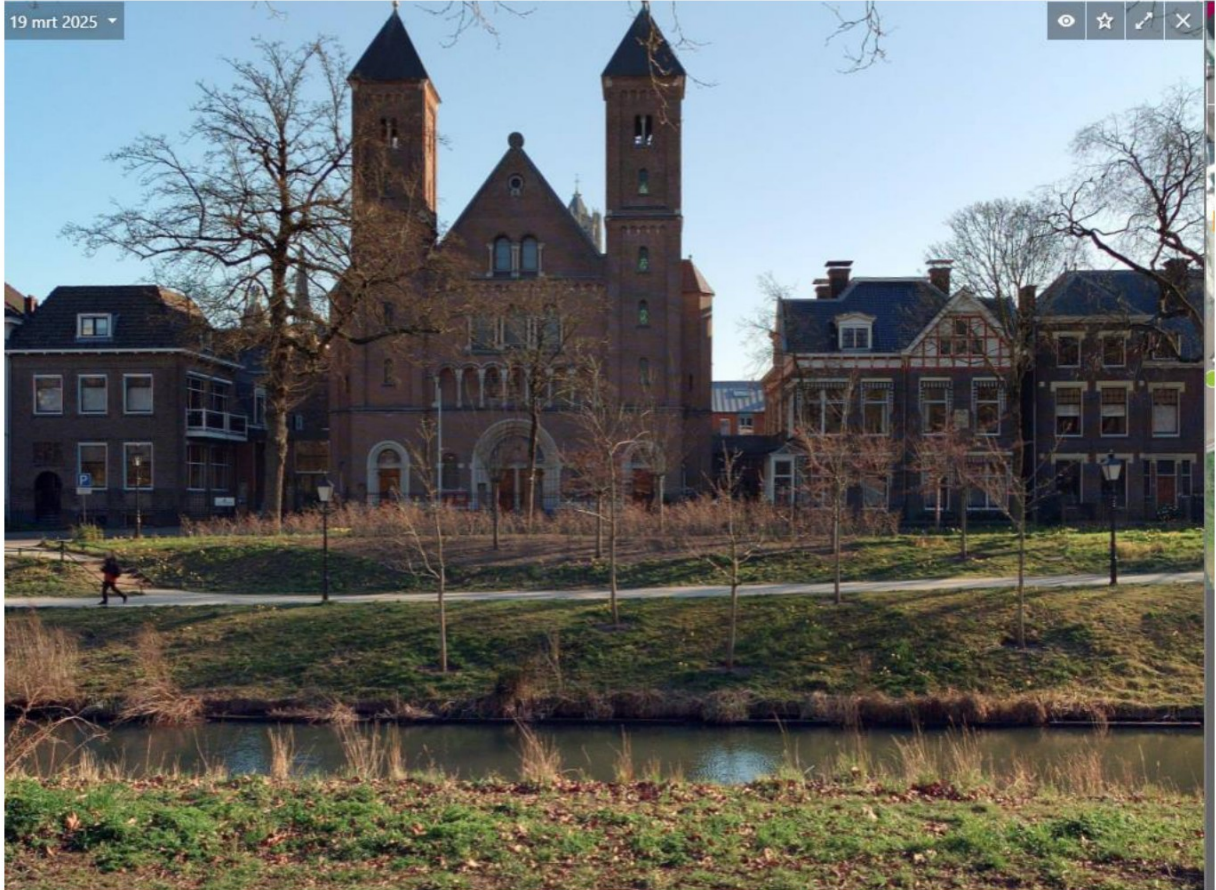
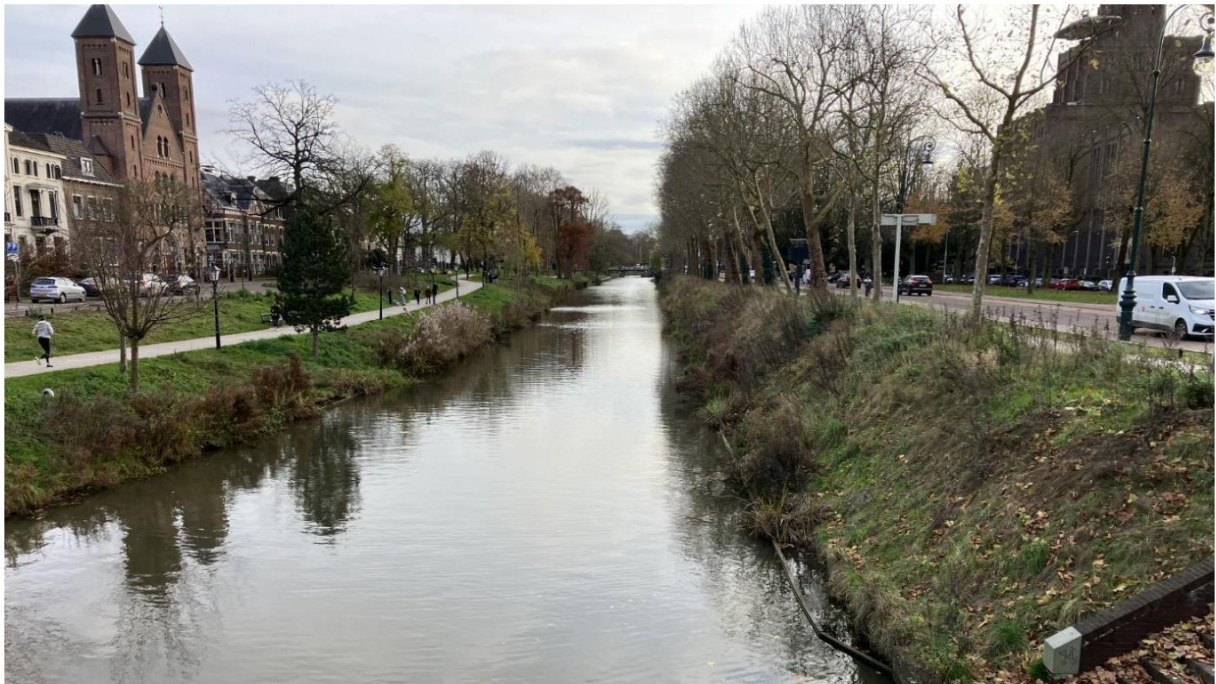
Aan beide zijden staan enkele bomen op de oever. In de onderstaande figuur is de locatie van de maatregelen in relatie tot de boomwortel risicozone en de boomkroon weergegeven.

Aan de binnenstadzijde (1a) staan zes kleine bomen: een zwarte den, vier hemelbomen en een Paulownaboom. Er vinden geen graafwerkzaamheden plaats achter de damwand. Er is dus geen risico op aantasting van de wortels. De kroon van de relatief jonge bomen is nog vrij laag aan deze zijde, maar reiken niet tot boven het water. De verwachting is daarom dat geen schade aan de bomen optreedt bij werkzaamheden vanaf het water.

Aan de zijde van de Catharijnesingel staan grote bomen, allen Platanen. Er vinden geen graafwerkzaamheden plaats achter de damwand. Er is dus geen risico op aantasting van de wortels. De kroon van de bomen aan deze zijde komt in een enkel geval tot boven het water. De onderzijde van de kroon steekt zo'n 7 meter boven de waterlijn uit. Dit is voldoende werkruimte om onder de kroon te kunnen werken. De verwachting is daarom dat geen schade aan de bomen optreedt.

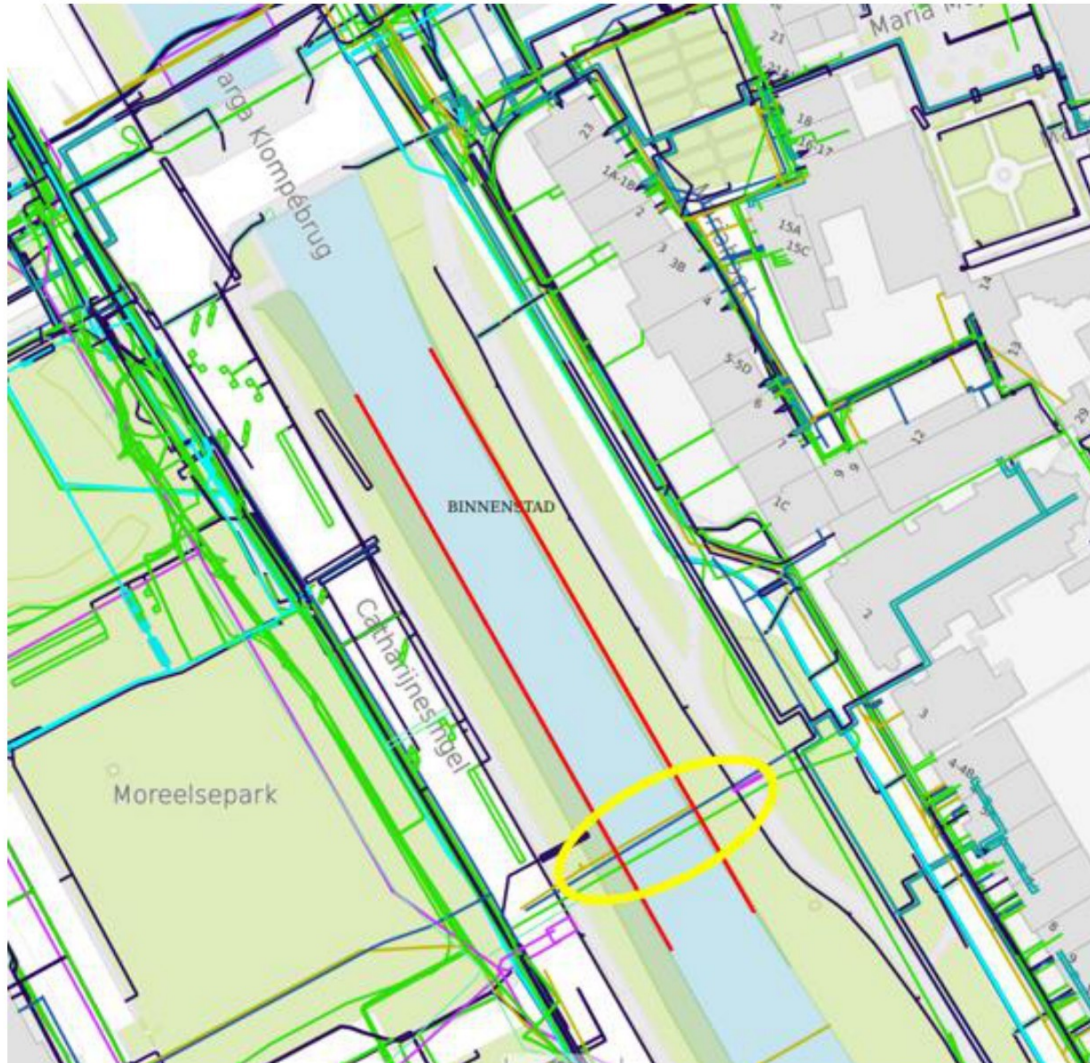
Er vinden geen graafwerkzaamheden plaats. De aanwezige kabels en leidingen die onder de stadsbuitengracht doorgaan kunnen daarom blijven liggen. Er zijn geen uitstroomvoorzieningen vanuit afvalwater of hemelwater aanwezig in het gebied.

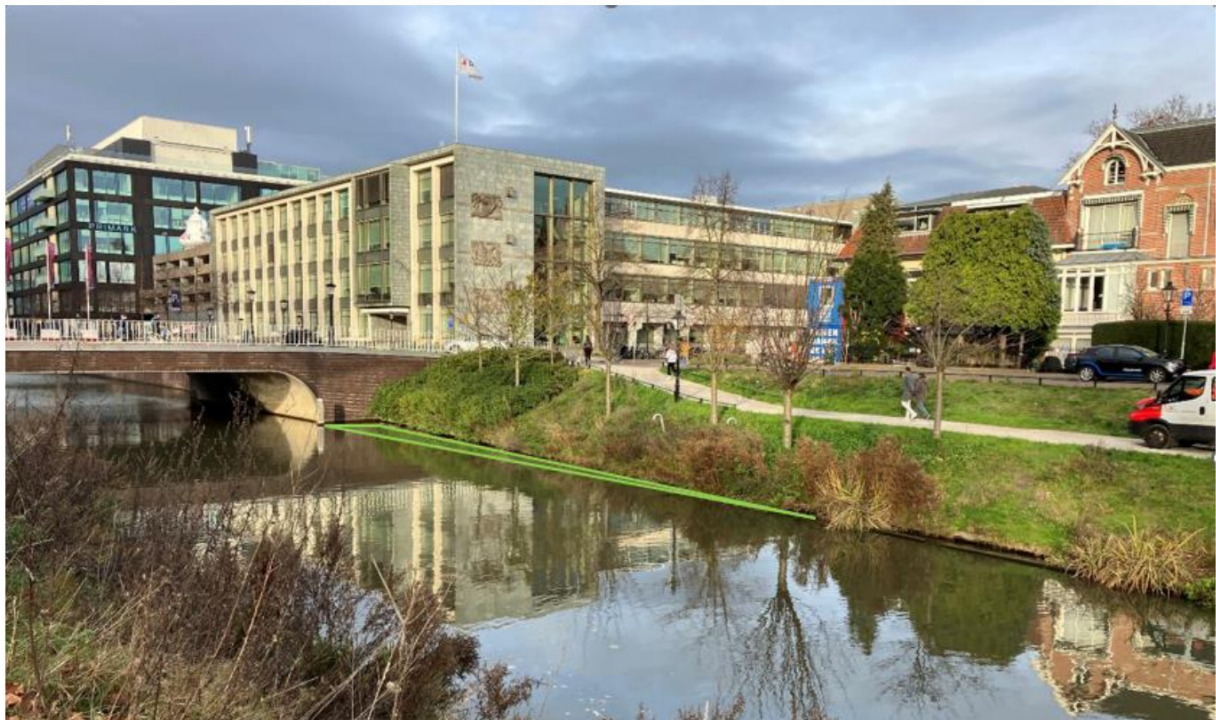
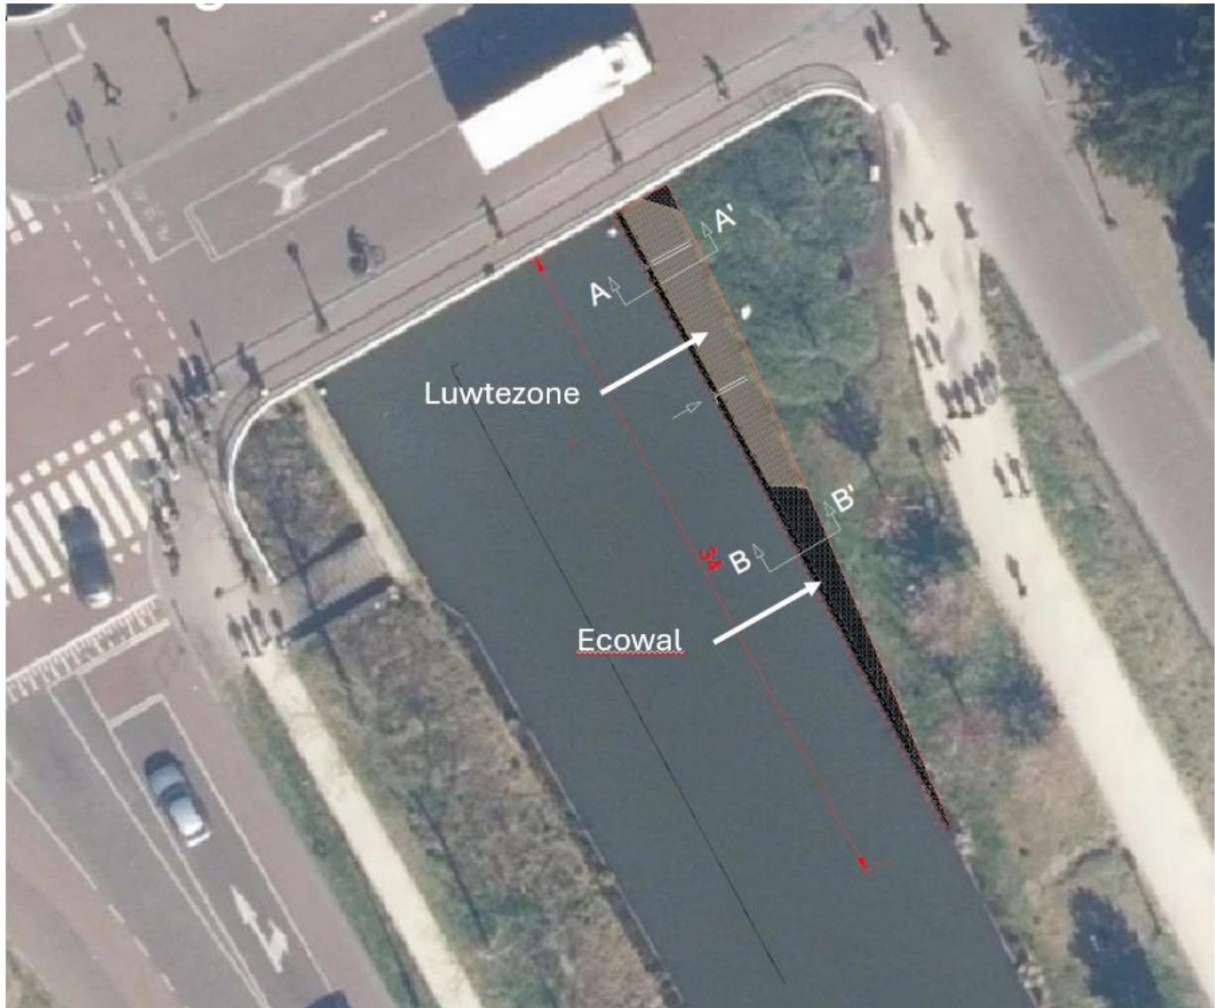
De luwtestructuur wordt in het noordelijke bredere deel van de overhoek gecreëerd door een 30 cm brede ecowal aan te brengen bestaande uit een dubbele houtenpalenrij met aan weerszijde een stalen raster. De palen en het raster komt tot net onder de waterlijn. Deze zone wordt gevuld met lavastenen tot net boven de waterlijn. De stenen worden ingepland met oeverplanten, waardoor de stenen niet meer zichtbaar zijn. Deze zone remt de golfslag en eventuele stromingen als gevolg van scheepvaart. Daardoor ontstaat achter deze ecowal een luwe zone die geschikt is voor waterplanten. Deze luwtezone wordt ook gevuld met takken en stenen tot een waterdiepte van ca 50-70 cm, waardoor een geschikte zone voor waterplanten ontstaat. In de onderstaande afbeeldingen zijn bovenaanzichten en doorsnedes opgenomen. In de bijlage zijn de gedetailleerdere tekeningen te vinden.

Bij het doortrekken van de stadsbuitengracht ten zuiden van de Marga Klompébrug buigt de damwandconstructie aan de zijde van de binnenstad met enkele meters naar binnen toe af. Hierdoor ontstaat een langgerekte overhoek in de oksel van het bruggenhoofd. Deze overhoek willen we gaan vullen met een zogenaamde ecowal constructie voor oeverplanten en een luwtestructuur voor waterplanten.

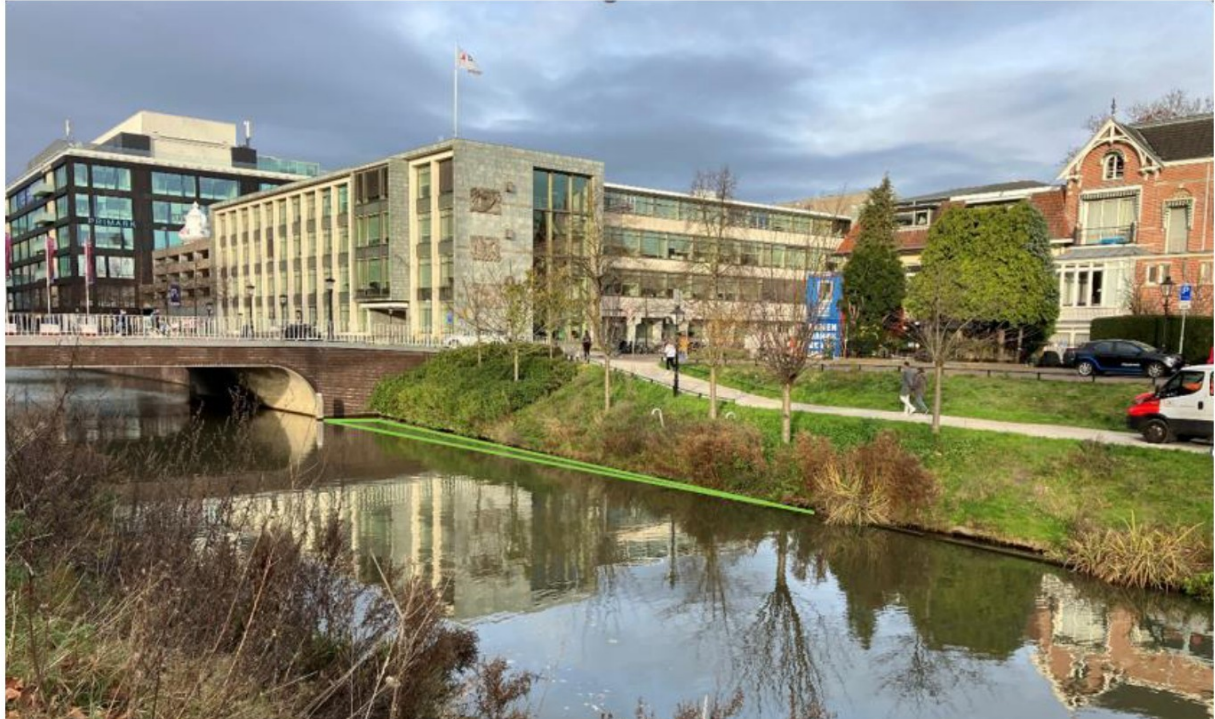
De ecowal constructie wordt geplaatst achter de markeringspaal voor de scheepvaart die voor de brug staat. De gracht wordt daardoor niet smaller dan de doorvaart onder de brug en de bestaande breedte net te zuiden van de nieuwe ecowal. Doordat de ecowal begroeit is, is het voldoende helder waar het water eindigt en de oever begint. Het risico op aanvaring of aanmeren is daardoor verwaarloosbaar. Aanvullende voorzieningen voor de scheepvaart worden daarom ook niet nodig geacht.

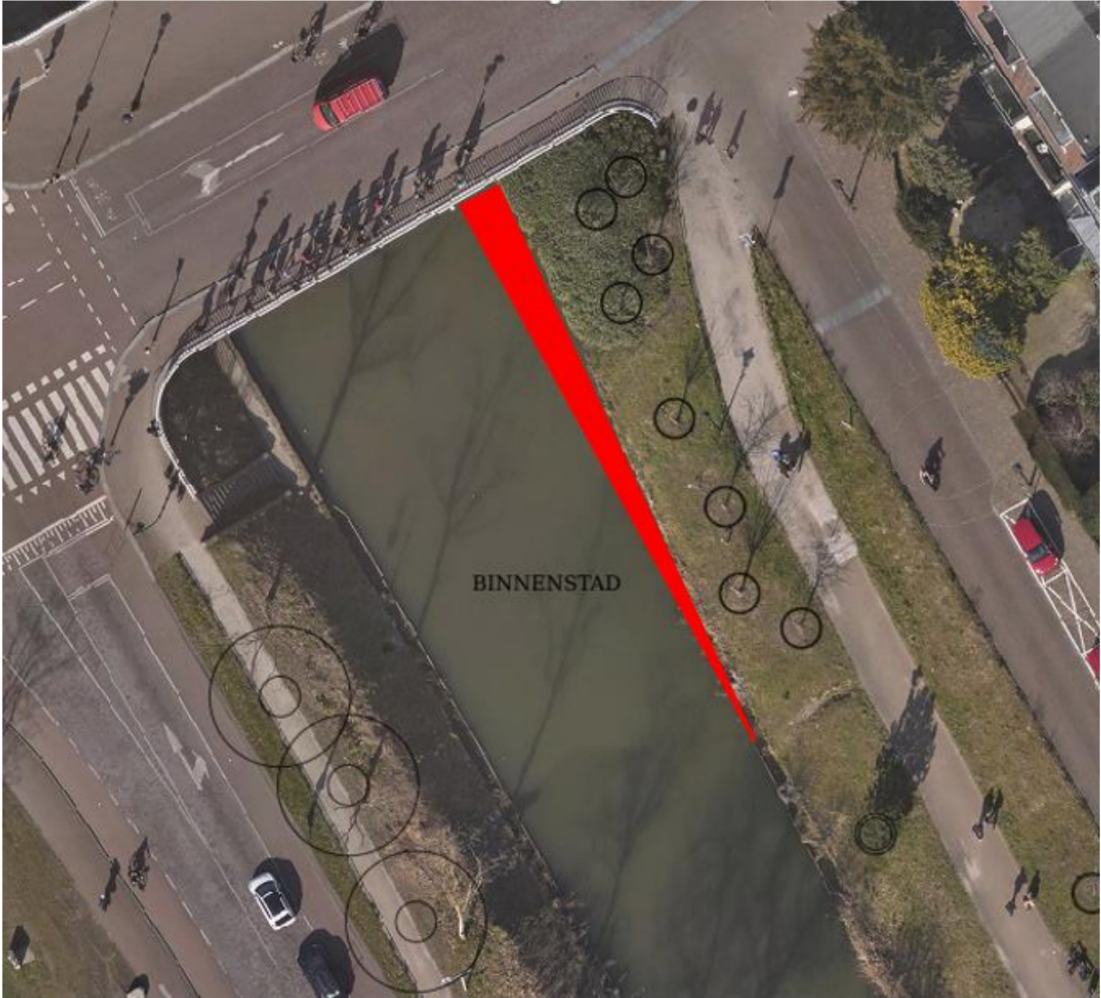
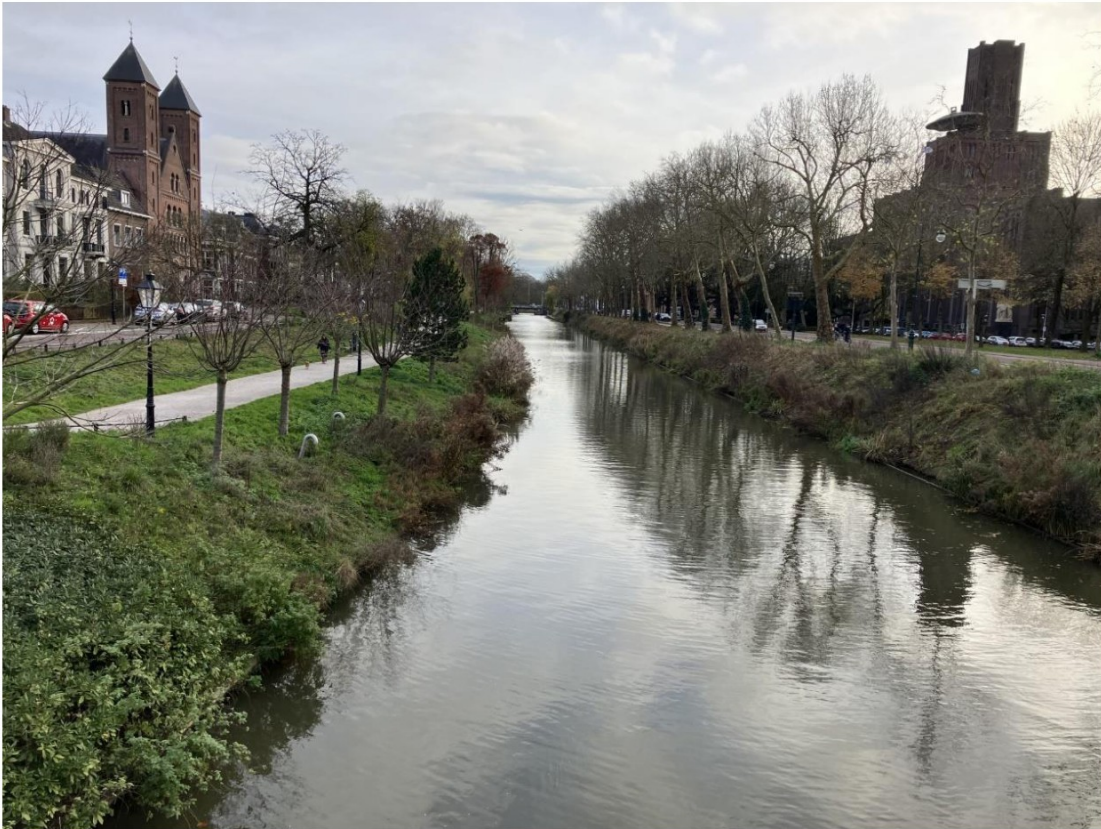
Op de oever staan in de nabijheid acht bomen. In de onderstaande figuur is de locatie van de maatregelen in relatie tot de boomwortel risicozone en de boomkroon weergegeven.

Er vinden geen graafwerkzaamheden plaats achter de damwand. Er is dus geen risico op aantasting van de wortels. De kroon van de relatief jonge bomen is nog vrij laag, maar reiken niet tot boven het water. Er is voldoende werkruimte om buiten de boomkroon te blijven. De verwachting is daarom dat geen schade aan de bomen optreedt.
