## **Stabiliteit huidige waterkering**

Sloop & nieuwbouw woningen  
Irenestraat te Nieuwegein

projectnummer 0486575.100  
definitief revisie 8.0  
18 februari 2026

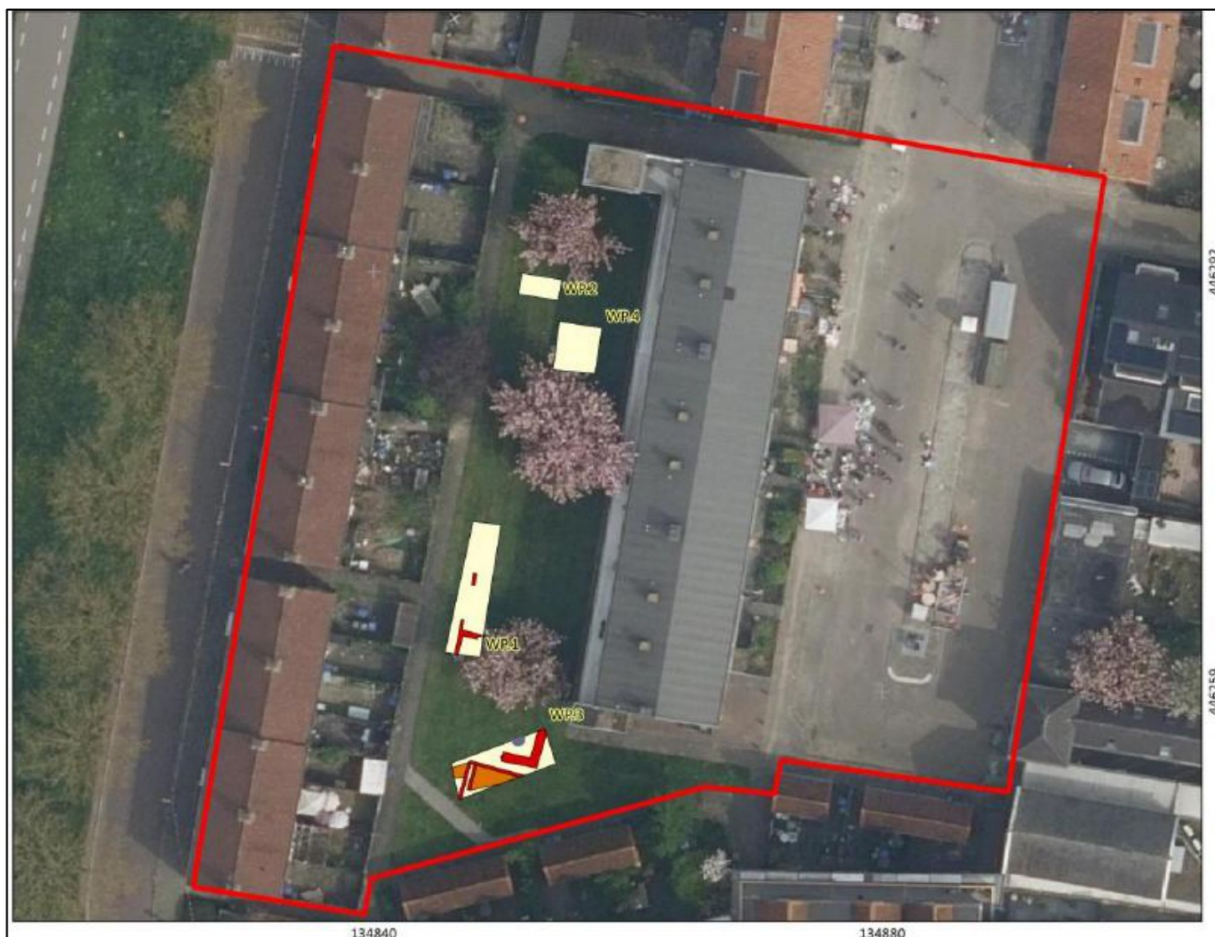
Figuur 2-4: Sporenkaart.

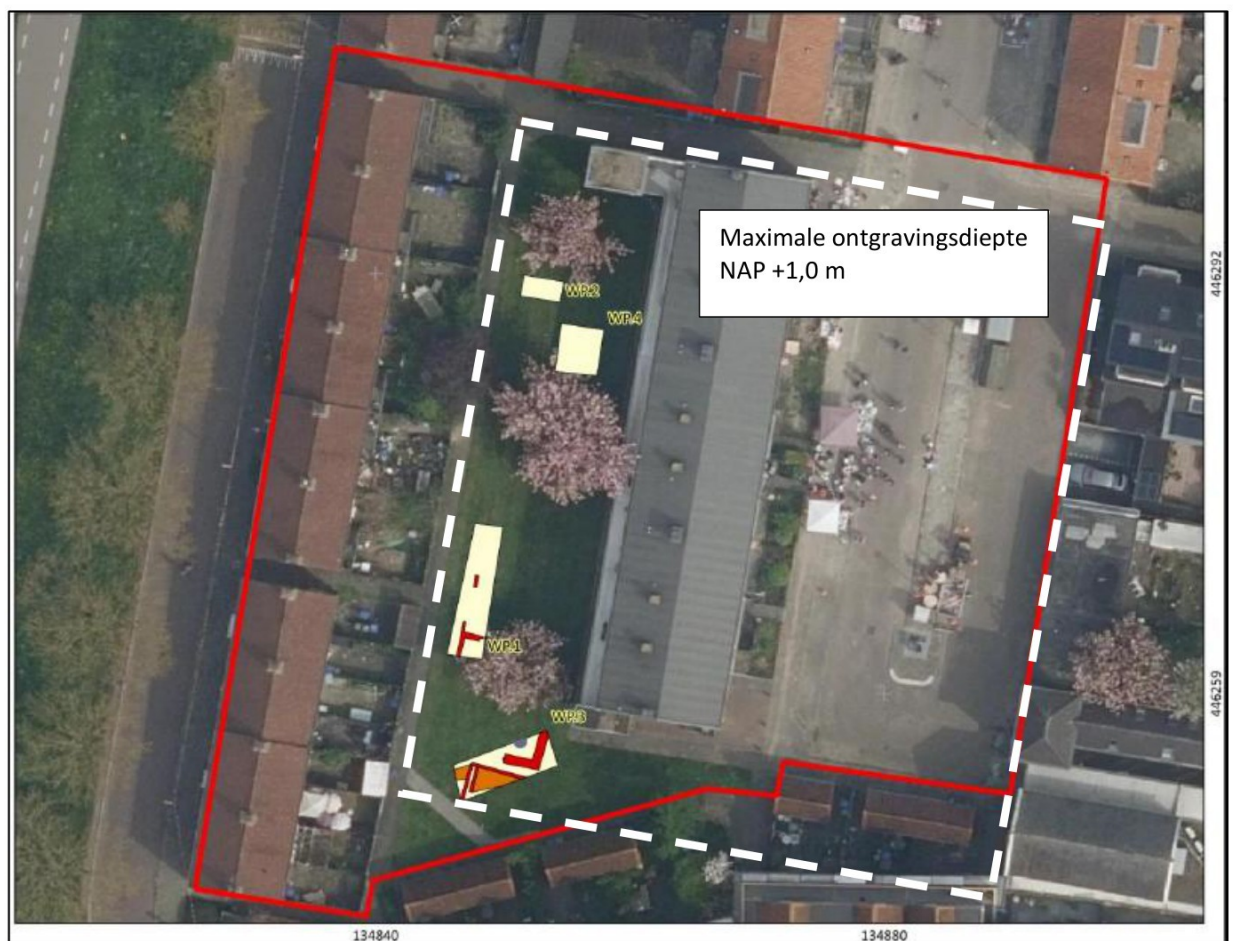
Figuur 2-6: Sporenkaart en locatie ontgraving ten behoeve van archeologie.

- **Planning.**  
Streven is uitvoering buiten het gesloten seizoen. Vanuit HDSR zijn geen verplichtingen opgelegd ten behoeve van tijdelijke ontgravingen voor archeologie.
- **Locatie.**  
De locatie van archeologische werkzaamheden is weergegeven in Figuur 2-6. Dit is op ten minste 15 m afstand uit de bestaande gevel aan de Irenestraat.
- **Ontgravingsdiepte.**  
Archeologische vondsten zijn gedaan met als onderzijde NAP +1,27 m. Uitgangspunt is dat de onderzijde van deze werkzaamheden maximaal NAP +1,00 m is.

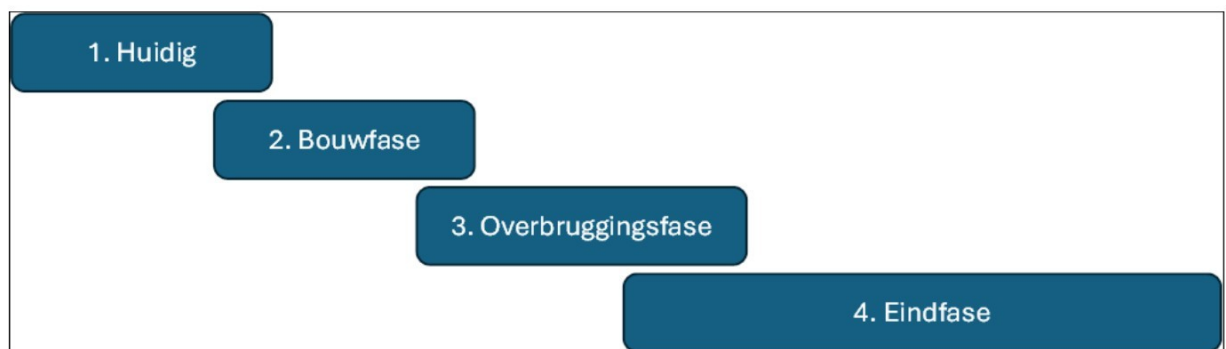
Figuur 6-1: Fases die worden meegenomen in de analyses.

Aanvullend is besproken met HDSR dat er ook een overbruggingsfase is, dit is een fase na gereedkomen van de bouw. In deze fase mag met aangepaste uitgangspunten gewerkt worden. HDSR stelt eisen waarbij wordt vergeleken met de huidige fase. In Figuur 6-1 zijn de relevante fases weergegeven.

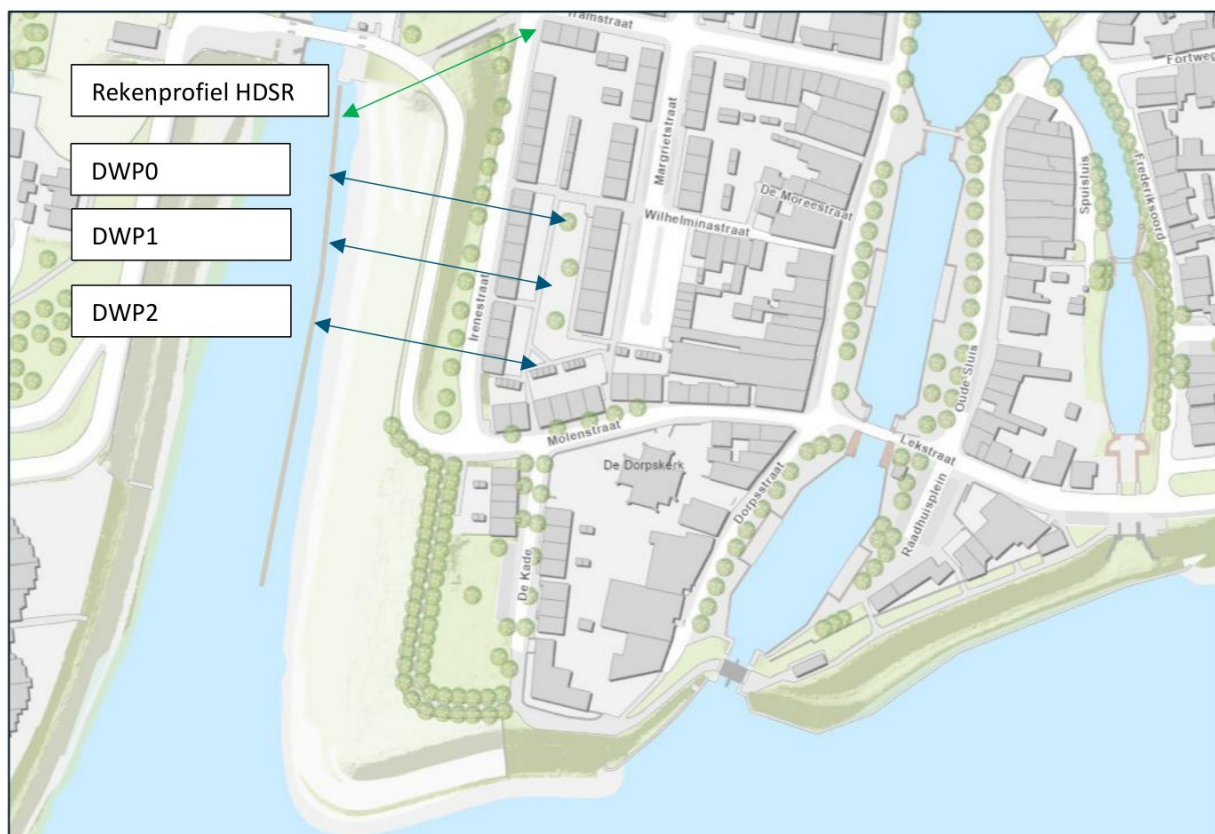
Figuur 6-2: Ligging dwarsprofielen t.b.v. beoordeling STBI.

Er worden drie analyses gemaakt voor (DWP0, DWP1 en DWP2). Deze dwarsprofielen komen niet overeen met andere berekeningen en/of tekeningen. Deze DWP0 is niet gelijk aan de locatie van de berekening van HDSR 'DV5b DPM19+63.stix'. Die berekening is in de bocht uitgevoerd, ten noorden van DWP0. Dat is de maatgevende doorsnede in het dijkvak en is ongunstiger dan DWP01. In alle gevallen is de bodemopbouw consistent en de stijghoogte met de aangeleverde berekening. Het maaiveldhoogteverloop is locatie specifiek gemaakt.

Ligging van de dwarsprofielen is weergegeven in Figuur 6-2.

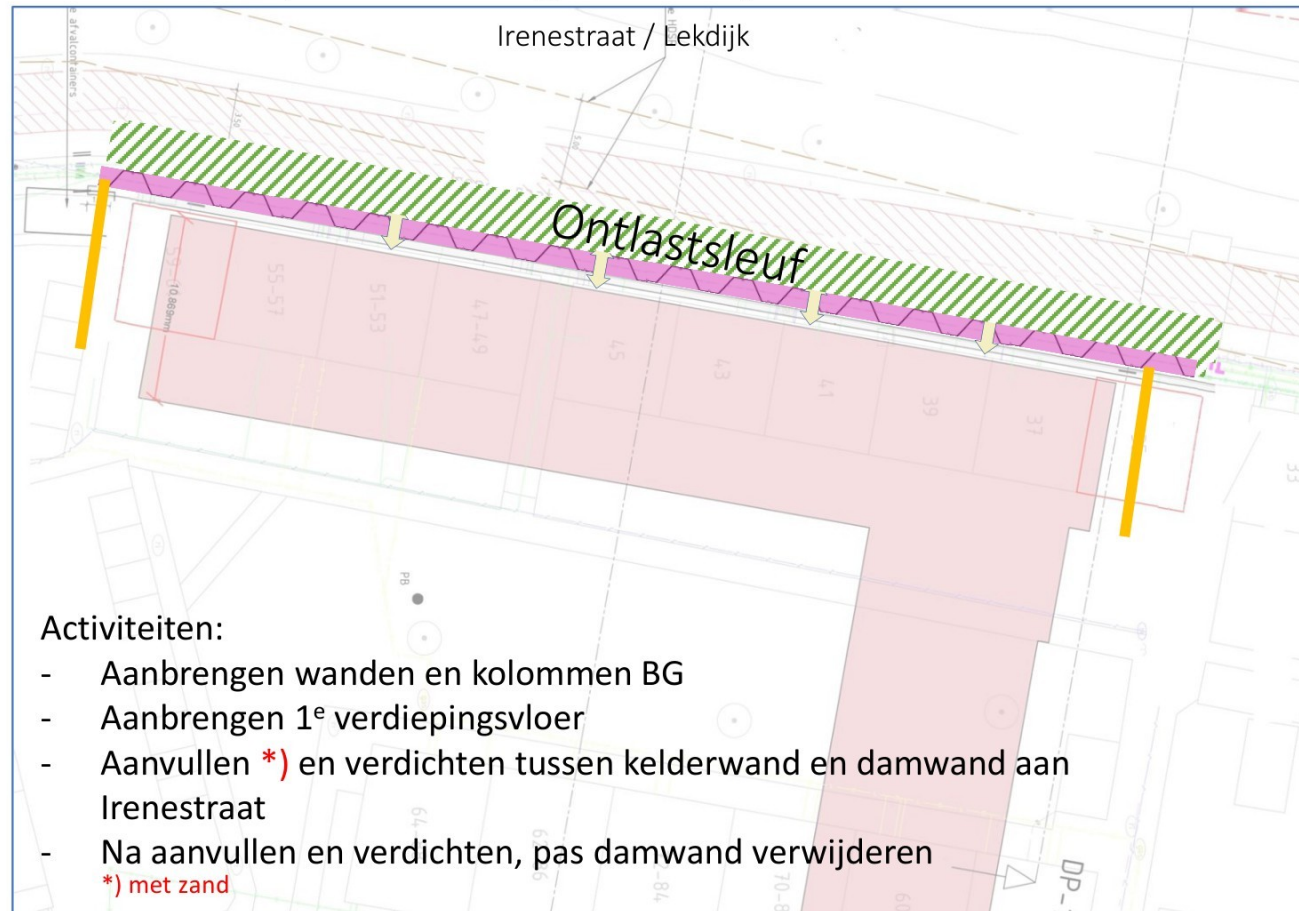
### Fase II Stap: Aanbrengen vloer, aanvullen en verdichten

- Aanbrengen wanden en kolommen BG
- Aanbrengen 1<sup>e</sup> verdiepingsvloer
- Aanvullen \*) en verdichten tussen kelderwand en damwand aan Irenestraat
- Na aanvullen en verdichten, pas damwand verwijderen  
\*) met zand

— nieuwe (tijdelijke) damwand AZ26-700  
ppn max NAP -9,5m & min NAP -8,50 m, bk verlopend +6m naar +5m

— Grondkering

↕ Inclinometers

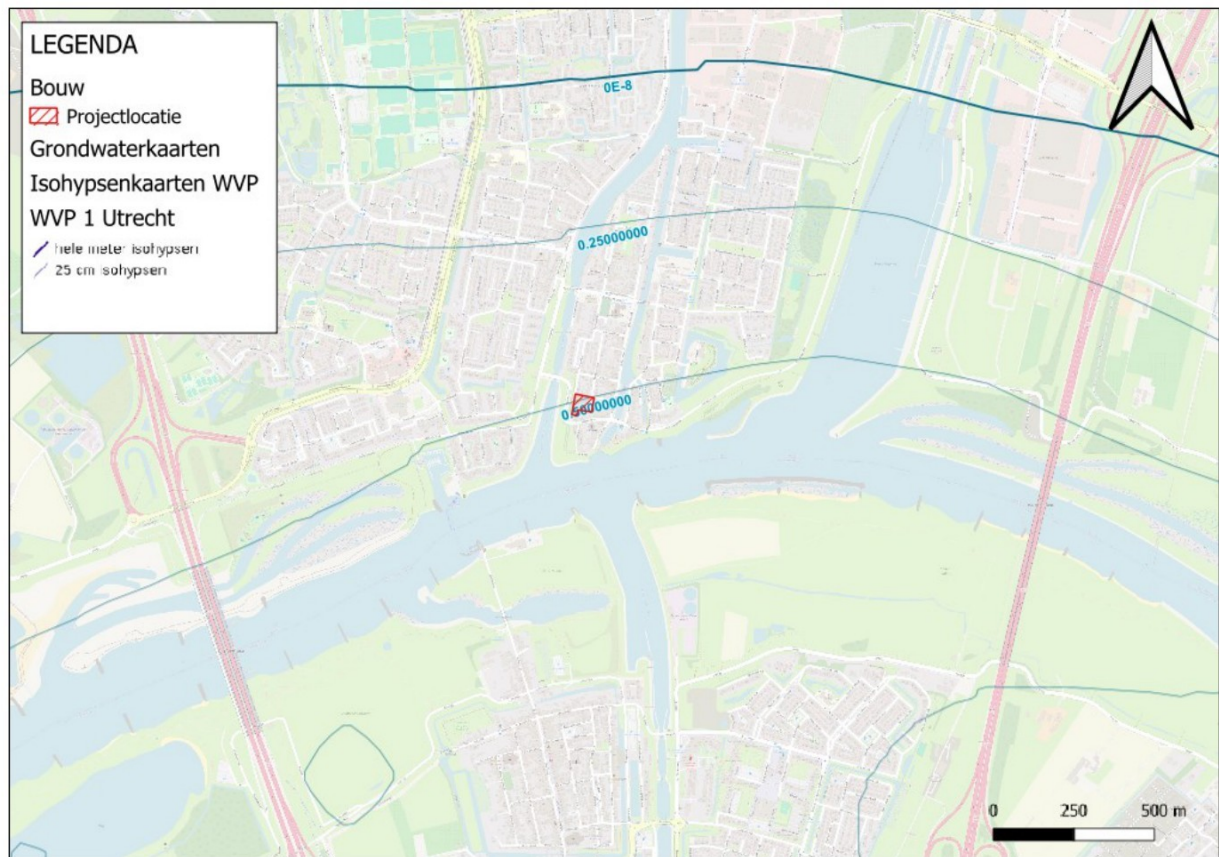
Onderstaande kaart geeft de isohypsenlijnen weer van de stijghoogte van het watervoerende pakket, conform (TNO, 1995). Voor de projectlocatie zien we een stijghoogte van circa NAP +0,50 m, deze waarde dient als indicatief te worden beschouwd.

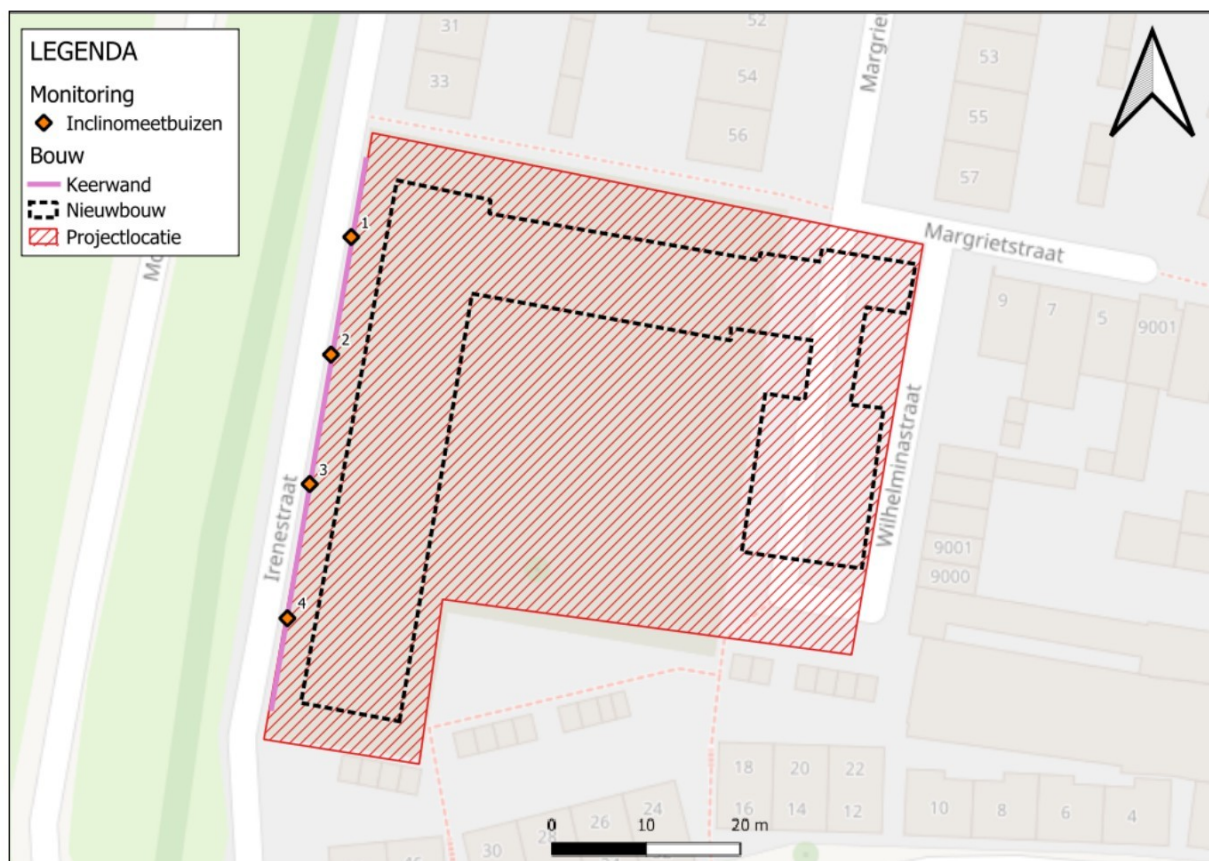
## Bijlage 8 Voorstel monitoring

In navolgende afbeeldingen is een voorstel opgenomen aangaande de monitoringslocaties van peilbuizen, geluids- en trillingsmeters, deformatiemeetpunten en inclinobuizen.
