## Nazorgplan

Voormalig baggerdepot Trijehûs  
te Grou

projectnummer 0400454.100  
definitief revisie 02  
7 november 2025

Provincie Fryslân  
Postbus 20120  
8900 HM LEEUWARDEN

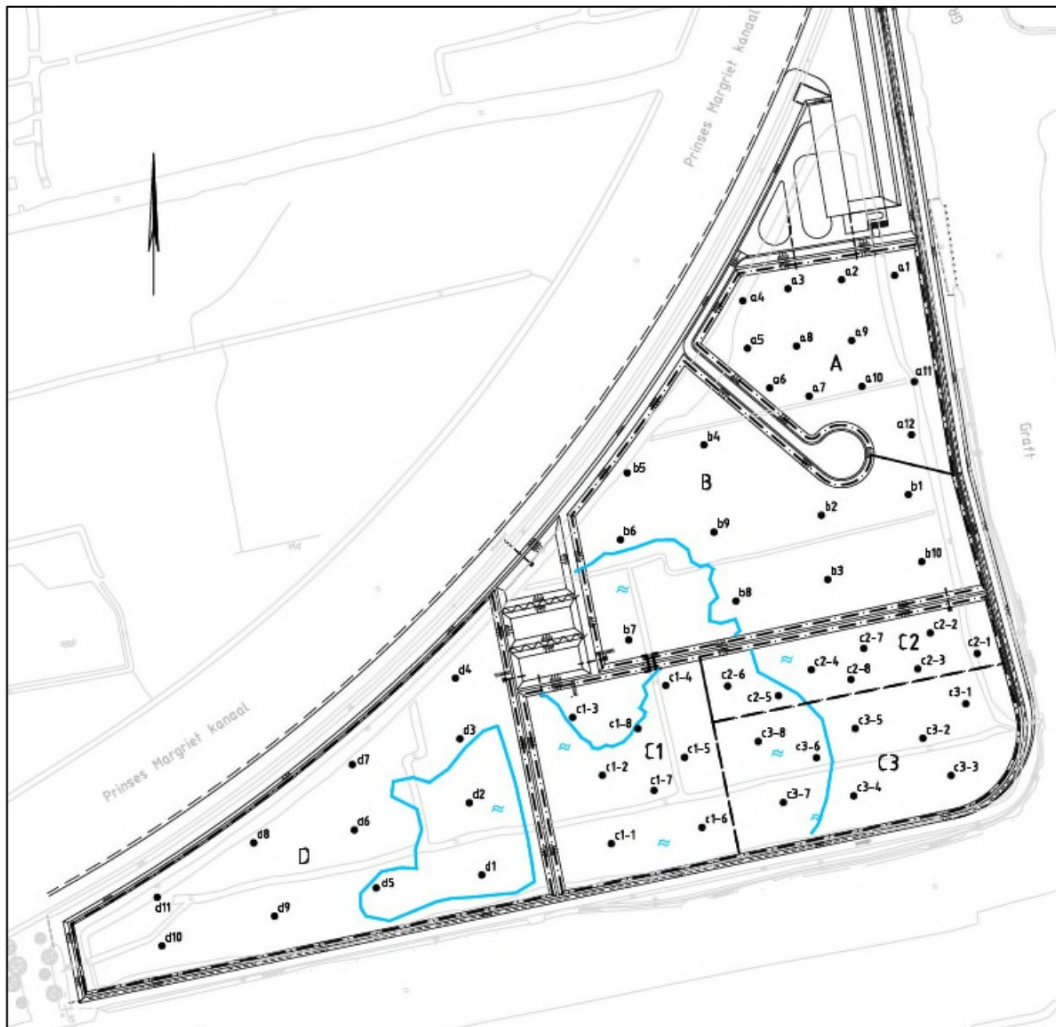
Figuur 2.1: Oorspronkelijke vakindeling baggerdepot

Het westelijke deel van het depot, vak D in figuur 2.1, bestond uit een compartiment voor de berging van klasse 0, -1- en -2- specie met een capaciteit van ca. 88.000 m<sup>3</sup>. Dit westelijke deel maakt geen onderdeel uit van dit nazorgplan.

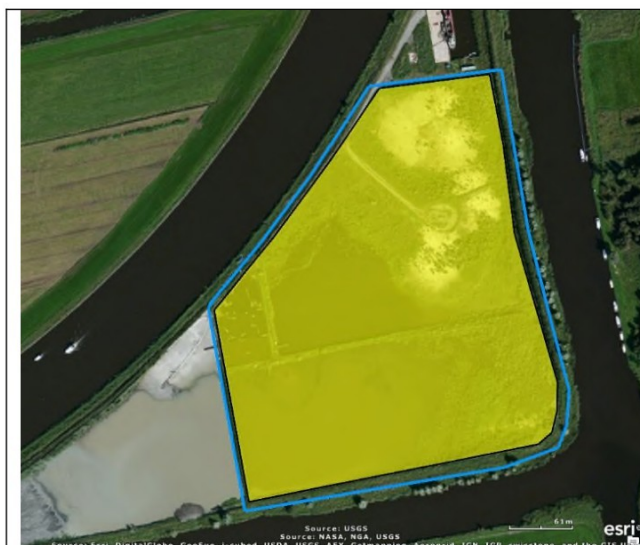
Figuur 2.6: Schematische weergave situering ringsloot rondom depot

Rondom het depot is deze ringsloot veiligheidshalve aangelegd die in de toekomst als een geohydrologische beheersmaatregel<sup>7</sup> kan gaan dienen als daar op basis van de monitoringresultaten aanleiding toe is. De wijze van beheersen is in de onderstaande figuren schematisch weergegeven.

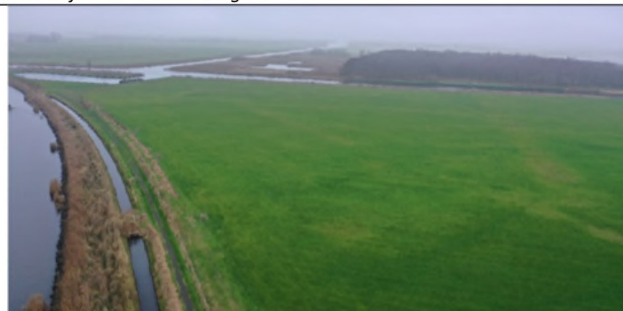
Figuur 2.8: Bestekstekening aanleg ringsloot met pad aan zijde PM-kanaal en luchtfoto gerealiseerde situatie

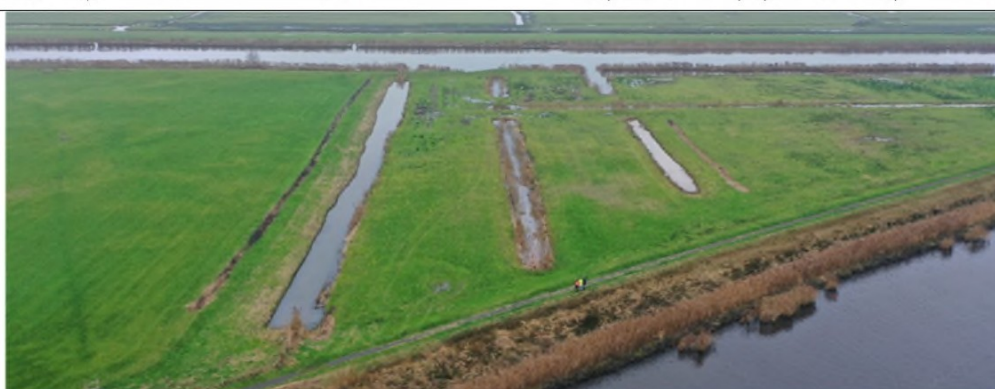
Figuur 2.9: Bestekstekening aanleg ringsloot met afvoer via dam naar sloot boezemland (op foto depot links en op tekening rechts)

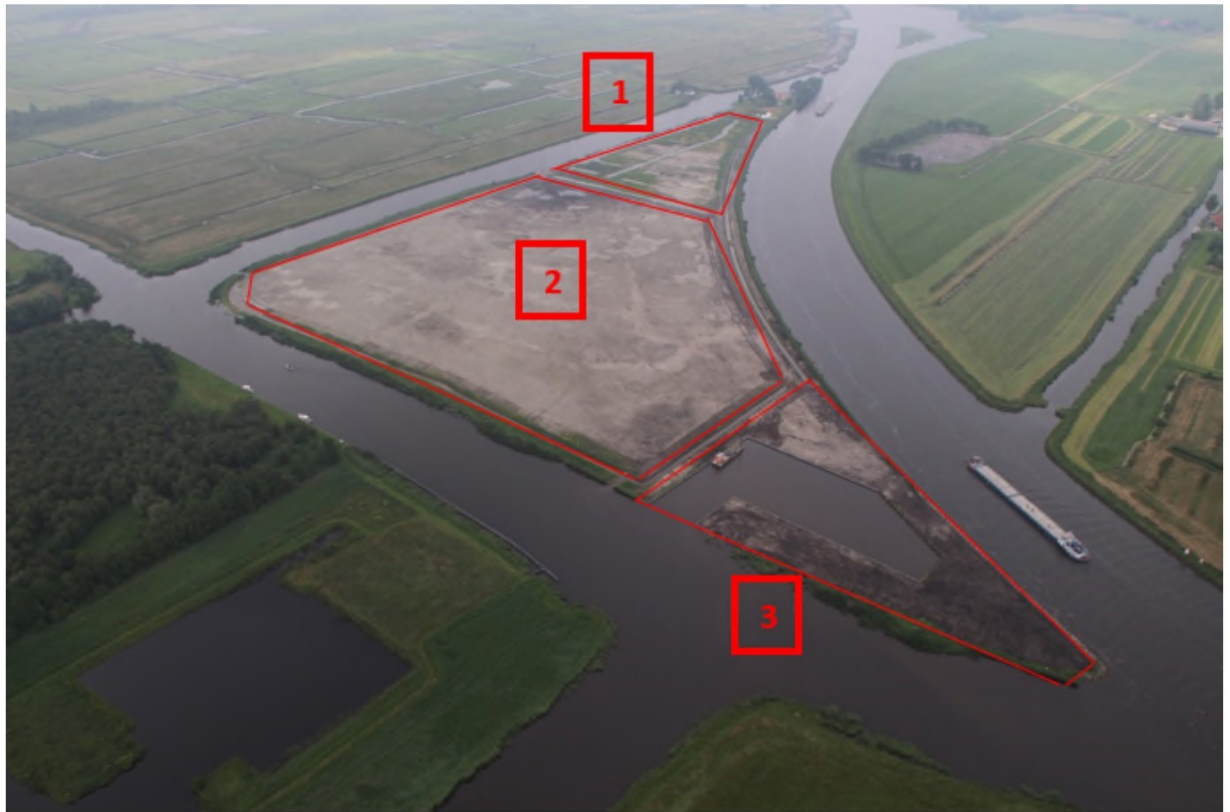
*Figuur 2.11: Afgewerkte locatie per d.d. juni 2016:*

- 1: Voormalig klasse 0, -1- en -2- baggerspecie depot, ingericht als natuurgebied nat-dras, maakt geen onderdeel uit van de nazorg.*
- 2: Voormalig klasse 3- en -4- baggerspecie depot, incl. ringsloot, onderdeel nazorg.*
- 3: Voormalige loskade, ingericht als recreatiehaven, maakt geen onderdeel uit van de nazorg.*

In figuur 2.11 is de lokale situatie na afwerking weergegeven.
