Willem Alexanderhaven

Kerende wanden 3b1, 3c en 3d

PROJECT	DOC. TYPE	DISCIPLINE	FASE	DOC. NR	REVISIE
15298	ALG	G	DO	009	1.0

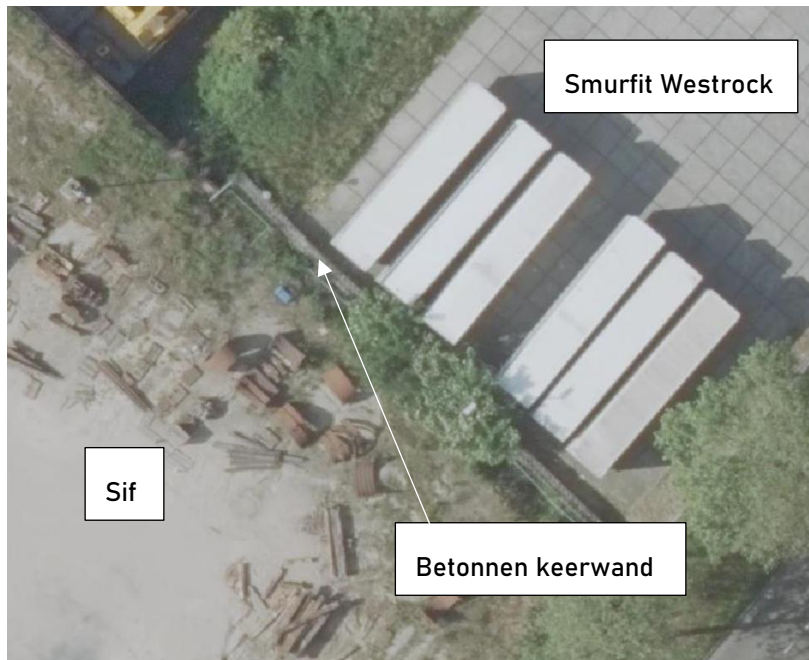
Ter hoogte van sectie 3d is een betonnen keerwand aanwezig. Deze dient eveneens verwijderd te worden ter installatie van de damwand in sectie 3d. De bestaande toestand is weergegeven in onderstaande figuur.

Figuur 1.3 Betonnen keerwand t.h.v. sectie 3d – tussen Sif en Smurfit Westrock

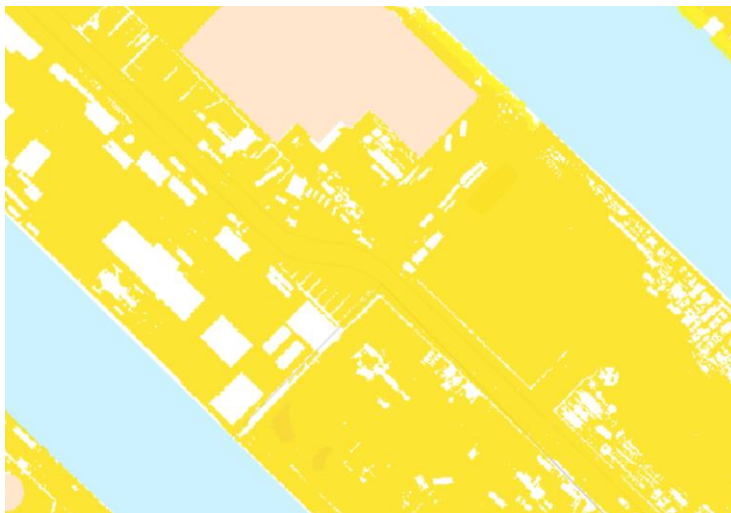
Een overzicht van maaiveldhoogtes op basis van AHN4 is gegeven in Figuur 2.1. Het maaiveldniveau in AHN4 is ietwat verstoord door de aanwezige containers, opslag van bulkgoederen, begroeiing, etc. Derhalve worden onderstaande maaiveldniveaus aangehouden in het ontwerp van de kerende wanden o.b.v. de meest voorkomende data uit AHN4 en de uitgangspuntennota [20].

Figuur 2.1 Hoogte maaiveld op basis van AHN4 t.h.v. secties 3b1 en 3c.
