# Notitie watercompensatie (watertoets)

## Kantemarsweg Hoevelaken

Kenmerk: 25049-02-DvD-KS-v2.0-DEF

Nieuwbouw Kantemarsweg 4 Hoevelaken  
Watercompensatie

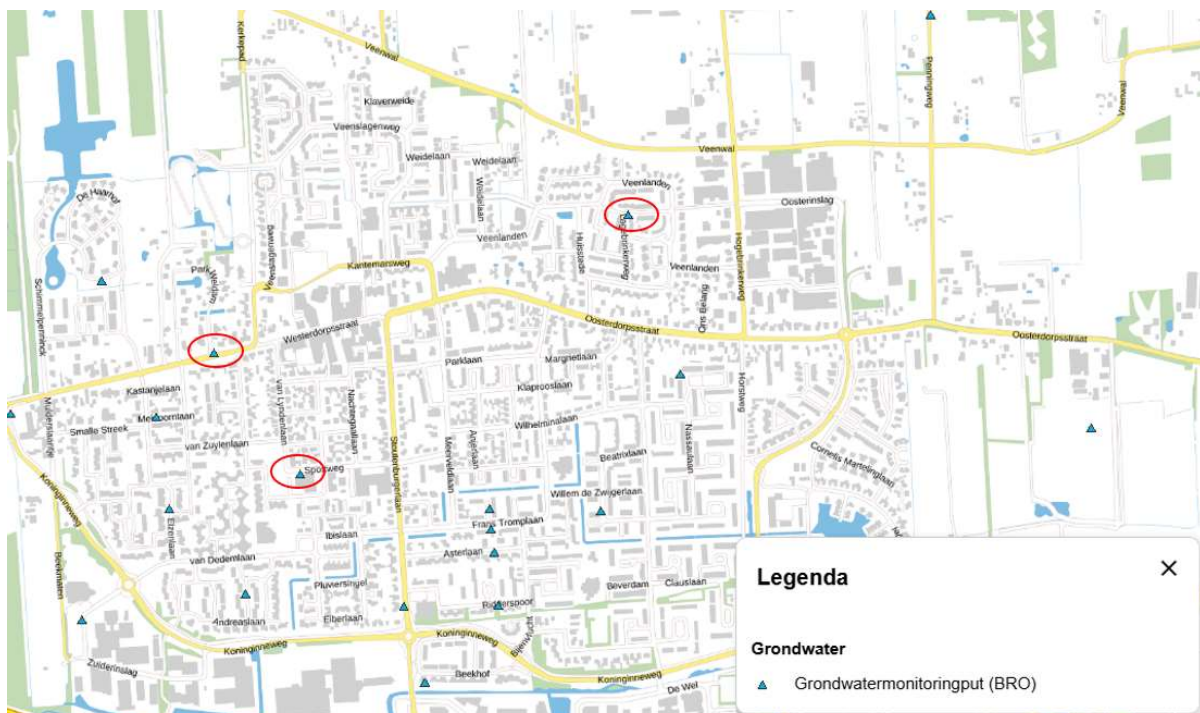
Figuur 2 - beschouwde peilbuizen omgeving Kantemarsweg bron: broloket.nl

Voor het eerste overzicht van de grondwaterstanden zijn door Waterpas de gegevens van BROloket.nl gehaald. Hierbij zijn drie punten rondom het plangebied bekeken en daarbij zijn de volgende gegevens naar voren gekomen.

Het punt dat het dichtst bij de Kantemarsweg ligt, geeft een representatieve hoge grondwaterstand (RHG) van 0,95 m NAP aan.

Ten zuiden van de Kantemarsweg is een RHG van 0,94 m NAP gemeten.

Tot slot is ten oosten van het plangebied een RHG van 1,21 m NAP gemeten.

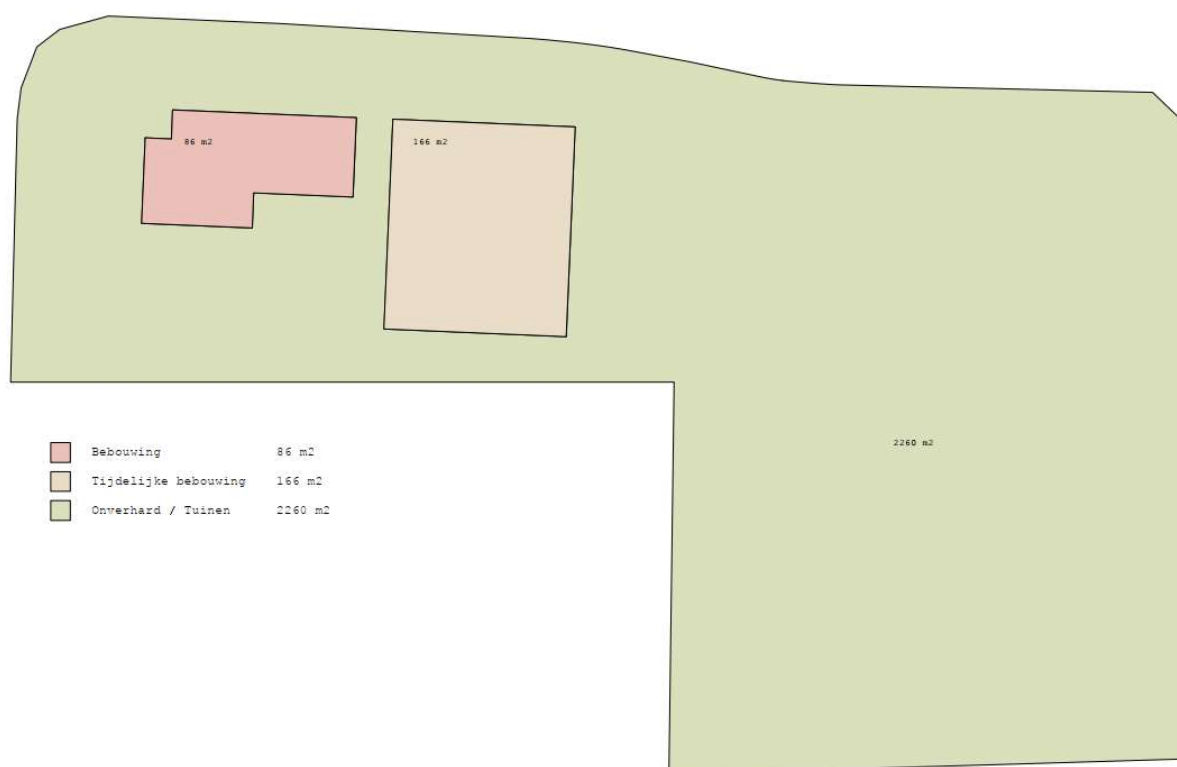
Figuur 4 - Huidige situatie (excl verharding rondom gebouwen)

In Figuur 4 is het verharde oppervlak van de oude situatie weergegeven:

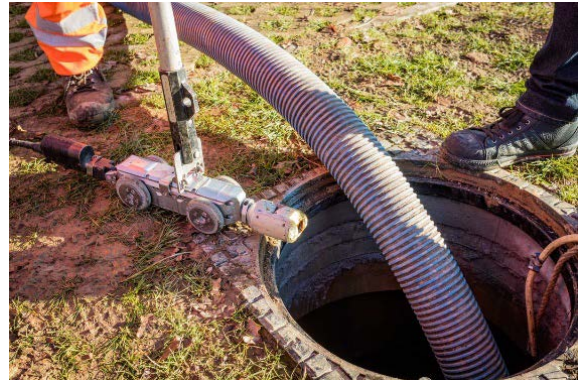
Figuur 3: Robotcamera

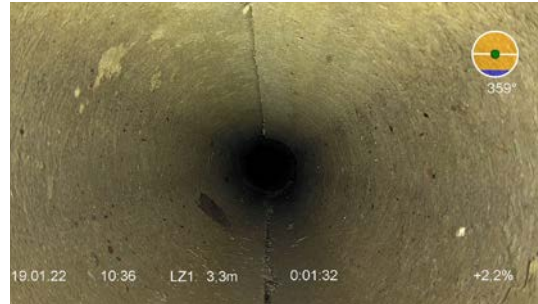
Nee, het kanaal is schoon  
> geen actie nodig

Figuur 6: Voorbeeld van een schoon kanaal

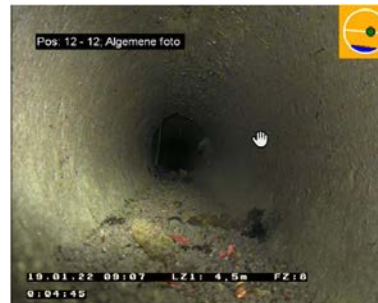
Ja, maar de laag is dun  
> geen onmiddellijke actie nodig; plan een nieuwe inspectiedatum

Figuur 7: Voorbeeld van een normale sedimentlaag <2cm

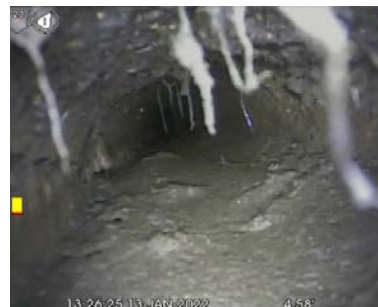
Ja, de sedimentlaag is >2cm  
> **het kanaal moet worden gereinigd**

Figuur 8: Voorbeeld van sedimentlaag >2cm

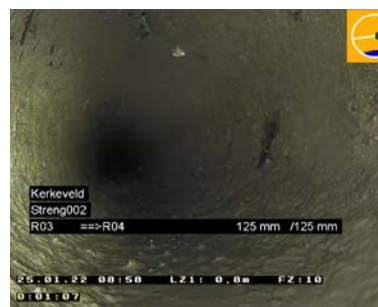
De gehele omtrek van het kanaal is bedekt met sediment en de steenwolstructuur is niet meer zichtbaar  
> **het kanaal moet worden gereinigd**

Figuur 9: Voorbeeld van een kanaal waarbij sediment het hele oppervlak van het kanaal bedekt

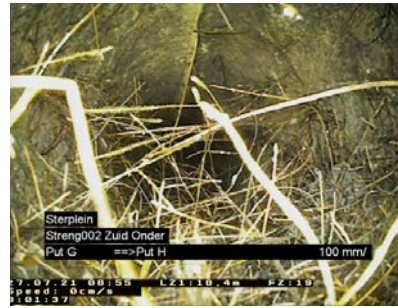
Wortelingroei kan voorkomen, maar is zeldzaam. Het kan invloed hebben op de waterstroming in het kanaal. Er is geen effect op de absorptiesnelheid van de steenwol. Het is mogelijk de wortels weg te snijden of te frezen.

Figuur 10: Voorbeeld van wortels die het kanaal in groeien

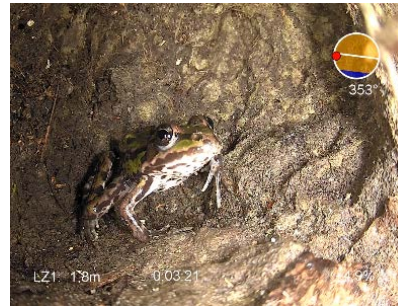
Figuur 11: Voorbeeld van een kikker in een kanaal

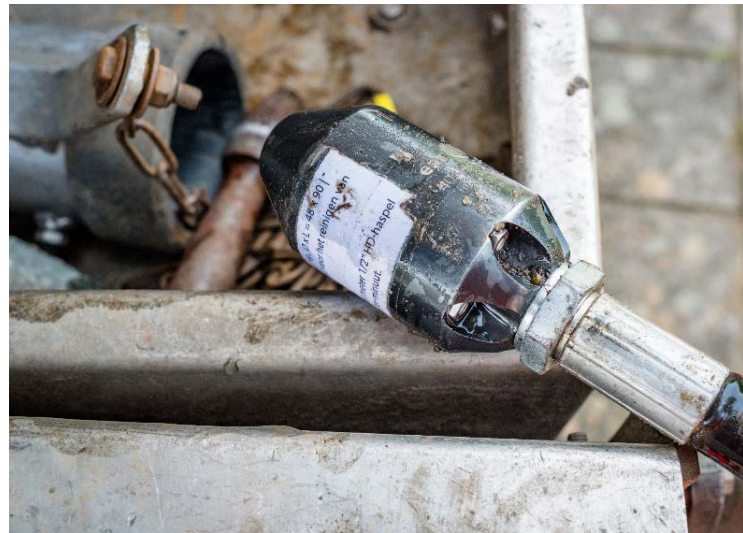
Figuur 12: 0-15° of terugspoeiende sproeikop

- 1 Open de put.
- 2 Houd de sproeikop voor het kanaal dat schoongemaakt moet worden.
- 3 Breng waterdruk aan (50-80 bar).
- 4 Ondersteun de slang en breng de sproeikop in het kanaal. In principe kan de slang maximaal 20-40 meter het kanaal in geschoven voeren. Als het kanaal langer is, zul je het van beide kanten moeten reinigen.
- 5 Als de sedimentbelasting zeer hoog is, kun je eerst een voorwaartse sproeikop gebruiken om de sedimentlaag open te breken en daarna de terugspruitsproeikop inzetten voor het reinigen.
- 6 Als de sproeikop de gewenste maximumdiepte bereikt heeft in het kanaal, trek de slang dan terug. Het sediment wordt dan meegenomen richting de put, waar het opgezogen kan worden (Figuur 13).

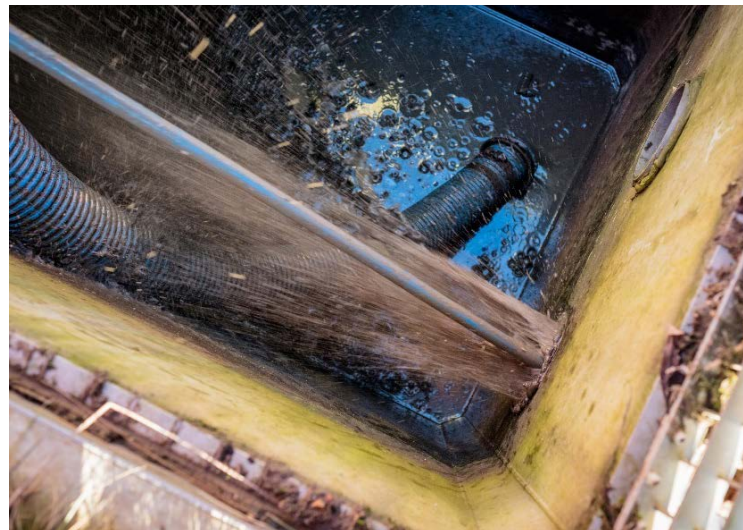
Figuur 13: Sediment dat uit het kanaal de put in wordt gestuwd
