# Nader onderzoek kraamverblijfplaatsen gewone dwergvleermuis

In het kader van de Wet  
natuurbescherming

Plangebied: Mariahoeve en Den Haag-Zuidwest, Den Haag

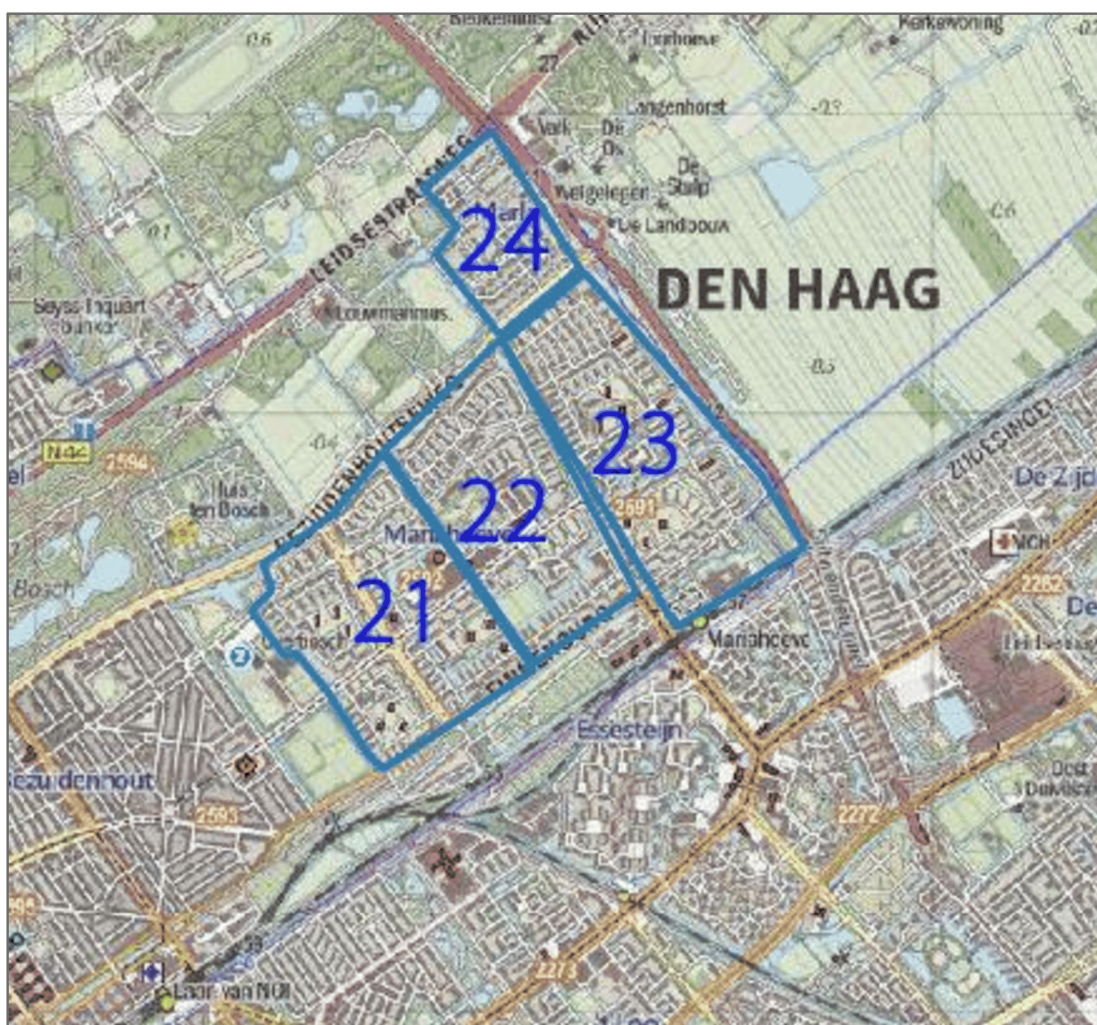
Figuur 1: Indeling in deelgebieden Mariahoeve e.o.

Op basis van de bebouwingsdichtheid en topografische kenmerken (stratenpatronen, watergangen, (sport-)parken) is het onderzoeksgebied opgedeeld in 24 deelgebieden (zie Figuur 1, Figuur 2 en **Fout! Verwijzingsbron niet gevonden.**), met een oppervlakte van 45 tot 60 hectare.

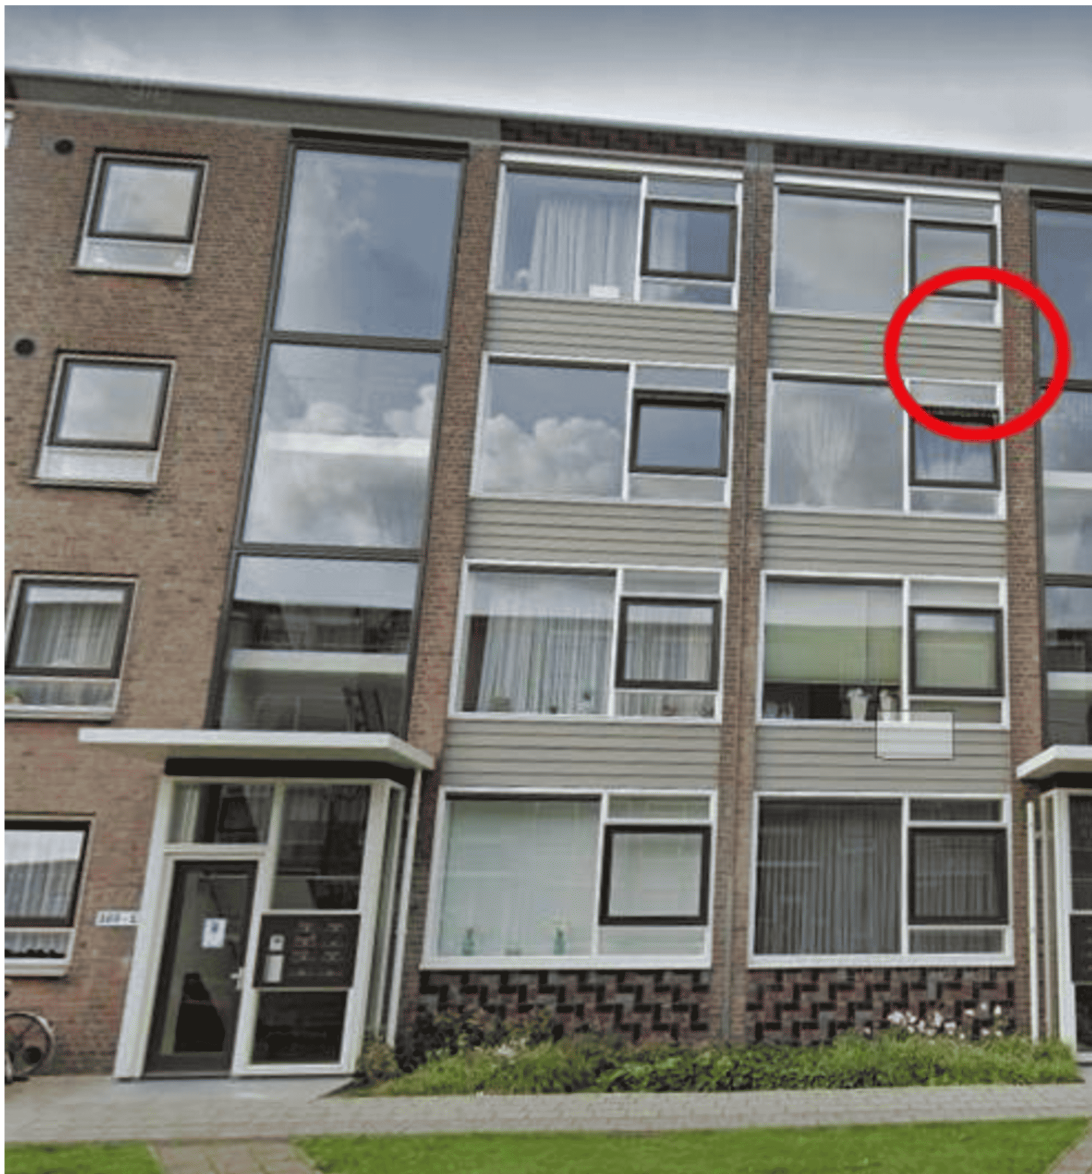
*Nettelhorststraat 8-101. Als gevolg van renovatie is deze verblijfplaats, vermoedelijk gevestigd achter een borstwering, verloren gegaan. Bron foto: Google Street View.*

- 17 Locaties konden worden aangemerkt als kraamverblijfplaats, verspreid over 15 gebouwen, met per verblijfplaats in totaal 0 tot 73 individuen. Het aantal van 0 uitvliegers betreft een recent vernietigde kraamverblijfplaats aan de Nettelhorststraat. De vernieling is vastgesteld tijdens een geplande uitvliegtelling. Een andere kraamkolonie (Barbiersgaarde) was kort voor de uitvliegtelling verhuisd naar een ander adres (Steenhouwersgaarde), dit is pas in de loop van de uitvliegtelling opgemerkt. Eén kraamkolonie zat verspreid over drie plekken op één gebouw (Kornalijnhorst 2 – 36) met in totaal 76 uitvliegers.

- Eén gebouw betreft een verzorgingstehuis en één een eengezinswoning.
- Eén kraamverblijfplaats is ten gevolge van renovatie verloren gegaan. Inmiddels vinden werkzaamheden hieraan plaats om de functionaliteit te herstellen.

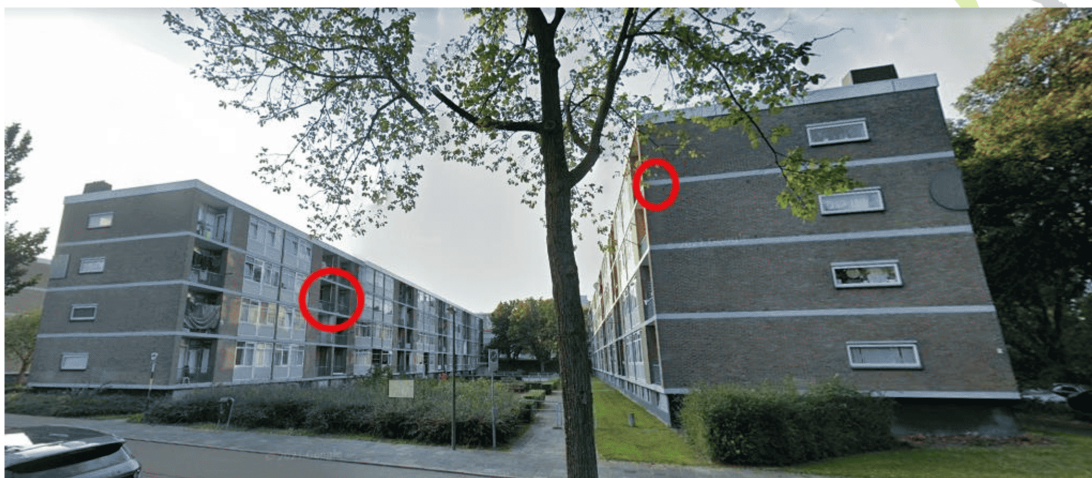
*Kraamverblijfplaatsen Rechts de Steenhouwersgaarde 155, verblijfplaats in de spouw van de zijgevel. Links de Barbiersgaarde waar de kraamverblijfplaats in de spouw op de derde etage gelegen is. Foto: Google Street View.*

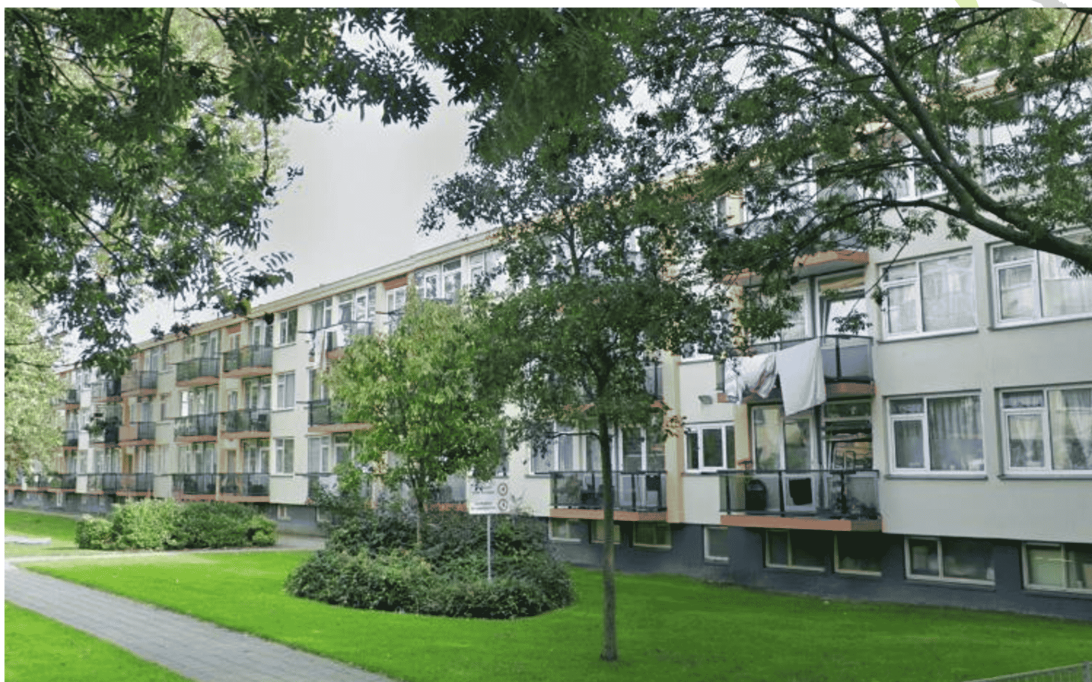
*Kraamverblijfplaats Coevordenstraat 178-190, verblijfplaats onder de dakoverstek. Foto: Google Street View.*

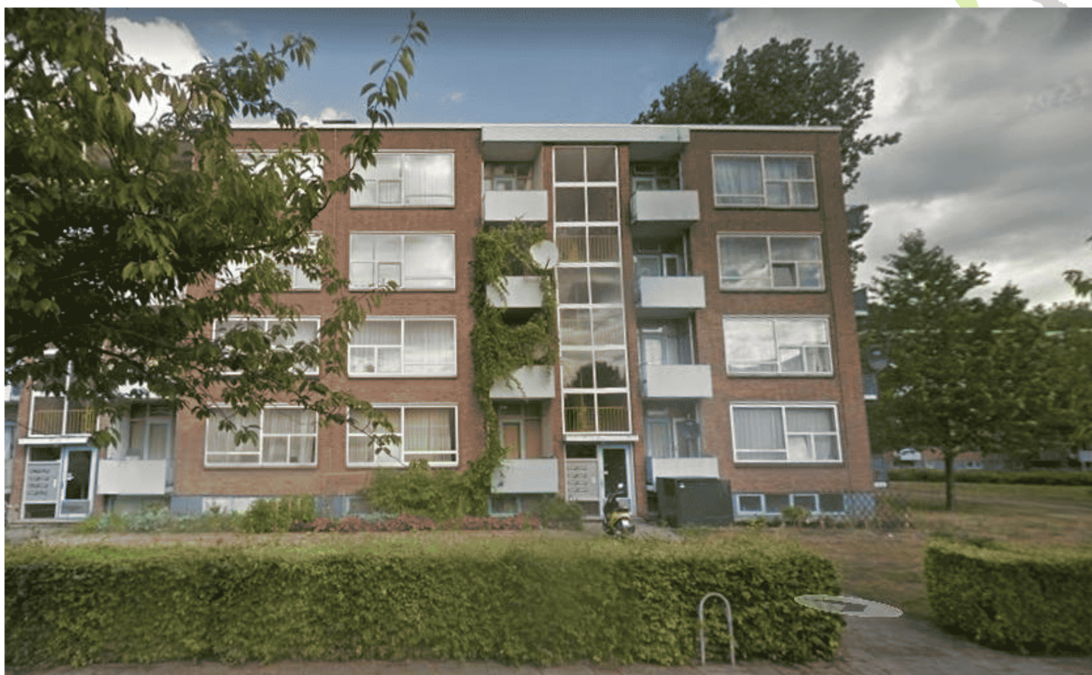
*Kraamverblijfplaats Hoogveen 81, verblijfplaats in de spouwmuur. Foto: Google Street View.*

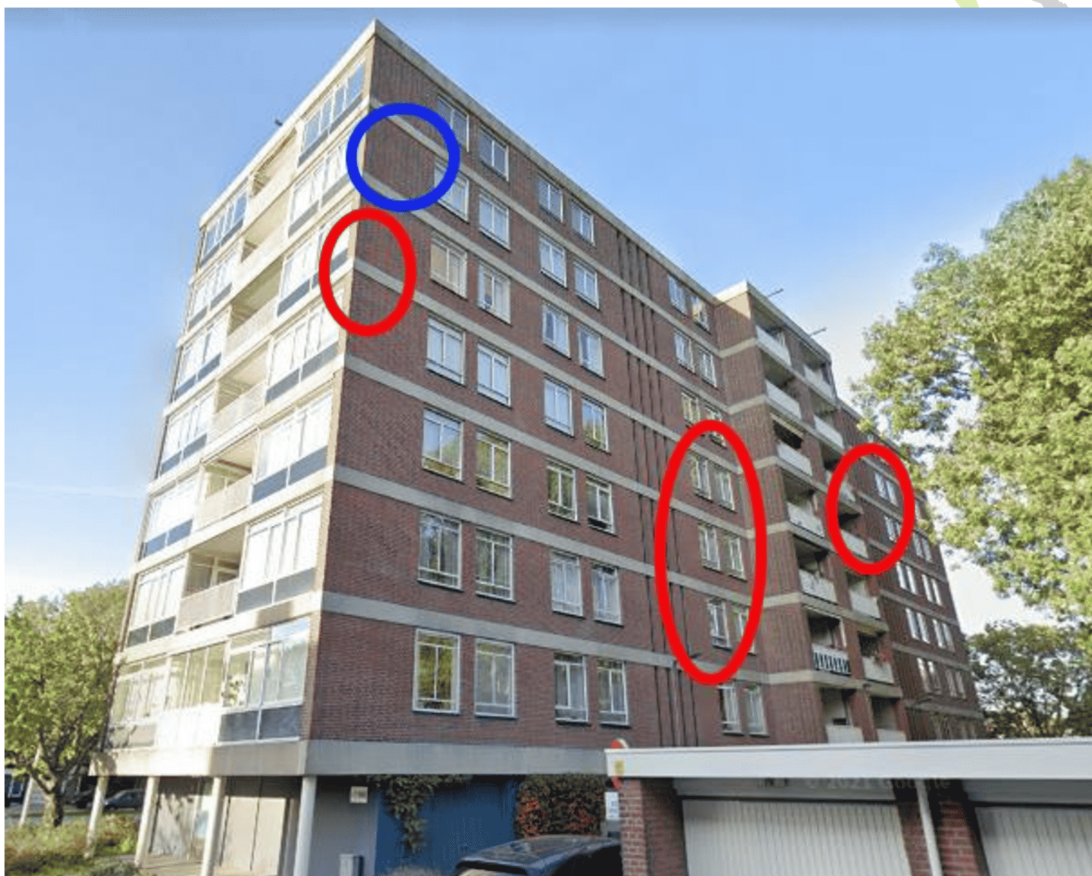
*Kraamverblijfplaatsen gewone dwergveermuis aan de Kornalijnhorst 2 – 36 (rood omkaderd de uitvliegplekken) en de zomerverblijfplaats van rosse vleermuis (blauw gemarkeerd). Foto: Google Street View.*

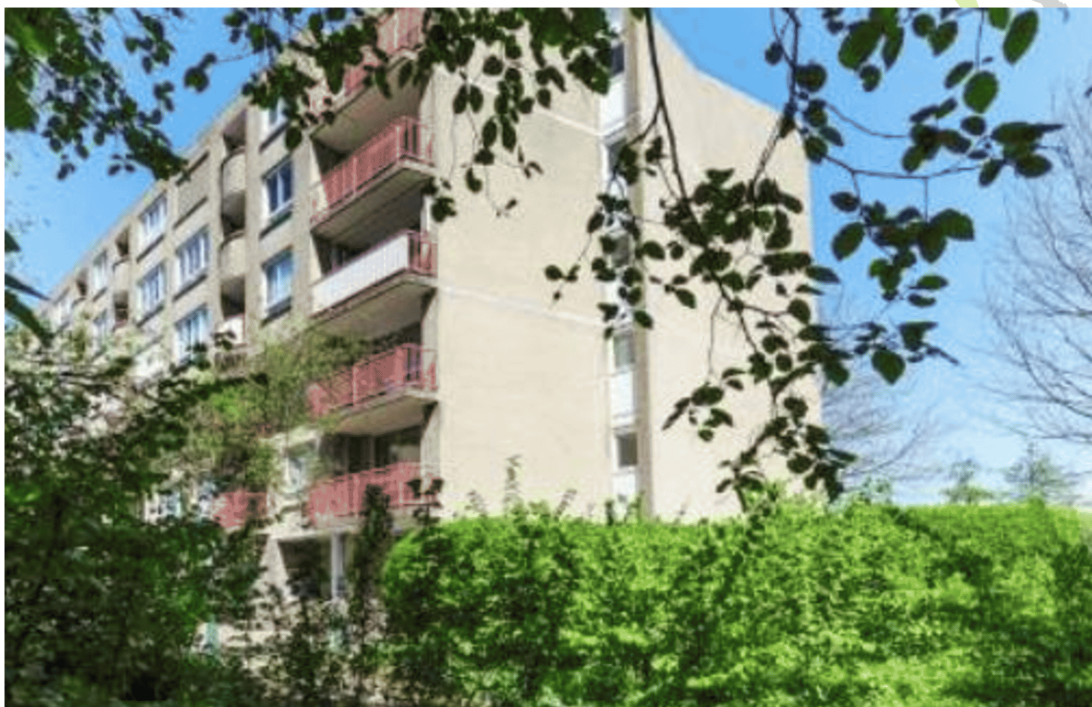
*Kraamverblijfplaats in de zijgevel van Margarethaland. Foto: <https://www.oozo.nl/>*

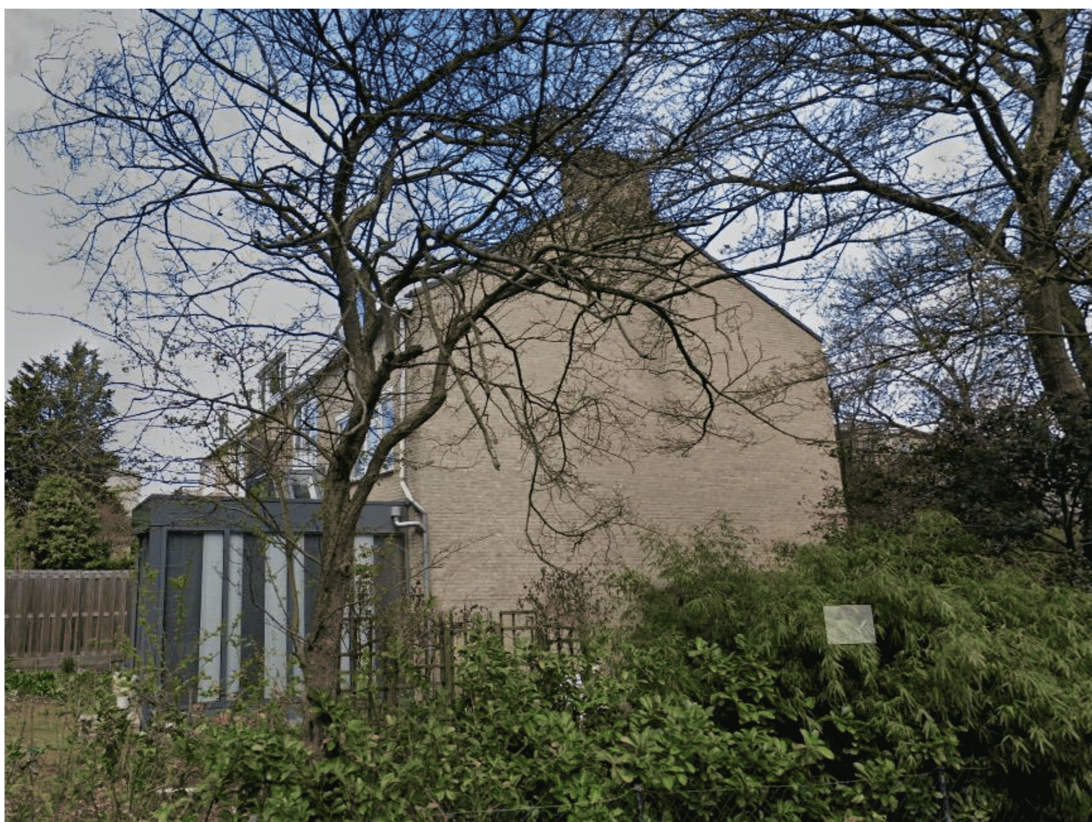
*Kraamverblijfplaats in de zijgevel van Isabellaland 27b. Foto: Google Street View.*

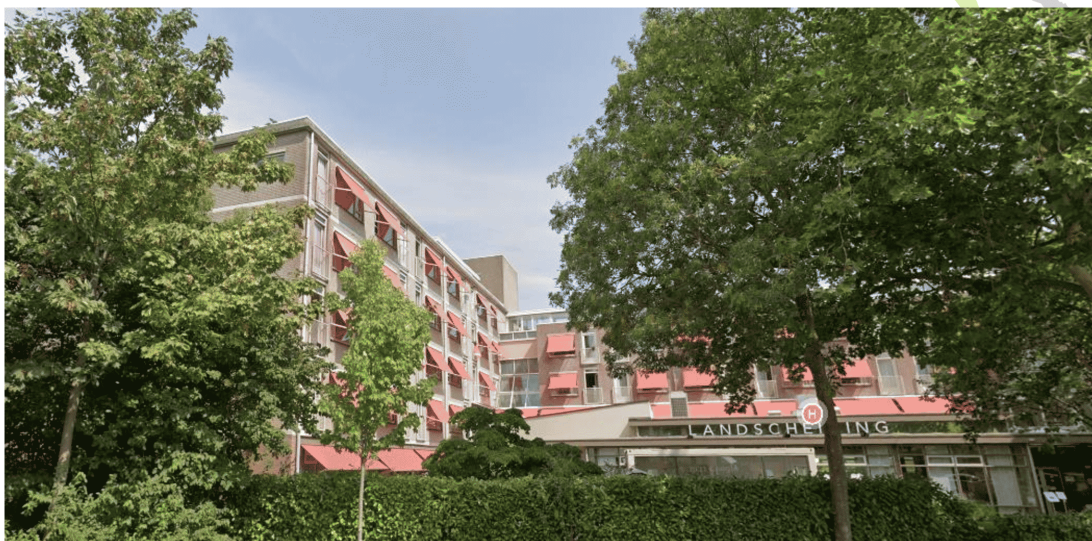
*Op dit gebouw aan de Isabellaland 150 werden meerdere plekken met zwermende en uitvliegende gewone dwergvleermuizen waargenomen. Foto: Google Street View.*

| Mariaho eve | 84865 | 457381 | Kraamverblijfplaats | Isabellaland 150 | 3<br>0 | uit/zwerm | 3-6-2021 | diverse plekken verpleeghuis, lifftoren, entree, zuidwestgevel | Geen telling |
