aan	Gemeente Schiedam
t.a.v.	De heer J. (Johan) Moerkerken
van	Mevrouw B. (Bianca) Bosch-Stalenberg
datum	22 februari 2016
referentie	1506224A02-N16
onderwerp	Toelichting dijkverbeteringsontwerp t.b.v. omgevingsvergunning

Aanleiding dijkverbetering

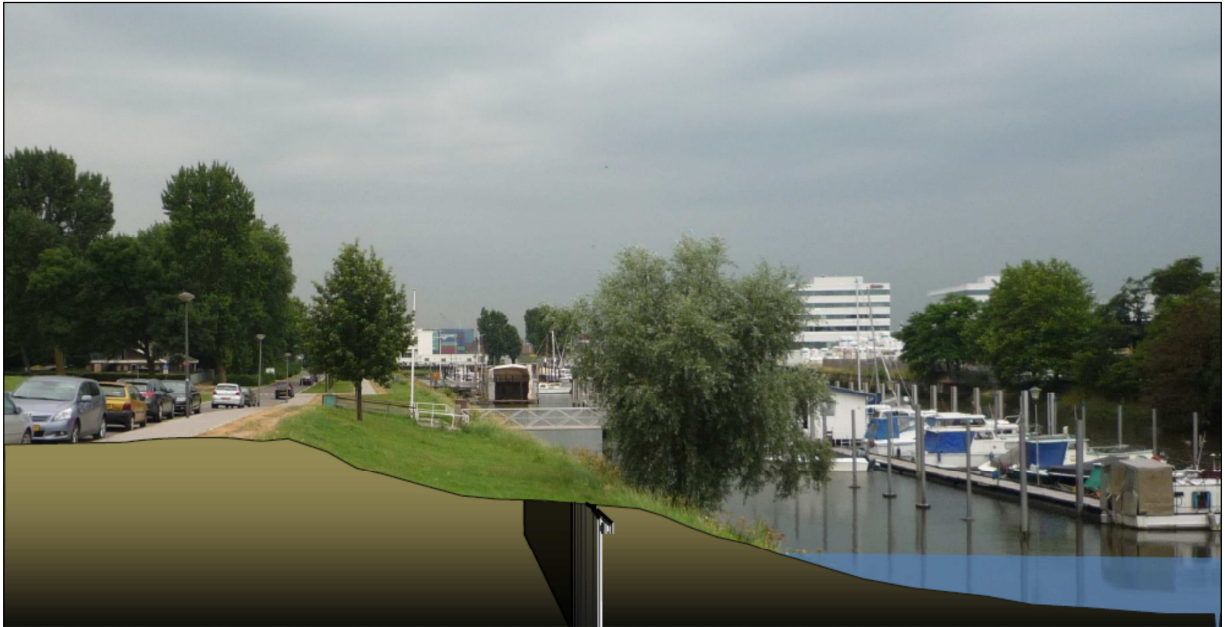
Figuur 2 Impressie situatie na uitvoering verbetermaatregelen.

De voorgenomen activiteit betreft het verbeteren van de stabiliteit van het voorland van de Delflandse Dijk door het aanbrengen van een stabiliteitsscherm over een traject van circa 50 m. Parallel aan de buitenkruinlijn van de dijk wordt hiervoor een stalen damwand aangebracht. Deze sluit in het noorden aan op de vleugelwand van de uitwateringssluis. De stalen damwandplanken worden tot 50 cm onder het maaiveld afgewerkt. Voor extra sterkte wordt aan de kop van de wand een stalen gording

bevestigd. Voor het plaatsen van de damwand wordt een werksleuf van enkele meters breed en anderhalve meter diep gegraven. Na het aanbrengen van het stabiliteitsscherm wordt het talud weer aangevuld met de vrijgekomen grond en wordt de grasbekleding hersteld. In het plangebied zullen uiteindelijk geen zichtbare veranderingen optreden. Zie figuur 2 voor een impressie van de uiteindelijke situatie. De ontwerptekening is bij de vergunningaanvraag bijgevoegd.
