UITGANGSPUNTENRAPPORT  
betreffende

**ONTWERP KADEVERBETERING  
ZUIDBUURT 51 - 53 TE VLAARDINGEN**

Opdrachtnummer: 1412-0012-008

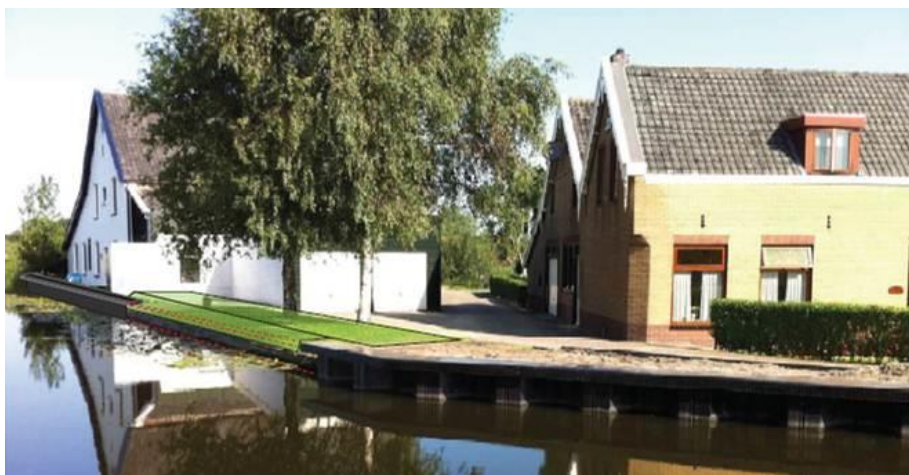
*Figuur 2-1: Globale locatie damwand*

De projectlocatie is gelegen aan de Zuidbuurt 51-53 te Vlaardingen. In Figuur 2-1 is in een foto opgenomen met de locatie waar de kadeverbetering zal worden uitgevoerd. Binnen het Rijksdriehoeksnet heeft de projectlocatie globaal de coördinaten  $X = 79.300$  m en  $Y = 43.700$  m.

In Figuur 2-1 is globaal de ligging van de grondophoging en damwand te zien, het deel aan de achterzijde van Zuidbuurt 51 is op de foto niet zichtbaar. In Figuur 2-2 is de ligging van de bestaande en de nieuwe kade globaal weergegeven.

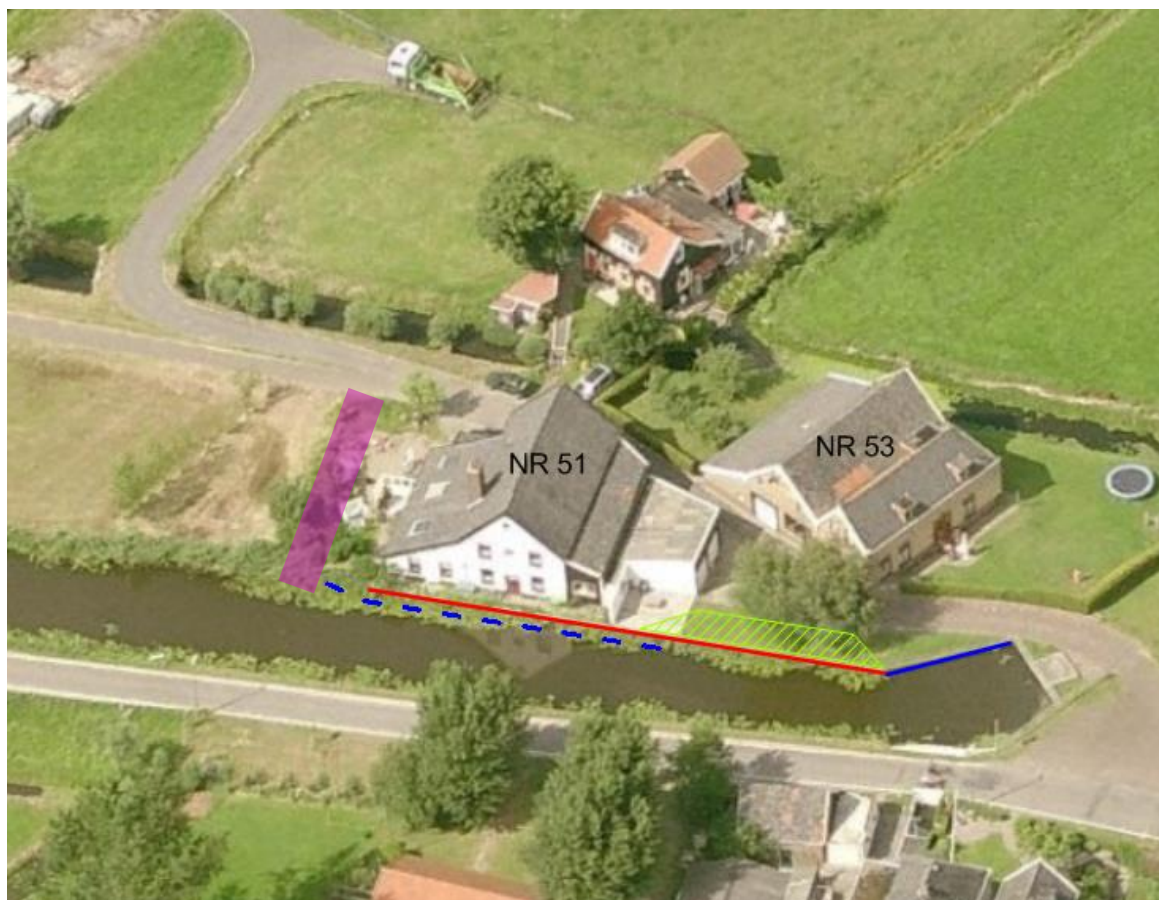
Ter plaatse van het gemaal is in de huidige situatie een damwand aanwezig langs de boezem. Het einde van de damwand grenst aan een betonnen beschoeiing welke doorloopt tot aan de meest westelijke muur van Zuidbuurt 51. Het is bij Fugro en bij de opdrachtgever niet bekend tot welke diepte de betonnen wand en damwand zijn aangebracht en in welke staat de betonnen wand precies verkeerd. Tijdens een locatiebezoek op 19 februari 2015 is geconstateerd dat de betonnen wand diverse gaten en scheuren bevat. Daarnaast was het mogelijk om met een stok onder de betonnen wand door te prikken (ca. 0,3 m beneden oppervlaktewaterpeil). Het leek erop dat hierbij in de bodem werd geprikt. Derhalve is naar verwachting geen sprake van een lange waterdichte wand.

**Figuur 4-1:** Rood: bestaande betonnen beschoeiing, blauw doorlopend: bestaande damwand; blauw onderbroken: te plaatsen damwand; groen gearceerd: op te hogen terrein aan oostzijde; paars: op te hogen terrein aan de westzijde (ondergrond Bing Maps, globaal noord gericht)

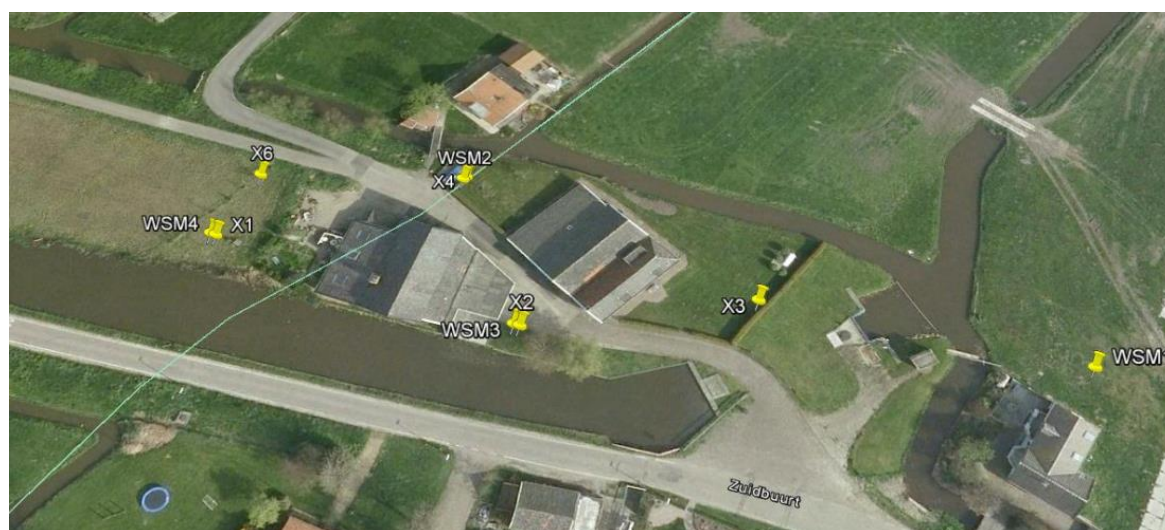
Figuur 4-2: Locaties peilbuizen en waterspanningsmeters (oorspronkelijke locaties) (bron: Google Earth)

Peilbuis	Filterdiepte In m t.o.v. NAP	stijghoogte [m NAP]		
		Maximum	Gemiddeld	Minimum
X1	-1,71	-0,59	-0,79	-0,92
X2	-1,54	-0,56	-1,00	-1,34
X3	-2,51	-1,43	-2,24	-2,54
X4	-2,33	-1,25	-1,75	-2,19
X5	-1,70	-0,54	-0,77	-0,93
Waterspannings- meter	Plaatsingsdiepte In m t.o.v. NAP	Maximum	Gemiddeld	Minimum
WSM01	-5,07	-0,74	-1,72	-2,75
WSM02	-3,81	+0,32	-0,77	-1,68
WSM03	-3,16	-1,15	-1,62	-1,88
WSM04	-3,43	+0,29	-0,23	-0,74
