MONITORINGSPLAN
betreffende

**ONTWERP KADEVERBETERING
ZUIDBUURT 51 - 53
TE VLAARDINGEN**

Opdrachtnummer: 1412-0012-008

Opdrachtgever : Hoogheemraadschap van Delfland
Sector Project en Ingenieursbureau
Postbus 3061
2601 DB DELFT

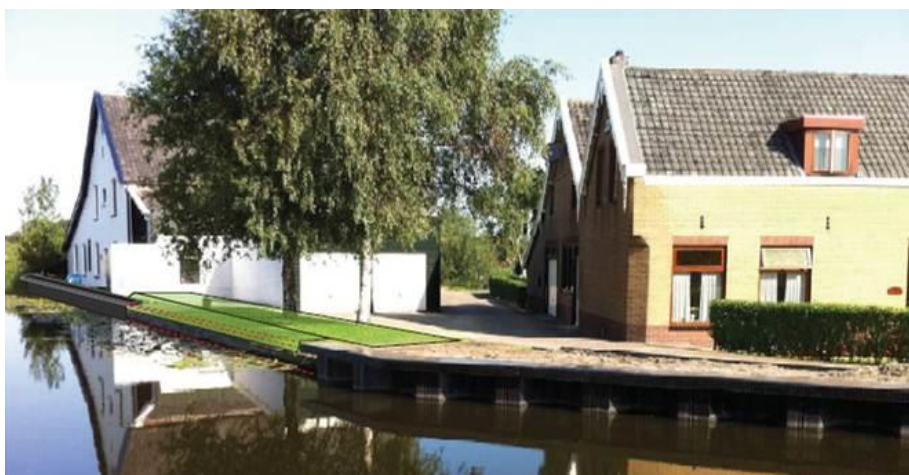
Figuur 2-1: Globale locatie damwand

In overleg met de bewoners heeft het Hoogheemraadschap gekozen voor een oplossing waarbij alleen ter plaatse van het huis Zuidbuurt 51 een damwand wordt geplaatst. Bij het deel tussen het huis en de bestaande damwand bij het gemaal wordt alleen een ophoging aangebracht (van ca. 30 cm). De damwandplanken worden drukkend op diepte gebracht.

In Figuur 2-1 is globaal de ligging van de grondophoging en damwand te zien, het deel aan de achterzijde van Zuidbuurt 51 is op de foto niet zichtbaar. In Figuur 2-2 is de ligging van de bestaande en de nieuwe kade globaal weergegeven.

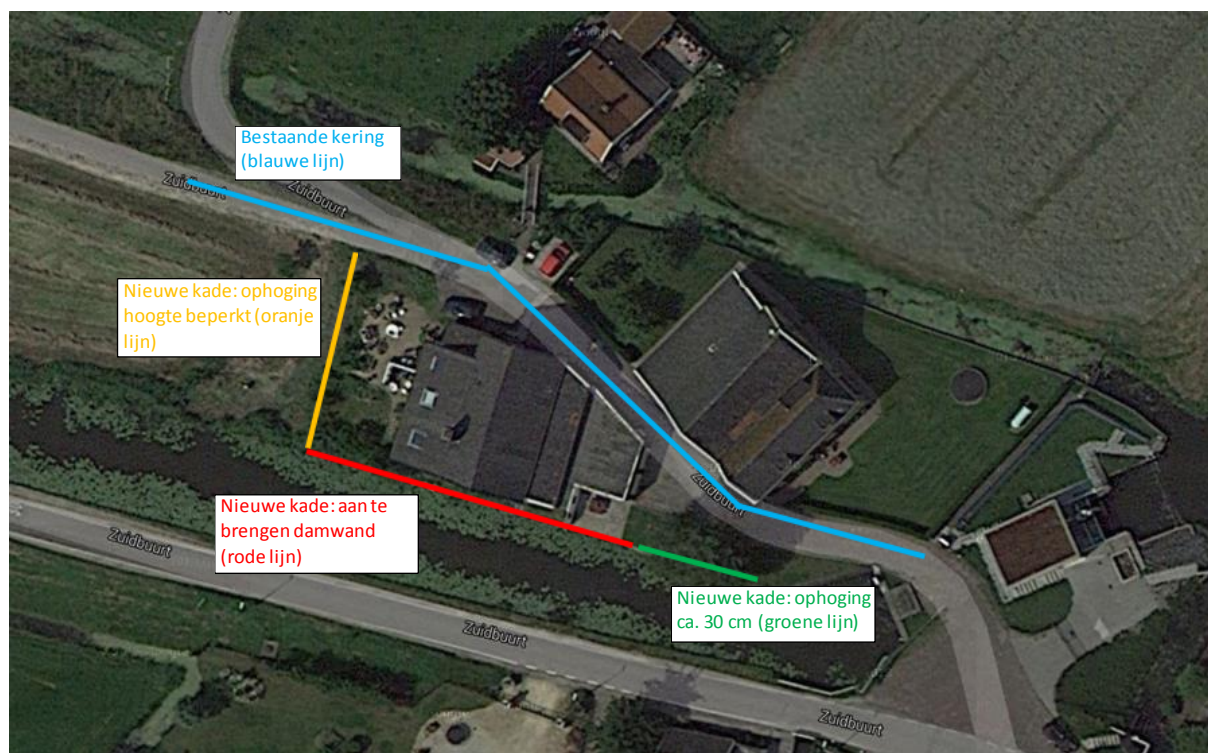
De huidige kade loopt tussen de huizen door. In verband met de benodigde verhoging van het ontwerppeil zijn aanpassingen nodig. De kade wordt omgelegd en komt direct langs het kanaal te liggen.

Figuur 2-2: Globale locatie nieuwe en bestaande kades

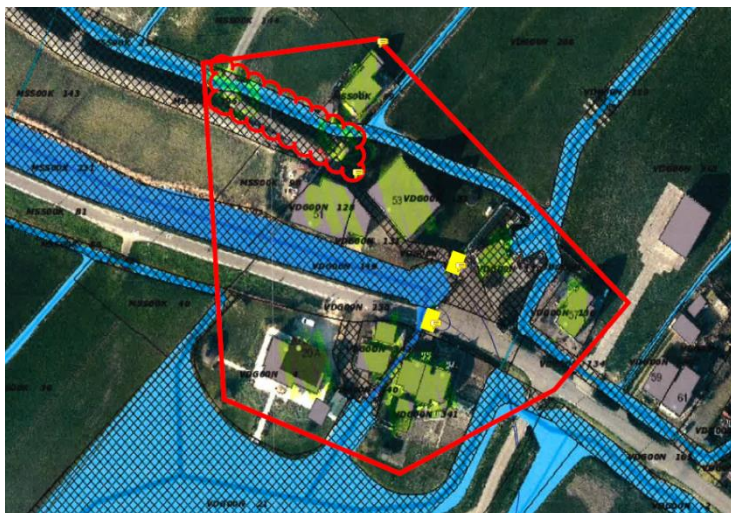
Naast de panden aan de Zuidbuurt 51 en 53 dienen ook de panden en bruggetjes van particulieren in een straal van ca. 60 m rondom te worden geïnspecteerd. In onderstaande figuur is met rood het onderzoeksgebied aangeven.

Figuur 3-1: Gebied waar een voor- en naopname gewenst is van de aanwezige panden en bruggen van particulieren

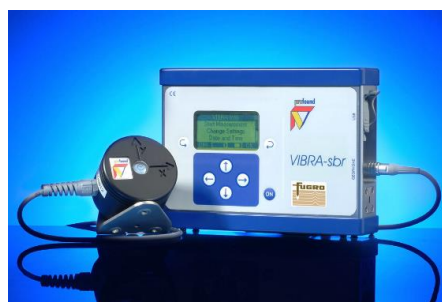
De metingen worden uitgevoerd met een volgens SBR richtlijnen ontworpen meetsysteem. Aan het meetsysteem is een 3D-sensor (X, Y en Z-richting) aangesloten die de trillingen meet (zie Figuur 4-1). De signaalverwerking en data opslag worden automatisch uitgevoerd. Per geprogrammeerde sample tijdsinterval worden de hoogste trillingssnelheid en de bijbehorende frequenties opgeslagen. Er wordt een web-based programma aan de metingen gekoppeld, zodat een rapportage met de meetresultaten dagelijks naar onze opdrachtgever wordt verstuurd.

Figuur 4-1: Onbemand meetsysteem

Omdat met onbemande metingen niet direct inzicht wordt verkregen in de grootte van de trillingsintensiteiten in relatie tot mogelijke overschrijdingen van de grenswaarde en uitgevoerde activiteit, kan of aan het meetsysteem een “werkend” alarm (zwaailamp) worden bevestigd of e-mailberichten worden verstuurd.

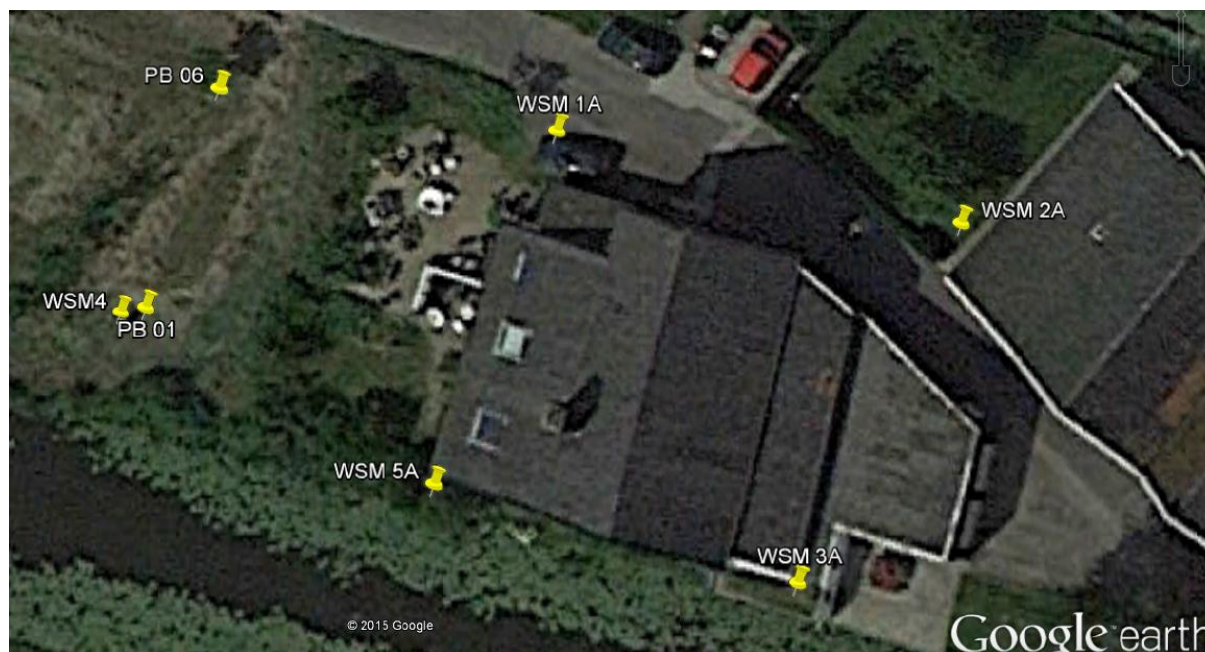
Om de grondwaterstand versus de tijd te kunnen volgen, zijn metingen nodig. Ter plaatse van de projectlocatie zijn 5 waterspanningsmeters en 2 peilbuizen aanwezig. De kenmerken van de peilbuizen zijn in Figuur 5-1 weergegeven.

Figuur 5-1: Locaties Peilbuizen (PB) en waterspanningsmeters (WSM)

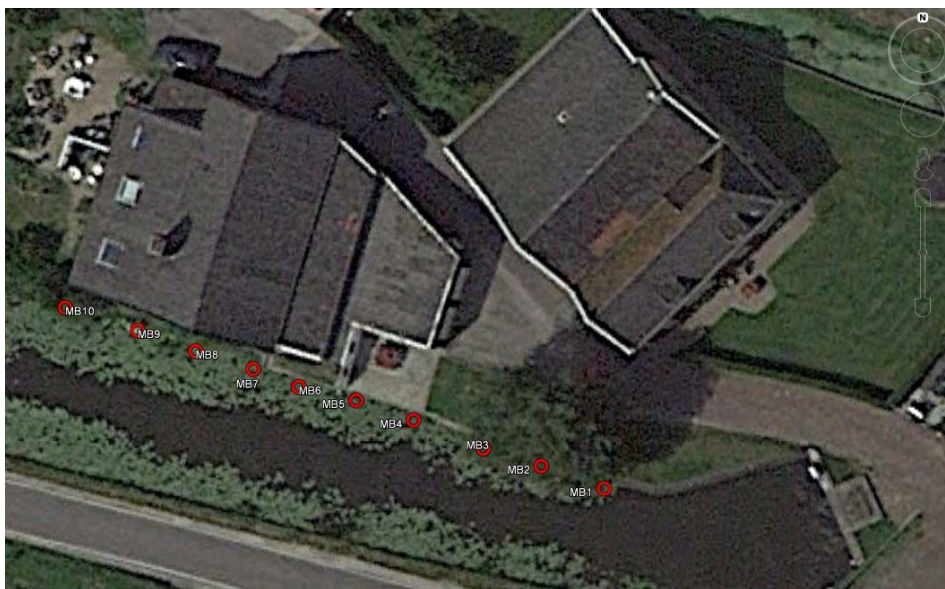
Omdat de lengte van de beschoeiing circa 35 m bedraagt wordt op 10 locaties de uitbuiging gemonitord (h.o.h. ca. 4 m). Hierbij worden dezelfde meetfrequentie en eisen gehanteerd als de gevels van de woningen (nrs. 51 en 53).

Figuur 6-1: locaties meetboutjes betonnen beschoeiing (bron: Google Earth)

Ter plaatse van Zuidbuurt 51 wordt de damwand voor de betonnen beschoeiing geplaatst. Tijdens de uitvoering moet de beschoeiing zijn functie behouden, daarom dienen de deformaties tijdens de uitvoering gemonitord te worden om tijdens de uitvoering eventuele uitbuiging te signaleren en actie te ondernemen bij toenemende vervormingen.

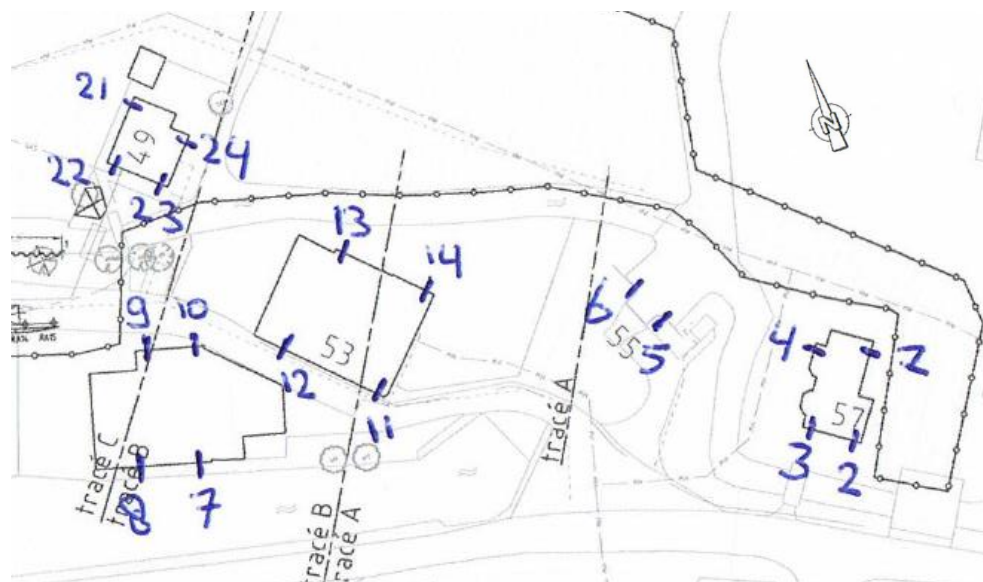
Ook aan de gevels van Zuidbuurt 49 en 55 zijn een aantal hoogteboutjes bevestigd, zoals weergegeven in Figuur 6-2. Hiervan zijn metingen beschikbaar uit 2013 (ref. Opstal [7]). Deze dienen voorafgaand en na uitvoering van de werkzaamheden te worden gemeten.

Figuur 6-2: locaties meetboutjes omliggende bebouwing (ref. Opstal [7])

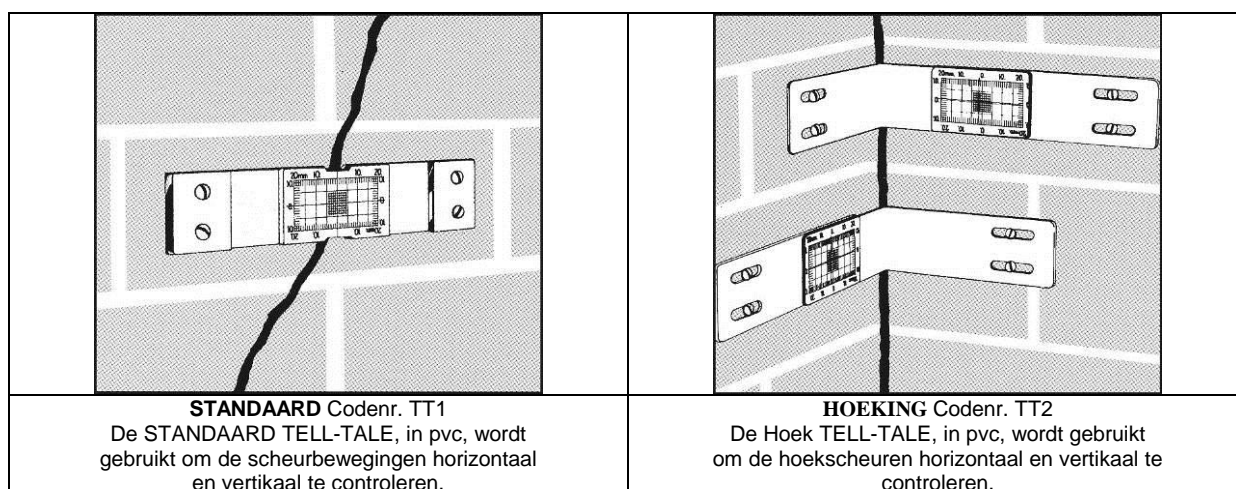
Indien uit de bouwkundige opname blijkt dat er scheuren aanwezig zijn, dienen de scheuren te worden gemonitord. Voor het monitoren van scheuren dienen scheurmeters (Fissurometer Tell-Tale) te worden geplaatst. Een fissurometer Tell-tale is samengesteld uit twee plaatjes die gedeeltelijk op elkaar liggen. Het onderste plaatje is verdeeld in mm, en het bovenste is voorzien van een rode kruisdraad. Door het over elkaar schuiven van de plaatjes kan men de belangrijkheid en de evolutie van de scheurbewegingen bepalen.

Elke bestaande scheur wordt voorzien van een scheurmeter zoals is weergegeven in figuur 7.1. De scheurmeter wordt bevestigd door middel van schroeven en/of lijmen.

Figuur 7.1: Voorbeelden van twee types Tell-Tales.

De nauwkeurigheid ligt binnen de 0,5 mm. De positie van de scheurmeter wordt vastgelegd door middel van een detail foto en overzichtsfoto per pand. Tevens wordt op een overzichtstekening de posities gemarkeerd. Elke geplaatste scheurmeter wordt direct na plaatsing ingemeten. Het inmeten van de scheurmeters gebeurt door middel van een detail foto per scheurmeter.
