**MOLEN VAN DE POLDER**

**BUITENWEG**

**OULD-ZUILEN**

**TOELICHTING**

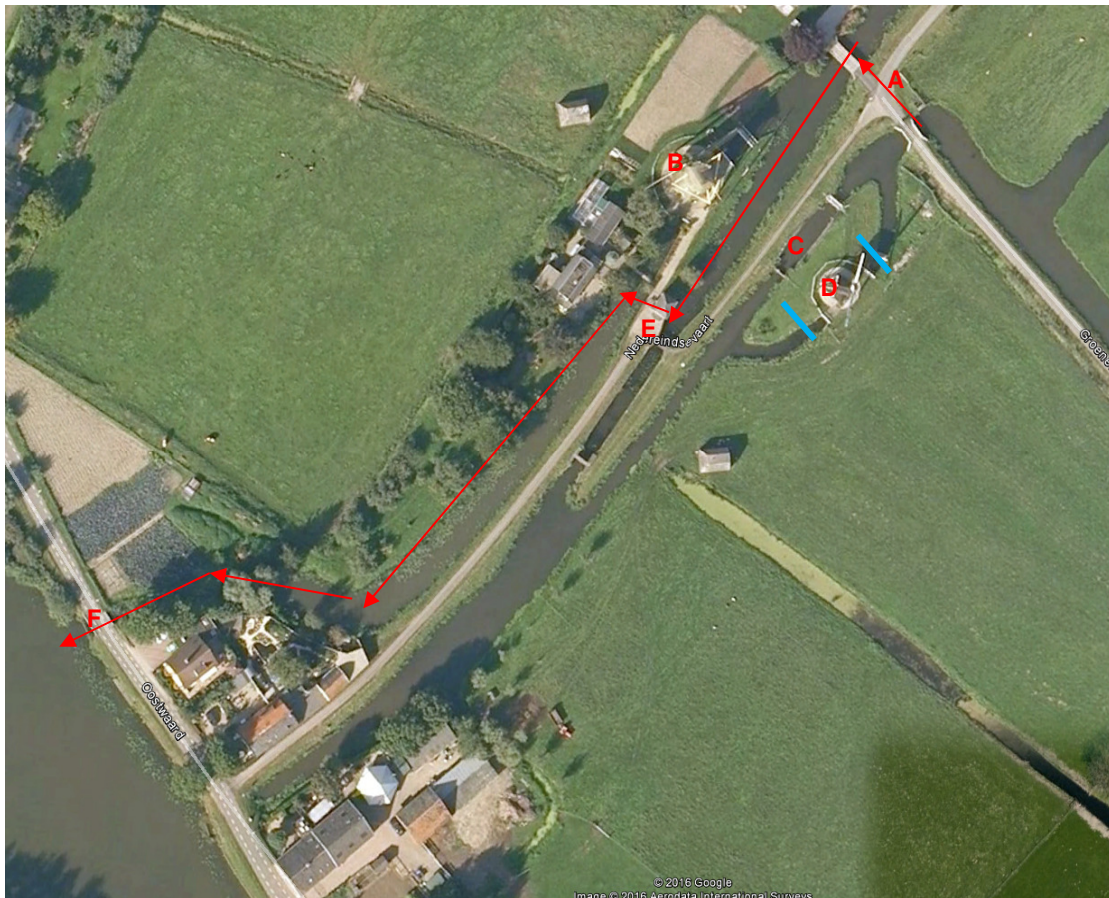
Het water van de polder Buitenweg wordt via het ondergrondse gemaal A opgemalen naar de hoofdwatgang van de polder Westbroek. Vervolgens wordt het water via gemaal E van de Westbroekse polder op de Vecht uitgemalen.

De Buitenwegse Molen D en de sluis C staan dus parallel aan gemaal A en de Westbroekse Molen E staat parallel aan gemaal E.
