**Betreft:** Seeligkazerne Breda, KA+GA+HG  
**Inzake:** richtlijnen sloopwerk

Bijlage 23 bij besluit  
 2016/1342-V1

Wijz. Versie 2: standvinken GA toegevoegd, doorsnede KA aangepast, aanvullende onderzoeken toegevoegd.

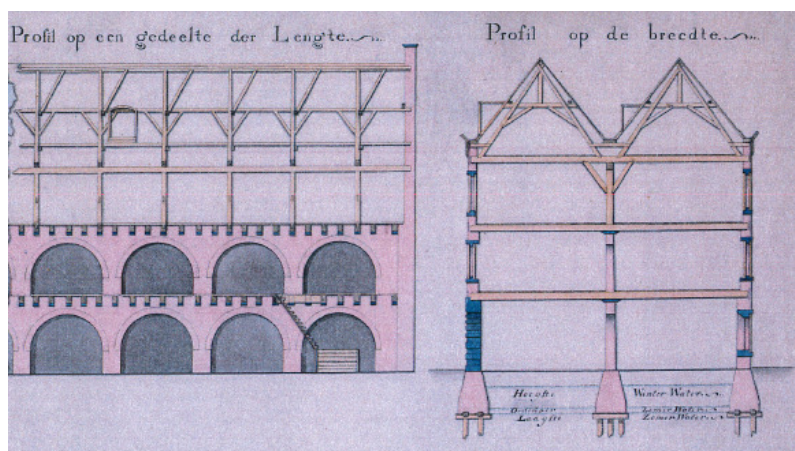
In de binnenwand van het GA zaten grote openingen die overspannen waren door een metselwerkboog. Alsdan werd in die tijd de bovenbelasting, geconcentreerd afgedragen. Die openingen onder de bogen zijn op enig moment dichtgemetseld, alstoen is mede door het kruipen de belasting van en op de wanden zich verticaal naar de bodem gaan afdragen. Kortom, er was geen boogwerking meer.

Originele tekening groot arsenaal

Gegeven het ontwerp wordt de functie van die metselwerkbogen in ere hersteld. En het opnieuw actief worden van de bogen en daardoor tegelijk het afgedragen van de belasting moet vervorming gestuurd plaatsvinden.

Wij verwachten van de desbetreffende partij die de functie van belasting afdracht van de metselwerkwanden met togen gaat activeren een uitgewerkt stappenplan met een gedetailleerde beschrijving van het daarvoor in te zetten materieel en apparatuur waarin uitdrukkelijk is aangetoond dat dit geheel gecontroleerd gaat plaatsvinden. Het doel is te alle tijden het stuiken van de metselwerkboog voorkomen.

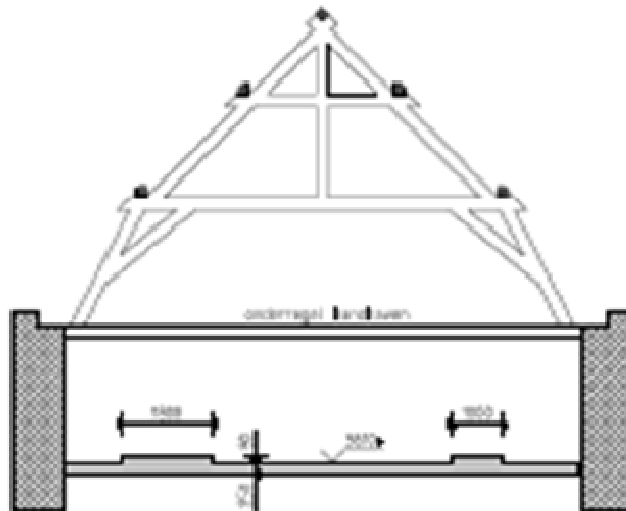
Origineel spant klein arsenaal

Het wegnemen van de onderste trekplaten uit de houten spanten dient met grote zorg te worden uitgevoerd.

De aan te brengen constructie moet onder voorspanning worden aangebracht alvorens de trekplaten mogen worden weggenomen.

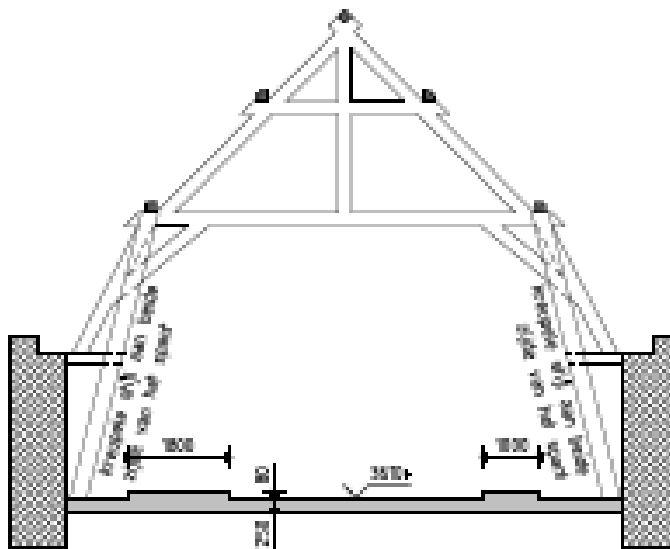
Aangepast spant klein arsenaal
