Hoogheemraadschap van  
**Rijnland**

# **POLDERPLAN**

## **Toelichting op het (Ontwerp-) Peilbesluit**

Kokshoornpolder

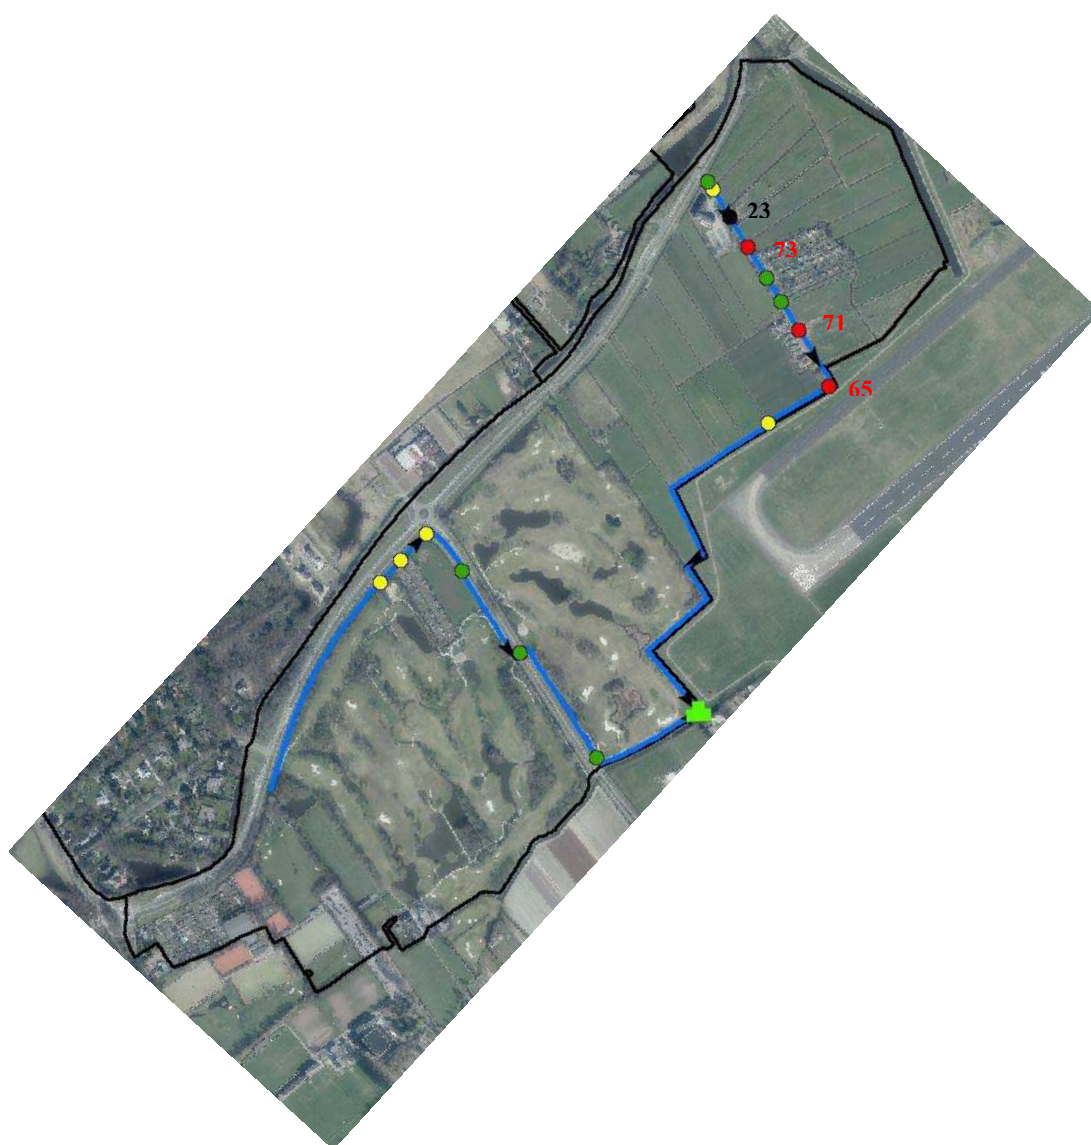
Figuur 1-3 Ligging van duikers met te grote opstuwing (zwart > 20 mm; rood  $\geq 10$  mm; geel  $\geq 5$  mm)

Uit de toetsing blijkt dat enkele duikers al relatief veel opstuwung veroorzaken, zelfs tot boven de richtlijnen van Rijnland voor maatgevende afvoer (2 cm per bestaande duiker). Door het recent wegvallen van gebiedsbrede normen voor opstuwung is maatwerk nodig bij de interpretatie van deze opstuwung.

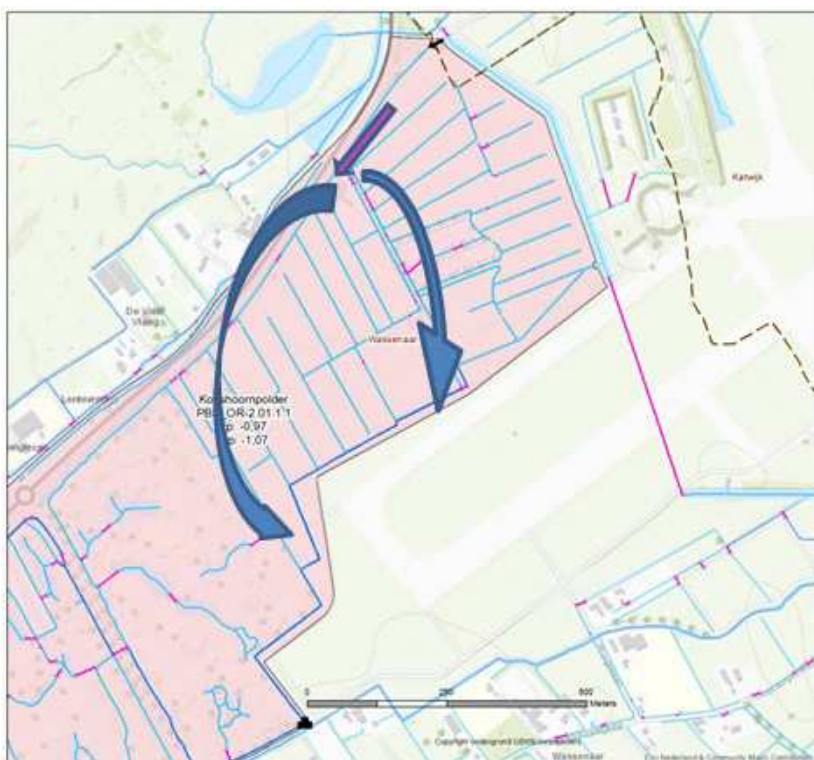
Figuur 2-1 Schets van de extra afvoerroute (linkerpeil) vanuit de noordhoek richting het gemaal. Bij de roze peil is hiervoor een nieuwe duikerverbinding nodig.

Een tweede afvoerroute kan worden ingesteld door een extra duiker onder de Ruigelaan te leggen (zie Figuur 2-1 en Bijlage 3, figuur 2). Op die manier kan water eerder naar het westen stromen en hoeft niet al het water langs de Ruigelaan af te stromen, door de krappe watergang en duikers. De watergang parallel aan de N441 is een stuk breder, makkelijker te onderhouden en bevat minder en grotere duikers. Deze variant kost circa 50 k€, inclusief btw, onvoorzien en voorbereiding. Hiernaast kost het afwaarderen van de primaire watergang een paar duizend euro's, voor het baggeren en extra manuren voor de voorbereiding, overdracht en administratie. Dit bedrag wordt deels terugverdiend door lagere beheerkosten voor de watergang.
