Hoofdstuk 5 Uitvoering/opgave

5.2 Ontwerpeisen

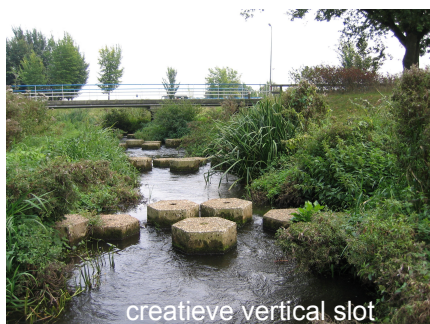
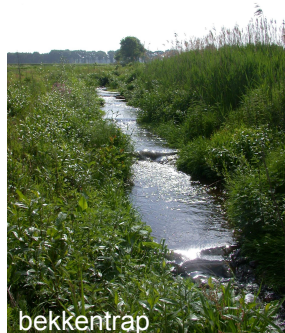
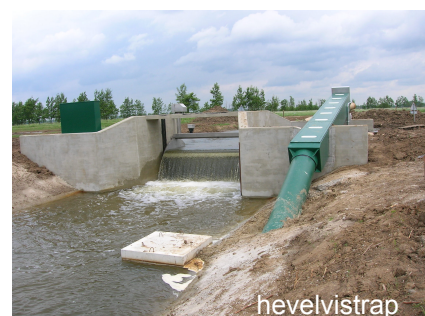
Lange tijd waren de v-vormige bekkentrap, de vertical slot en De Wit-passage de meest toegepaste vispassagevormen. Inmiddels zijn er veel nieuwe typen/tussenvormen ontwikkeld en in ontwikkeling. Er zijn verschillende handboeken verschenen over het ontwerpen van vispassages. Zoals de handleiding voor vispassages in beken van waterschap de Dommel en het Handboek Vismigratie [11]. Per barrière moeten we een ontwerp op maat maken.

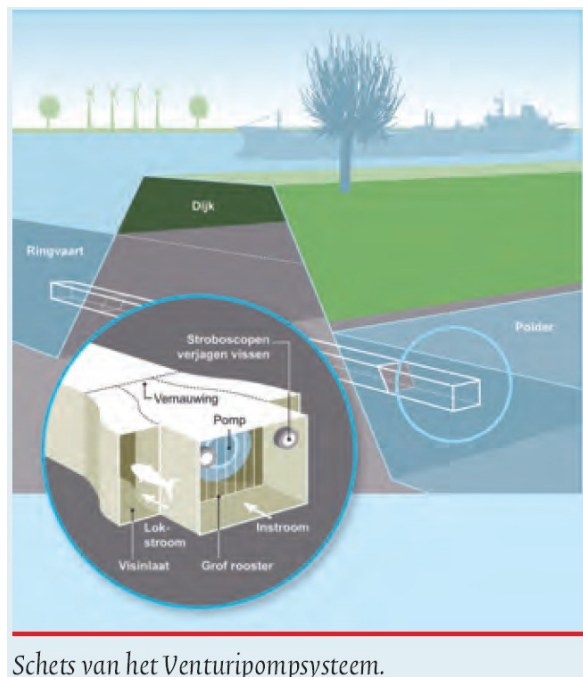
Schets van het Venturipompsysteem.

Bij het bouwen van een nieuw gemaal brengen we een visvriendelijke passagevoorziening aan (bijvoorbeeld het venturiprincipe of vijzel). Die veroorzaakt veel minder of geen vissterfte. Het doel is dat vissen, met de stroom mee, de pomp onbeschadigd passeren. Om de vrije vismigratie bij gemalen te kunnen garanderen, brengen we waar wenselijk voorzieningen aan om de barrièrewerking op te heffen. Het visvriendelijk maken van gemalen pakken we op via verbouwings- en renovatiewerkzaamheden. Daar waar gemalen tevens een barrière (niet alle gemalen vormen een migratiebarrière) vormen voor de migratie, kunnen we dit tegelijkertijd meenemen met de aanleg van een vismigratievoorziening.
