## **Ontwerp-visie GGOR Goorloop, Snelle Loop en Peelse Loop**

Klant: Waterschap Aa en Maas

Referentie: WATBF4400R001F1.0

Datum: 26 januari 2018

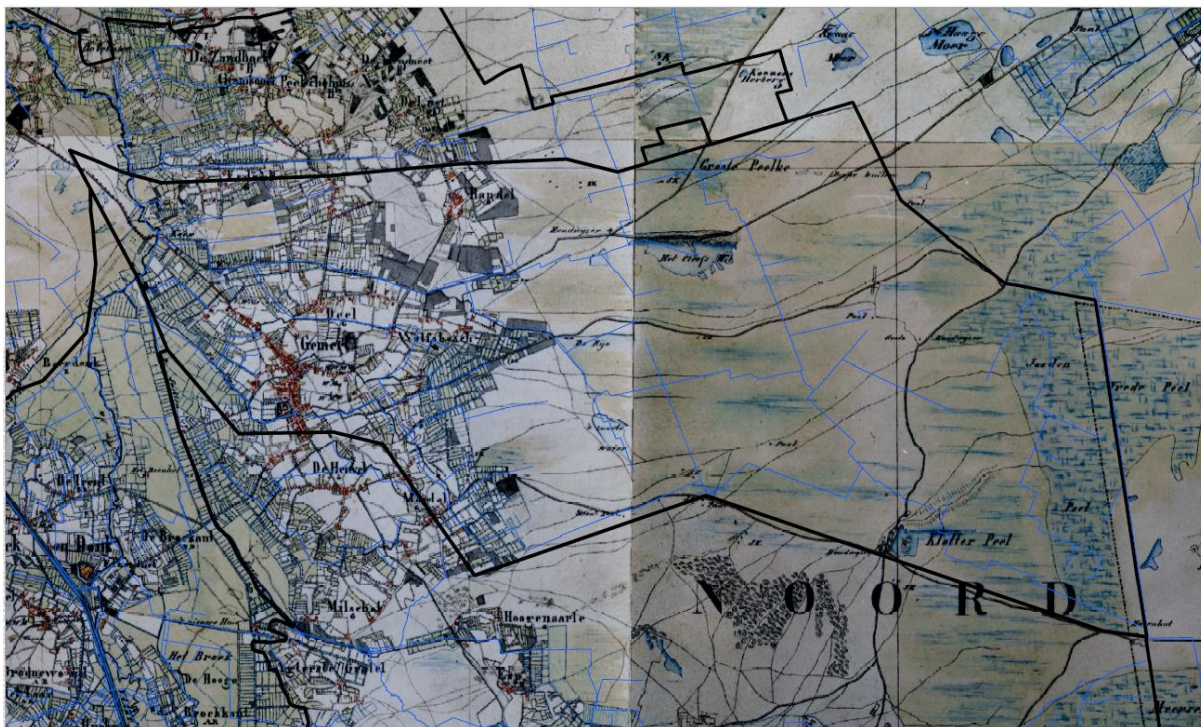
*Figuur 2.1: historische kaart Gemert en omstreken met ongerept veen op de Peelhorst*

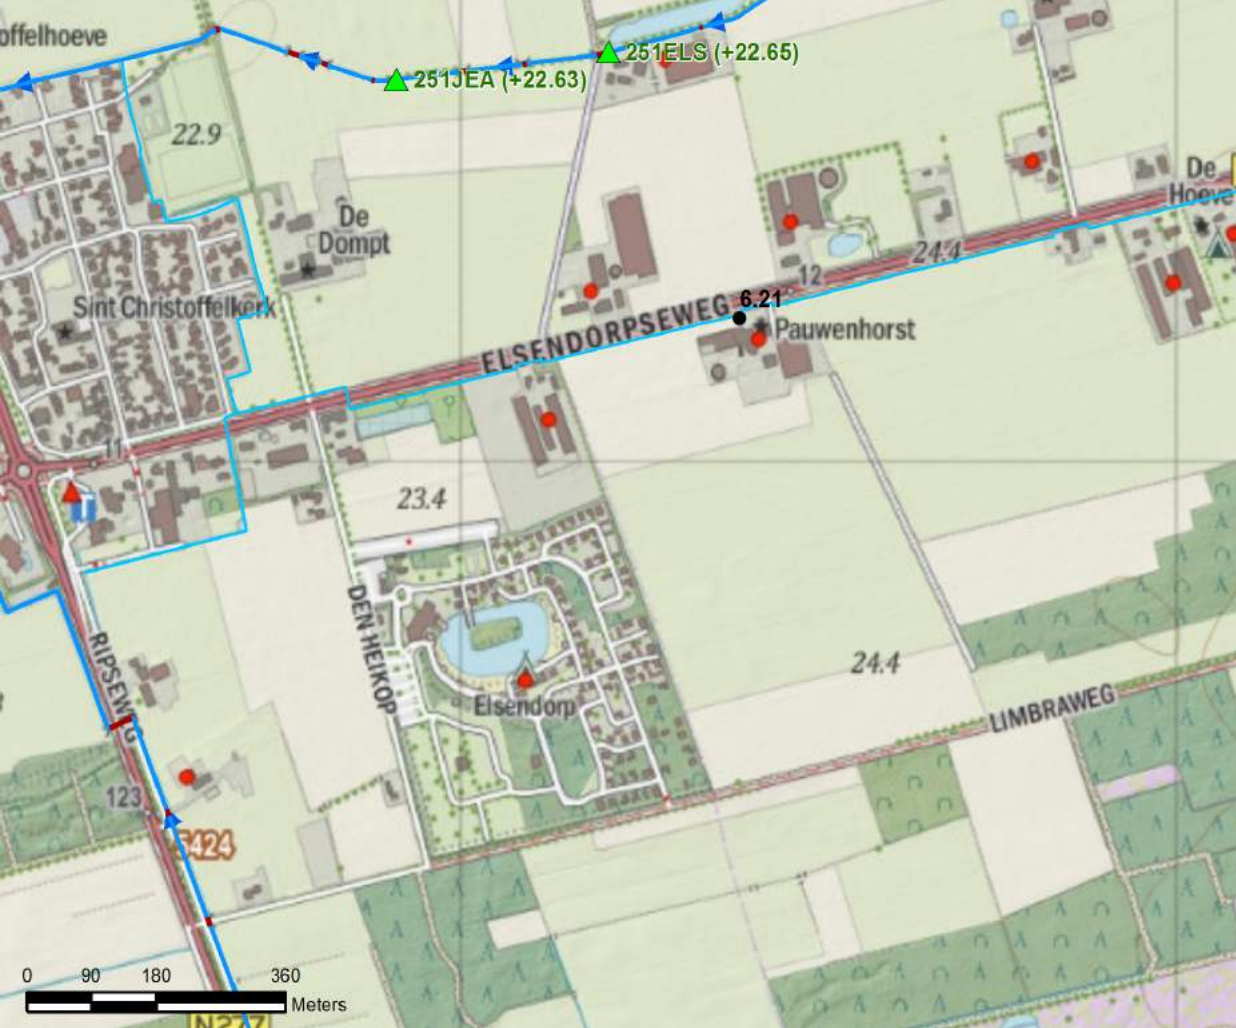
## Maatregelpakket 6D

### Maatregelen

- Waterloop (maatregel)
- Legger watergang

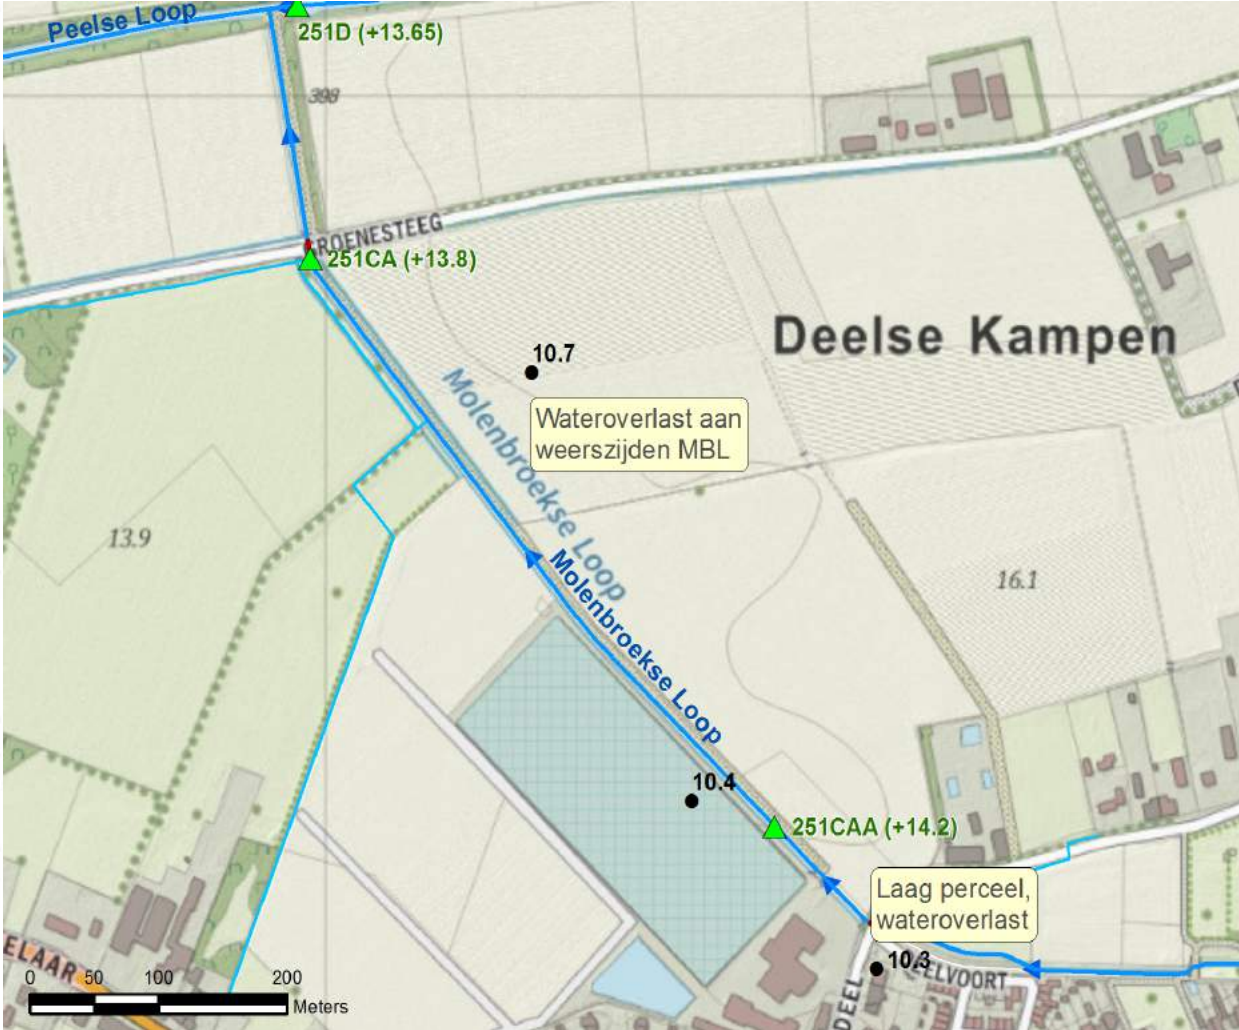
## Maatregelpakket 10B

### Maatregelen

- Stuw (maatregel)
  - ▲ Automatiseren
  - ▲ Nieuwe stuw
  - ▲ Verwijderen
- Afsluiters
  - ★ nieuwe afsluiter
- Duiker (maatregel)
  - opschonen
- Waterloop (maatregel)
  - Opschonen

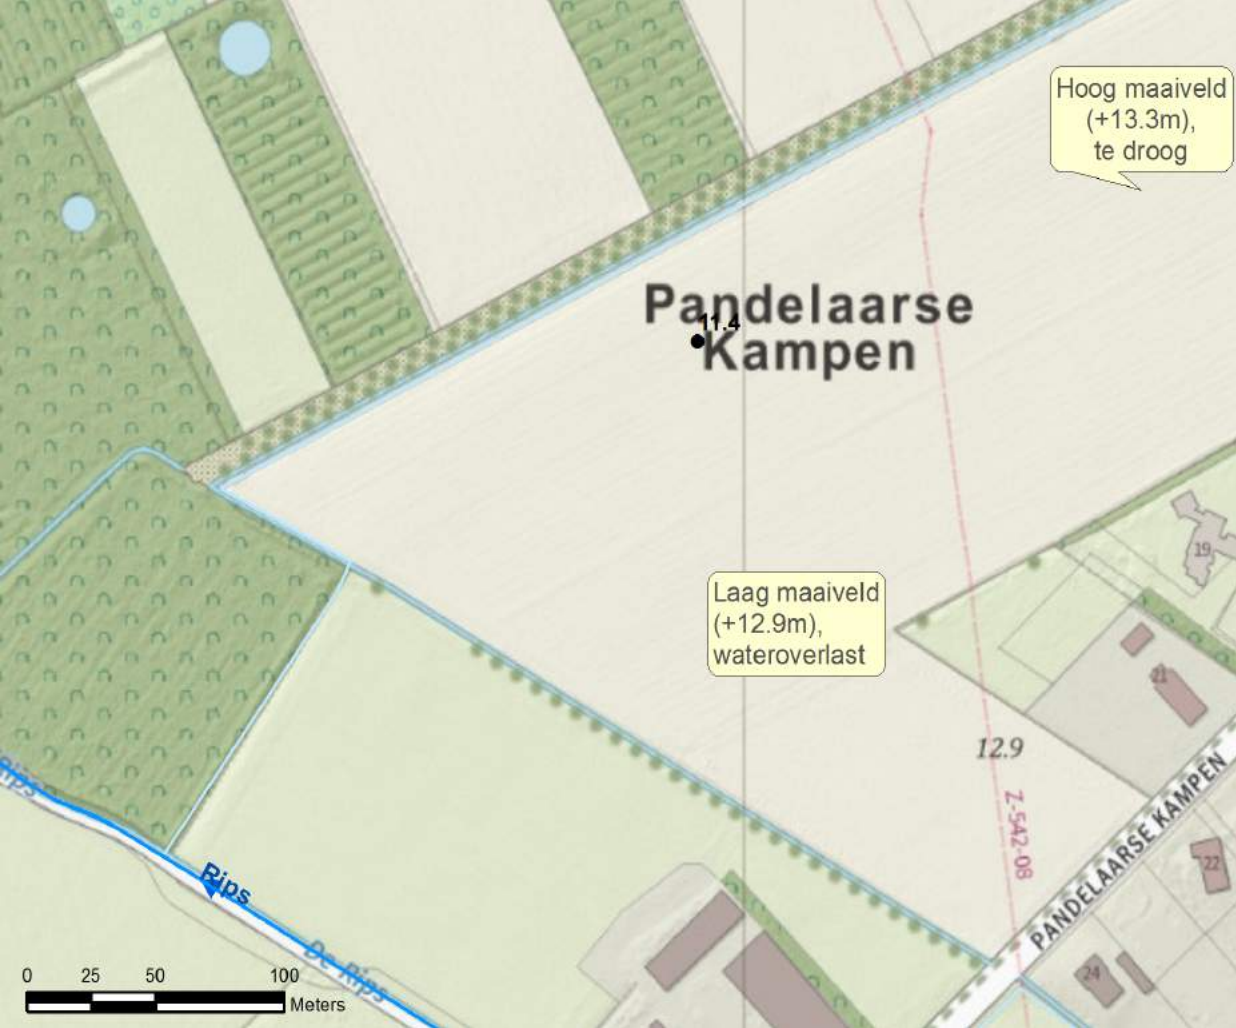
## Maatregelpakket 11C

### Maatregelen

- Stuw (maatregel)
- ▲ Nieuwe stuw
- Duiker (maatregel)
- opschonen

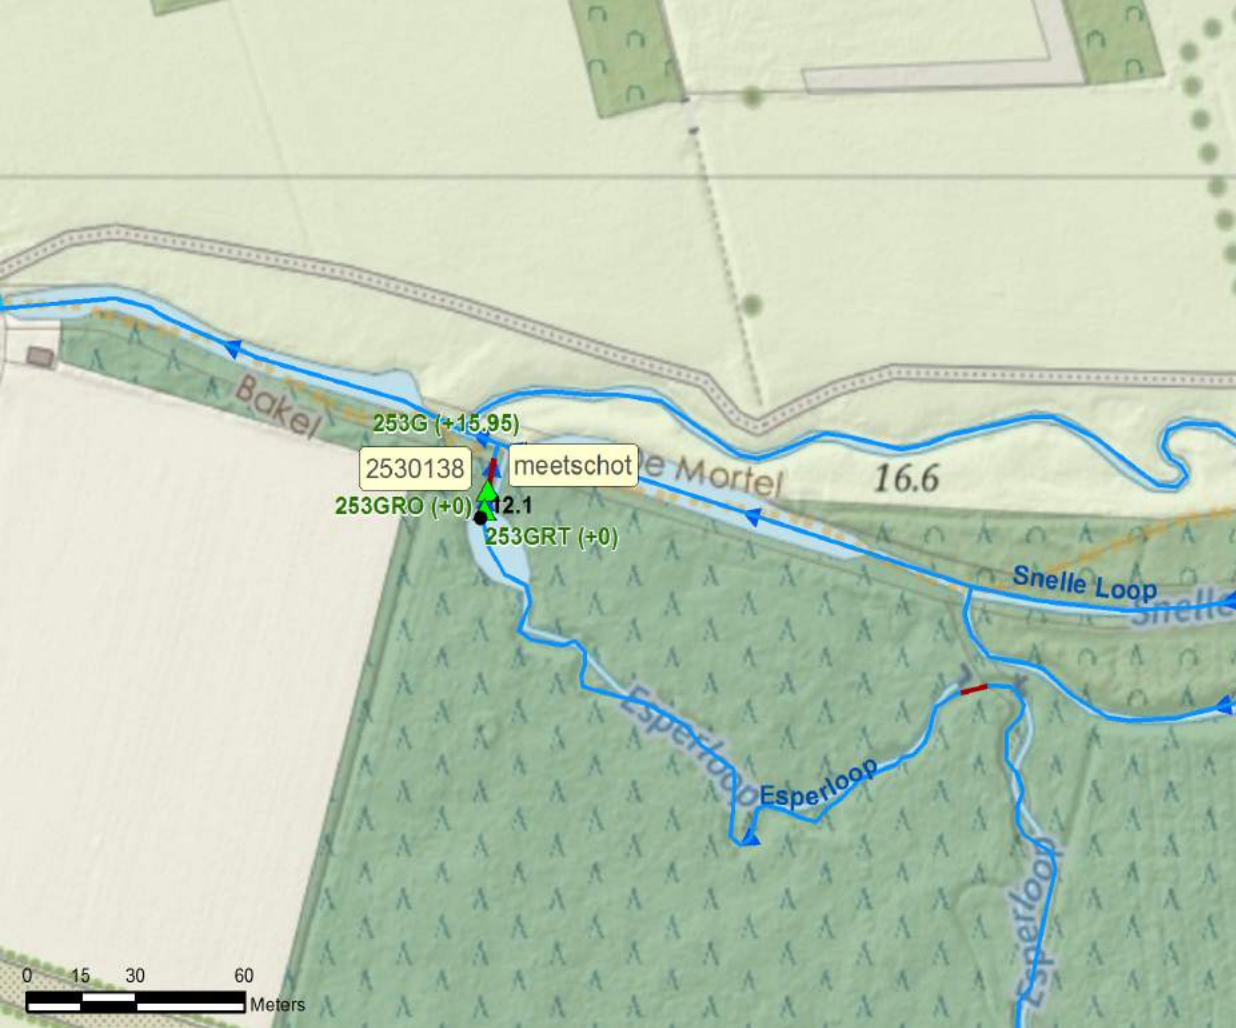
### Maatregelpakket 12A

#### Maatregelen

- Stuw (maatregel)
- ▲ Verwijderen
- Waterloop (maatregel)
- Schouw watergang
