Kamerstraat 9, Woonhuis

Algemene gegevens

Adres	:	Kamerstraat 9
Plaats	:	Groessen
Gemeente	:	Duiven
ID volgens Basisregistratie Adressen en Gebouwen (BAG)	:	022610000012632
Type opstal	:	Woonhuis

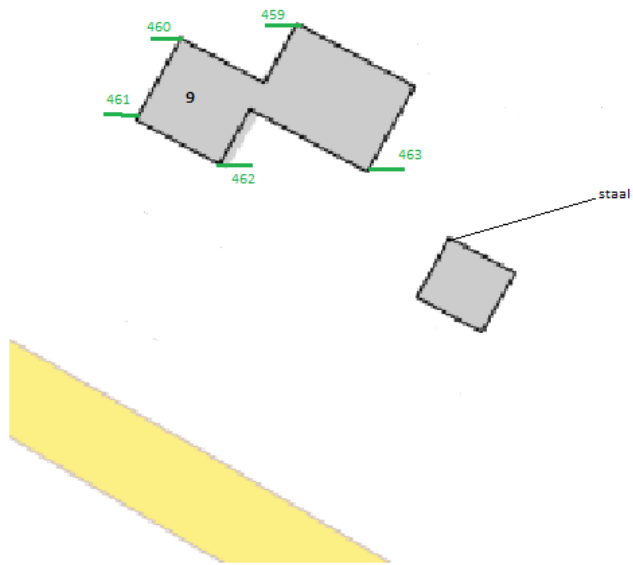
Meetpunt nummers	Plaatsbeschrijving	Hoogte t.o.v. NAP d.d. 01-08-17
Meetpunt 459	Kamerstraat 9	11.170
Meetpunt 460	Kamerstraat 9	11.269
Meetpunt 461	Kamerstraat 9	11.096
Meetpunt 462	Kamerstraat 9	11.208
Meetpunt 463	Kamerstraat 9	11.240
