WEST 507

RESTAURATIE & TRANSFORMATIEVISIE | ONTWERP

14.03.2018

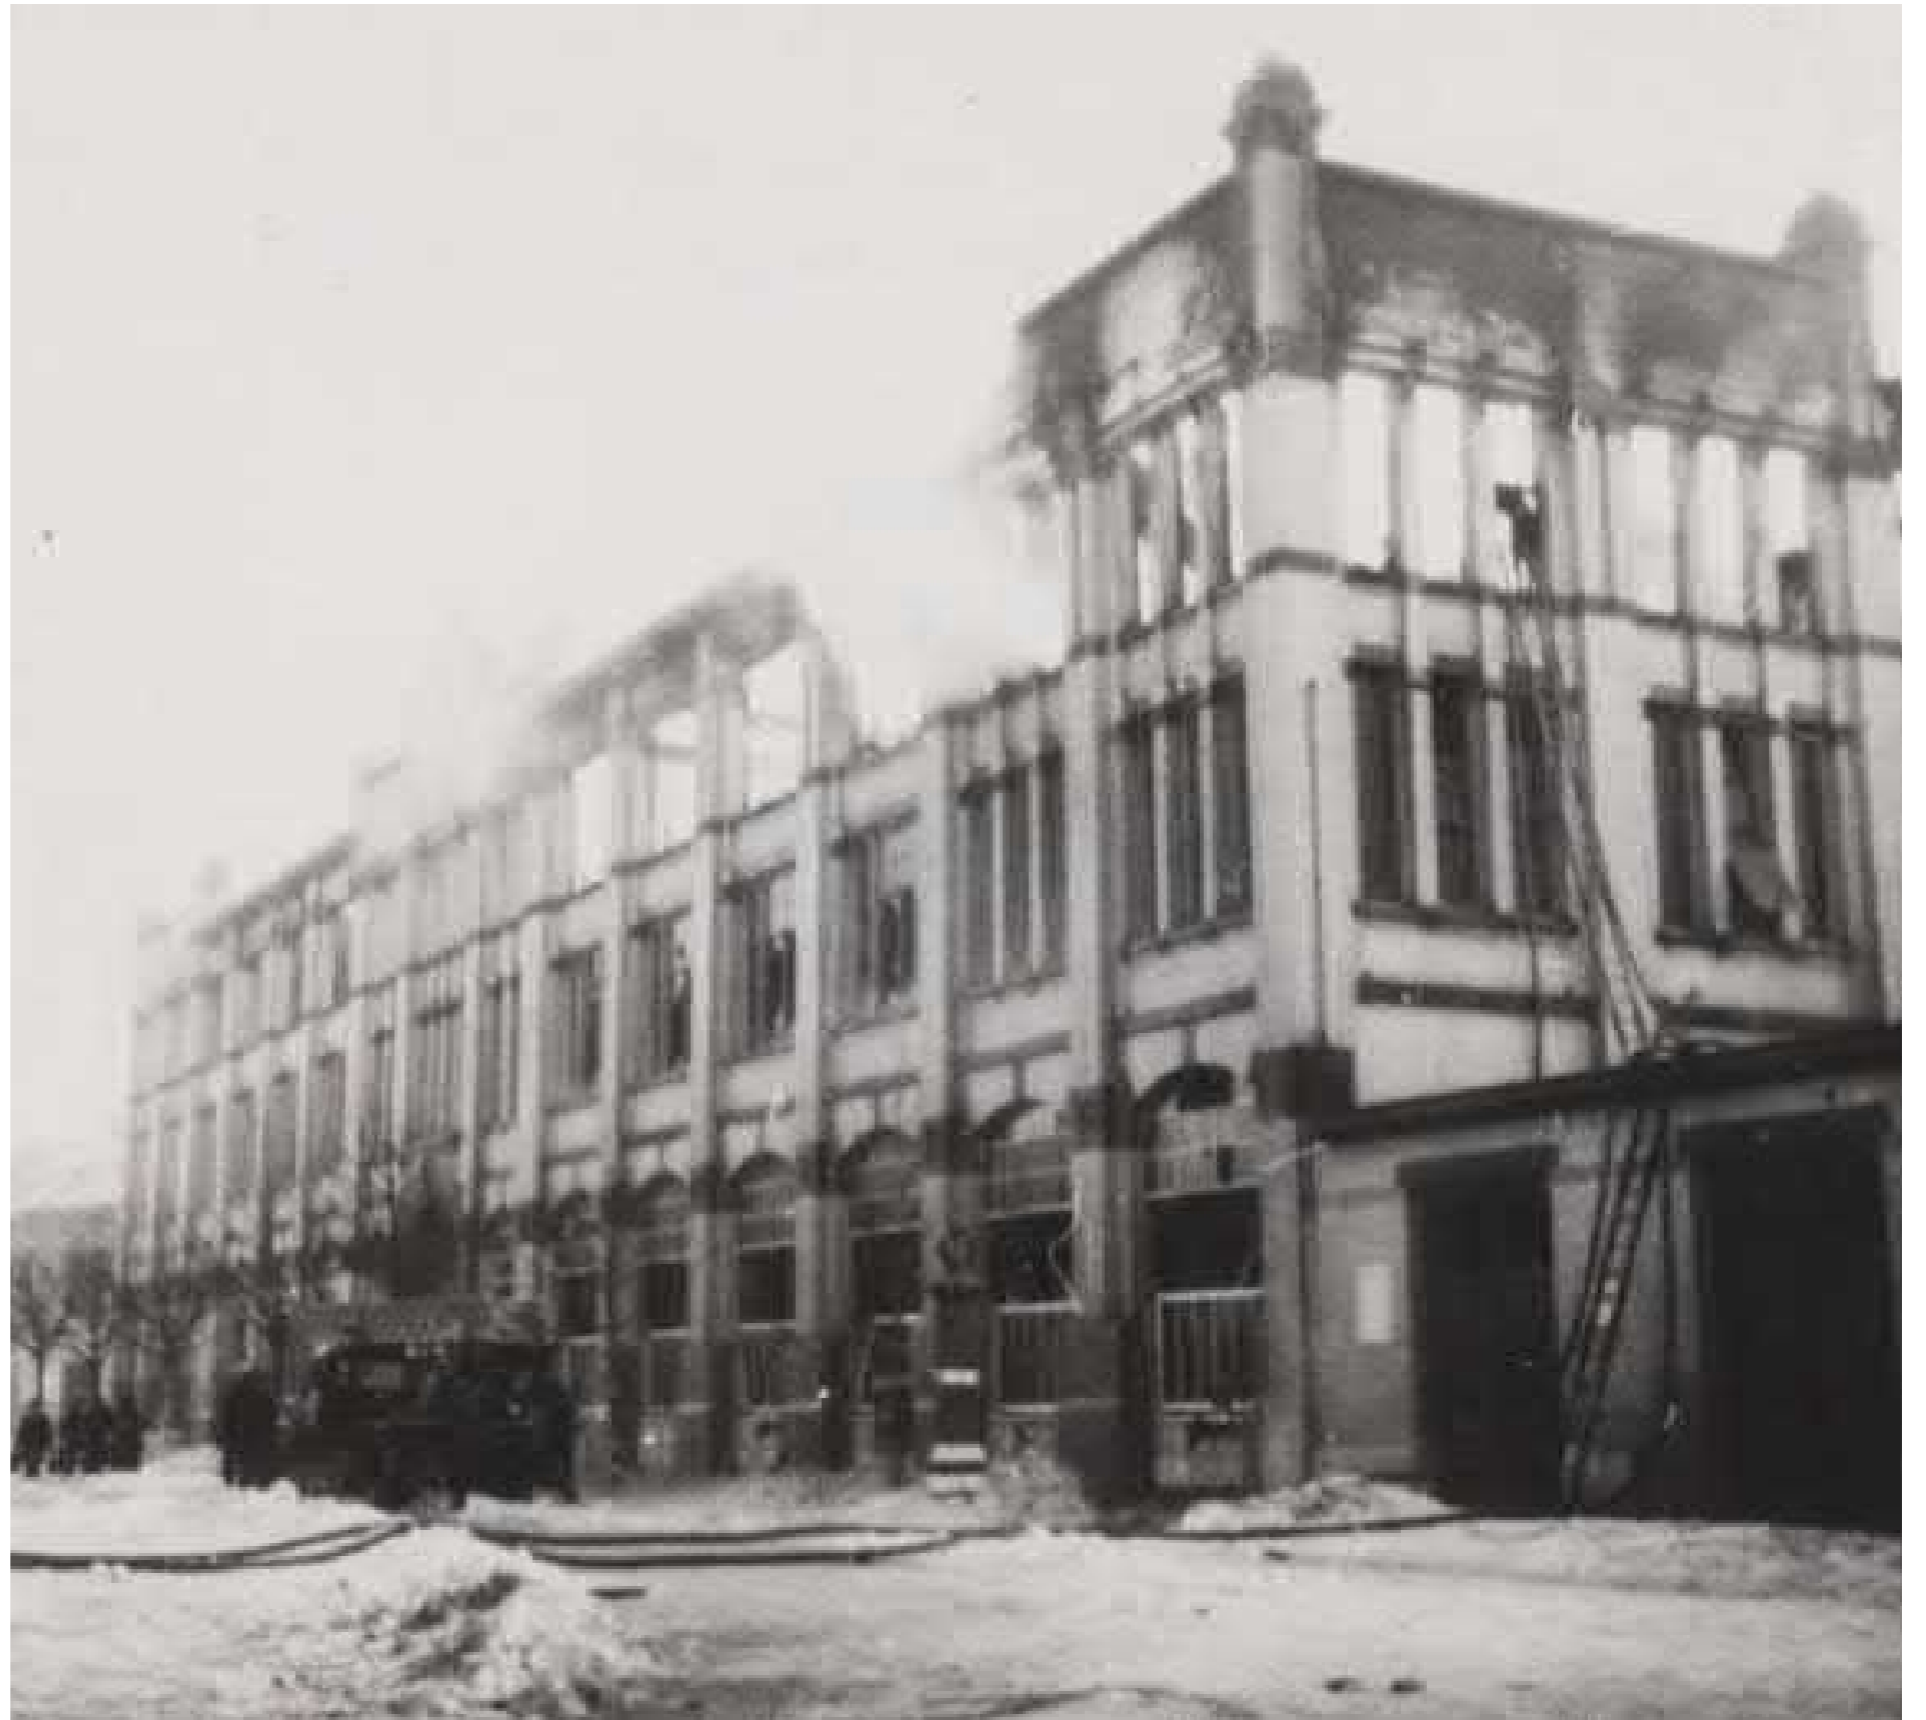
Schade aan het gebouw

Op 28 Januari 1942 wordt het stokvisgebouw geraakt bij bombardementen door de Royal Airforce. Het gebouw wordt ernstig beschadigd door bominslagen en de daaropvolgende brand. Binnen een jaar na het bombardement wordt een ontwerp gemaakt voor de wederopbouw van het Stokvisgebouw met een sterk aangepaste gevel.

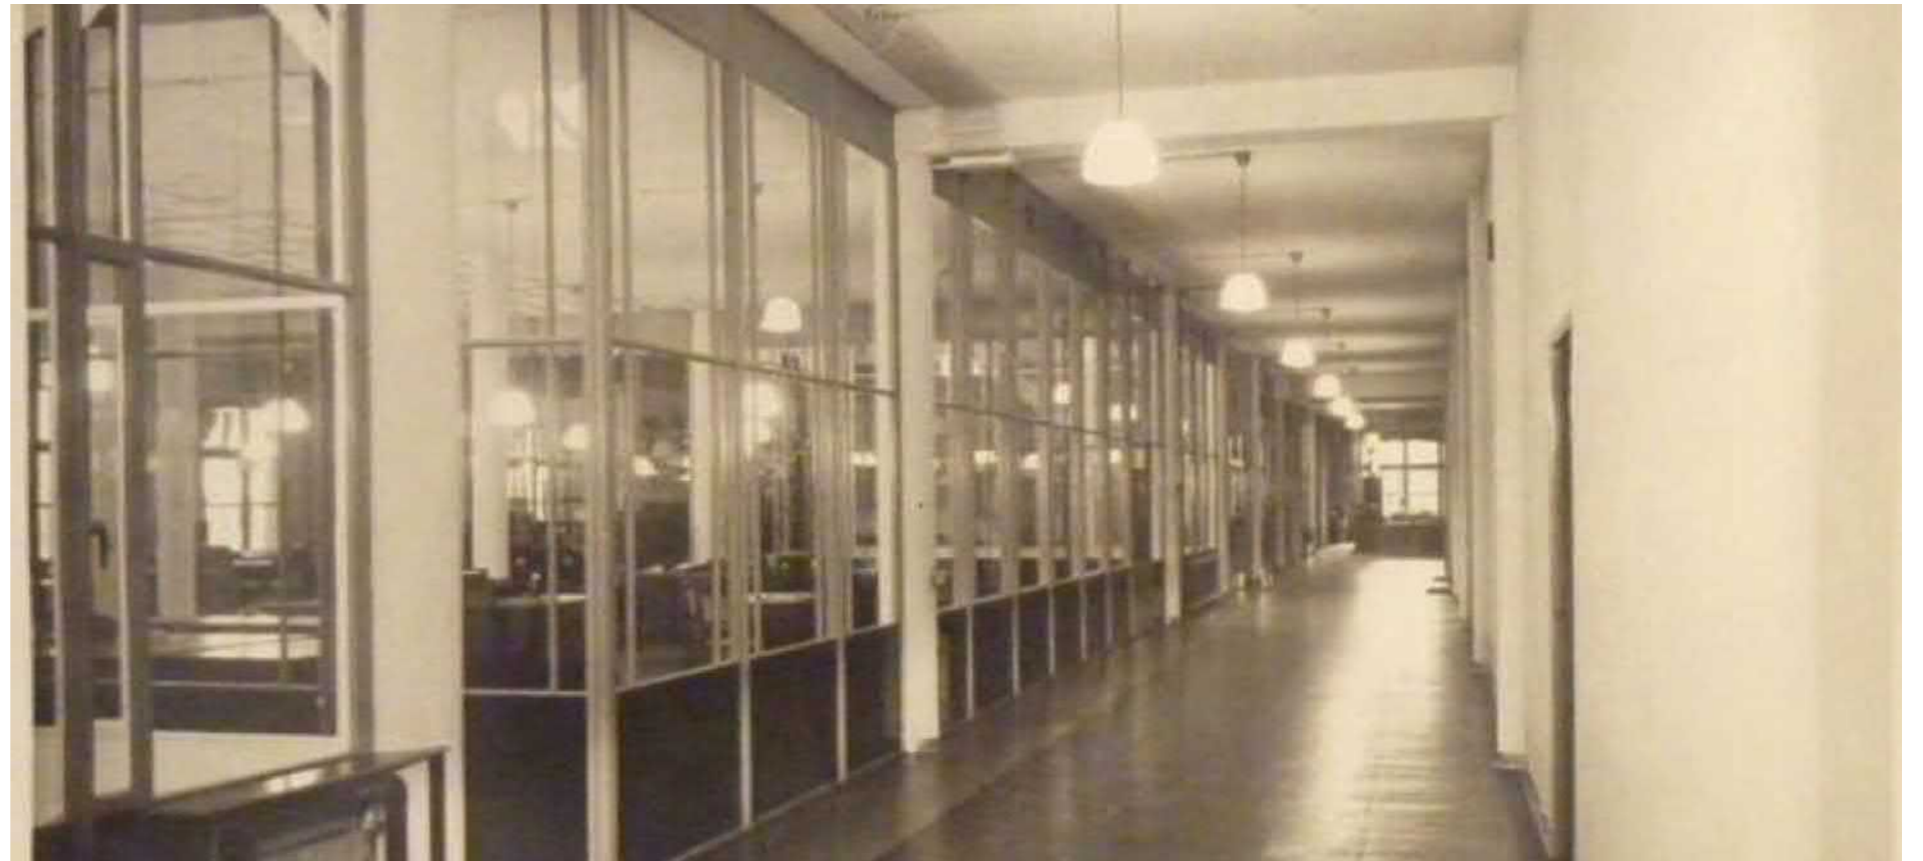
Kantoorindeling | SteenhuisMeurs, 15.12.2016

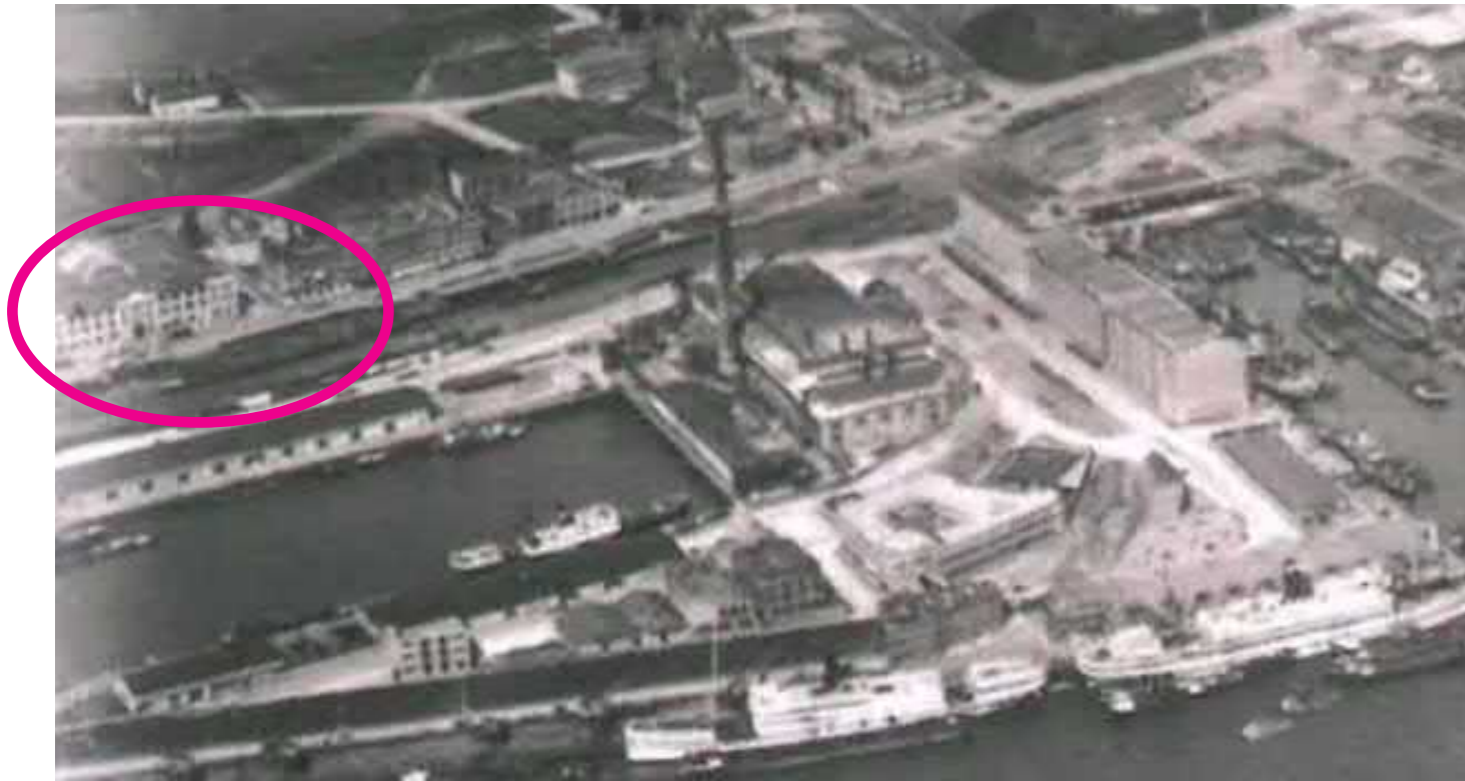
Ruimte rondom het gebouw, foto ca 1922

- gebouwd en ontworpen als alzijdig gebouw
- aanliggende gebouwen ruim gepositioneerd: HD Plein aan de Noordzijde en Westzeedijk / Maas aan de zuidzijde geven veel ruimte
- Ruimte om het gebouw is het afgelopen eeuw bewaard gebleven, geeft draagkracht voor uitbreiding

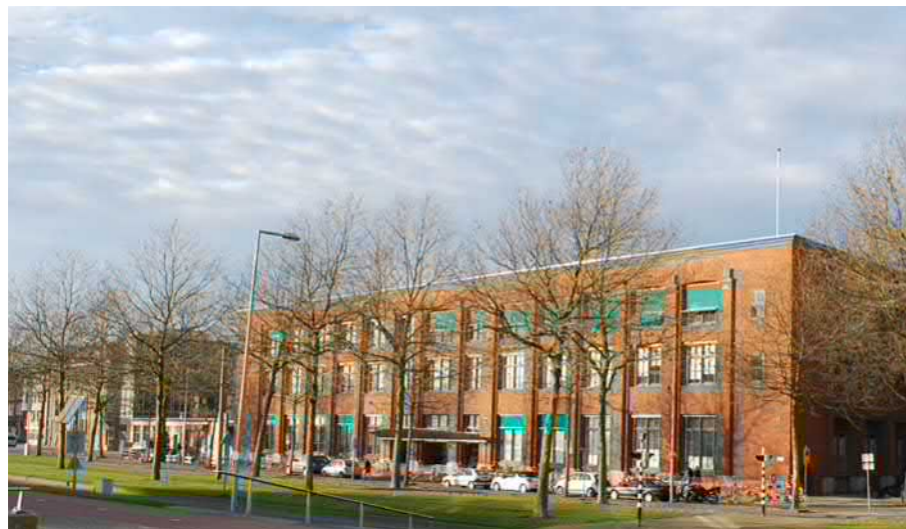
Schaal Westzeedijk

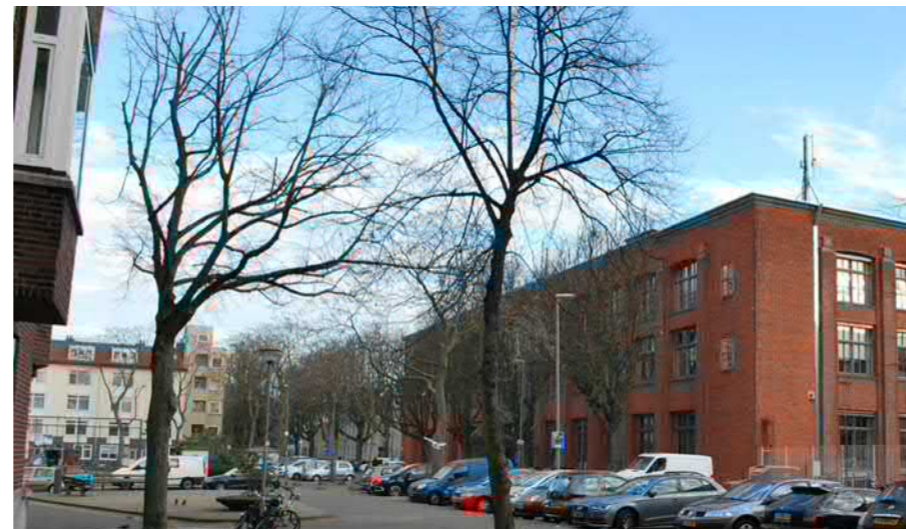
Schaal Heiman Dullaertplein

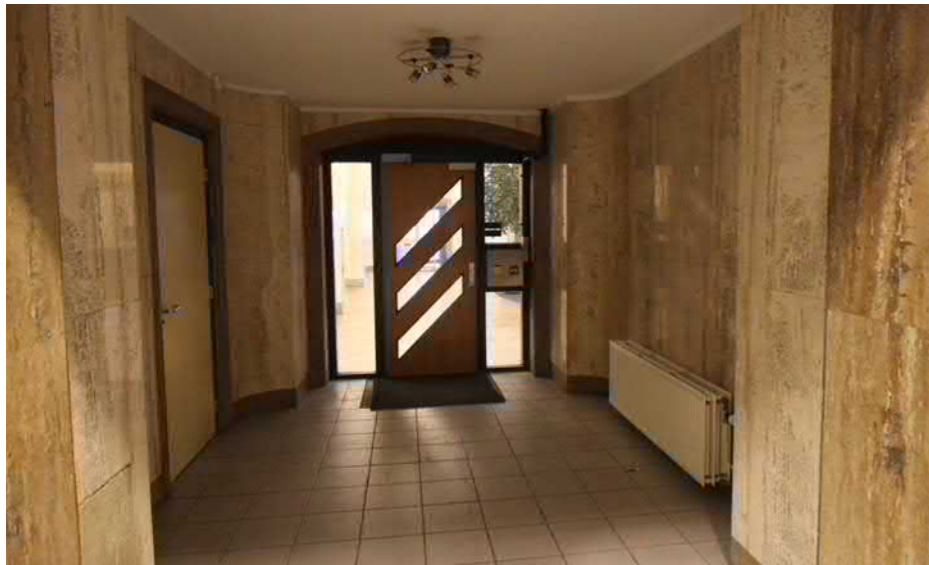
TRAVERTIN WANDBEKLEDING ENTREE NOORD

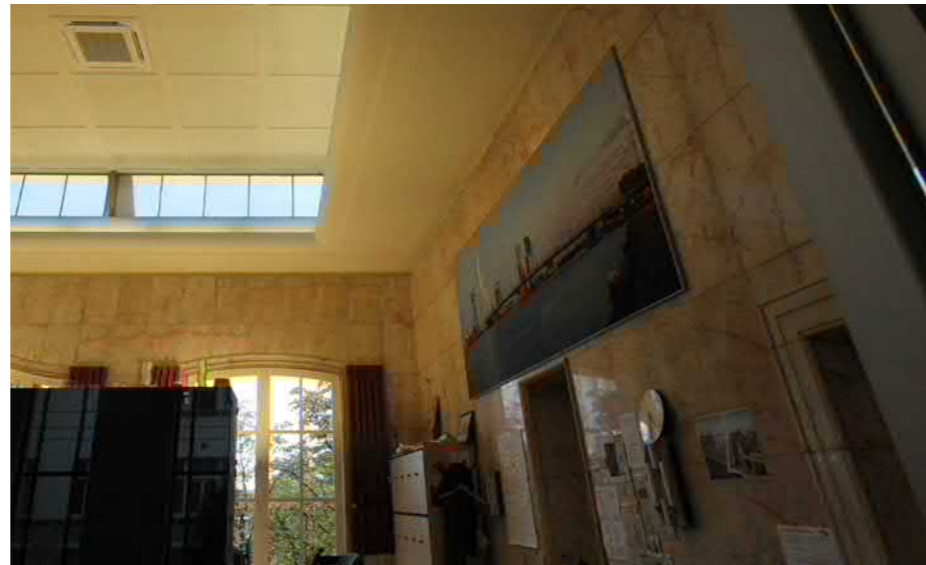
NATUURSTEEN WANDBEKLEDING JULIANA ZAAL

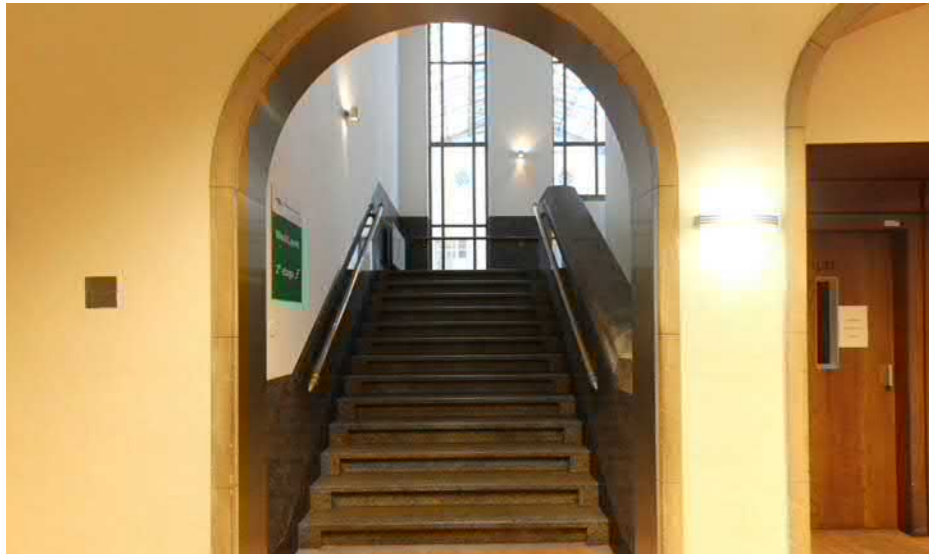
RIJKE DETAILLERING HOOFDTRAPPENHUIS

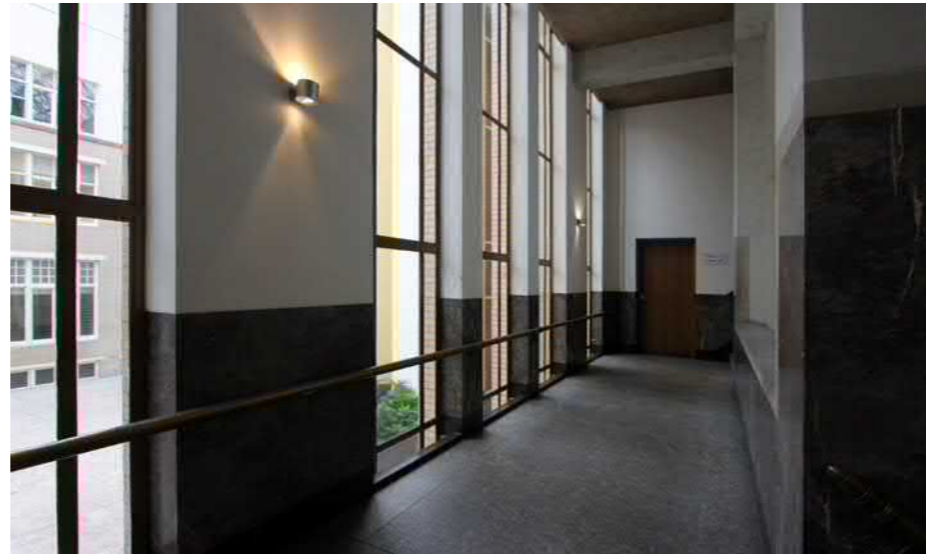
RIJKE DETAILLERING HOOFDTRAPPENHUIS

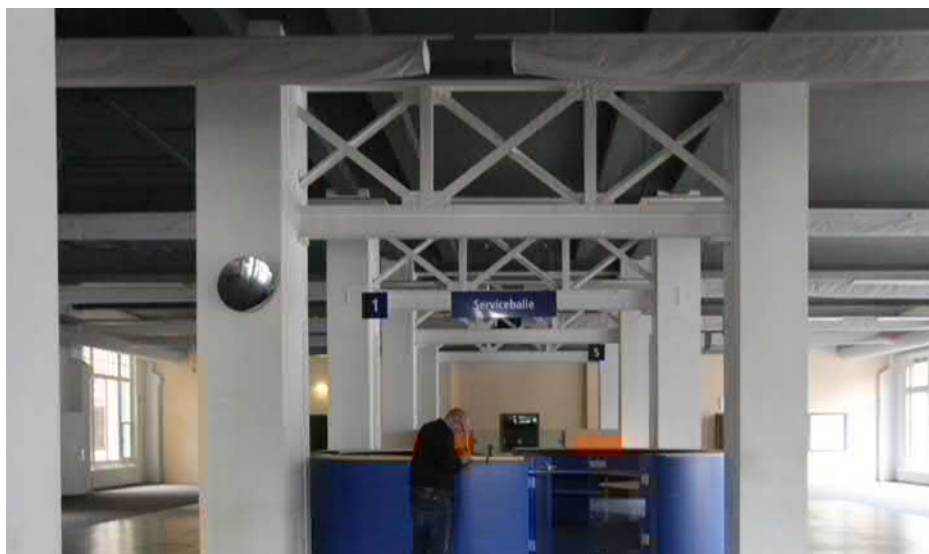
STAALCONSTRUCTIE ELEMENTEN

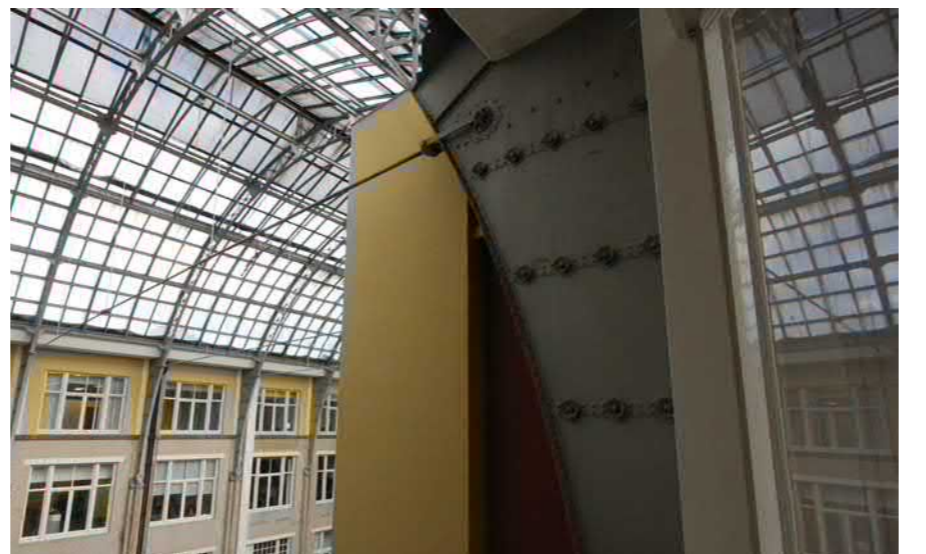
STALEN KAPSPANTEN EN ATRIUMDAK

slechte staat van 3 kappen waar aan de binnenzijde soms afgeplakt met tape tegen lekkage

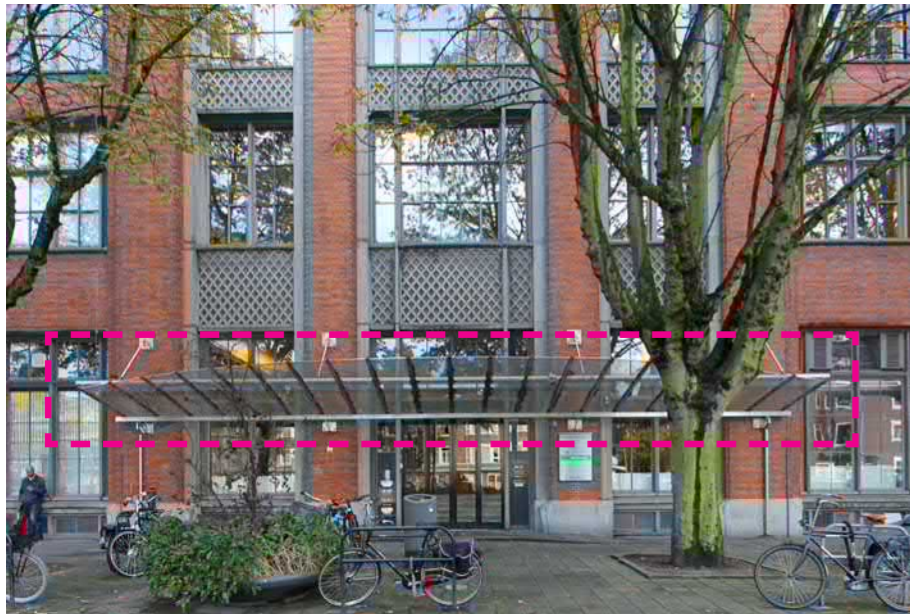
Toegevoegde luifels bij entrees van het Oceaanhuis | Mei Architects and Planners

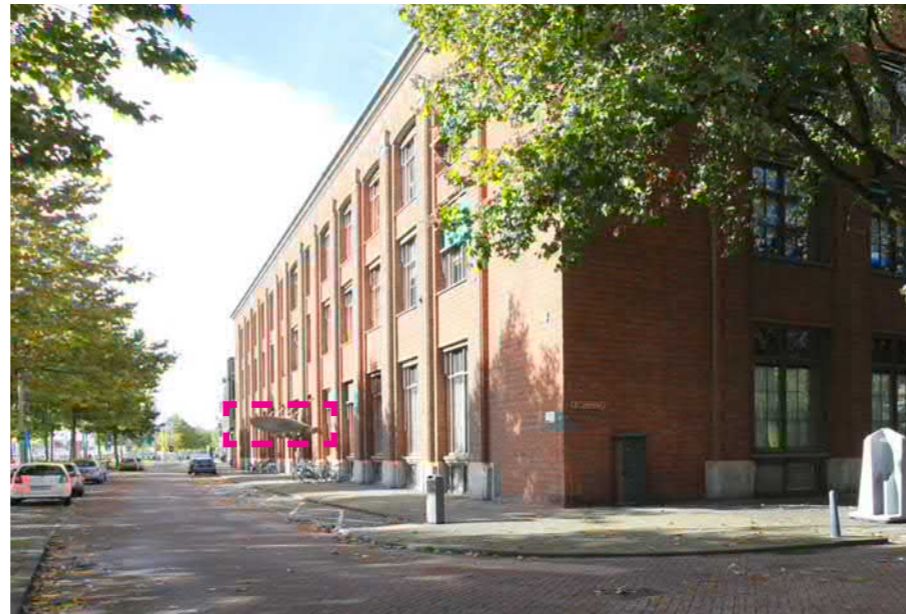
Toegevoegde luifels bij entrees van het Oceaanhuis | Mei Architects and Planners

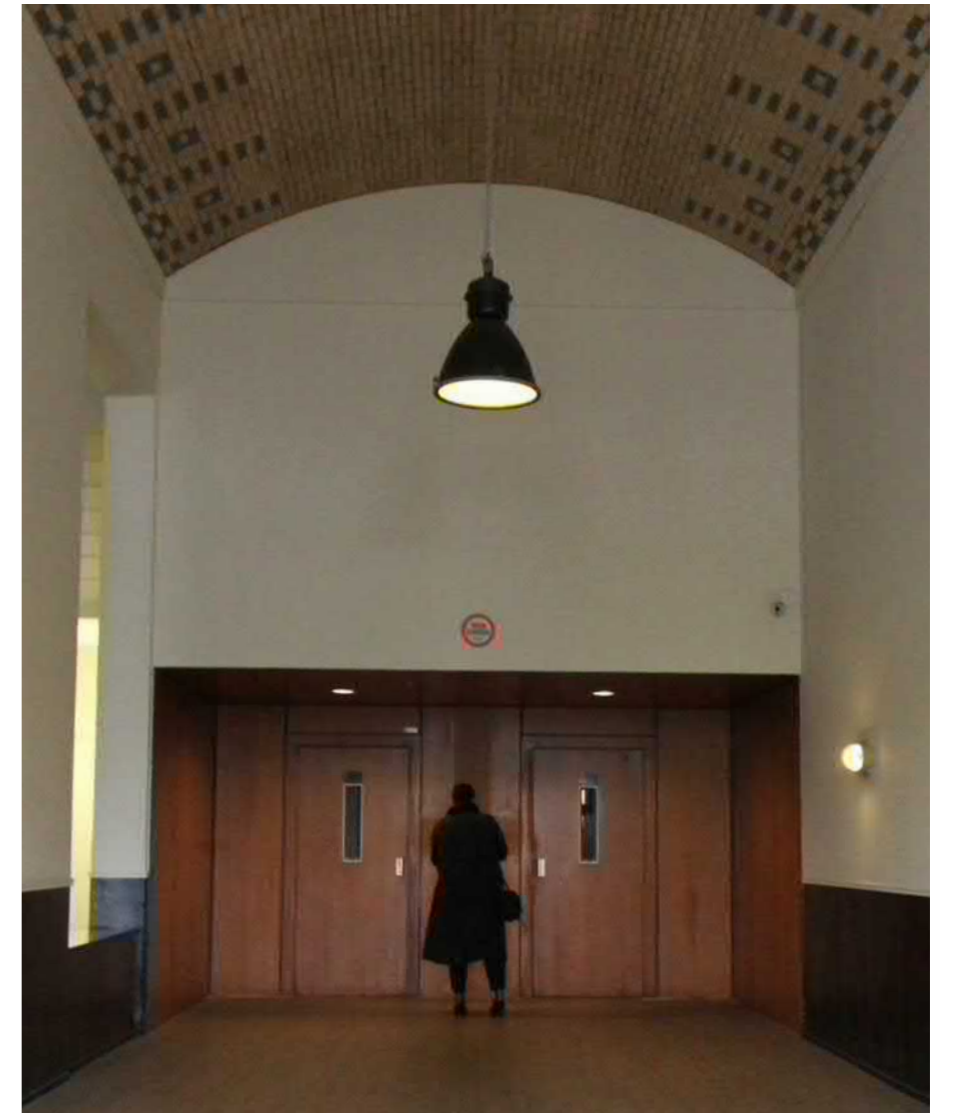
Passages naar het atrium zijn dichtgezet | Mei Architects and Planners

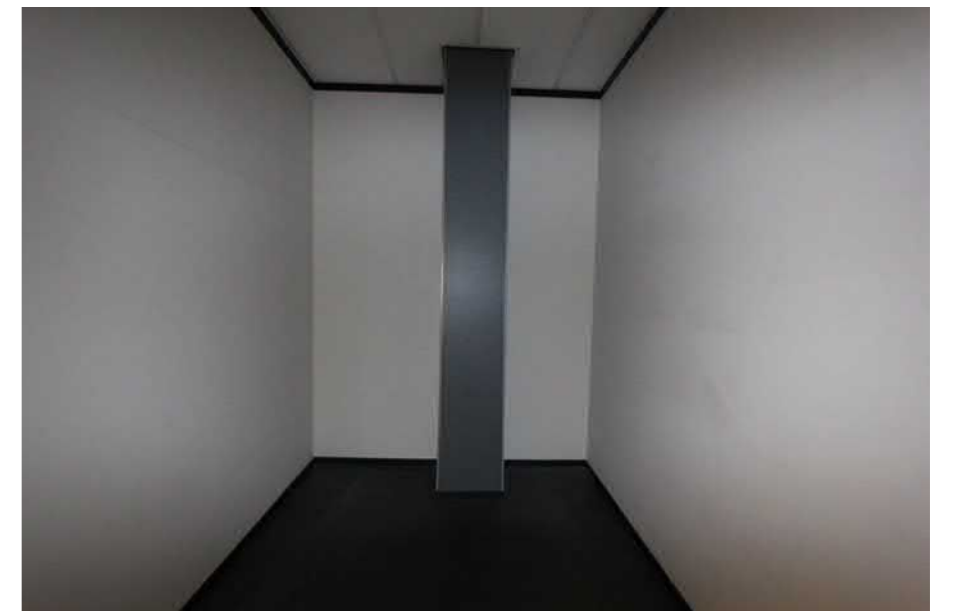
Binnenvloeren ten behoeve van kantoorprogramma | Mei Architects and Planners

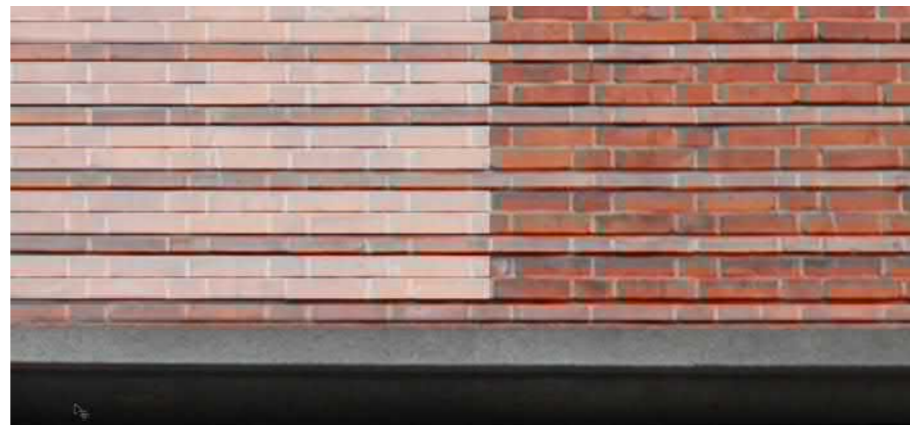
1 Gelaagdheid en repetitie: één van elke drie metsellagen is uitgevoerd met dunnere metselstenen

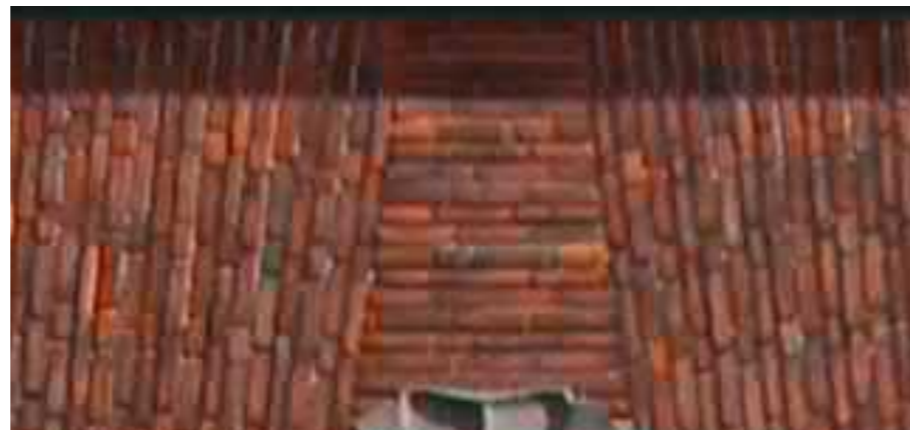
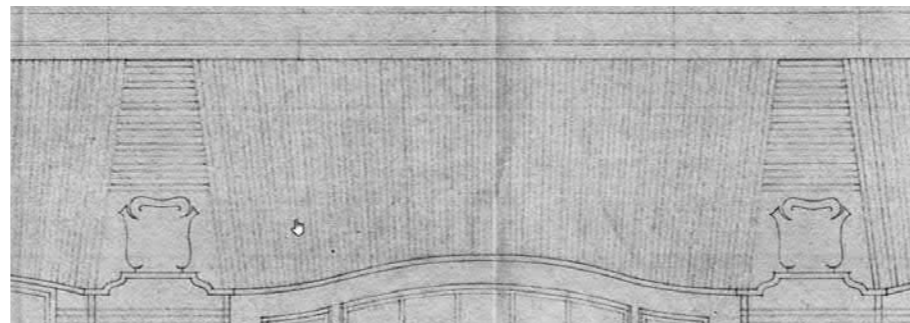
2 3 Rolllagen en details als gevelbekroning

Metselwerkverbanden | Foto's Mei Architects and Planners, tekeningen Stadsarchief Rotterdam

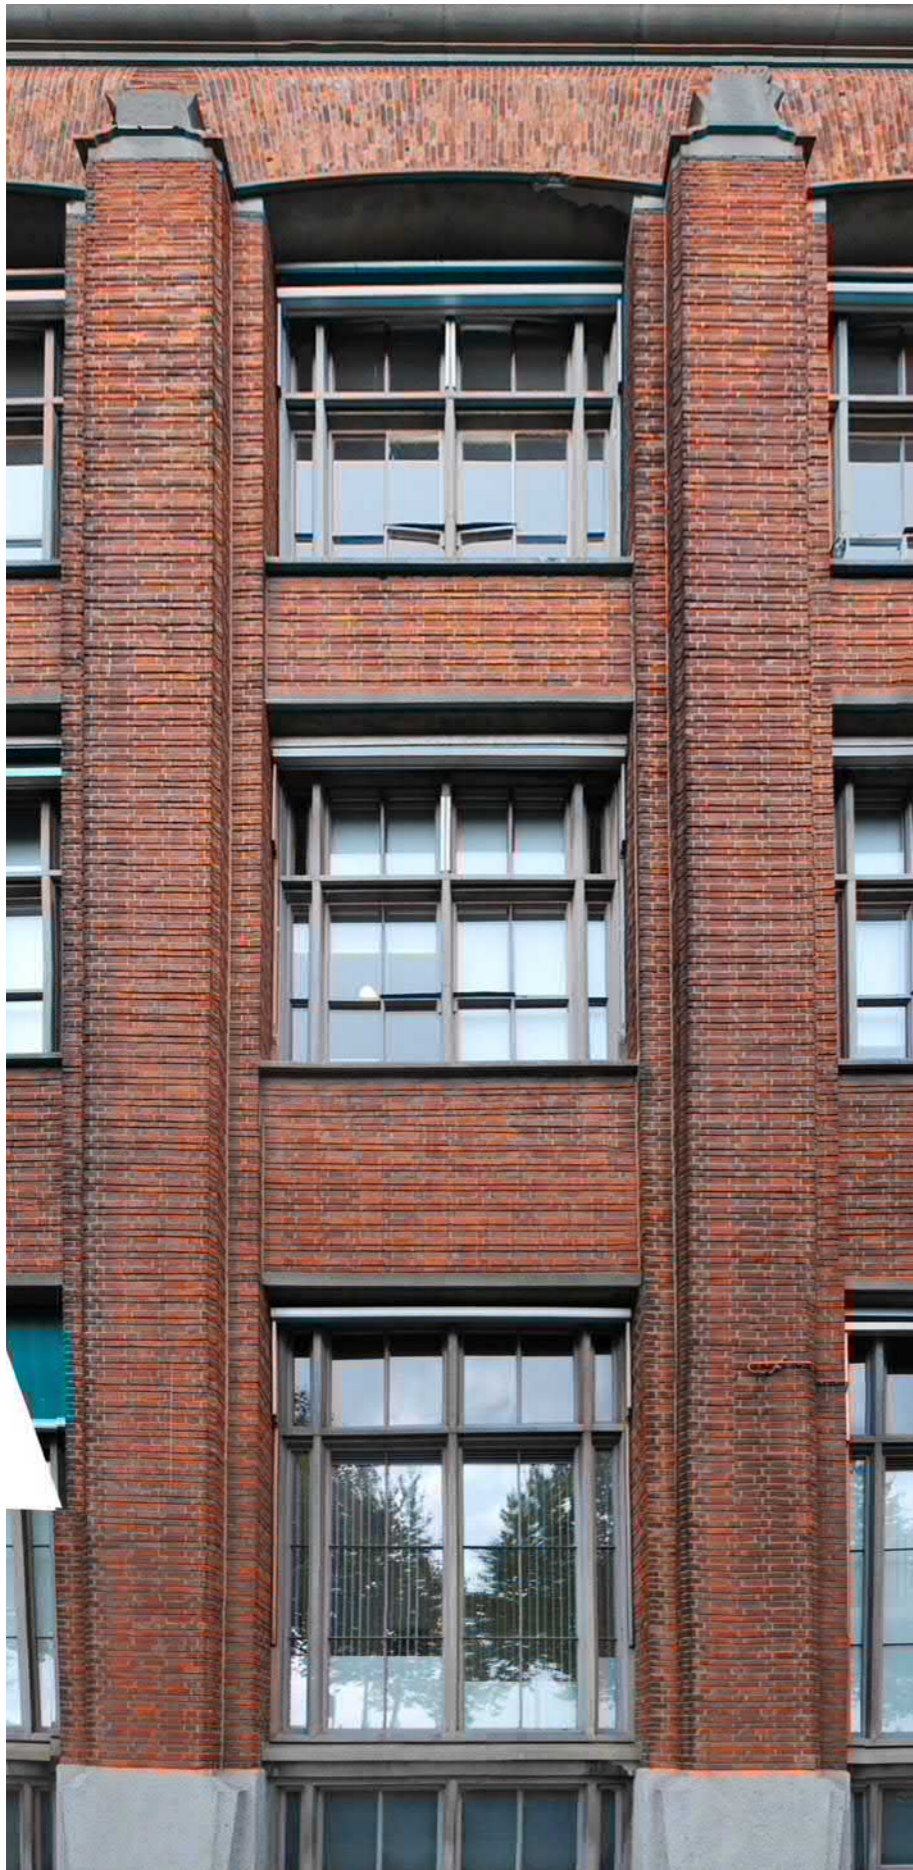
Gevelopeningen | Mei Architects and Planners

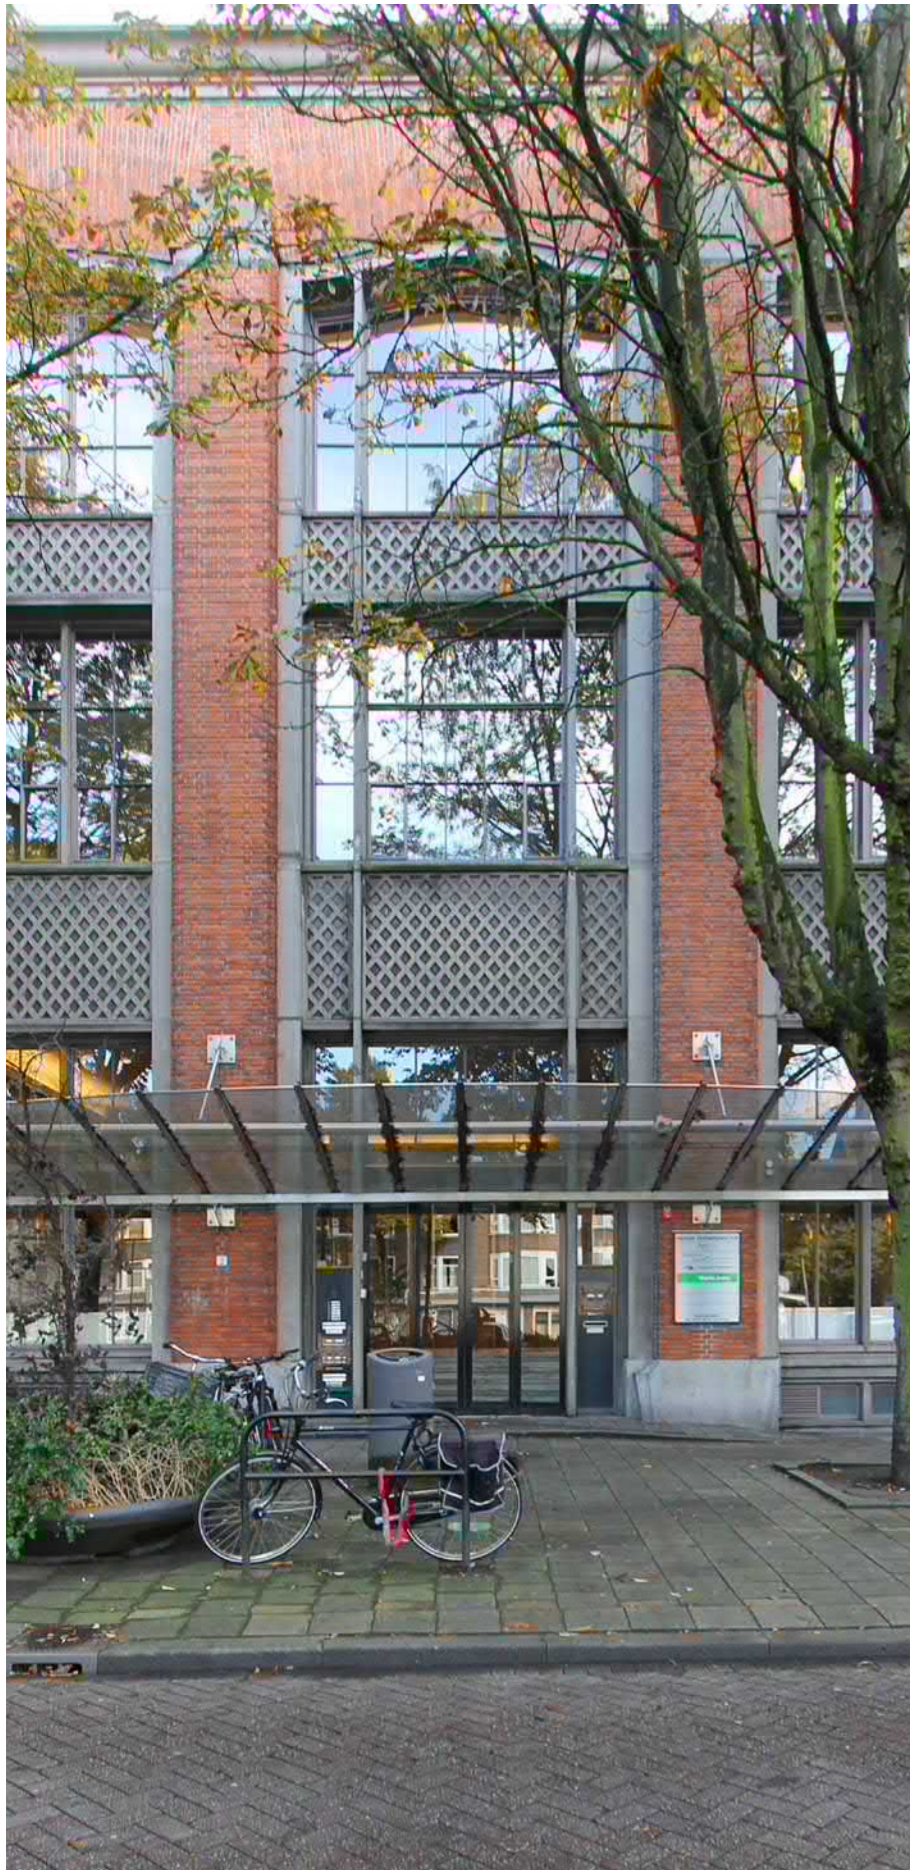
Gevelopeningen | Mei Architects and Planners

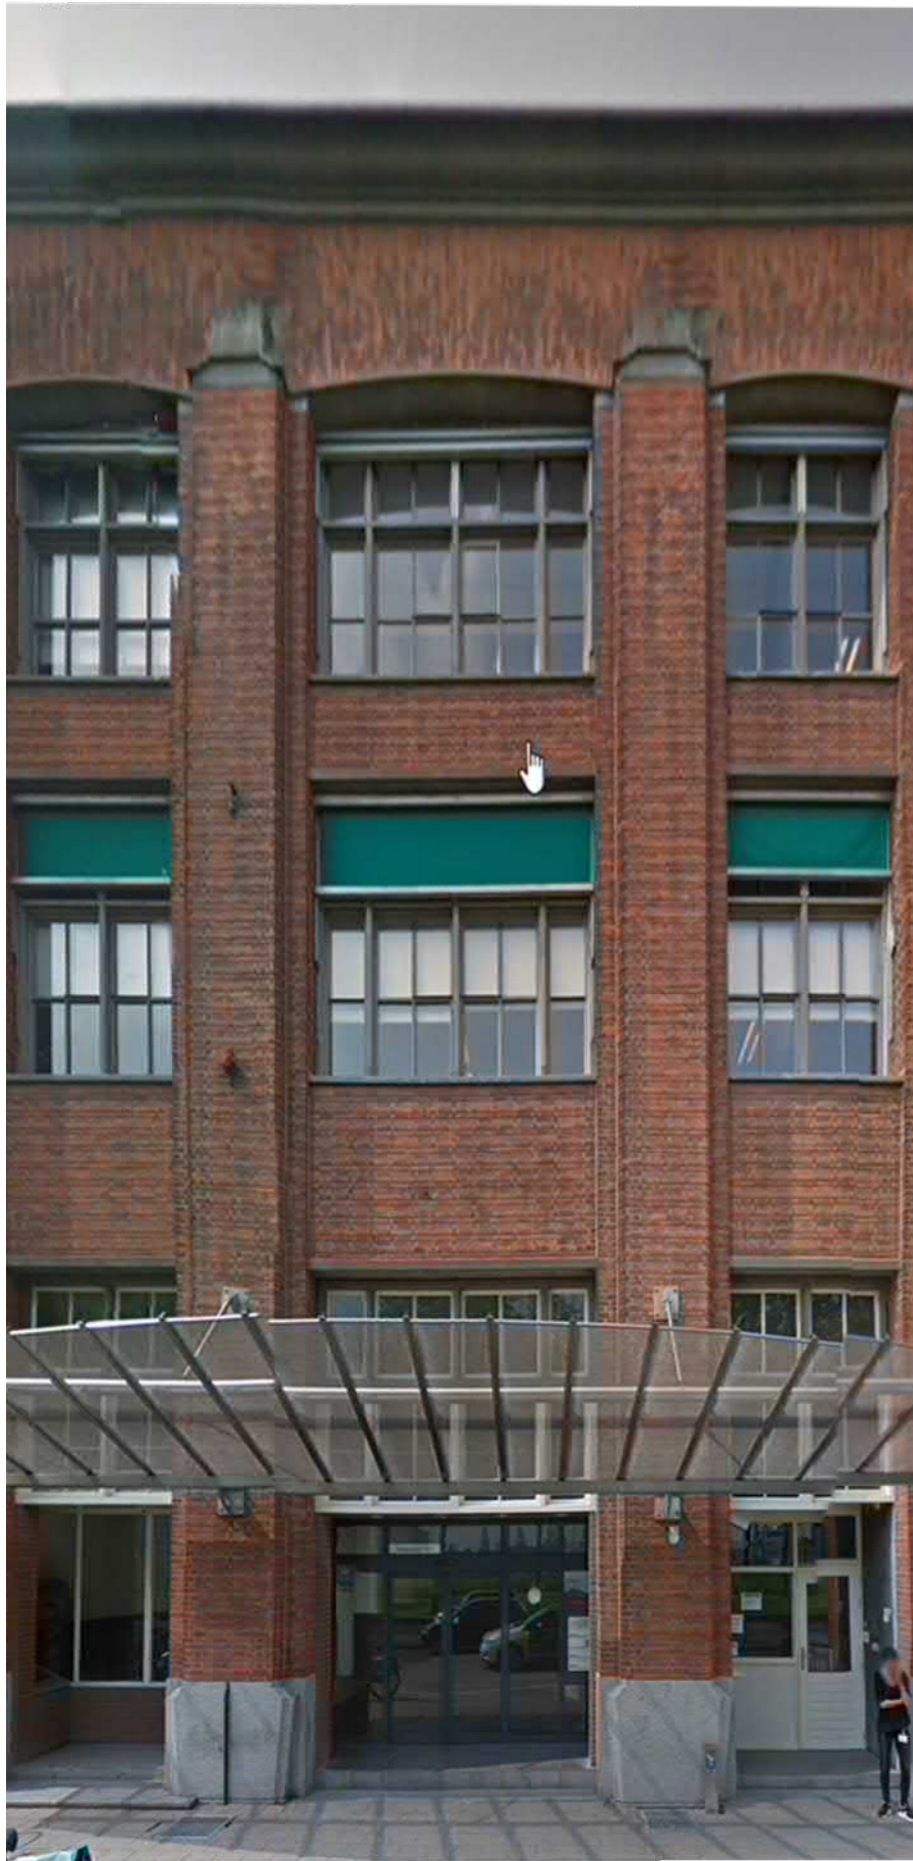
Gevelopeningen | Mei Architects and Planners

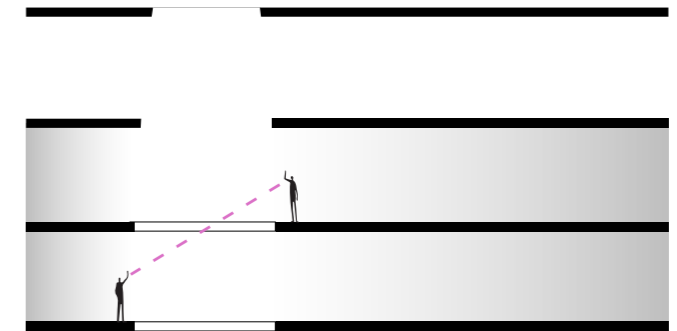
Oorspronkelijke tekeningen laten zien hoe een midden gang circulatie werd gebruikt in combinatie met daklichten waaronder vides alle ganghoeken van daglicht voorzagen. Ingenieuze wijze om licht binnen te krijgen

Vijf oorspronkelijke lichthoven brachten licht in de binnencorridors en het trappenhuis en legden een relatie tussen alle verdiepingen. Dit was één van de ingenieuze wijzen waarop het destijds zeer moderne gebouw omging met het gebruik van daglicht. Anno 2016 zijn op alle verdiepingen de lichthoven dichtgezet met vloeren (lichthoven op de hoeken) en liften (het lichthof centraal in de zuidelijke binnencorridor).

Hergebruik oplossing naar het licht lopen door open hoeken met daglicht ter verbetering kwaliteit binnengangen

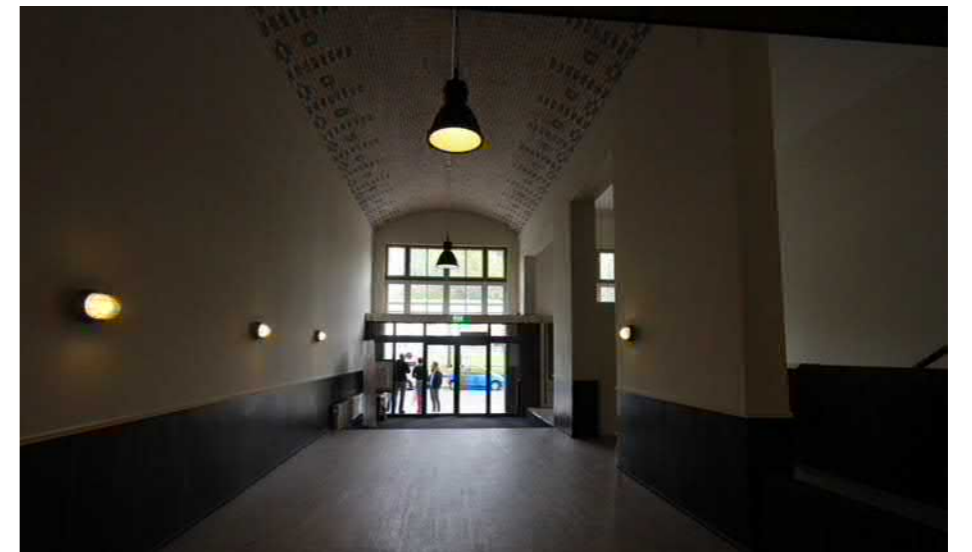
hergebruik entree bij herbestemming wonen

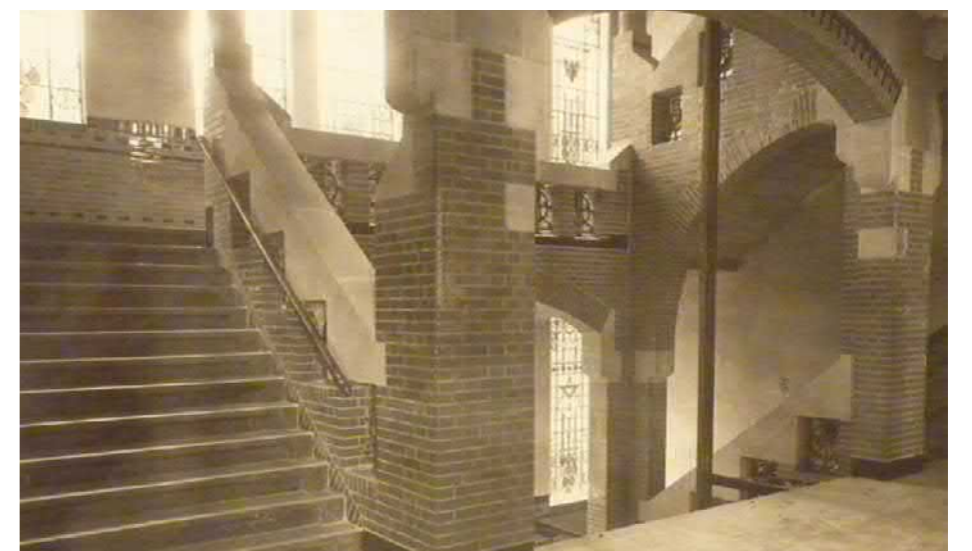
oorspronkelijk trappenhuis zonder liften
