WEST 507

RESTAURATIE & TRANSFORMATIEVISIE | ONTWERP

14.03.2018

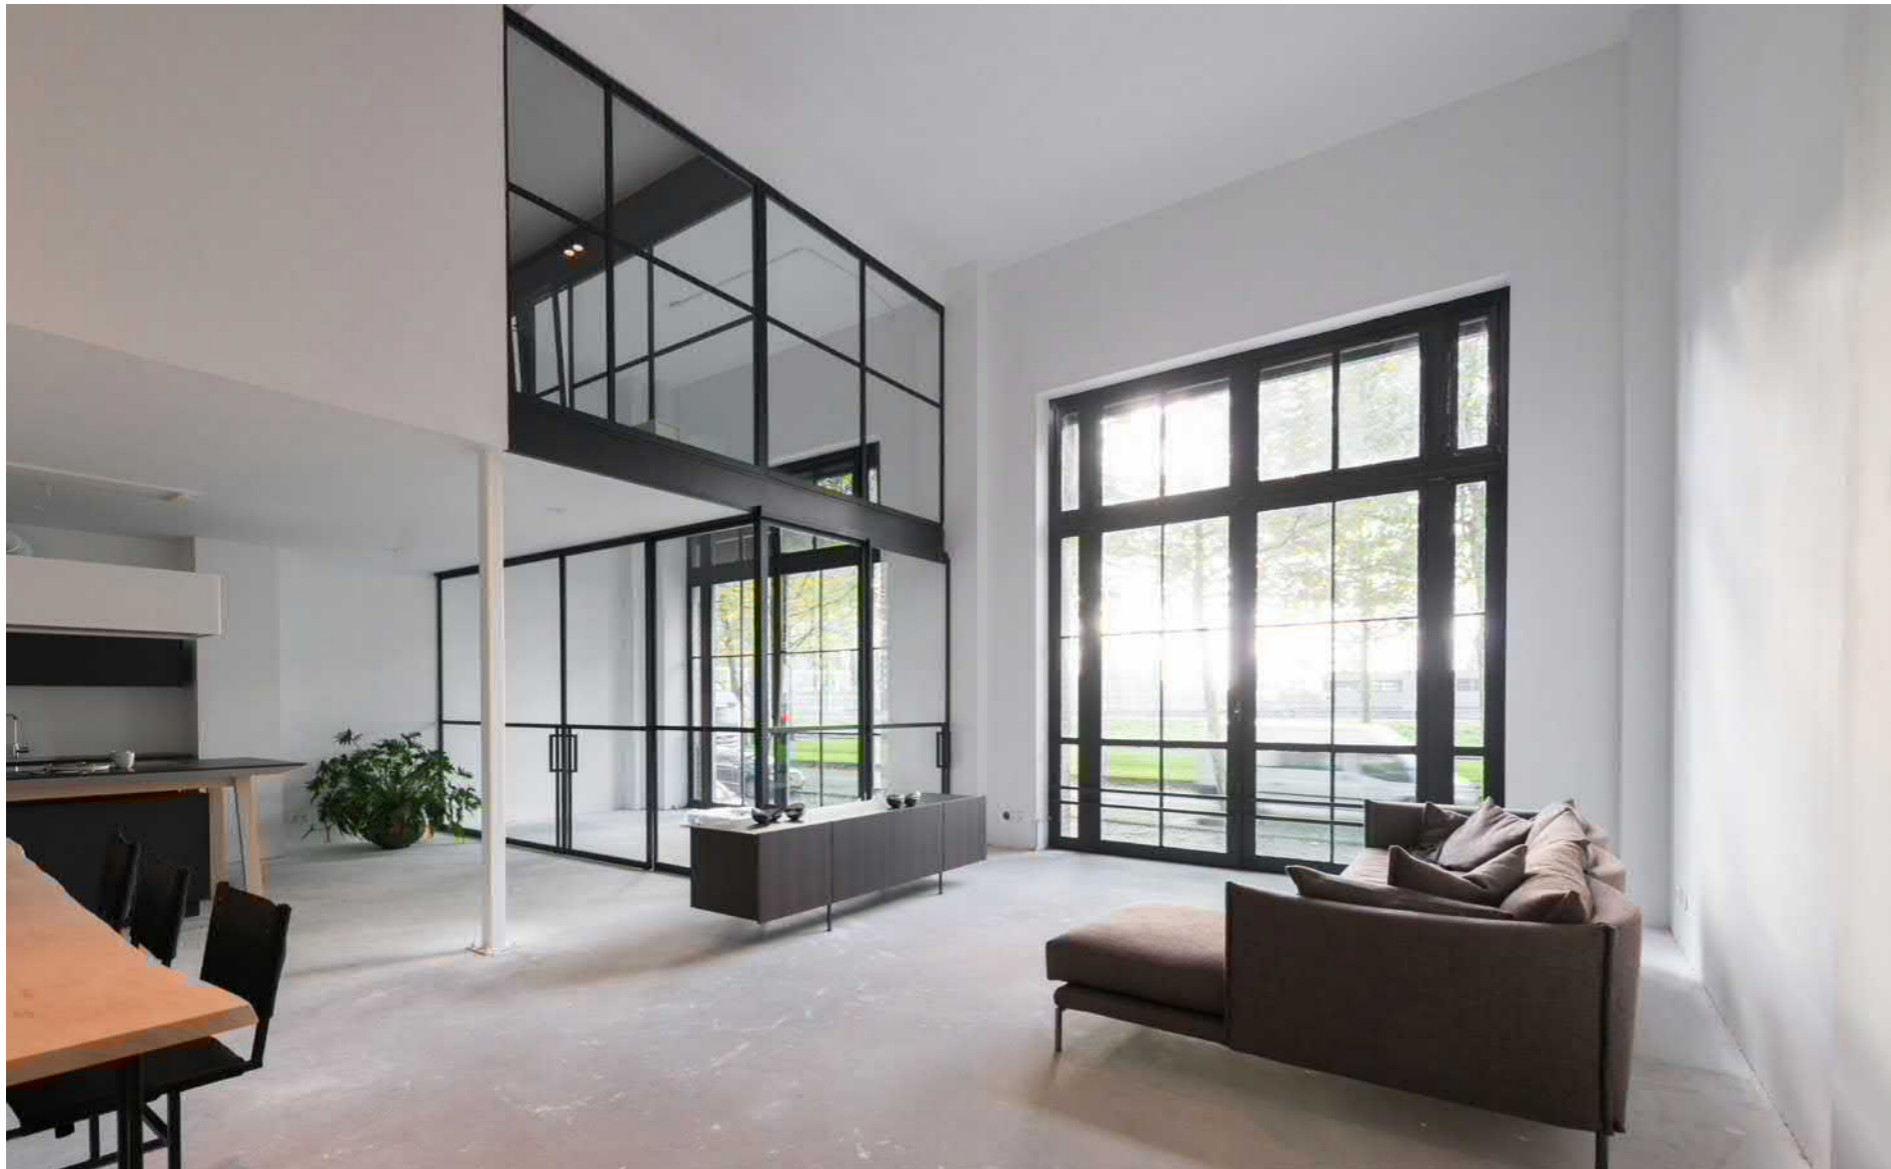
Om het gebouw te kunnen herbestemmen tot woningen is het noodzakelijk om de woningen een hoogwaardige buitenruimte te geven, ofwel om de gevel van de hoofdverblijfsruimte dusdanig te kunnen openen dat deze qua beleving en comfort gelijkwaardig wordt aan een buitenruimte.

Het toepassen van buitenbalkons is niet voor de hand liggend, enerzijds aangezien op grote schaal openingen zouden moeten worden gemaakt in de borstweringen, anderzijds omdat het huidige monumentale gevelbeeld van een modern jaren 50 zakenkantoor sterk zou worden aangetast.

Door het toepassen van loggia's achter de gevel kunnen meerdere slaapkamers aansluiten op de huidige gevel zonder dat de raamindeling hierop hoeft te worden aangepast. Kleinere loftwoningen zullen echter geen eigen loggia hebben maar de verblijfsruimten direct aan de gevel. In beide gevallen is het voor het herbestemmen noodzakelijk dat de huidige raamopeningen grotendeels te openen dienen te worden gemaakt om te voorkomen dat bewoners het gevoel krijgen zich in een afgesloten gebouw te bevinden zonder de kwaliteit van het directe contact met de buitenlucht.

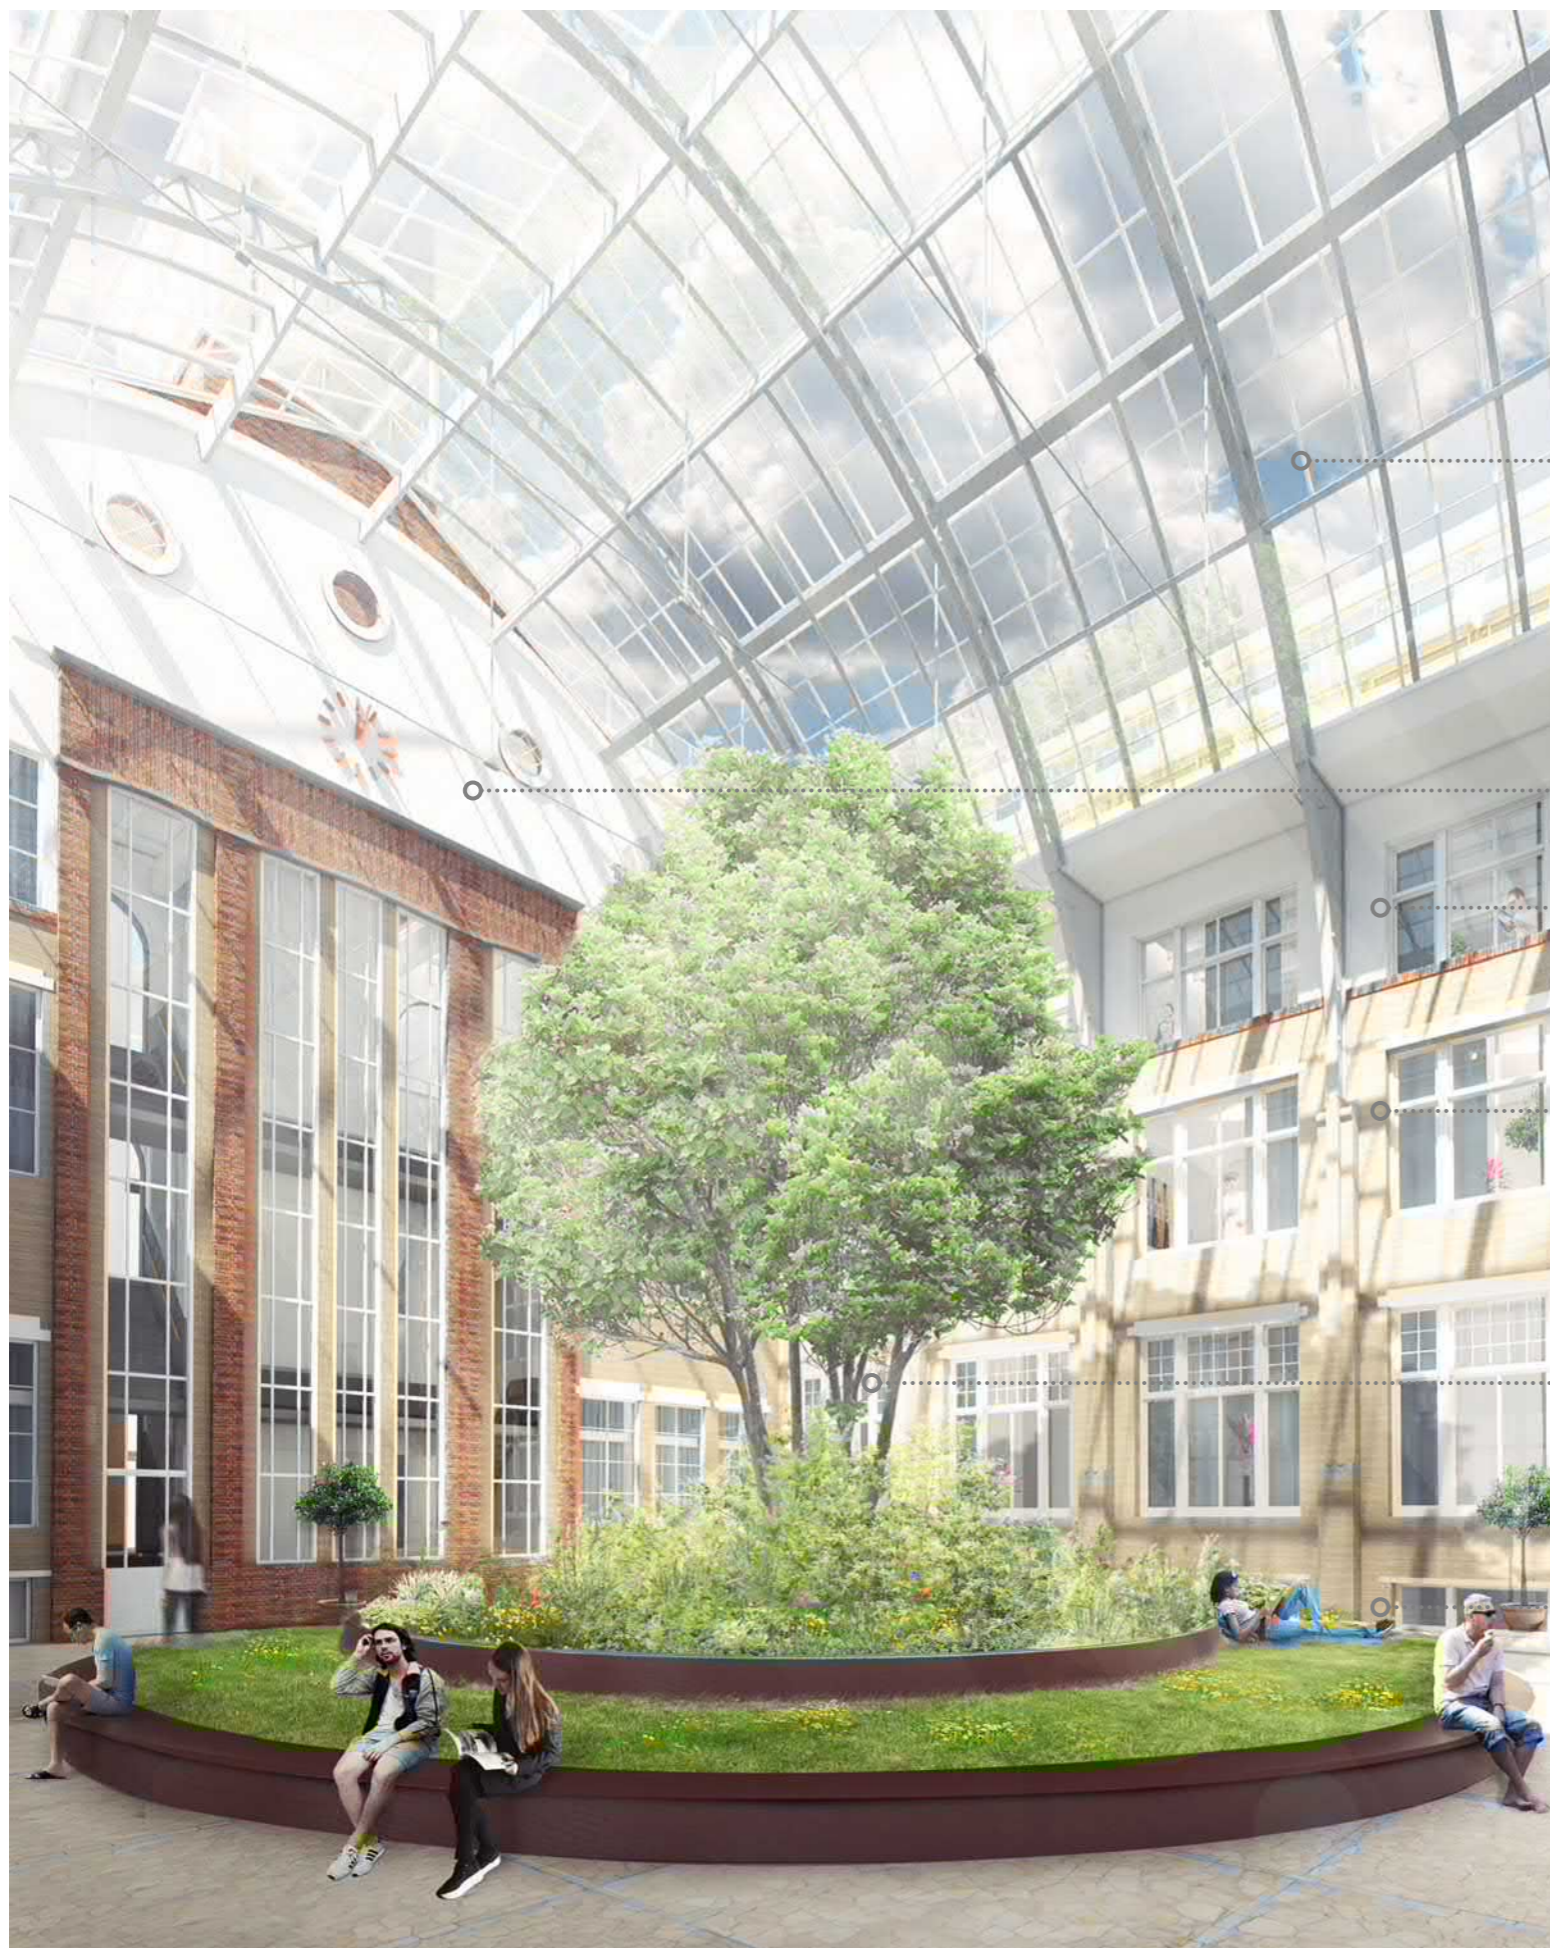
Delen van glazen stroken in bestaand atrium dak verwijderen in verband met:

- akoestiek
- ventilatie atrium (buiten)
- afvoer rook bij brand (niet besloten ruimte)

Bestaande staalconstructie behandelen (conserveren) tegen buiten lucht
(zie 180314_DOPRES_16034_Restauratie en transformatievisie_Plan van aanpak

huidig 'terracotta gevel overschilderen met wit sauswerk

Huidige kabelgoten, leidingen en ventilatieroosters verwijderen. Metselwerk herstellen door 'inboeten' van metselwerk in gelijke steen

groen nader te bepalen in overleg met groenadviseur. In 3 lagen: gras, struiken.

Element als "losse inrichting", stalen rand (gepoedercoat staal met oppervlakte structuur (niet glad), tint warm bruin.

ventilatieroosters in bestaande kozijnen, worden open gestuurd bij brand in woningen rondom atrium

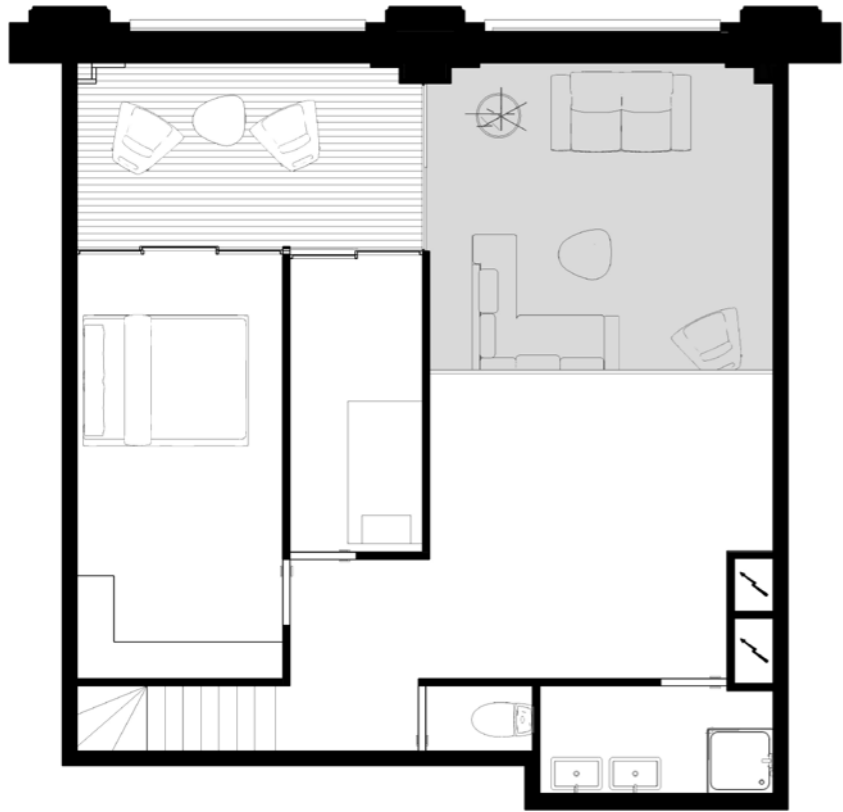
Plattegrond woonverdieping

Plattegrond entresol

Axonometrische weergave

varieert tussen
ca 135 m² - ca. 145 m²

- 3 kamer woning gelegen in rijksmonument
- gelegen op begane grond aan buitengevel
- hoog plafond
- originele constructie in het zicht
- rijksmonumentale puien, wijds open te zetten

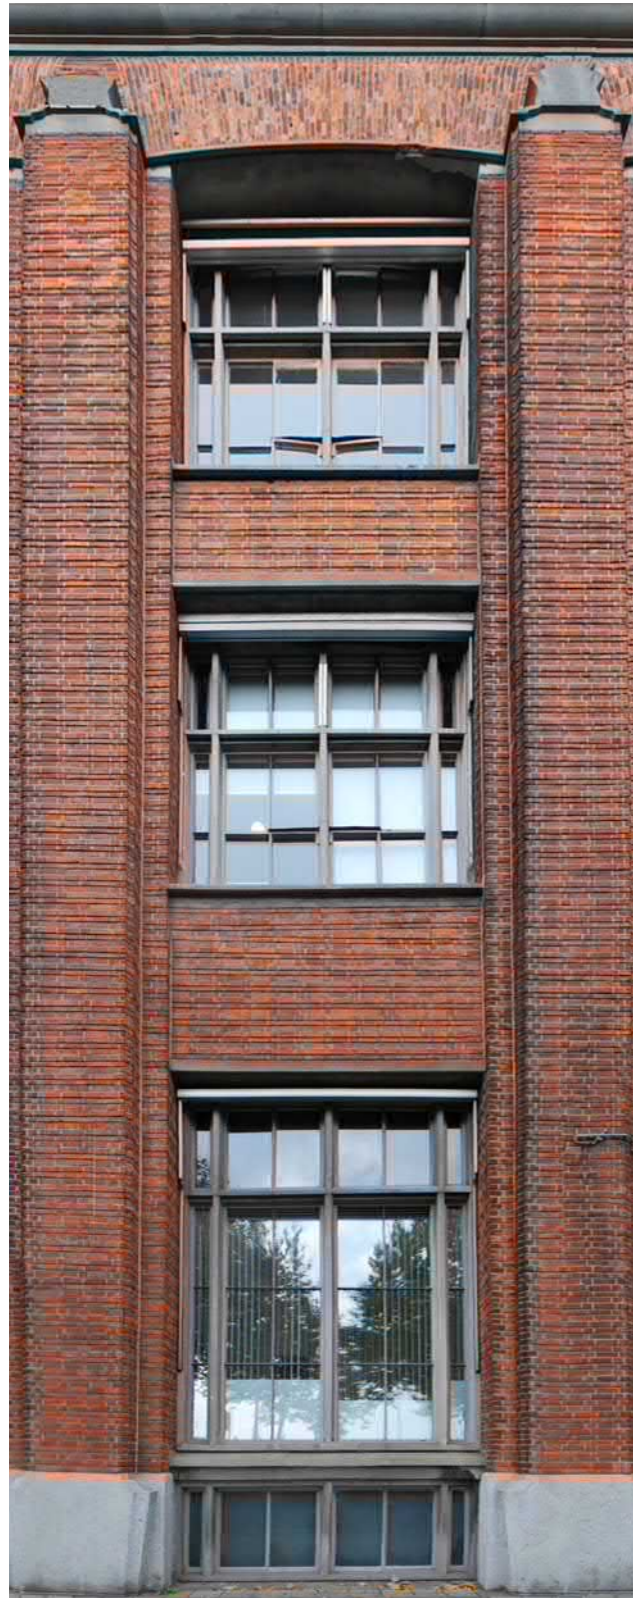
bestaande situatie

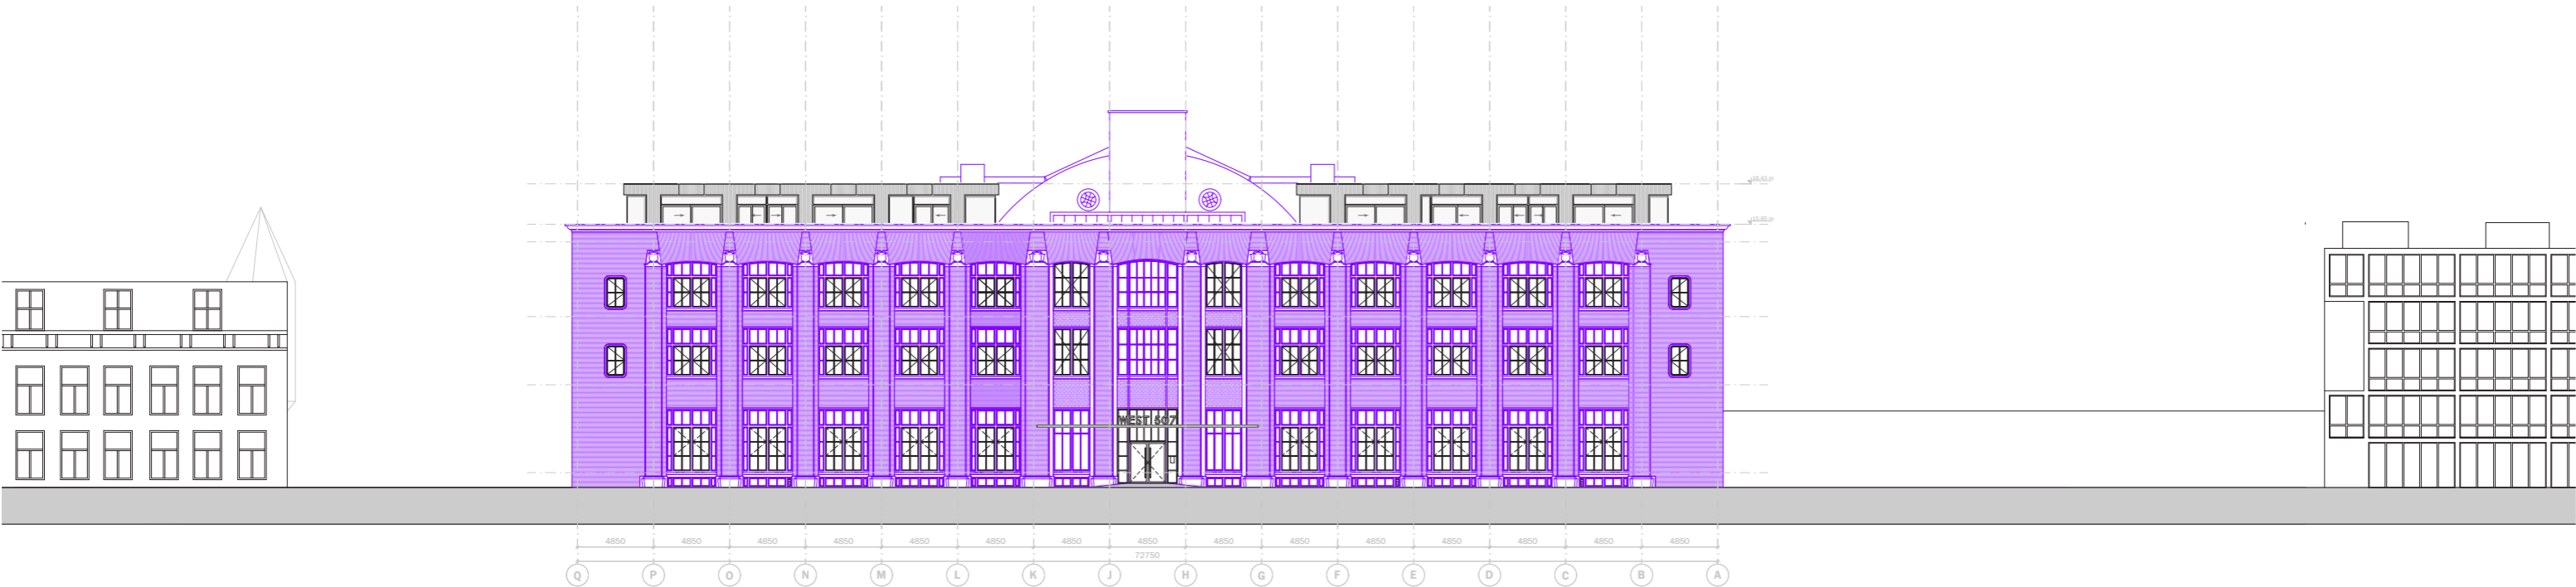
NOORDGEVEL

project: WEST507 Westzeedijk 507, Rotterdam	projectnummer: 16034
opdrachtgever: Waterford Investments & Vervat Vastgoed Rotterdam	schaal: 1:200
ontwerp: GEVELS nieuw NOORD- EN ZUIDGEVEL	datum: 22.12.2017
wijzigingen: a 14.02.2018 d g b 14.03.2018 e h c f i	formaat: A1 tekeningnummer: DO.250

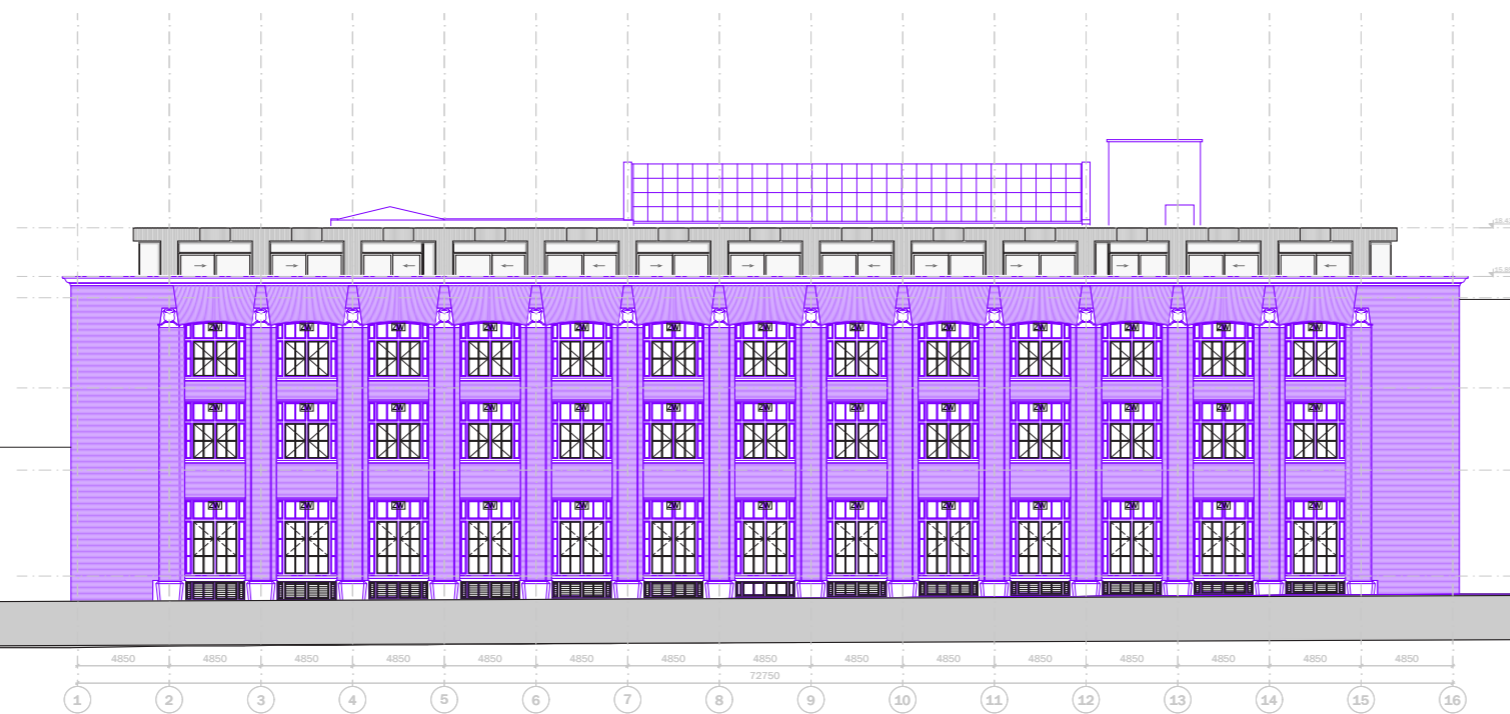
OOSTGEVEL

project: WEST507 Westzeedijk 507, Rotterdam	projectnummer: 16034
opdrachtgever: Waterford Investments & Vervat Vastgoed Rotterdam	schaal: 1:200
ontwerp: GEVELS nieuw OOST- EN WESTGEVEL	datum: 22.12.2017
wijzigingen: a 14.02.2018 d g b 14.03.2018 e h c f i	formaat: A1 tekeningnummer: DO.251

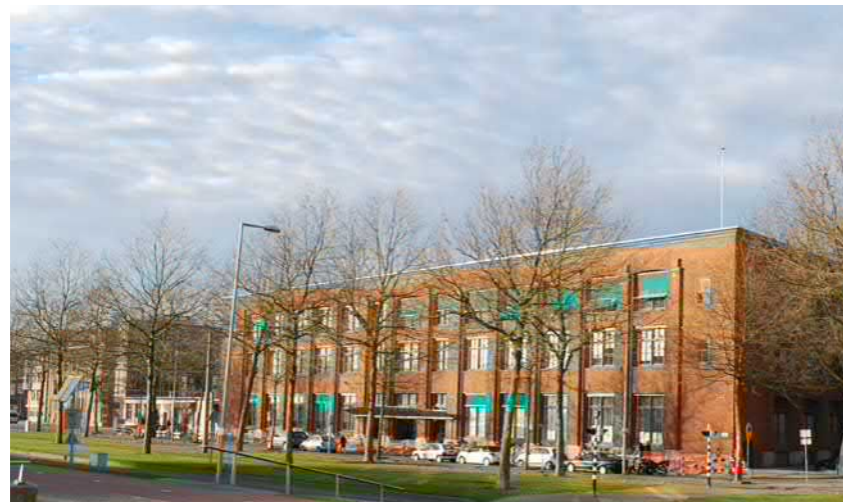
Schaal Westzeedijk

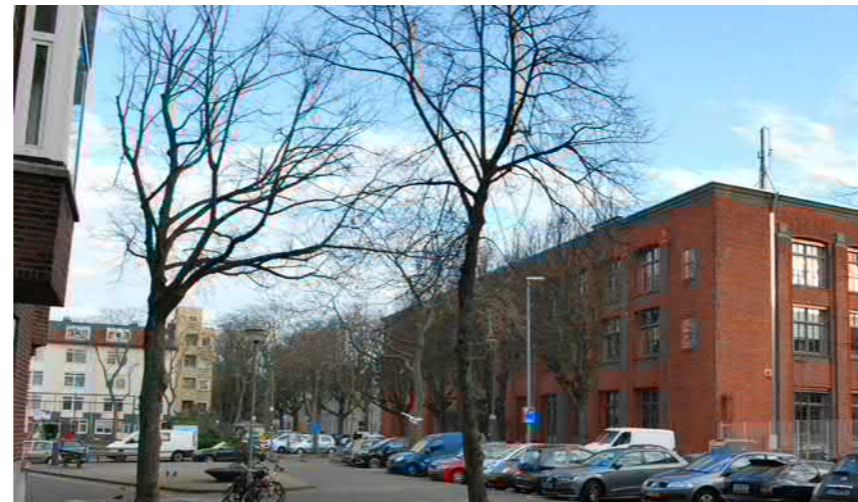
Schaal Heiman Dullaertplein

Het openen van de bebouwing op het dak relateerd aan de kleinere schaal van het Heiman Dullaertplein en brengt meer lucht en licht binnen in het dakhof.

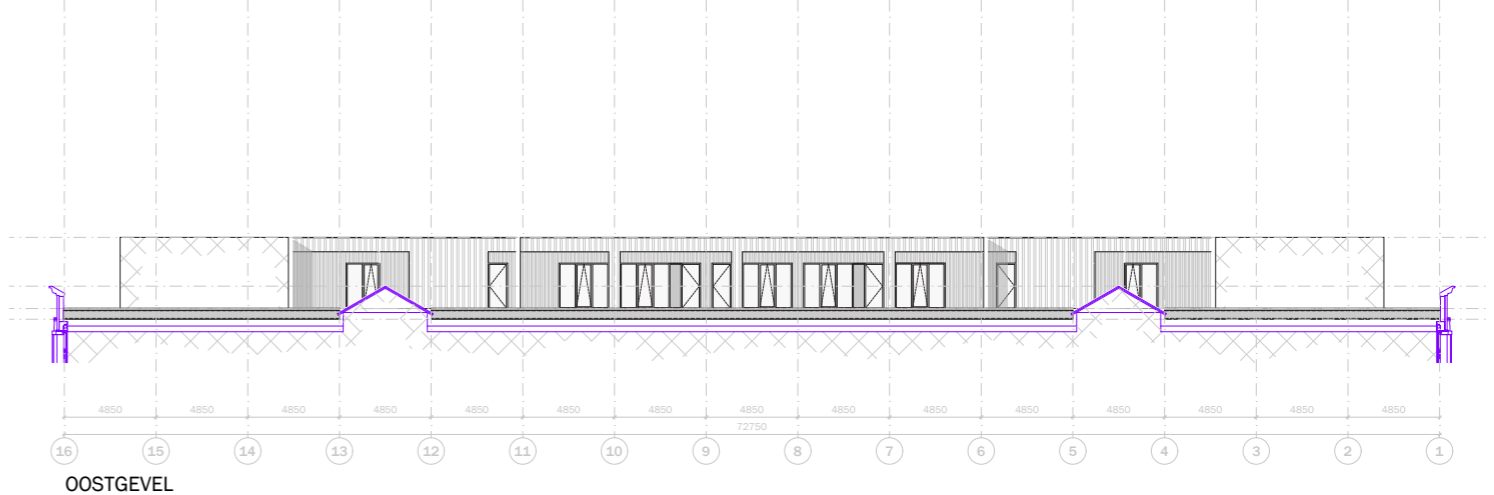
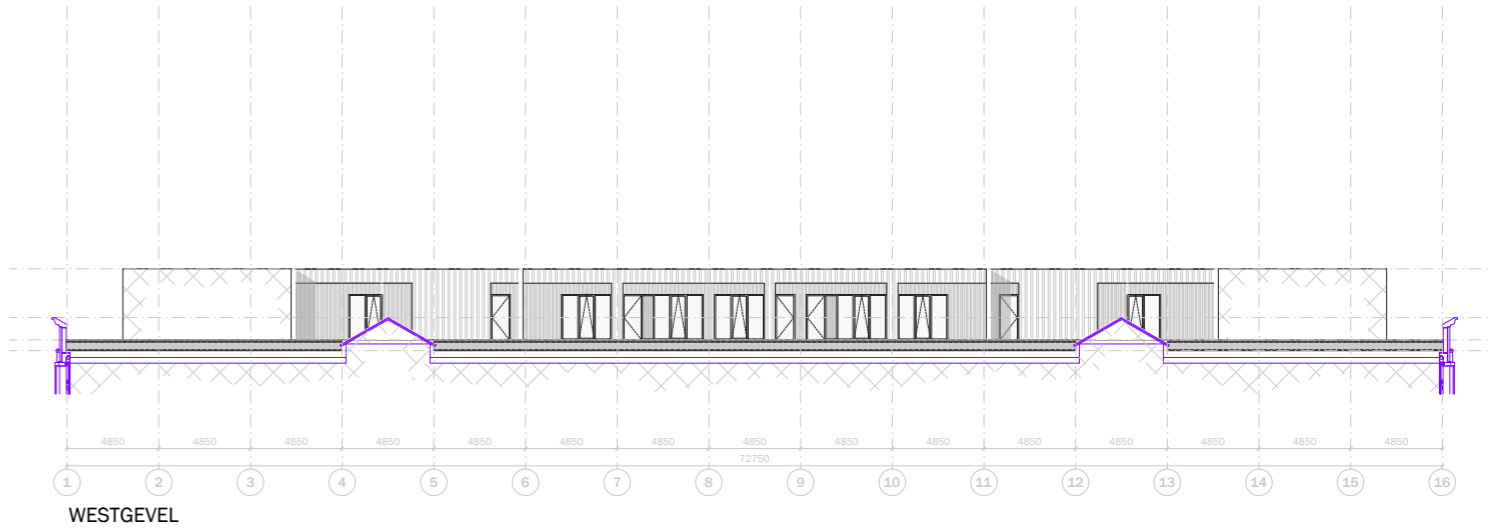
project: WEST507 Westzeedijk 507, Rotterdam	projectnummer: 16034
opdrachtgever: Waterford Investments & Vervat Vastgoed Rotterdam	schaal: 1:200
onderwerp: GEVELS binnengebied nieuw Noord-, oost-, zuid- en westgevel	datum: 22.12.2017
wijzigingen: a 14.02.2018 d g b 14.03.2018 e h c f i	formaat: A1
	tekeningnummer: D0.252

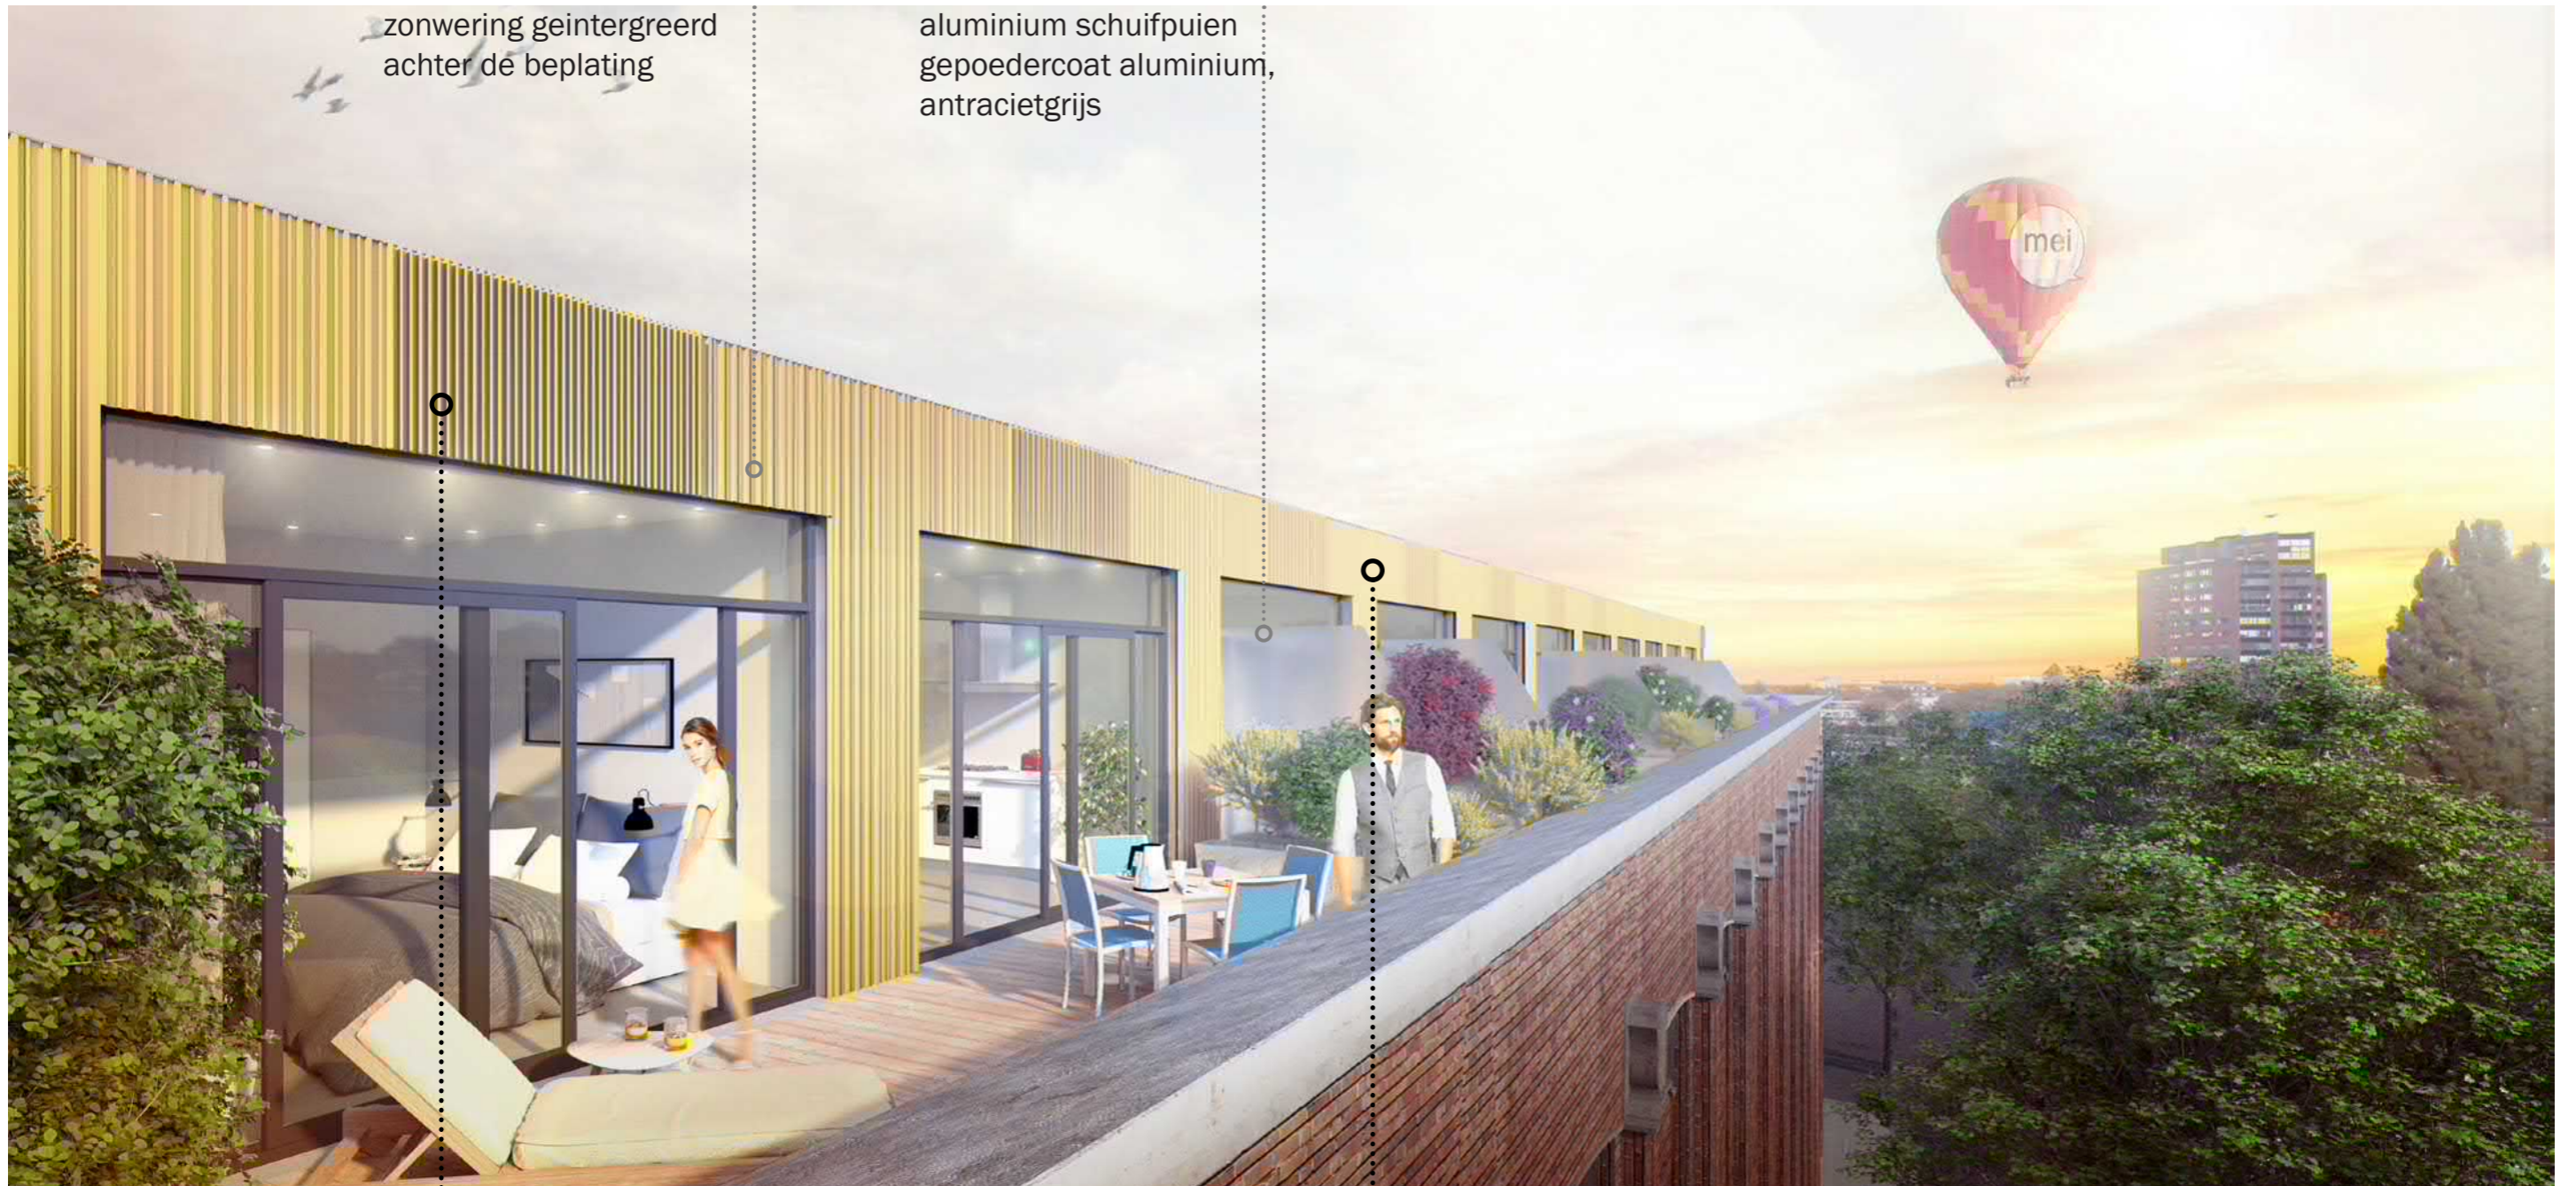
zonwering geïntegreerd
achter de beplating

aluminium schuifpuien
gepoedercoat aluminium,
antracietgrijs

koelrib, dunne vinnen 40mm, aluminium geprofileerde gevelbeplating met
verticale 'koelribachtige' vinnen, blind bevestigd

rechthoekige ribbelplaat, variatie in dambreedte, aluminium geprofileerde gevelbeplating
slanke ribben voorzien van variabel raster

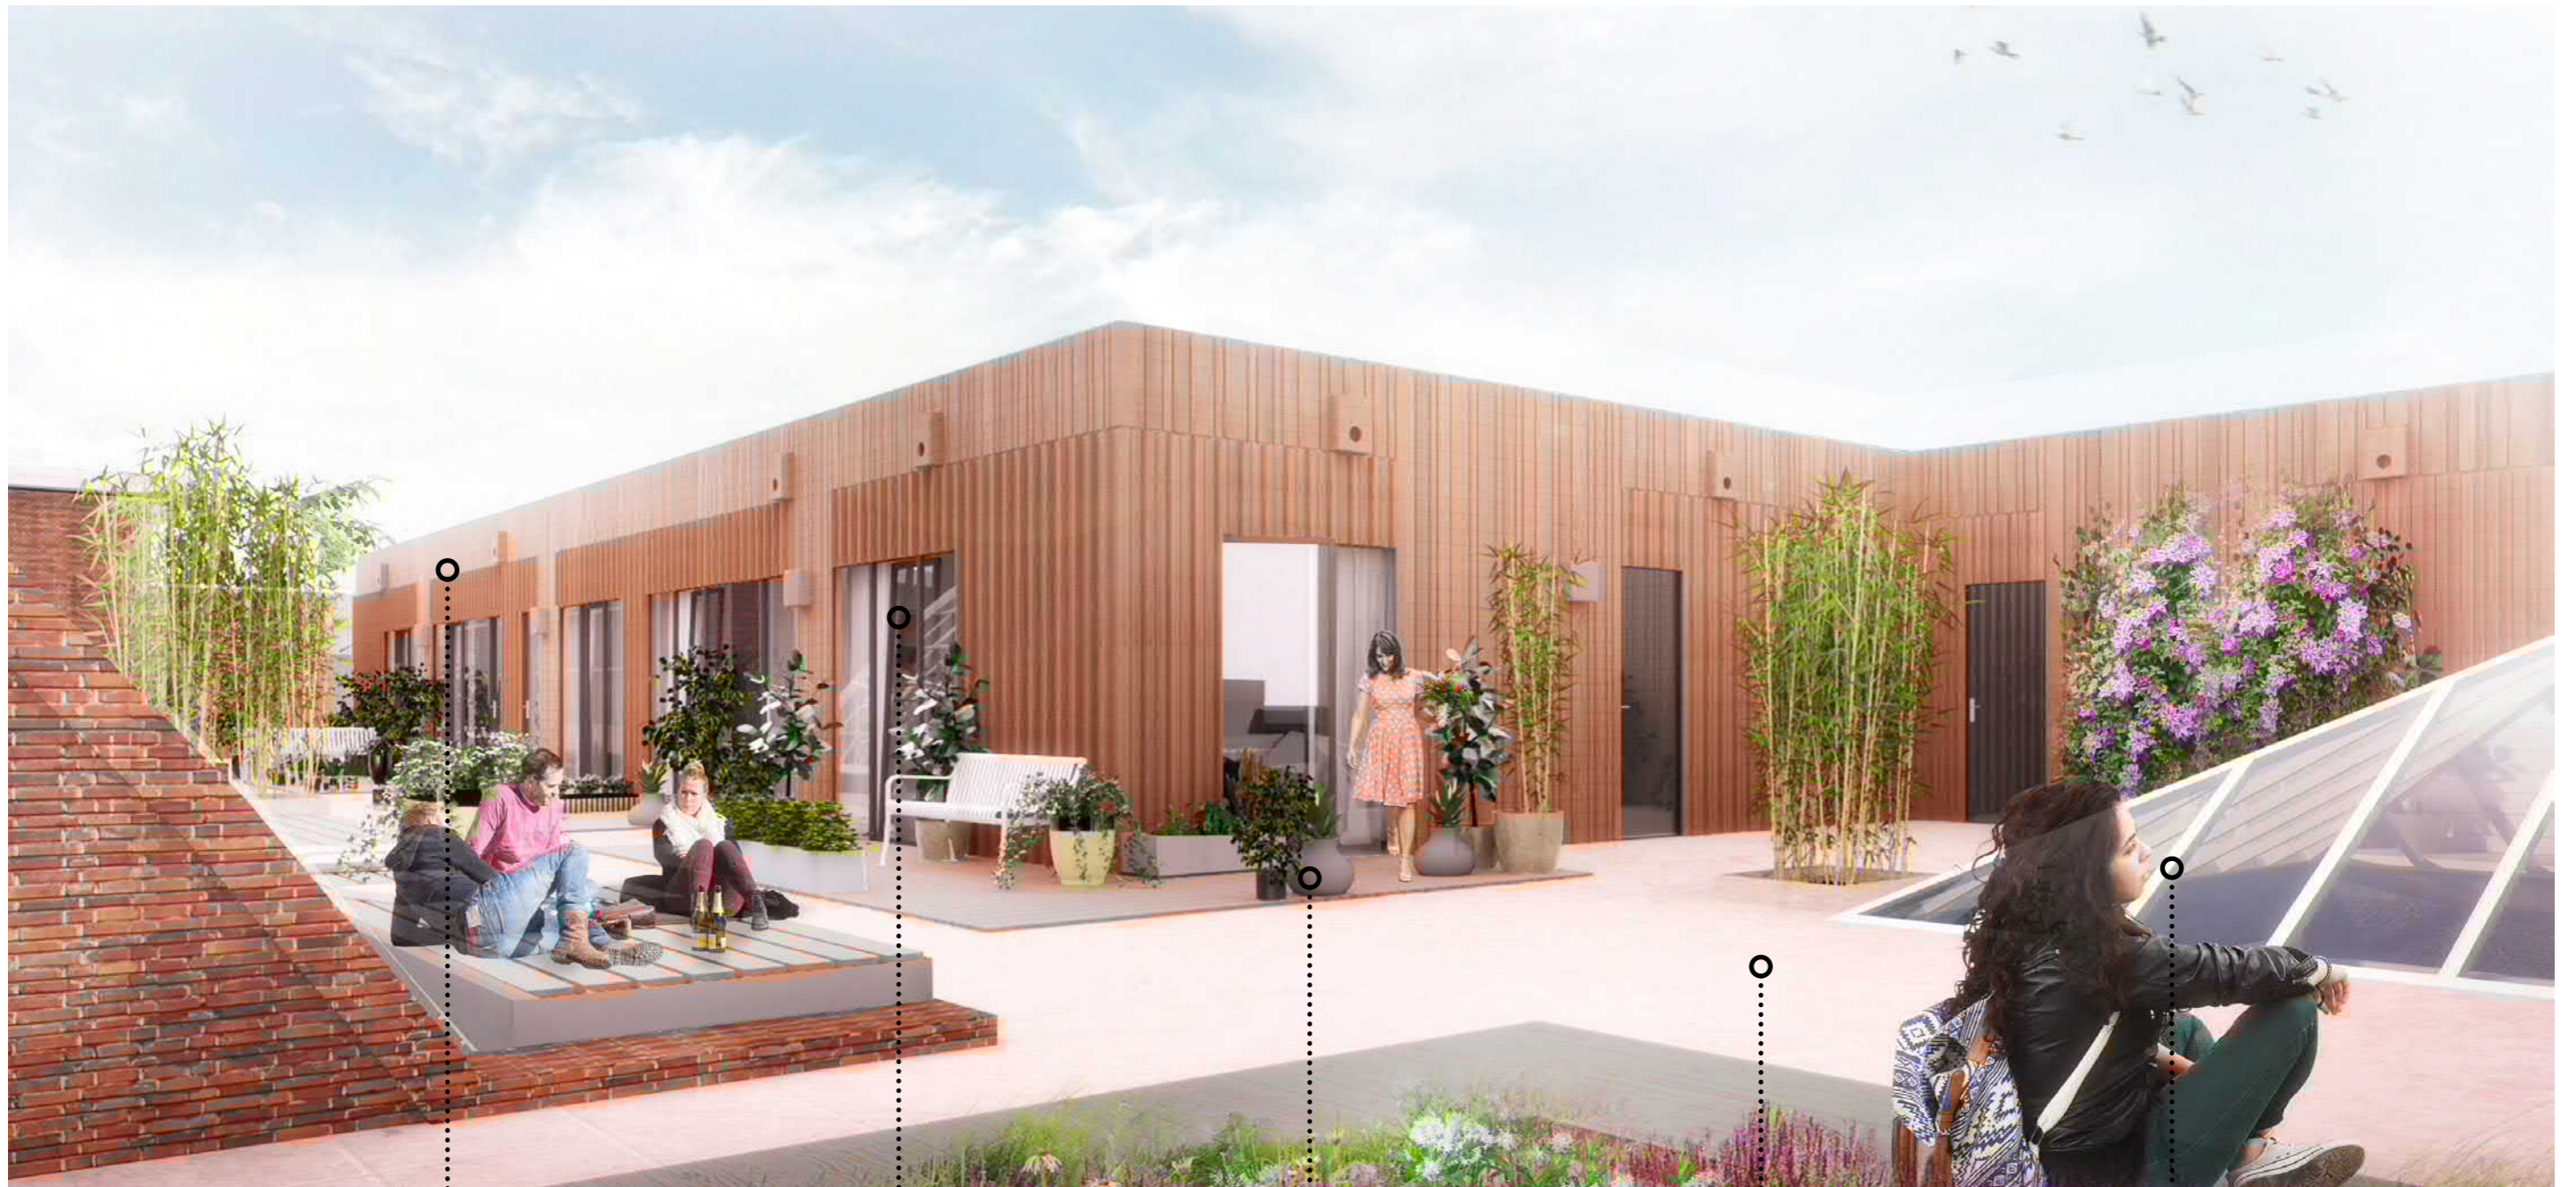
compositie van verticale houten latten, variatie in plankbreedte en verticaal opliggende lat

donkergrijs (ral 7021) aluminium kozijnen

buitenruimte woningen houten vlonders

dekafwerking gepigmenteerd betontegels

gereconstrueerde verticale lighthoven, positie, vorm en afmeting conform bestand

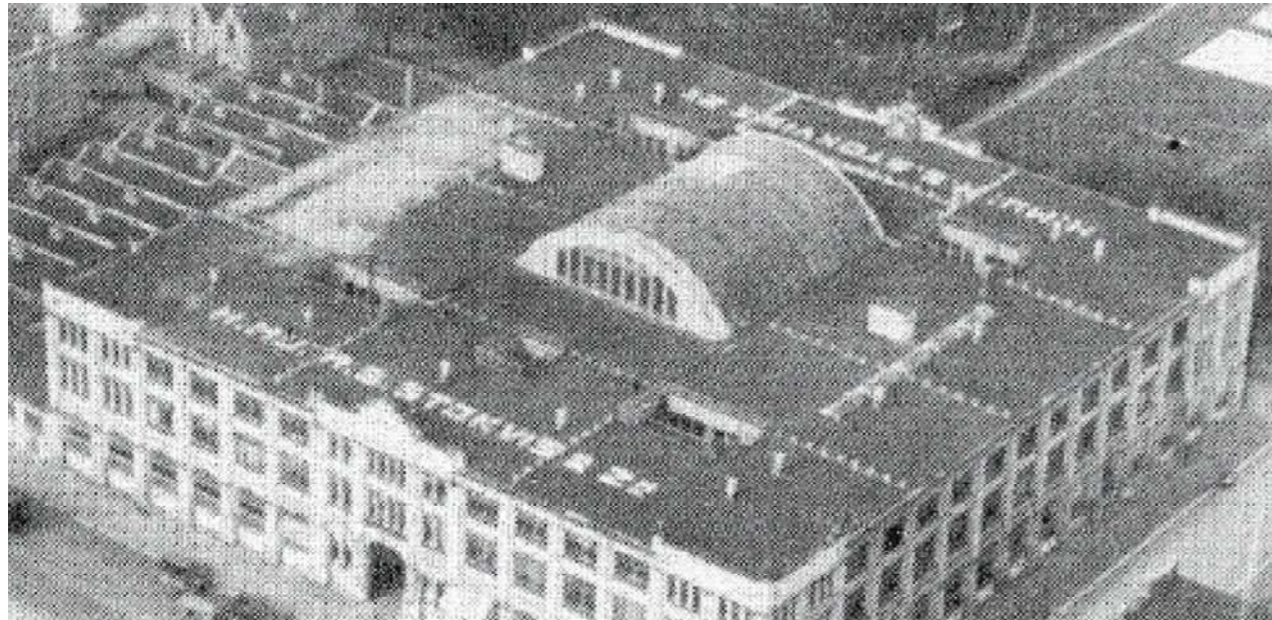
16.1 – Daklandschap voor het bombardement, foto vanuit het zuiden (uit: MEI BHO tekeningen, p 6)

In de eerste bouwperiode waren behalve de vijf lichthoven twee smalle lichtstraten te zien plus wat mogelijk twee schoorstenen en/of daktoegangen zijn. De open hoven lijken een balustrade te hebben. Boven beide ingangen staat een timpaan en op de vier hoeken steekt de gevel als een borstwering door.

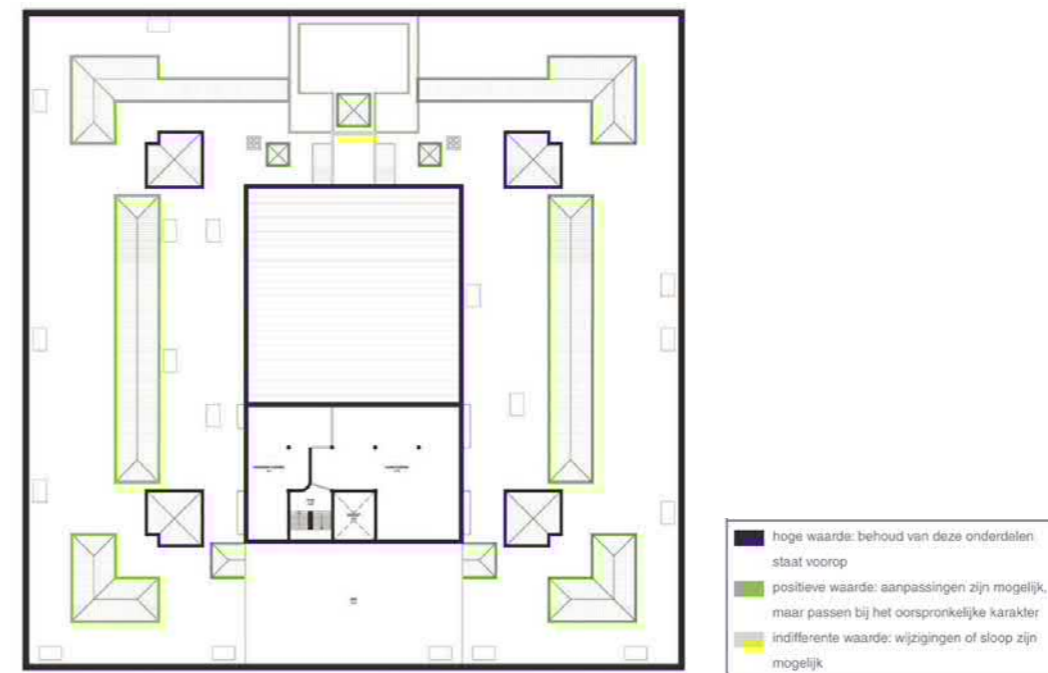
16.5 – Waardekaart daklandschap uit SteenhuisMeurs, inclusief kantine en lichthoven (SteenhuisMeurs 2016, p 43)

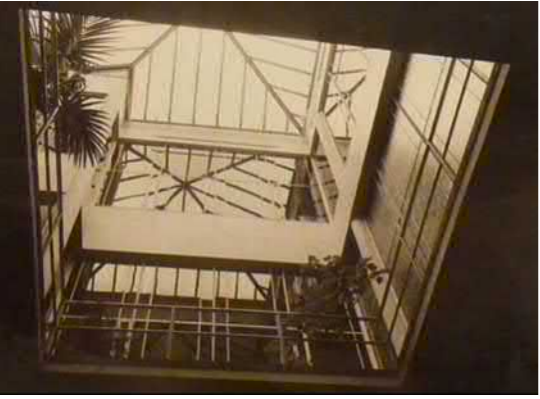
15.11 – Ongedateerde foto (mogelijk 1950) van een van de lighthoven, genomen vanaf de begane grond. De glazen wanden rond het lighthof komen overeen met de kantoorwanden op de jaren 50 foto van de corridor (zie dossier 11). Op de eerste verdieping lijkt een balustrade aangebracht te zijn (uit: MEI historische foto's, nr 24)

Voorlopige bevindingen uit vooronderzoek
In de huidige situatie zijn de lighthoven alleen op de tweede verdieping te ervaren. De doorbrekingen naar de ondergelegen verdiepingen zijn zichtbaar op een zeker moment dichtgezet. Wel zijn de kappen zichtbaar. Eén kap is voorzien van melkglas waardoor de lichtinval is gewijzigd. De constructie is gedeeltelijk zichtbaar, de datering is nog onduidelijk.

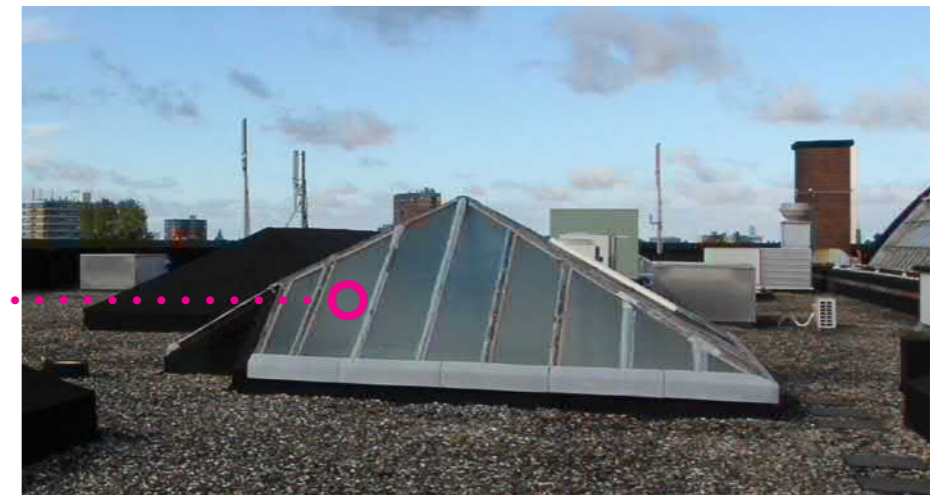
slechte staat van 3 kappen waar aan de binnenzijde soms afgeplakt met tape tegen lekkage

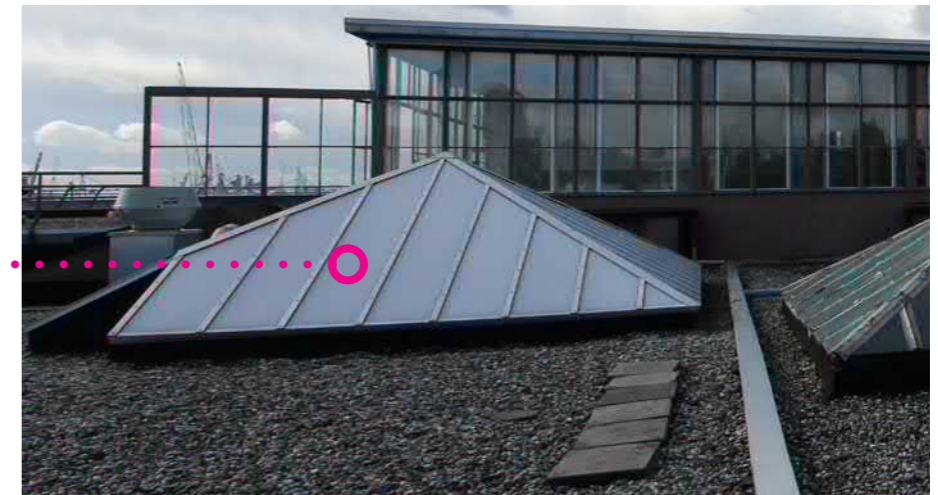
1 kap is niet origineel gezien aluminium profielen en translucente panelen

- Technische en bouwkundige staat van de kappen is slecht.
- In onderzoek kozijnen en beglazing is asbesthoudende beglazingskit aangetroffen.
- Eén kap is reeds vervangen.
- Gewenst voor de transformatie van kantoren naar woningen.

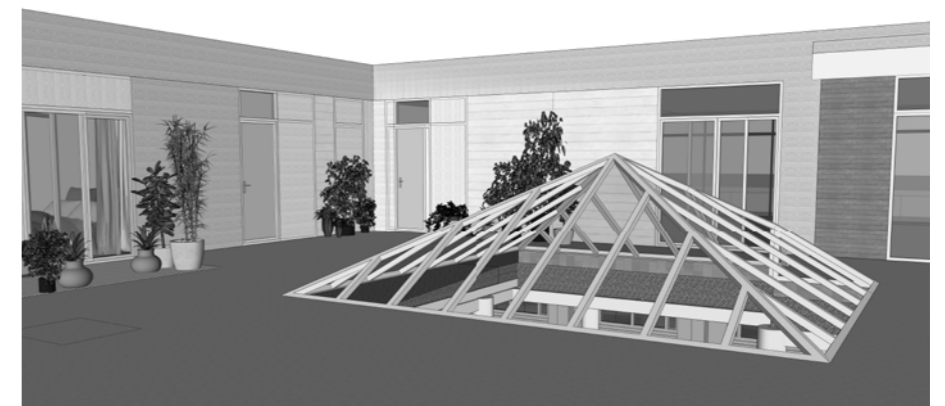
dakkappen
reconstrueren
conform bestaand

op positie lichtstraat
vluchtrap

dakkoepel
/ lichtstraat
reconstrueren

schoorstenen behouden

bestaande lichthoven worden gereconstrueerd (zie detaillering)

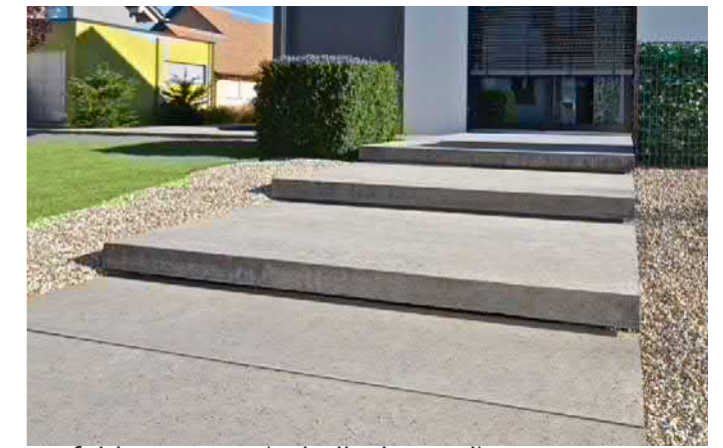
prefabbeton trap (schellevis tegel)
