WEST 507

RESTAURATIE & TRANSFORMATIEVISIE | ONTWERP

14.03.2018

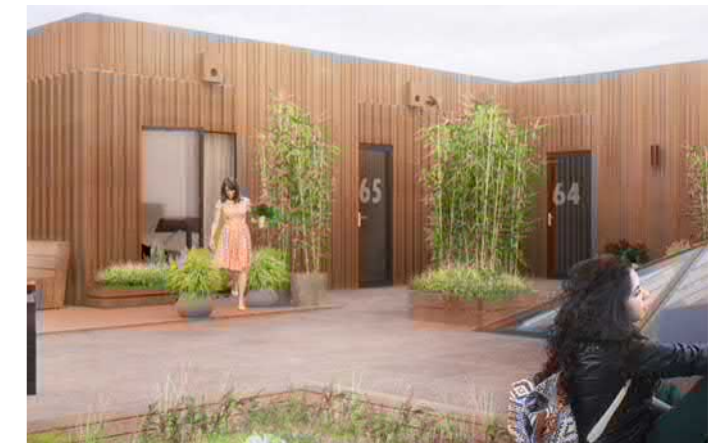
kleurstelling betontegels dek

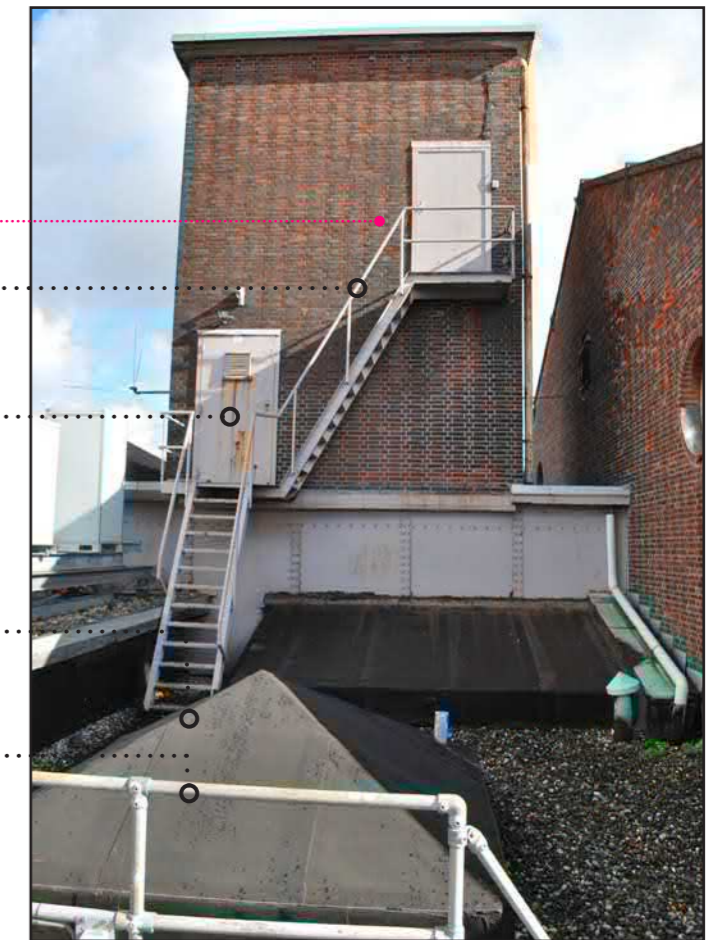
op positie huidige deuren, structureel
verlijmd helder glas (zonder
kozijnkader)

bestaande trappen verwijderen

dakrand en luifel, kleur wit

lichtsraat reconstrueren

schellevis grootformaat betontegels,
ca 600x600mm

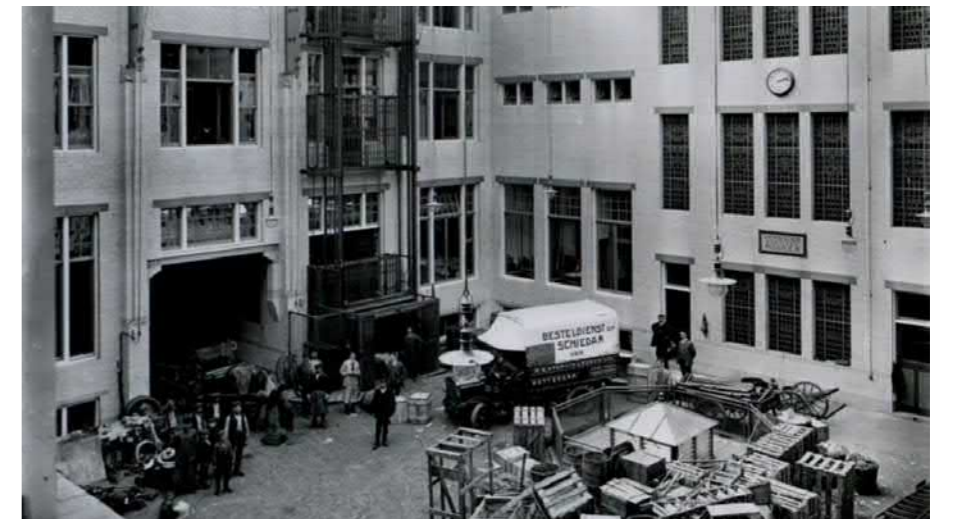
1909-11 | Gevelopening

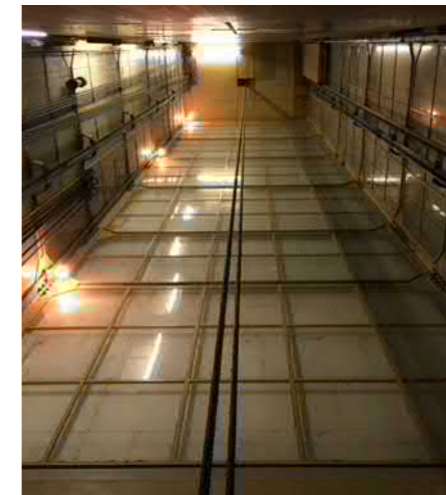
1945-51 | Staal en glazen liftschacht inclusief voorportaal, legplaten en liftdeuren

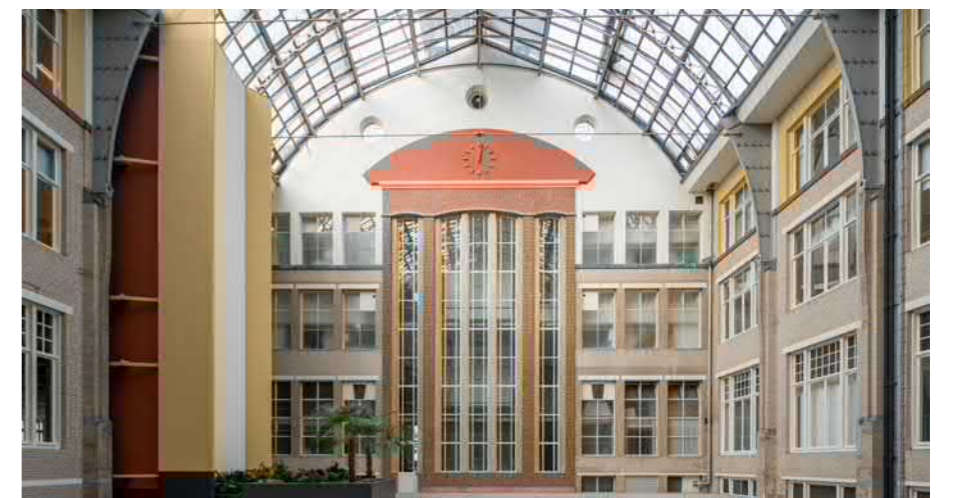
1973-75 | Gemetselde liftschacht

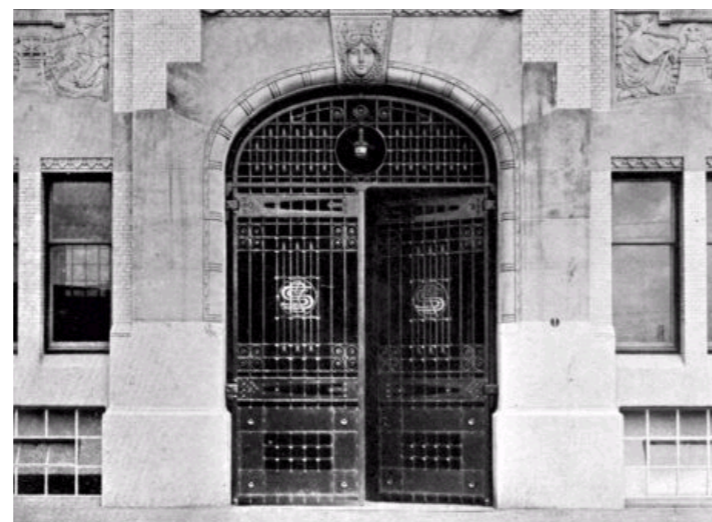
na de oorlog

Na oorlog (herbouw na het bombardement) een hekwerk als toegang tot de expeditiestraat
De deur aan de linkerkant wordt toegevoegd (voetgangers entree)
Boven de entree toevoeging naamsaanduiding

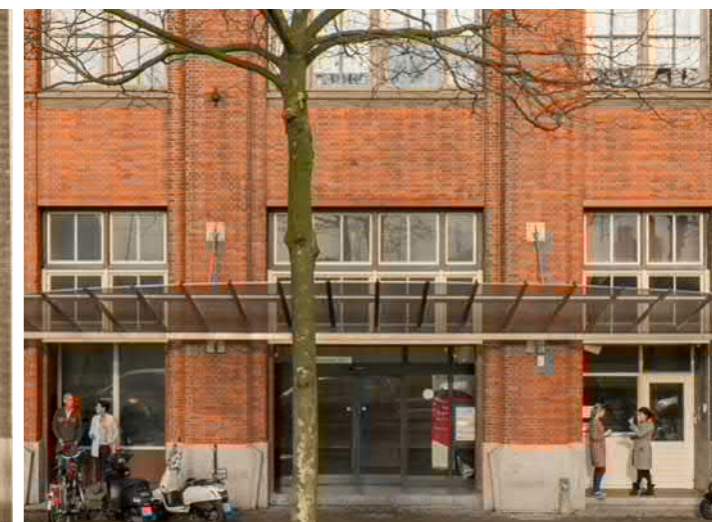
huidig

Grote stalen luifel: in 1995 toegevoegd. De deur aan de linkerkant wordt gesloten, een gesloten gemetselde borstwering wordt toegevoegd. Toevoeging nieuwe 'terugliggende' puien ten opzichte van de gevellijn. Tevens wordt aan de rechterkant een nieuwe deur toegevoegd

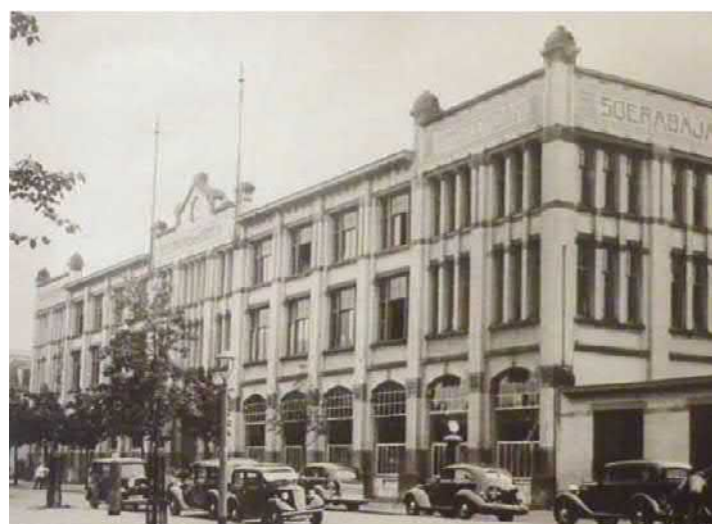
voor de oorlog

Voor de oorlog had het middelste deel een ander raampatroon en de nadruk op de hoofdingang

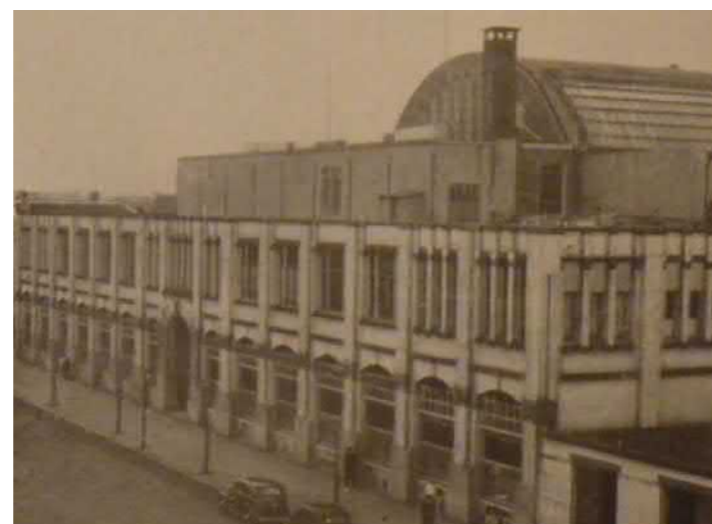
na bombardement

Gebouw na het bombardement, zonder derde verdieping. De hoofdingang lijkt groter te zijn dan de rest van de windos ernaast

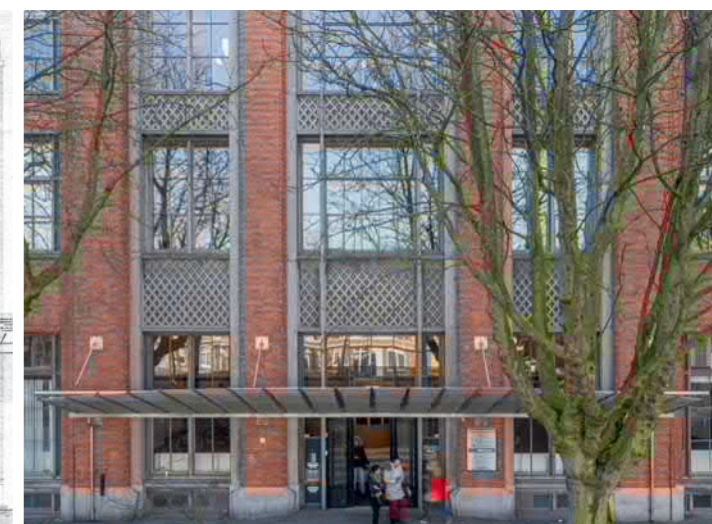
huidig

Grote stalen luifel: in 1995 toegevoegd. Nieuwe puid op de begane grond, betonnen ornamenten nog steeds aanwezig

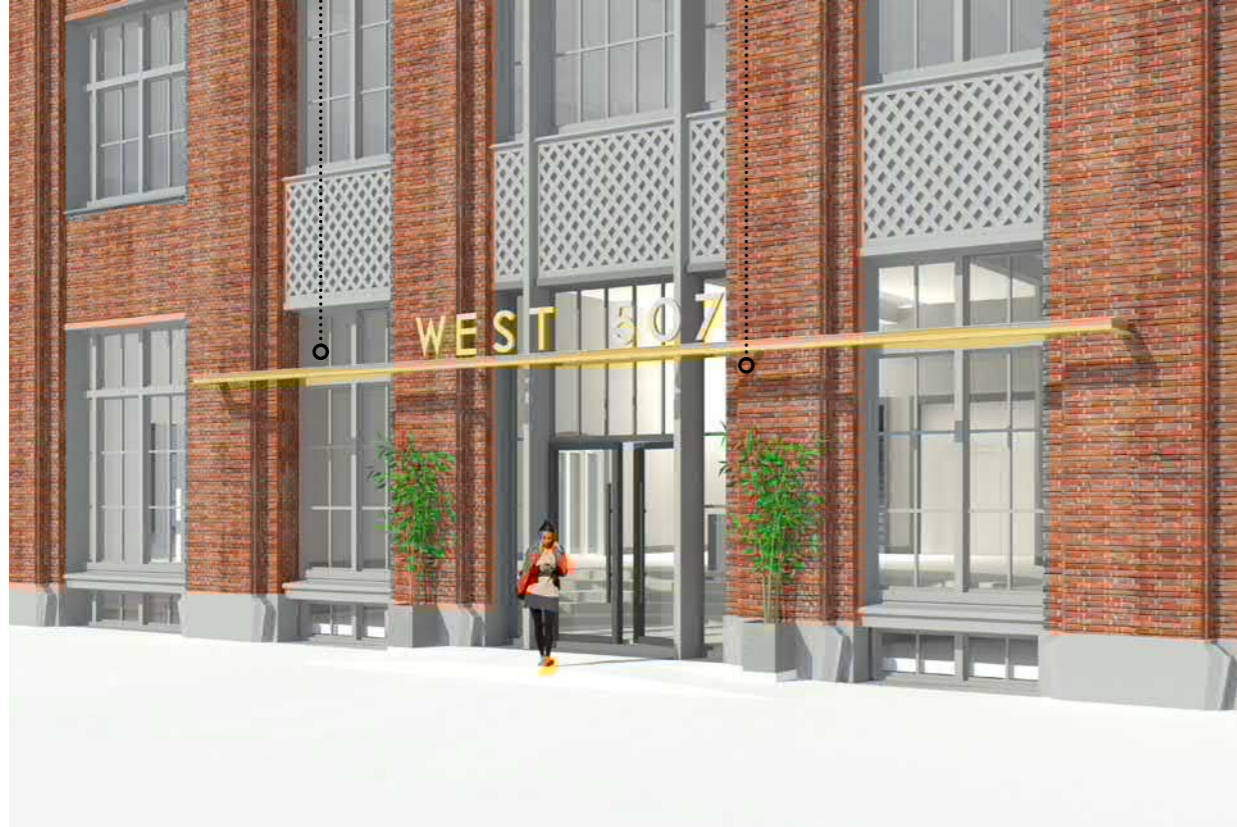
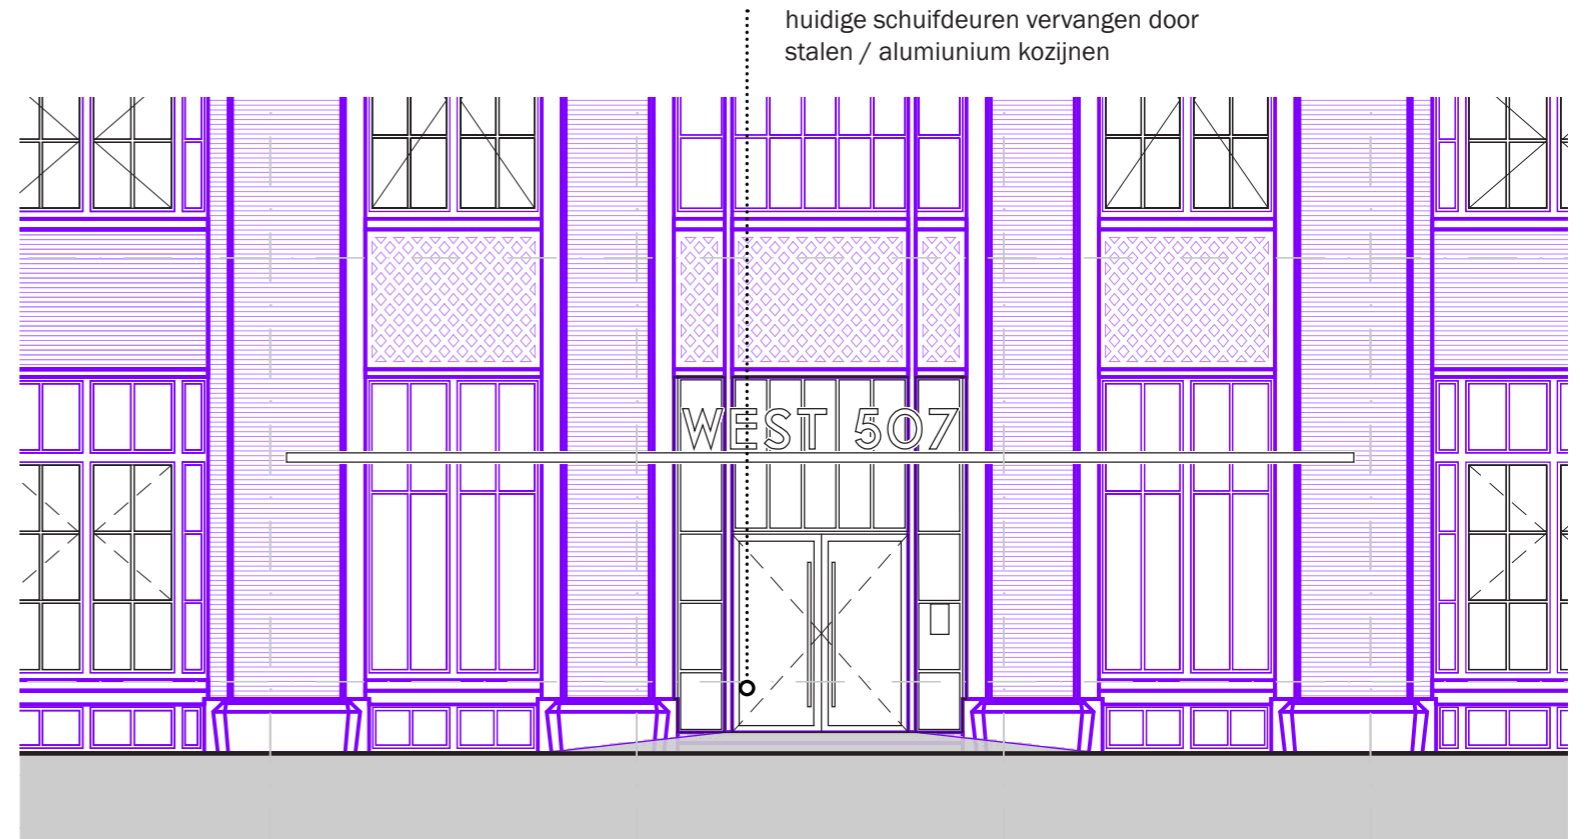
entreeaanduiding: messing /
geanodiseerd aluminium, kleur
passend bij de bovenbouw

Led verlichting boven de entree
(niet ter plaatsen van de woning)

huidige schuifdeuren vervangen door
stalen / aluminium kozijnen

Hellingbaan / bordes in
bestrating. Een en ander in
overleg met inrichtingsplan
gemeente

Entreeaanduiding staalprofiel met
doosletters naamsaanduiding
gebouw. Led verlichting boven de
entree

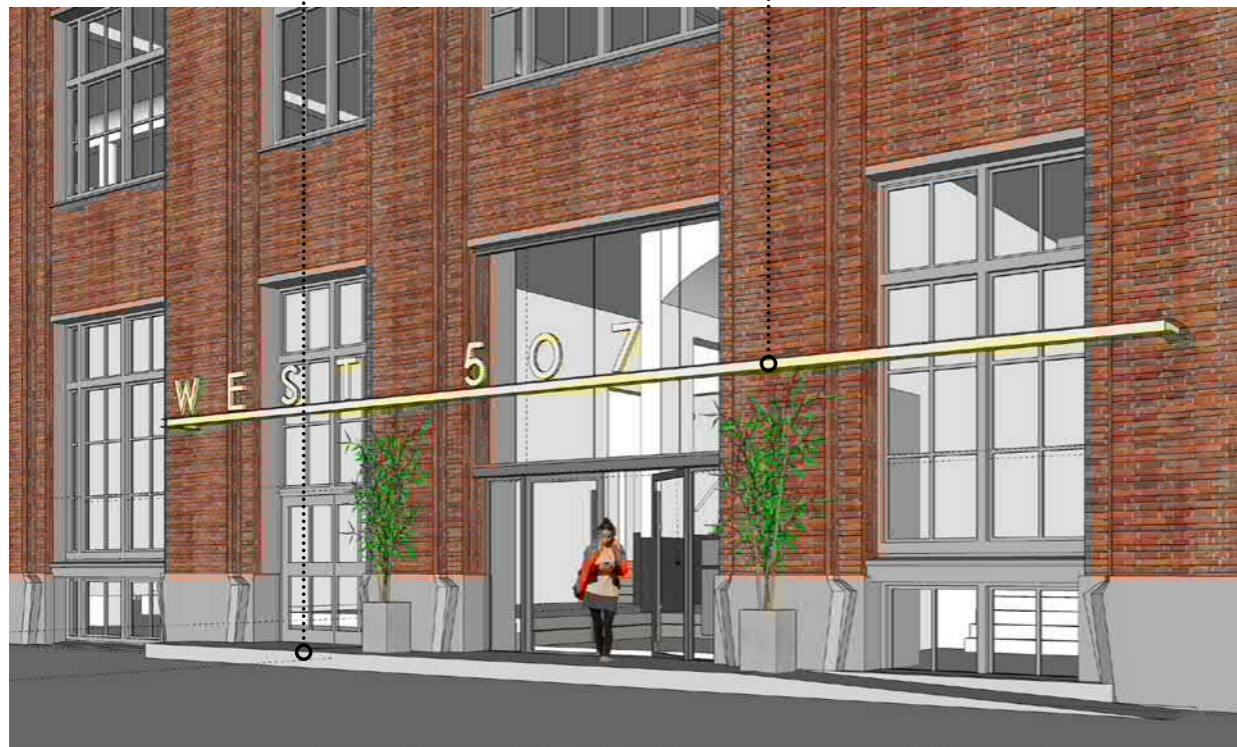
entree deur linkzijdige conform
situatie jaren '50. Functioneel als
entree voor de postkasten

Entreedeur vervangen door
aluminium entreekozijn met
grote glasvlakken erboven

Nieuwe pui conform situatie
jaren '50

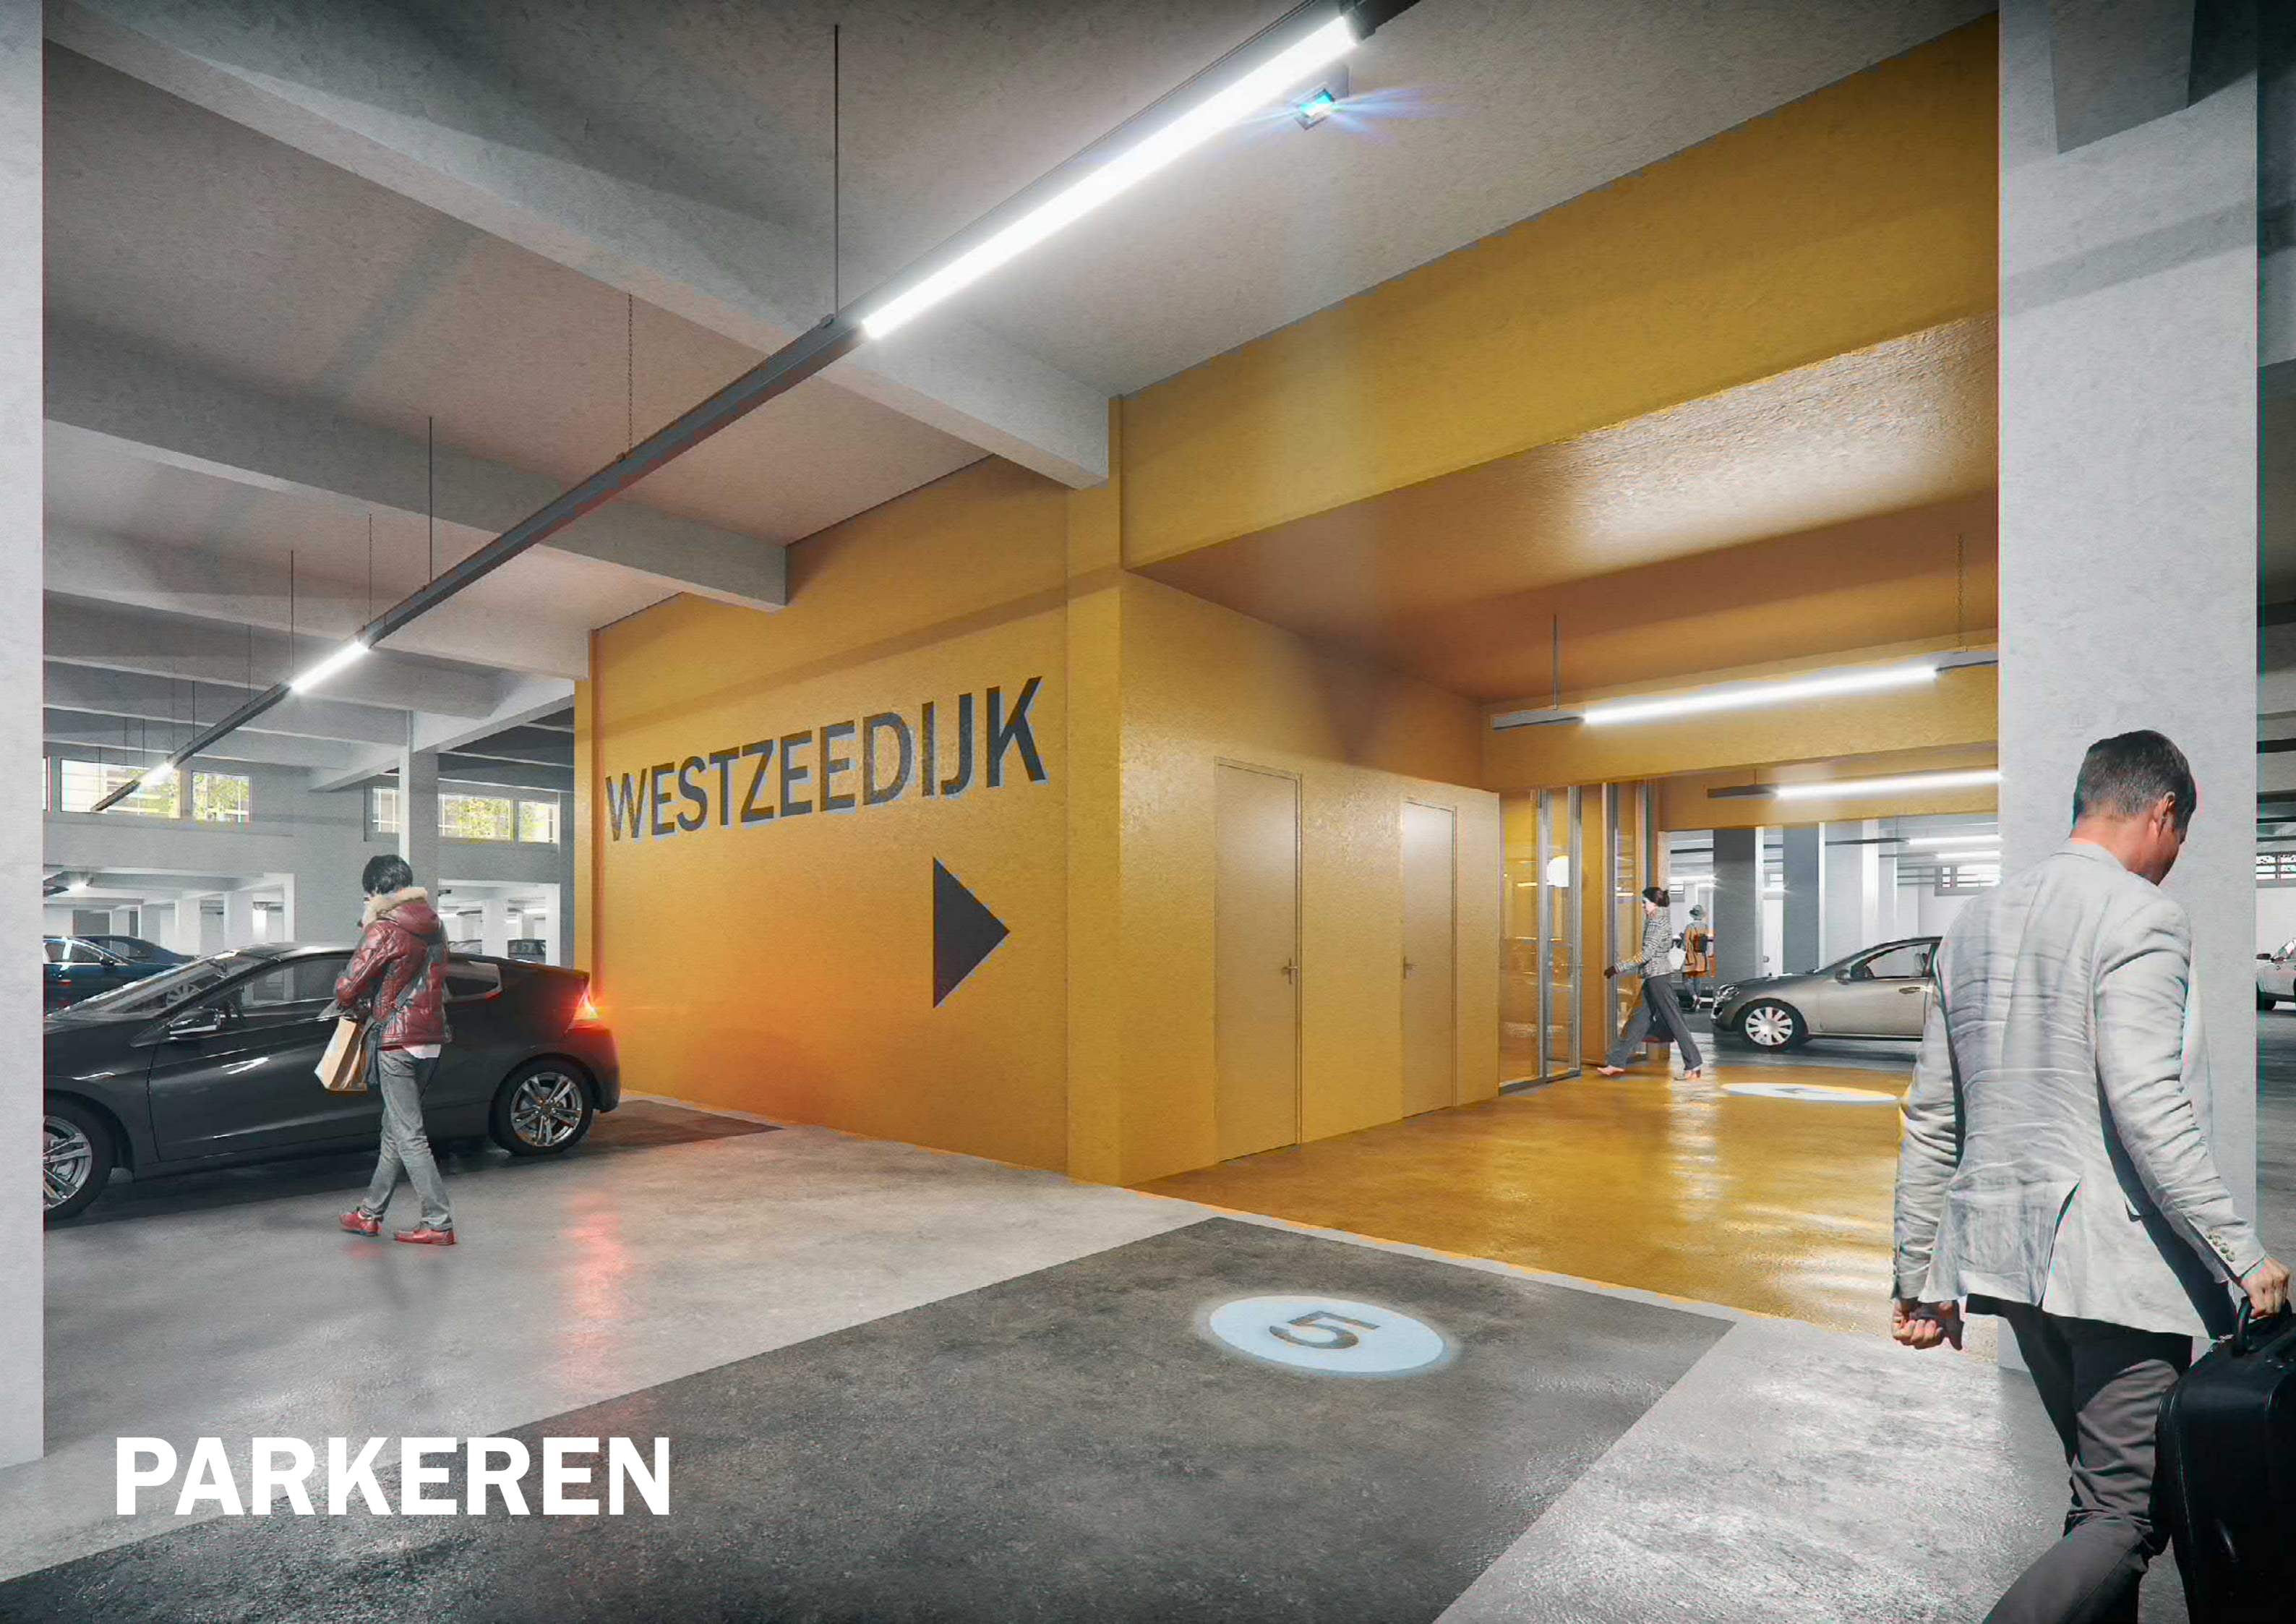
PARKEREN

Kelder:
148 parkeerplaatsen
Overig:
105 parkeerplaatsen

project Oceanhuis Westzeedijk 507, Rotterdam	projectnummer 16034
opdrachtgever Waterford Investments & Vervat Vastgoed Rotterdam	schaal 1:200
datum Bestaande situatie Kelder, parkeren	datum 03.05.2017
pagina a d g b e h c f i	blad A0 DO-151

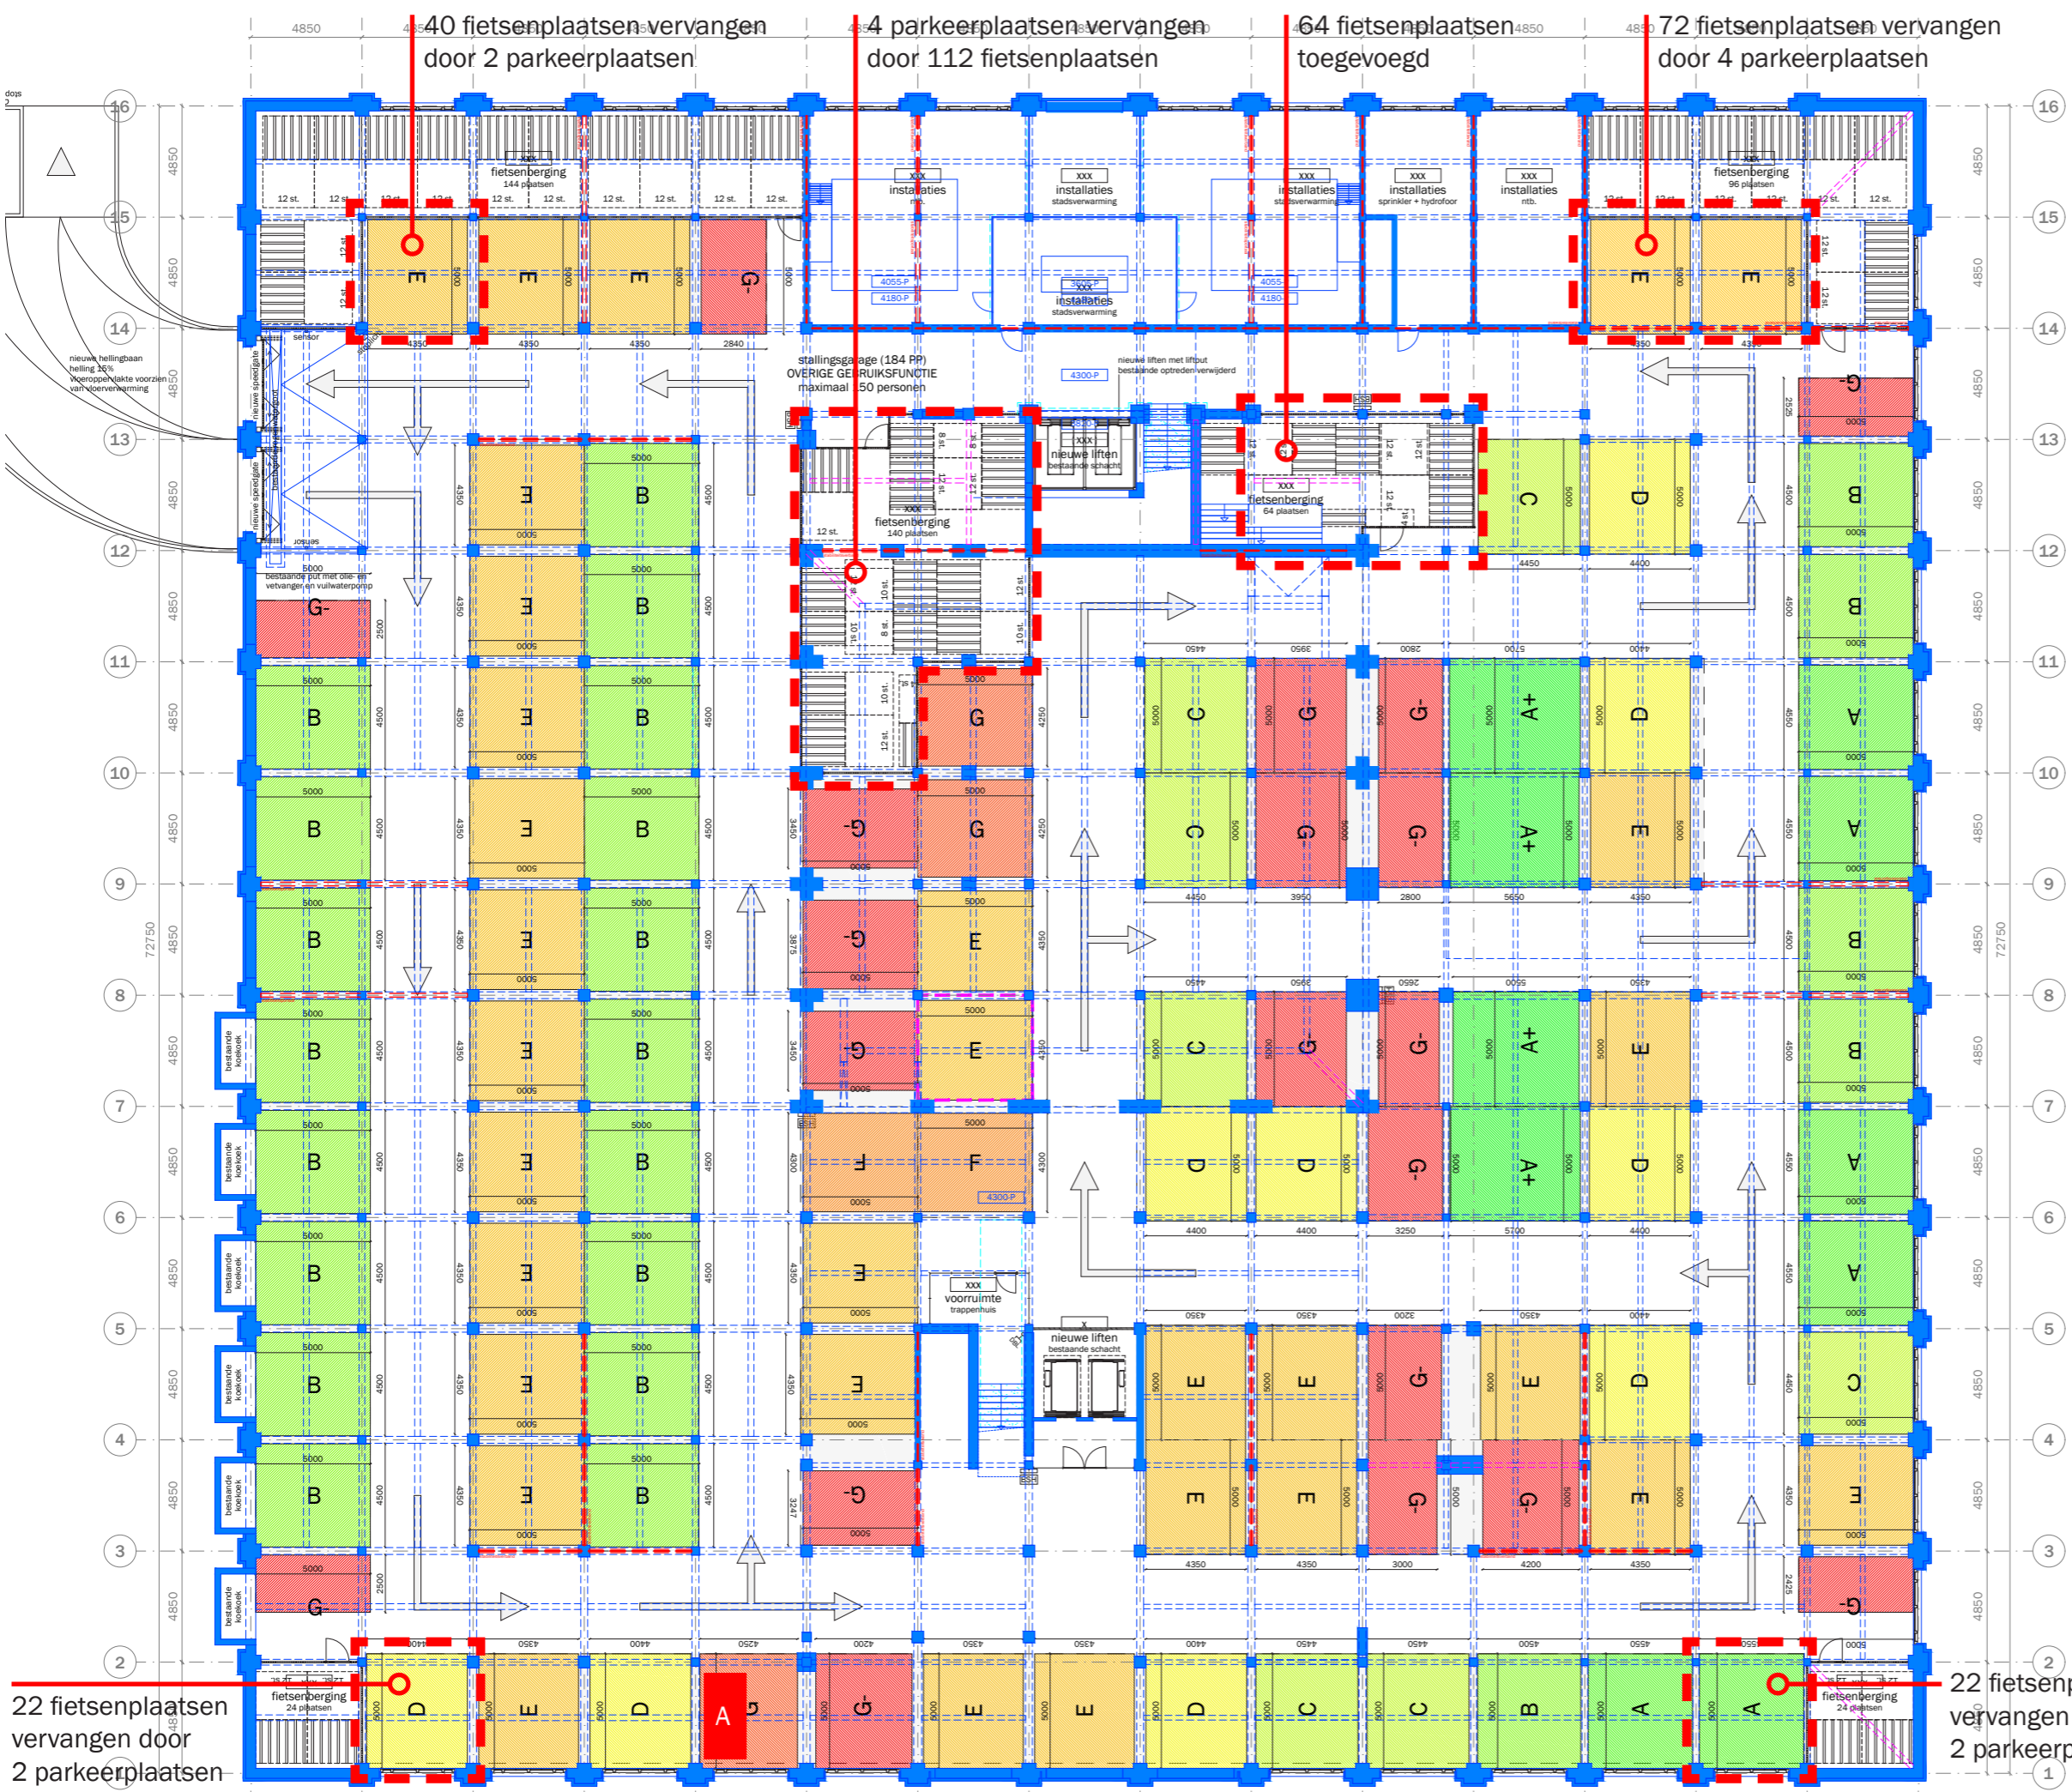
14 | Optimalisatie | Aanpassing rijbanen en fietsenstallingen

Type:	Breedte:	Mogelijke parkeerplaatsen:
A+	>4,55m	2 plaatsen
A	4,55m	2 plaatsen
B	4,50m	2 plaatsen
C	4,45m	2 plaatsen
D	4,40m	2 plaatsen
E	4,35m	2 plaatsen
F	4,30m	1 plaats
G	4,25m	1 plaats
G-	<4,25m	1 plaats
	4,35m	minimale maat 2 plaatsen
	X m	kritieke inrij maat 1 plaats

184 parkeerplaatsen

22 fietsenplaatsen vervangen door 2 parkeerplaatsen

22 fietsenplaatsen vervangen door 2 parkeerplaatsen
BVO = 5390m²

Oceanahuis Westzeedijk 507, Rotterdam		16034
Waterford Investments & Vervat Vastgoed Rotterdam		1:100
Nieuwe situatie Kelder, parkeren optie 2		03.05.2017
a	d	g
b	e	h
c	f	i
A0		
DO-151

Om het aantal bruikbare parkeerplaatsen te bepalen is er een optimalisatie schema gemaakt waarin duidelijk is af te lezen wat de bruikbaarheid van de verschillende parkeervakken is. Een deel van de parkeervakken is vervangen voor een fietsenstalling (300 fietsen) en bergingen. Deze zijn bewust aan één zijde van het gebouw geplaatst om de routing te optimaliseren. En de overige twee hoeken van de parkeergarage zijn 8 motorfiets parkeerplaatsen gerealiseerd. Het aantal bruikbare parkeerplekken dat over blijft is 142. Dit is voldoende volgens de norm.
