## 5 Vooronderzoek per thema

**WEST507 - transformatie Oceaanhuis**

**Kleurhistorisch onderzoek  
en bouwhistorische verkenning**

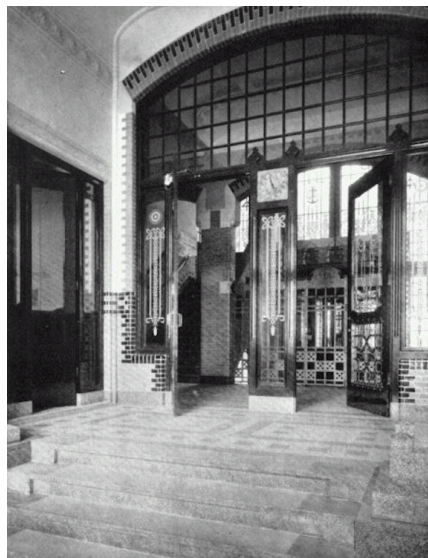
1.1 – Vooroorlogs portiek aan het Heiman Dullaertplein met portiersloge naast de draaideur (5) op een revisietekening uit 1944. (uit: MEI BHO tekeningen, p 10)

1.2 – Vermoedelijk eerdere situatie met dubbele deuren aan het eind van het portiek. Ongedateerd. (uit: MEI BHO tekeningen, p 10)

De huidige situatie wijkt sterk af van de vooroorlogse situatie waar de noordentree in een smal portiek lag, en de zuidelijke entree een passage voor goederentransport bestemd was, terwijl de zuidelijke entree tot het gebouw met het trappenhuis ter zijde van deze passage lag.

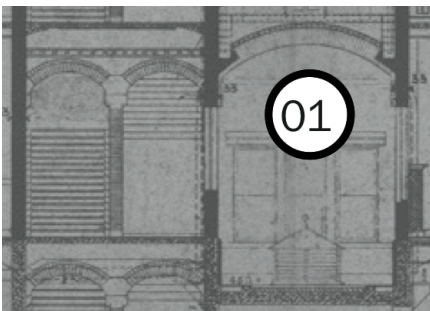
1.3 – Passage voor goederentransport vanaf de Westzeedijk naar het atrium (1) met gelijk vloerniveau. Links de nevenruimte met toegang tot het zuidelijke trappenhuis in de vooroorlogse situatie (uit: MEI BHO tekeningen, p 13)

1.4 – Snede over de verhoogde ruimte naast de passage met toegang naar het zuidelijke trappenhuis in de vooroorlogse situatie (uit: MEI BHO tekeningen, p 13)

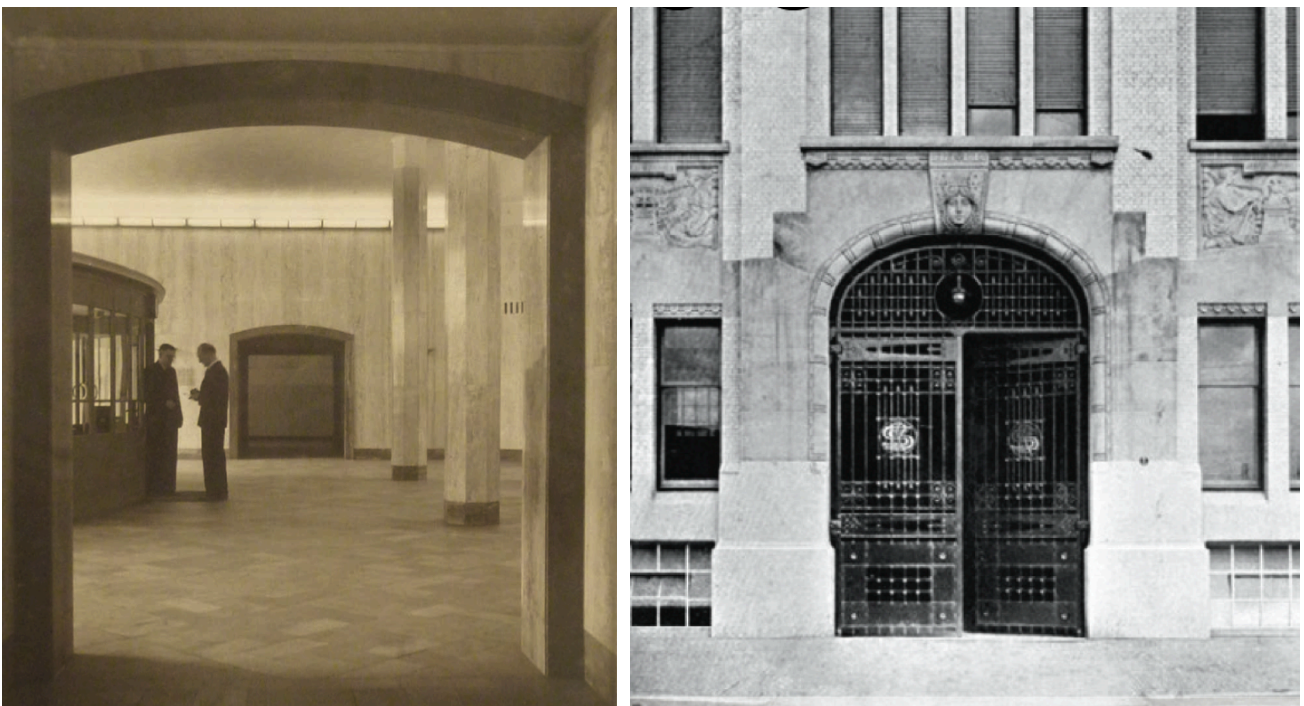
1.11 – Entreehal Heiman Dullaertplein, vanuit de westelijke zijhal, met natuursteenbekleding van wanden en kolommen en met links de portiersloge in circa 1950 (uit: SteenhuisMeurs 2016, p 29)

1.12 – De goedereningang aan de Westzeedijk in vooroorlogse situatie sluit de passage naar het atrium af. Ramen ter werszijden, vloer boven straatpeil (uit: MEI BHO tekeningen, p 7)

De noordelijke entreehal is na 1947 voorzien van een natuursteenbekleding. Bovenaan een brede trap is een tochtscherm met portiersloge gebouwd. Ook de zijhallen zijn van natuursteenbekleding voorzien.
