Dossier 11 Wanden, plafonds, vloeren, kolommen (overig)

Dossier 12 Ramen en deuren in de buitengevel (overig)

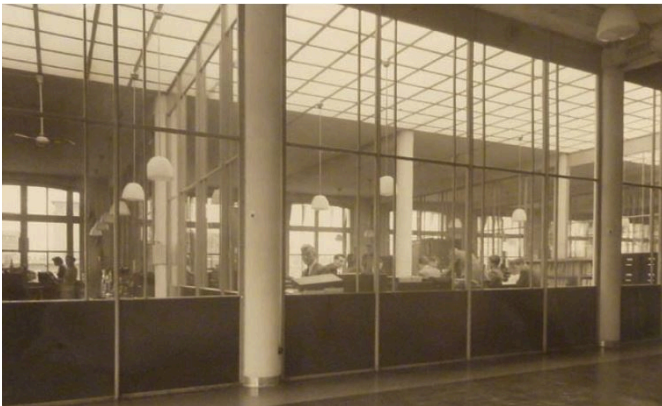
10.1 – Foto van kantoorruimten onder de lichtstraat op de tweede verdieping, genomen vanuit de corridor (uit: MEI BHO tekeningen, p 19)

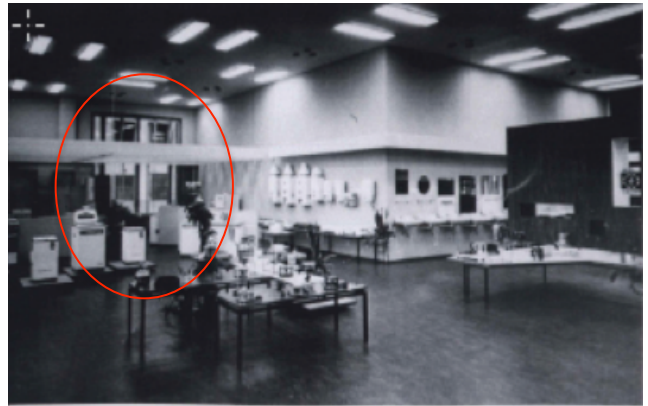
10.2 – Deur of pui in een naoorlogse situatie, mogelijk van na 1974 (uit: historische foto's onderzoek MEI, nr 11)

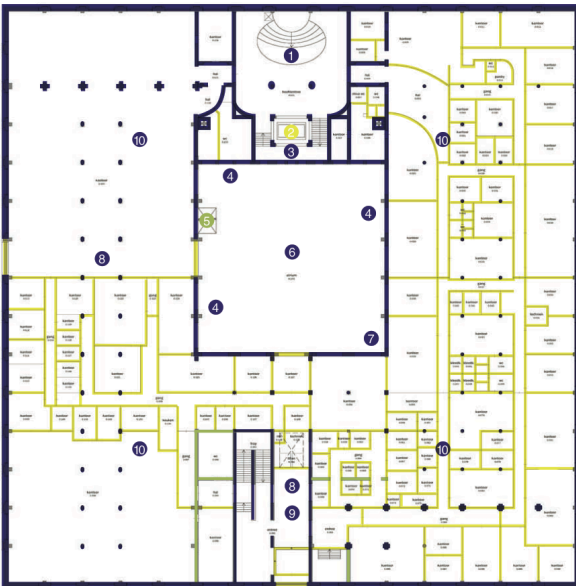
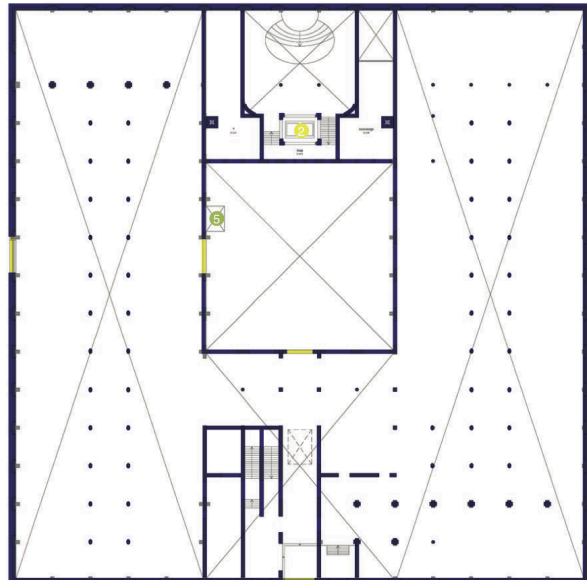
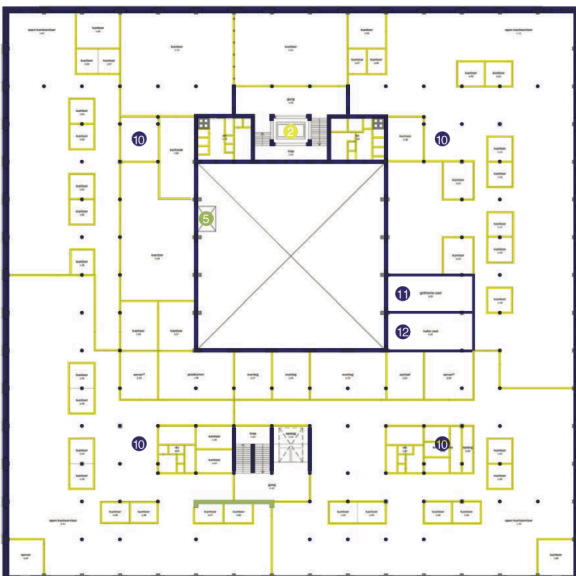
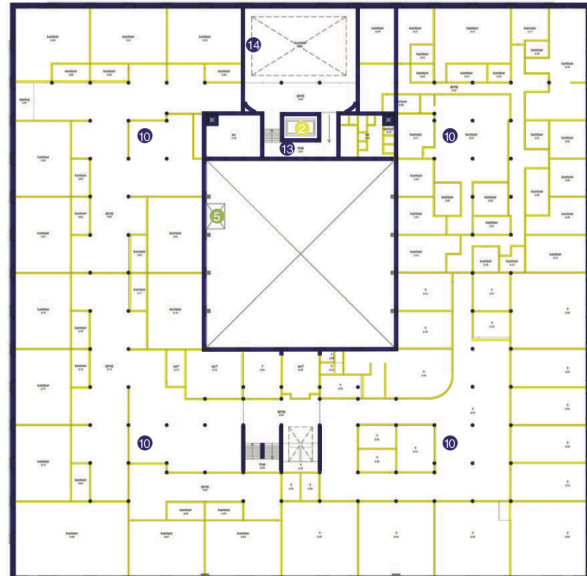
11.1 –

In deze tekeningen is de hoofdstructuur van het gebouw gewaardeerd. De waarderingstekeningen dienen gebruikt te worden in combinatie met de waardering in hoofdstuk 3 en de aanbevelingen in hoofdstuk 4.

- hoge waarde: behoud van deze onderdelen staat voorop
- positieve waarde: aanpassingen zijn mogelijk, maar passen bij het oorspronkelijke karakter
- indifferente waarde: wijzigingen of sloop zijn mogelijk

Globale waardekaarten van de hoofdstructuur voor respectievelijk de kelder, begane grond en entresol, eerste en tweede verdieping (inclusief legenda uit: SteenhuisMeurs 2016, pp 38 t/m 42)

In de cultuurhistorische verkenning is voor de hoofdstructuur een vergelijk gemaakt tussen de situaties van 1911, 1950 en de bestaande situatie. Hieruit blijkt welke elementen nu mogelijk uit 1911 of uit 1950 stammen. Op grond hiervan is een onderscheid gemaakt in hoog/midden/indifferente waarde voor wanden, plafonds, vloeren en kolommen. Zo wordt de monumentale waarde van de systeemplafonds en systeemwanden die uit de jaren 1990 stammen door SteenhuisMeurs als indifferent gezien, en de gevels uit 1911 als hoog. Deze globale waardekaarten zijn een goede start voor verder onderzoek.

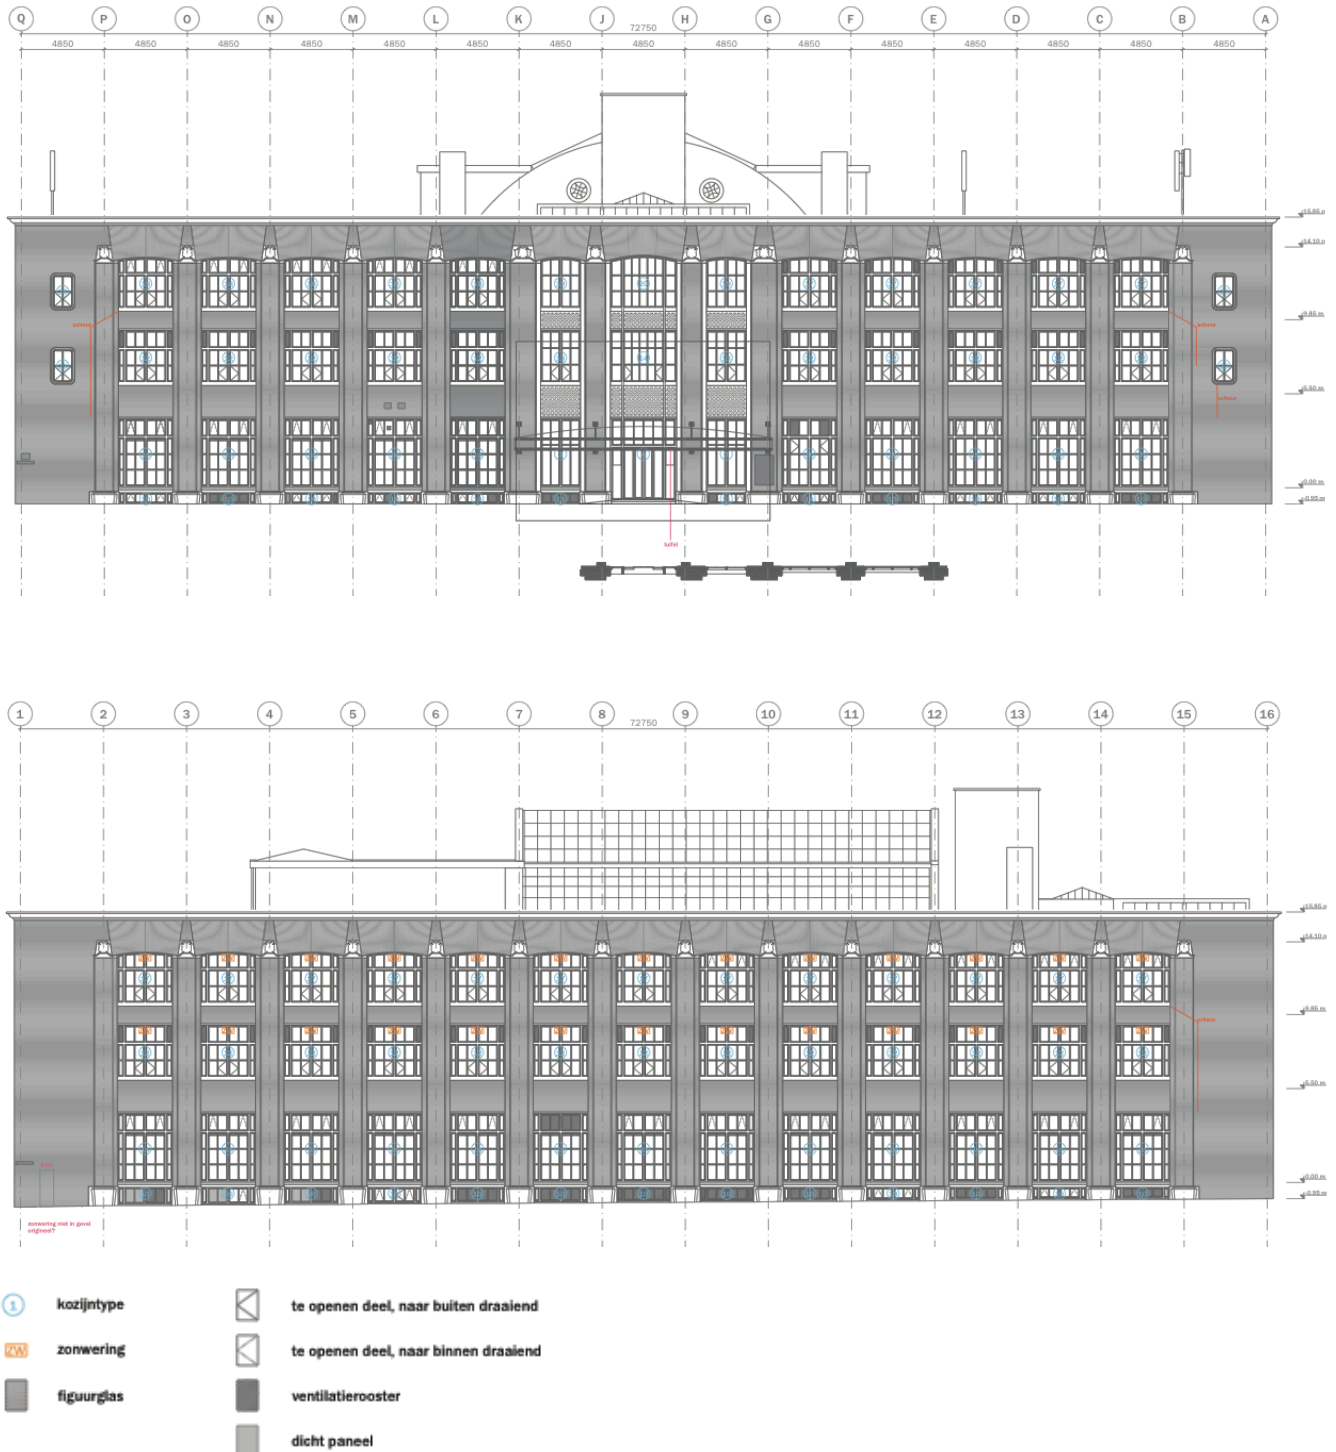
12.1 – Typologie van aangetroffen ramen en deuren in noord en oostgevel (uit: MEI bouwtechnische opname, pp 22, 23)

Dit dossier betreft de ramen en deuren in de buitengevel, zowel aan de binnen als aan de buitenzijde. Er bestaan verschillende types die door MEI architects and planners in een bouwtechnische opname zijn geïnventariseerd.

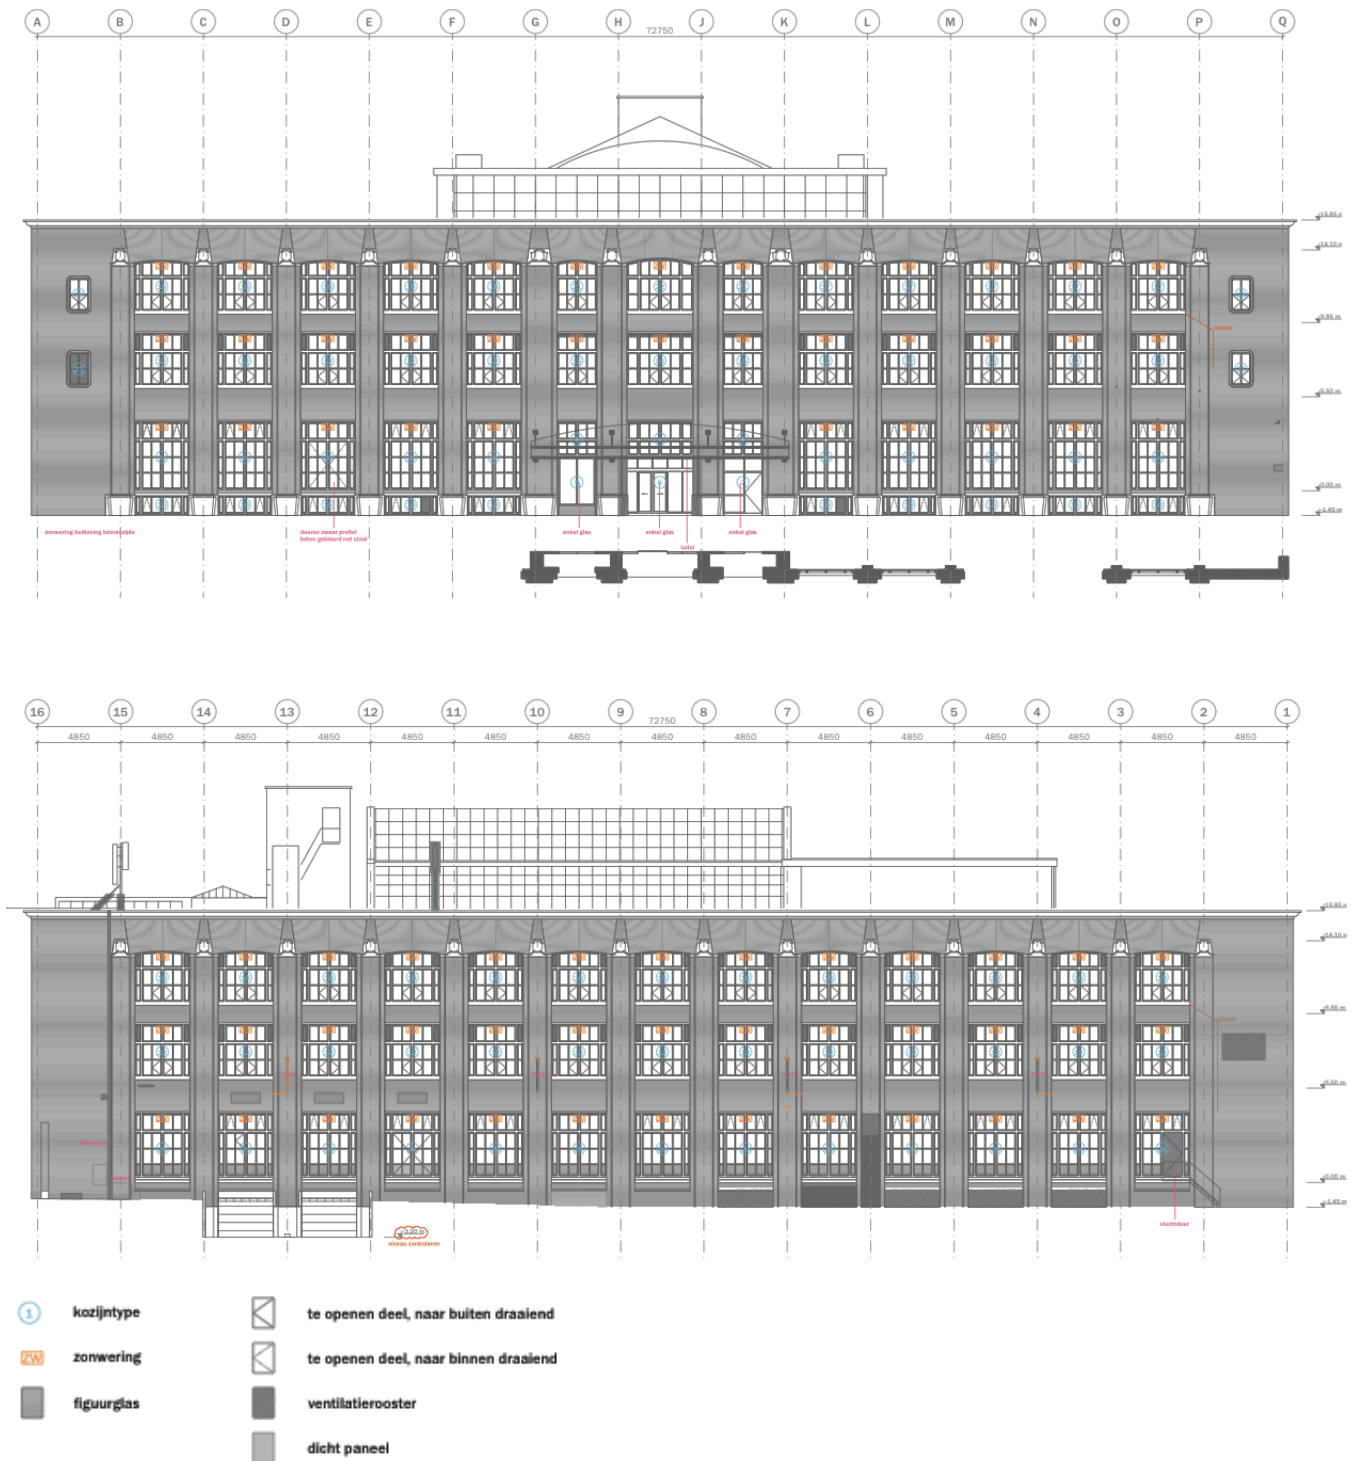
12.2 – Typologie van aangetroffen ramen en deuren in zuid en westgevel (uit: MEI bouwtechnische opname, pp 24, 25)

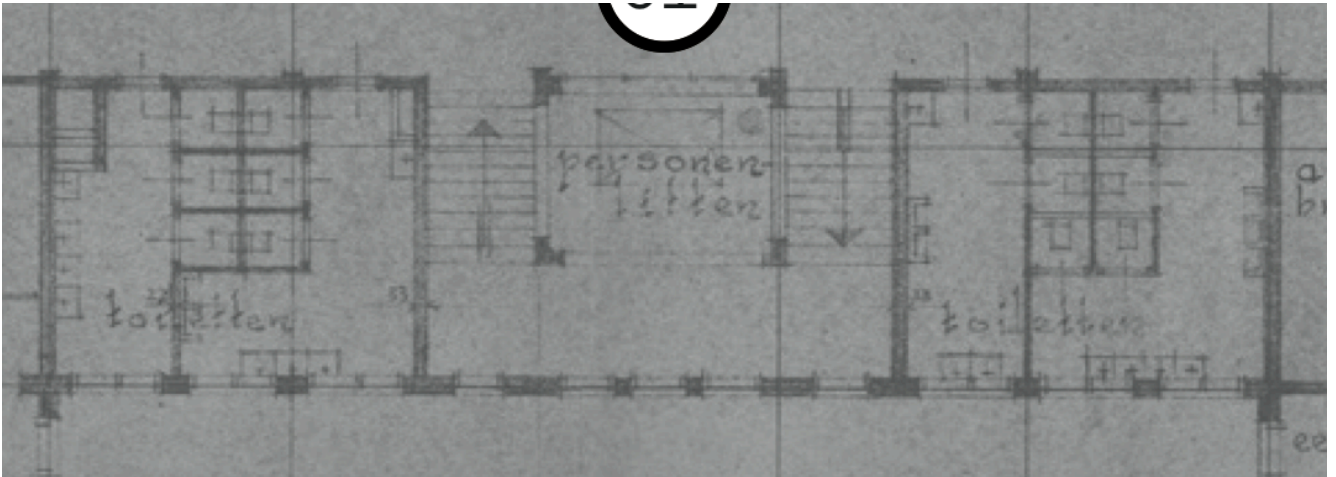
13.1 – Vooroorlogse situatie toiletten op eerste verdieping ter weerszijden van de hoofdtrap. Oude gevelindeling bij toiletten. Op de begane grond is alleen aan de oostelijke kant een toiletgroep. (uit: MEI BHO tekeningen, p 11)

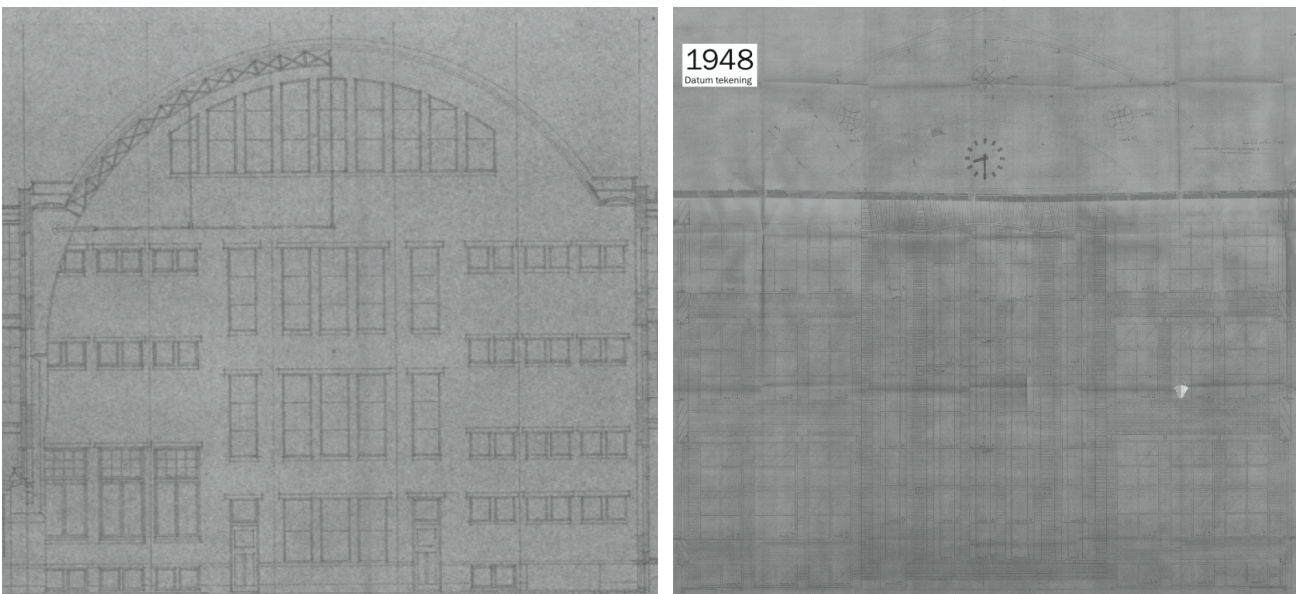
13.2 en 13.3 – Oude (links, met aan de westkant hoge ramen op de begane grond) en nieuwe (rechts) raamindeling bij de toiletten ter weerszijden van het hoofdtrappenhuis gezien vanuit het atrium (noordelijke gevel). In de naoorlogse situatie is op de begane grond aan beide zijden een toiletgroep, gecombineerd met een garderobe geplaatst, met ramen die voor het entresol boven de toiletten van de begane grond doorlopen. (uit: MEI BHO tekeningen, pp 18, 19)

Na de herbouw krijgen de toiletgroepen een andere lichtinval door de nieuwe atriumgevel. De hooggelegen maar lage raampjes worden vervangen door hoge ramen. De onderste ramenrij loopt over de begane grond en het entresol door. De symmetrie wordt versterkt doordat op de begane grond aan de westelijke kant ook een toiletgroep (gecombineerd met garderobe) wordt gesitueerd.

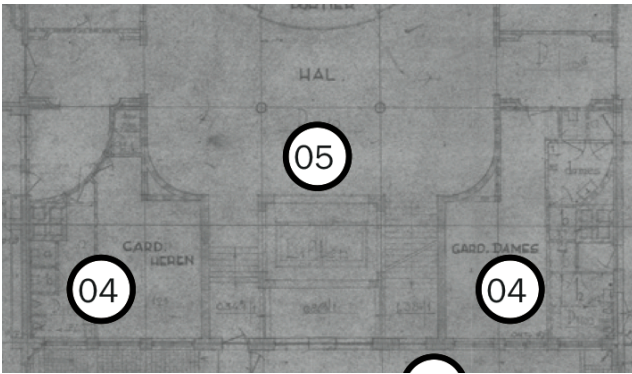
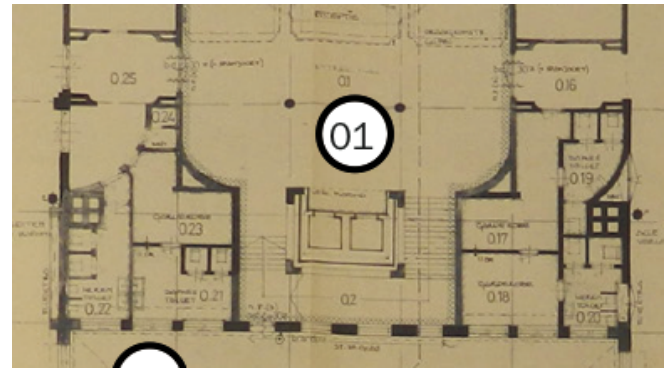
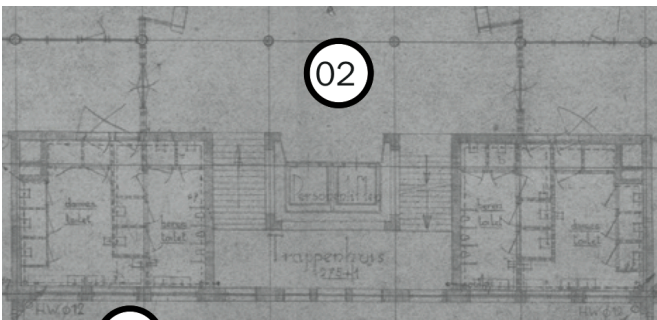
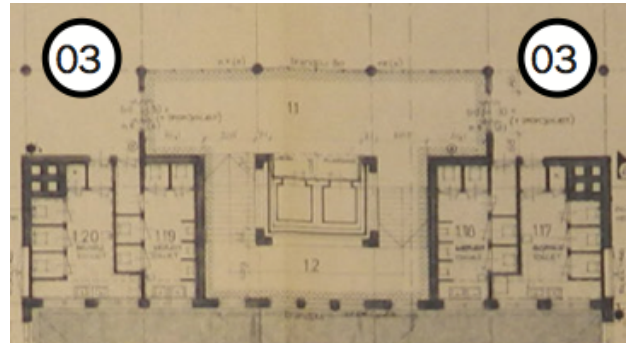
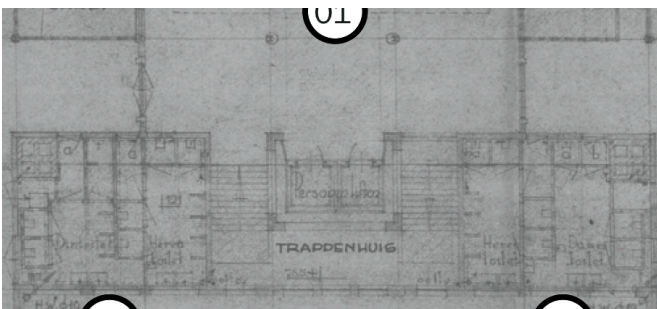
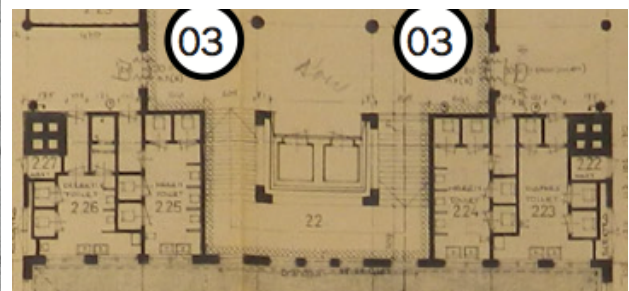
13.4 - Nieuwe situatie toiletgroepen in 1951 op (onder elkaar) begane grond, eerste en tweede verdieping (uit: MEI BHO tekeningen, pp 21, 22, 23)

13.5 - Nieuwe situatie toiletgroepen in 1974 op (onder elkaar) begane grond, eerste en tweede verdieping (uit: MEI BHO tekeningen, pp 46, 48, 50)

Gezien de overeenkomst in indelingen van de situatie uit 1974/1951 met de huidige situatie is het niet onmogelijk dat de toiletten (groten)deels nog origineel zijn.

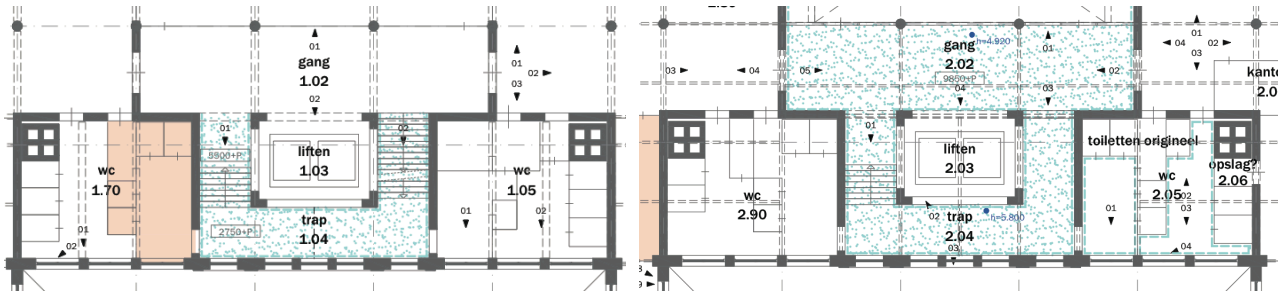
13.6 en 13.7 – Huidige situatie op eerste en tweede verdieping (niet alle toiletruimten zijn toegankelijk) (Uit: MEI bestaande situatie - bouwkundige opname, pp 17, 18)
