# WEST 507

RESTAURATIE & TRANSFORMATIEVISIE | PLAN VAN AANPAK

14.03.2018

Voor u ligt het 'Restauratie & transformatievisie - Plan van aanpak' document van WEST507. Hierin wordt de visie van Mei Architects and Planners omschreven voor de aanpak van de restauratie en transformatie van het in 2002 tot rijksmonument benoemde Oceaanhuis (het voormalig Stokvis gebouw) aan de Westzeedijk 507 te Rotterdam.

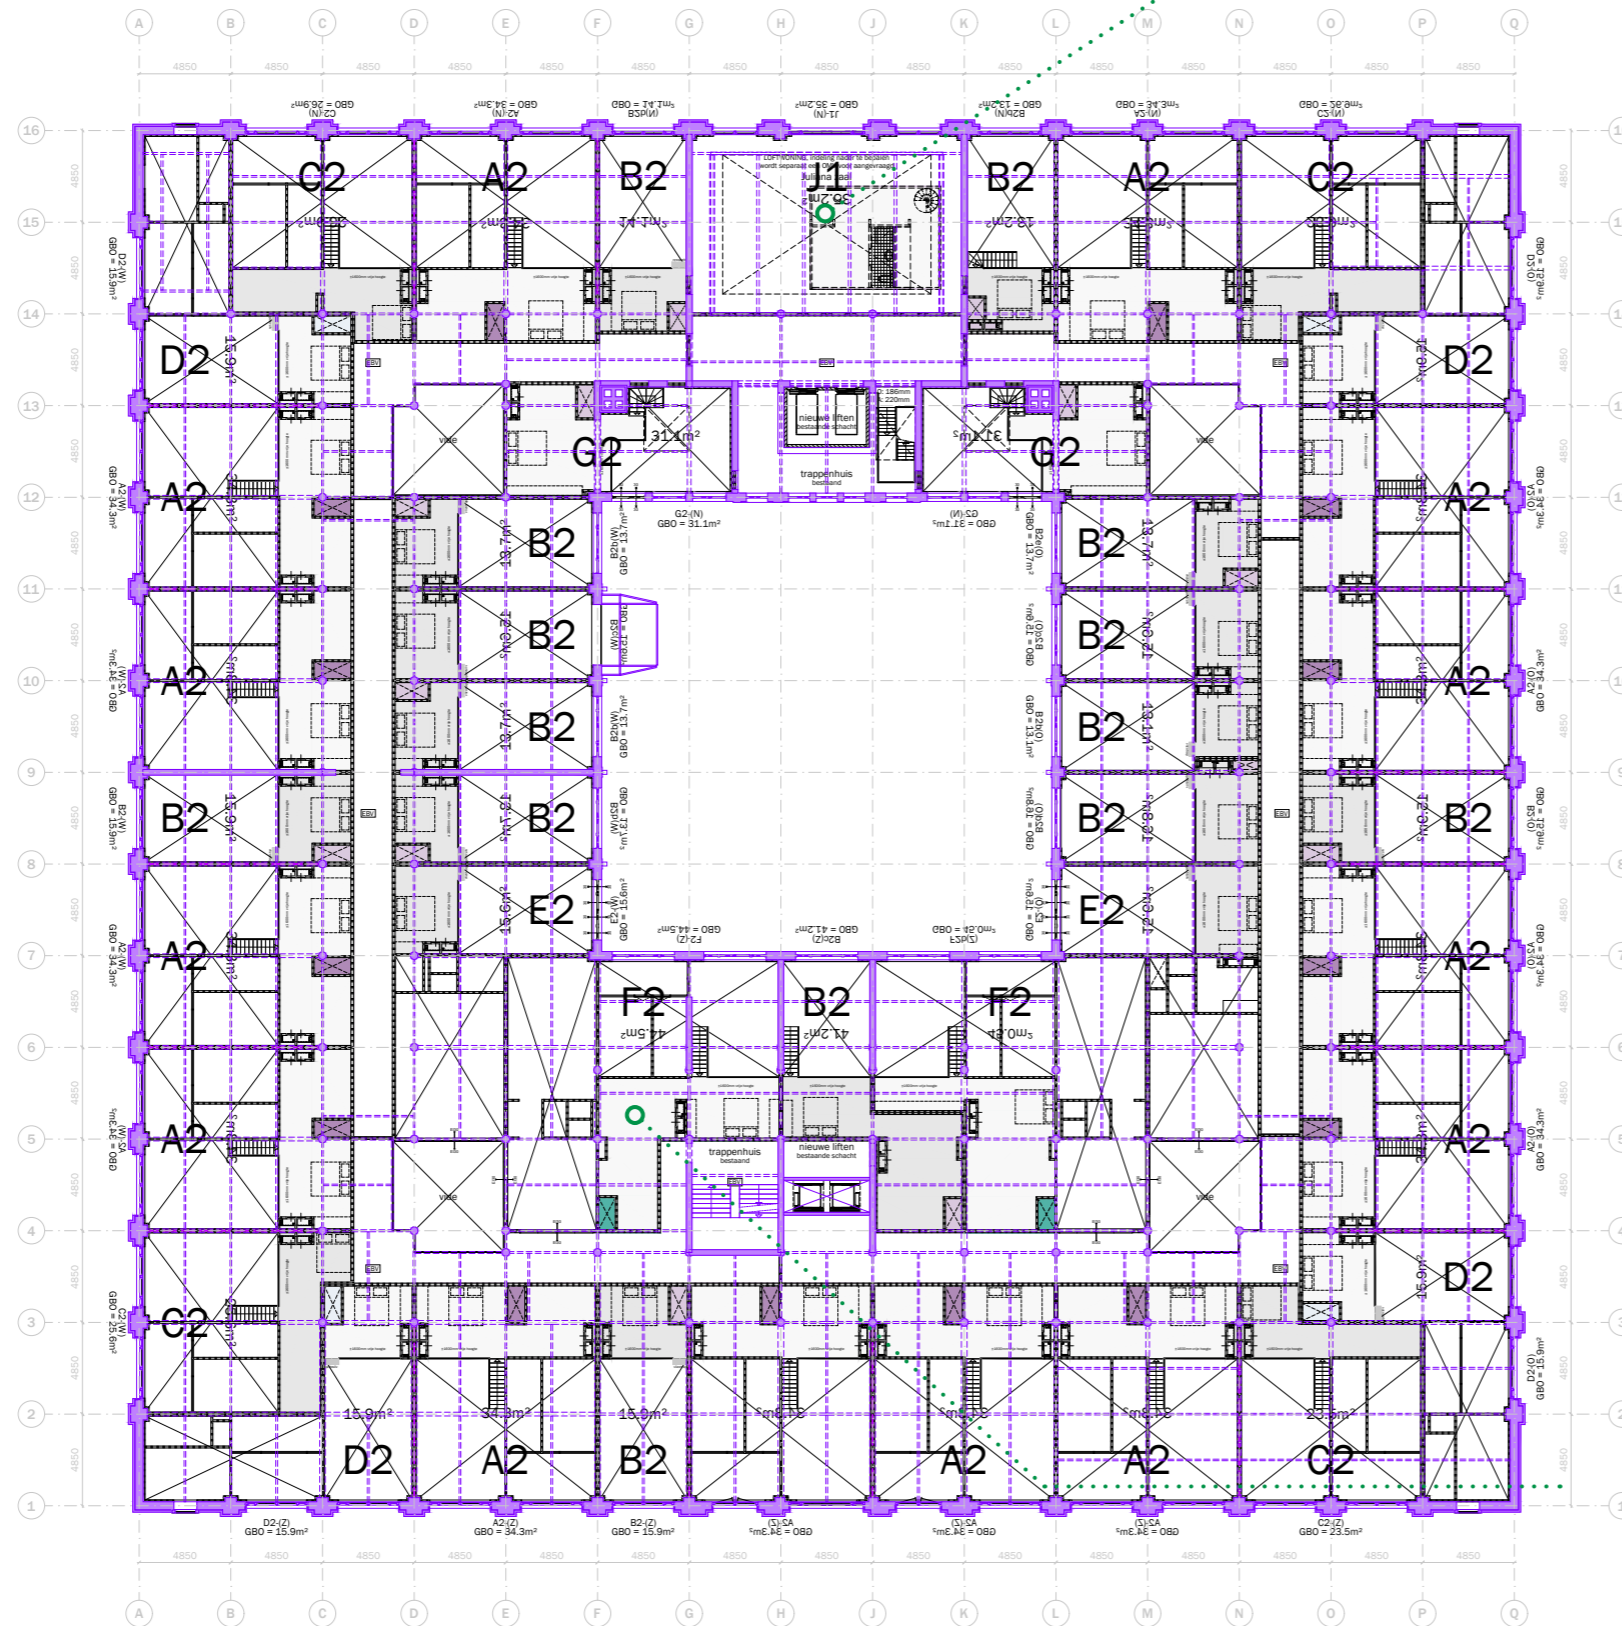
tekst toegevoegd:  
Indeling van deze  
woning wordt in  
een later stadium  
door middel van  
een separate OMV  
aangevraagd

- ▭ brandwerende scheidings WBODB 30 minuten
- ▭ deur: E20 betrokken op vlamdichtheid + zelfsluitend
- ▭ kozijn/peil: E30
- ▭ kozijn/peil: E30
- ▭ brandwerende deur/kozijn/peil: WBODB 30 minuten, enkelzijdig
- ▭ brandwerende deur/kozijn/peil: WBODB 30 minuten, tweezijdig
- ▭ brandwerende + zelfsluitende deur: WBODB 30 minuten, tweezijdig
- ▭ kleefmagneet
- ▭ rookmelder
- ▭ ruimte voorzien van algemene noodverlichting
- ▭ brandhydrant
- ▭ brandmeldcentrale
- ▭ sleutelkuis brandweer
- ▭ brandblangspiegel
- ▭ handblusser
- ▭ handmelder
- ▭ revalidatie brandmelding
- ▭ slow whoop
- ▭ beschermde vluchtroute
- ▭ extra beschermde vluchtroute
- ▭ vluchtrouteschildering
- ▭ aanduiding vluchtduur

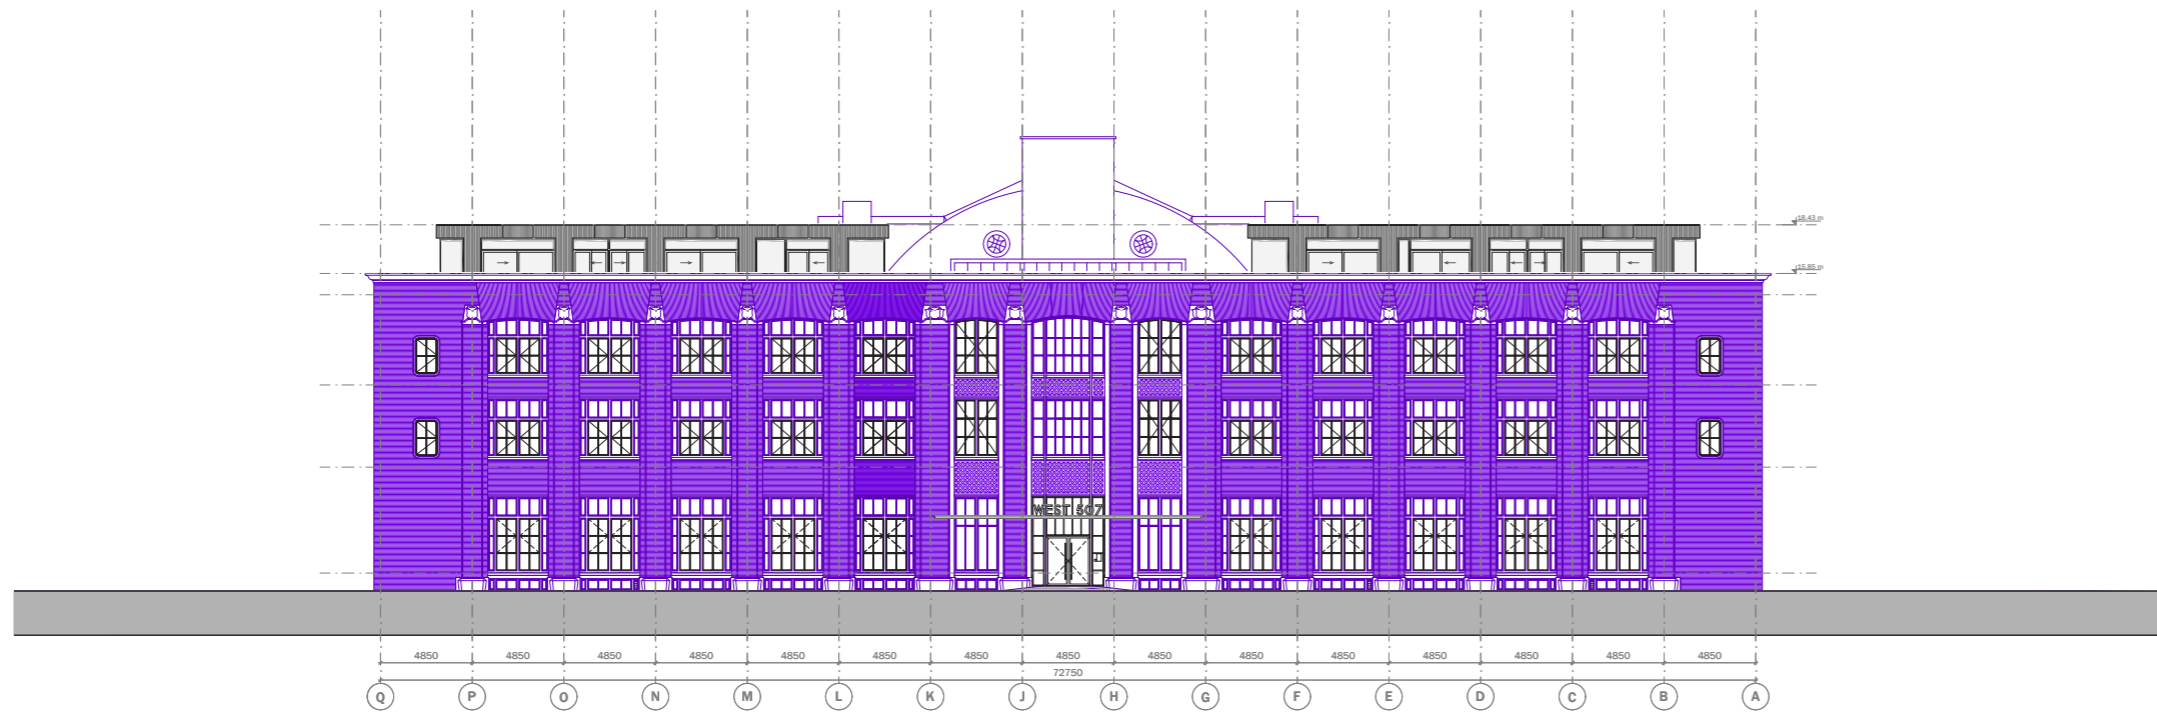
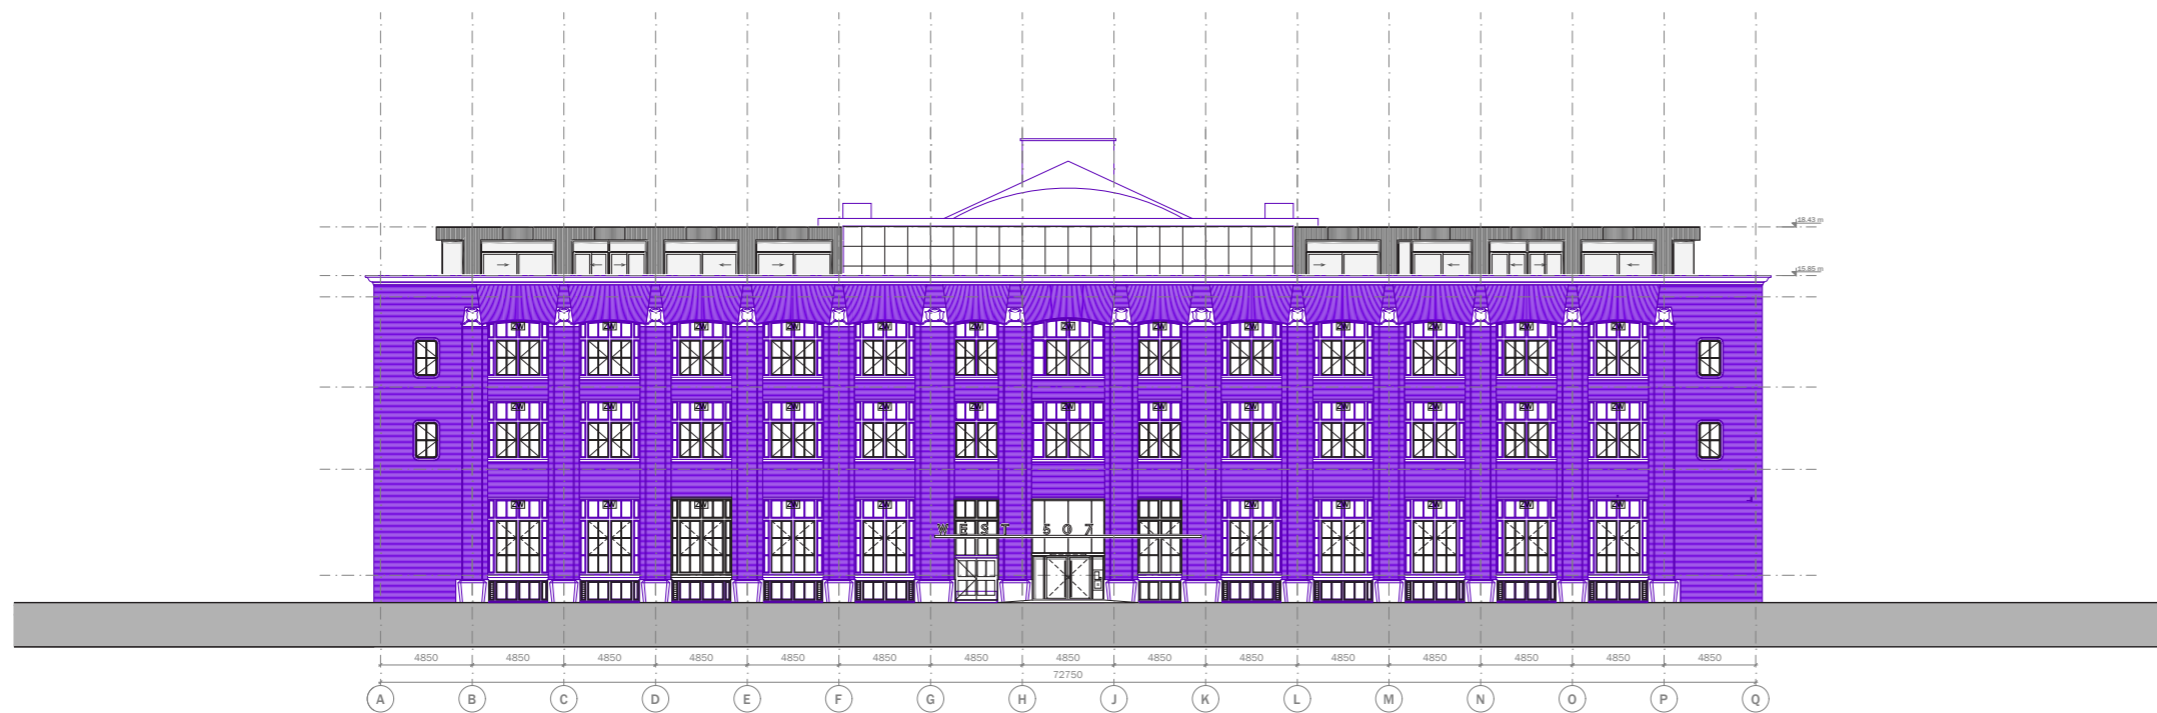
NOORDGEVEL

ZUIDGEVEL

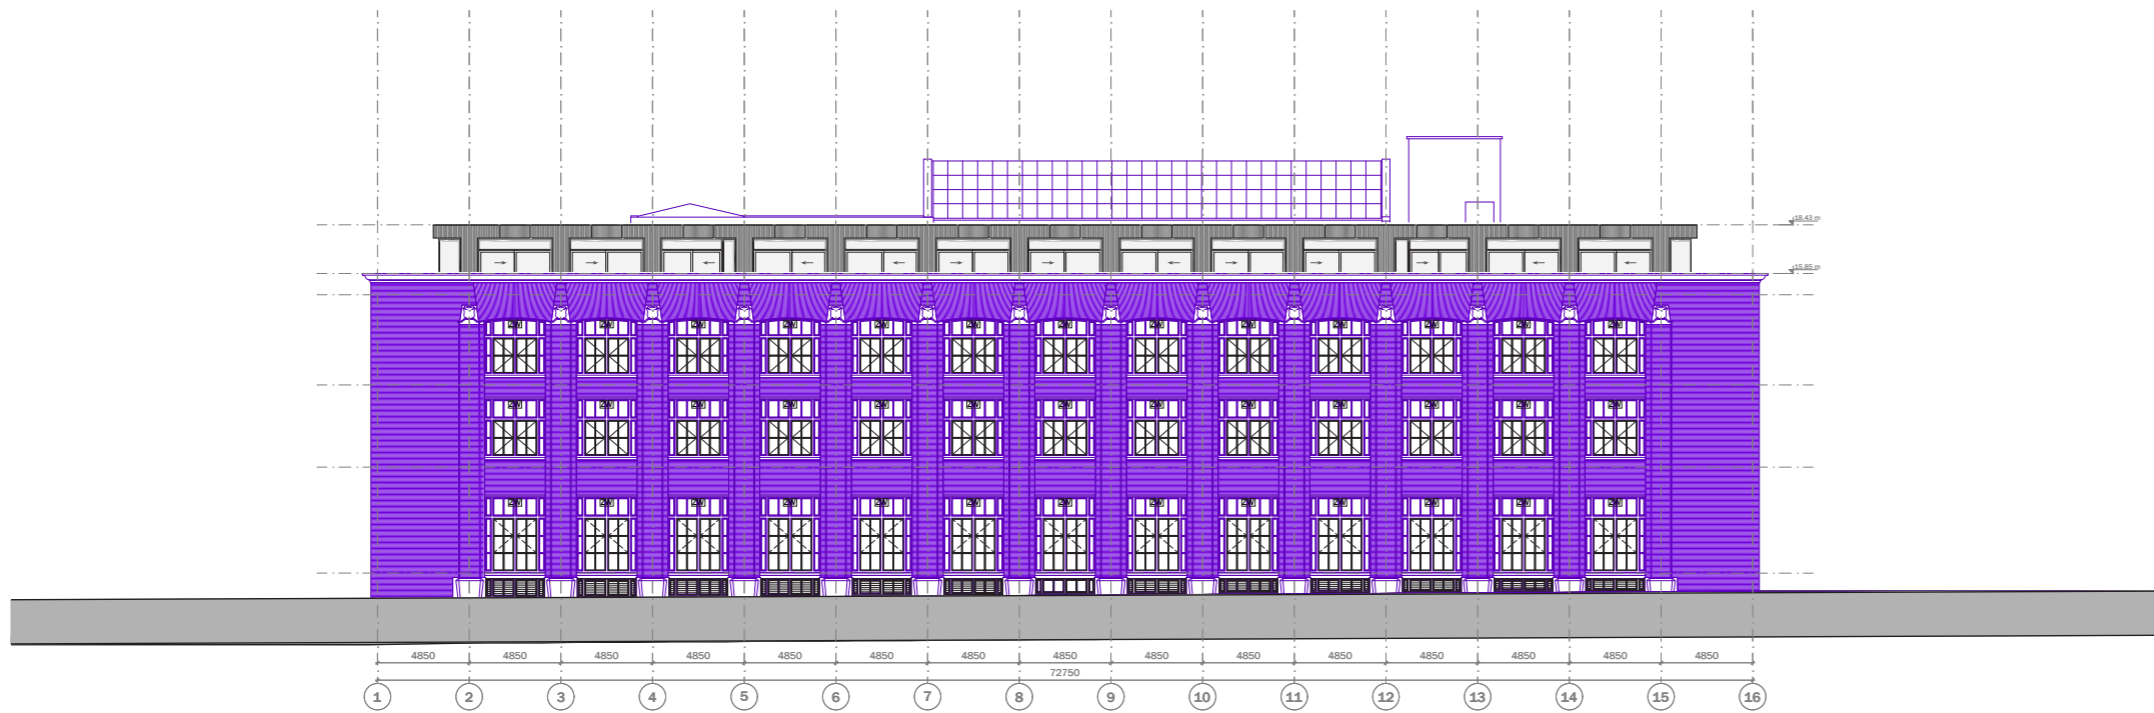
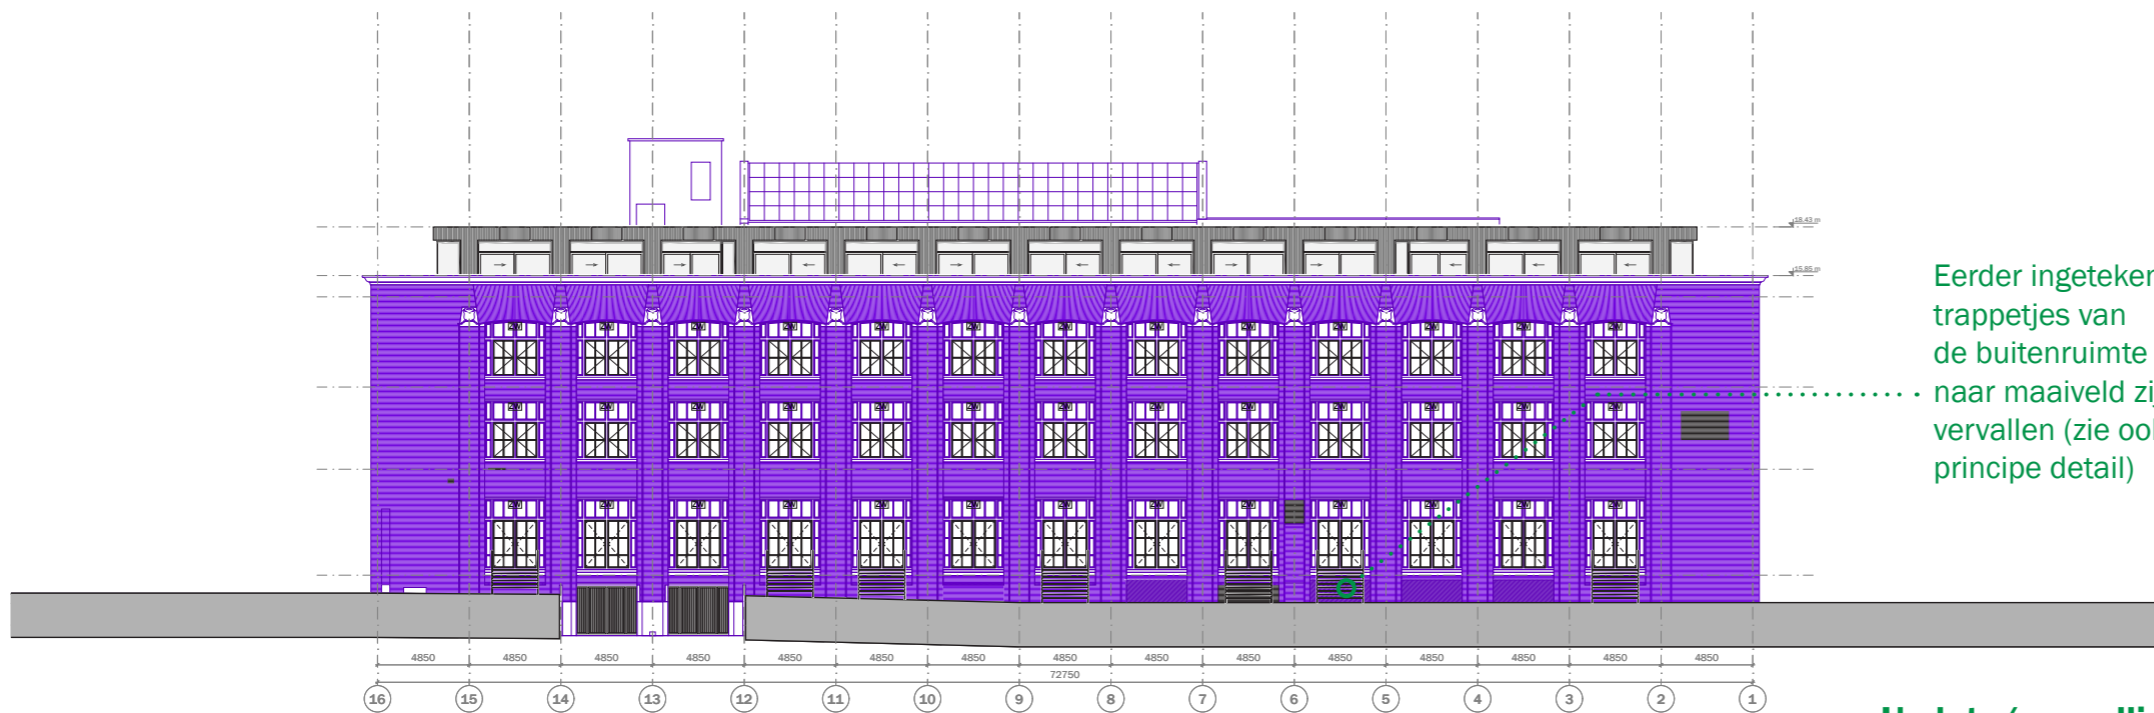
project: WEST507 Westzeedijk 507, Rotterdam	projectnummer: 16034
opdrachtgever: Waterford Investments & Vervat Vastgoed Rotterdam	schaal: 1:200
ontwerp: GEVELS nieuw OOST- EN WESTGEVEL	datum: 26.10.2017
wijzigingen: a d g b e h c f i	formaat: A1 tekeningnummer: DO.251

OOSTGEVEL

WESTGEVEL

Eerder ingetekende trappetjes van de buitenruimte naar maaiveld zijn vervallen (zie ook principe detail)

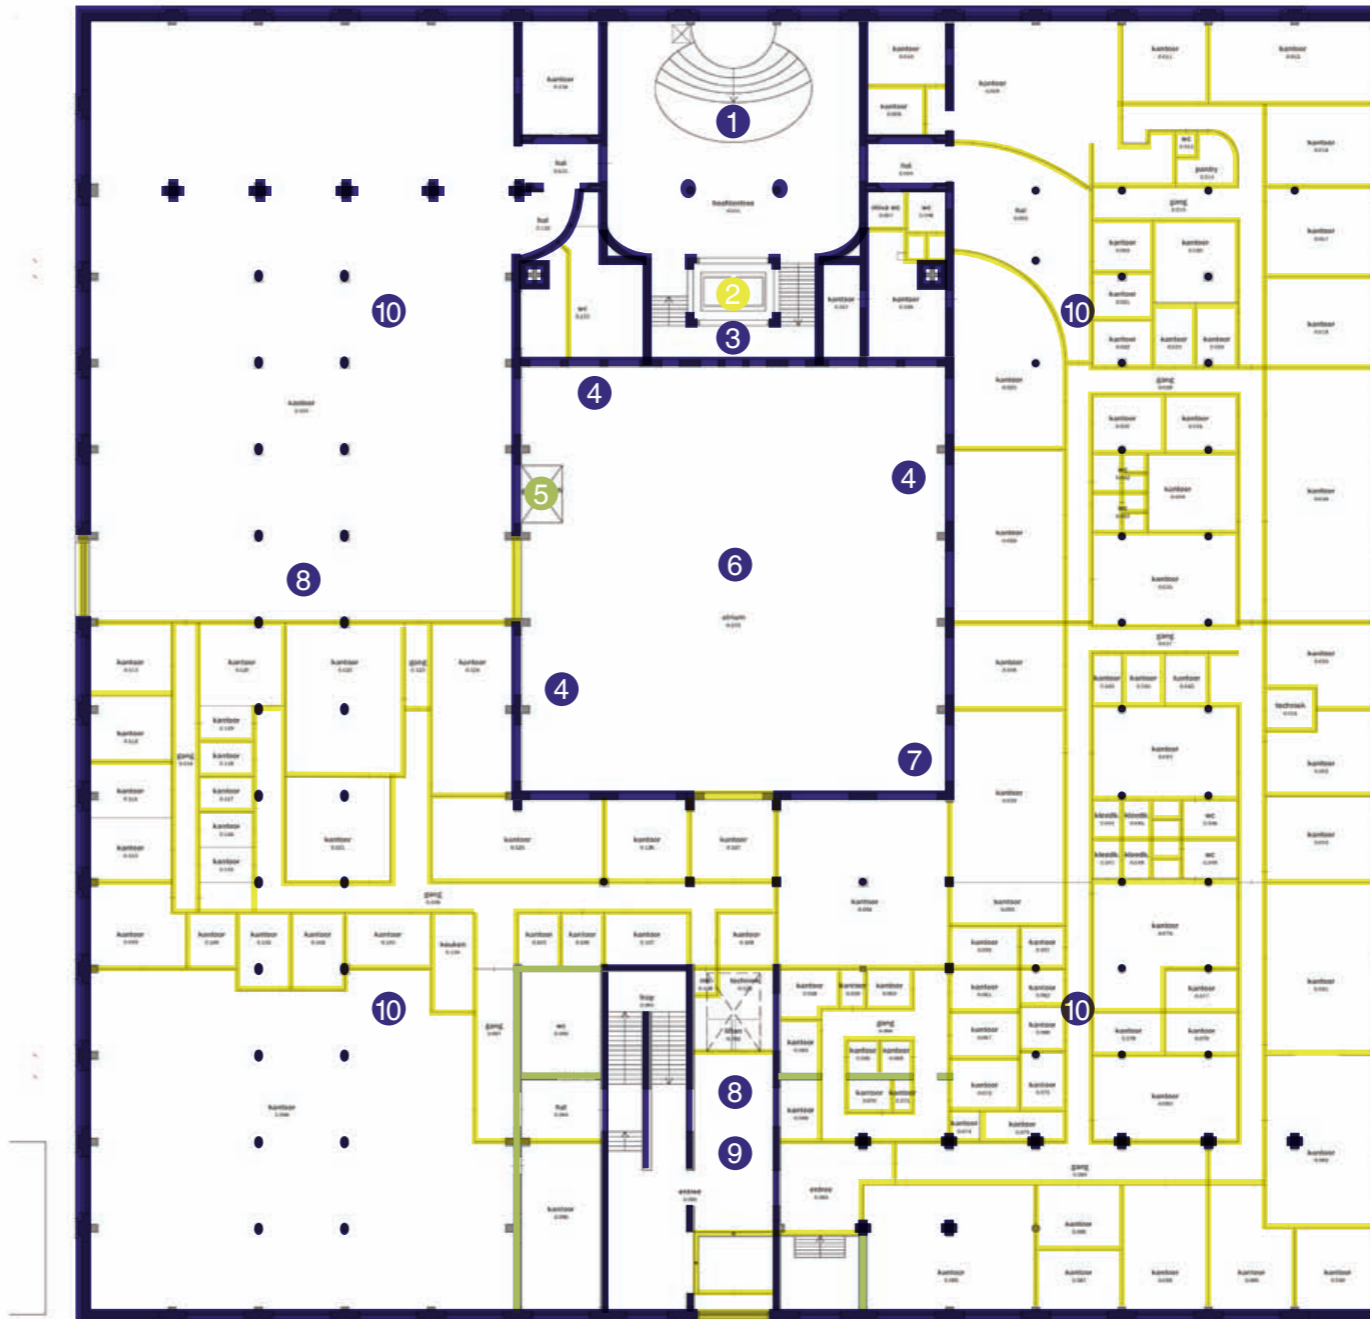
## BEGANE GROND ENTRESOL

In deze tekeningen is de hoofdstructuur van het gebouw gewaardeerd. De waarderingstekeningen dienen gebruikt te worden in combinatie met de waardering in hoofdstuk 3 en de aanbevelingen in hoofdstuk 4.

- hoge waarde: behoud van deze onderdelen staat voorop
- positieve waarde: aanpassingen zijn mogelijk, maar passen bij het oorspronkelijke karakter
- indifferente waarde: wijzigingen of sloop zijn mogelijk

1. entreehal
2. lift
3. trappartij
4. glazen bouwstenen in de vloer
5. goederenlift
6. overkapping
7. trappartij
8. inmiddels dichtgezette doorgang vanaf de binnenplaats
9. tongewelf
10. lichthoven
11. Gotische zaal
12. Tudor zaal
13. Phoenix-beeld
14. Borstbeeld Koningin Juliana

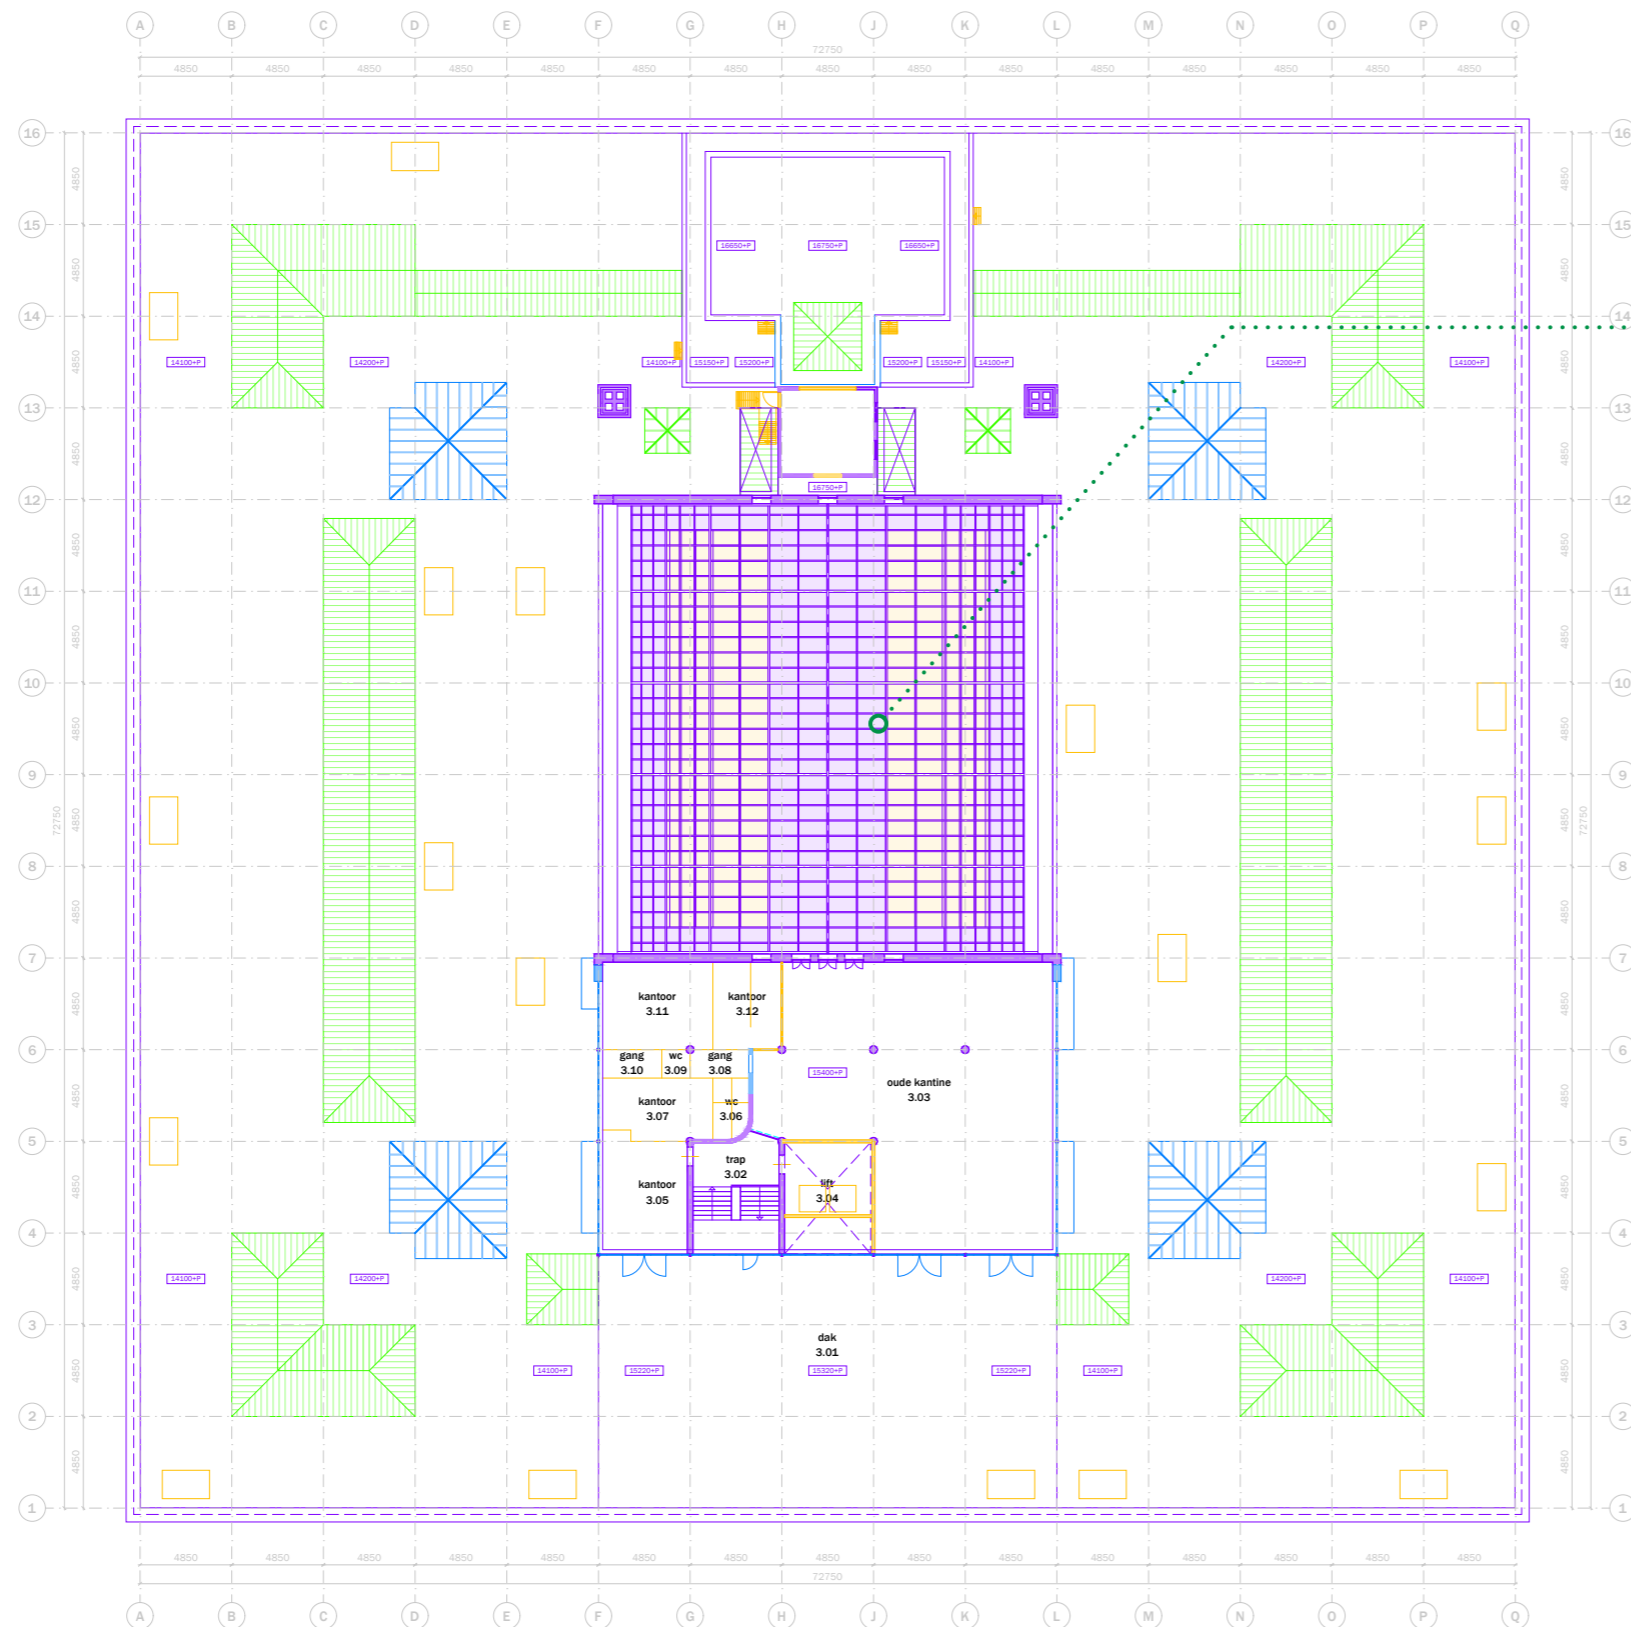
atrium kap in tekening volledig zichtbaar gemaakt, zie verder ook dossier 08

- bestaand (behouden/restaureren)
- bovenliggende liggers bestaand
- bestaand (te verwijderen/aan te passen) - hoog monumentaal
- bestaand (te verwijderen/aan te passen) - positief monumentaal
- bestaand (te verwijderen/aan te passen) - indifferent monumentaal
- originele vloerafwerking
- originele wandafwerking
- fotonummer
- gemeten vrije hoogte
- verlaagde plafond vlakken
- onbekend, ruimte niet toegankelijk

project: Oceanhuis Westzeedijk 507, Rotterdam	projectnummer: 16034
opdrachtgever: Waterford Investments & Vervat Vastgoed Rotterdam	schaal: 1:200
onderwerp: PLATTEGRONDEN bestaand/te verwijderen Dak	datum: 05.10.2017
wijzigingen: a 22.12.2017    d                    g b 14.03.2018    e                    h c                    f                    i	formaat: A1
tekeningnummer: DO.103

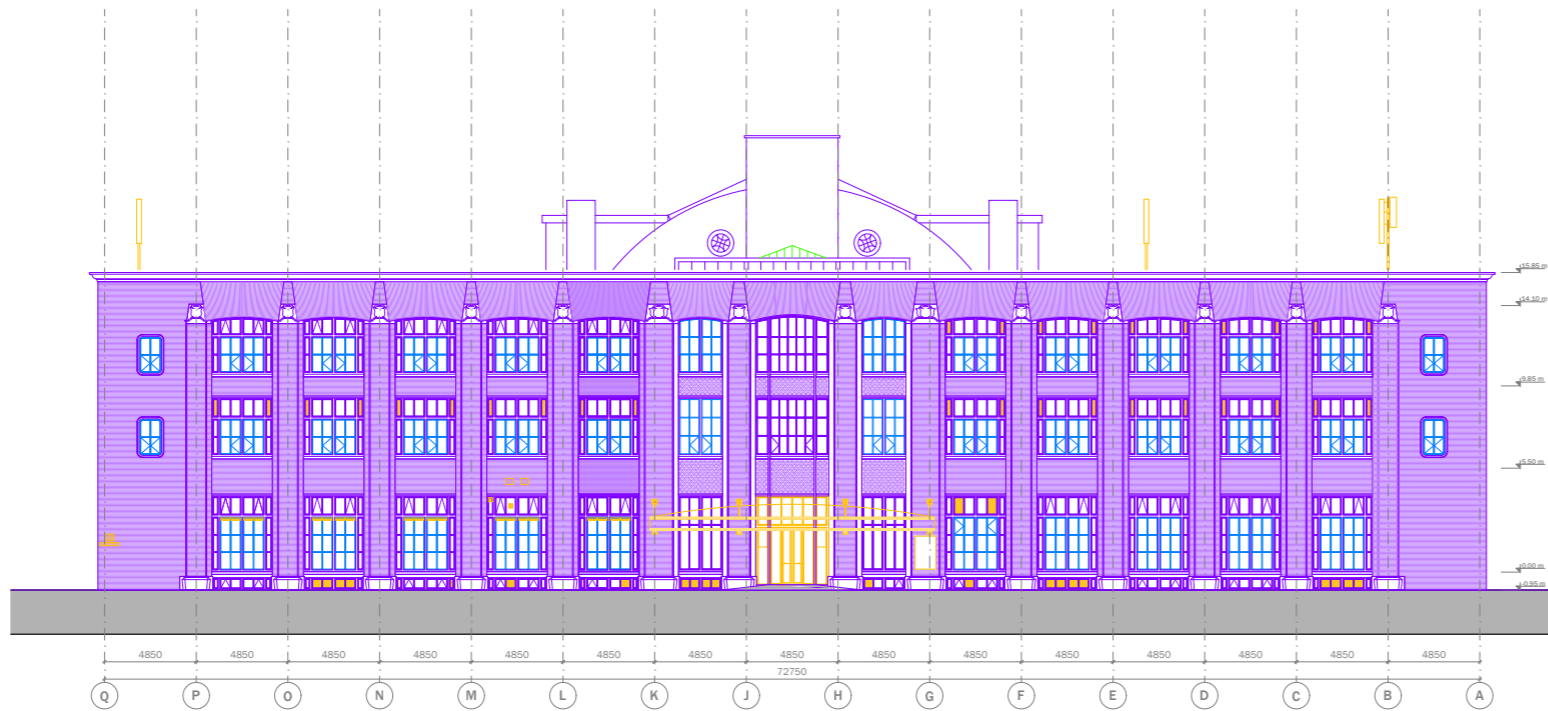
NOORDGEVEL

- bestaand (behouden/restaureren)
- bovenliggende liggers bestaand
- bestaand (te verwijderen/aan te passen) - hoog monumentaal
- bestaand (te verwijderen/aan te passen) - positief monumentaal
- bestaand (te verwijderen/aan te passen) - indifferent monumentaal

project: WEST507 Westzeedijk 507, Rotterdam	projectnummer: 16034
opdrachtgever: Waterford Investments & Vervat Vastgoed Rotterdam	schaal: 1:200
onderwerp: GEVELS bestaand/te verwijderen Noord- en zuidgevel	datum: 05.10.2017
wijzigingen: a                    d                    g b                    e                    h c                    f                    i	formaat: A1
	tekeningnummer: DO.200

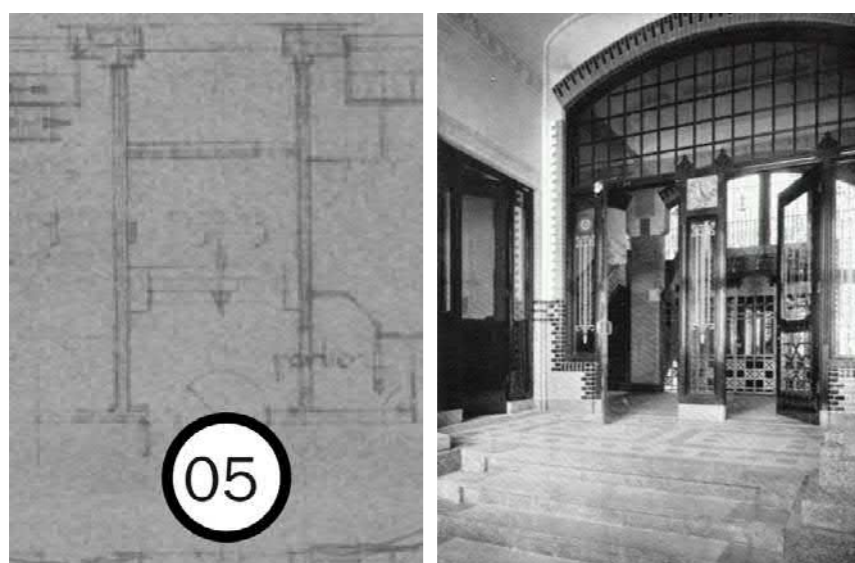
1.1 – Vooroorlogs portiek aan het Heiman Dullaertplein met portiersloge naast de draaideur (5) op een revisietekening uit 1944. (uit: MEI BHO tekeningen, p 10)

1.2 – Vermoedelijk eerdere situatie met dubbele deuren aan het eind van het portiek. Ongedateerd. (uit: MEI BHO tekeningen, p 10)

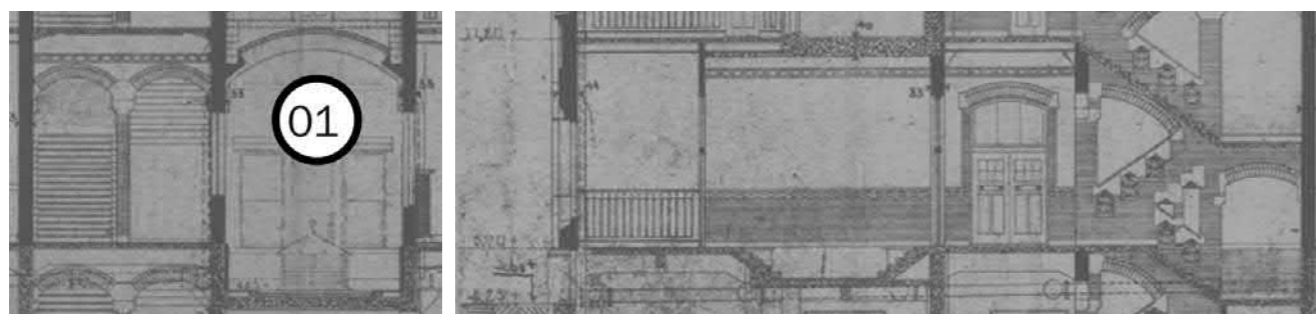
1.3 – Passage voor goedertransport vanaf de Westzeedijk naar het atrium (1) met gelijk vloerniveau. Links de nevenruimte met toegang tot het zuidelijke trappenhuis in de vooroorlogse situatie (uit: MEI BHO tekeningen, p 13)

1.4 – Snede over de verhoogde ruimte naast de passage met toegang naar het zuidelijke trappenhuis in de vooroorlogse situatie (uit: MEI BHO tekeningen, p 13)

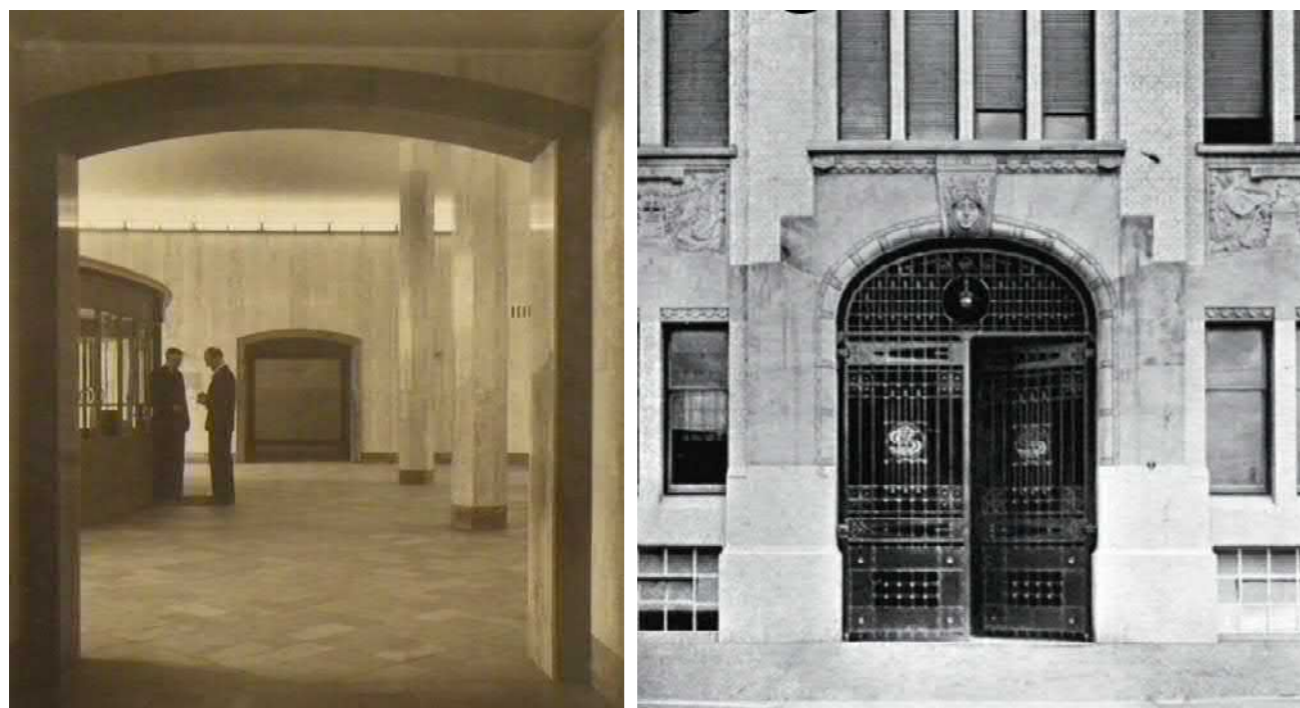
1.11 – Entreehal Heiman Dullaertplein, vanuit de westelijke zijhal, met natuursteenbekleding van wanden en kolommen en met links de portiersloge in circa 1950 (uit: SteenhuisMeurs 2016, p 29)

1.12 – De goederenigingang aan de Westzeedijk in vooroorlogse situatie sluit de passage naar het atrium af. Ramen ter werszijden, vloer boven straatpeil (uit: MEI BHO tekeningen, p 7)

Aan de noordzijde heeft de natuurstenen bekleding van wanden, trap en vloeren schades. De wanden zijn met een dubbel open boek (vier qua adertekening bijelkaar passende platen) bekleed. De armaturen uit 1950 aan de bovenzijde van de bekleding zijn vervangen. Een deel van de traptreden is afgezaagd tbv een minder validen lift. De portiersloge is grotendeels verdwenen, een van de wanden die geïncorporeerd is in het tochtscherm is hiervan overgebleven. De beide zijhallen zijn met modernere deuren afgescheiden van de hoofdhal.

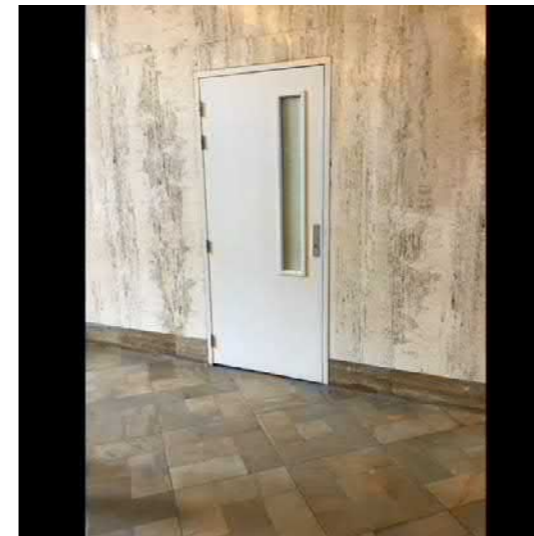
Component *0.001 Entree HD portierloge*  
Description *Portierloge documenteren en kleuronderzoek stratigrafie op glazen wand. Wordt behouden.*

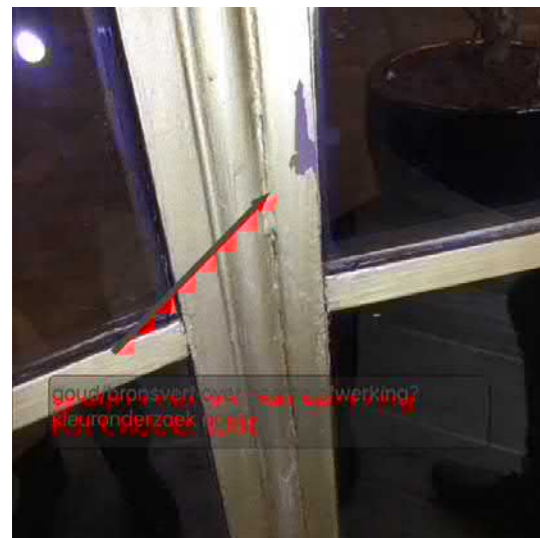
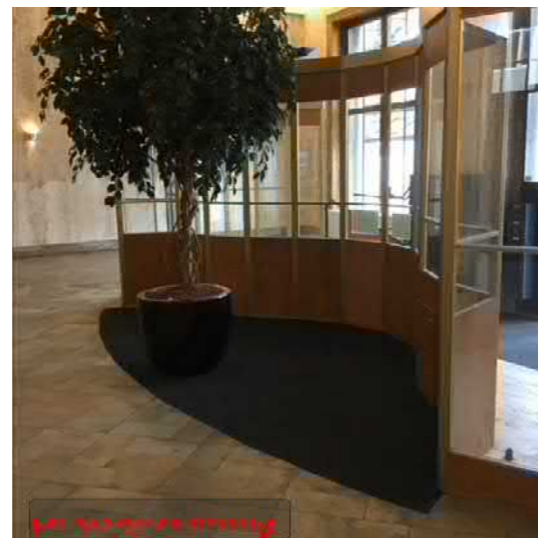
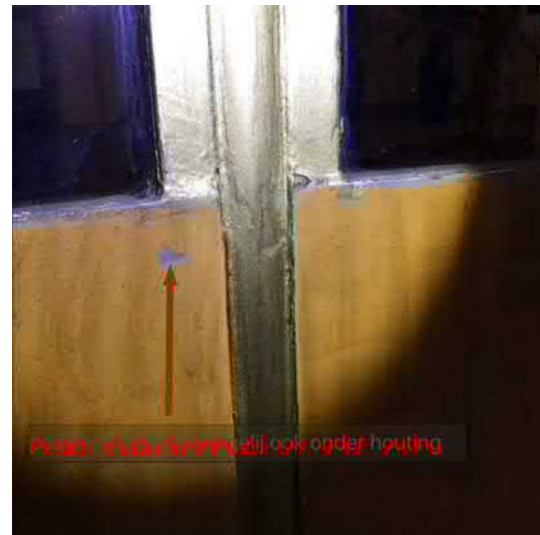
Component *0.001 Entree HD richting trappenhuis*  
Description *Betonnen lijsten geen natuursteen. Authenticiteit, hoe elders?*

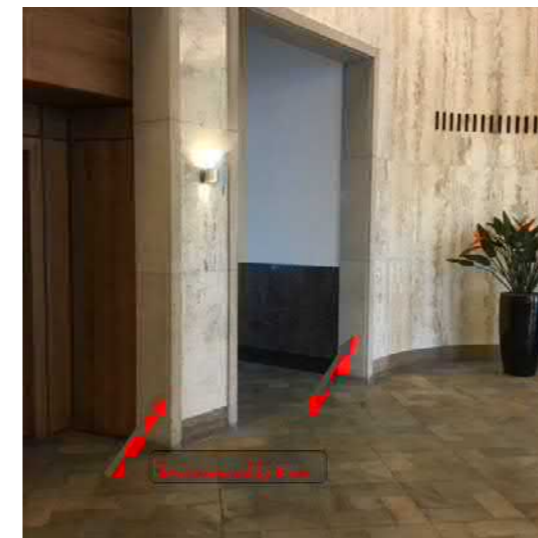
Component *0.001 Entree HD travertin muurbekleding*  
Description *Datering travertin, beschrijving en restauratieadvies.*

Uit de voorlopige bevindingen van het vooronderzoek gedaan door Erfgoedzorg is gebleken dat er schade is aan het marmer op de vloer en wanden in de entree aan het Heiman Dullaertplein. De beschadigingen aan het marmer zullen gerestaureerd worden naar advies van Erfgoedzorg.

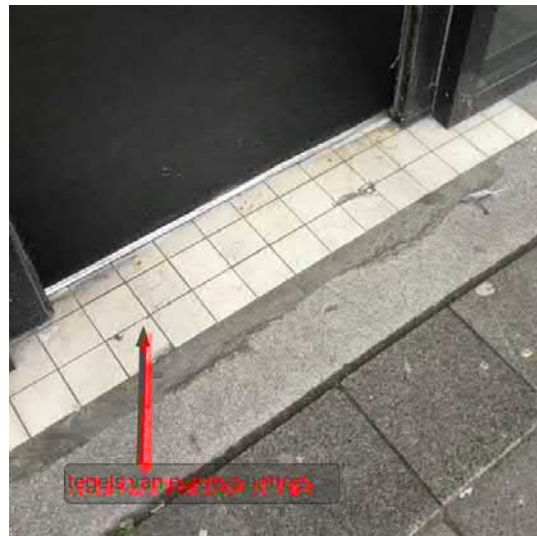
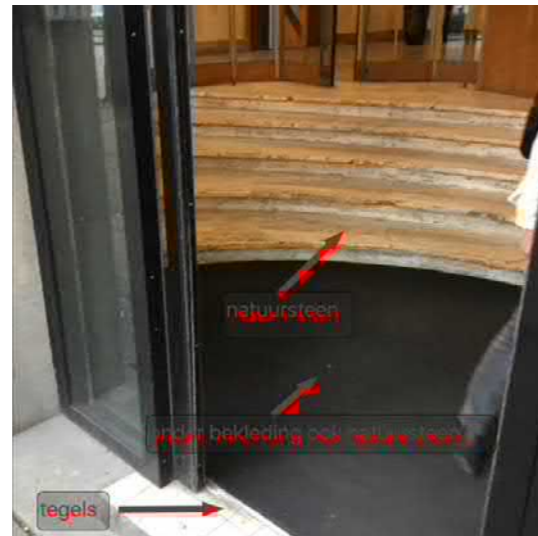
Component *0.01 Entree HD vloer natuursteen*  
Description *Datering, schadeinventarisatie, restauratieadvies*

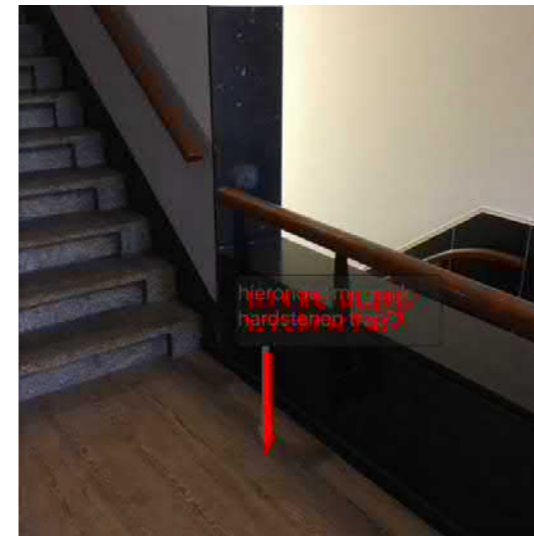
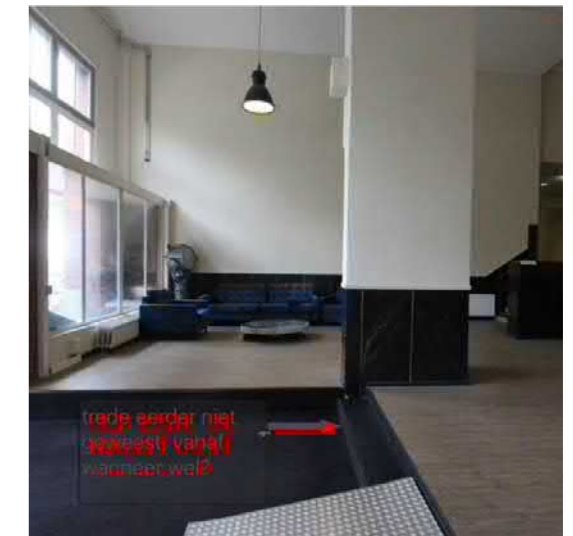
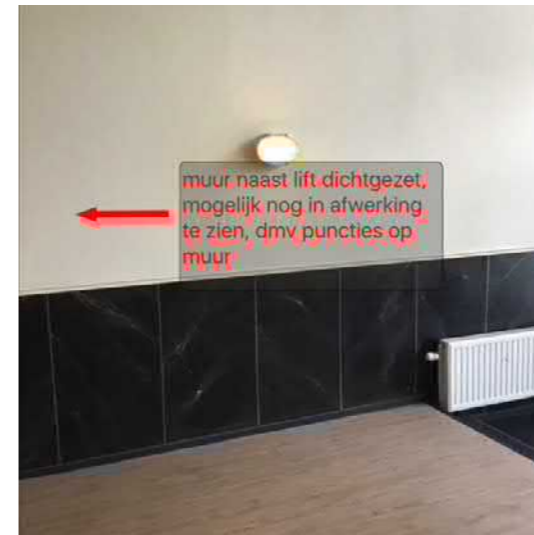
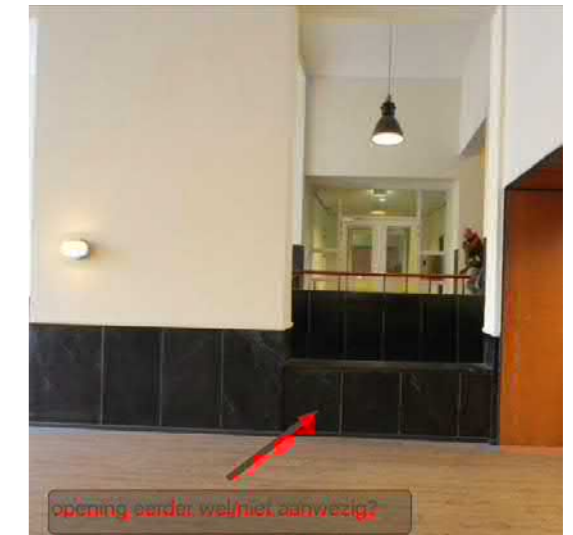
Component 0.091 Entree WZ ontwikkeling muren, trap  
Description muur dichtgezet, trap verlengd

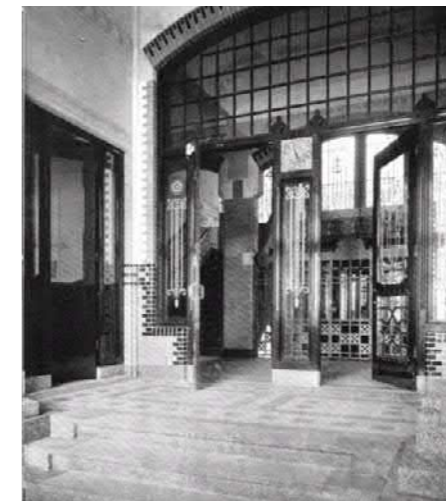
Originele entree Heiman Dullaertplein uit 1911

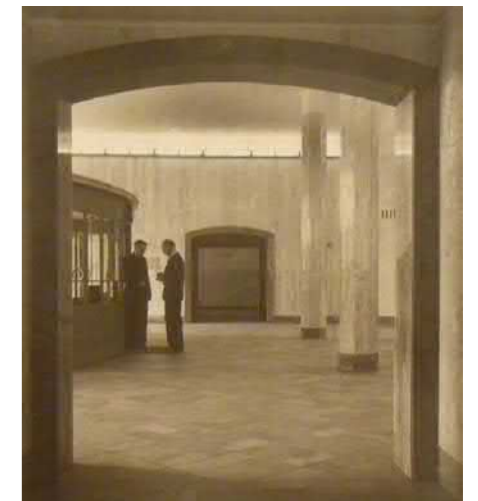
Entree Heiman Dullaertplein jaren '50 SteenhuisMeurs 2016, p 29

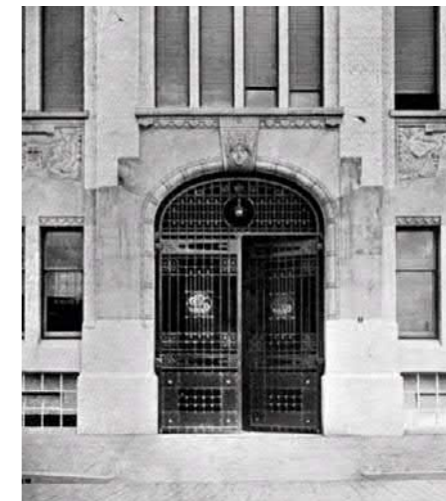
Originele entree Westzeedijk uit 1911

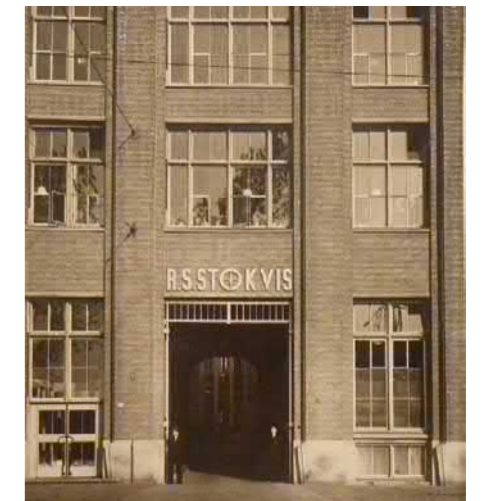
Entree Westzeedijk jaren '50 SteenhuisMeurs 2016, p 49

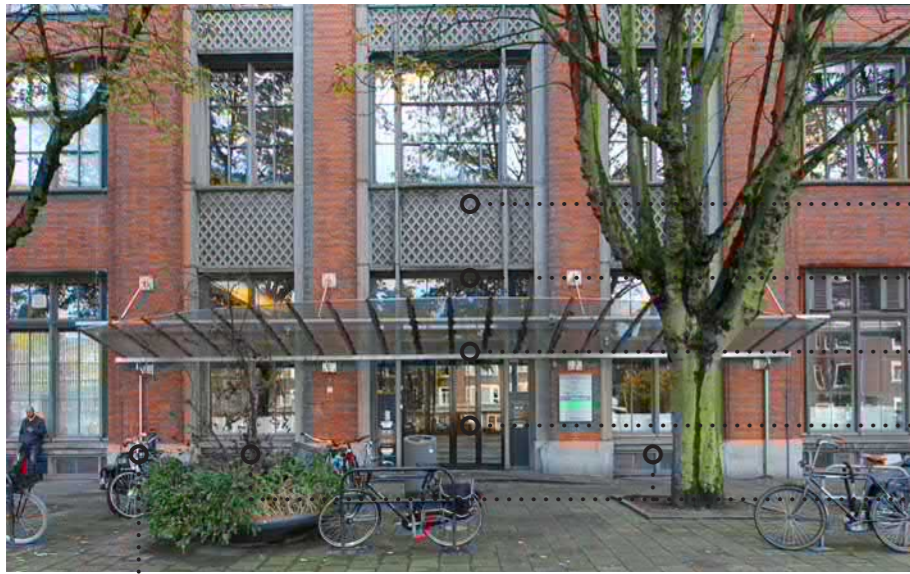
- ..... A.2.I
- ..... C.2.III (kozijn)
- ..... C.6.III (lufel)
- ..... C.6.III (pui)
- ..... A.2.I/II (kozijn)
- ..... A.1.I (granieten basementen)
