# WEST 507

RESTAURATIE & TRANSFORMATIEVISIE | PLAN VAN AANPAK

14.03.2018

Voor u ligt het 'Restauratie & transformatievisie - Plan van aanpak' document van WEST507. Hierin wordt de visie van Mei Architects and Planners omschreven voor de aanpak van de restauratie en transformatie van het in 2002 tot rijksmonument benoemde Oceaanhuis (het voormalig Stokvis gebouw) aan de Westzeedijk 507 te Rotterdam.

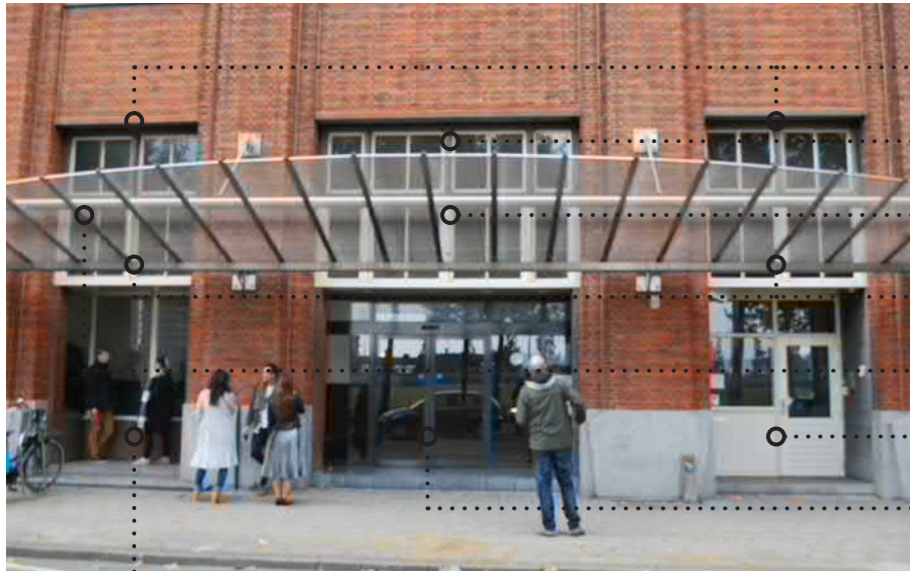
- ..... C.7.III (deel van kozijn)
- ..... C.4.III (deel van kozijn)
- ..... C.6.III (deel van kozijn)
- ..... C.6.III (deel van kozijn)
- ..... C.6.III (lufel)
- ..... C.6.III (kozijn)
- ..... C.6.III (pui)
- ..... C.4.III (kozijn & metselwerk)

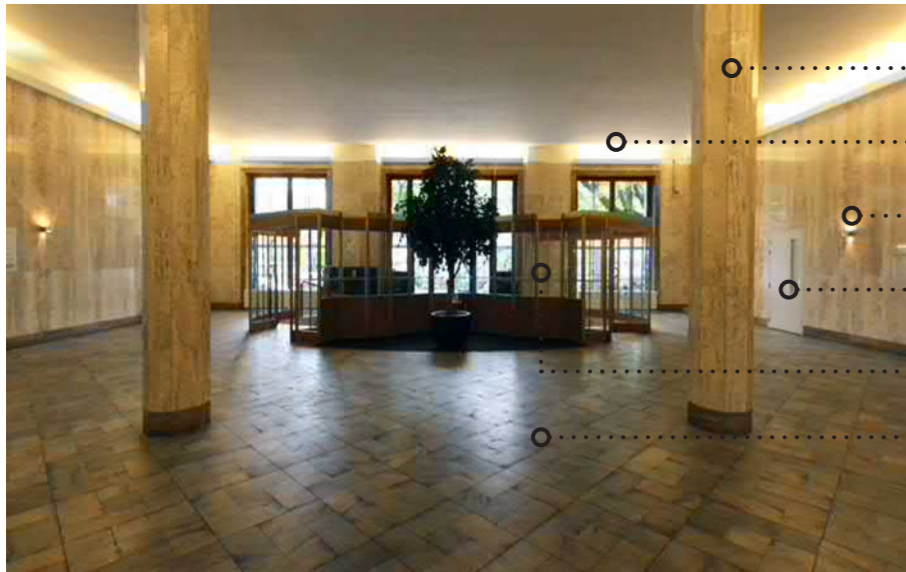
0.001.01

- ..... A.2.I/II (kolom, afwerking & plint) | A.1/2.I (kolom, constructie)
- ..... A.2.I (plafond) | A.2.I (lichtkoof)
- ..... A.2.I/II (wand afwerking) | C.7.I (armatuur)
- ..... C.6.III (kozijn)
- ..... A.2.I/II (windscherm) | C.6.I (afwerking windscherm)
- ..... A.2.II/IV (toevoegen vol glazen pui)

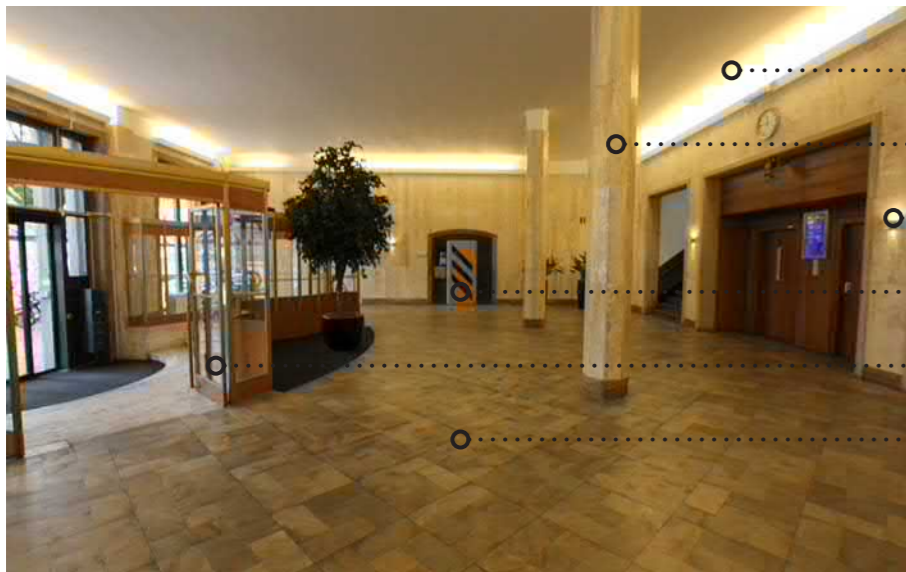
0.001.04

- ..... A.2.I (plafond) | A.2.I (lichtkoof)
- ..... A.2.I/II (kolom, afwerking & plint) | A.1/2.I (kolom, constructie)
- ..... A.2.I/II (wand afwerking) | C.7.I (armatuur)
- ..... C.6.III (kozijn)
- ..... A.2.I/II (windscherm) | C.6.I (afwerking windscherm)
- ..... A.2.II/IV (toevoegen vol glazen pui)

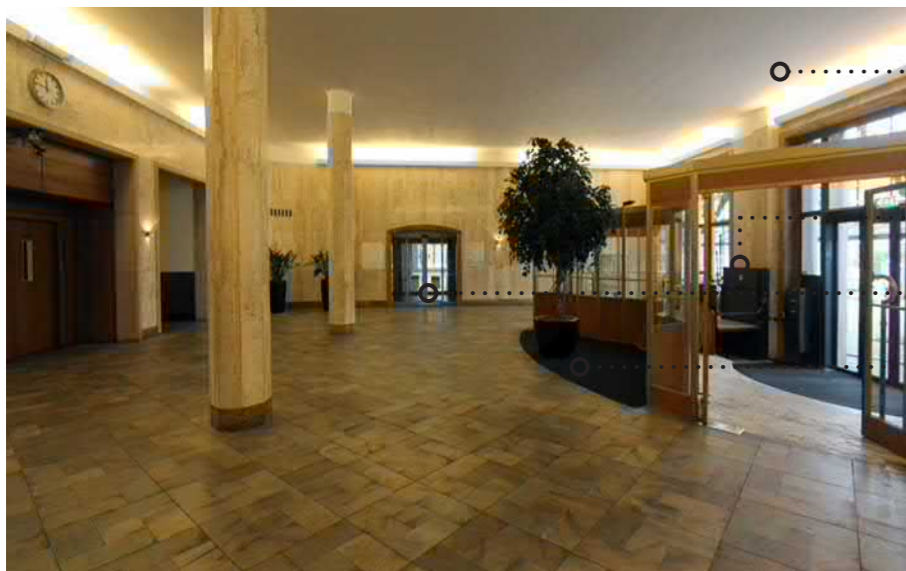
0.001.04

- ..... A.2.I (plafond) | A.2.I (lichtkoof)
- ..... C.4.I (plateau lift)
- ..... C.6.III (kozijn)
- ..... C.4.I (tapijt)

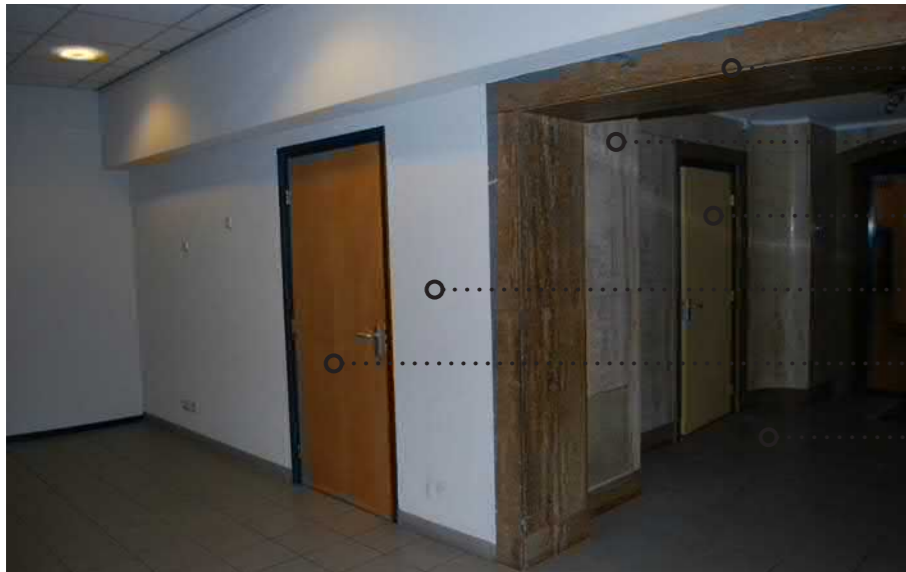
0.005.04

- ... A.2.I (lijst)
- ... A.2.I
- ... C.7.III (deur incl. kozijn)
- ... A.2.I (wand)
- ... C.6.III (deur incl kozijn)
- ... C.6.III (afwerking)

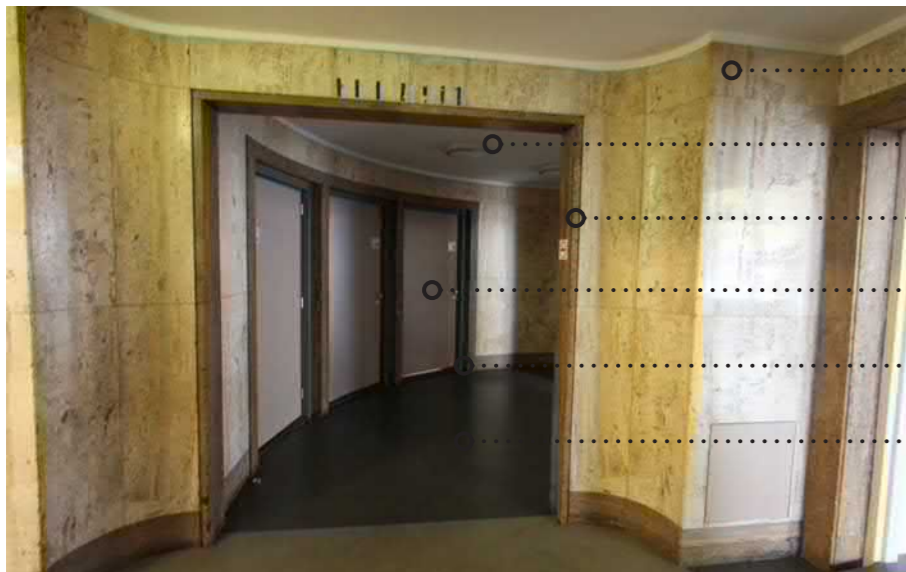
0.131.01

- ... A.2.I
- ... A.2.I (plafond) | C.7.III (armaturen)
- ... A.2.I (lijst)
- ... C.7.III (deur incl. kozijn)
- ... C.2.III (tweede kozijn)
- ... C.7.III (afwerking)

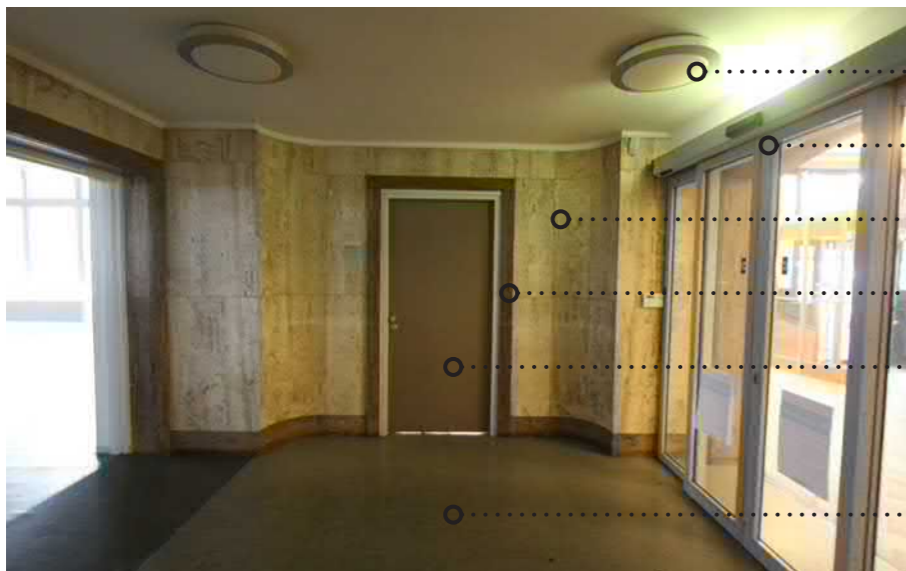
0.132.02

- ... A.2.I (plafond) | C.7.III (armaturen)
- ... C.6.III (kozijn)
- ... A.2.I
- ... A.2.I (lijst)
- ... C.7.III (deur incl. kozijn)
- ... C.7.III (afwerking)

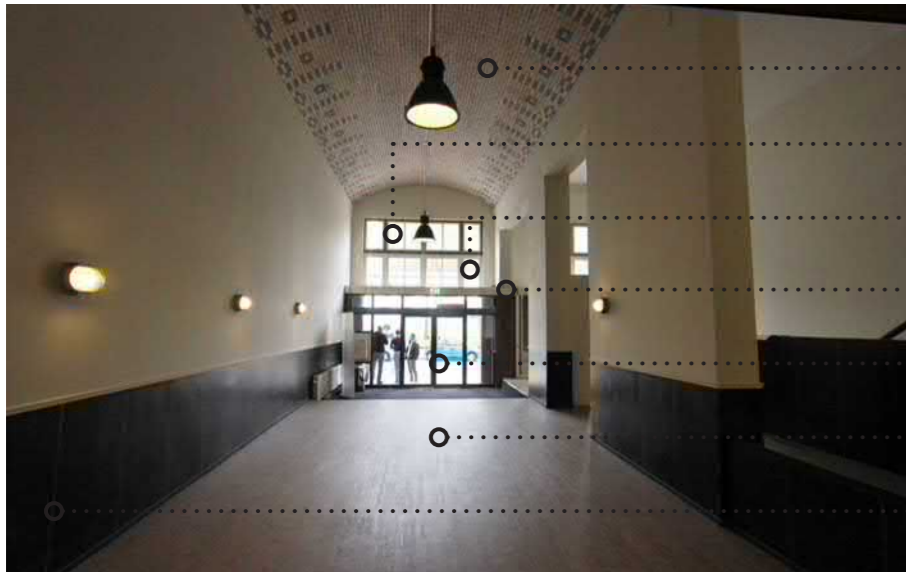
0.091.02

- ..... A.1.I
- ..... C.4.III (deel van kozijn)
- ..... C.6.III (deel van kozijn)
- ..... C.4.III (metselwerk)
- ..... C.6.III (pui)
- ..... C.4.III (constructieve vloer) | C.6.III (afwerking)
- ..... C.6.III (dichtgezette opening)

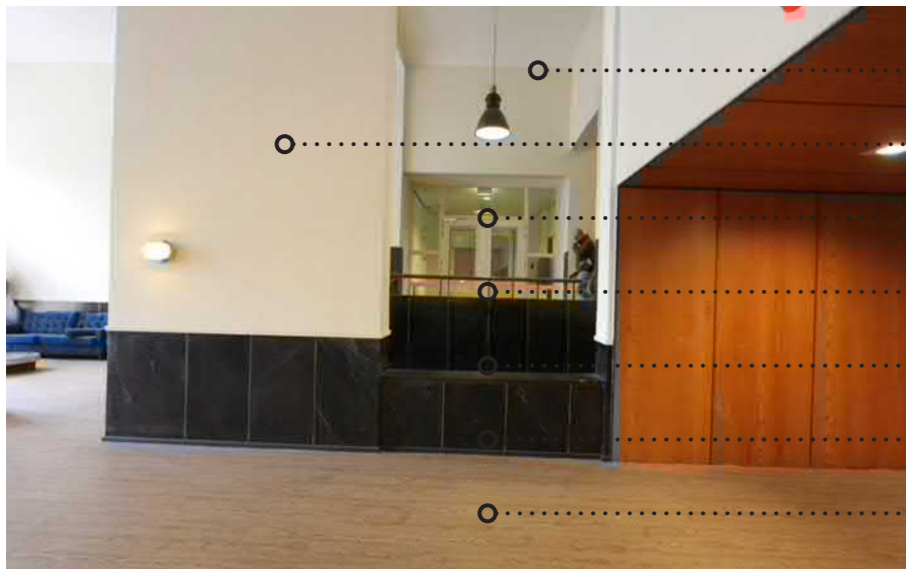
0.091.03

- ..... C.7.I (plafond afwerking)
- ..... A.1.I (kolom, constructie) | C.6.I (kolom, afwerking)
- ..... C.4.III (kozijn)
- ..... C.2.I (balustrade)
- ..... C.6.I (afwerking)
- ..... C.6.I (wand) | C.6.I (afwerking)
- ..... C.4.III (constructieve vloer) | C.6.III (afwerking)

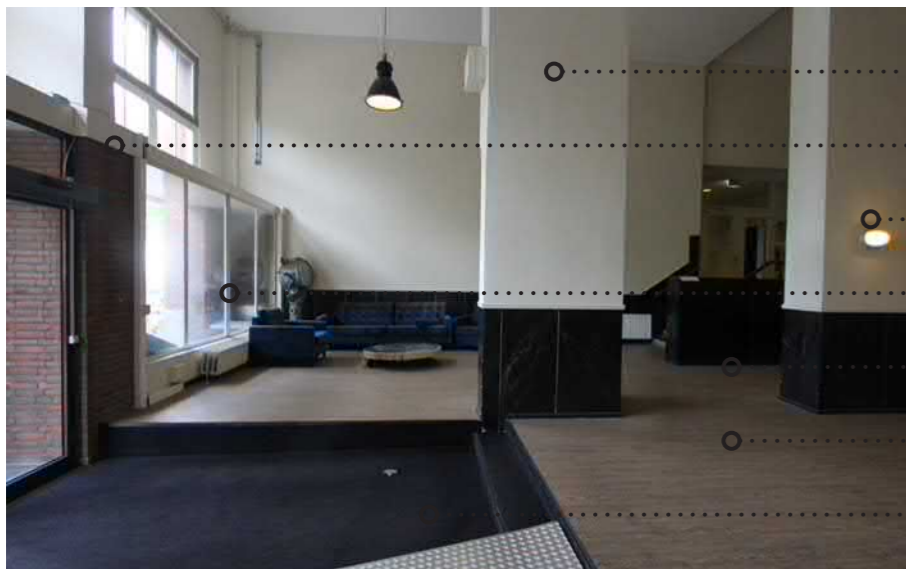
0.091.04

- ..... A.1.I (kolom, constructie) | D.6.I (kolom, afwerking)
- ..... C.4.III (metselwerk)
- ..... C.7.I (armaturen)
- ..... C.4.III (kozijn & metselwerk)
- ..... C.4.I | (trap & vloer) | C.1.I | (trap onder vloer)
- ..... C.4.III (constructieve vloer) | C.6.III (afwerking)
- ..... C.4.I (constructieve vloer)

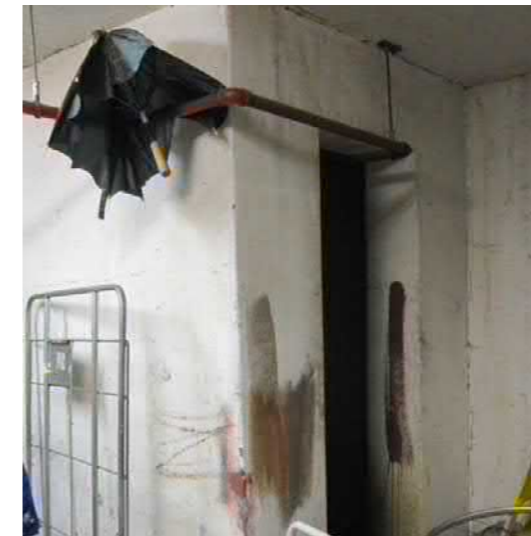
Component	-1.01 Trap liftdeuren	ID number	10.1
Description	Uit 51 of 73? tekeningen en vergelijk steen	Location	
Status	<input type="checkbox"/>	Priority	
Identified by	Iris Broersma	Date Time	2017-07-02 08:59:57
Assigned to		Decision	
Reference		Deadline	
Tags	None	Contract	
Cuneco Class.		OmniClass No.	
Warranty Info		Estimated cost	
		ID

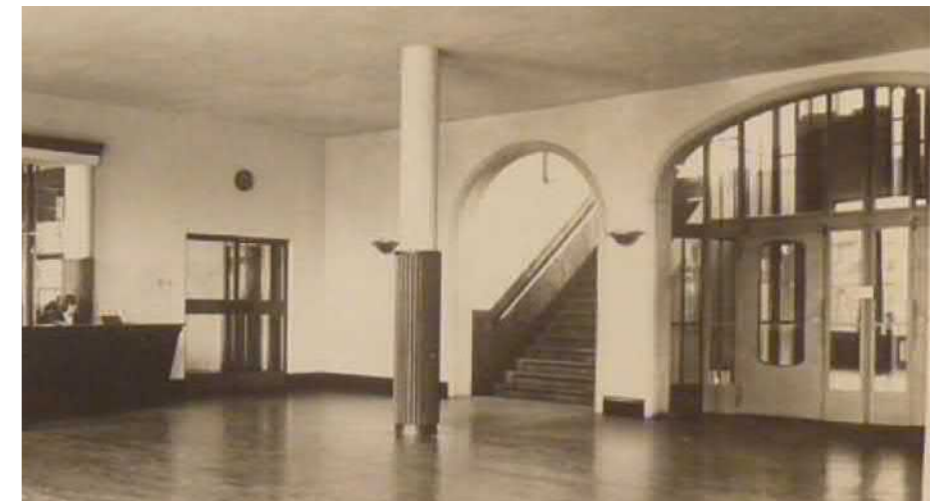
Glazen liftschacht op de 1<sup>e</sup> verdieping aan de Heiman Dullaertplein zijde (na WOII) | SteenhuisMeurs 2016, p 25

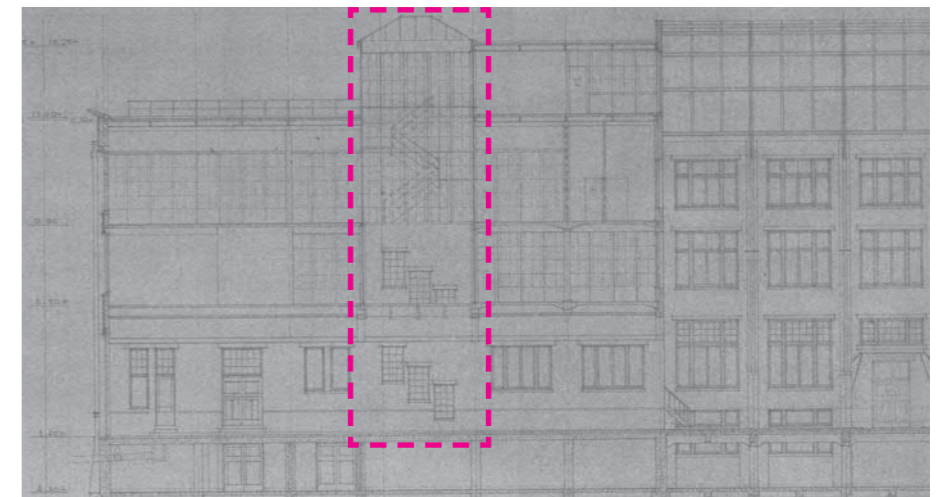
Lichthof aan de Westzeedijk zijde die in de jaren '70 is dichtgezet met een personenlift | Doorsnede tekening (1946), Stadsarchief Rotterdam

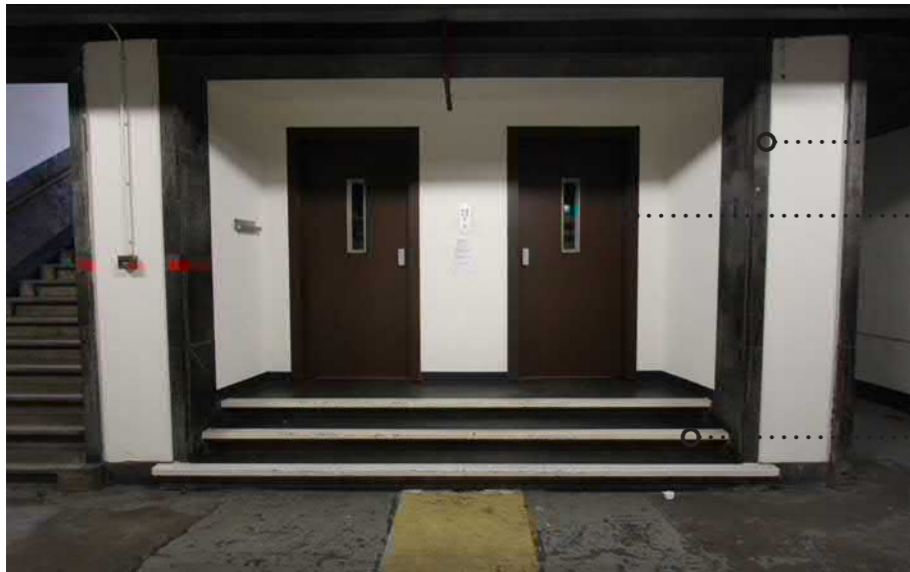
-1.01.03

- ..... A.2.I (frame & plint)
- ..... C.4.IV (lift) | C.6.IV (deur incl. kozijn)
- ..... C.2/4.III (trap)

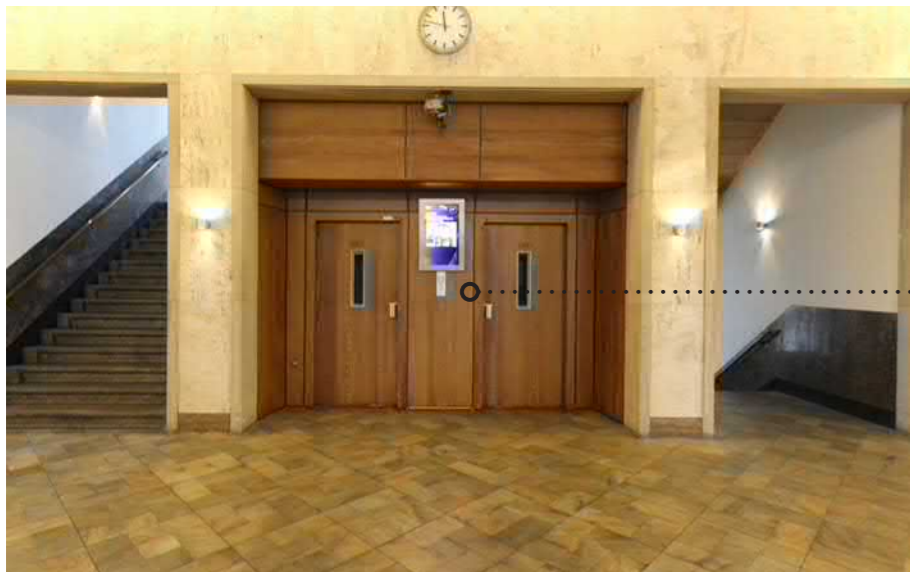
0.01.05

- ..... C.4.IV (liftdeuren, kaders) | C.6.III (liftdeuren, afwerking)

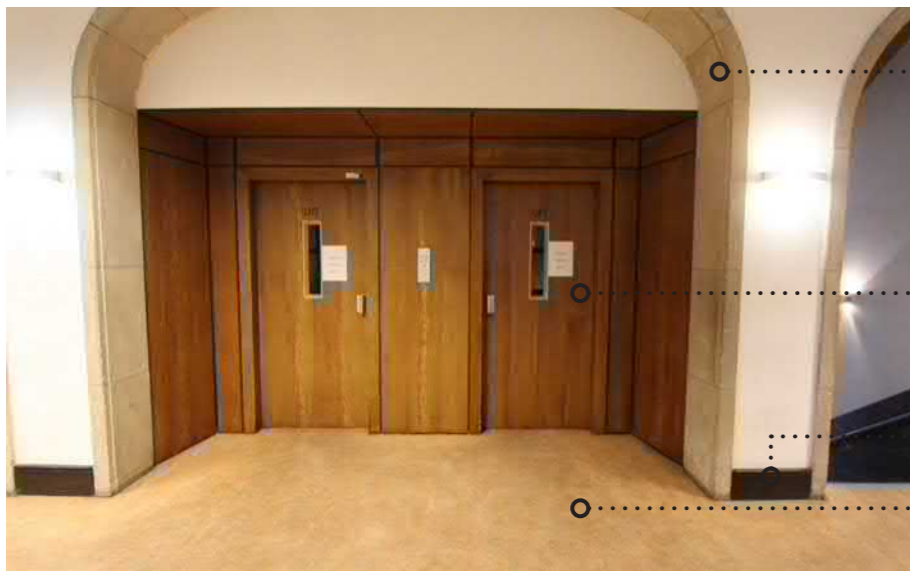
1.02.02

- ..... A.2.I (frame & plint)
- ..... C.4.IV (liftdeuren, kaders) | C.6.III (liftdeuren, afwerking)
- ..... D.2.I (plint)
- ..... C.7.III

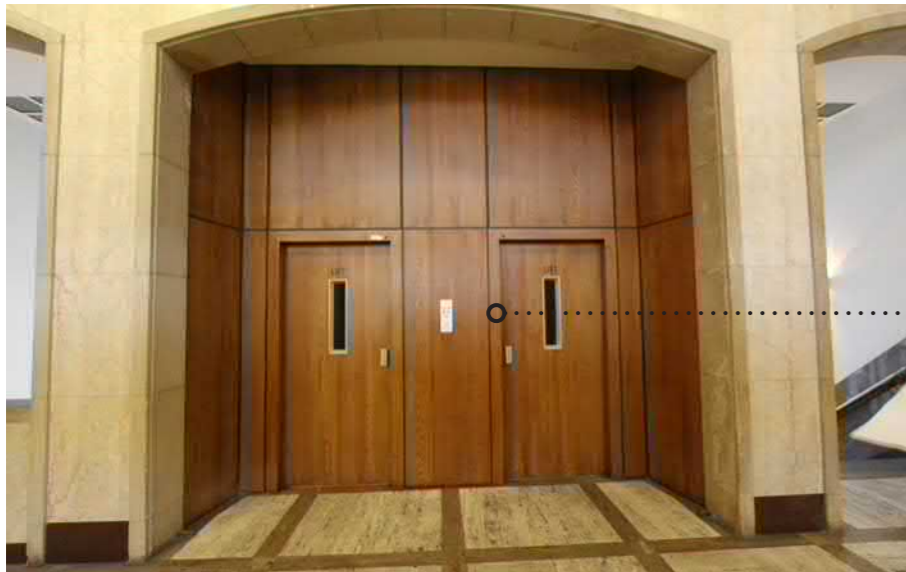
2.02.04

C.4.IV (liftdeuren, kaders) | C.6.III (liftdeuren, afwerking)

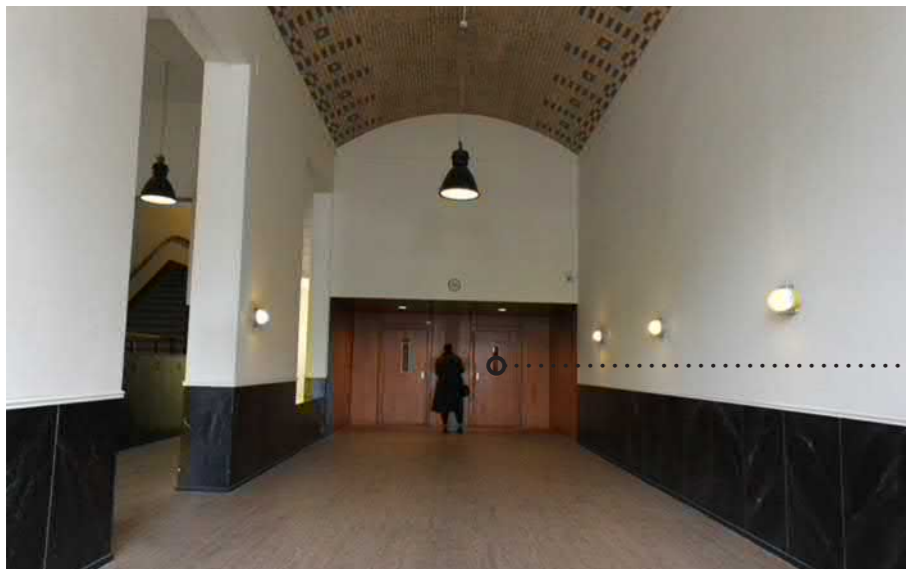
0.01.04

C.4.IV (liftdeuren, kaders) | C.6.III (liftdeuren, afwerking)

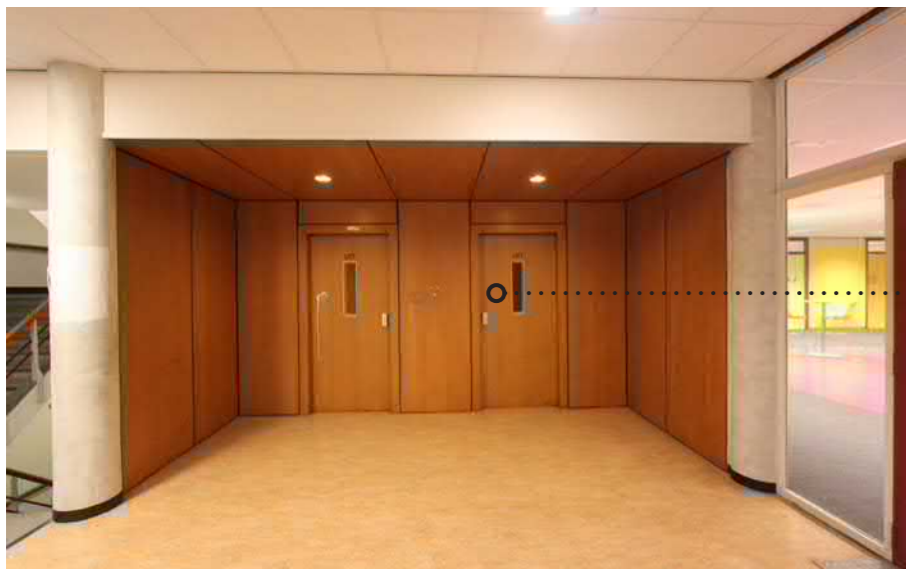
1.41.02

C.4.IV (liftdeuren, kaders) | C.6.III (liftdeuren, afwerking)

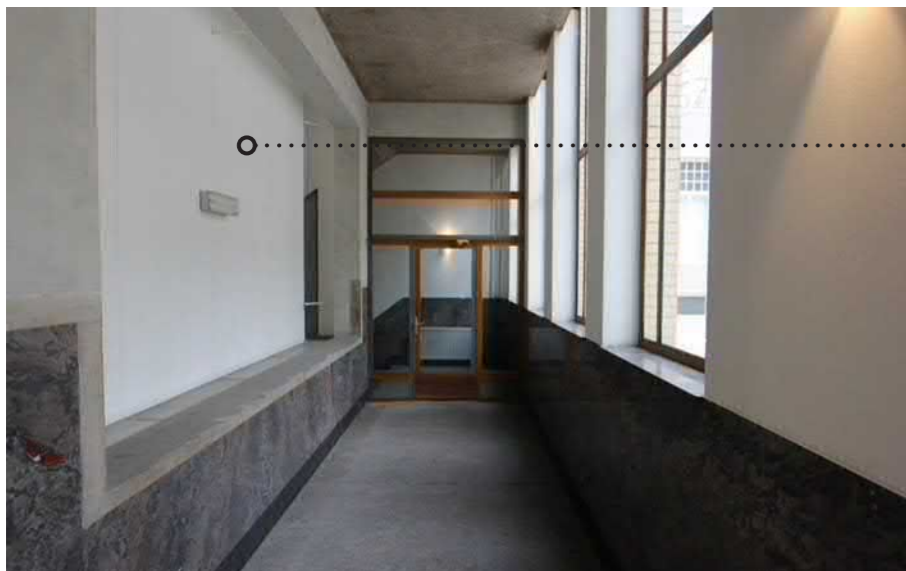
0.003.01

C.4.III/IV (wand)

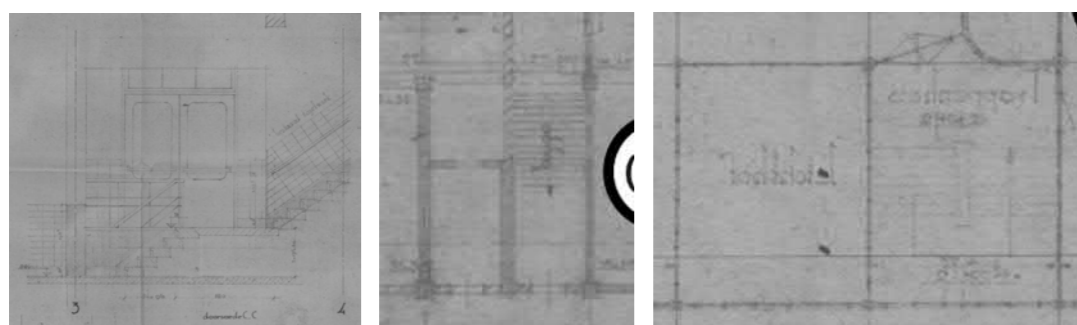
3.4 – Bij de herbouw werden de niveaoverschillen in het entreegebied gewijzigd (uit: MEI BHO tekeningen, p 32)

3.5 – Onderste vlucht (kelder, tussen stramienmaten G/H en 4/5) wordt dan ook verlegd (uit: MEI BHO tekeningen, p 20)

3.6 – In de naoorlogse situatie loopt de trap door tot de kantine op de derde verdieping (uit: MEI BHO tekeningen, p 24)

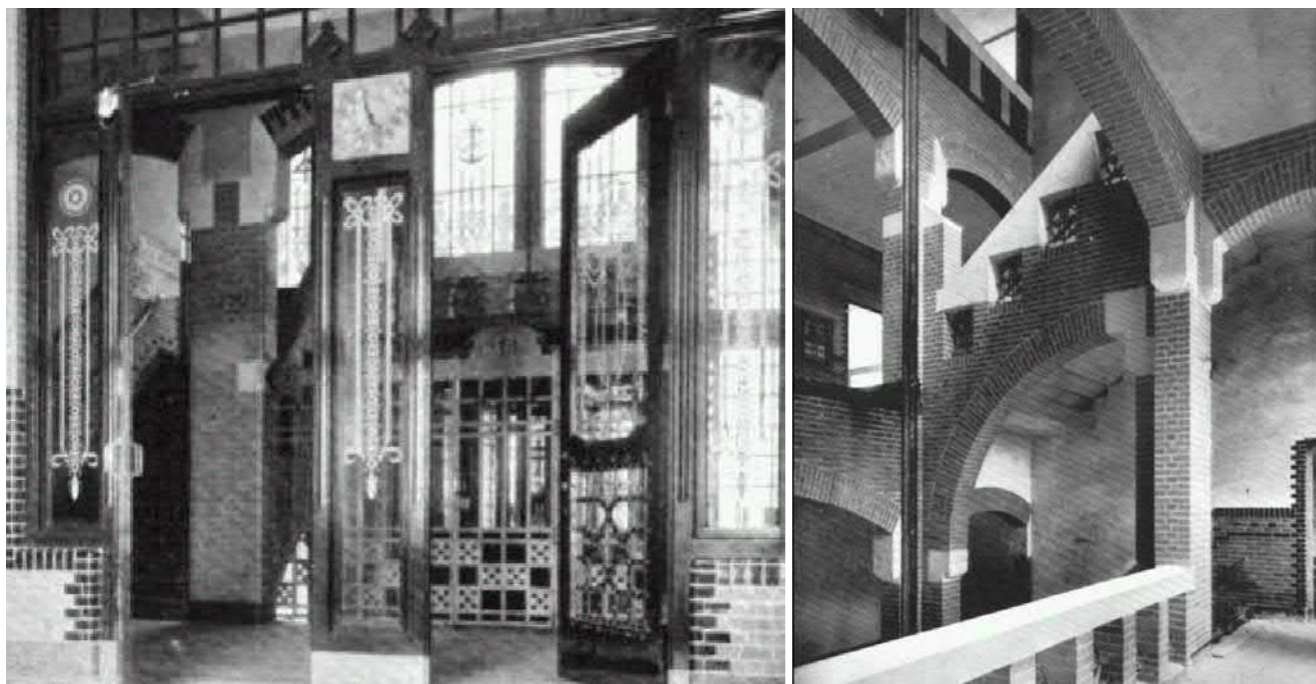
3.14 – Trappenhuis noord op de begane grond, vooroorlogse situatie, genomen vanuit het entreeportiek door de dubbele voordeur. In het schalmgat van de trap is een liftheek te zien, dat bij een natuurstenen blok in het linker pilaster van de trap is aangehecht (uit: MEI historische foto's nr 5)

3.15 – Afwerking trappenhuis op foto vanaf het bordes van het entresol, doorkijkend naar de eerste en tweede verdieping. Rechts de omlijsting van de deur naar het entresol. Middenboven de balustrade op de tweede verdieping (uit: MEI historische foto's nr 13)

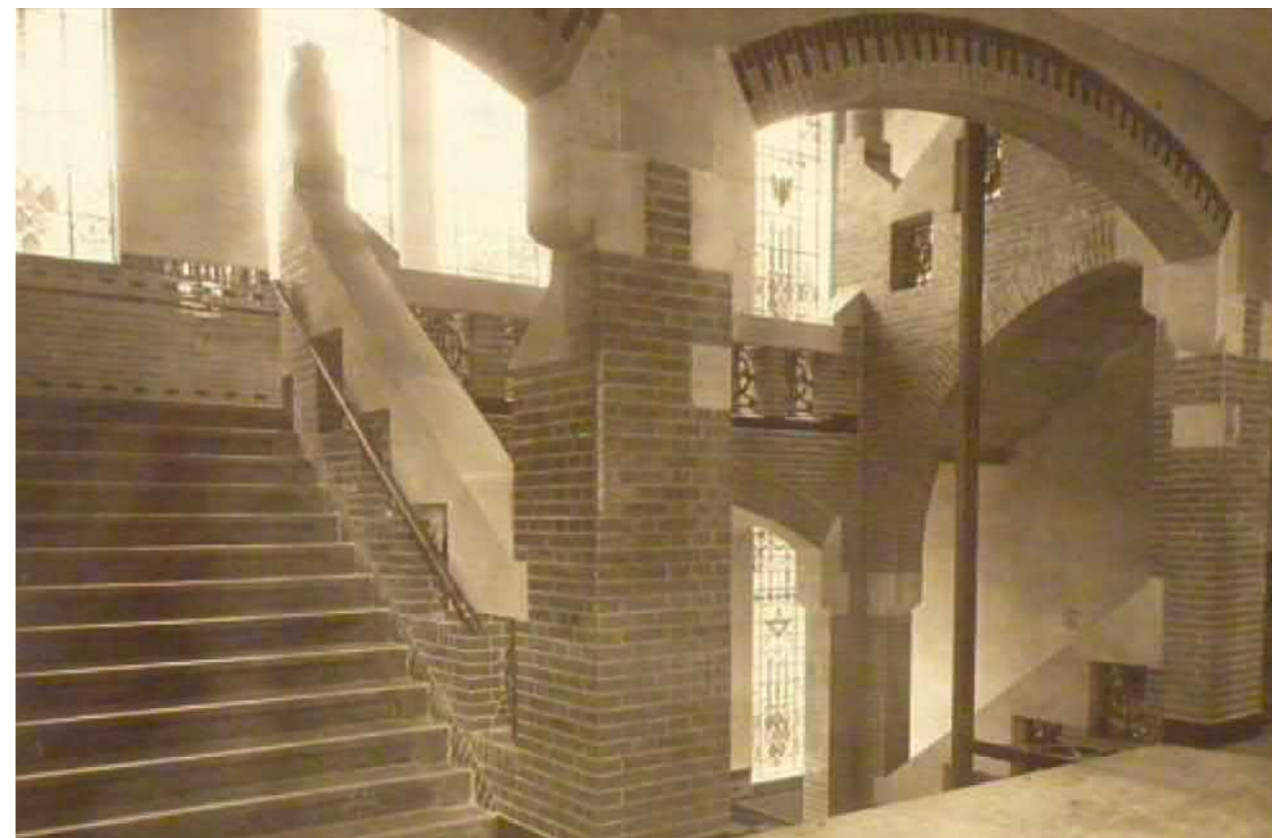
3.16 – Vooroorlogse impressie van de afwerking van het trappenhuis noord, vanaf de 1<sup>e</sup> verdiepingvloer genomen, mogelijk ten tijde van de aanleg van de lift uit de eerste bouwperiode. Meerkleurig gebruik van geglazuurde baksteen, divers natuursteen en mogelijk smeedijzeren traphekken en bronzen leuning (nog in situ). Op de voorste pilasters twee natuursteenblokken voor bevestiging van de lifthekken, conform detail in afbeelding 3.14. Op het bordes is de gevelwand van het atrium te zien, de ramen met vermoedelijk gebrandschilderd glas (uit: MEI historische foto's nr 16)

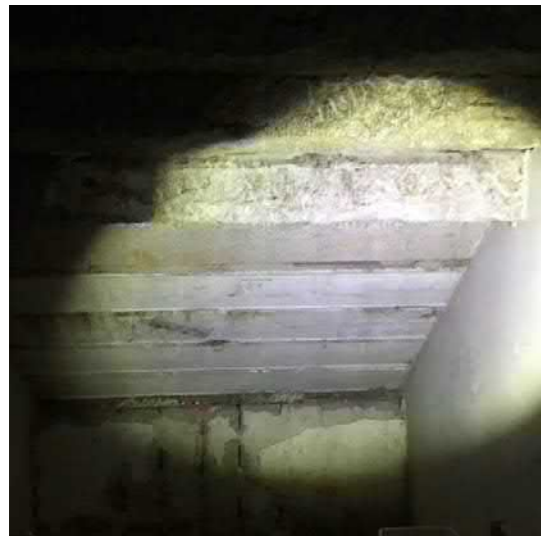
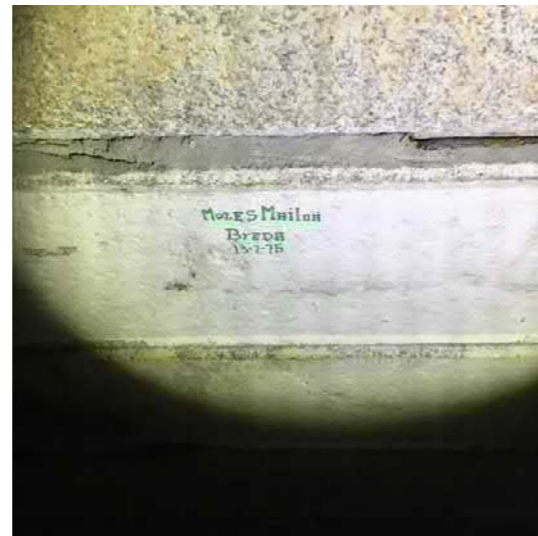
Component -1.16 WZ trappenhuis kelder, zuid  
Description Oude details trappen, documenteren, restauratieadvies

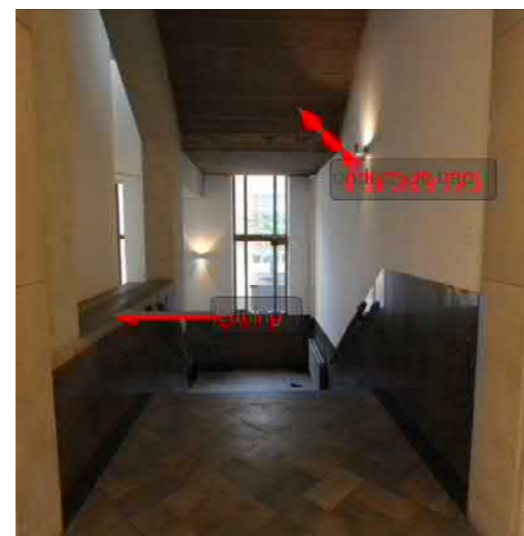
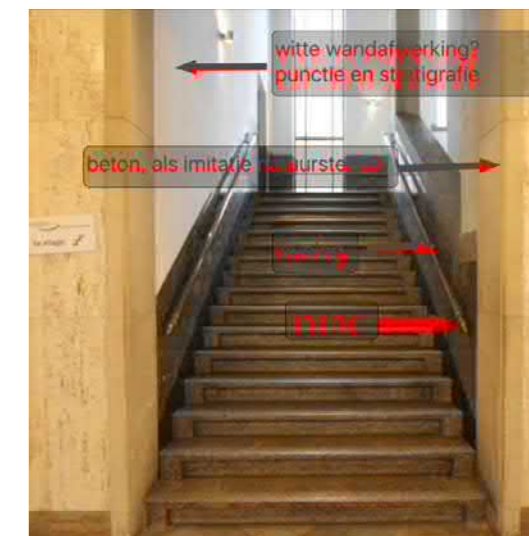
Component **0.93 WZ trappenhuis bg**  
Description **bekleding trappenhuis, datering leuningen**

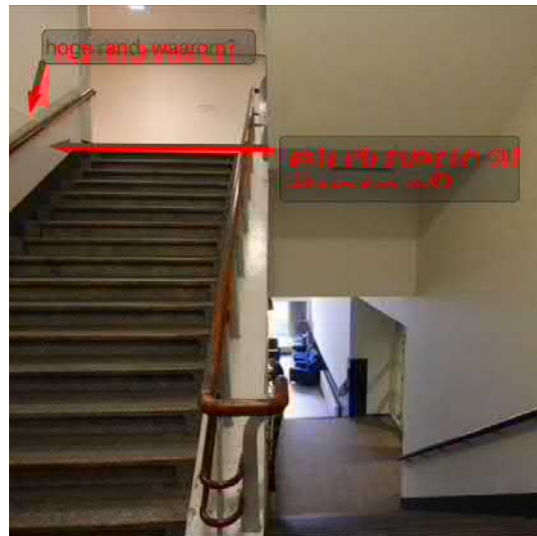
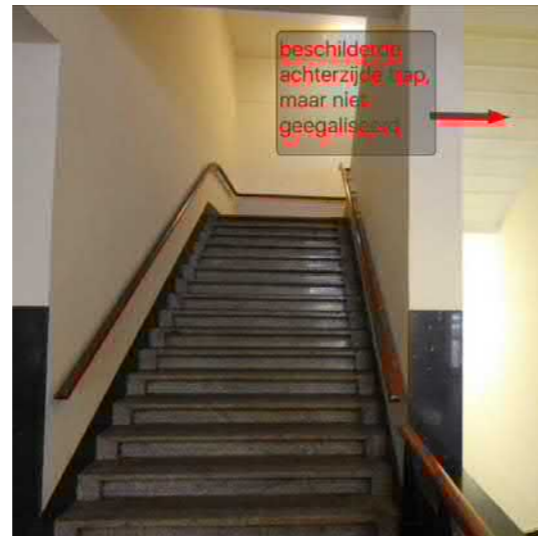
Component **1.04 HD trappenhuis 1e etage**  
Description **Trapbekleding, vergelijk met begane grond**

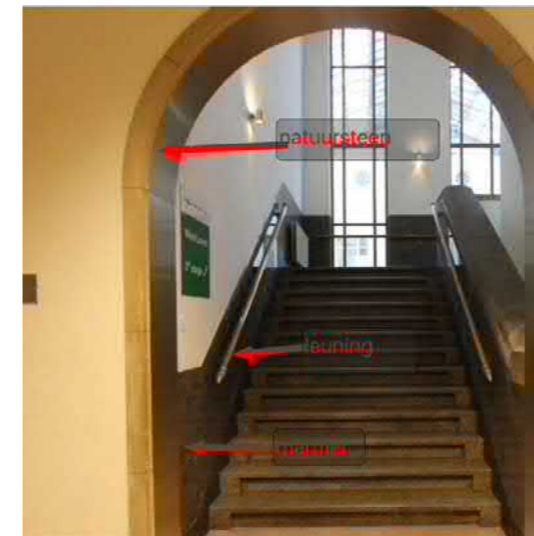
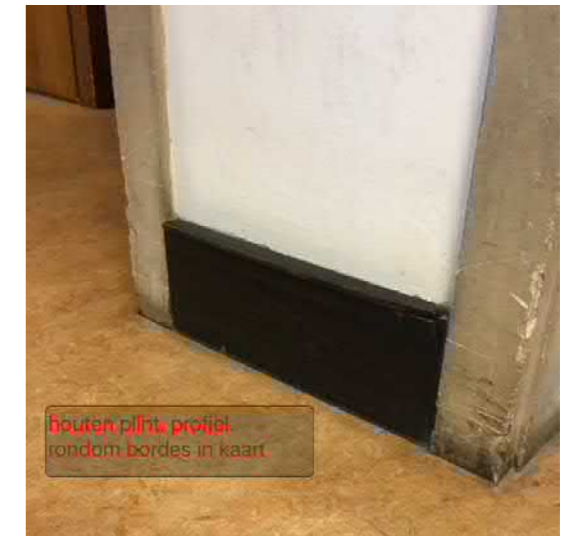
Component **1.41 WZ trappenhuis 1e etage**  
Description **trapbekleding, zie ook tweede etage. Vloer bordes: beton?**

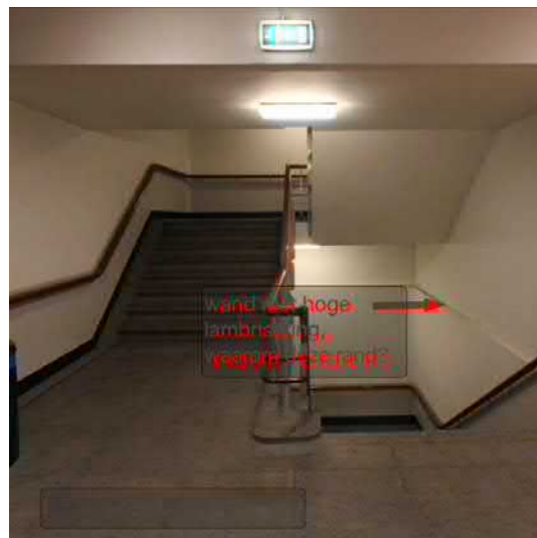
Component **2.02 HD trappenhuis bekleding (bordes)**  
Description **bekleding trappenhuis, marmer in gang tevens bij julianzaal betrekken**

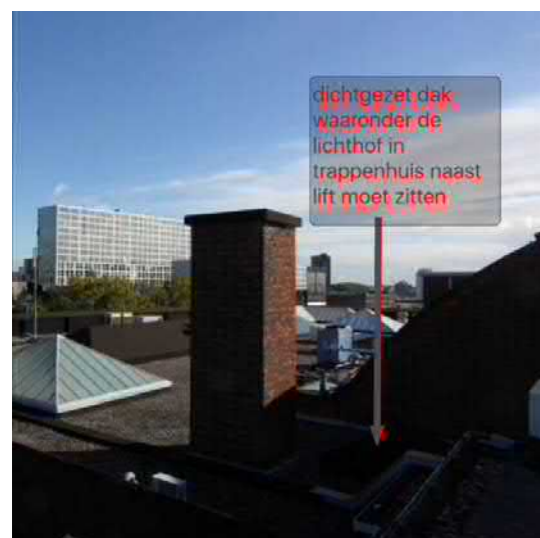
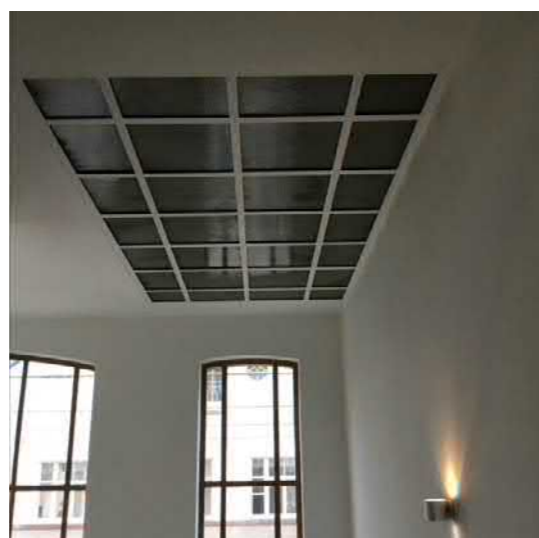
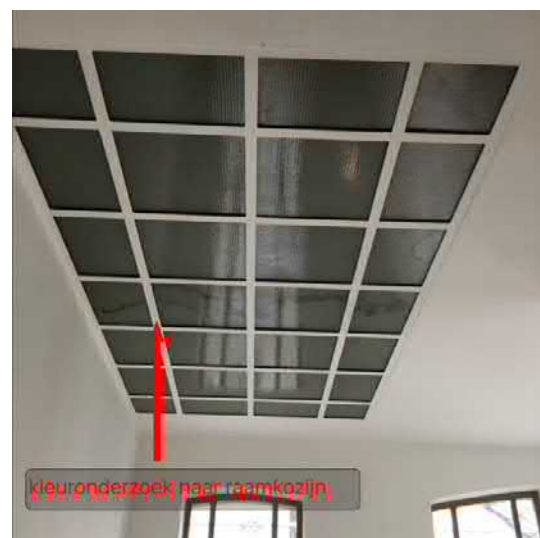
Component **2.57 WZ trappenhuis 2e etage**  
Description **bekleding en afwerking trappenhuis, treden van beton itt lagere etages**

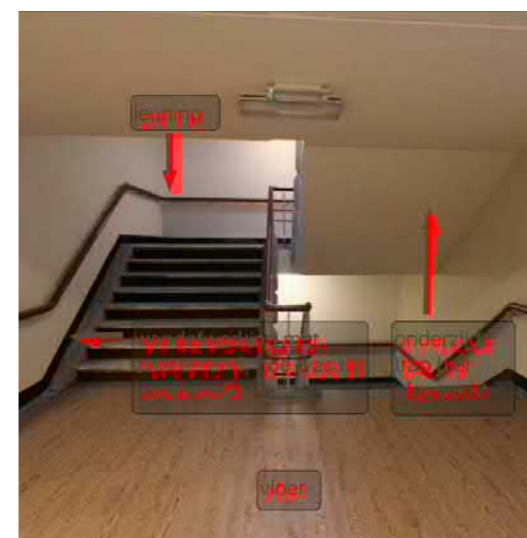
Component **3.03 WZ trappenhuis 3e etage**  
Description **Trapbekleding**

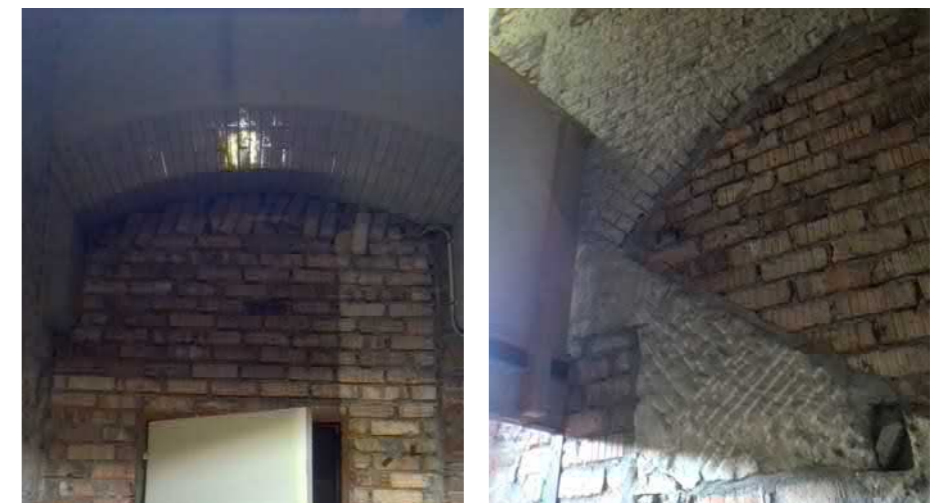
Een klein deel van het originele trappenhuis nog aanwezig in de kelder (2017)

Een deel van de originele trappenhuizen is nu nog zichtbaar en tastbaar in het gebouw. Na de oorlog hebben de trappenhuizen een verandering ondergaan waarbij de wandafwerking rond de trap aan het Heiman Dullaertplein is veranderd maar de treden allemaal nog van 1911 zijn. Het trappenhuis aan de Westzeedijk heeft meer veranderingen ondergaan. Zo zijn de wanden veranderd t.o.v. voor de oorlog en is duidelijk zichtbaar dat vanaf de 1e verdieping nieuwe wanden en trappen zijn geplaatst naar het voormalig kantine gebouw op het dak. Beide trappen blijven behouden **als in hun huidige staat. en zullen, waar nodig en geadviseerd, gerestaureerd worden.** Bij de aanwezigheid van grote beschadigingen zal in overleg met de aannemer en Erfgoedzorg gekeken worden hoe dit te restaureren.

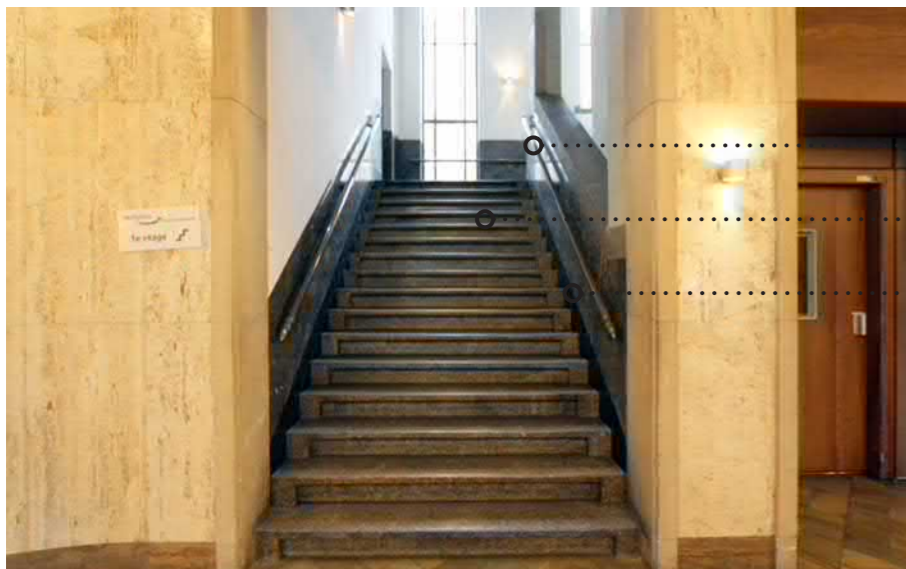
0.003.03

- ..... A.1.I (balustrade)
- ..... A.1.I (trap incl. bordes)
- ..... A.2.I (afwerking & plint)

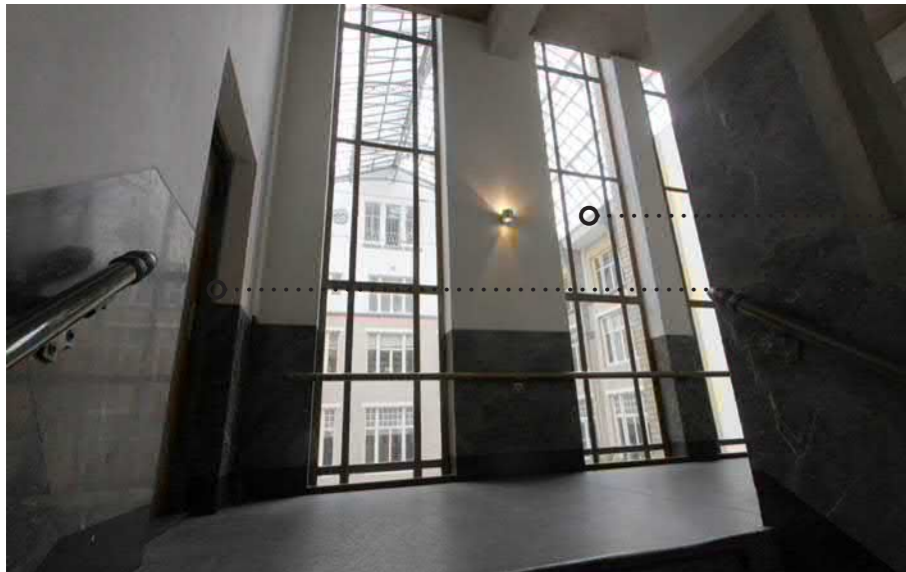
0.003.05

····· A.4.I (kozijn) | C.6.V (afwerking)

····· C.2.III (deur incl. kozijn)

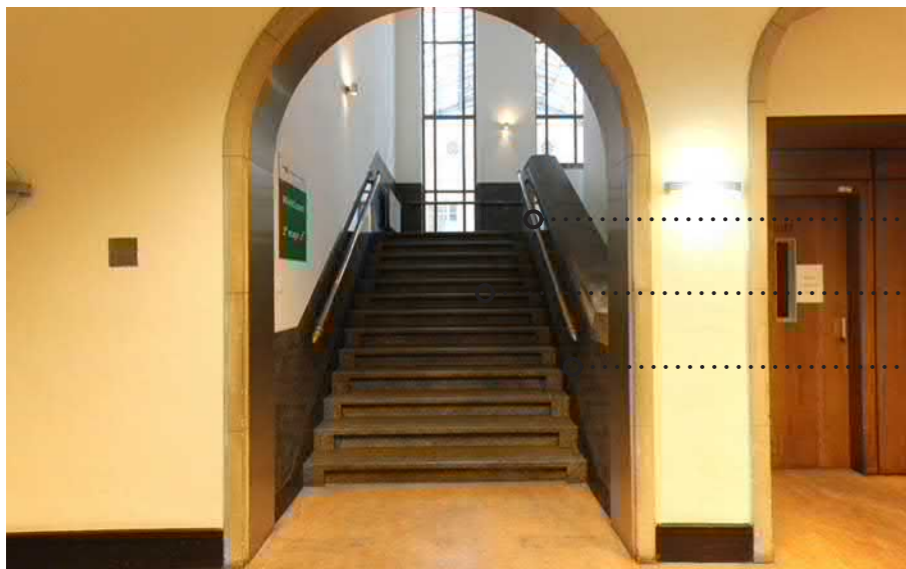
1.04.02

····· A.1.I (balustrade)

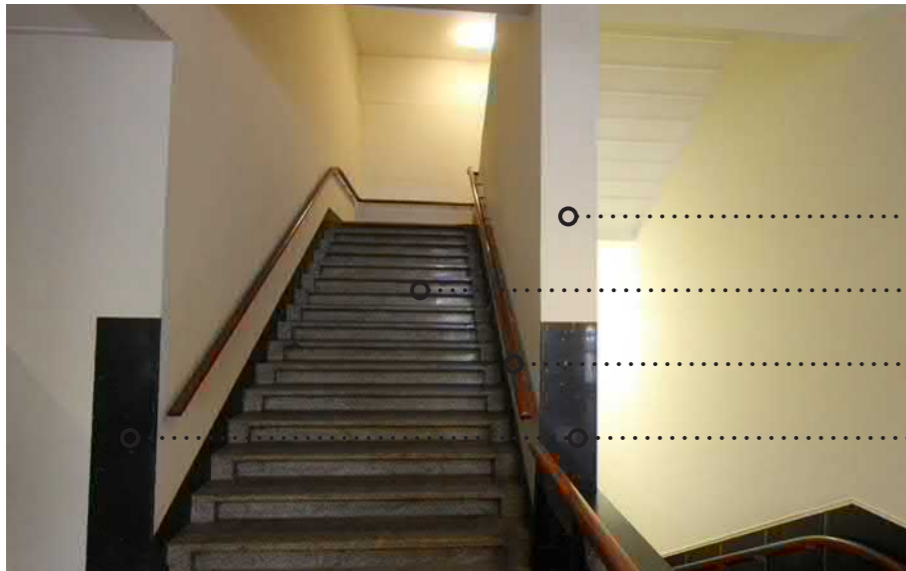
0.093.03

- A.1.I
- A.1.I (gehele trap)
- A.2.I (balustrade)
- A.2.II (natuursteen)

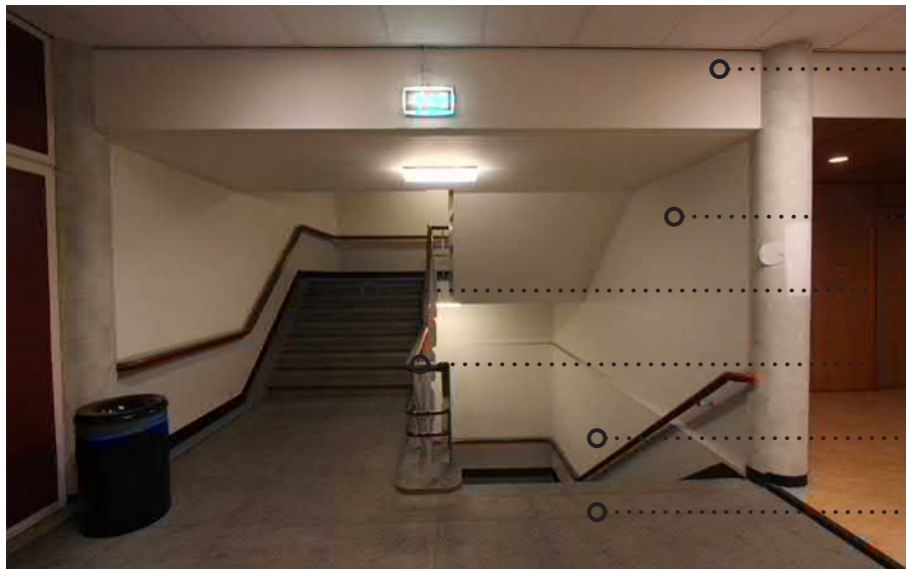
1.41.01

- C.7.I (verlaagd plafond)
- A.2.I (wand, 1<sup>e</sup> verdieping)
- A.2.I (gehele trap)
- A.2.I (balustrade)
- A.1.I (wand, begane grond)
- A.2.II

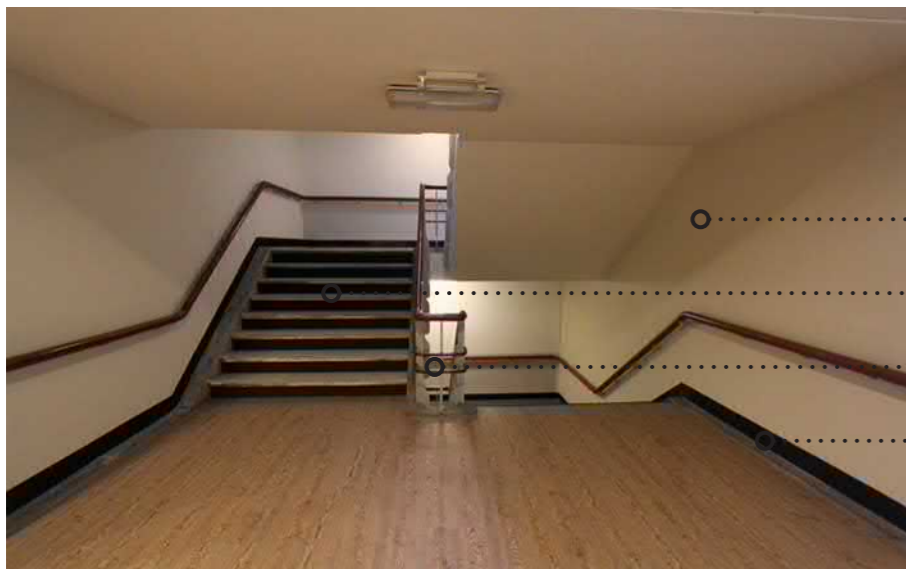
2.57.04

- A.2.I
- A.1.I (gehele trap)
- A.2.I (balustrade)
- A.2.I (plint)

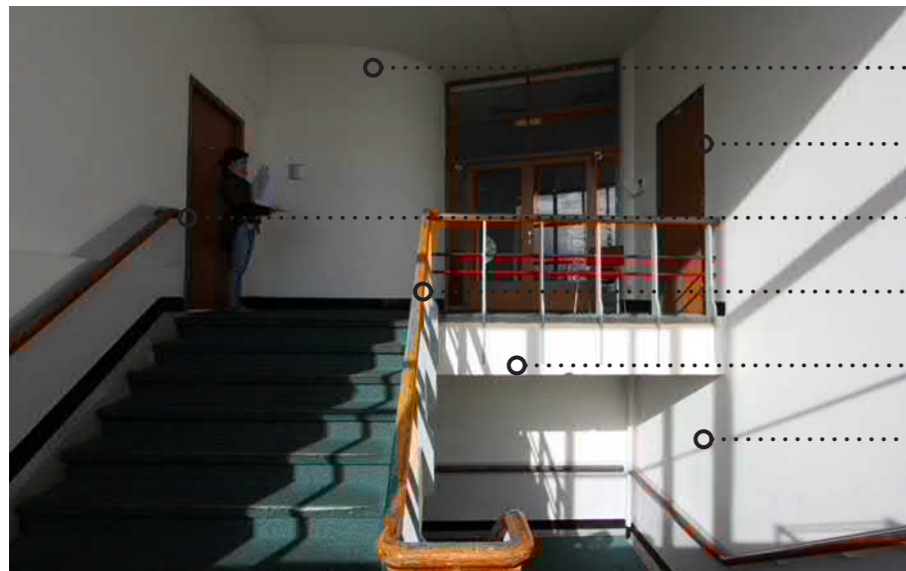
3.02.03

- A.2.I
- C.7.III (kozijn)
- C.7.III (kozijn)
- A.2.I (balustrade)
- A.1.I (gehele trap)
- A.2.I

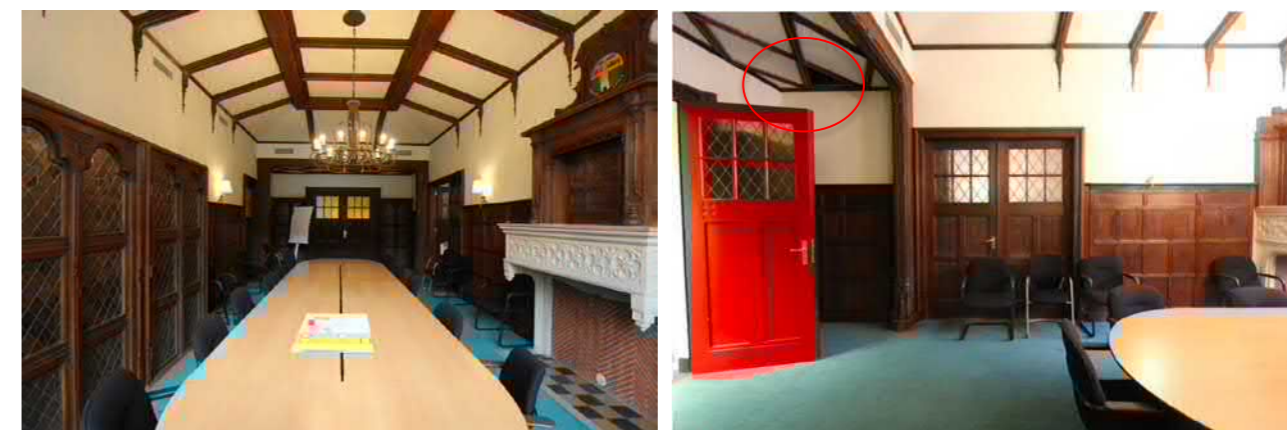
4.4 Huidige situatie van het interieur met links voor en linksachter en vaste kast (foto: MEI architecten, 1.20.07)

4.5 Huidige situatie van het interieur met links het systeemplafond met kijkgat (foto: MEI architecten, 1.20.05)

De kamer heeft een smalle strook als voorportaal, met een verlaagd systeemplafond. Boven dit plafond is een (ouder) koofplafond te zien dat sterke overeenkomsten heeft met het plafond van de Tudorzaal in 1915 (afb 5.1) en dat direct op beton is aangebracht (zoals te zien bij een schade). Mogelijk loopt dit plafond verder over de hoofdruimte (met een plafondhoogte van 4.60 m). Het plafond in zicht heeft houten ribben waarop een plaatmateriaal lijkt te rusten. Onduidelijk is of de (nu verdwenen) goederenlift II ooit een connectie had met de zaal. Aan de atriumgevel wijkt de lambrisering wel enigszins af van de lambrisering rondom.
