# WEST 507

RESTAURATIE & TRANSFORMATIEVISIE | PLAN VAN AANPAK

14.03.2018

Voor u ligt het 'Restauratie & transformatievisie - Plan van aanpak' document van WEST507. Hierin wordt de visie van Mei Architects and Planners omschreven voor de aanpak van de restauratie en transformatie van het in 2002 tot rijksmonument benoemde Oceaanhuis (het voormalig Stokvis gebouw) aan de Westzeedijk 507 te Rotterdam.

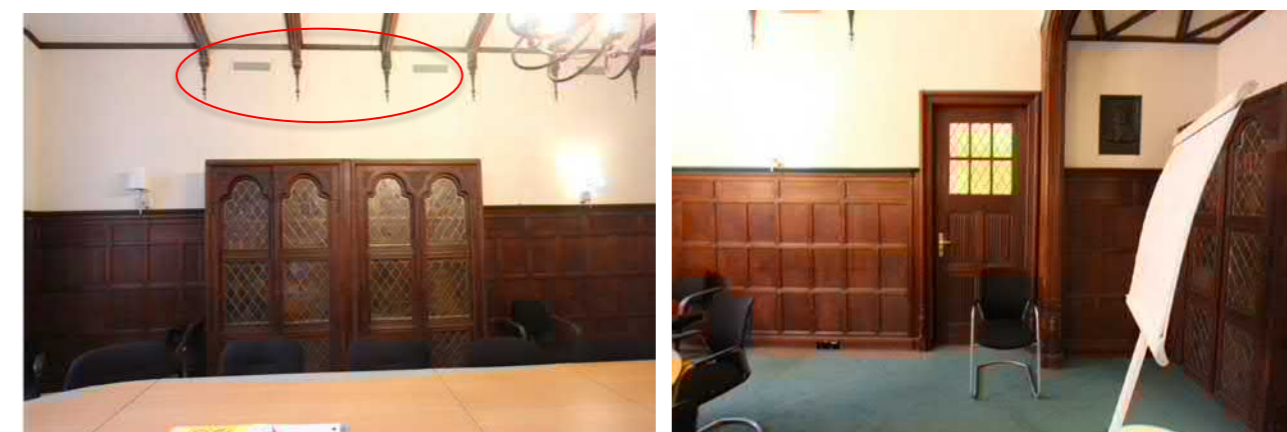
4.3 Noordelijke wand van de Gotische zaal met vaste kast en roosters luchtbehandeling (foto: MEI architecten, 1.20.01)

4.4 Noordelijke wand van de Gotische zaal tussendeur en tweede vaste kast (foto: MEI architecten, 1.20.02)

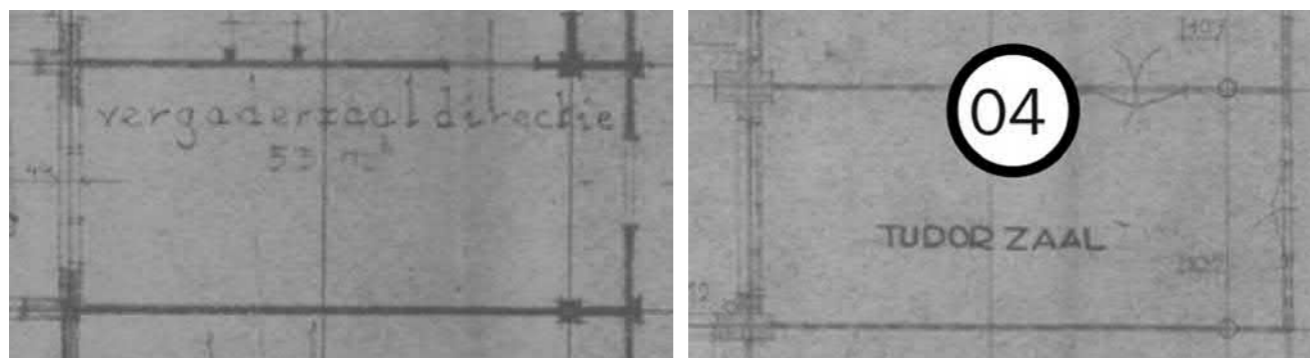
5.1 – Plattegrond Tudorzaal op revisietekening uit 1944 zonder schouw. (uit: MEI BHO tekeningen, p 11)

5.2 – Plattegrond Tudorzaal op de ontwerptekening uit 1947 eveneens zonder schouw (uit: MEI BHO tekeningen, p 22)

Op de tekeningen uit 1944 en 1947 staat geen schouw getekend. Mogelijk is dit een slordigheid, echter op de tekening van de naastgelegen Gotische zaal staat wel een schouw getekend. In een tekening uit 1973 verschijnt wel een schouw op de plaats waar deze nu ook aanwezig is.

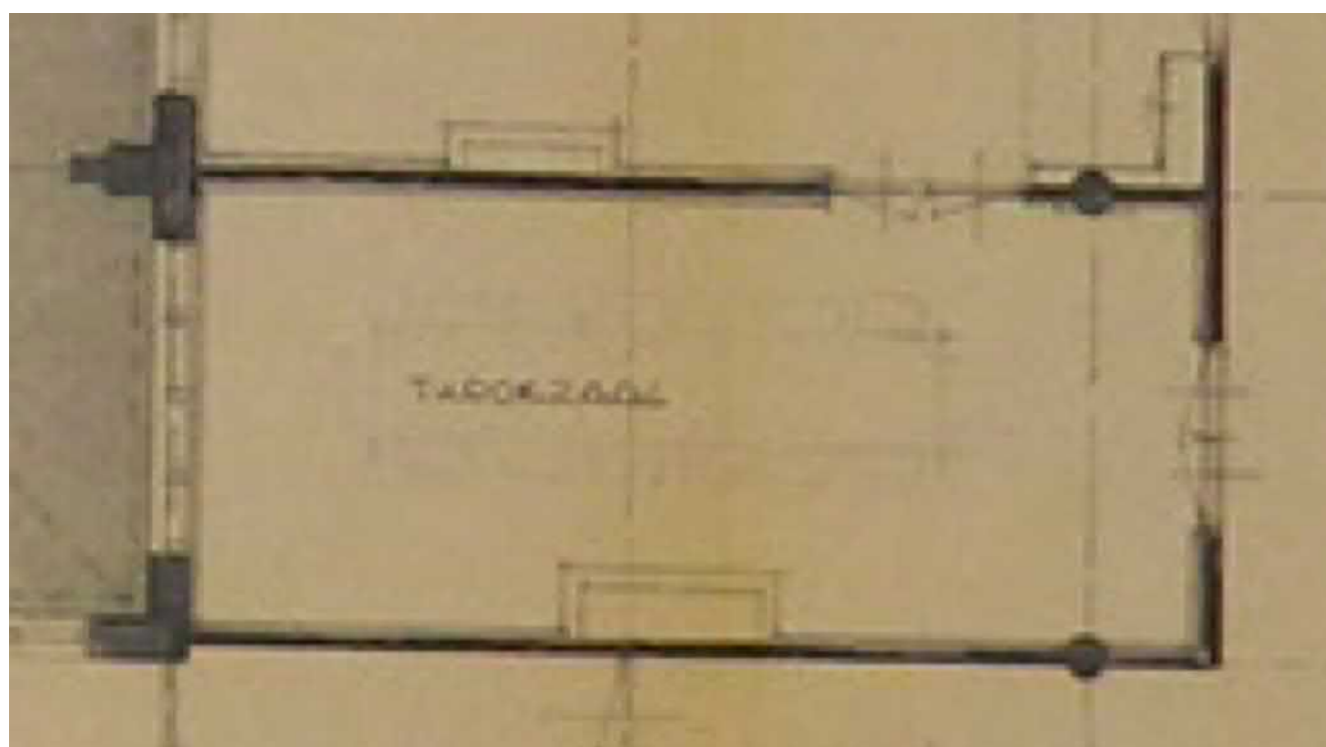
5.3 – Plattegrond Tudorzaal op een tekening van de bestaande situatie in 1973 (uit: MEI BHO tekeningen, p 47)

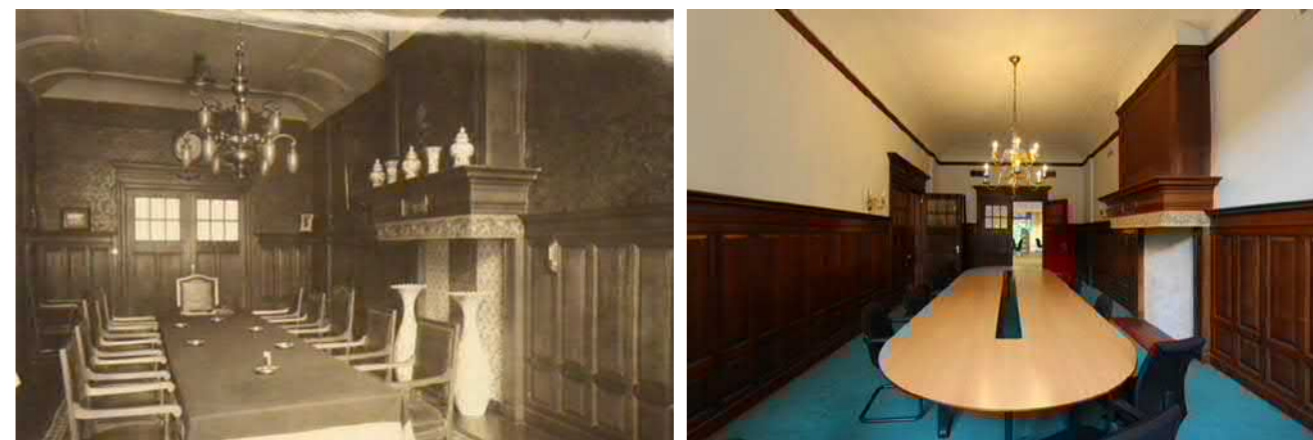
5.4 - Interieur Tudorzaal in ca 1915 met rechts de schouw (uit: SteenhuisMeurs 2016, p 19)

5.5 - Huidige situatie van het interieur (foto: MEI architecten, 1.21.02)

Op een historische foto uit circa 1915 zijn de aankleding en de afwerking van de zaal duidelijk te zien.

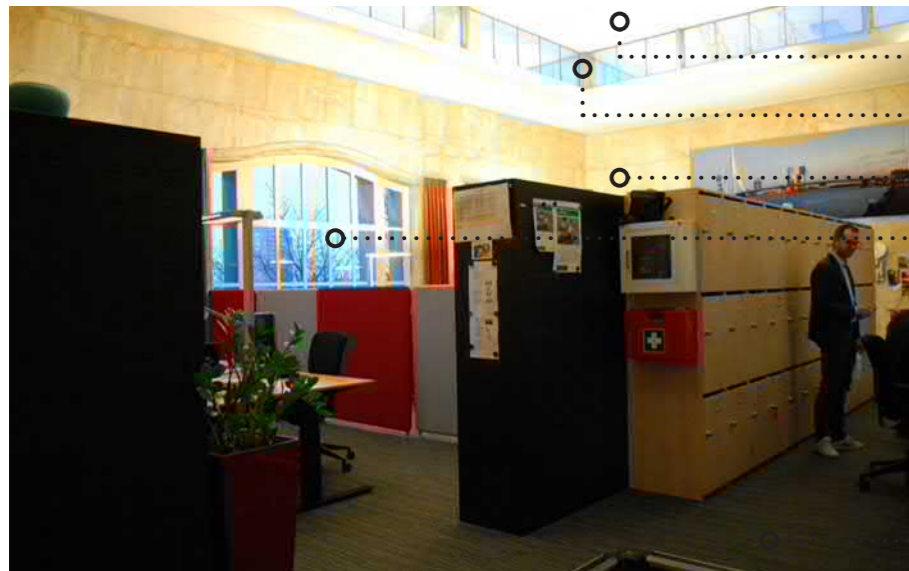
2.01.01

- A.2.II (cassetteplafond)
- A.2.IV (kozijn)
- A.2.II
- A.2.IV (kozijn)
- C.7.III (computervloer)

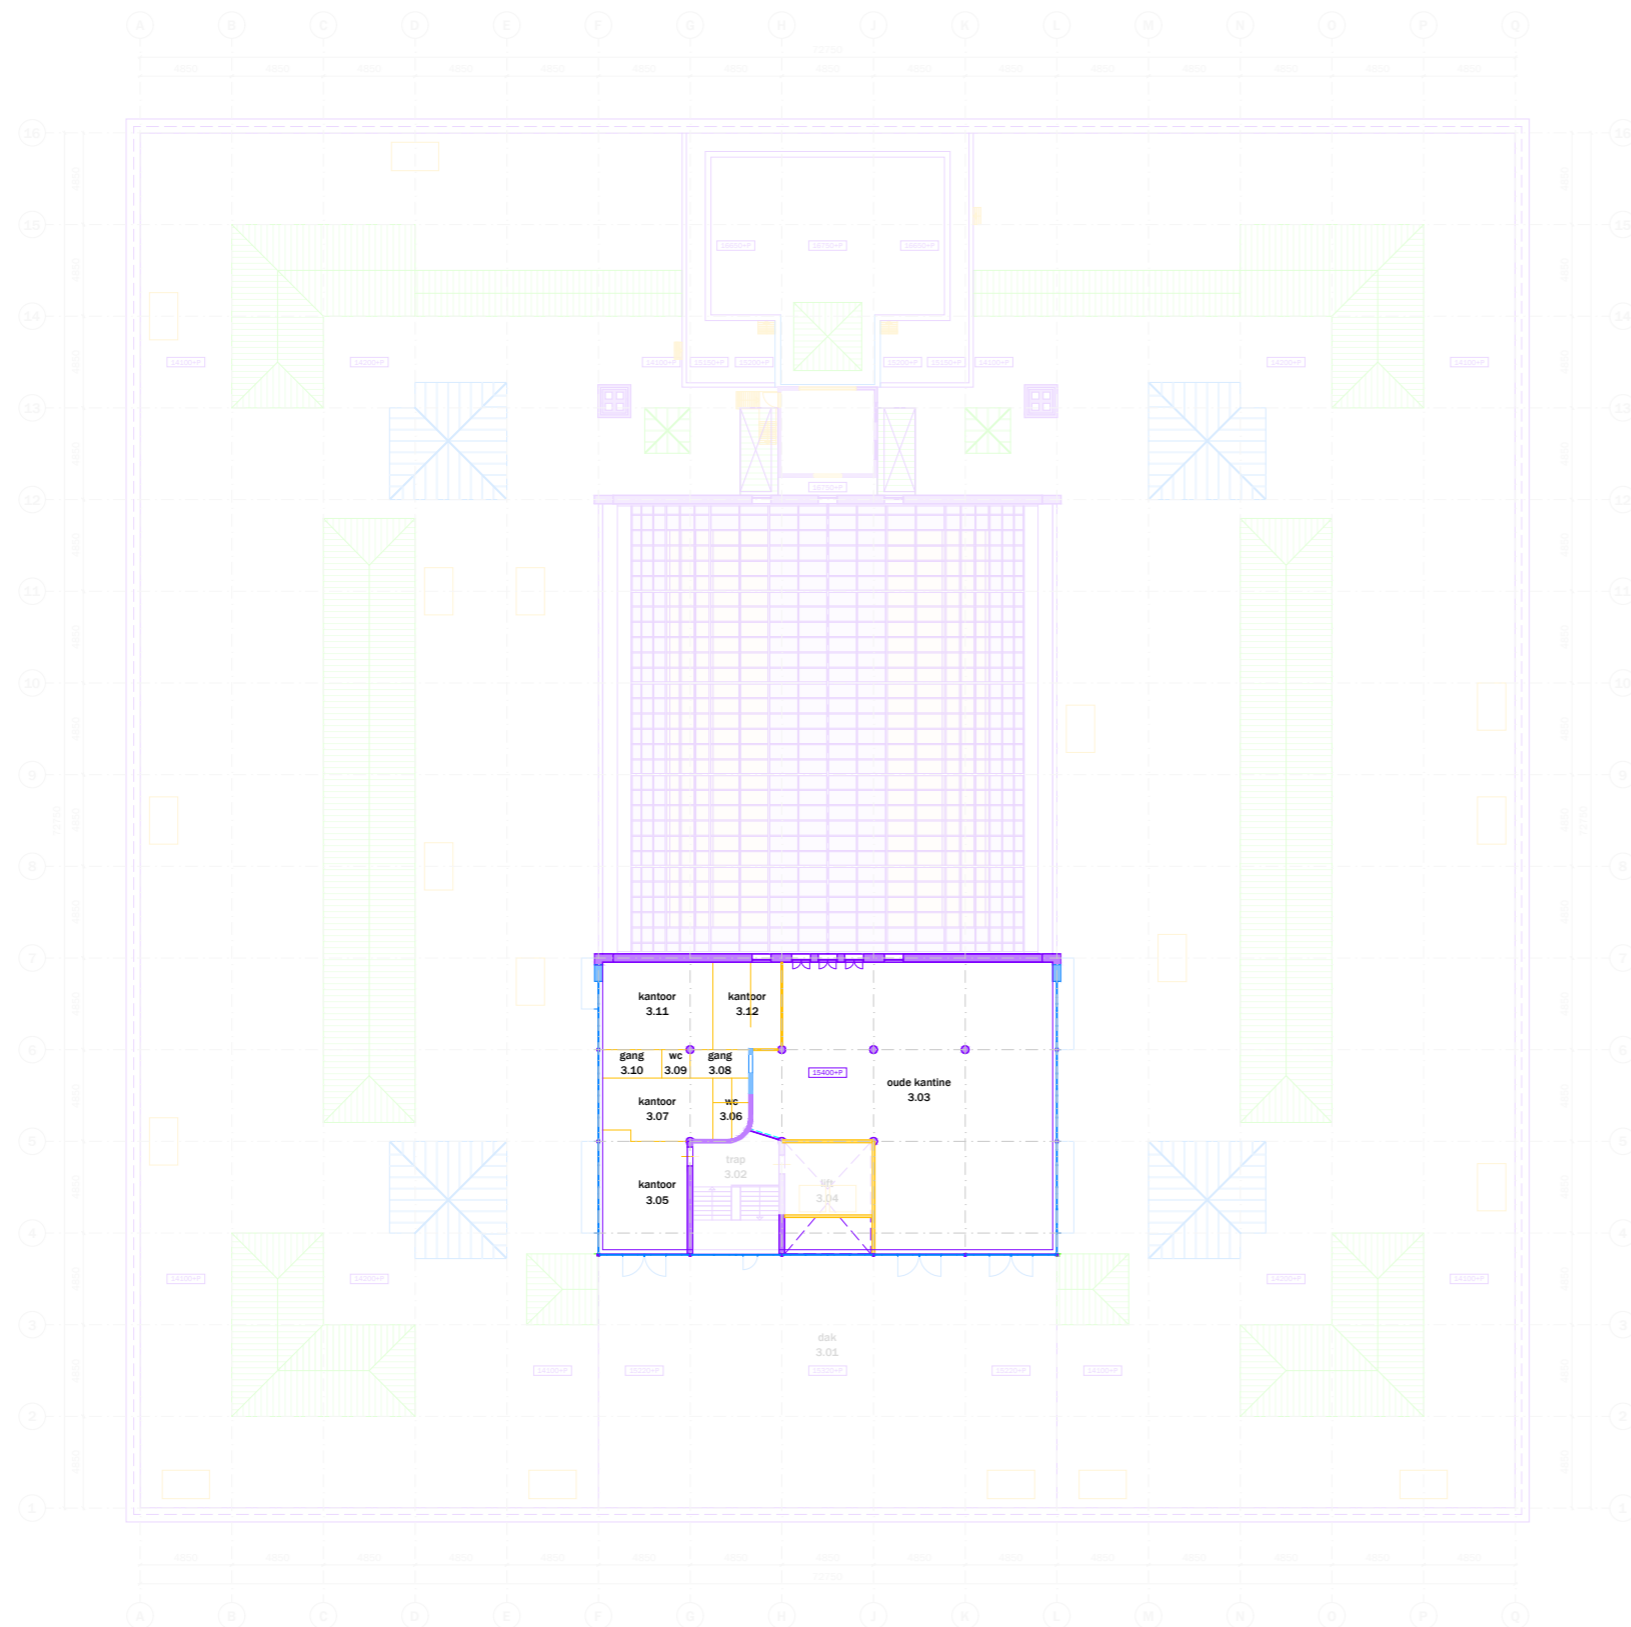
project: Oceanhuis Westzeedijk 507, Rotterdam		projectnummer: 16034
opdrachtgever: Waterford Investments & Vervat Vastgoed Rotterdam		schaal: 1:200
onderwerp: PLATTEGRONDEN bestaand/te verwijderen Dak		datum: 05.10.2017
wijzigingen: a 22.12.2017 b 14.03.2018 c	d e f	g h i formaat: A1 tekeningnummer: DO.103

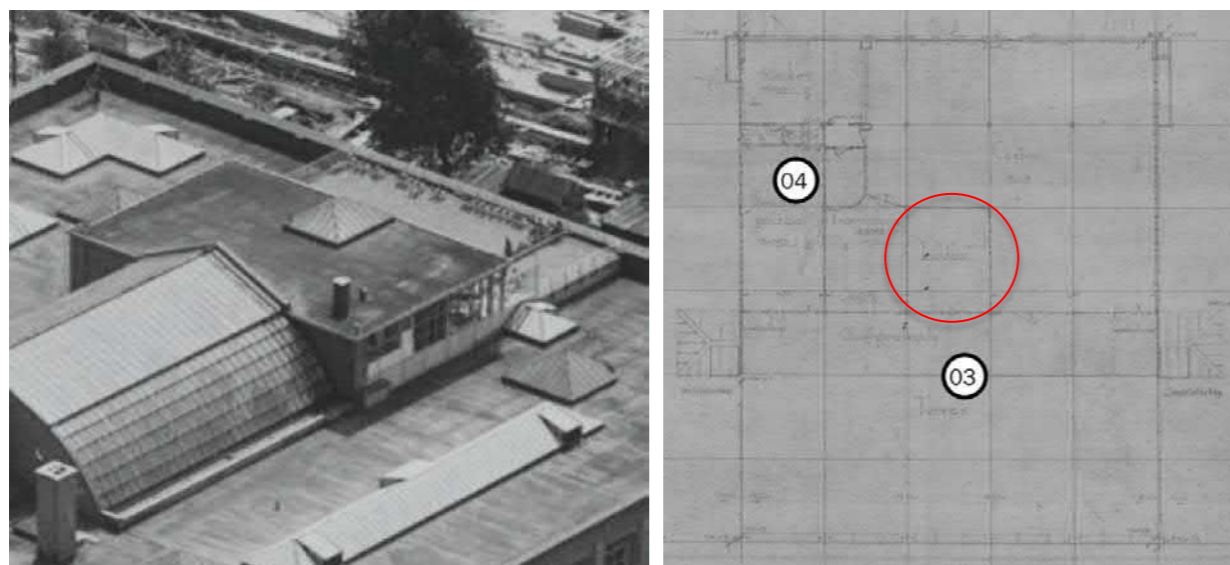
7.1 – Luchtopname kantine met terras op naoorlogse foto (uit: MEI BHO tekeningen, p 15)

7.2 – Plattegrond kantine met terras op tekening uit 1947, met het vijfde lichthof (uit: MEI BHO tekeningen, p 24)

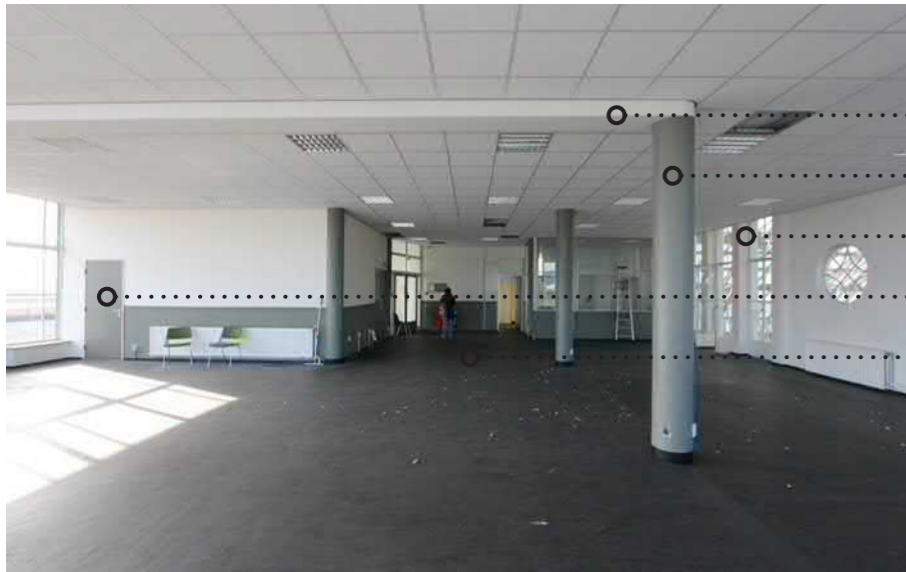
3.03.02

- ..... A.2.I (ligger)
- ..... A.2.I (kolom, constructie) | C.7.III (kolom, afwerking)
- ..... A.2.I (kozijn)
- ..... C.7.III (kozijn)
- ..... C.7.III (afwerking)

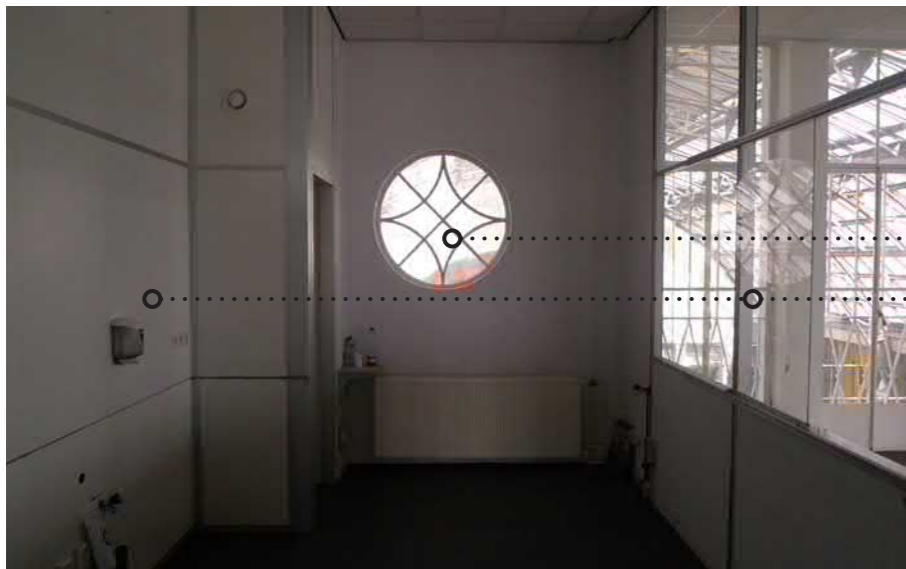
3.12.01

- ..... A.2.I (kozijn)
- ..... C.7.III (alle systeemwanden)

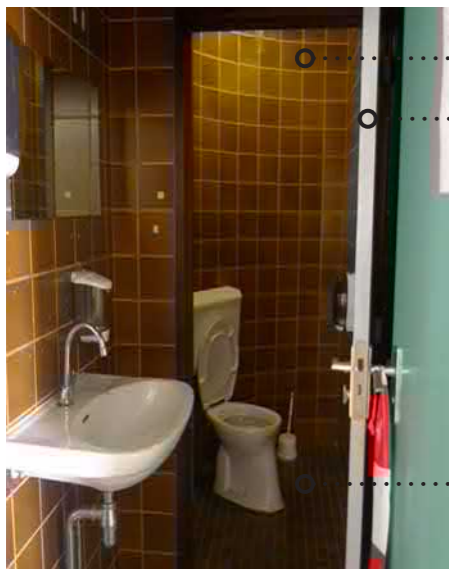
3.06.01

- ..... C.7.III (afwerking)
- ..... C.7.III (kozijn)
- ..... C.7.III (afwerking)

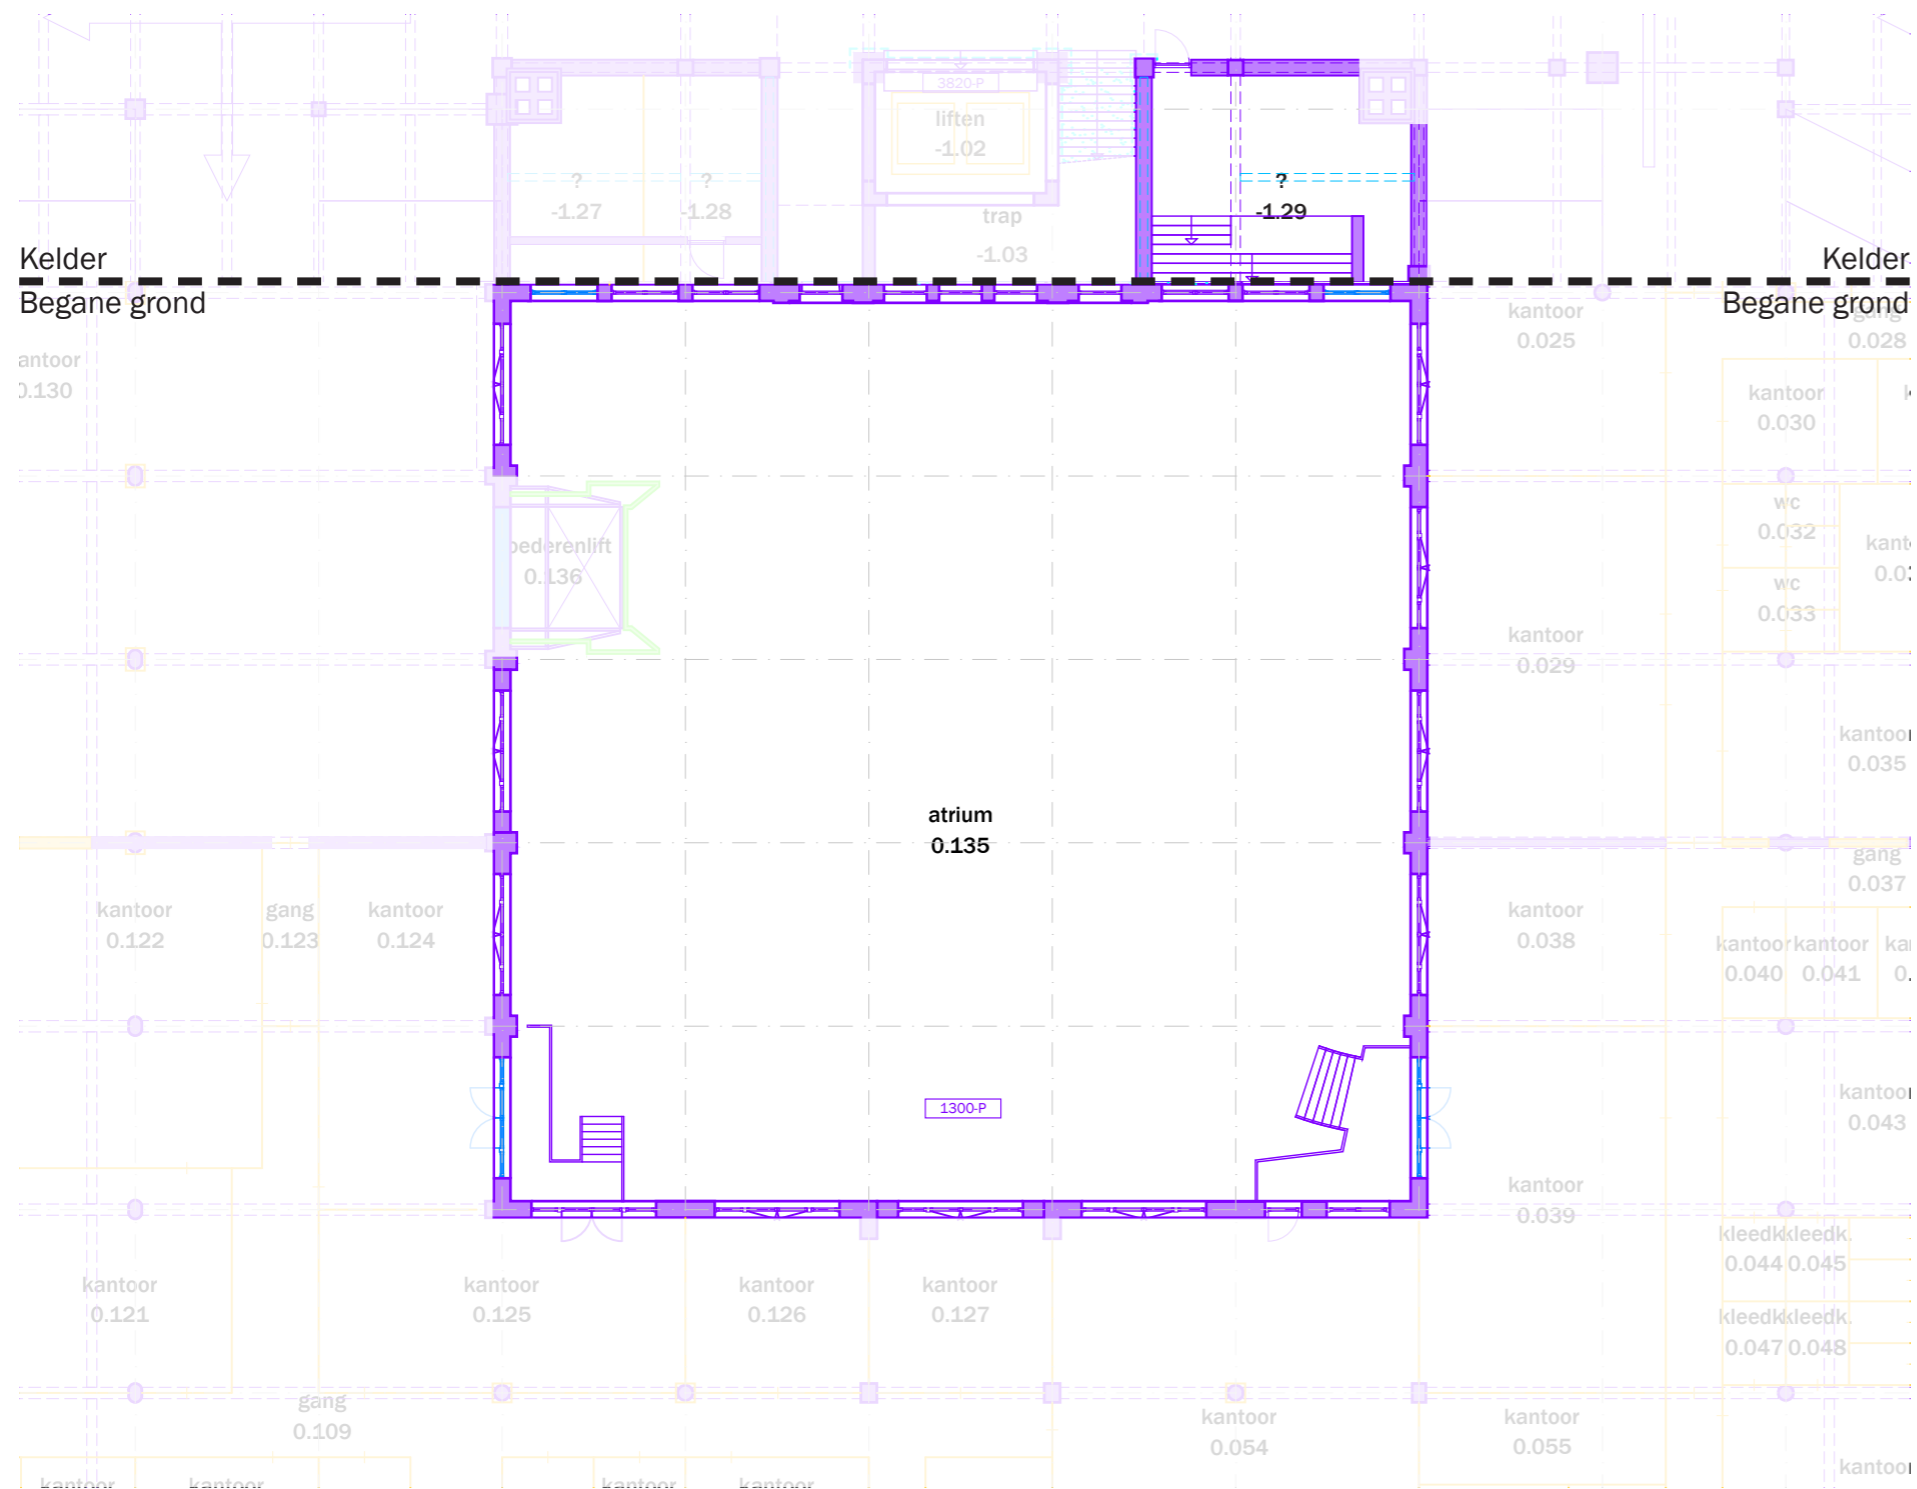
Kelder

project: Oceanhuis Westzeedijk 507, Rotterdam	projectnummer: 16034
opdrachtgever: Waterford Investments & Vervat Vastgoed Rotterdam	schaal: 1:200
onderwerp: PLATTEGRONDEN bestaand/te verwijderen	datum: 05.10.2017
wijzigingen: a 22.12.2017 d g b 14.03.2018 e h c f i	formaat: A1
	tekeningnummer: DO.100
