**RAMEN EN DEUREN BUITENGEVEL**

**TOEVOEGING WOONVOLUME**

# UITGANGSPUNTEN TOEVOEGING WOONVOLUME

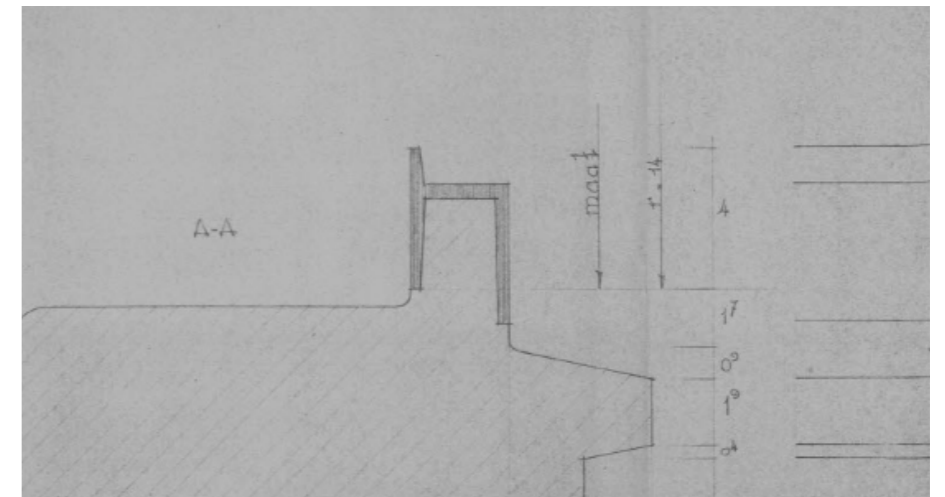
Stalen stoeltjesprofiel ingestort in betonkaders

- Bestaand stalen kozijn is ingestort en kan niet vervangen worden.
- Behoud beton kaders/stalen kozijnen.
- Toevoegen stalen draaiend deel in bestaand stoeltjesprofiel (i.v.m. woongebruik).
- Asbest in de beglazingskit verwijderen.

In alle betonnen frames is een stalen kozijn profiel met roedeindeling (ook uit het bouwstadium 1945-1951) opgenomen waarin het glas is geplaatst. De stalen stoeltjesprofielen zijn 'ingeschokt' in het beton en kunnen daardoor niet verwijderd worden zonder schade aan te richten aan de betonnen frames. Dit is naast het behoud van de geveluitstraling een reden geweest om de stalen frames te behouden. Waar nodig zal het stalen frame gerepareerd worden. Om de transformatie naar woningen mogelijk te maken wordt in elk kozijn twee draaiende delen toegevoegd om het wooncomfort te waarborgen.

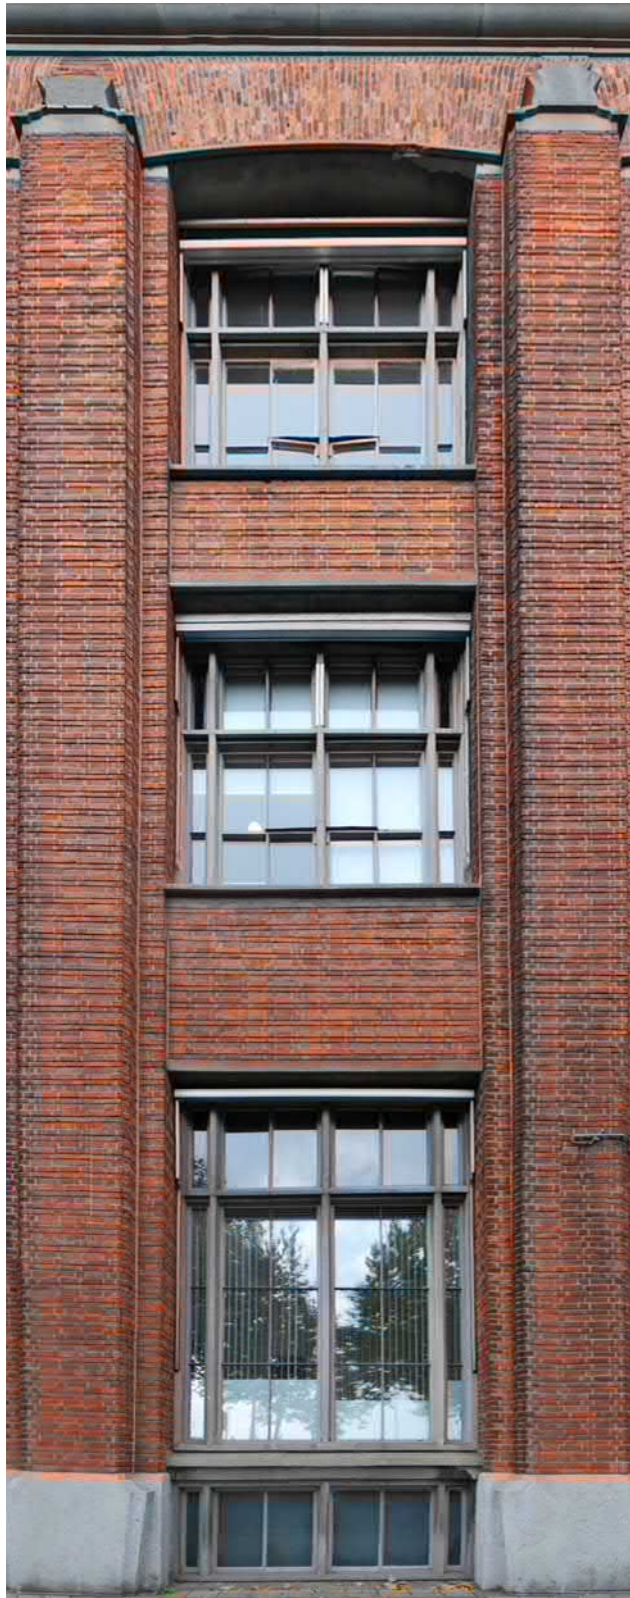
bestaande situatie

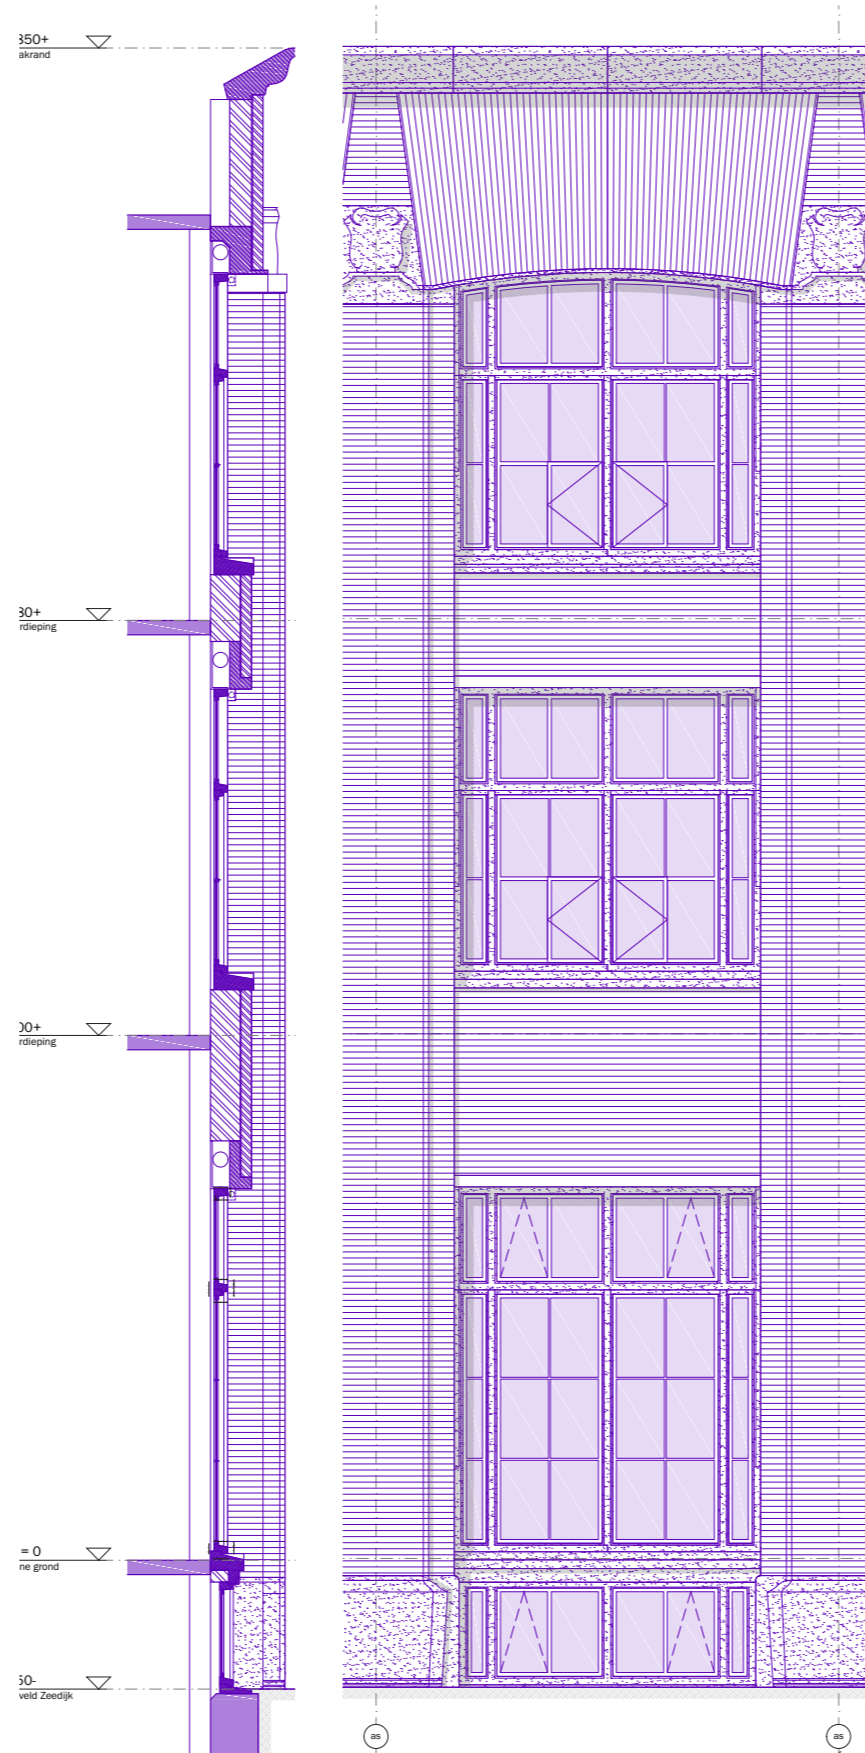
bestaande situatie

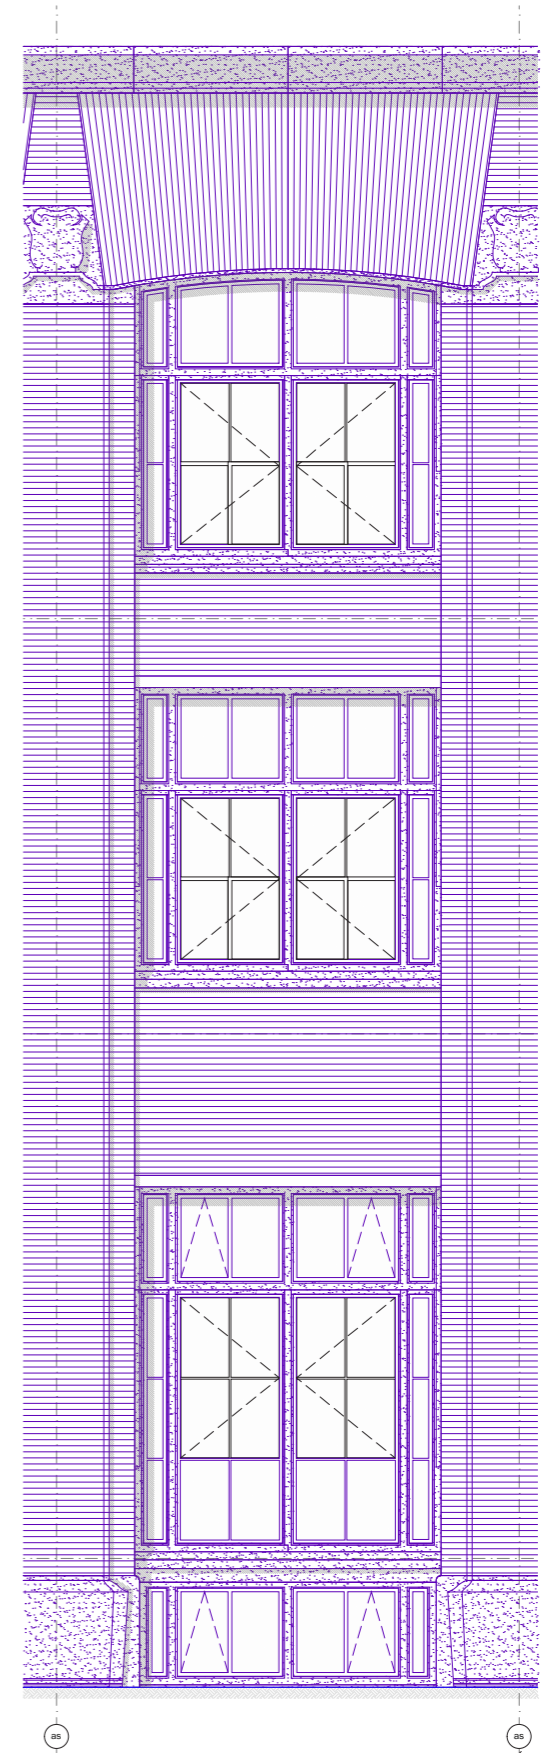
toevoeging draaiende delen in bestaand kozijnprofiel

nieuwe situatie

- toevoeging nieuwe stalen ramen in bestaande stalen kozijn profilering

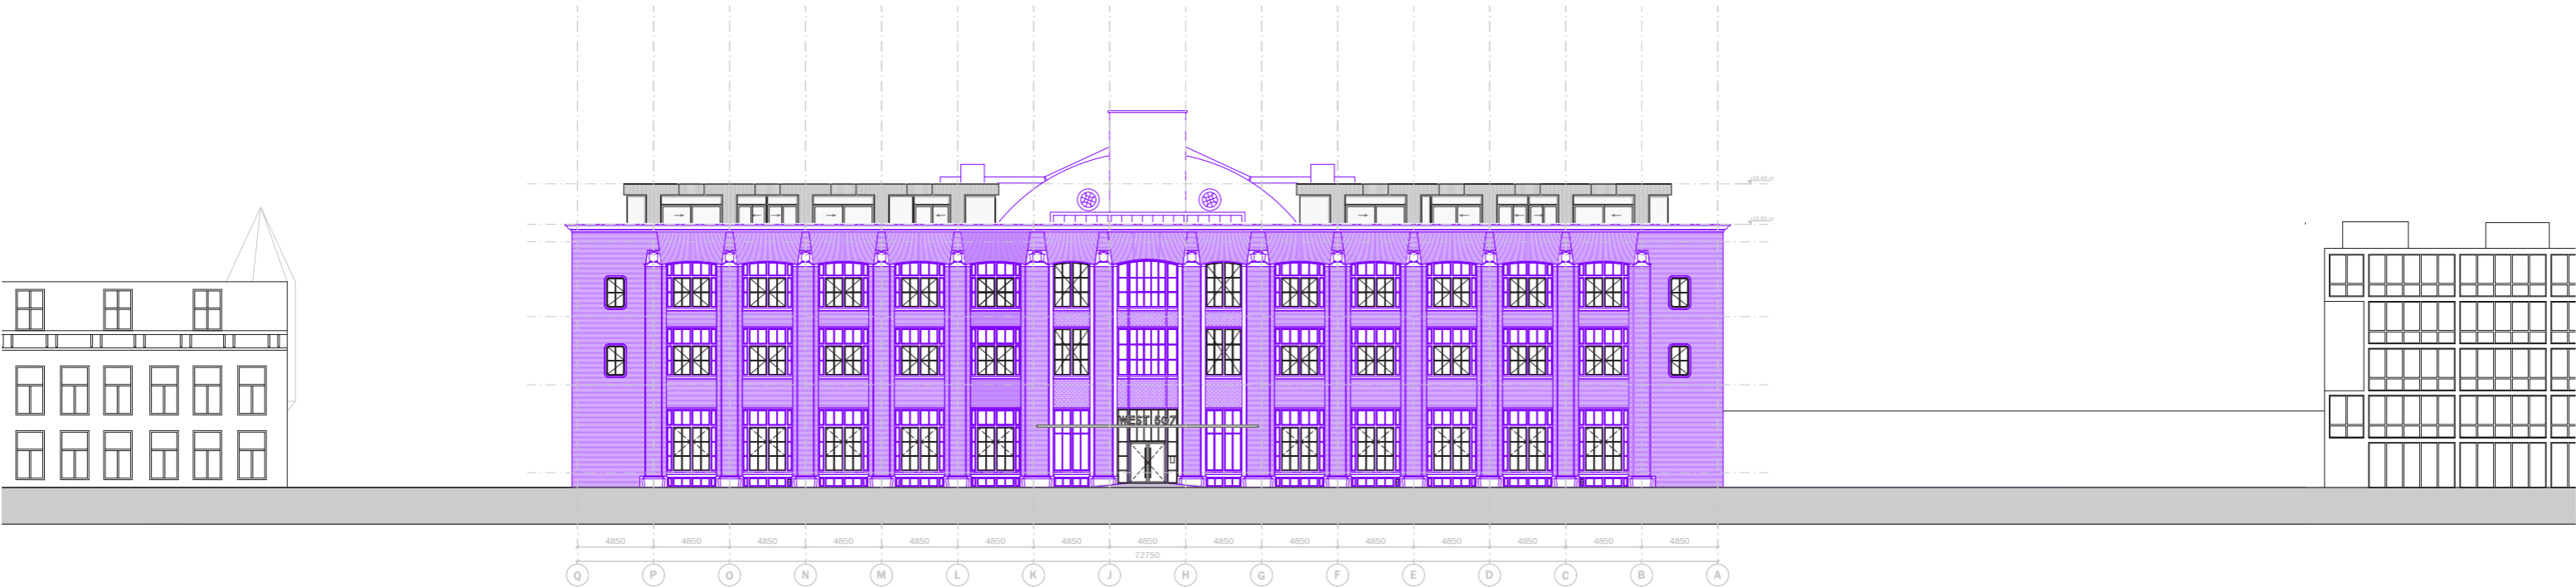
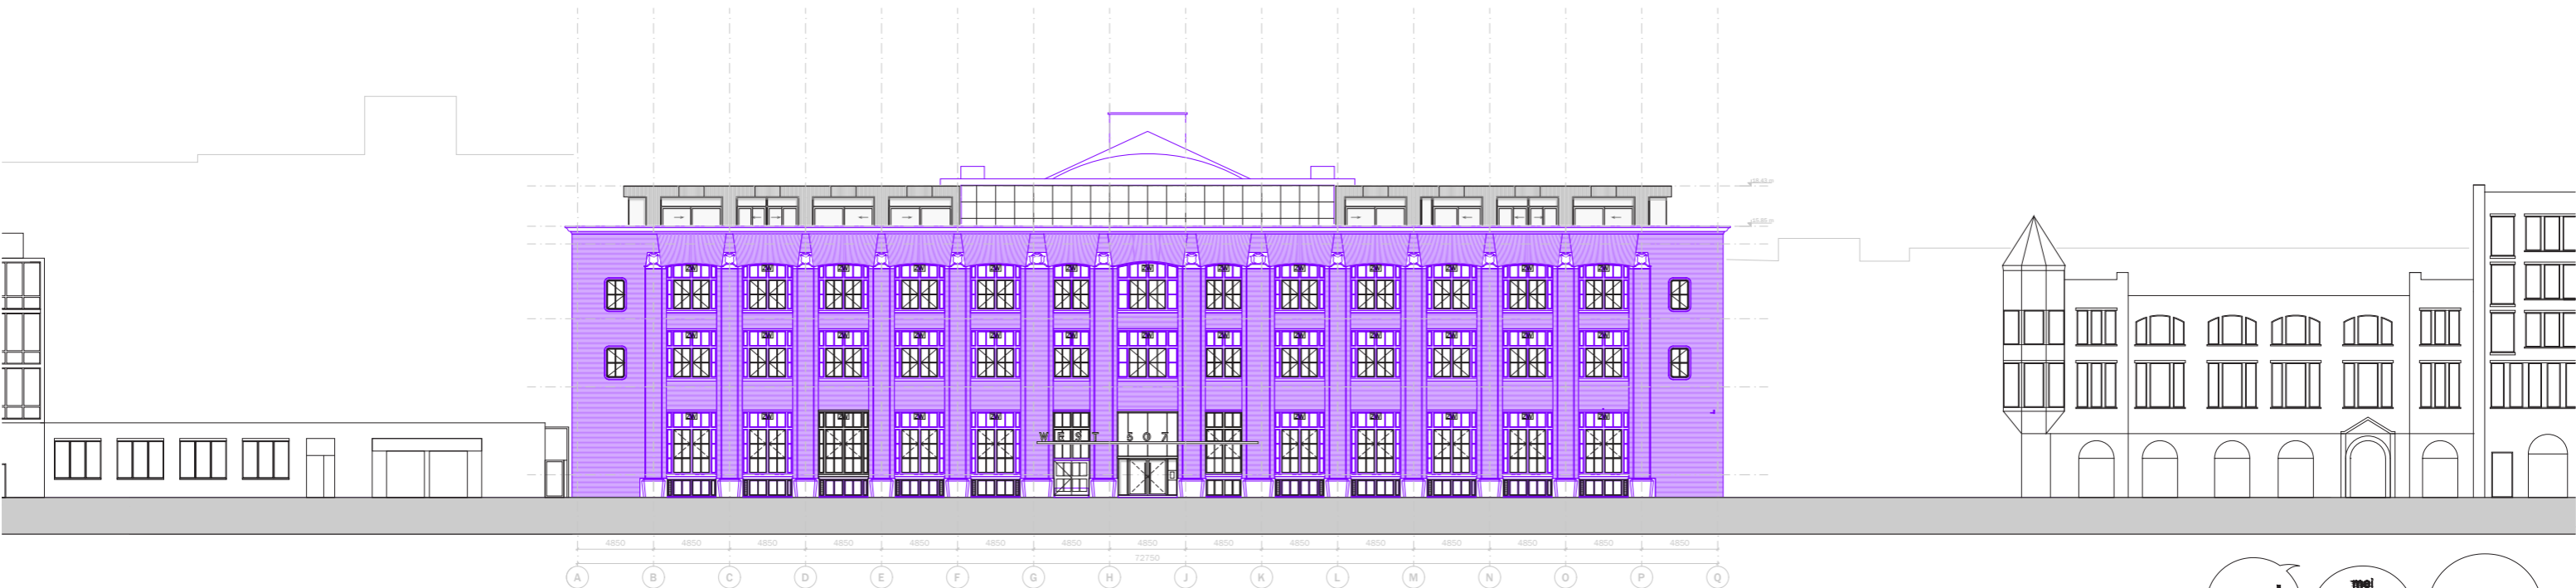
NOORDGEVEL

ZUIDGEVEL

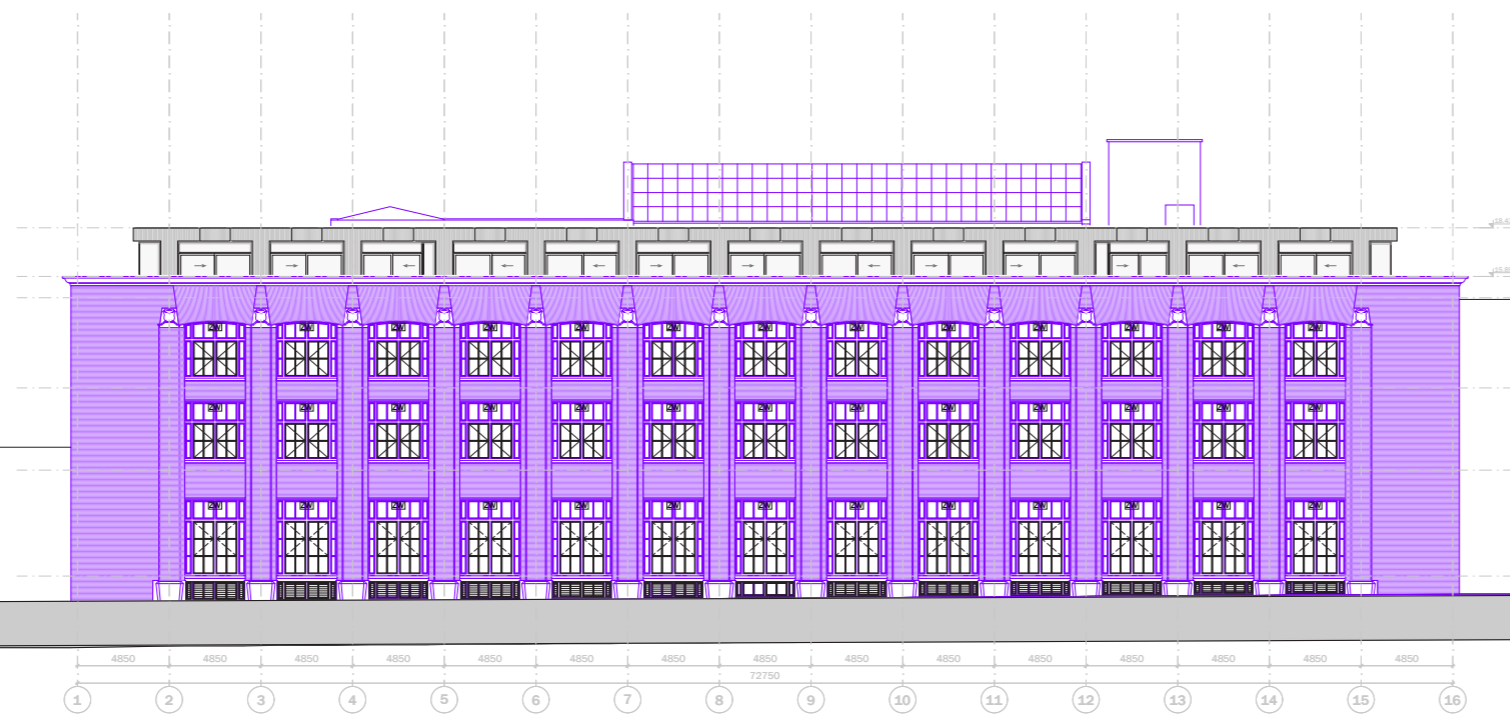
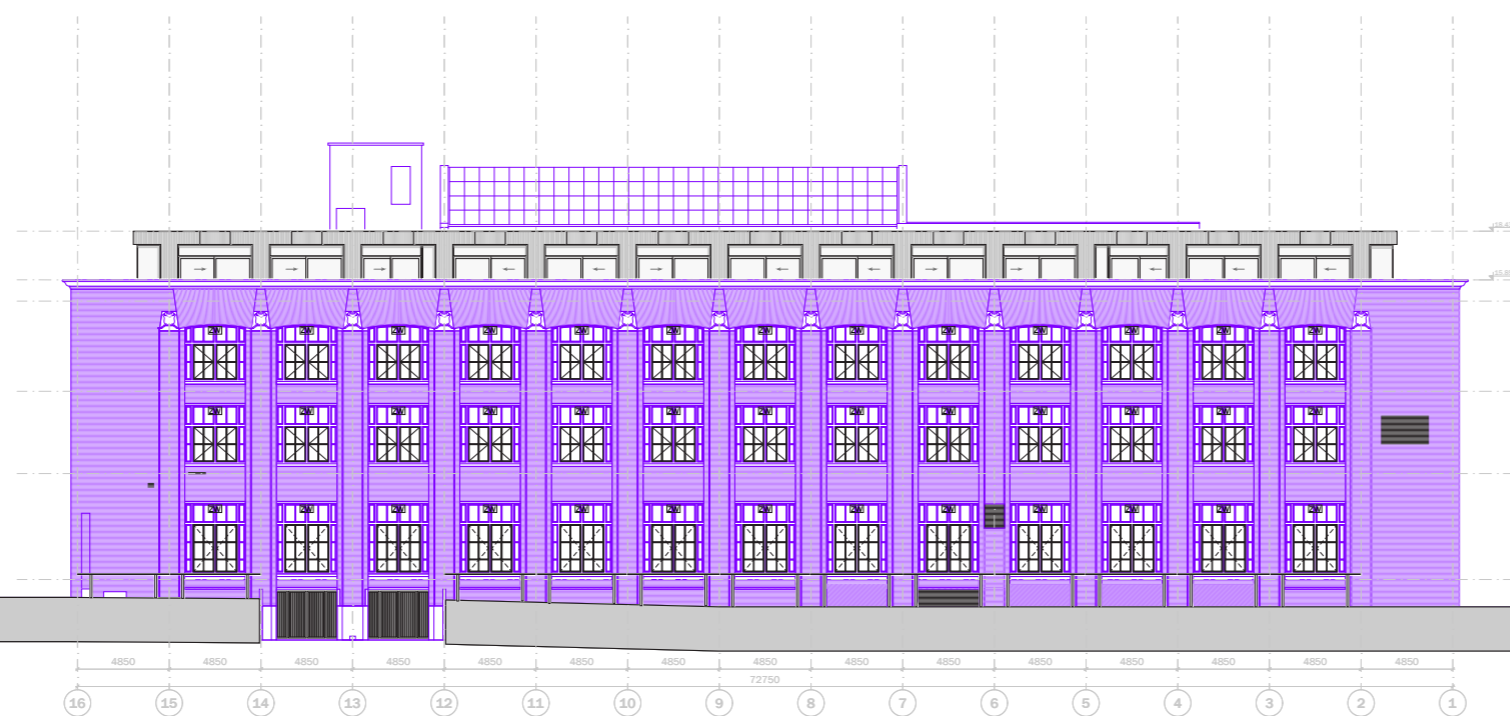
OOSTGEVEL

WESTGEVEL

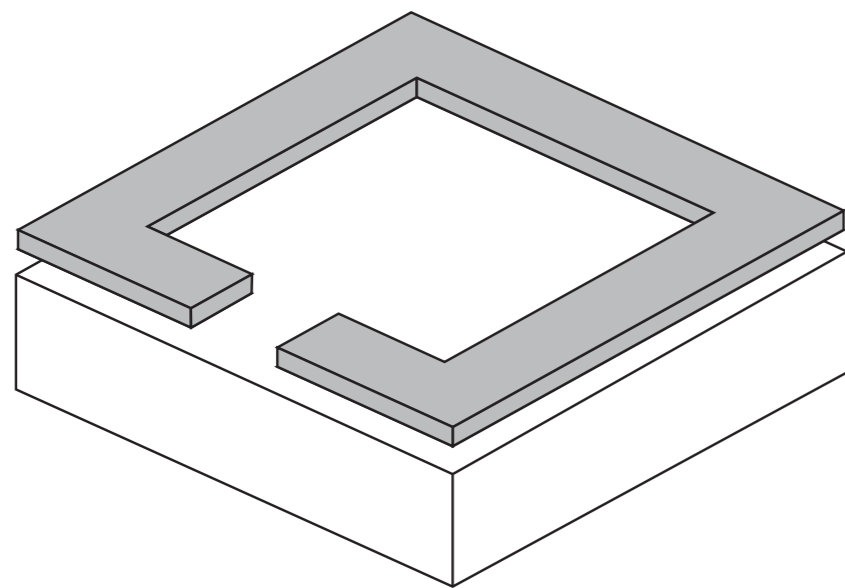
uitbreiding met één laag van ca. 2.100m<sup>3</sup>

De maximum hoogte aangegeven is 15m ten opzichte van maaiveld. De huidige dakrandhoogte is echter al ca. 16,5m boven maaiveld, de maximum hoogte van het gebouw is op dit moment ca. 21m boven maaiveld. Binnen het bestemmingsplan artikel 46.1.3 is er de mogelijkheid tot het vergroten van het bestaande gebouw met 10% van het totale huidige volume, in totaal ca. 7.850m<sup>3</sup>.

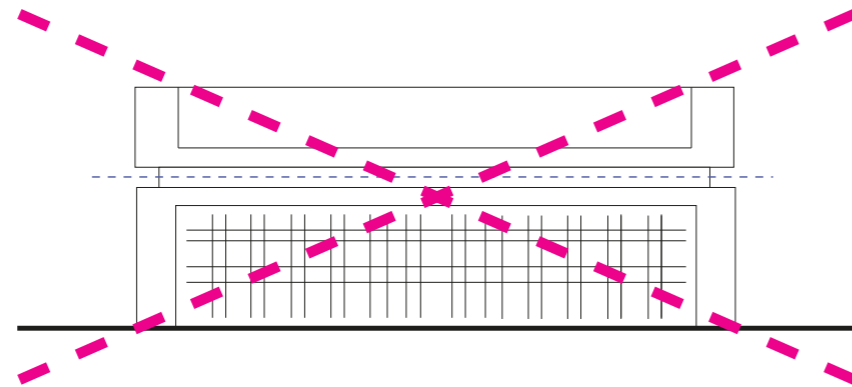
Opbouw uitbreiding spiegelt bestaand gebouw

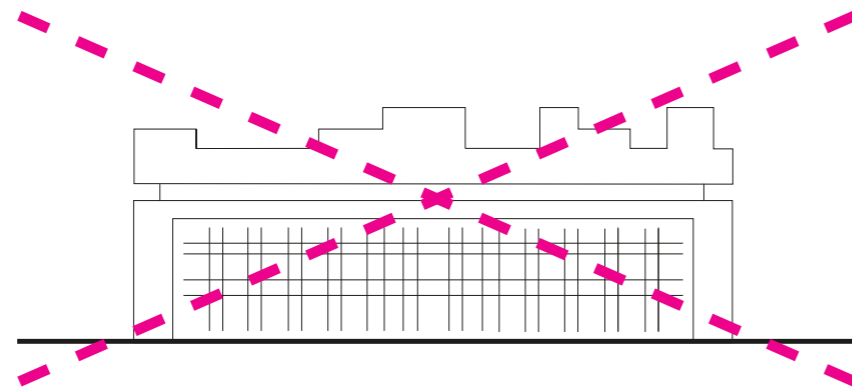
Opbouw autonoom ten opzichte van bestaande gevel

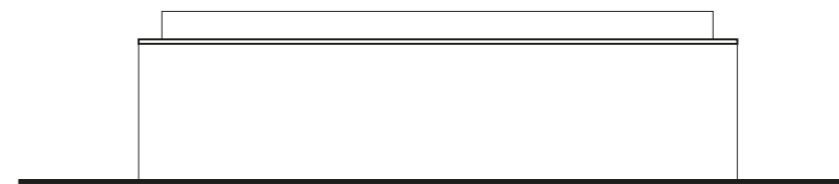
Opbouw prolongeert horizontale beëindiging bestaande gevel

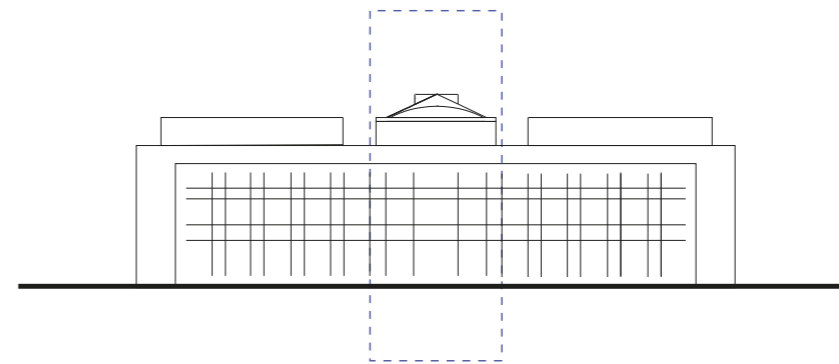
Opbouw reageert op bestaande gevel en dak

Ten plaatse van beide entrees heeft het gebouw een verbijzondering door het openen van de opbouw.

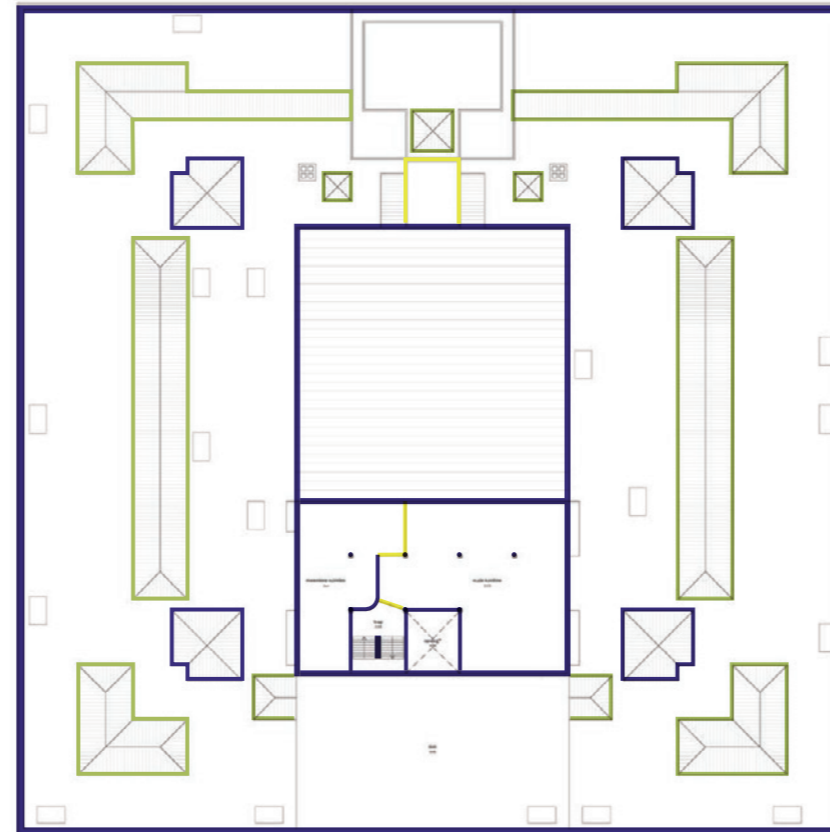
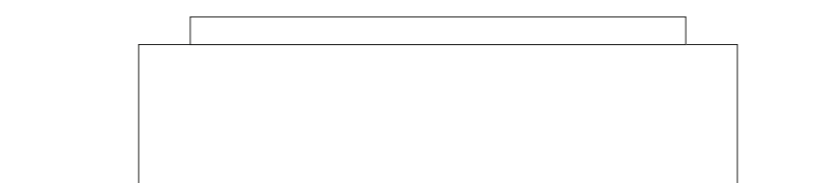
Wanneer de uitbreiding wordt gepositioneerd met een setback ten opzichte van de bestaande gevel, vallen de als hoogmonumentaal beoordeelde lichthoven en de kantine binnen de zone van bebouwing.

Uitbreiding ondergeschikt aan bestaand monument

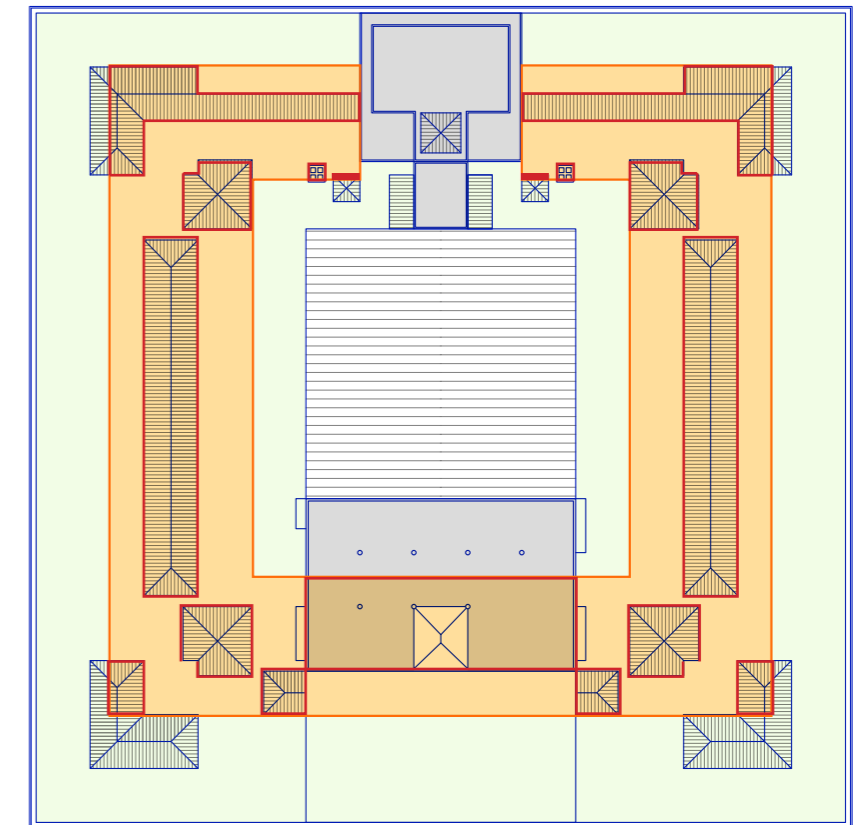
positie terugliggende opbouw bemoeilijkt handhaving hoogmonumentale oude kantine en kappen lichthoven

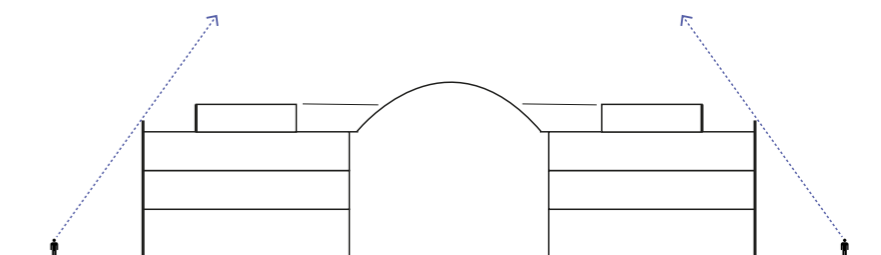
Terugliggende uitbreiding in positie en kleur zoveel mogelijk ondergeschikt aan bestaand

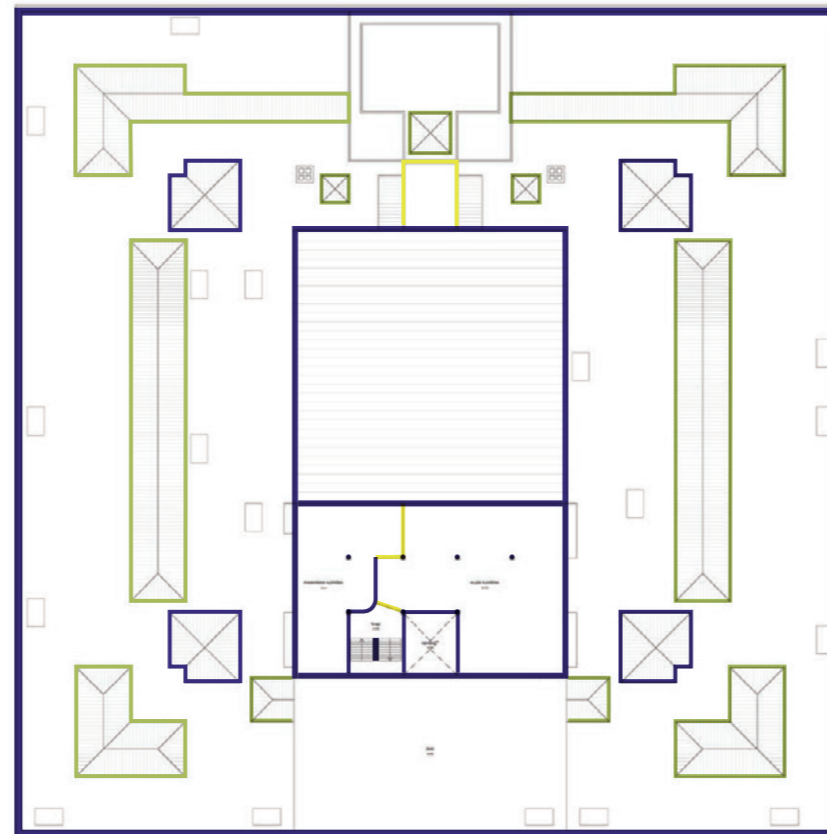
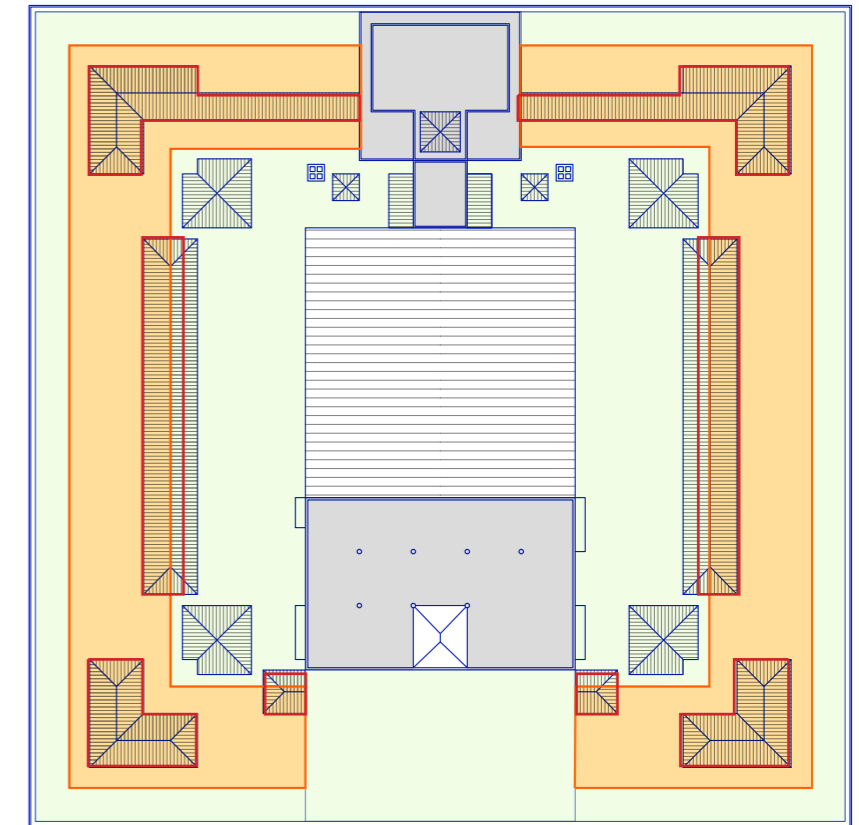
Door het positioneren van de uitbreiding naar de buitenzijde van het bestaande gebouw, kunnen de posities van de als hoogmonumentaal beoordeelde bestaande lichthoven worden gehandhaafd en de kantine behouden.

positie opbouw maakt handhaving bestaande kantine en lichthoven mogelijk

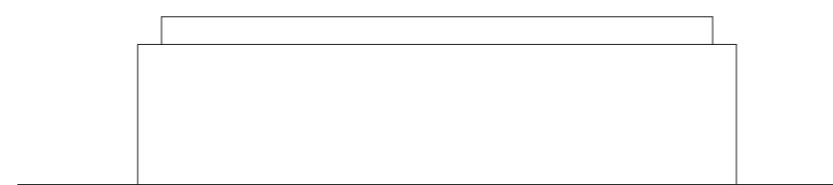
Uitbreiding in dialoog met bestaand monument

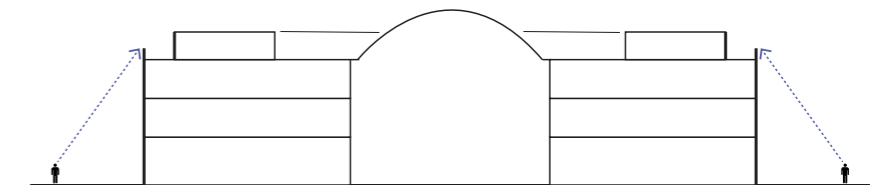
Uitbreiding in rooilijn gaat dialoog aan met het bestaande gebouw

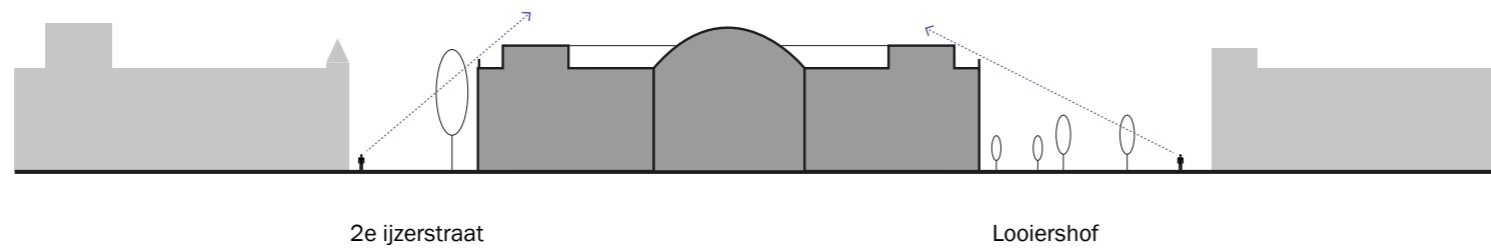
Doorsnede door 2e IJzerstraat en Looiershof: ruimte rondom gebouw en terugliggende opbouw laten uitbreiding woonvolume toe.

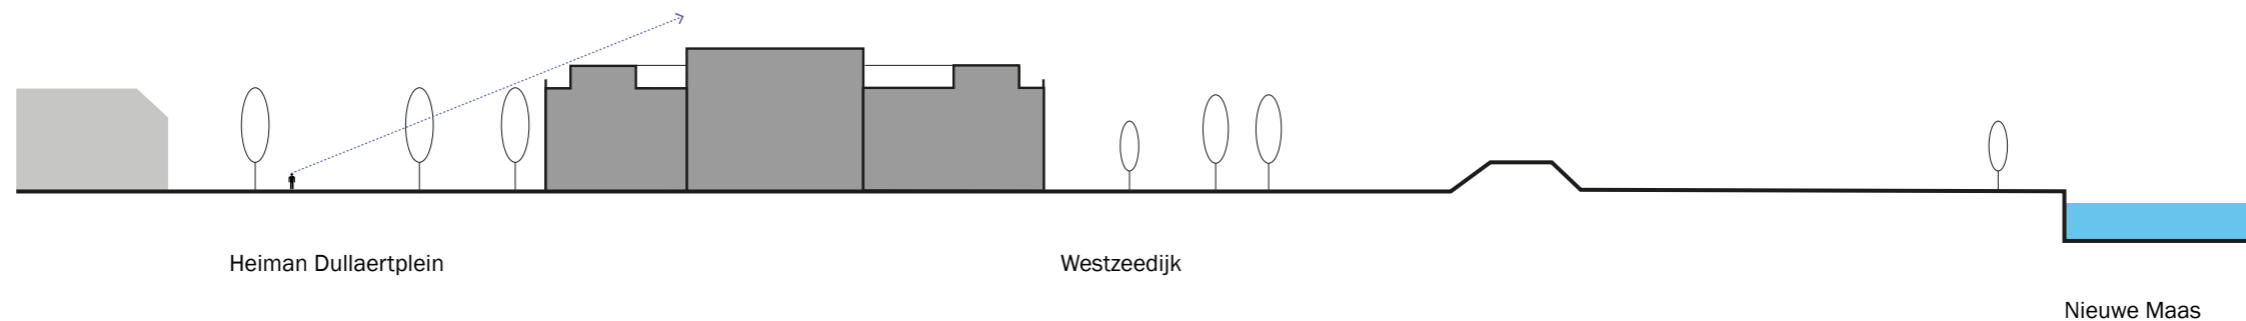
Doorsnede door Heiman Dullaertplein en Westzeedijk grote schaal openbare ruimte rondom gebouw en terugliggende opbouw verzorgen voldoende draagkracht uitbreiding.

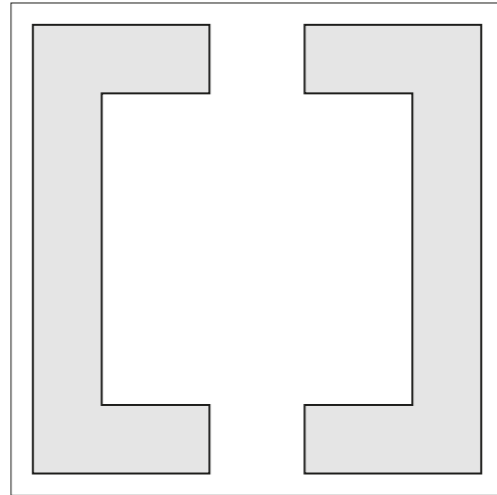
Omarming van het dakhof

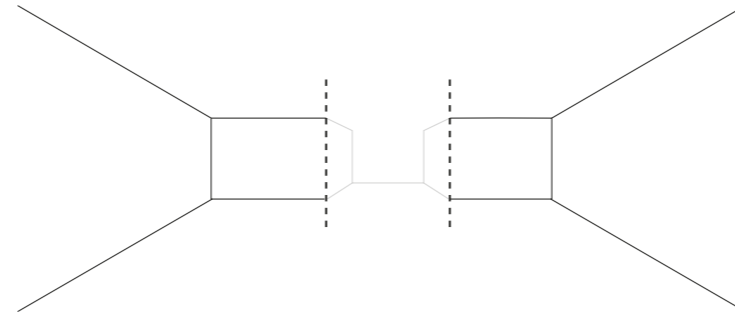
Toetreding van lucht en ruimte tot het dakhof

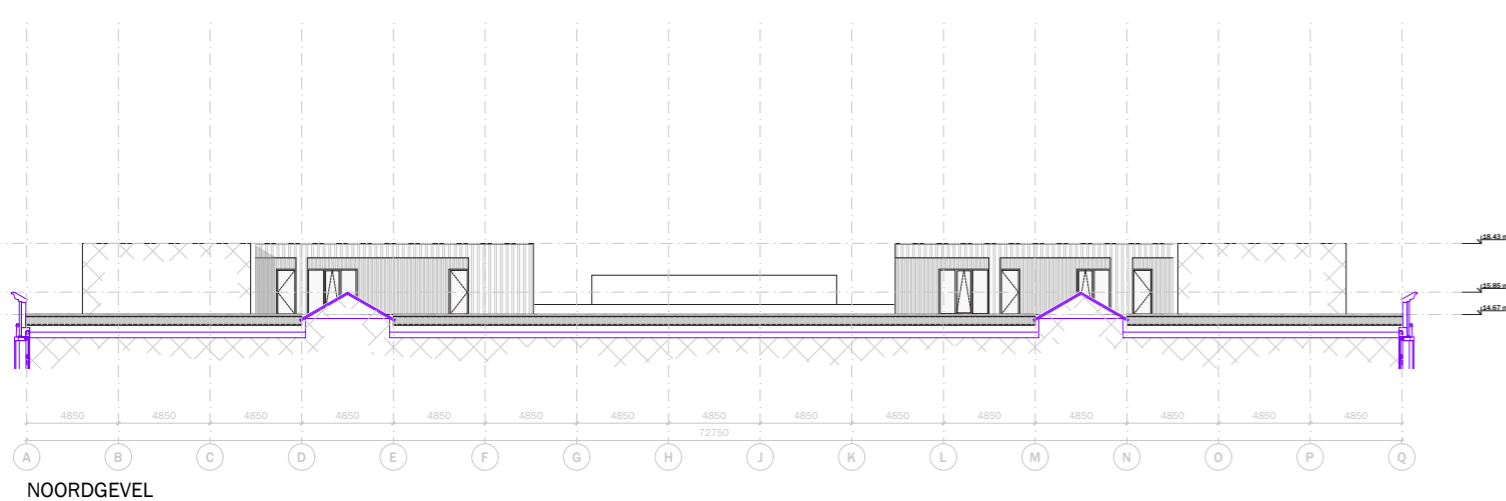
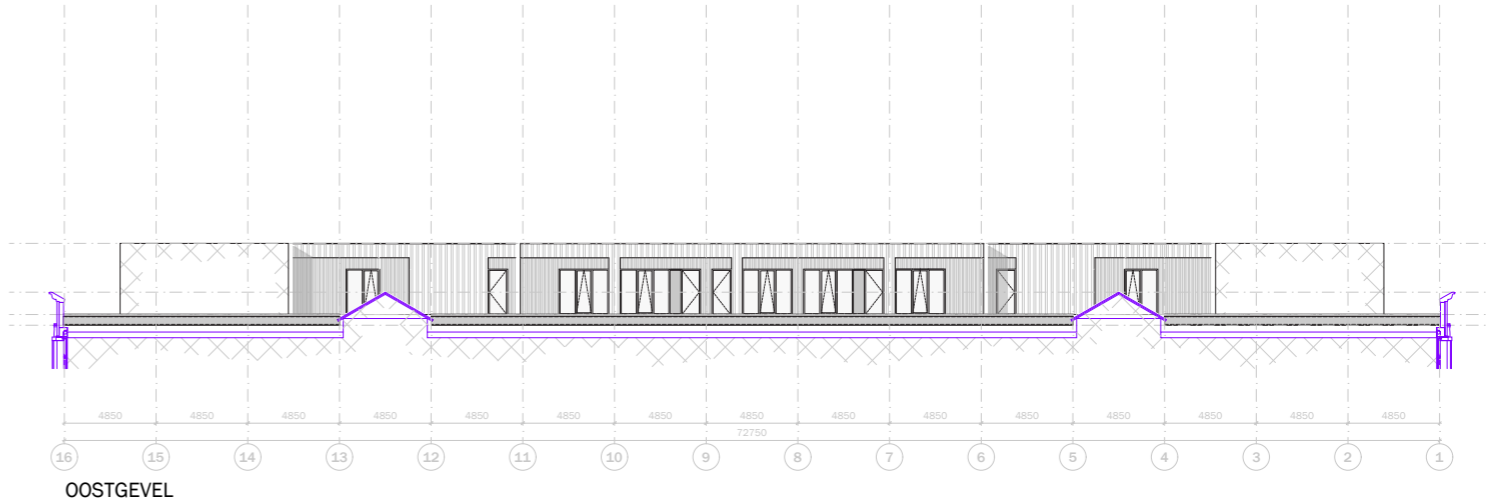
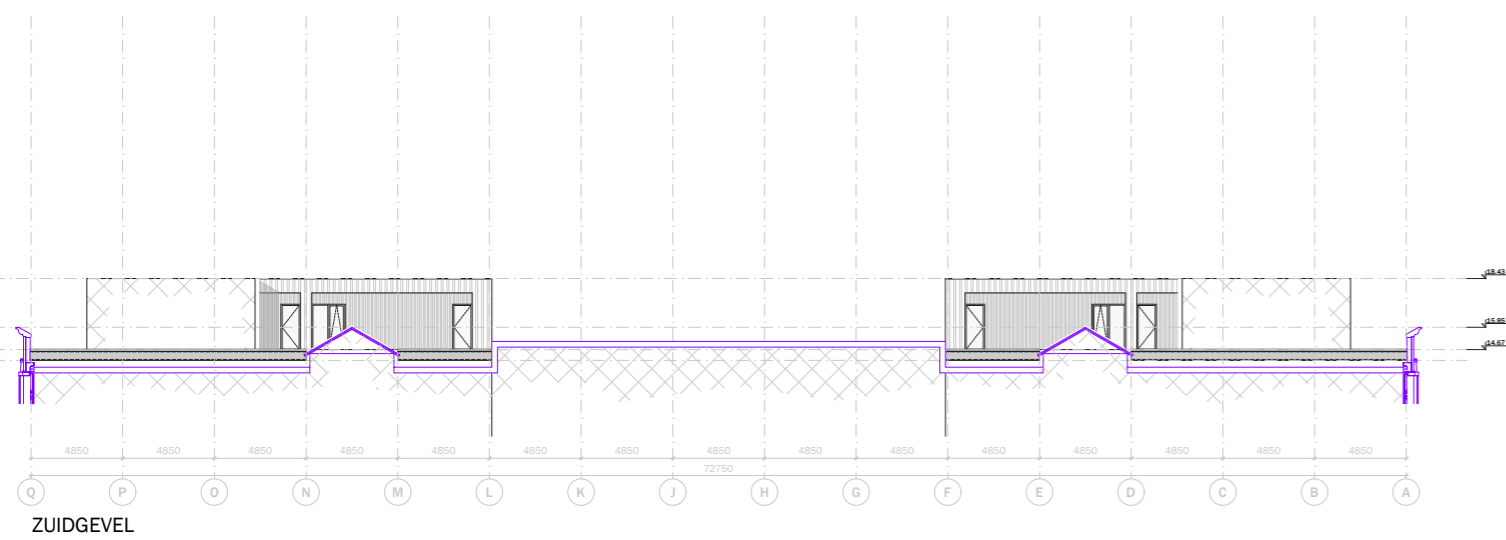
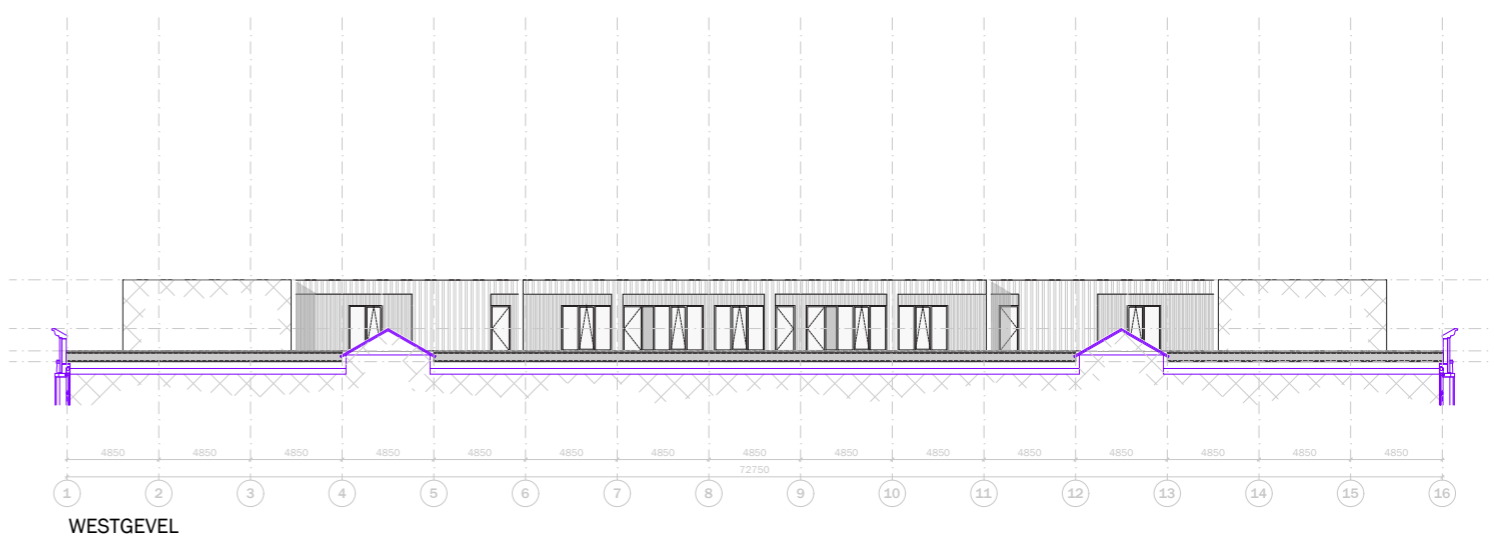
project: WEST507 Westzeedijk 507, Rotterdam	projectnummer: 16034
opdrachtgever: Waterford Investments & Vervat Vastgoed Rotterdam	schaal: 1:200
onderwerp: GEVELS binnengebied nieuw Noord-, oost-, zuid- en westgevel	datum: 22.12.2017
wijzigingen: a 14.02.2018 d g b 14.03.2018 e h c 04.04.2018 f i	formaat: A1
	tekeningnummer: D0.252

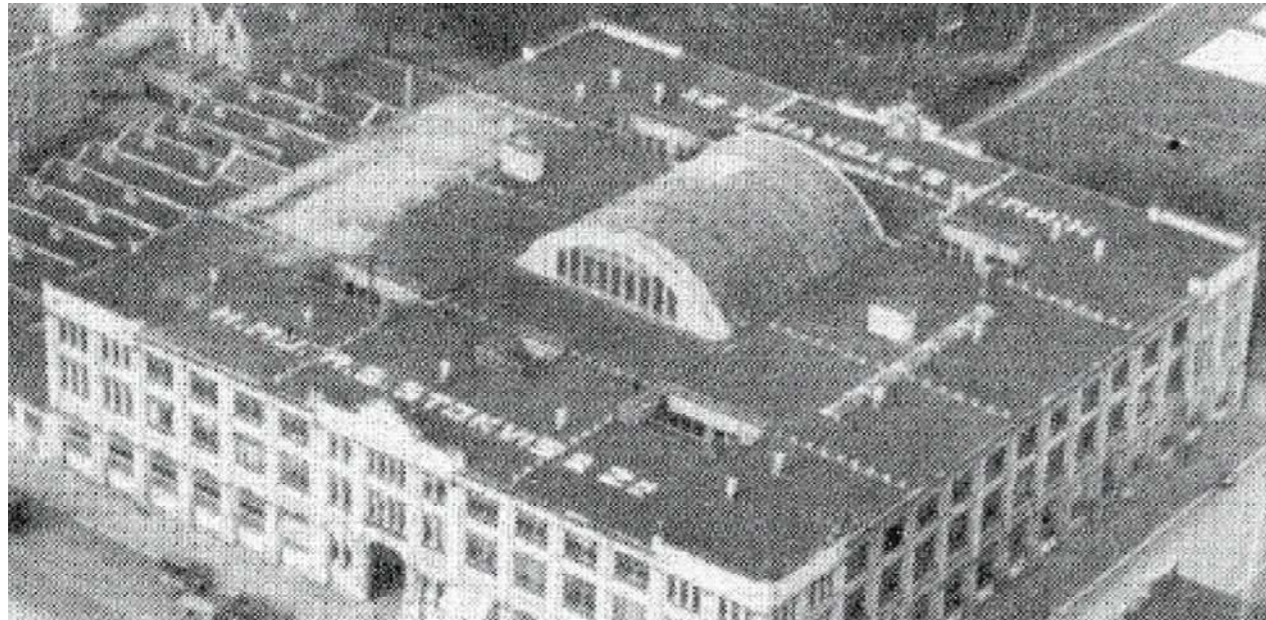
16.1 – Daklandschap voor het bombardement, foto vanuit het zuiden (uit: MEI BHO tekeningen, p 6)

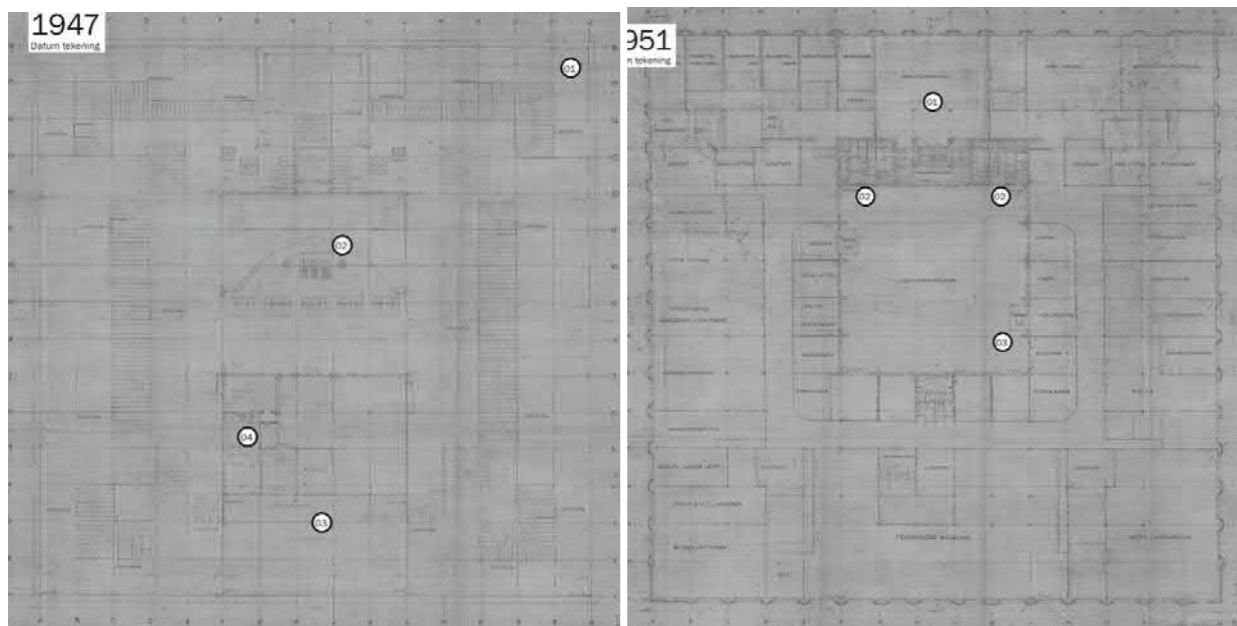
16.2 en 16.3 – Naoorlogs daklandschap op een bestektekening uit 1947 (revisie 1951), met o.a. de kantine (4) inclusief doorsnede van de atriumkap (2), en ter referentie de onderliggende ruimtes (uit: MEI BHO tekeningen, pp 23, 24)

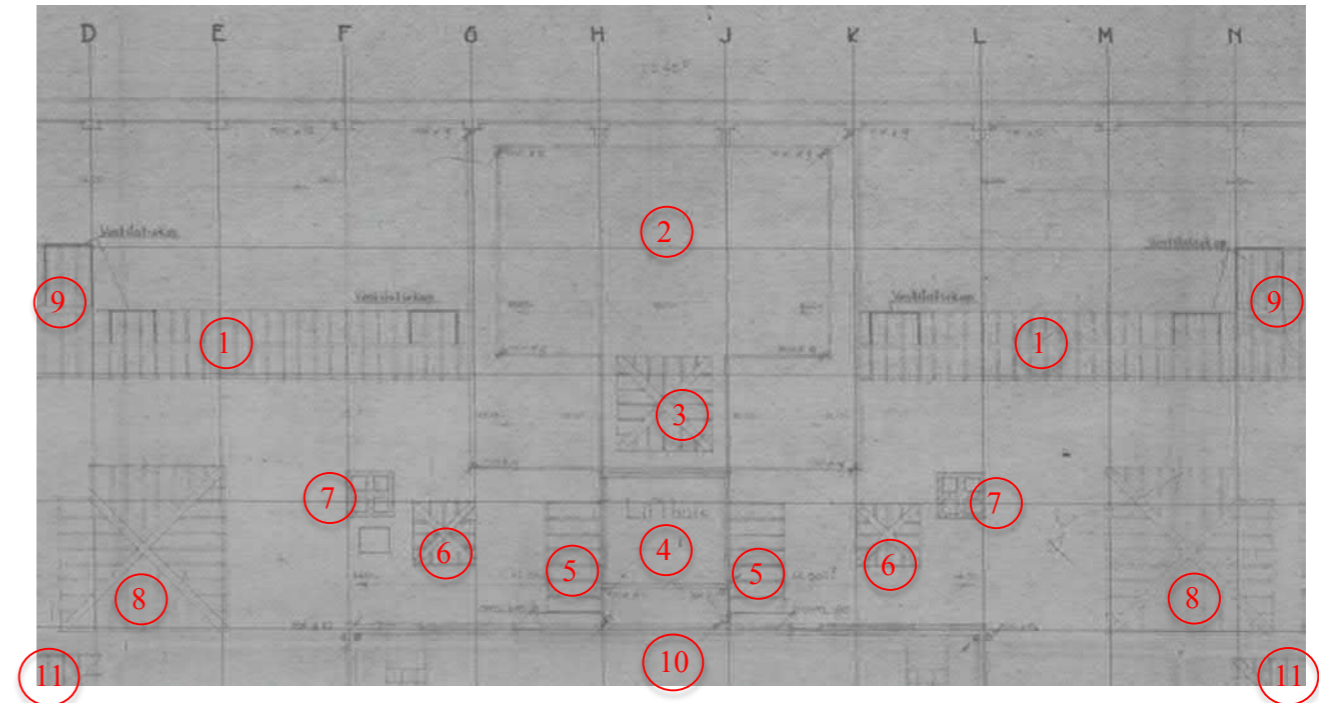
16.4 – Noordzijde van het daklandschap met twee smalle lichtstraten (1) ter weerszijden van de Julianazaal (2, dossier 6), een kap boven het voorportaal van de lift (3), het opvallende hoge lifthuis (4), met daarnaast twee legramen boven het trappenhuis (5, dossier trappenhuis), kleinere kappen boven de toiletruimten (6) en twee schoorstenen (7, kanalen: dossier 14). Verder twee van de lichthoven (8) en de aanzet van twee van de L-vormige hoekkappen (9). Onderaan de aanzet van de kap (10, dossier 8) van het atrium, en van de brede, lange lichtstraten (11) boven de corridors (uit: MEI BHO tekeningen, pp 24)

De twee lichtstraten uit het oude ontwerp zijn langer en breder geworden. Aan de zuidzijde zijn nog twee kleinere lichtkappen aangebracht ter weerszijden van het terras van de kantine.
