**RAMEN EN DEUREN BUITENGEVEL**

**TOEVOEGING WOONVOLUME**

# UITGANGSPUNTEN TOEVOEGING WOONVOLUME

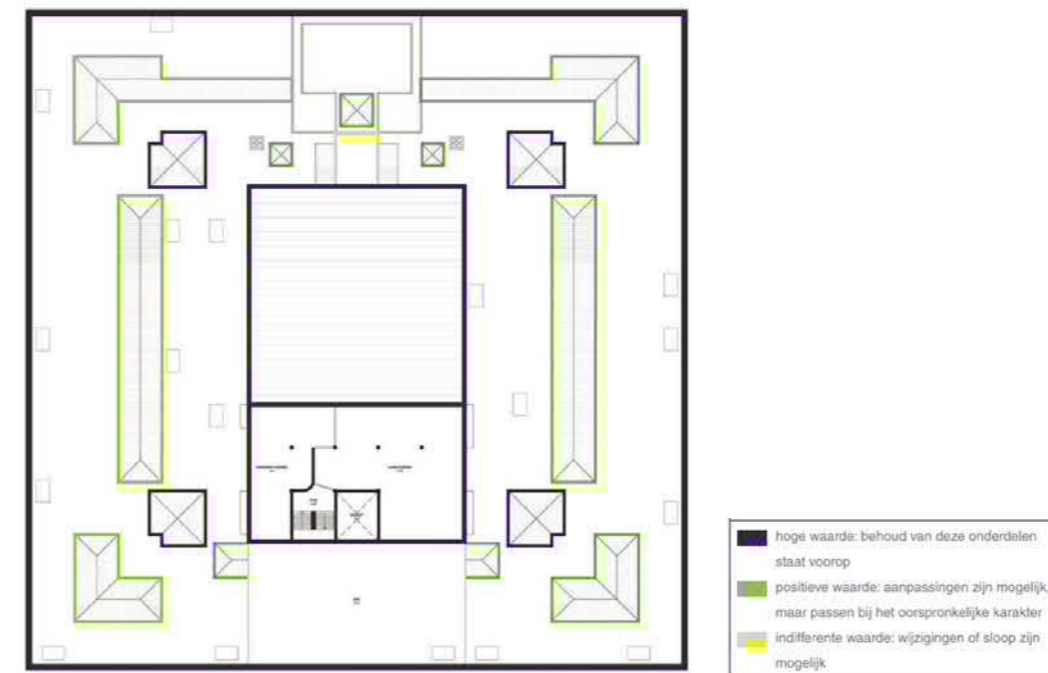
16.5 – Waardekaart daklandschap uit SteenhuisMeurs, inclusief kantine en lichthoven (SteenhuisMeurs 2016, p 43)

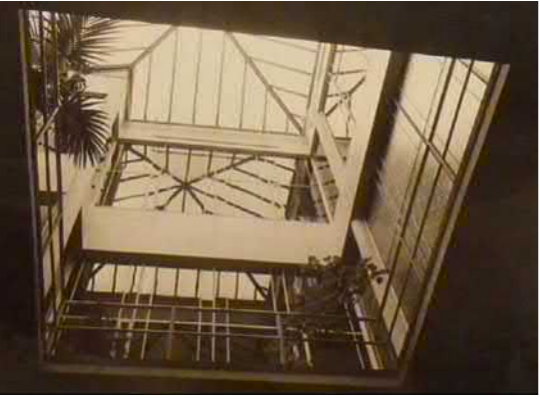
15.11 – Ongedateerde foto (mogelijk 1950) van een van de lighthoven, genomen vanaf de begane grond. De glazen wanden rond het lighthof komen overeen met de kantoorwanden op de jaren 50 foto van de corridor (zie dossier 11). Op de eerste verdieping lijkt een balustrade aangebracht te zijn (uit: MEI historische foto's, nr 24)

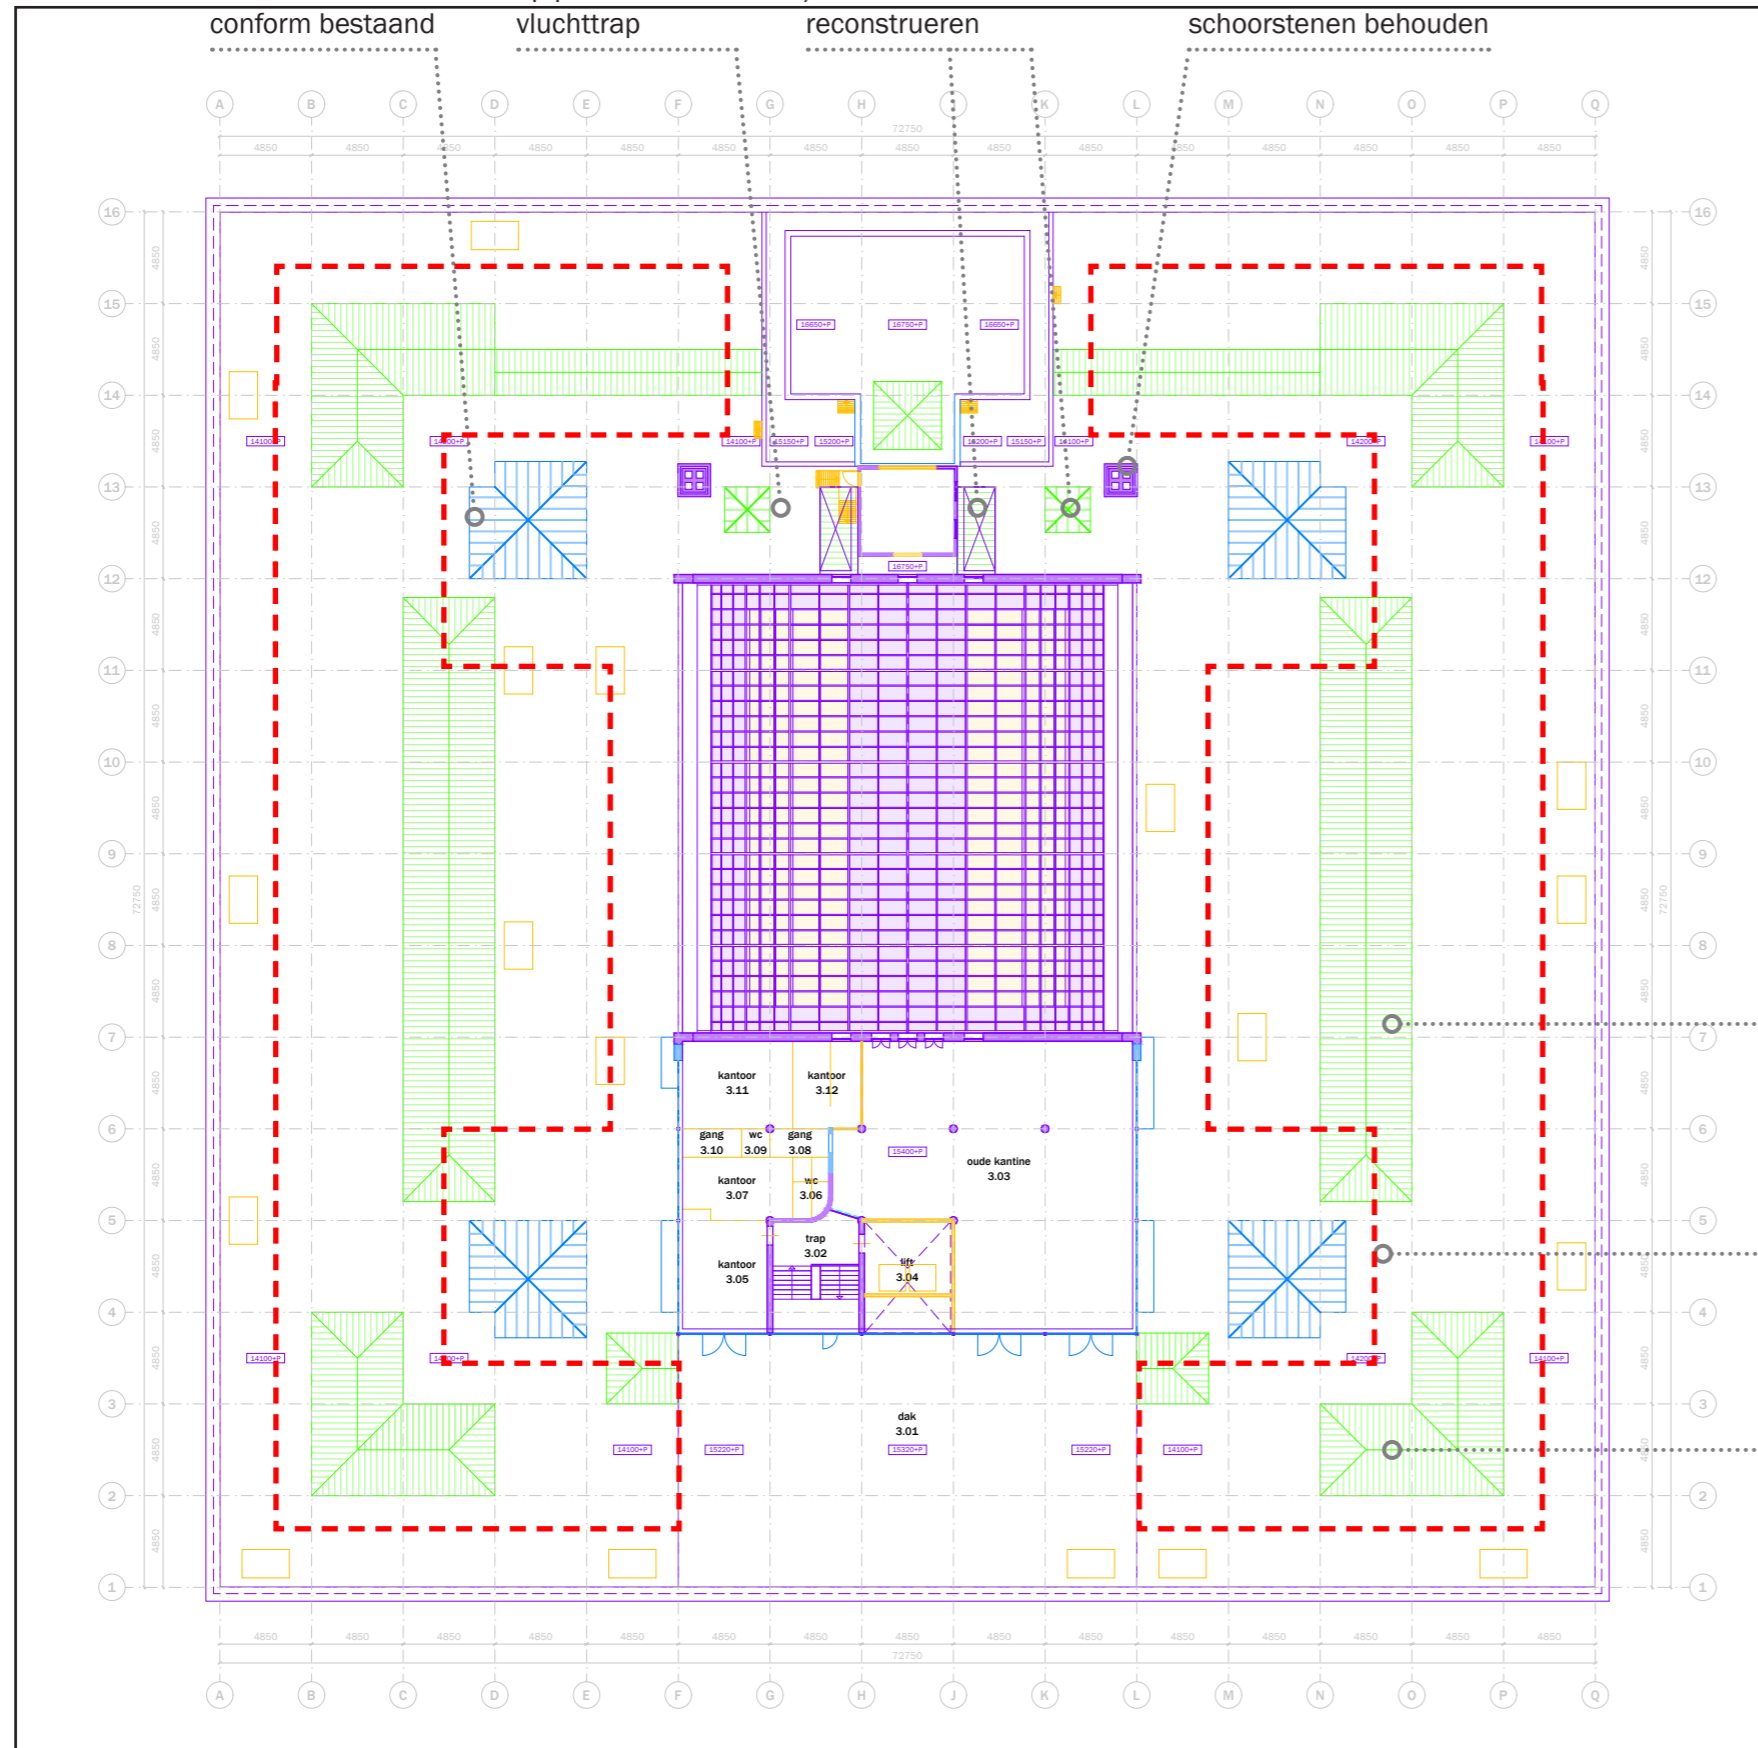
dakkappen  
reconstrueren  
conform bestaand

op positie lichtstraat  
vluchtrap

dakkoepel  
/ lichtstraat  
reconstrueren

schoorstenen behouden

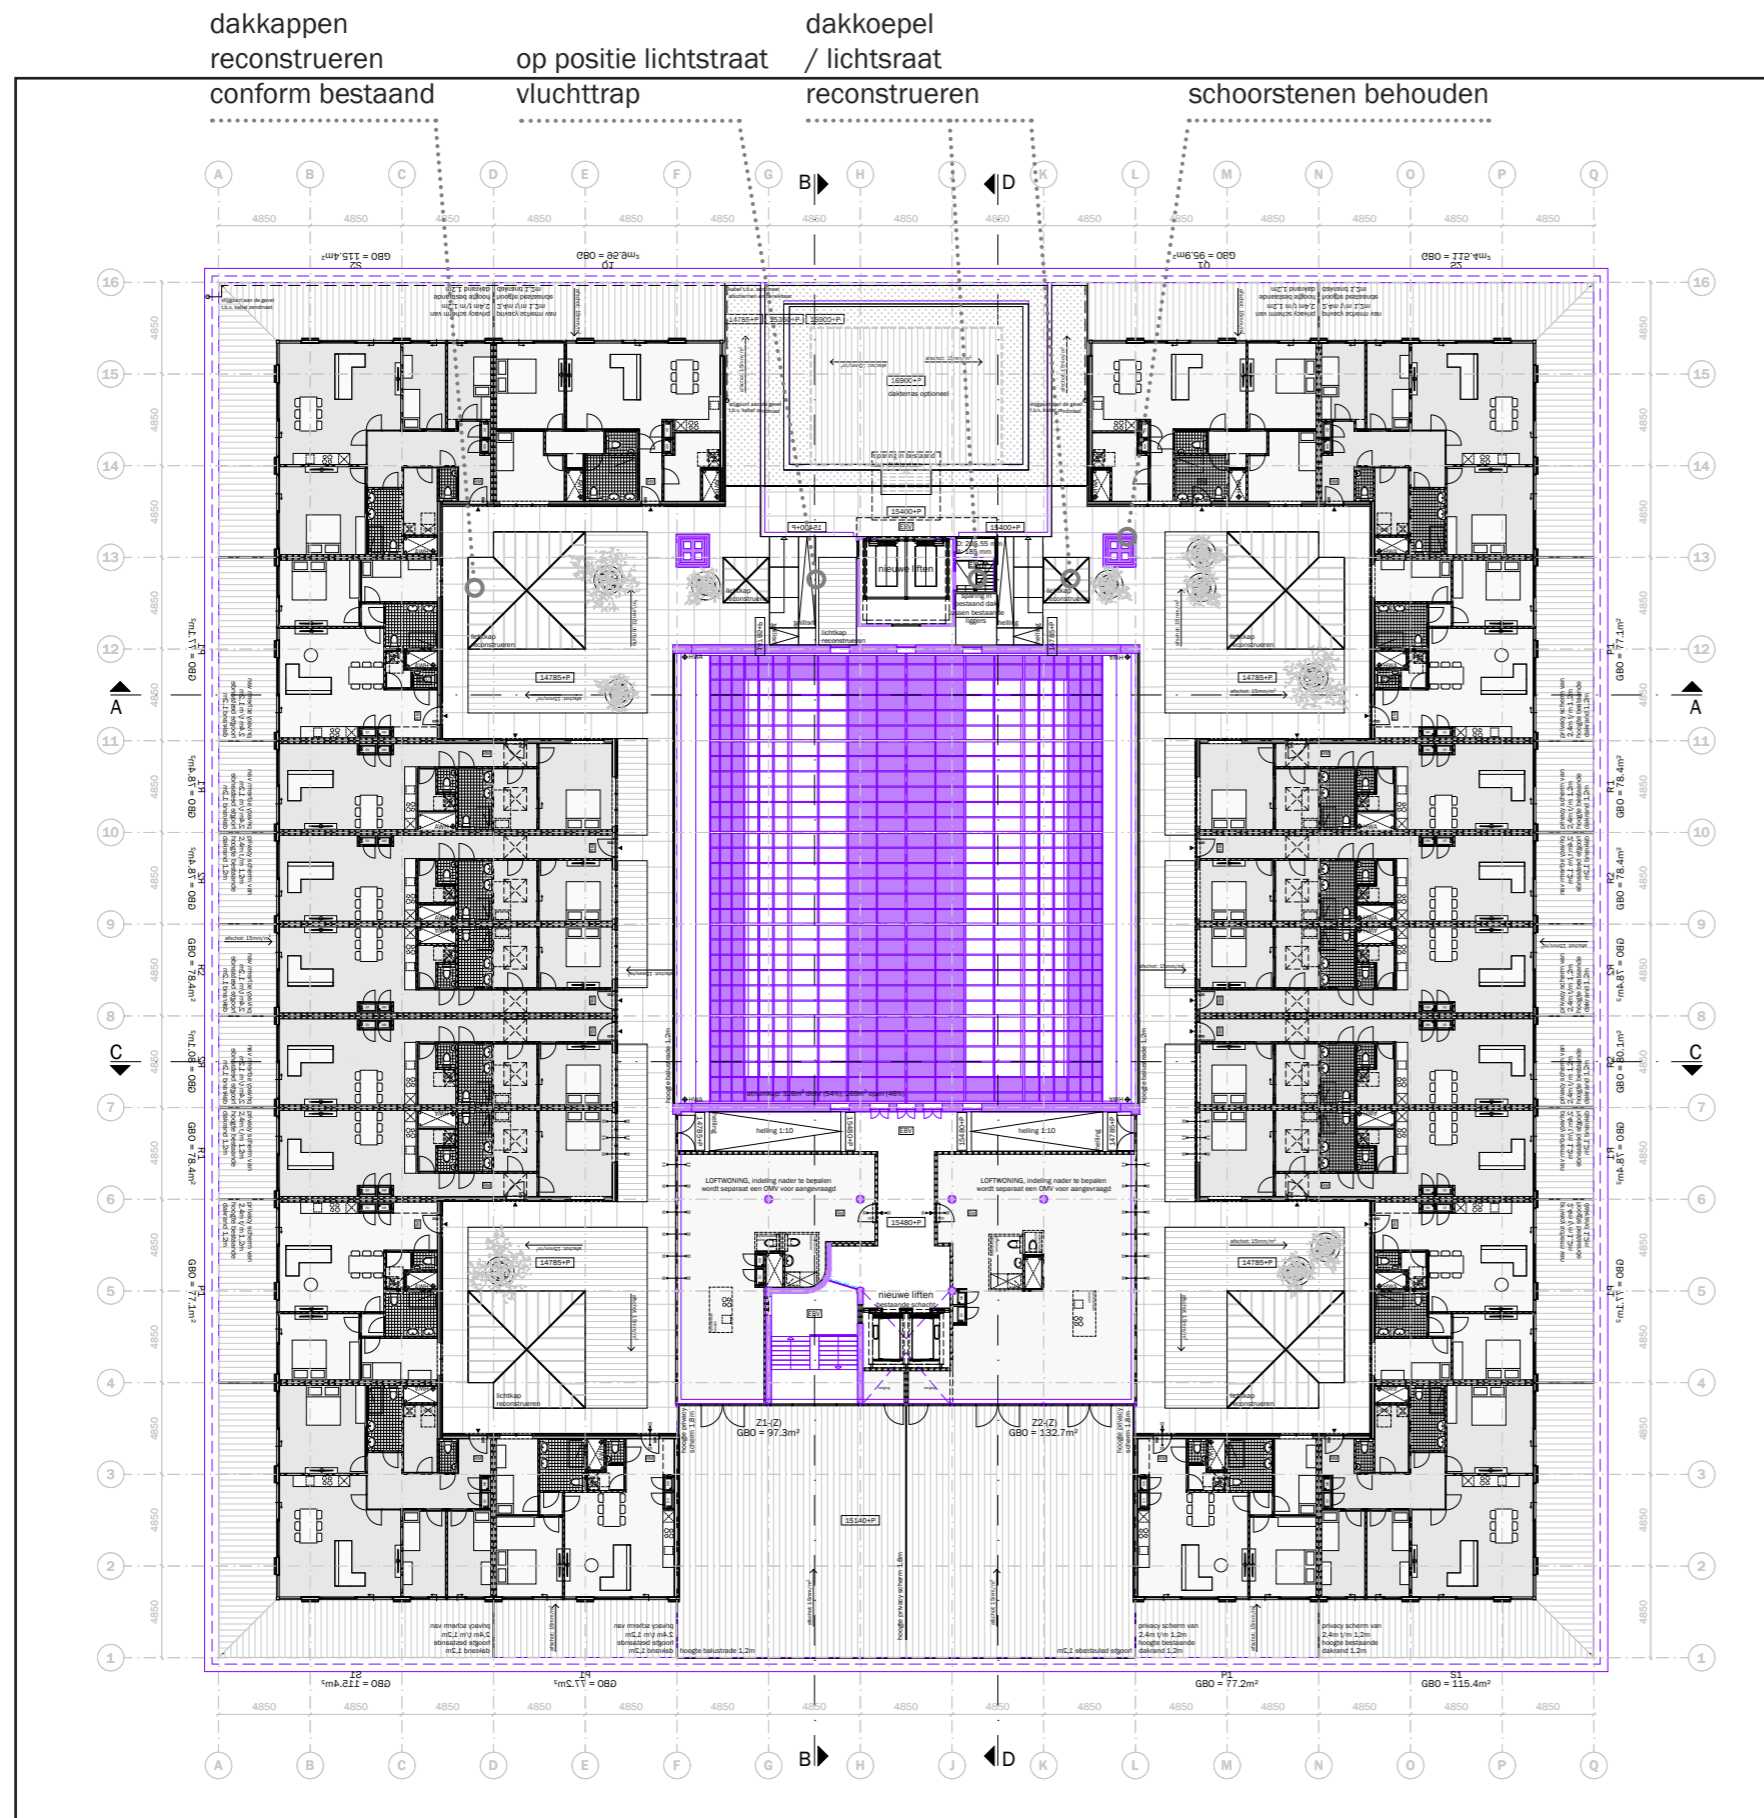
lichtstraten verwijderen

contour nieuwe dakopbouw

bestaande lichthoven worden gereconstrueerd (zie detaillering)

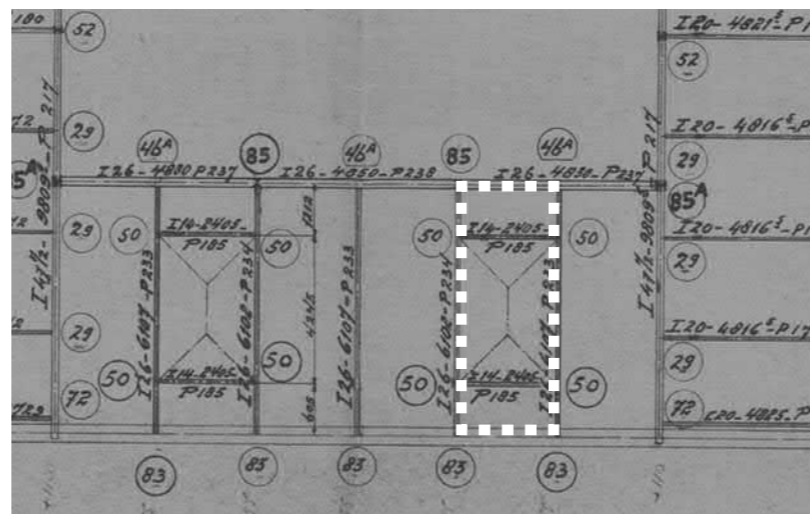
constructie dak verdieping

De vluchttrap wordt op de plek van de bestaande sparing naar het dak gebracht.

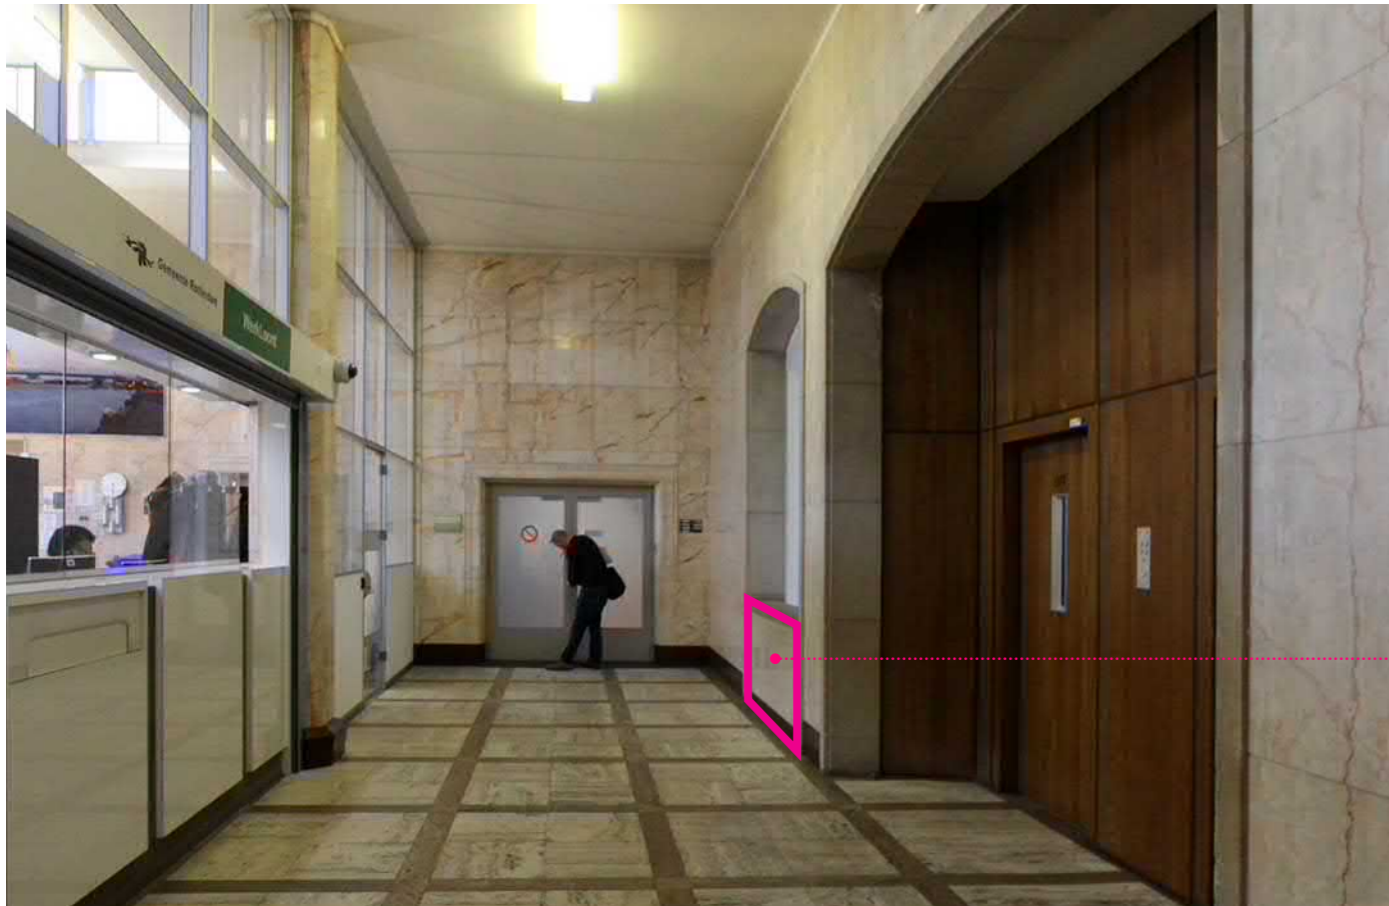
bestaande borstwering verwijderen ten bate van toegang nieuwe trap. De in het zicht komende betonnen kaders ter plaatse van de voormalige borstwering aanhelen / restaureren

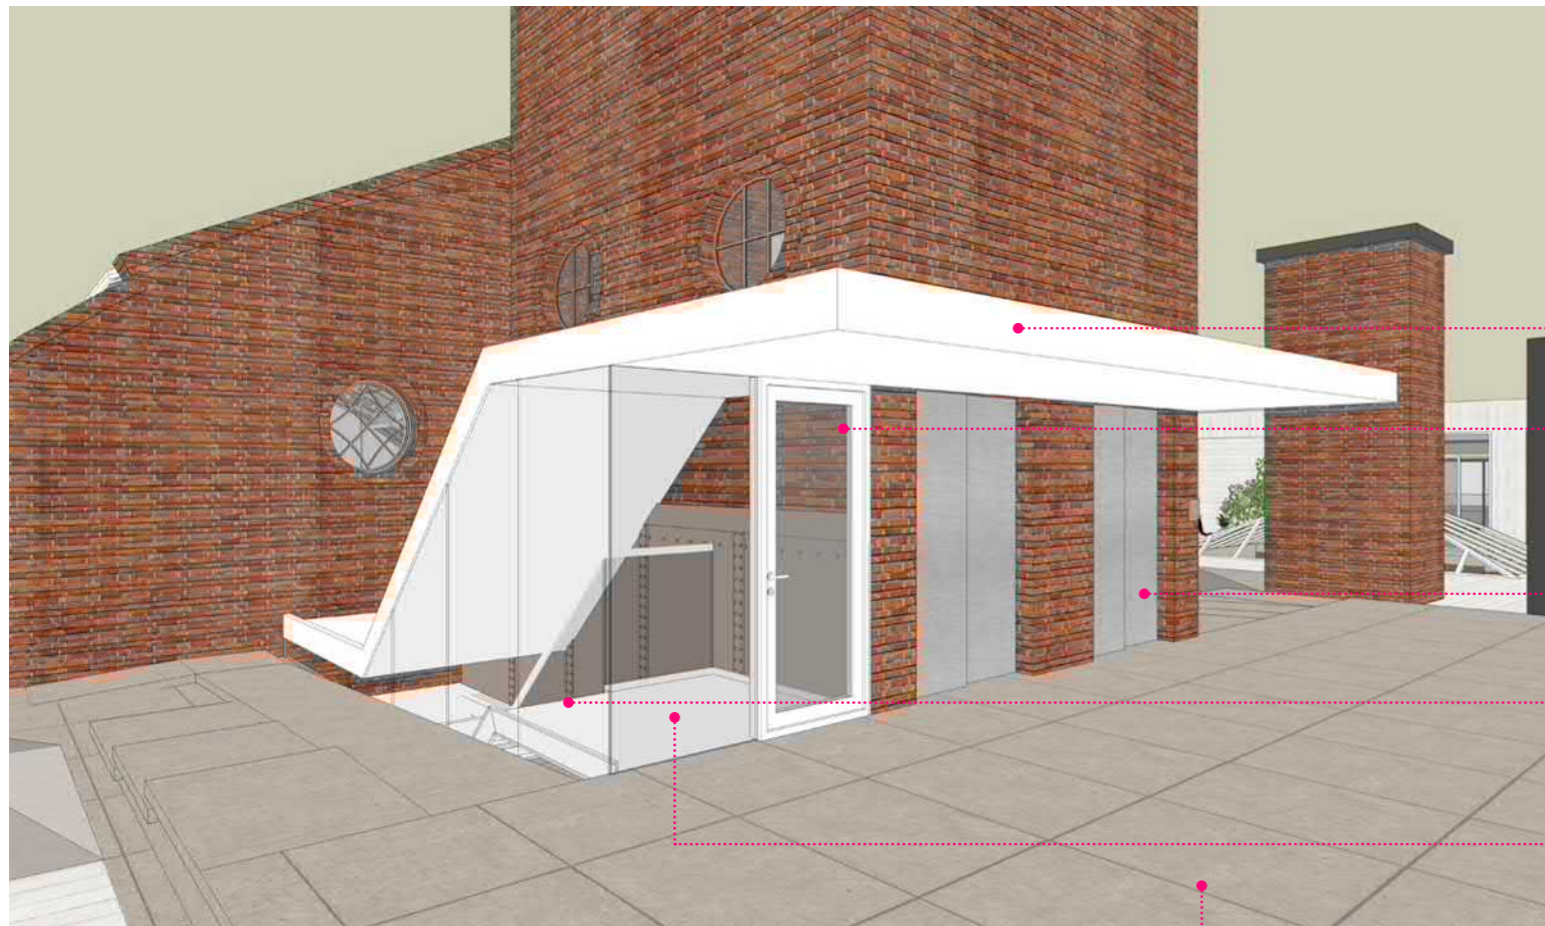
dakraand en luifel aluminium zetwerk  
kleur wit

stalen / aluminium deurkozijn kleur  
wit, voorzien van deurdranger

RVS liftdeuren, in nieuw te maken  
sparing in het metselwerk. Geen rvs  
muurkappen

doorvalveilig glas, gevat in horizontale  
U- profielen, verticaal kitvoeg

stalen trap, kleur wit. Alleen aan  
schalmgatzijde voorzien van witte  
leuning

schellevis grootformaat betontegels,  
ca 600x600mm

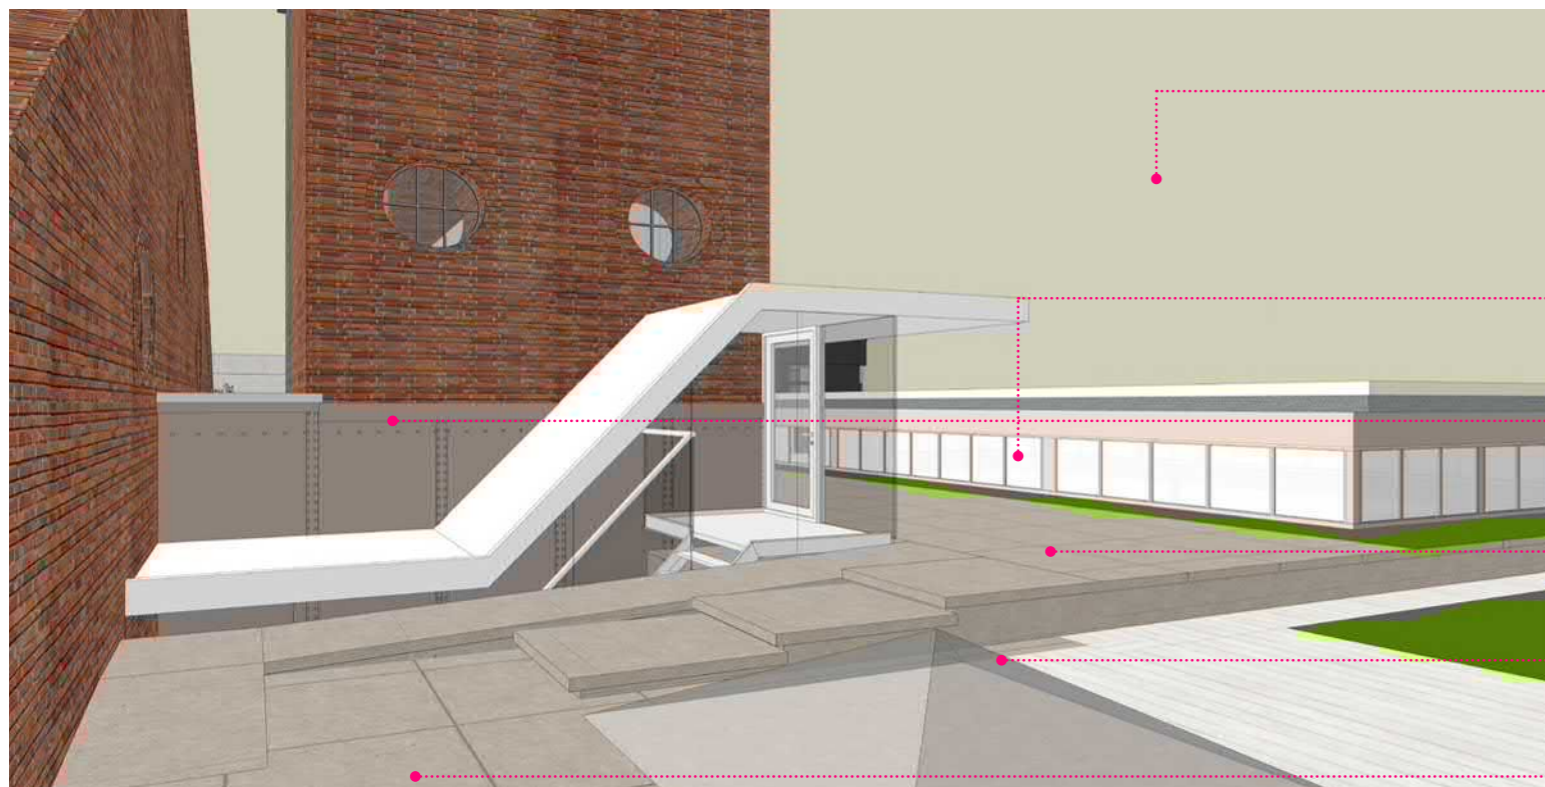
dakraand en luifel aluminium zetwerk  
kleur wit

nieuwe bovenlichten  
Julianazaal, voorzien van  
melkglas ivm privacy

bestaande staalplaat

hellingbaan en traptreden prefab  
betontreden (schellevis o.g.)

lichtkoepel reconstrueren

schellevis grootformaat betontegels,  
ca 600x600mm

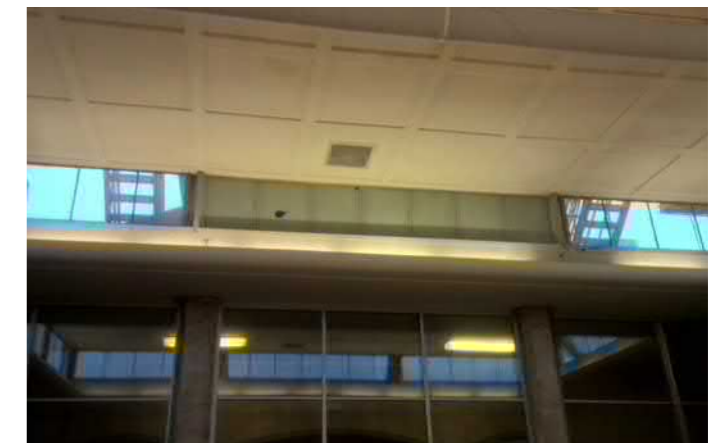
bovenlichten Julianazaal. huidige situatie

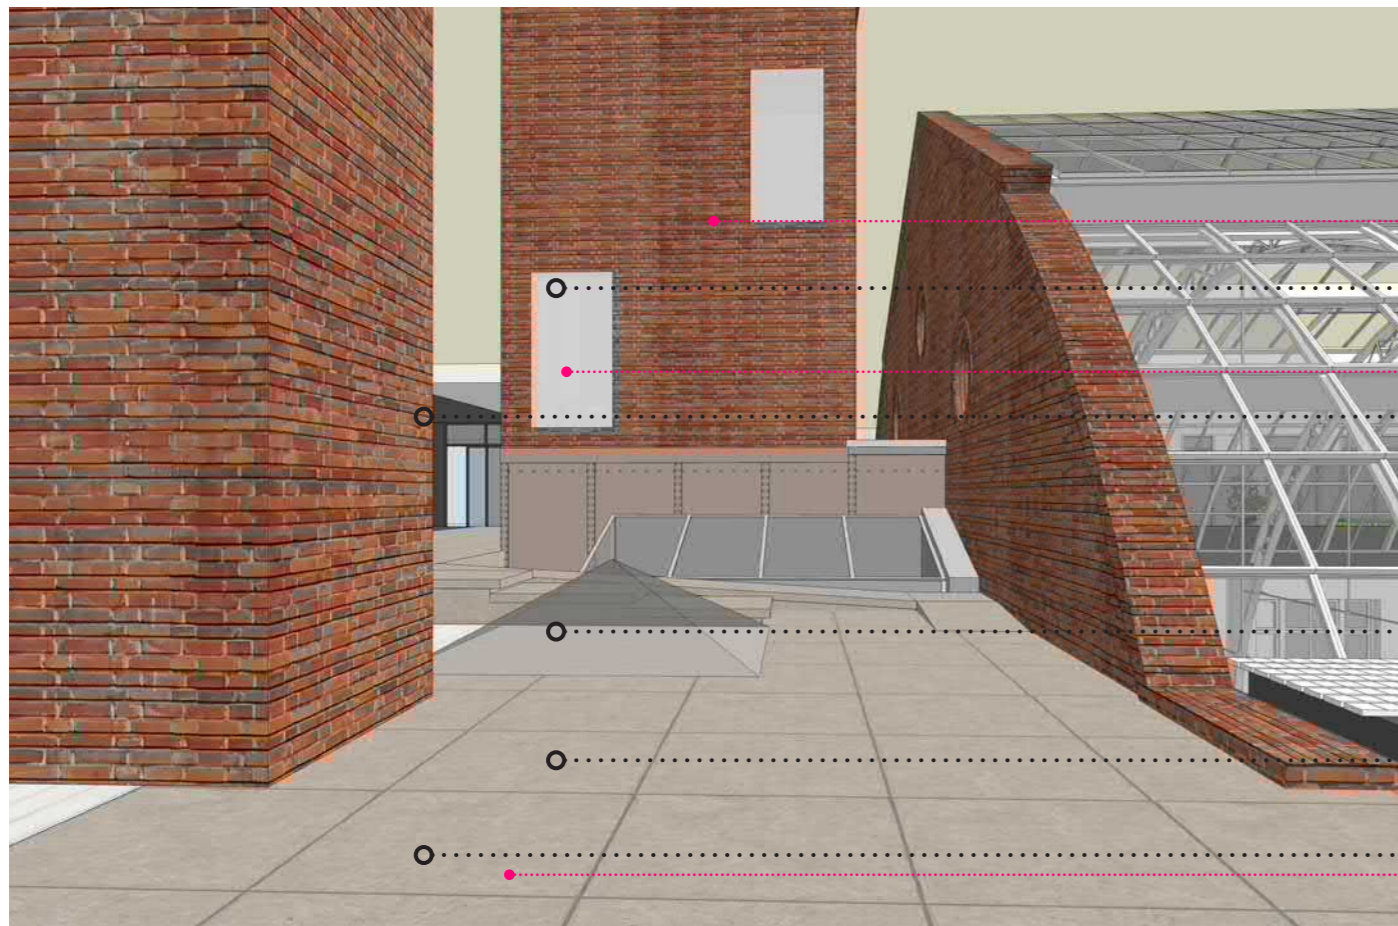
*De vluchtrap op de positie van de bestaande  
daksparring van lichthof gebracht.*

bestaande trappen verwijderen

op positie huidige deuren, structureel  
verlijmd helder glas (zonder  
kozijnkader)

schellevis grootformaat betontegels,  
ca 600x600mm

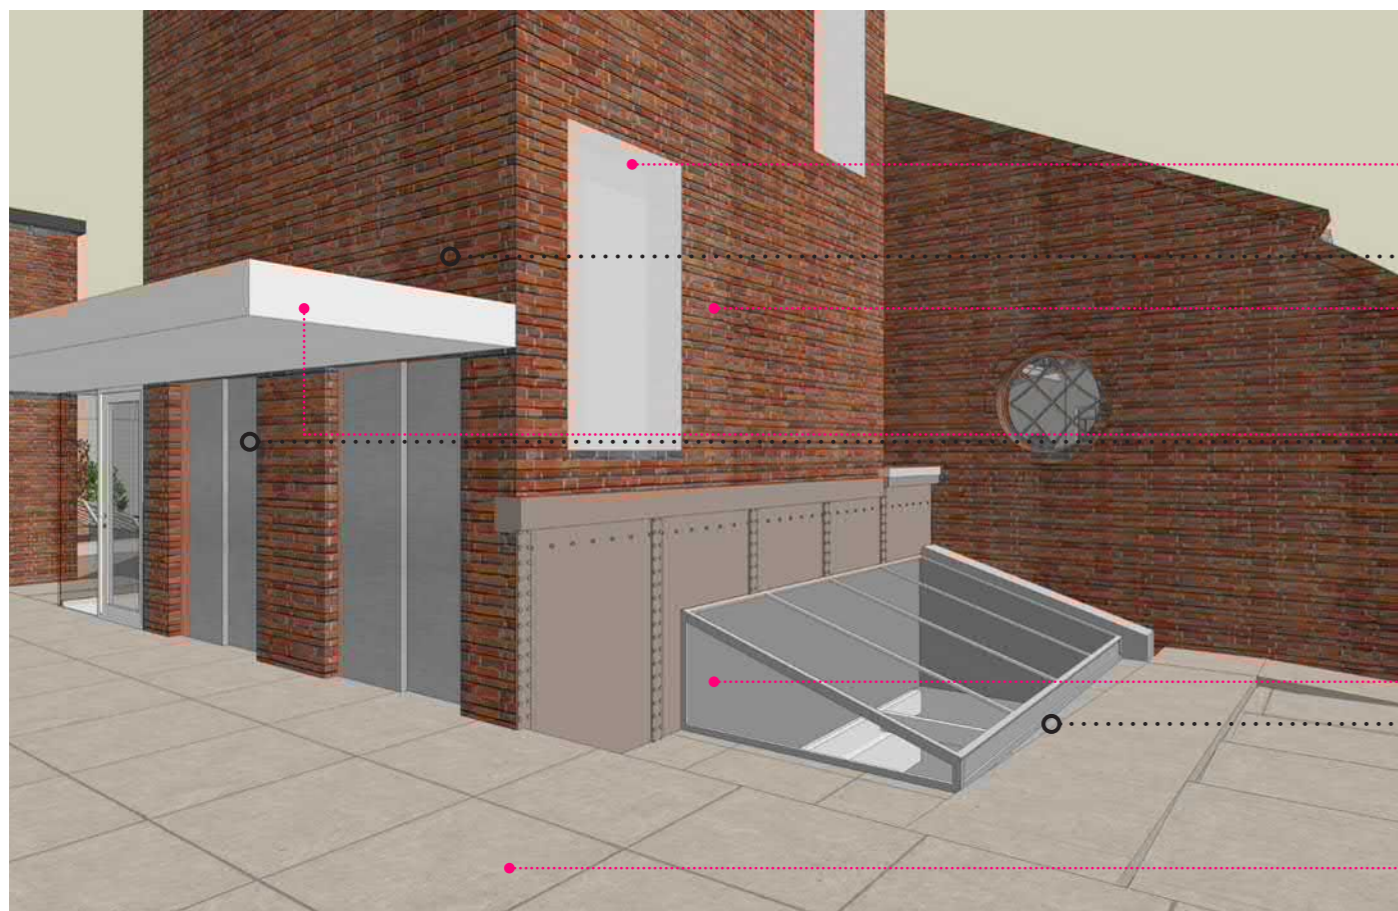
op positie huidige deuren, structureel  
verlijmd helder glas (zonder  
kozijnkader)

bestaande trappen verwijderen

dakrand en luifel, kleur wit

lichtsraat reconstrueren

schellevis grootformaat betontegels,  
ca 600x600mm

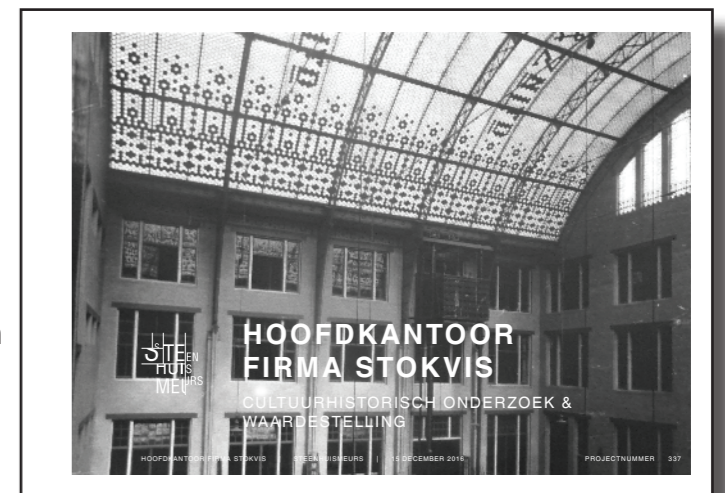
Cultuurhistorisch onderzoek & waardestelling | SteenhuisMeurs  
 15.12.2016

Positieve monumentwaarde:  
 'de goederenlift op de binnenplaats als herinnering aan het oorspronkelijk functioneren van het gebouw'

'aanpassingen mogelijk zijn, mits deze uitgaan van en passen bij het oorspronkelijke gebouwconcept'

In het 'Cultuurhistorisch onderzoek & waardering' rapport heeft SteenhuisMeurs een positieve monumentwaarde gegeven aan 'de goederenlift op de binnenplaats als herinnering aan het oorspronkelijk functioneren van het gebouw'. Deze positieve waarde betekend dat 'aanpassingen mogelijk zijn, mist deze uitgaan van en passen bij het oorspronkelijke gebouwconcept'.

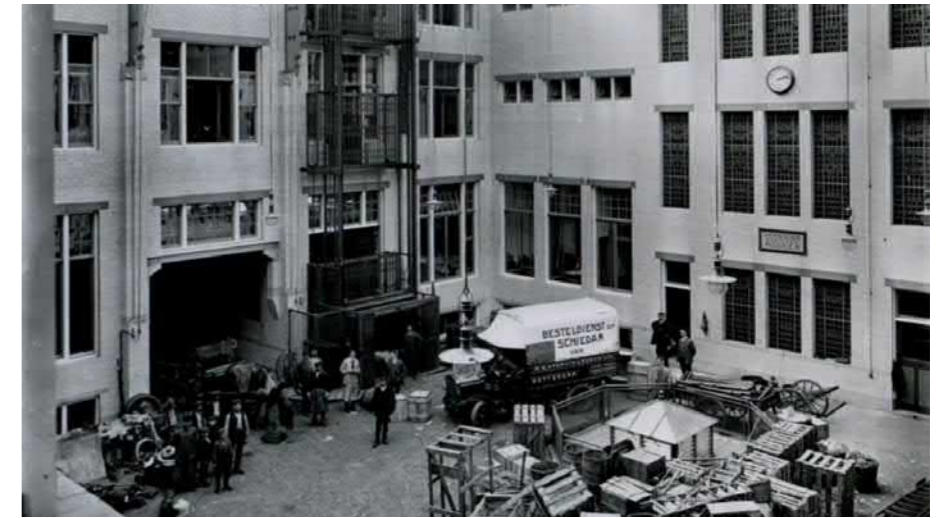
1909-11 | Gevelopening

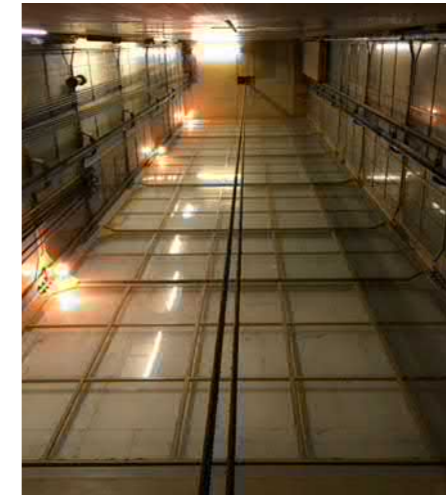
1945-51 | Staal en glazen liftschacht inclusief voorportaal, legplaten en liftdeuren

Vanwege het verstorende beeld van de schacht uit de jaren '70 is besloten deze ombouwing te verwijderen. De vorm en kleur sluiten niet aan bij de oorspronkelijk opzet van het gebouw. Voor de achterliggende stalen met glazen schacht is besloten het stalen frame te behouden gezien deze nog volledig achter de metselblokken aanwezig is. Het glas in deze stalen profielen wordt wel volledig verwijderd zodat het stalen frame alleen als visuele belijnning aanwezig is en niet als scherm of schil. Onderzoek heeft aangetoond dat hergebruik van stalen schacht mogelijk is, de staalconstructie kan zelfs een lichte balkonvloer dragen

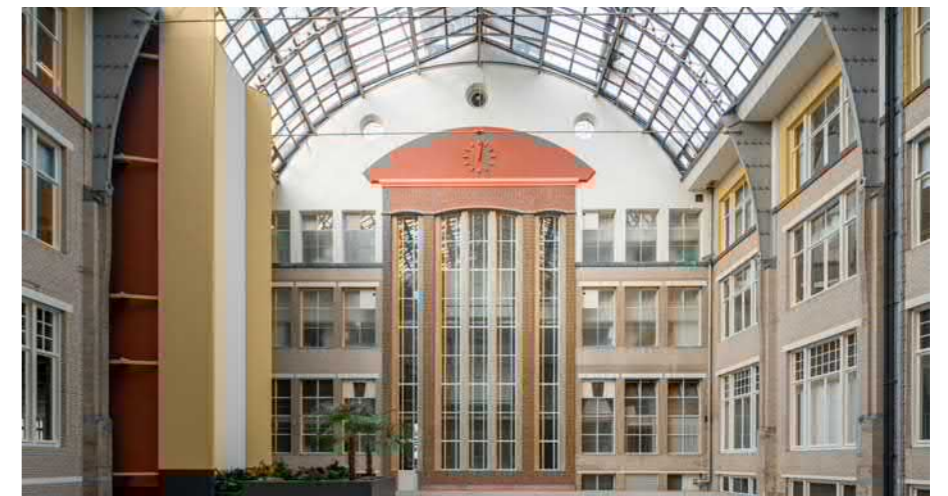
1973-75 | Gemetselde liftschacht

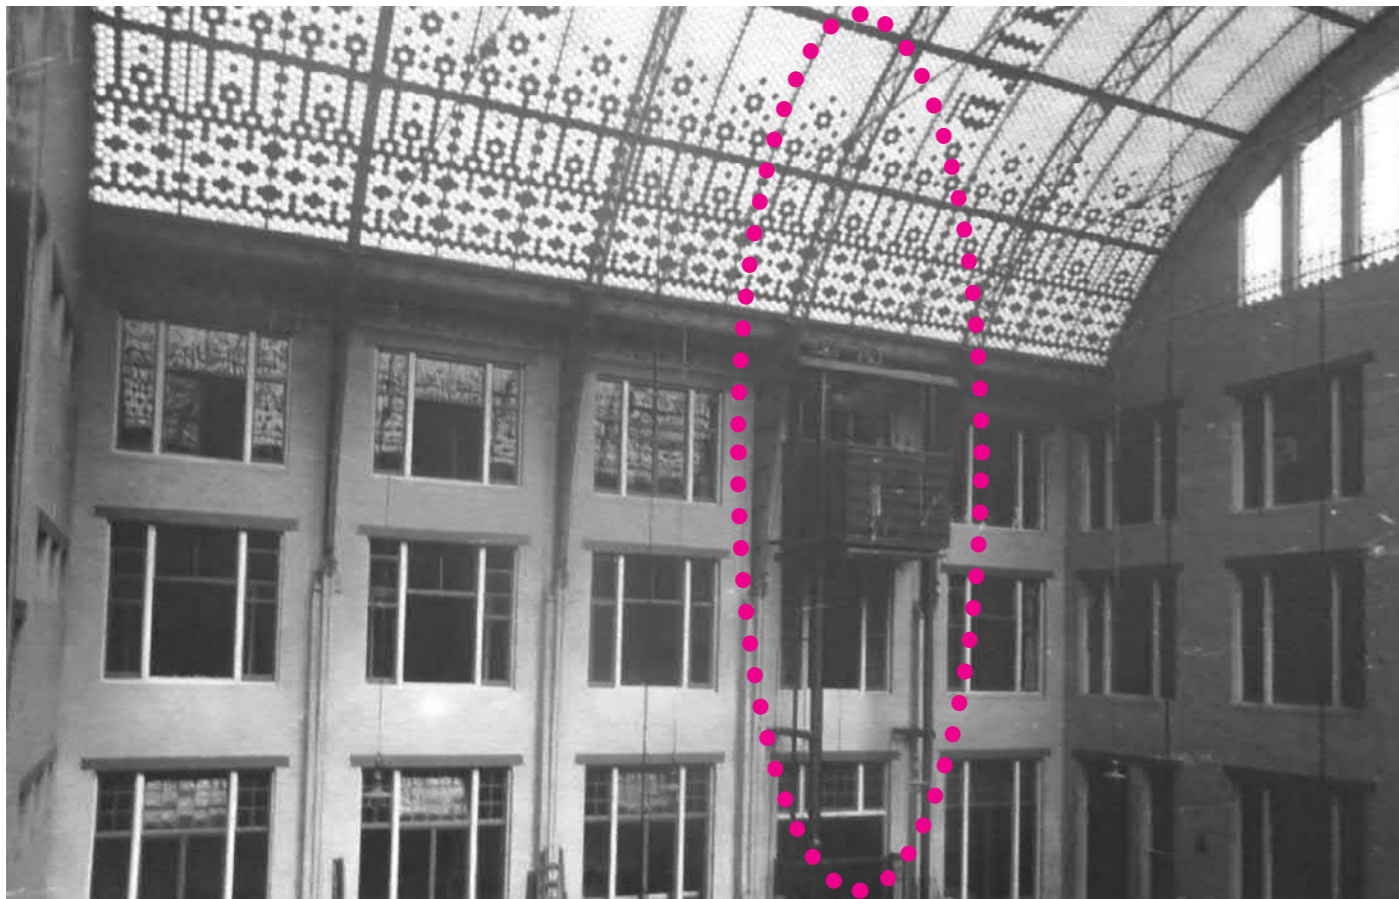
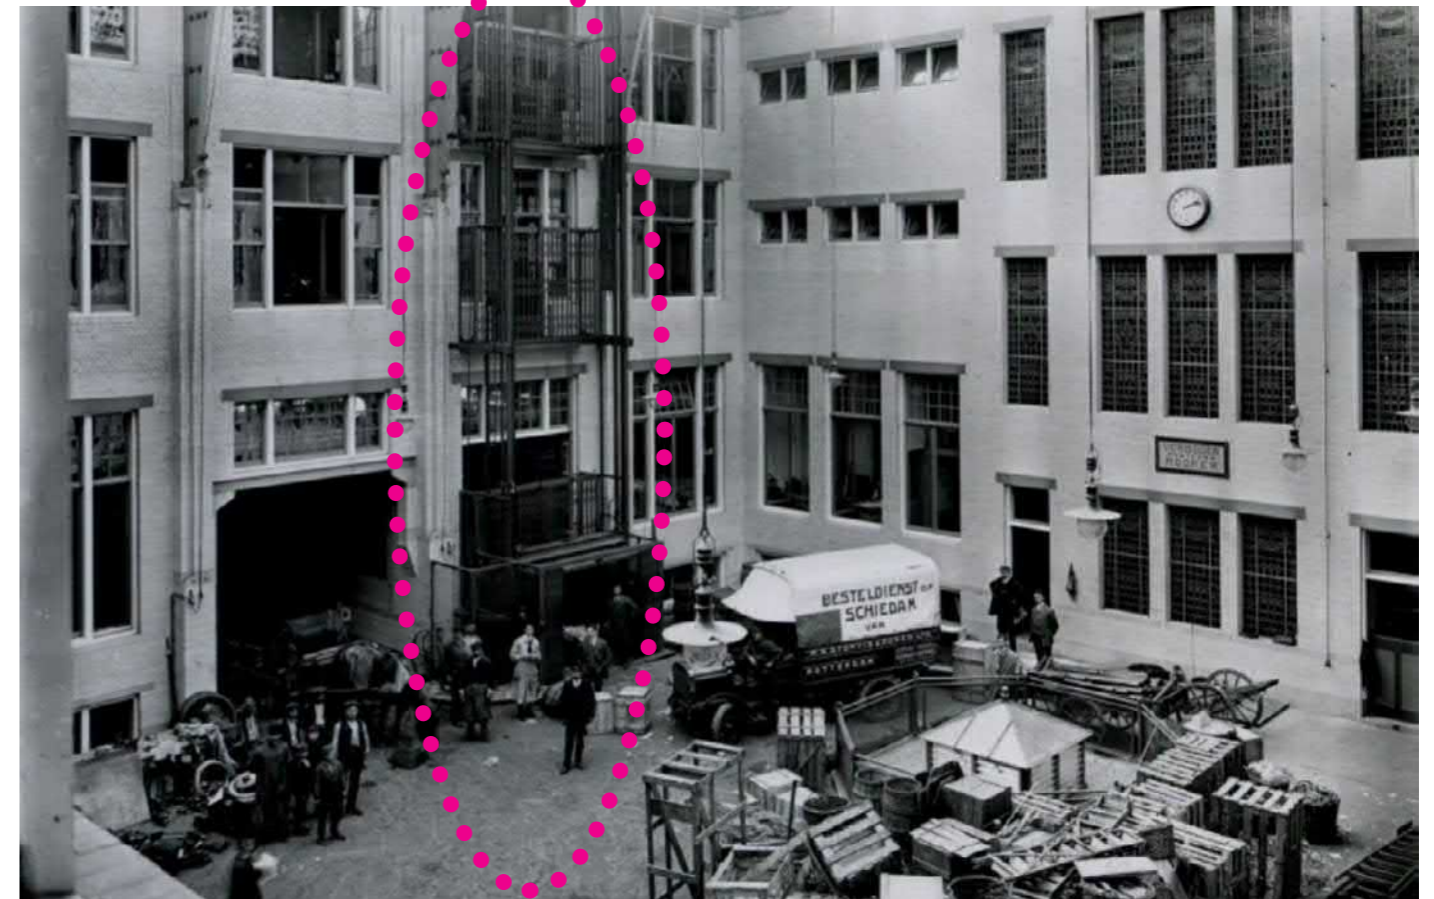
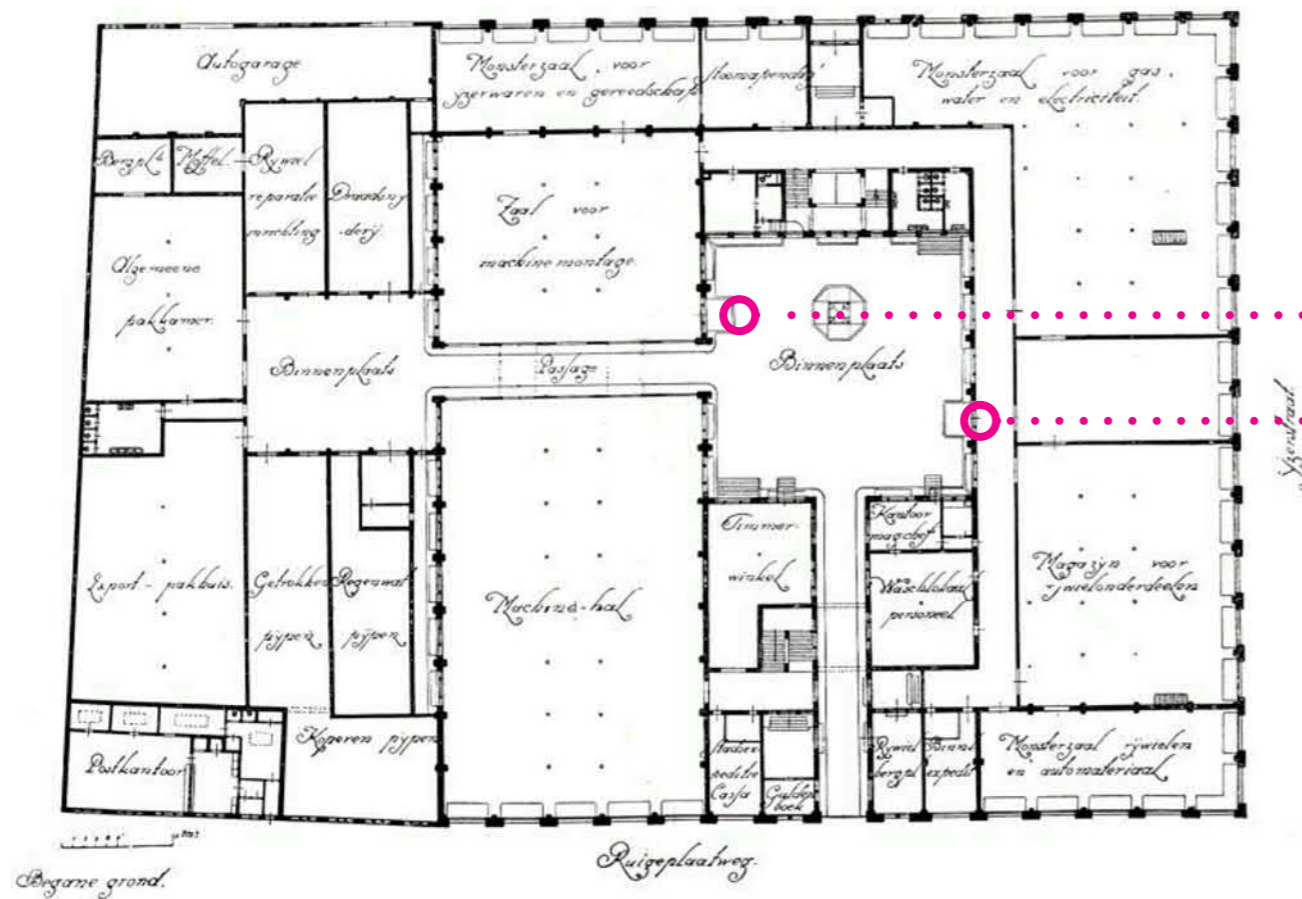
goederenlift westzijde, van keldervloer t/m 2e verdieping

goederenlift oostzijde, van keldervloer t/m 2e verdieping

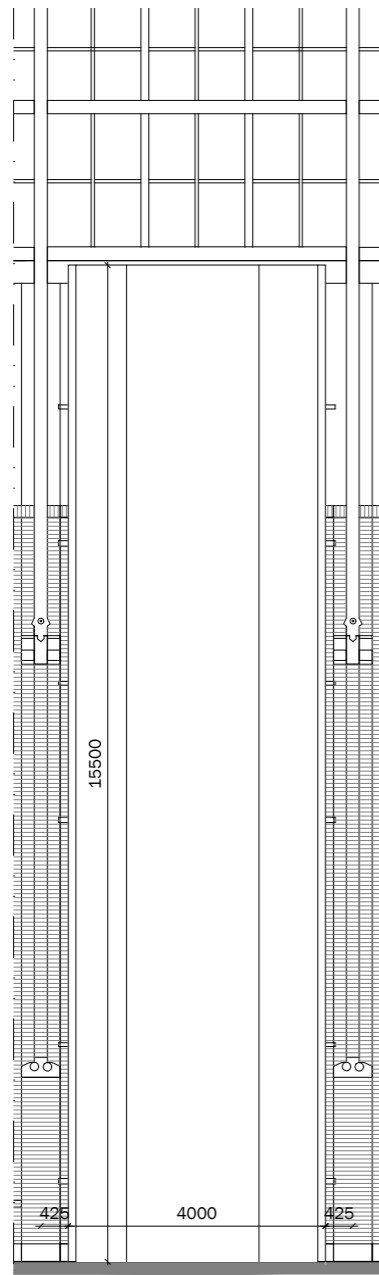
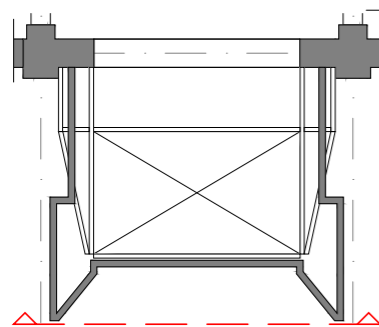
Liftschacht  
1973-heden

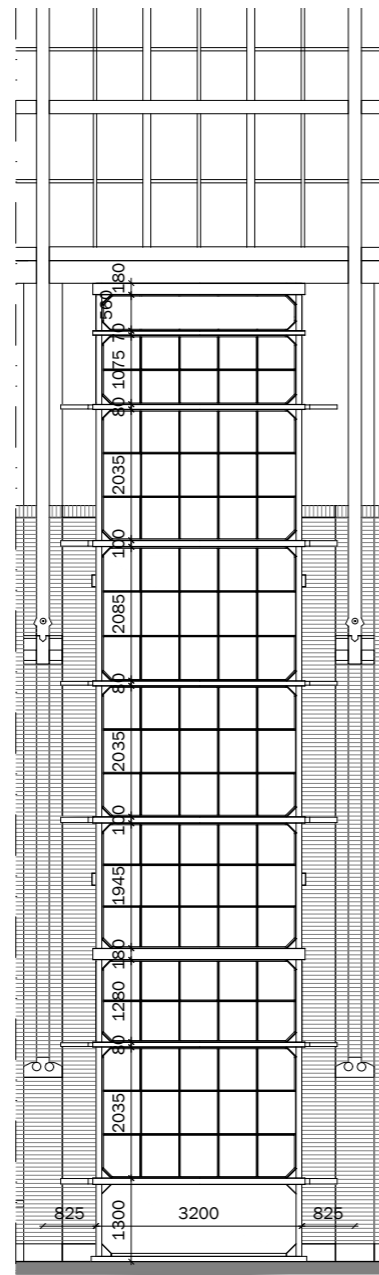
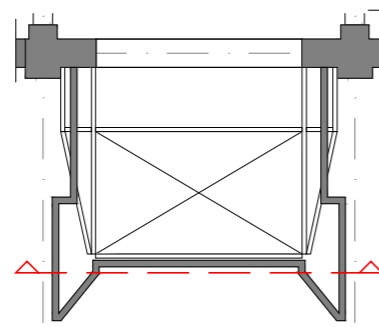
Liftschacht  
1950-1973

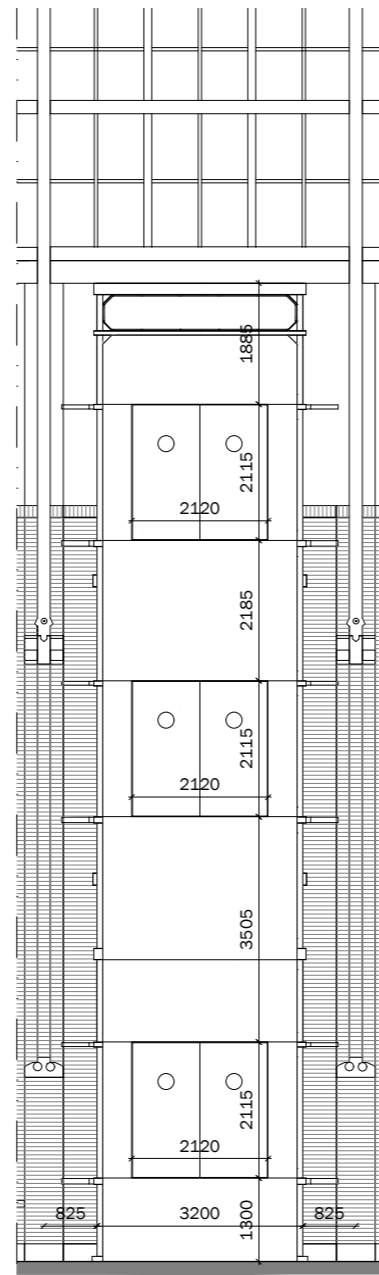
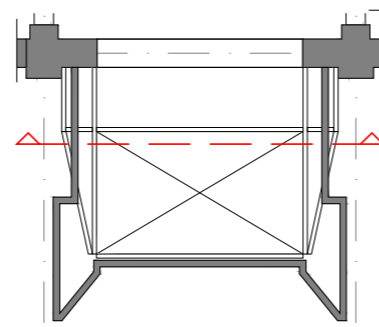
Liftdeuren  
1959

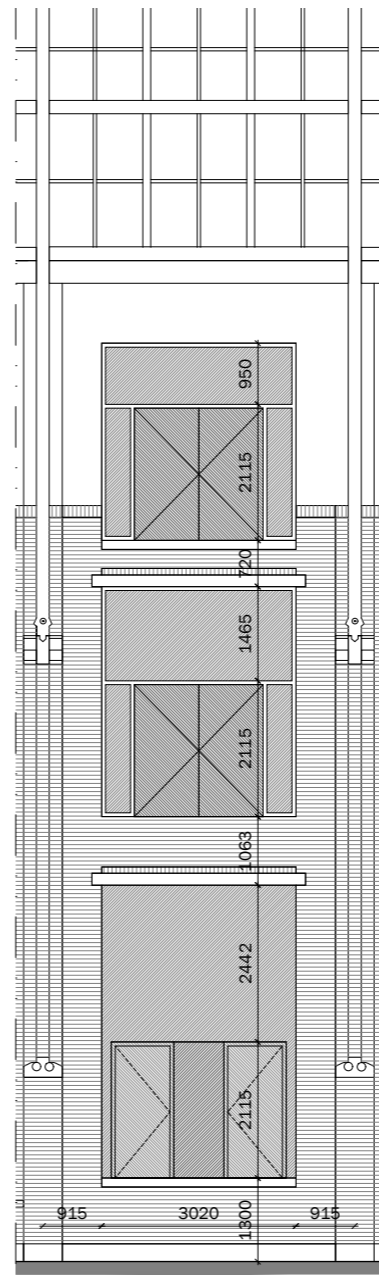
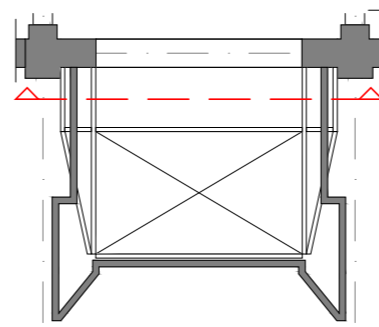
Gevelinvulling  
1973-heden
