**RAMEN EN DEUREN BUITENGEVEL**

**TOEVOEGING WOONVOLUME**

# UITGANGSPUNTEN TOEVOEGING WOONVOLUME

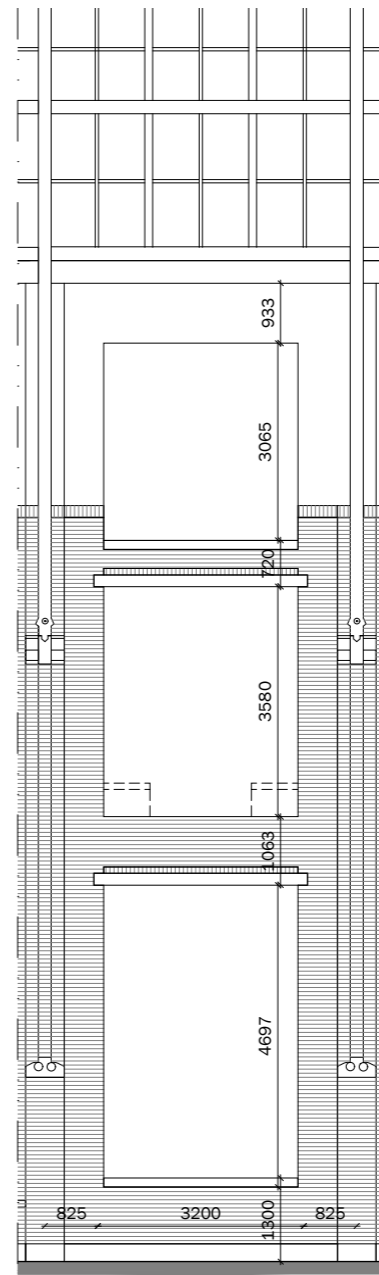
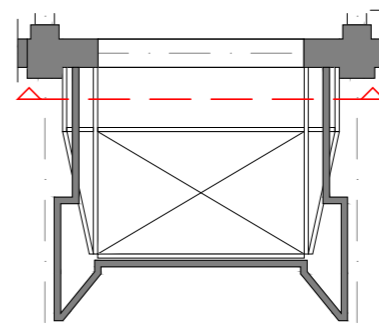
Gevelopeningen  
1911-heden

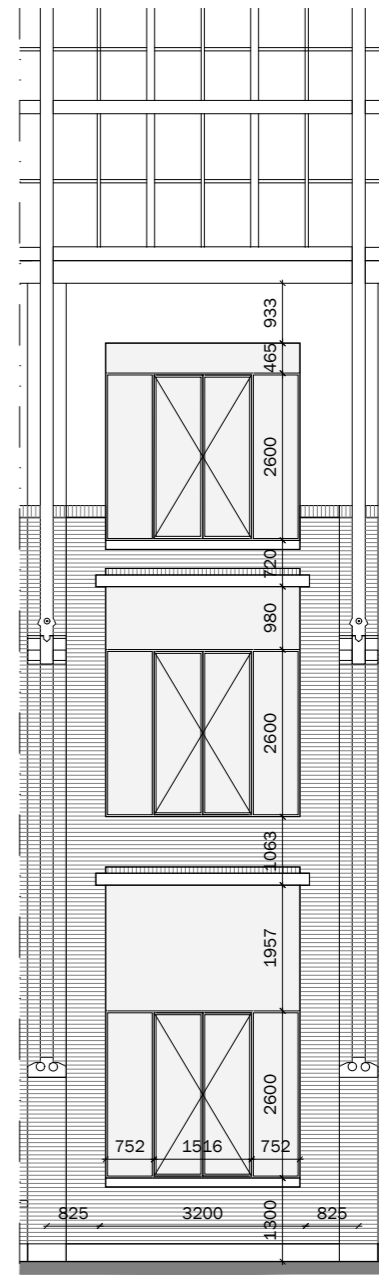
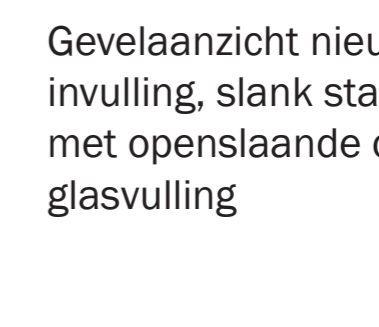
Nieuwe  
gevelinvulling

Gevelaanzicht nieuwe pui  
invulling, slank stalen kozijnen  
met openslaande deuren en  
glasvulling

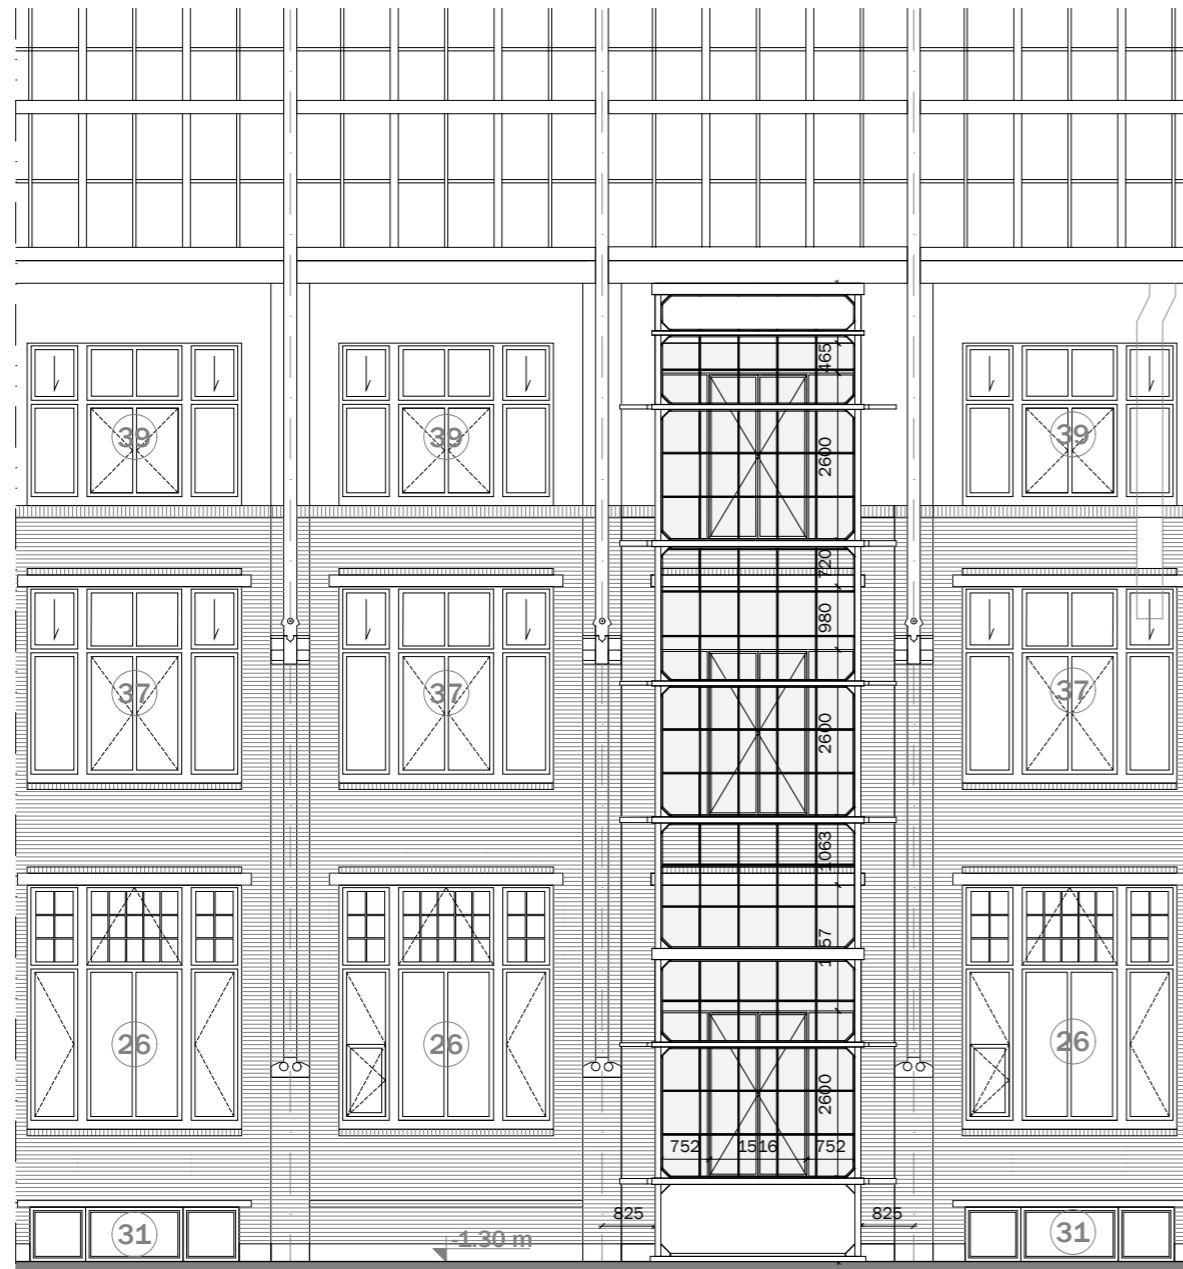
Gevelaanzicht nieuwe pui invulling met goederenlift

Stalen liftschacht uit 1950 blijft behouden, roede verdeling blijft behouden. In de staalconstructie wordt een licht gewicht balkon geplaatst voorzien van glazen balustrade. In de bestaande gevelopeningen, grotendeels nog uit 1911, wordt een nieuwe invulling gegeven doormiddel van een slank stalen kozijn met openslaande deuren.

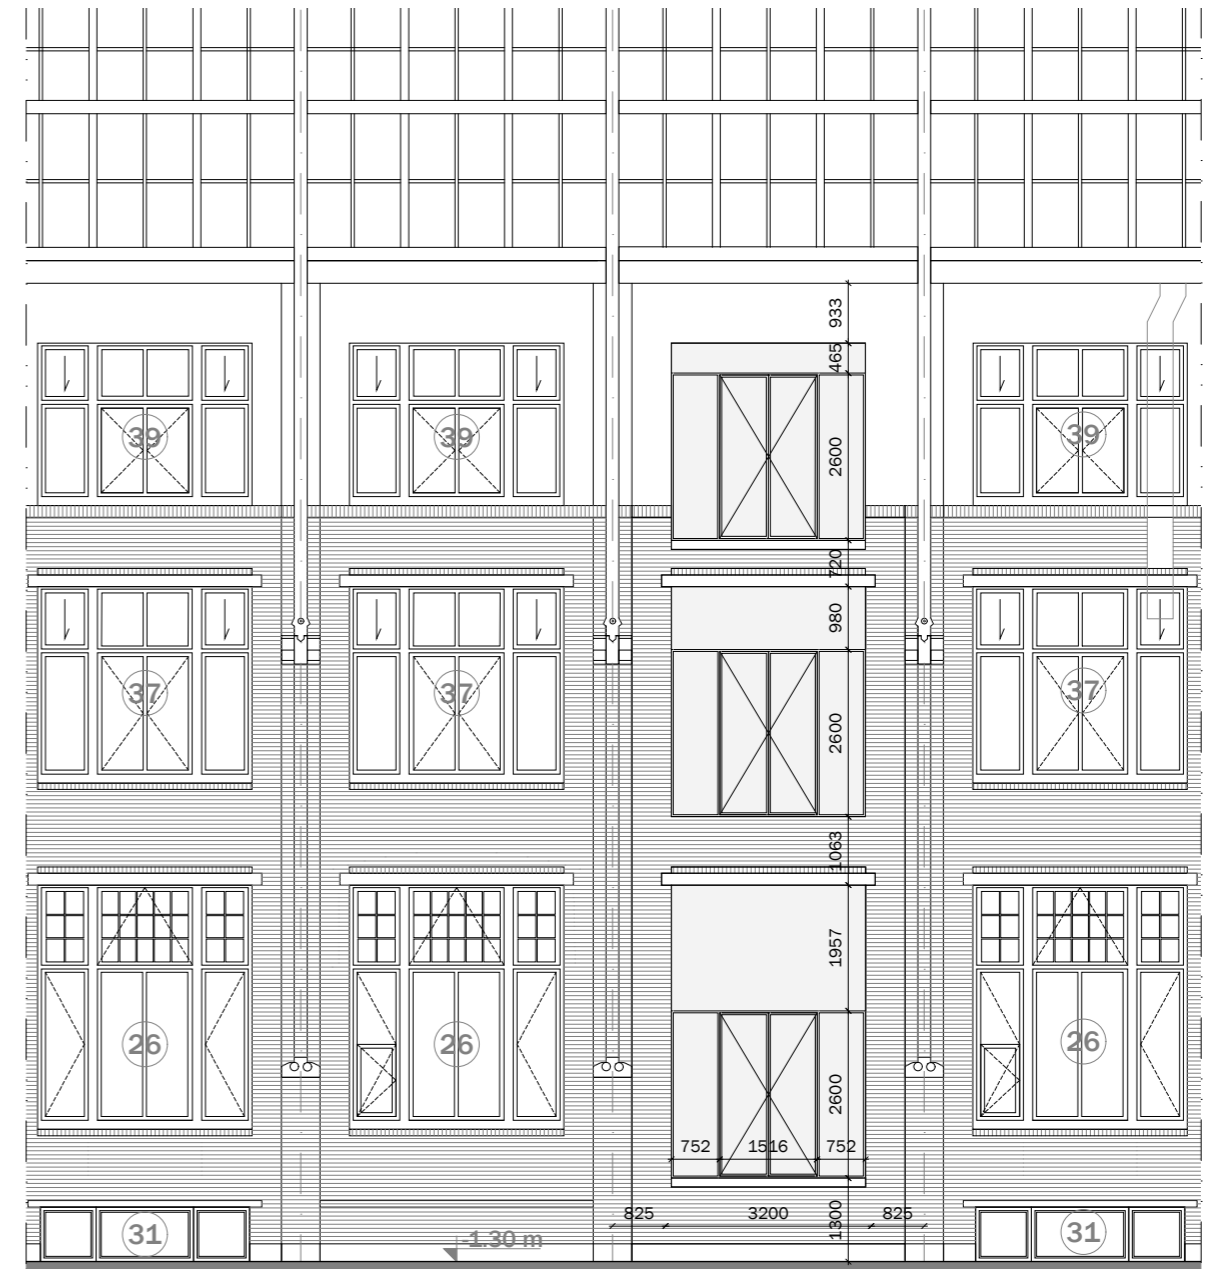
Gevelaanzicht nieuwe pui invulling, slank stalen kozijnen met openslaande deuren en glasvulling. Kozijn in 1- vlak met voorkant metselwerk

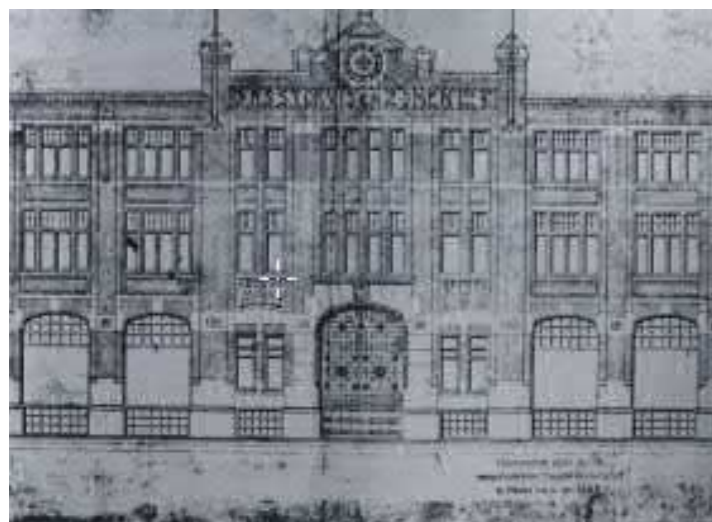
voor de oorlog

Het middelste deel van het gebouw had een ander raampatroon dan de rest van het gebouw, de hoofdingang grote metalen poort

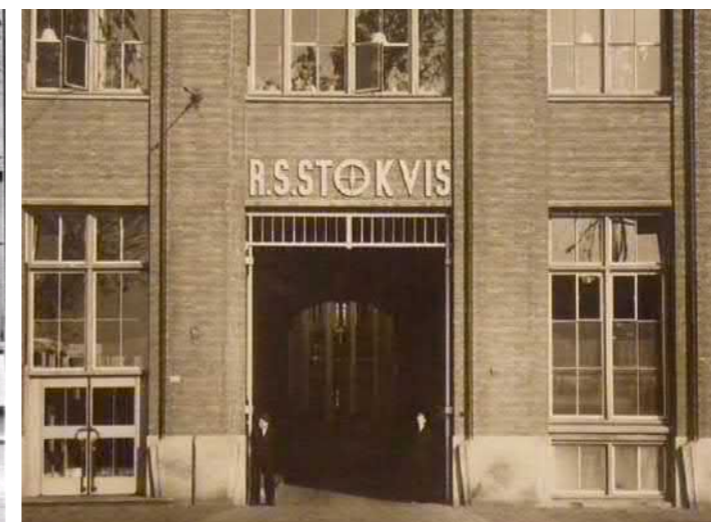
na de oorlog

Na oorlog (herbouw na het bombardement) een hekwerk als toegang tot de expeditiestraat  
De deur aan de linkerkzijde wordt toegevoegd (voetgangers entree)  
Boven de entree toevoeging naamsaanduiding

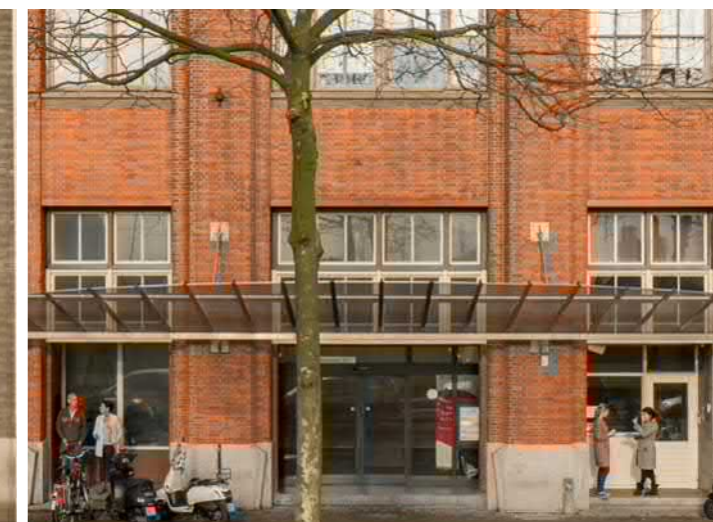
huidig

Grote stalen luifel: in 1995 toegevoegd. De deur aan de linkerkzijde wordt gesloten, een gesloten gemetselde borstwering wordt toegevoegd.  
Toevoeging nieuwe 'terugliggende' puien ten opzichte van de gevellijn. Tevens wordt aan de rechterzijde een nieuwe deur toegevoegd

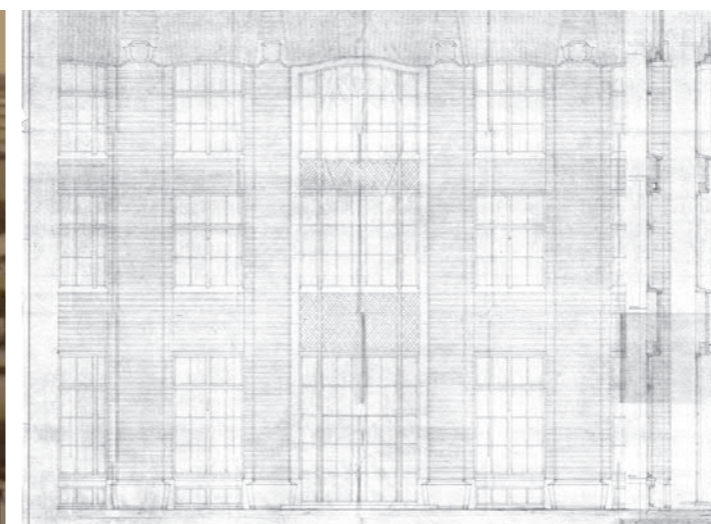
na de oorlog

Na de oorlog kreeg een nieuw ontwerp, in vergelijking met de andere ingang werd het ingericht met geometrische versieringen van beton

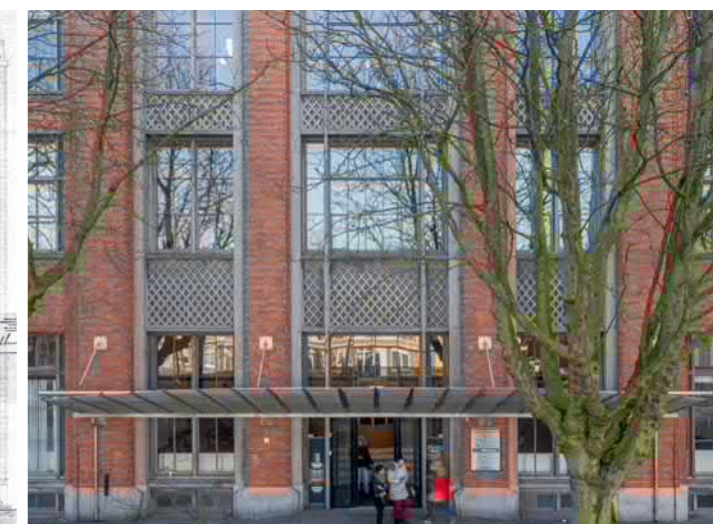
huidig

Grote stalen luifel: in 1995 toegevoegd. Nieuwe puid op de begane grond, betonnen ornamenten nog steeds aanwezig

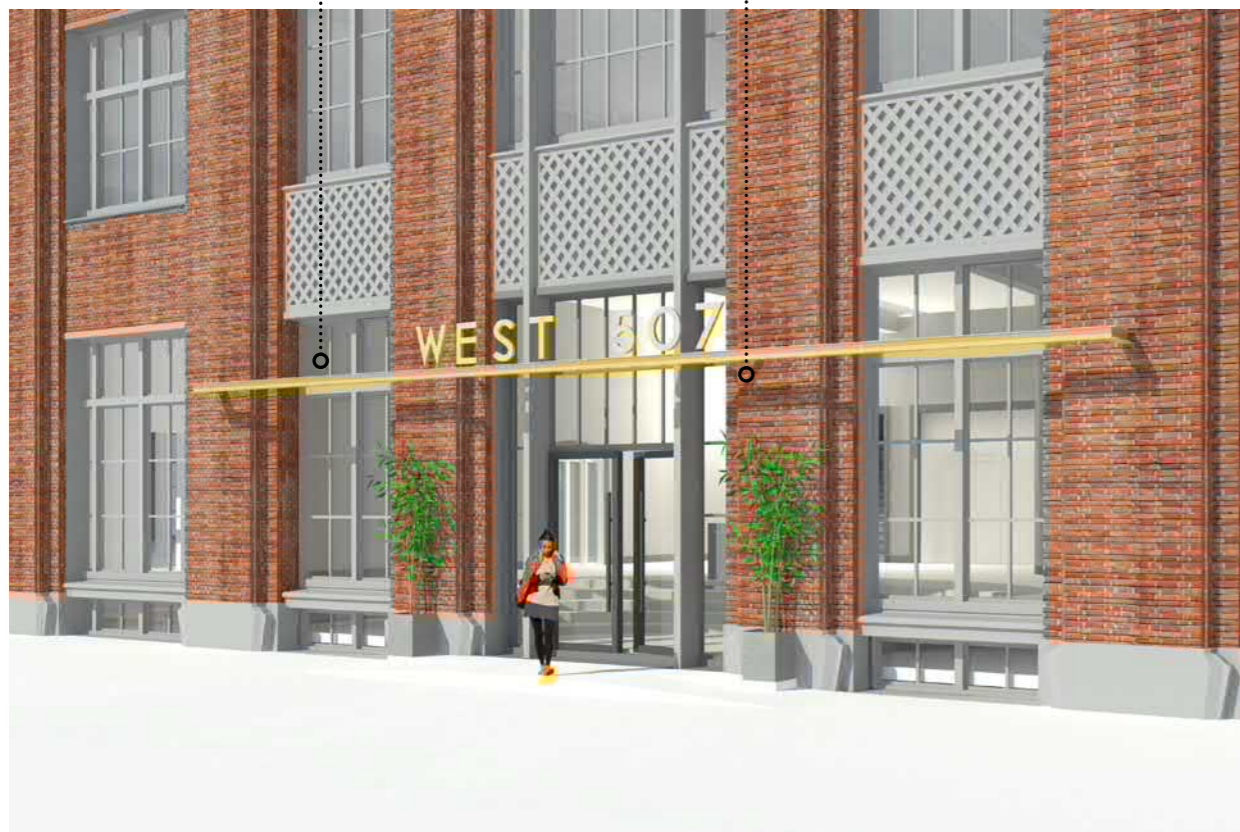
entreeaanduiding: messing / geanodiseerd aluminium, kleur passend bij de bovenbouw

Led verlichting boven de entree (niet ter plaatsen van de woning)

huidige schuifdeuren vervangen door stalen / aluminium kozijnen

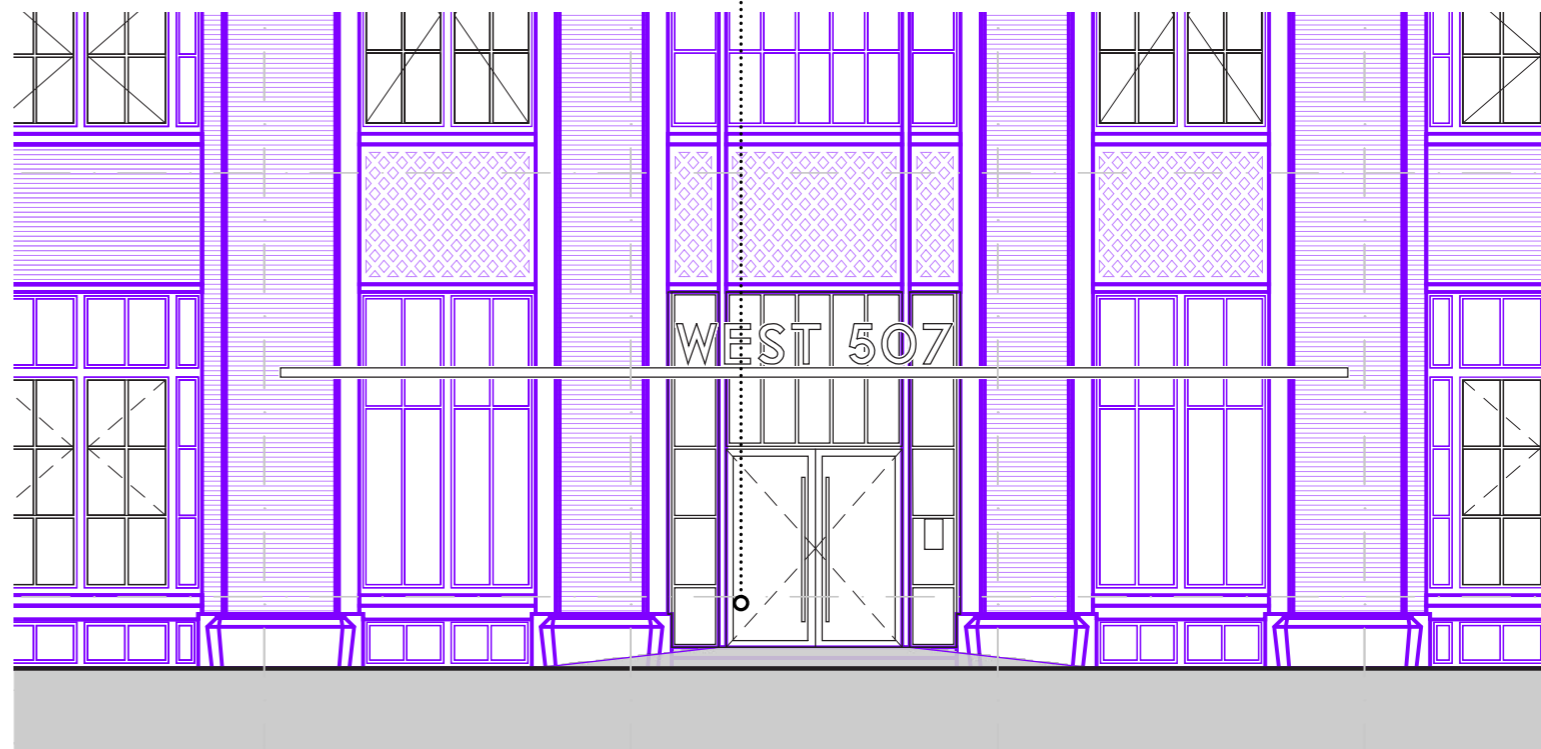
Hellingbaan / bordes in bestrating. Een en ander in overleg met inrichtingsplan gemeente

Entreeaanduiding staalprofiel met doosletters naamsaanduiding gebouw. Led verlichting boven de entree

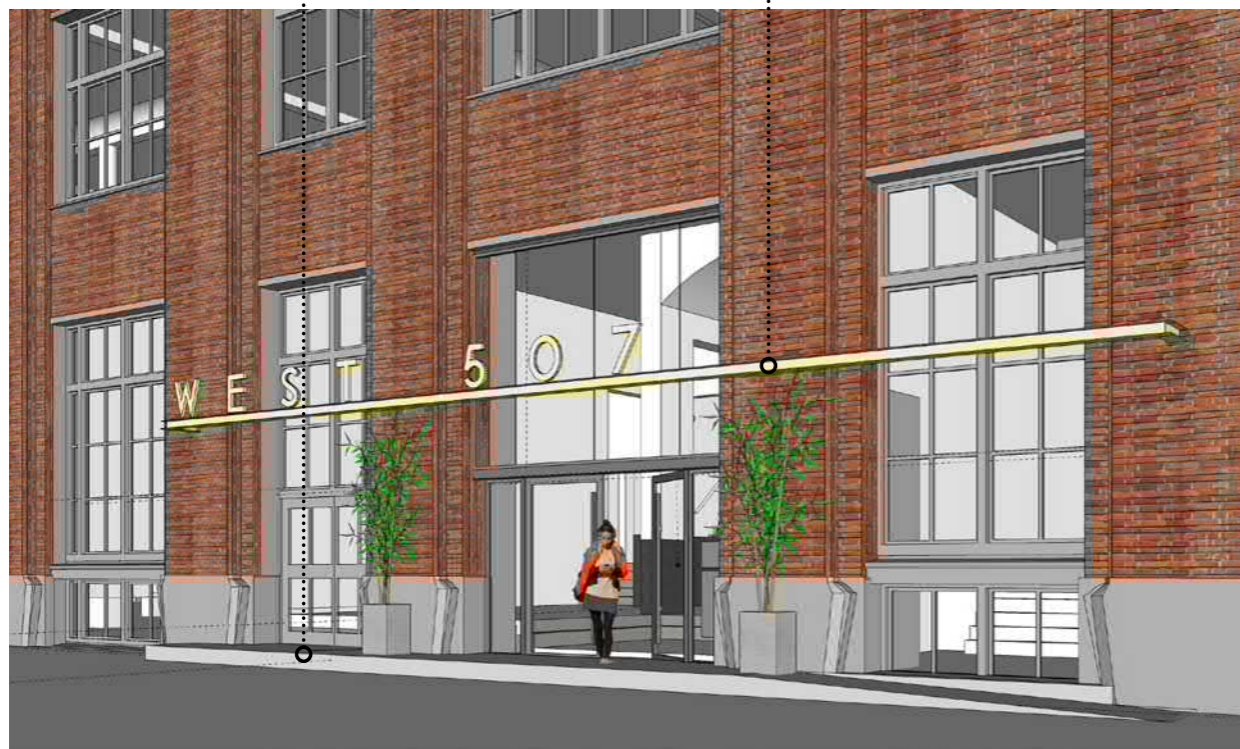
entree deur linkzijdige conform situatie jaren '50. Functioneel als entree voor de postkasten

Entreedeur vervangen door aluminium entreekozijn met grote glasvlakken erboven

Nieuwe pui conform situatie jaren '50

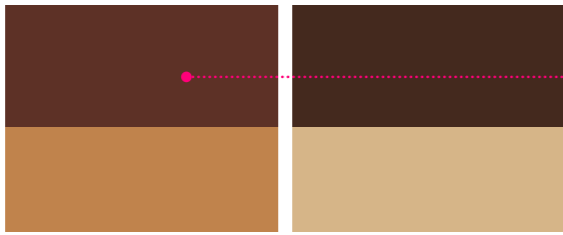
afb. 24 - Digitale kleurstenen van de sauslaag NCS S 7020 - Y20R (boven) van houtimitatie 1 en de basistoon NCS S 3040 - Y30R (onder) van houtimitatie 1. (bron: website NKC)

De derde geschilderde afwerking is zowel op deuren en kozijnen als op de beplating aangebracht. Het is houtimitatie 1, bestaande uit twee lagen (afb. 24). Op sommige onderzoekslocaties is nog een slot vernislaag aangetroffen. De sierlijstjes zijn met een goudgele grond en donkere sauslaag afgewerkt en imiteren mogelijk ebbenhout.

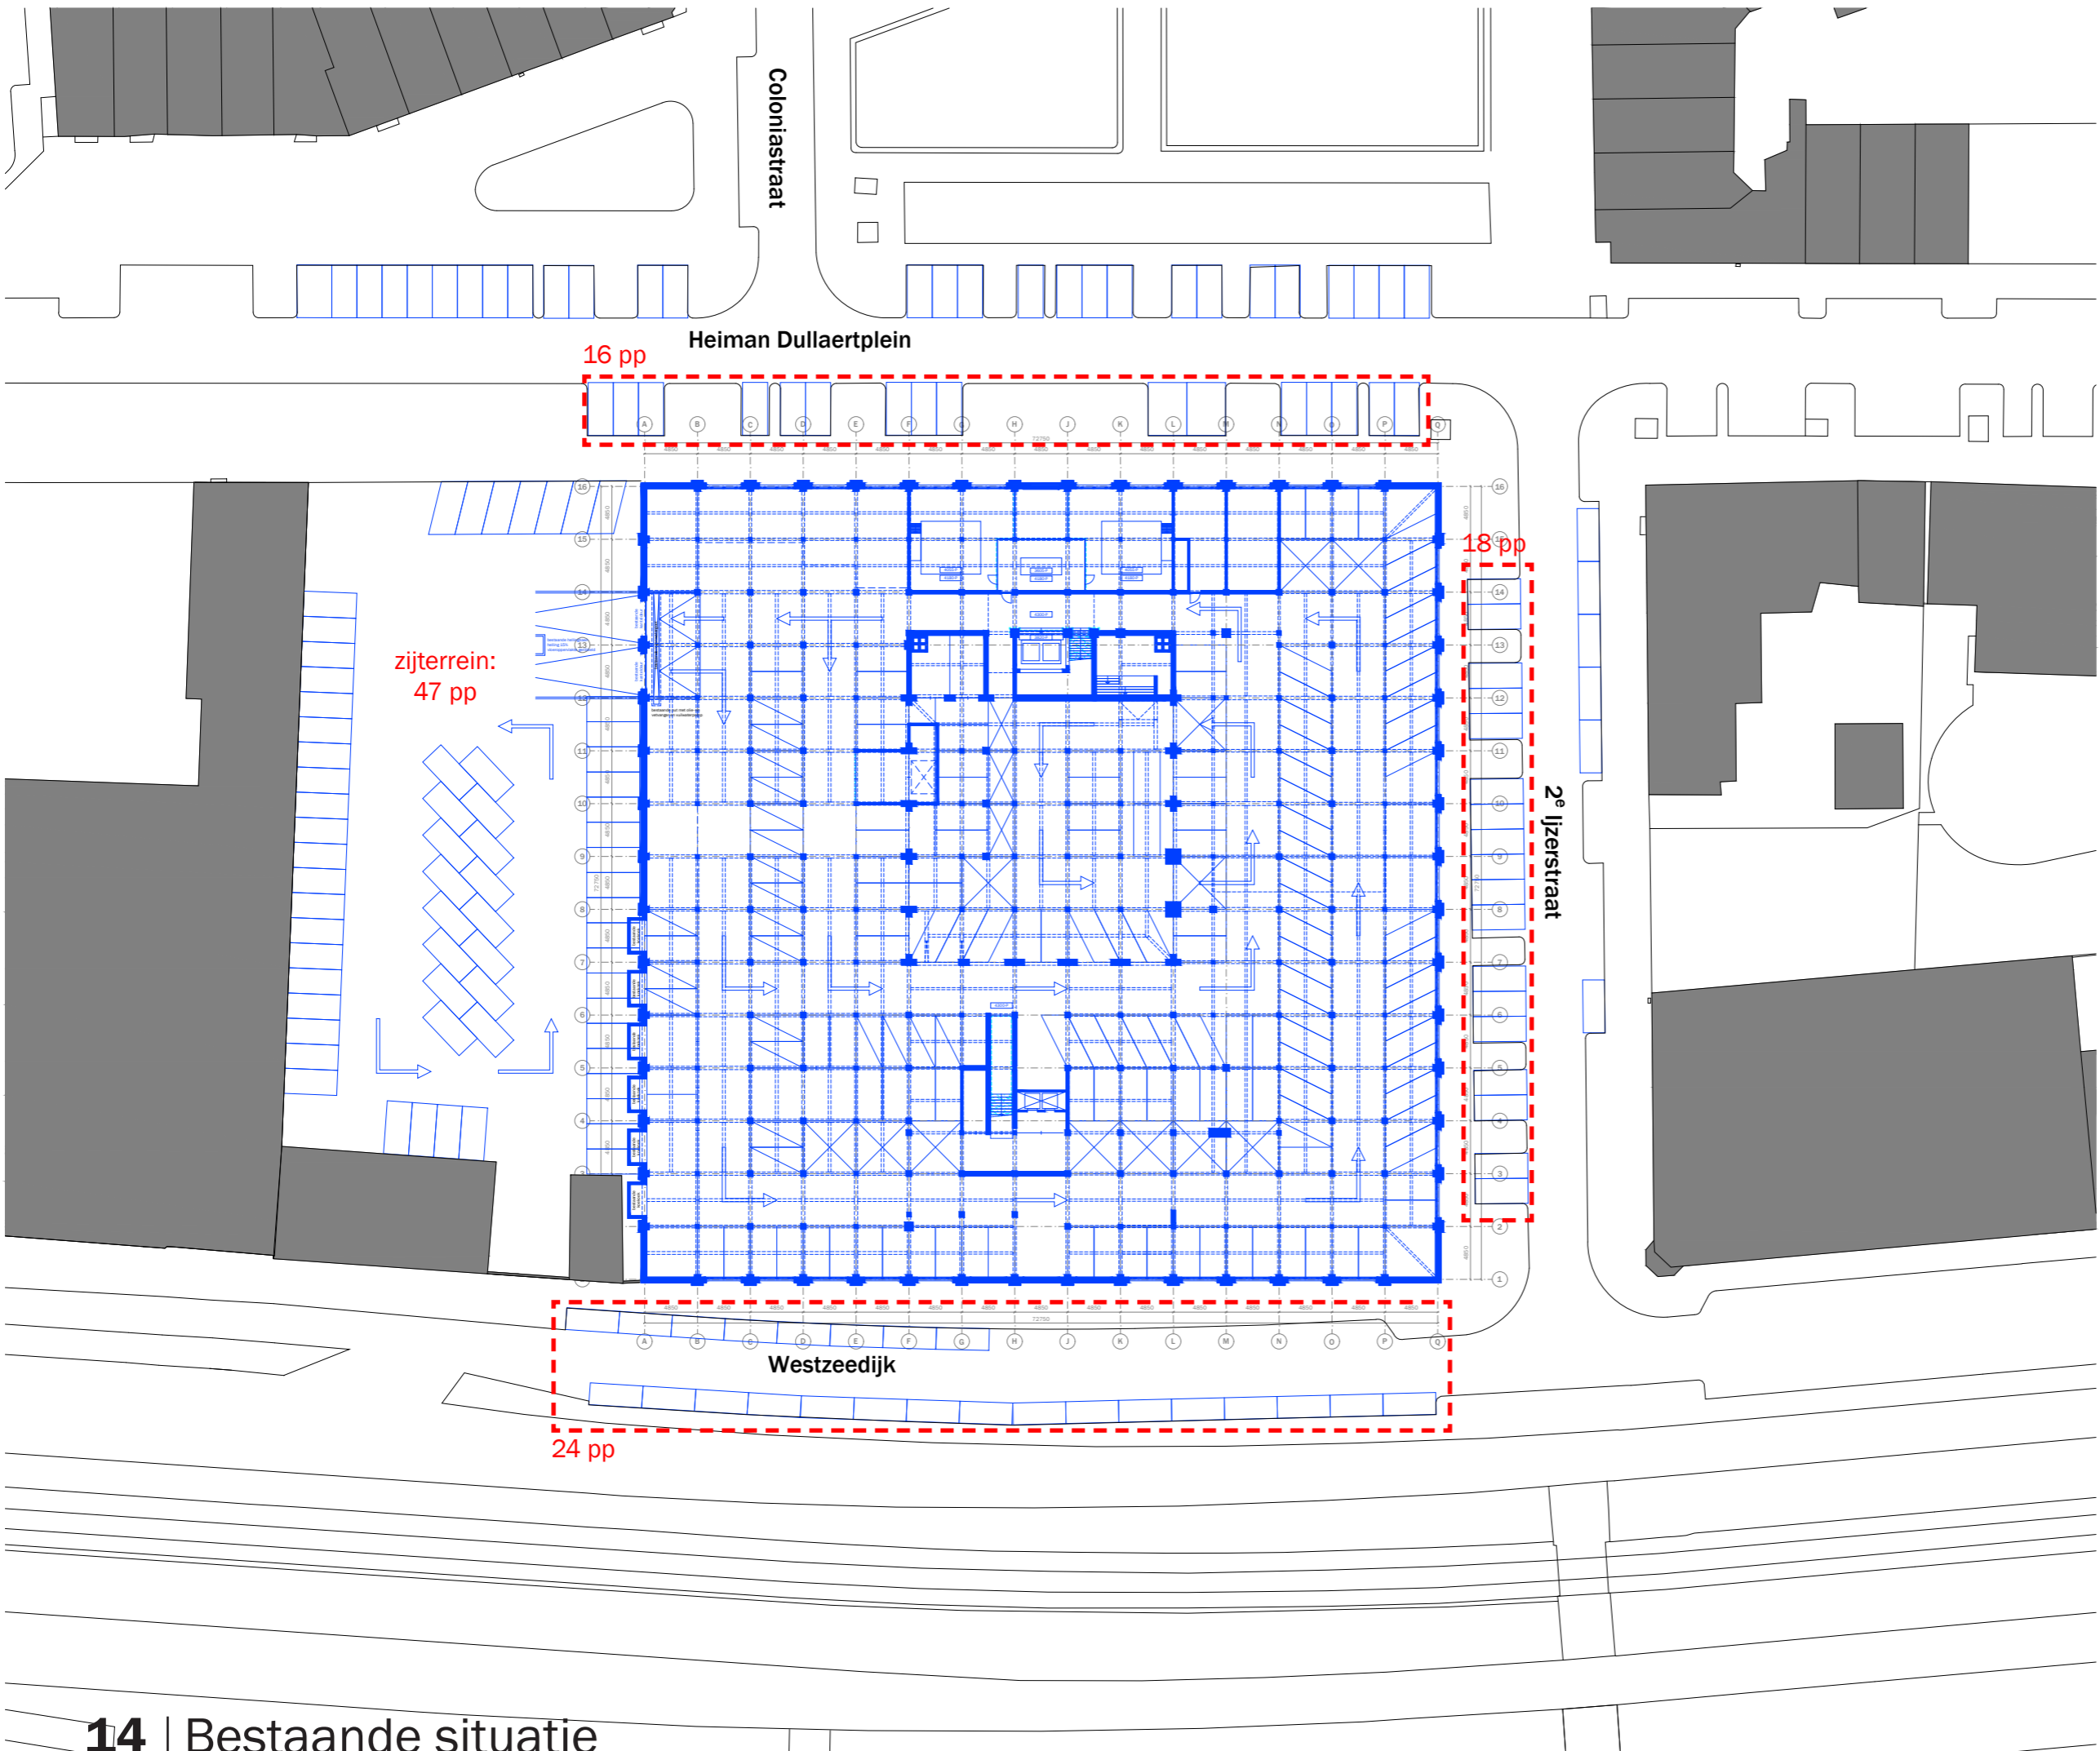
Kelder:  
148 parkeerplaatsen  
Overig:  
105 parkeerplaatsen

project Oceanhuis Westzeedijk 507, Rotterdam	projectnummer 16034
opdrachtgever Waterford Investments & Vervat Vastgoed Rotterdam	schaal 1:200
datum Bestaande situatie Kelder, parkeren	datum 03.05.2017
pagina's a d g b e h c f i	bladnummer A0 DO-151

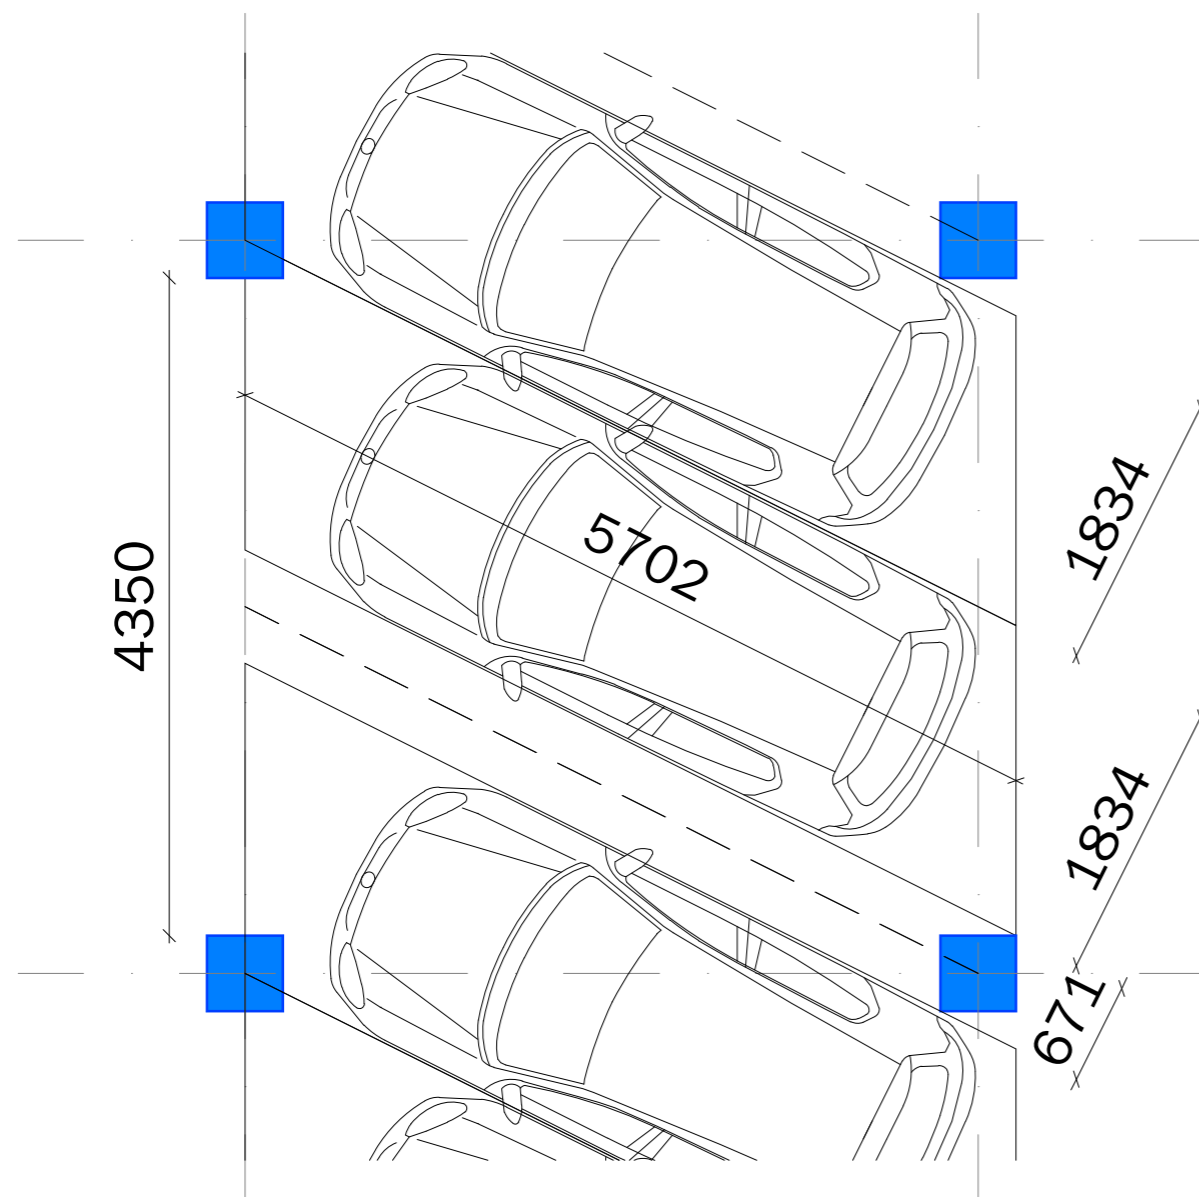
### Diagonaal (huidig)

**Voldoet niet**

In de huidige belijning van de garage zijn veel diagonale parkeer plekken aanwezig in de belijning. Echter is er nooit een zone aangetroffen waar meerdere auto's tussen twee kolommen staan. Zoals te zien in bovenstaand schema passen er inderdaad niet twee auto's (Volkswagen Golf 5 Series) naast elkaar bij diagonale belijning.

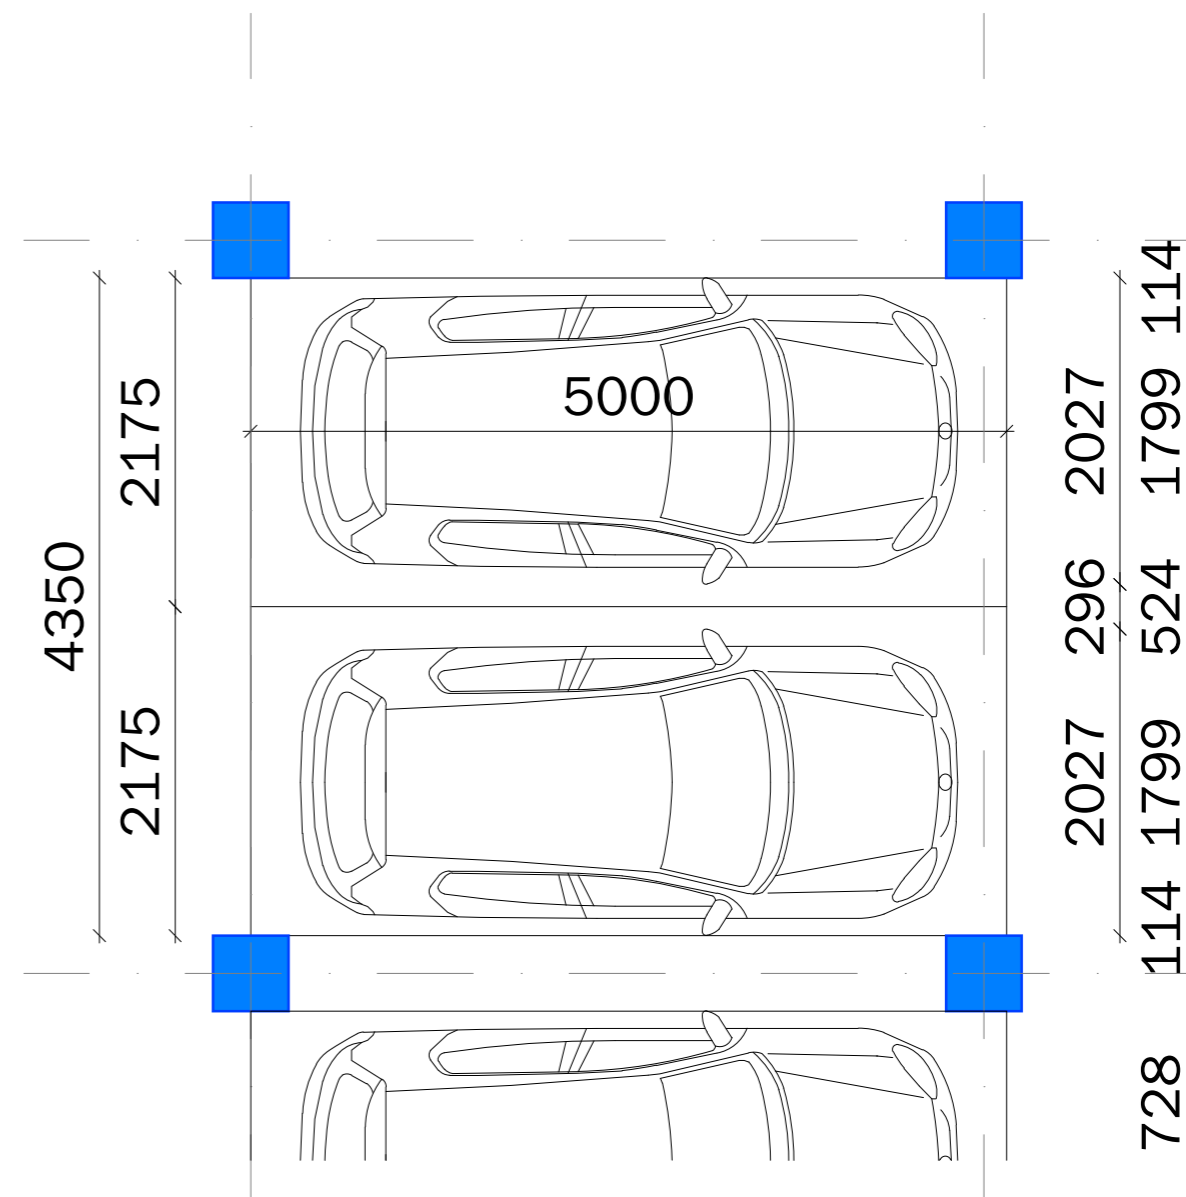
### Orthogonaal (nieuw)

**Voldoet (vanaf type E)**

Bij het recht parkeren van de auto's is het pas bij een breedte van 4,35m mogelijk om nog in te parkeren als er al een auto in het naastliggende parkeervak staat. Om extra ruimte te creëren voor het in- en uitstappen kan de bestuurder een paar keer extra steken om de auto meer tussen de kolommen te plaatsen.
