# DOSSIER 12: RAMEN EN DEUREN IN DE BUITENGEVEL (OVERIG)

# Heiman Dullaertplein

Dit dossier betreft de ramen en deuren in de buitengevel, zowel aan de binnen als aan de buitenzijde. Er bestaan verschillende types die door MEI architects and planners in een bouwtechnische opname zijn geïnventariseerd.

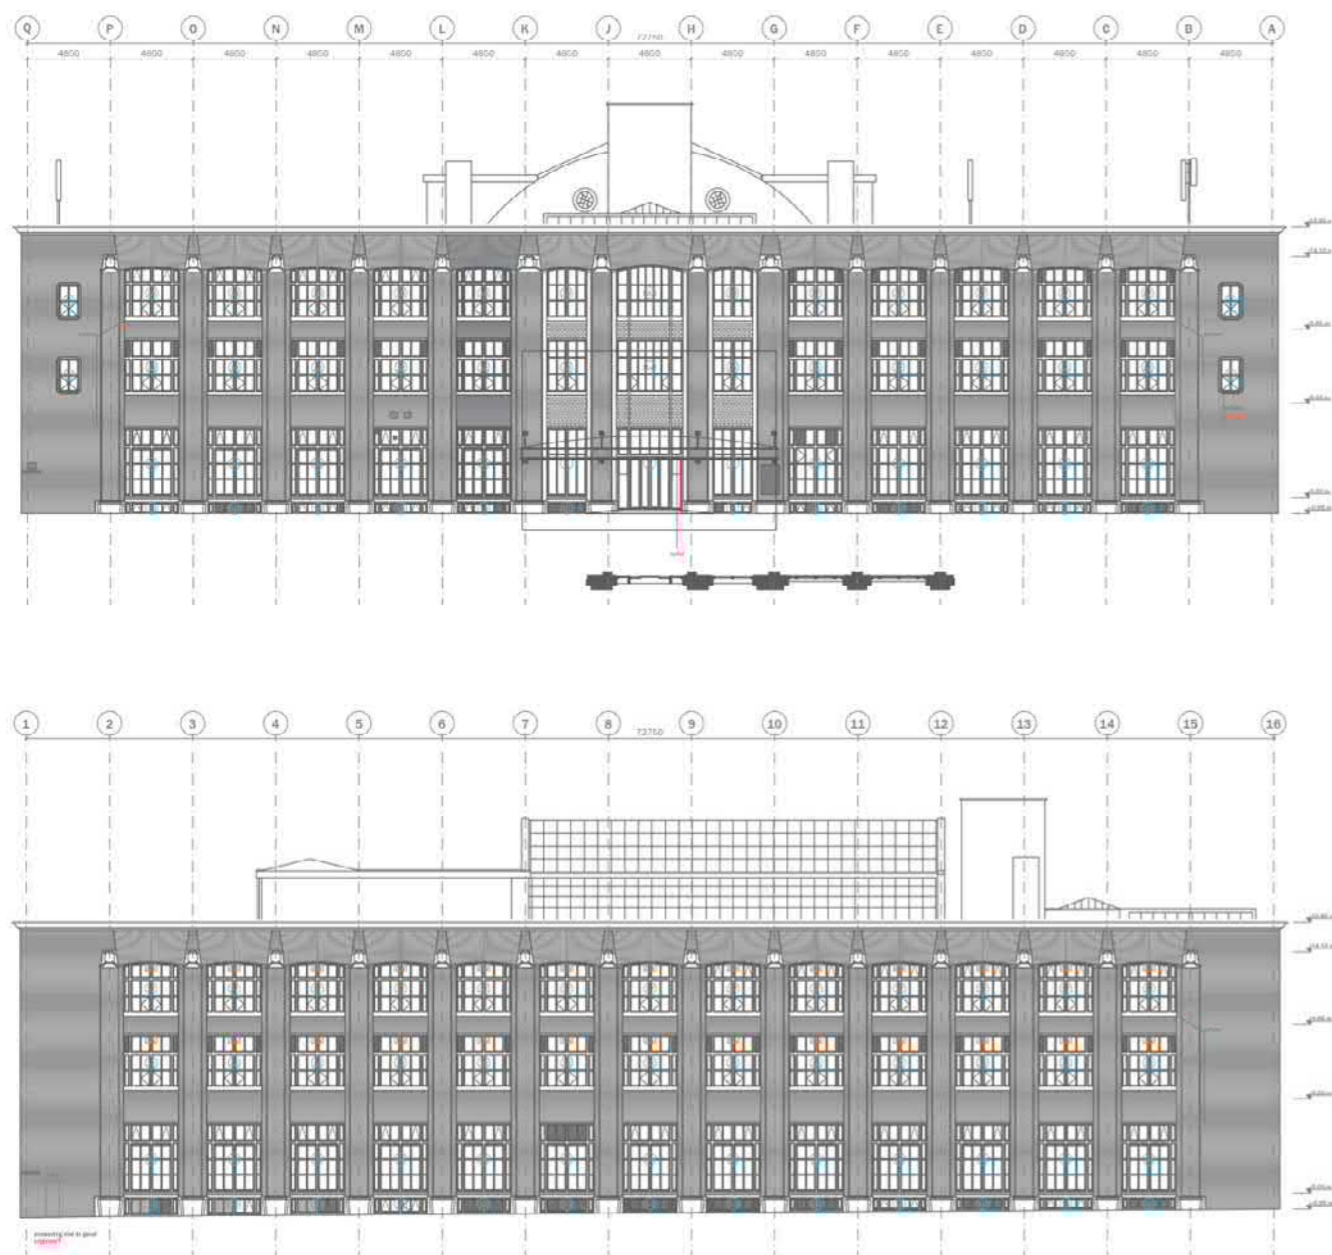
12.1 – Typologie van aangetroffen ramen en deuren in noord en oostgevel (uit: MEI bouwtechnische opname, pp 22, 23)

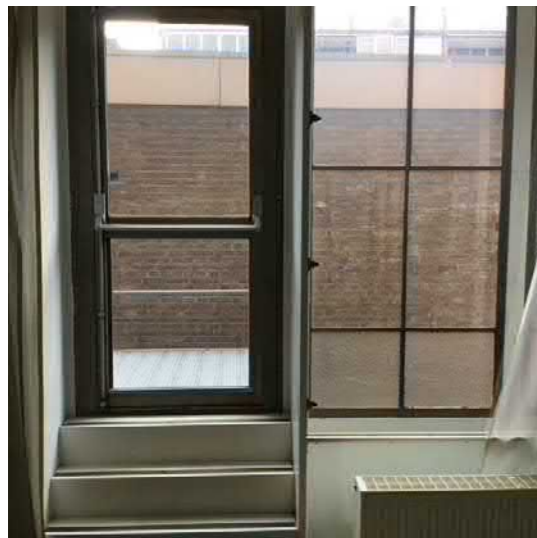
Component 0.098 Houten kozijn  
Description Wanneer is dit kozijn erin gezet? Anders dan alle andere kozijnen. Kleuronderzoek voor datering.

Rechts in de westgevel is een deur opgenomen in de gevel die mogelijk in de jaren '60 is geplaatst (foto: 0.098.06). De deur die nu onderdeel uitmaakt van een vluchtroute zal zijn functie verliezen in het nieuwe plan en daarom ook verwijderd worden.

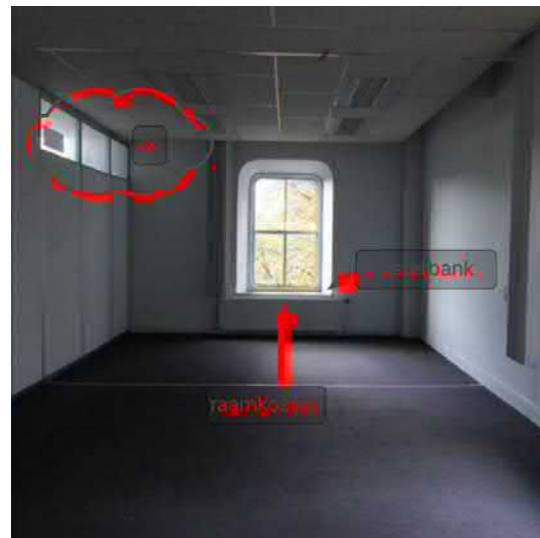
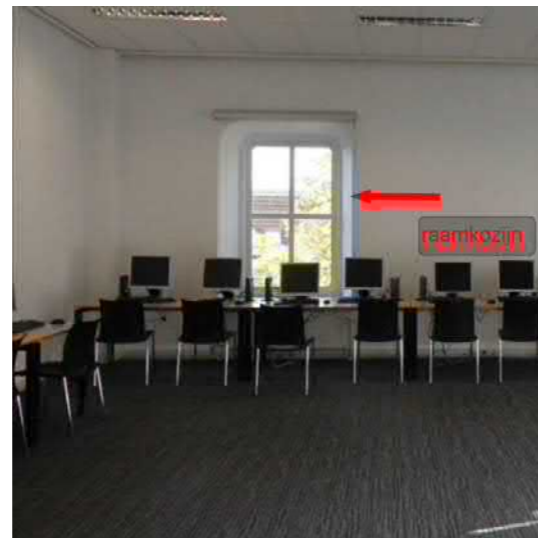
Component 2.84 en 2.19 Raam  
Description Bijzondere ramen gevel 2e verdieping.

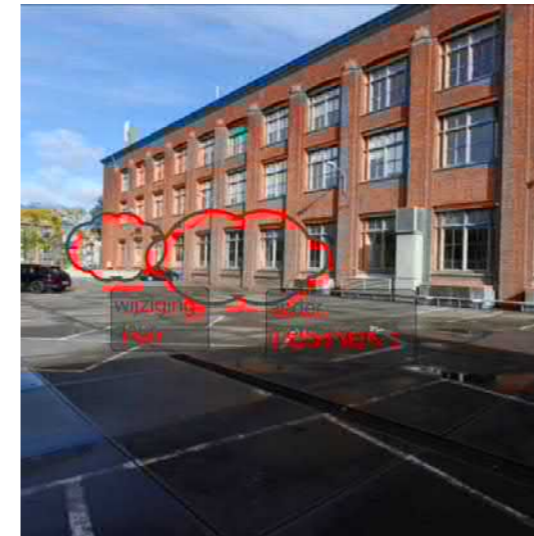
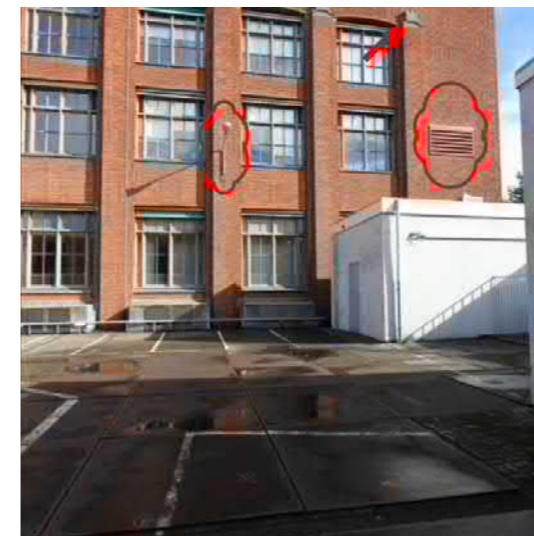
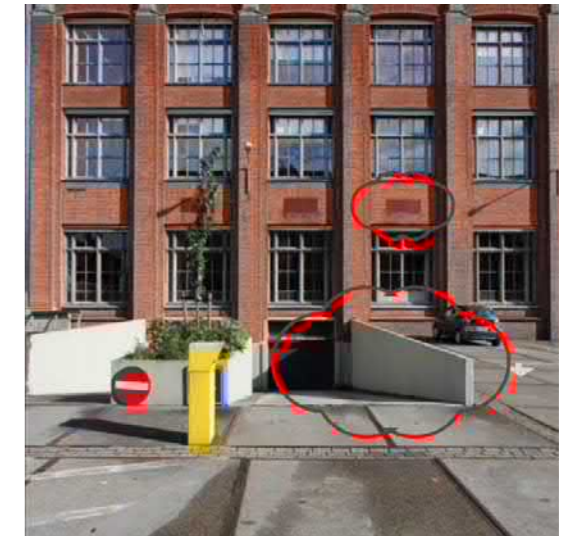
Component Westwand  
Description Ontwikkeling ramen en details in wanden

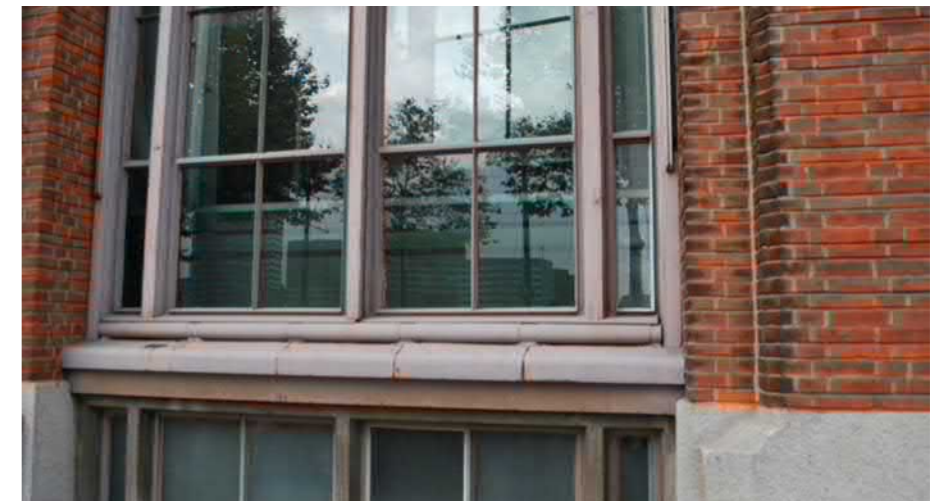
Houten kozijn frame met metalen dorpel (2016)

De huidige beton frames uit het bouwstadium 1945-1951 vormen een onmisbaar element in het gevelbeeld en zullen volledig behouden blijven. Waar nodig worden de frames gerepareerd om onder andere verder verval te voorkomen. De houten kozijn frames die aanwezig zijn worden vervangen door een nagemaakt betonframe gezien het hout op veel plekken aan het weggroten is.

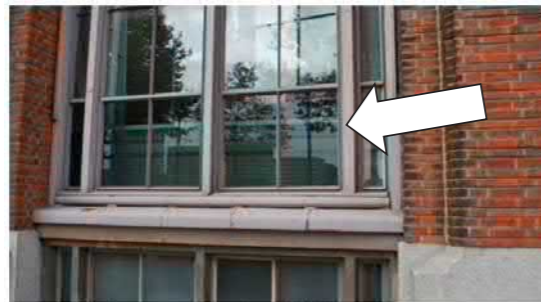
1. Afzetten werkgebied
2. Demonteren glas
3. Demonteren bestaande stalen raamkozijnen
4. Verwijderen metalen onderdorpel
5. Verwijderen houten kozijnframe
6. Monteren nieuw nagemaakt betonframe (imitatie)
7. Herplaatsen schoongemaakte stalen raamkozijnen of monteren van een nieuw stalen raamkozijn (nieuw kozijn v.v. van draaiende delen)
8. Aanbrengen draaiende delen in bestaande stalen raamkozijn
9. Aanbrengen nieuw glas. Voor de isolerende beglazing wordt een dikte gekozen die past binnen het bestaande stoeltjesprofiel.
10. Werkplek opruimen en schoonmaken

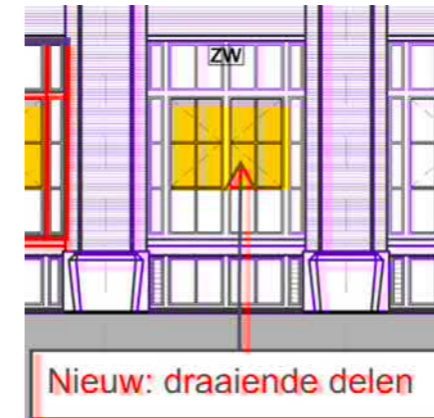
1. Afzetten werkgebied
2. Demonteren glas
3. Schoonmaken bestaand stalenkozijn
4. Aanbrengen draaiende delen in bestaande stalen raamkozijn
5. Aanbrengen nieuw glas. Voor de isolerende beglazing wordt een dikte gekozen die past binnen het bestaande stoeltjesprofiel.
6. Schilderen bestaand stalenkozijn
7. Werkplek opruimen en schoonmaken

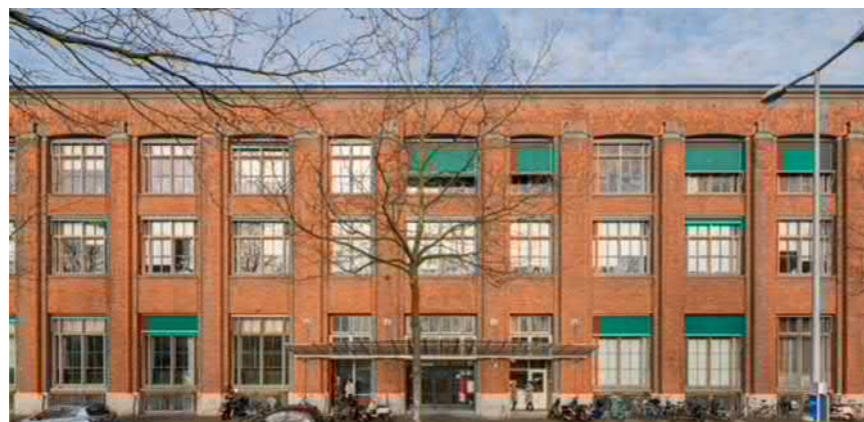
Geïntegreerde zonwering in de gevel | Gevelfragment (1946), Stadsarchief Rotterdam

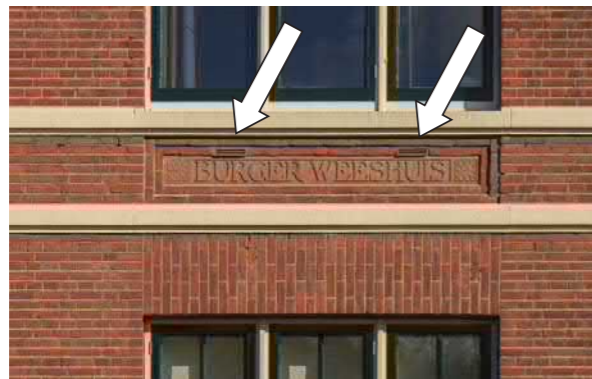
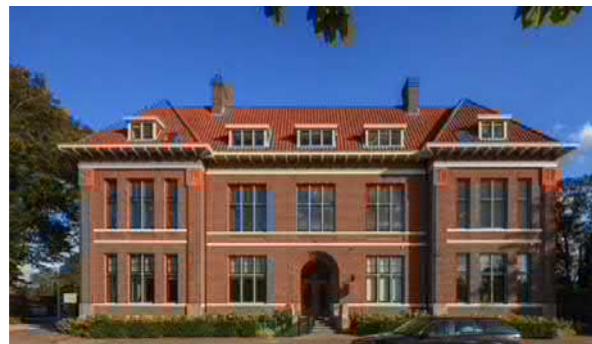
Referentie foto's van toepassing gevelrooster bij monumentale panden:

Het Renswoudehuis aan het Josef Israelplein in Den Haag

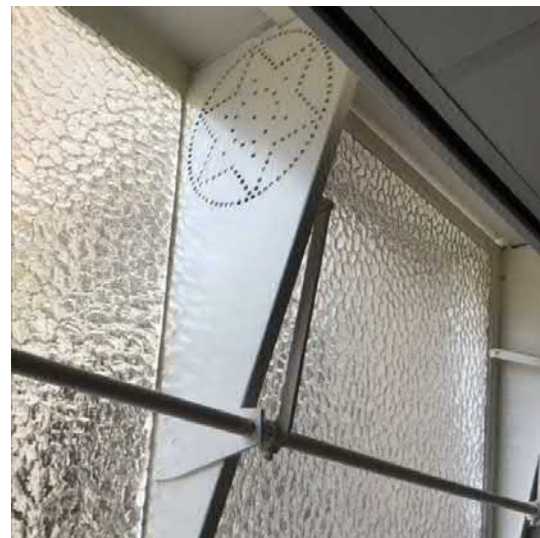
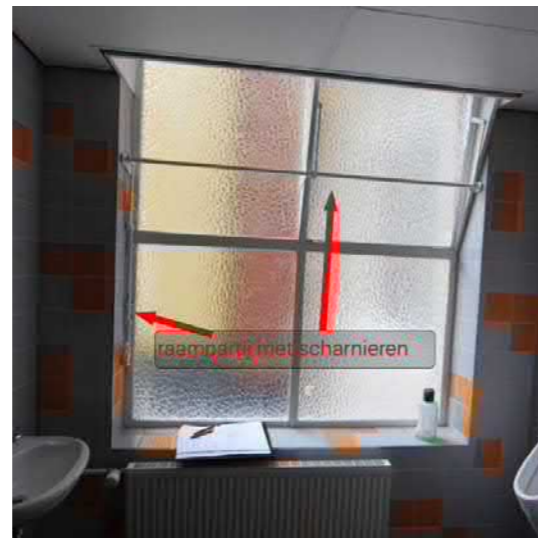
Component 0.132 Toiletruimte  
Description Wanneer Joodse ster erin? Joodse familie. Metaalwerk na oorlog. Ventilatie? Verlaagd plafond, waarboven ramen?  
Status  New  
Identified by Iris Broersma  
Assigned to

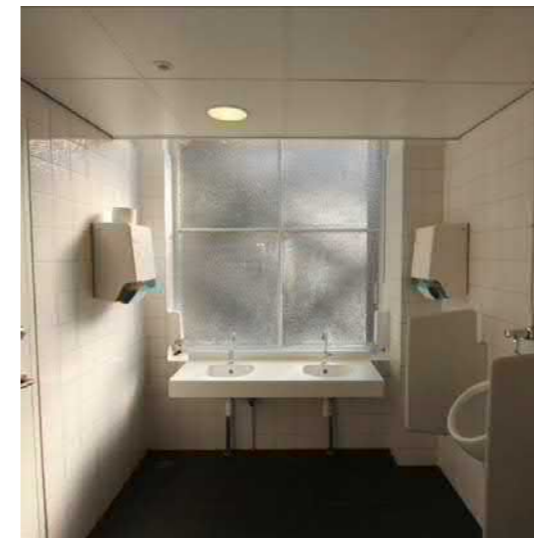
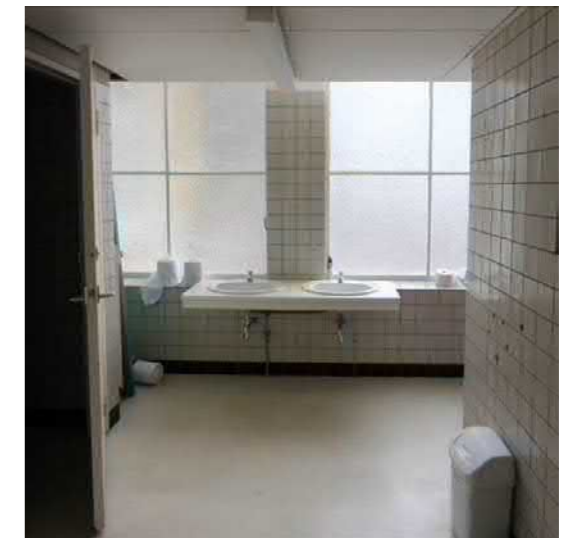
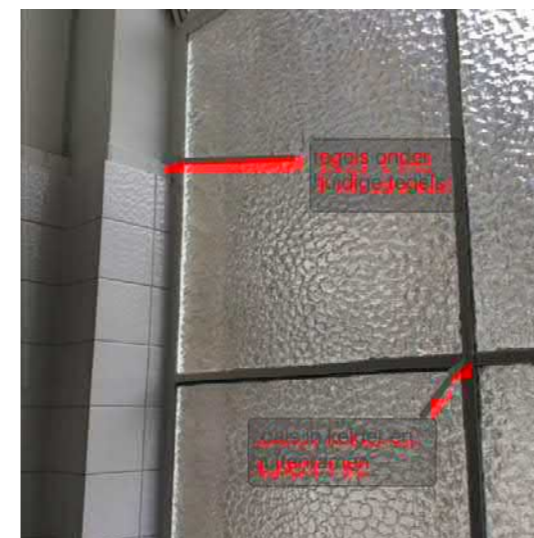
Component 1.05 Toiletruimte  
Description Stratigrafie? Ramen checken, en scharnieren Zie ook buitengevel. Deurkozijnen eerder? Tegels onder tegellaag  
Status  New  
Identified by Iris Broersma  
Assigned to

Enkele wandtegels lichten (lijken over de oude heen getegeld) in ruimte 1.05. Vergelijk de kozijnen in ruimtes 1.05 en 2.92. Wat is de situatie m.b.t. de vloer en het sanitair? Waarschijnlijk is hiervan meer vervangen. Inventariseren en dateren.

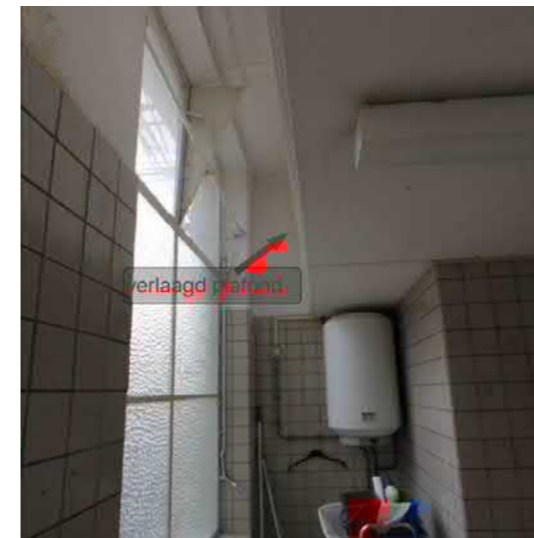
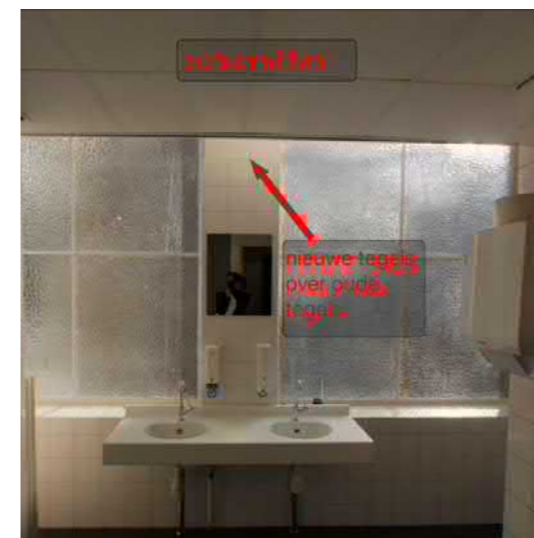
Component 2.05 Toiletruimte  
Description oude situatie toiletten.

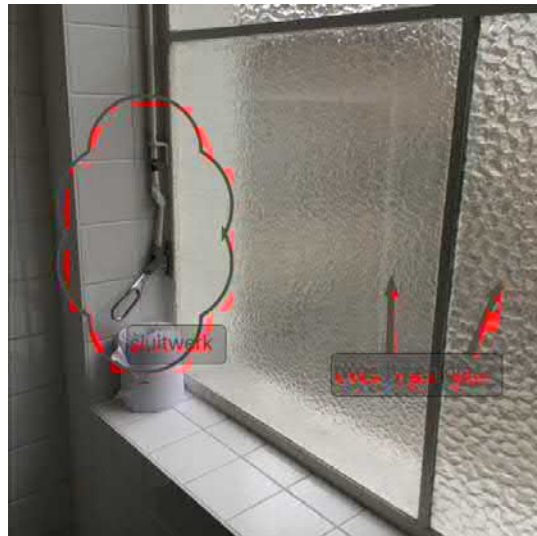
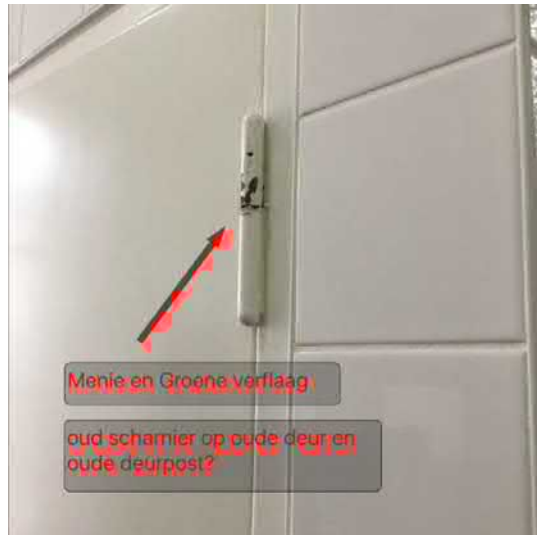
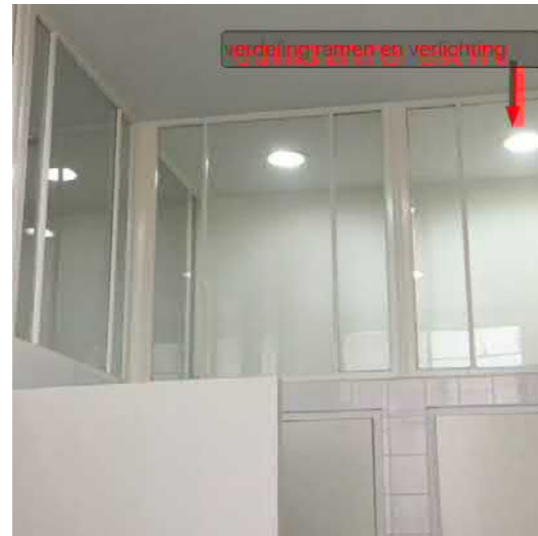
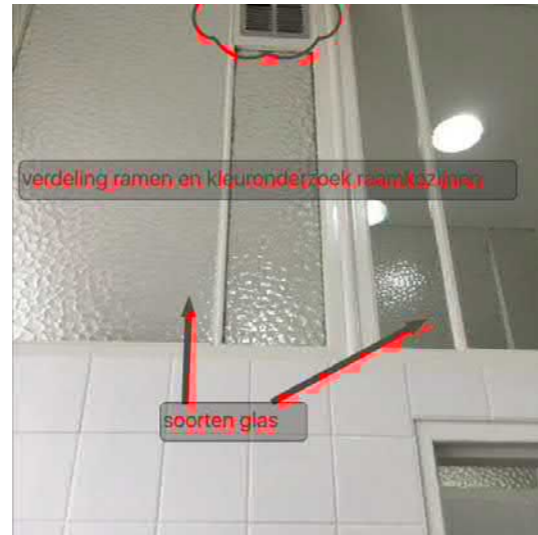
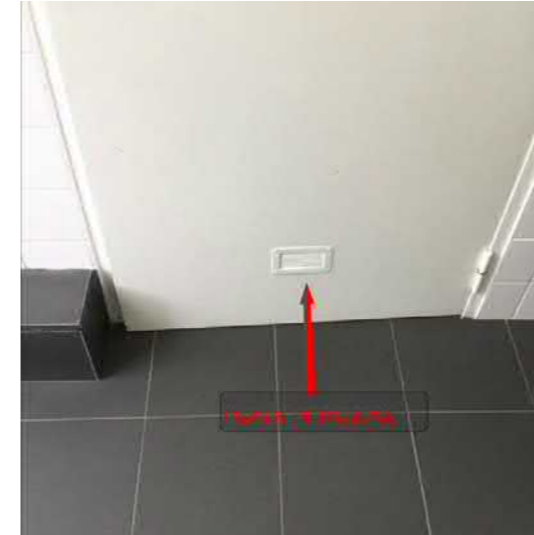
Component 2.92 Toiletruimte  
Description Verdeling raamkozijnen, puncties op kozijnen, deuren en roosters, sluitwerk, scharnieren en tegels. Restauratieadvies.

De meeste kozijnen in de toiletten hebben stalen frames voorzien van deuren met ventilatierooster, welke mogelijk stammen uit het bouwstadium 1945-1951. De overige kozijnen zijn van hout en later toegevoegd. Samen met het verwijderen van de wanden, en om dezelfde reden, zullen ook de kozijnen die hierin zitten verwijderd worden.

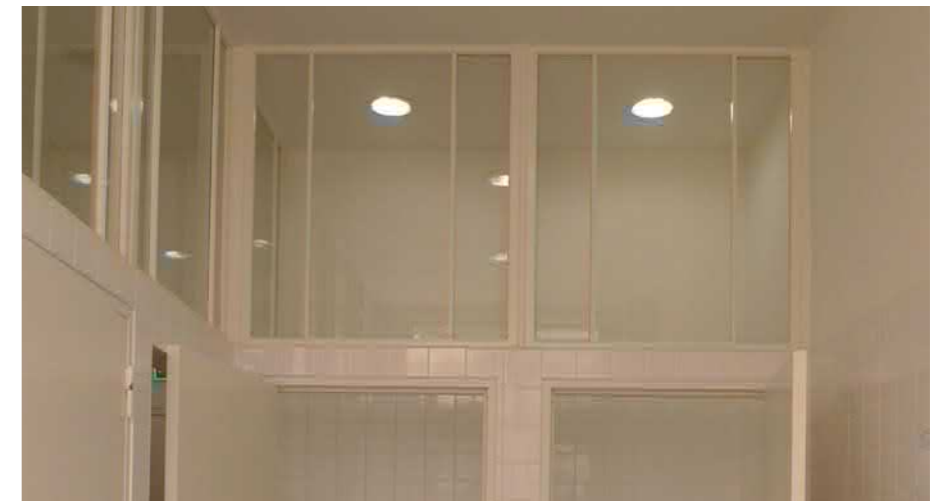
Roedeindeling van de bovenlichten in een toiletruimte op de 2<sup>e</sup> verdieping (2016)

Enkele van de toiletten lijken op het oog nog de originele uitmonstering uit 1951 te hebben, inclusief deuren met ontluuchtingsroosters en stalen kozijnen. De bovenlichten in groep 2.92 hebben een roedeindeling die sterk lijkt op de glazen kantoorwanden uit 1951. De ramen aan de atriumzijde lijken ongewijzigd, inclusief op sommige plekken het hang- en sluitwerk. In sommige ruimten lijkt het tegelwerk origineel, inclusief zwarte plinttegels zoals ook elders zijn gevonden. In andere ruimten is nieuw tegelwerk over bestaand tegelwerk heengezet. Mogelijk is de onderste tegellaag nog uit 1951.

Door Erfgoedzorg wordt opgemerkt dat van enkele van de toiletten het er op lijkt dat deze nog de originele uitmonstering uit 1951 hebben, inclusief deuren met ontluchtingsroosters en stalen kozijnen. Op de tweede verdieping is een toiletgroep aanwezig waar de roedeindeling van de bovenlichten sterke overeenkomsten toont met de glazen kantoorwanden uit 1951. De ramen, inclusief het hang en sluitwerk, lijken ongewijzigd. Het tegelwerk, of het achterliggende tegelwerk, van sommige toiletruimten stamt mogelijk uit de verbouwing van 1951. Daarnaast is op de begane grond een Davidster gecreëerd in één van de venster frames.

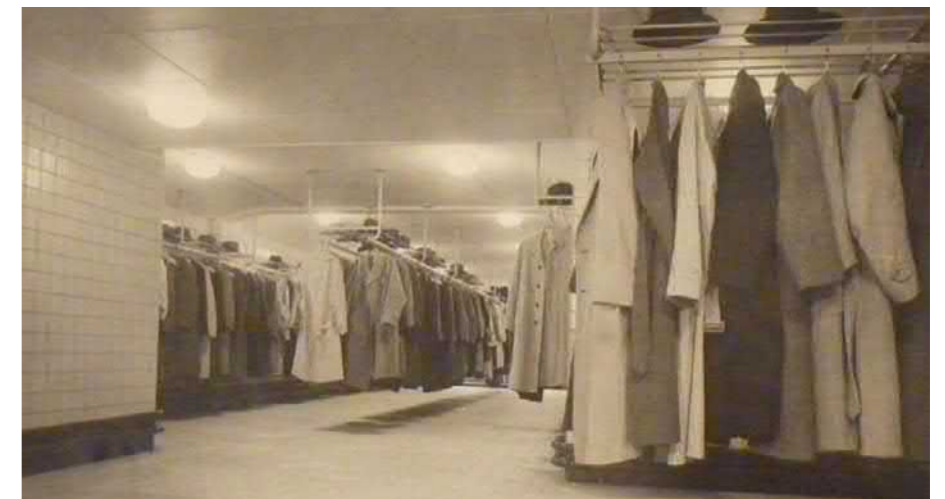
Tegels in de herengarderobe op de entresol van de begane grond (ca. 1950) | SteenhuisMeurs 2016, p 24

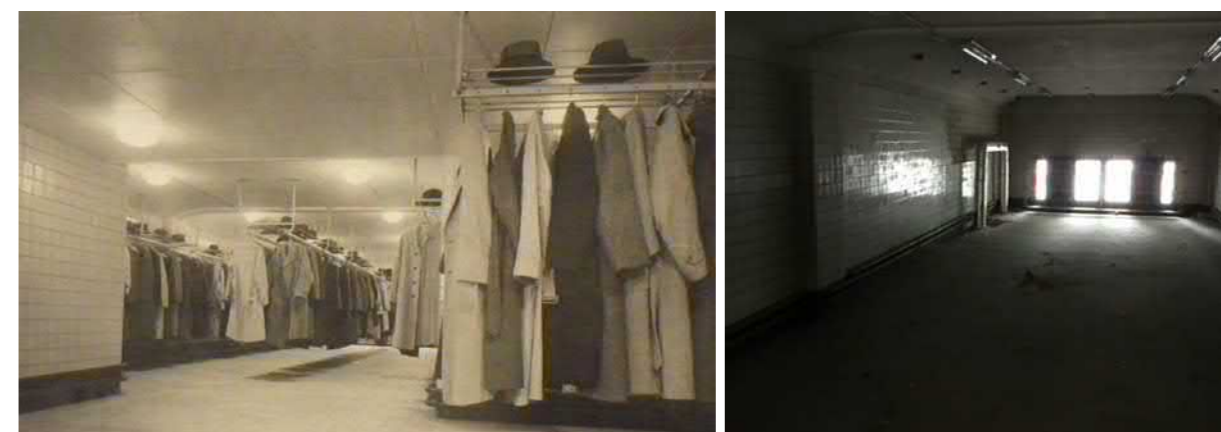
14.9 en 14.10 - Herengarderobe 1950 als referentiebeeld voor damesgarderobe op begane grond (uit: SteenhuisMeurs, p 24). Mogelijk is deze foto zelf in de huidige ruimte 0.137 genomen. (foto: Erfgoedzorg, april 2017)

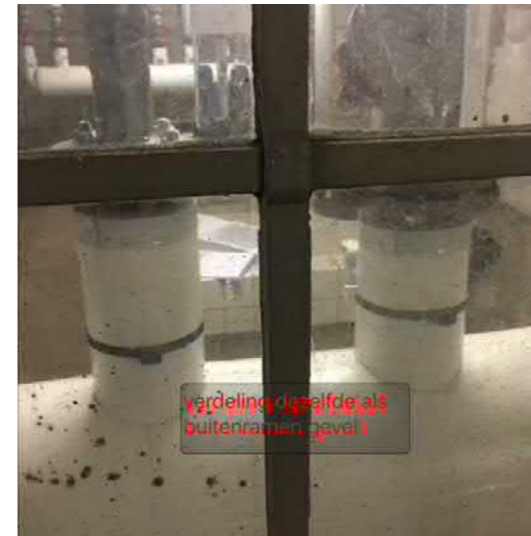
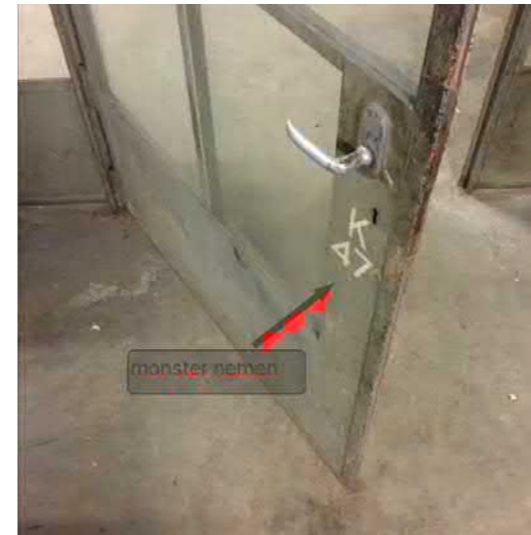
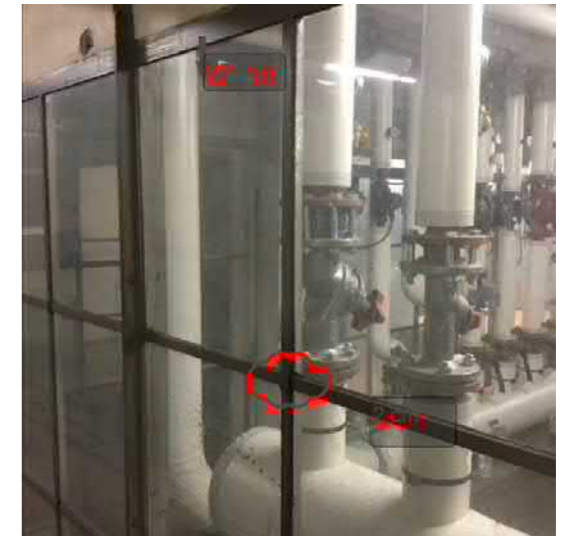
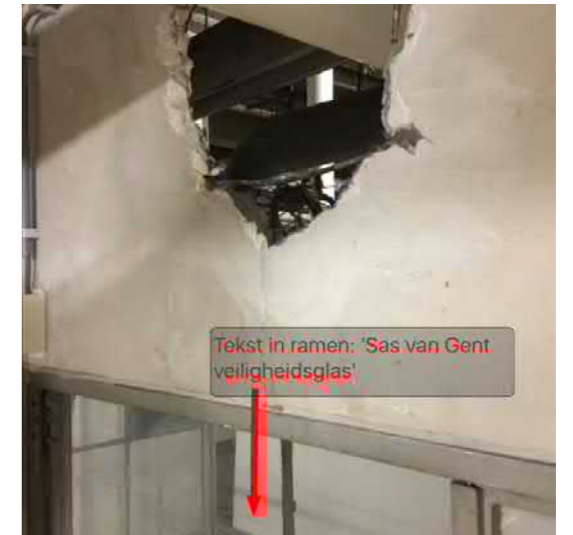
Component -1.06 Ketelhuis kelder, glazen wanden  
 Description Glazen wanden puncties nemen, wanneer geplaatst? K47 punctie.

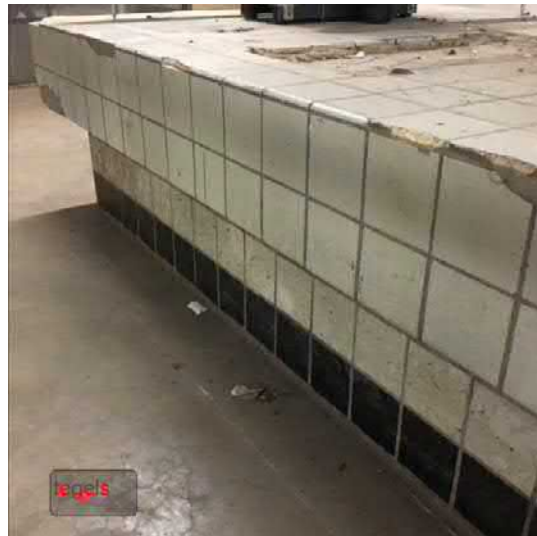
Component -1.06 Ketelhuis kelder, tegels podium  
Description Tegels bronnenonderzoek en vergelijk andere ruimten.

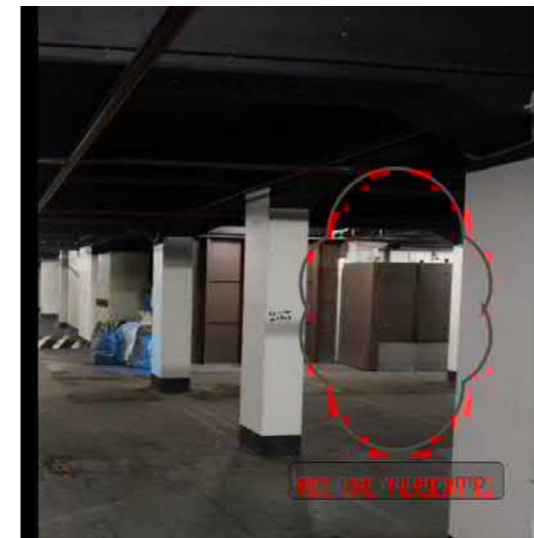
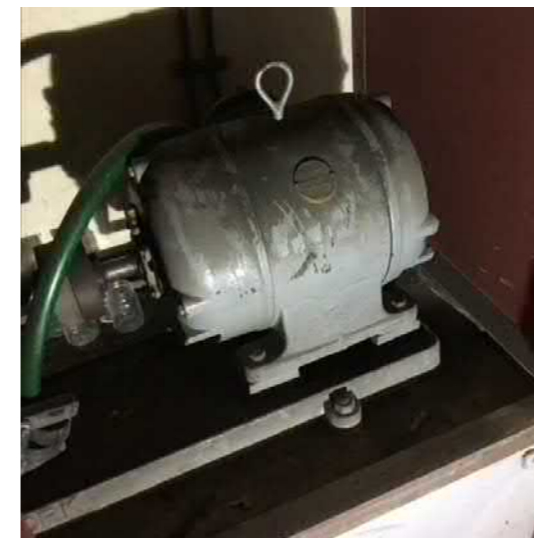
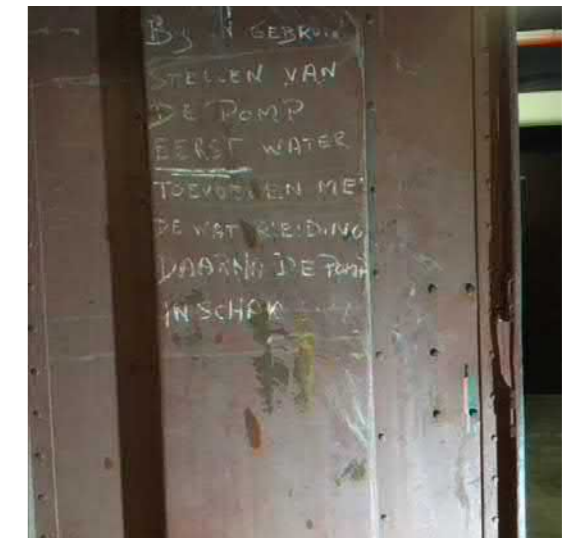
Component -1.25 Waterpomp naast goederenlift  
Description Pomp, kastombouw

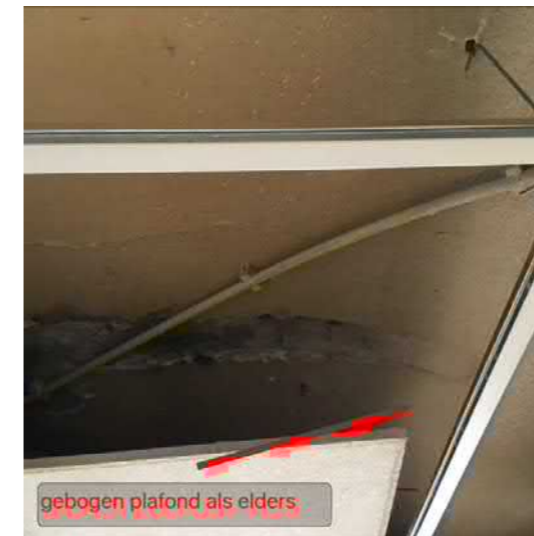
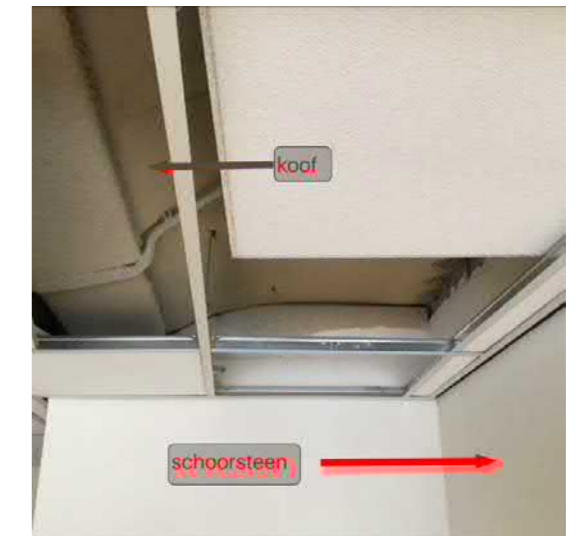
Component 0.026 Schoorsteen  
Description Schoorsteen: metselwerk lang in het zicht geweest?

Op de positie van de schoorsteen aan de westzijde van de entree is in de beginjaren al een schacht zichtbaar. Pas na de oorlog krijgt deze de vorm en afmeting van de huidige schoorsteen en wordt ook aan de oostzijde van de entree een schoorsteen geplaatst. In het interieur zijn de schachten nauwelijks herkenbaar, alleen op de begane grond entresol. De schoorstenen, zowel op het dak als de interne schachten, zullen in hun huidige staat behouden blijven.

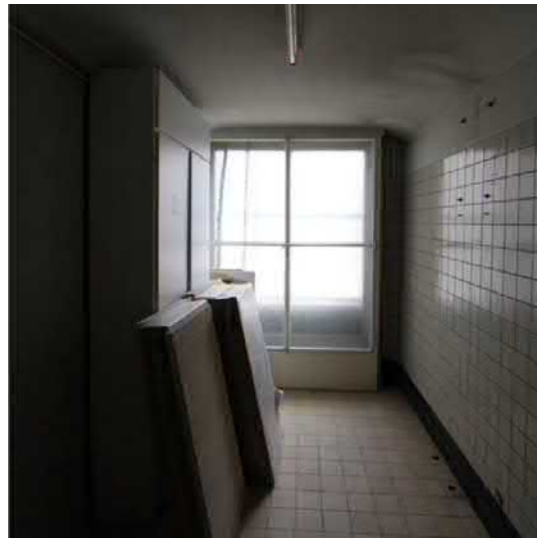
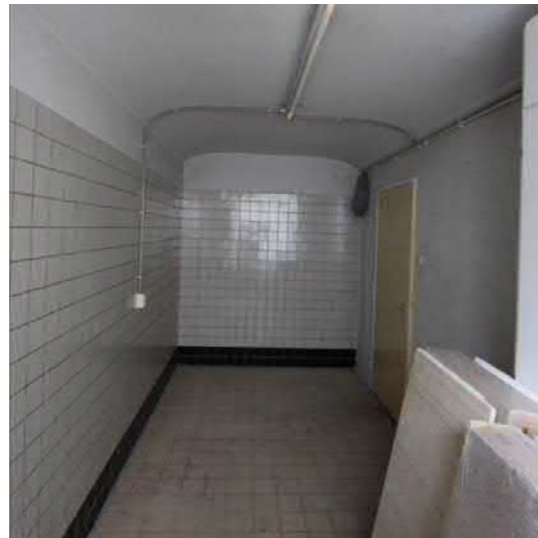
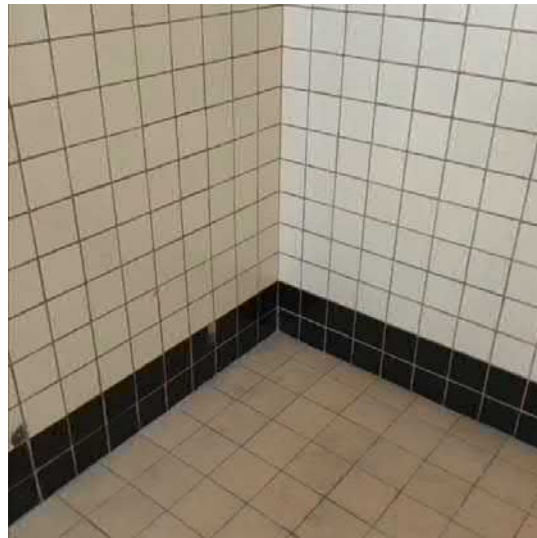
Component 0.027 Technische ruimte  
Description Tegels als in ketelruimte -1.06. Zwarte rand ook in toiletten maar dan enkele tegel.

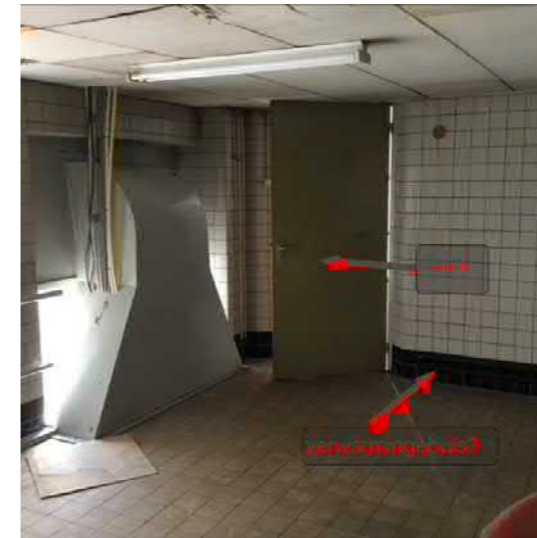
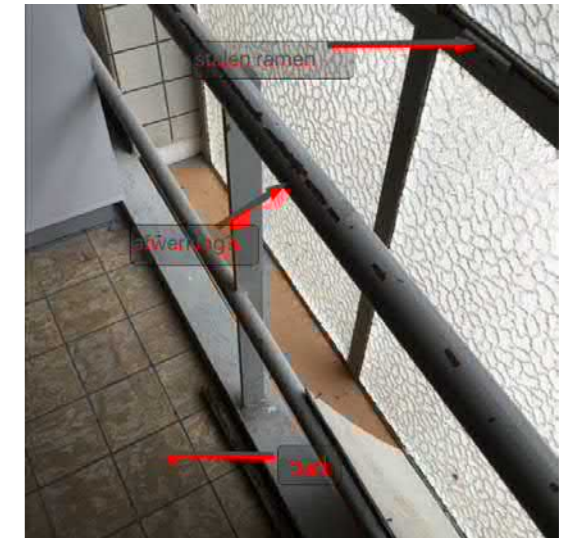
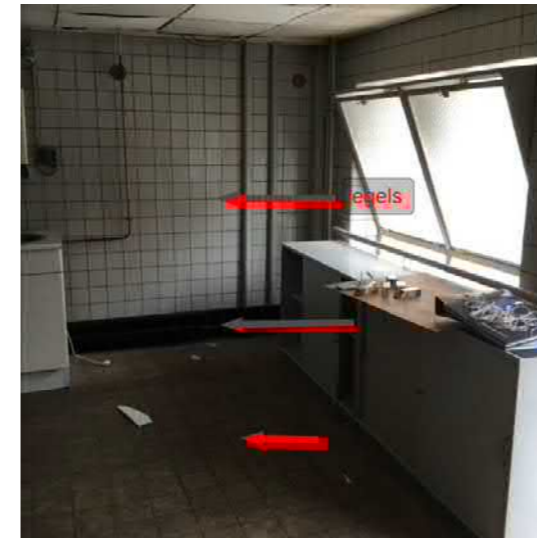
Component 0.131 Entresol conciierge ruimte  
Description Tegels vergelijken met 0.027. Glazen wand ook elders in het gebouw.

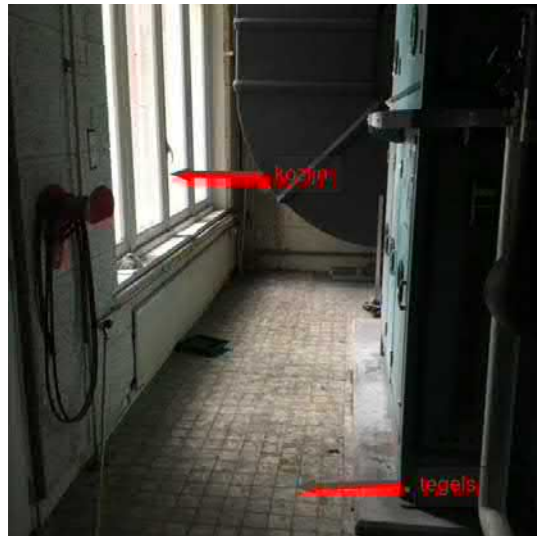
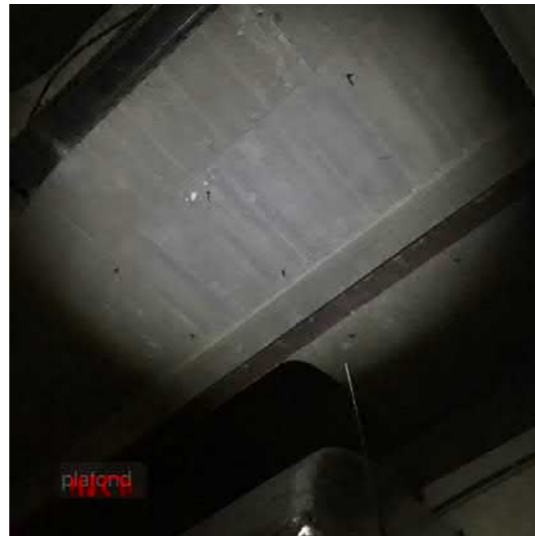
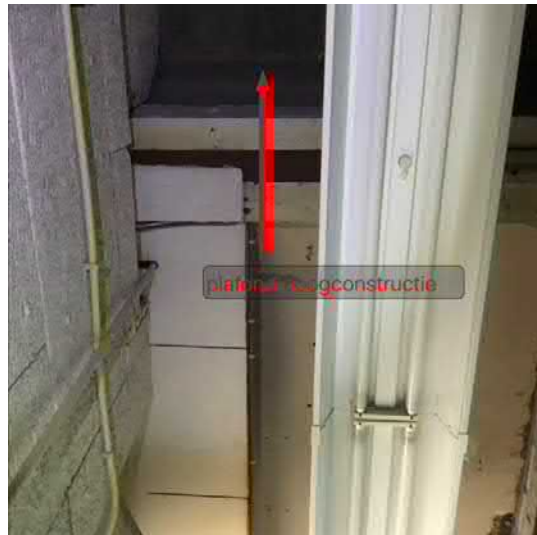
Component 1.69 Technische ruimte  
Description Plafond deels nooit afgewerkt geweest. Kleuronderzoek ramen. Tegels zijn anders dan elders.  
Status  New  
Identified by Iris Broersma  
Assigned to

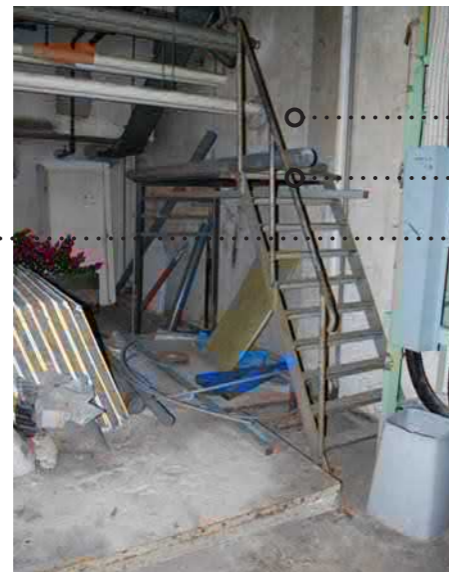
-1.04.08

C.2.I (wand)

B.3.I (trap)

B.2.I (deur incl. kozijn)

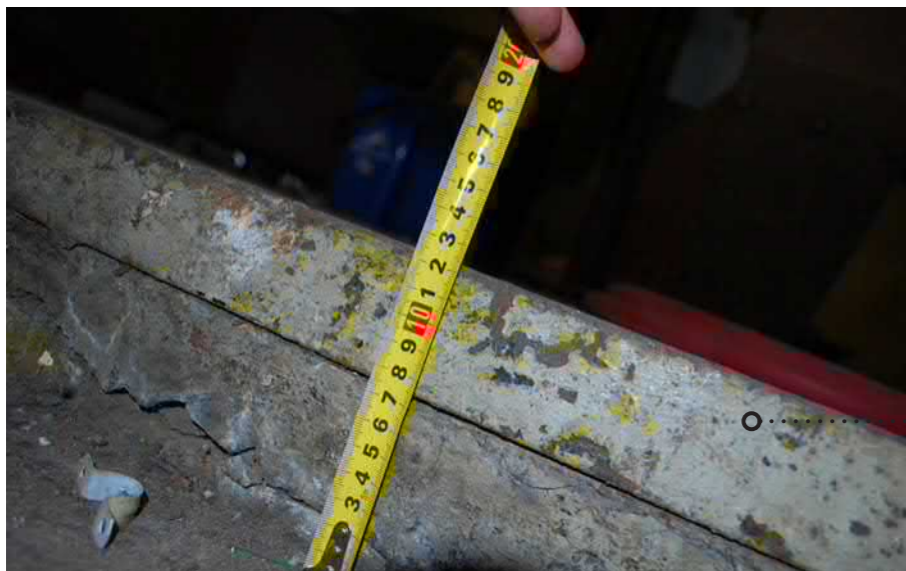
-1.04.12

A.2.I (verhoging)

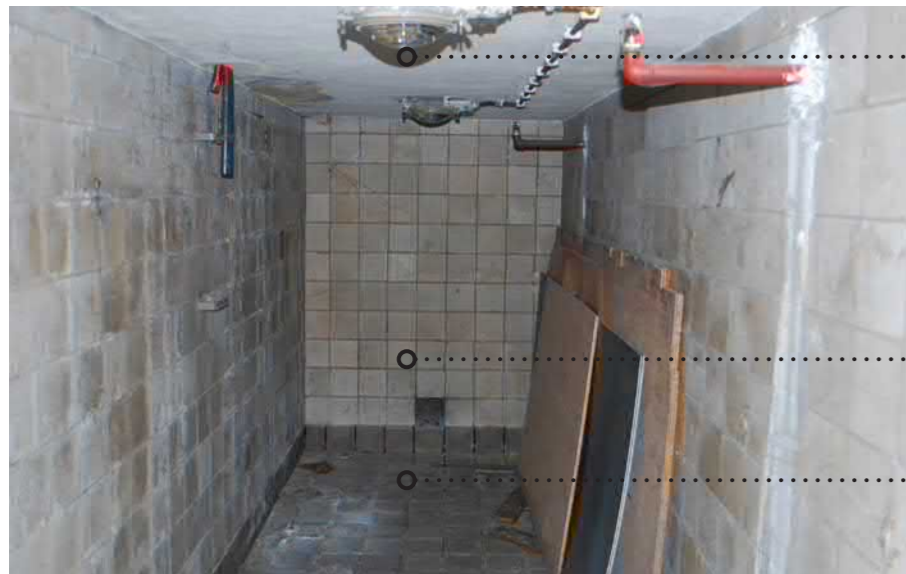
-1.08.03

C.2.I (armatuur)  
 A.2.I (wand incl. afwerking)  
 A.2.I (afwerking)

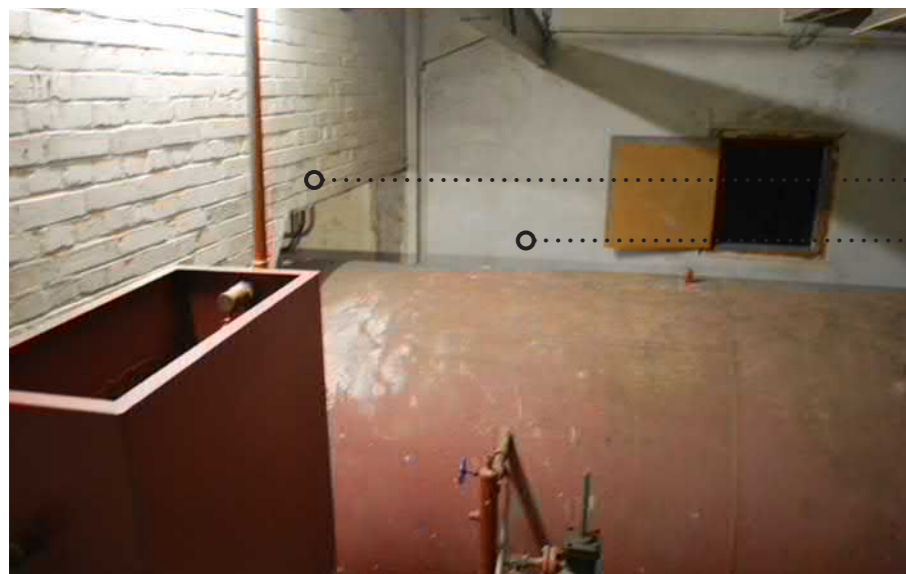
-1.08.04

C.2/4.I (wand)  
 C.2/4.I (wand)

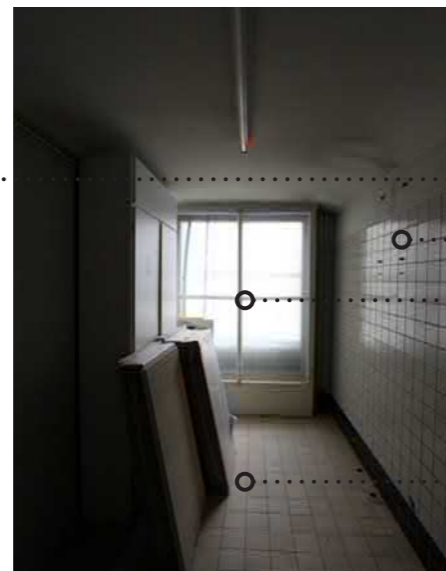
0.027.01

A.2.III (schoorsteen)  
 A.2.I (wand) | A.2.IV (afwerking)  
 B.2.III (voorzet raam)  
 A.2.IV (afwerking)

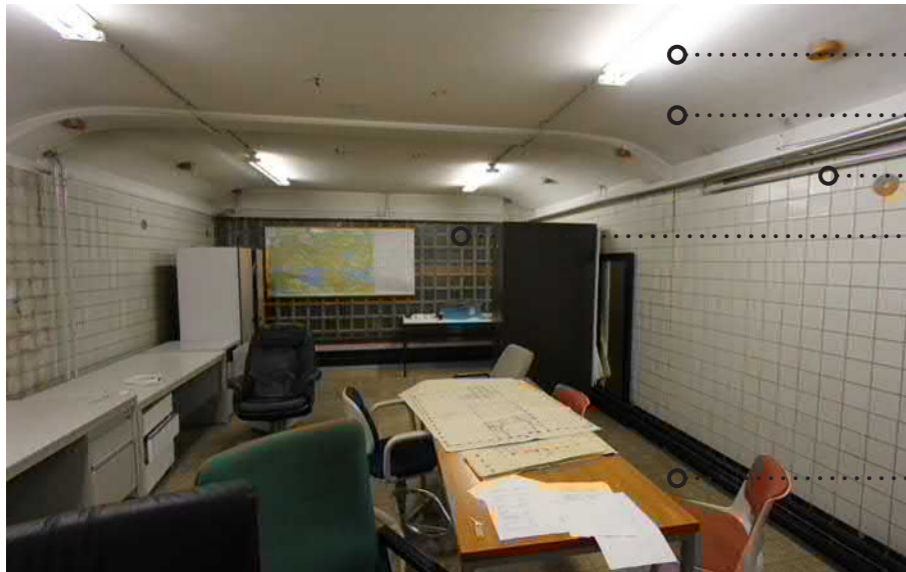
0.138.02

- ..... C.7.III (armatuur)
- ..... A.2.I
- ..... A.2.III (afwerking)
- ..... A.2.III (glazenbouwsteen)

- ..... A.2.IV (vloer)

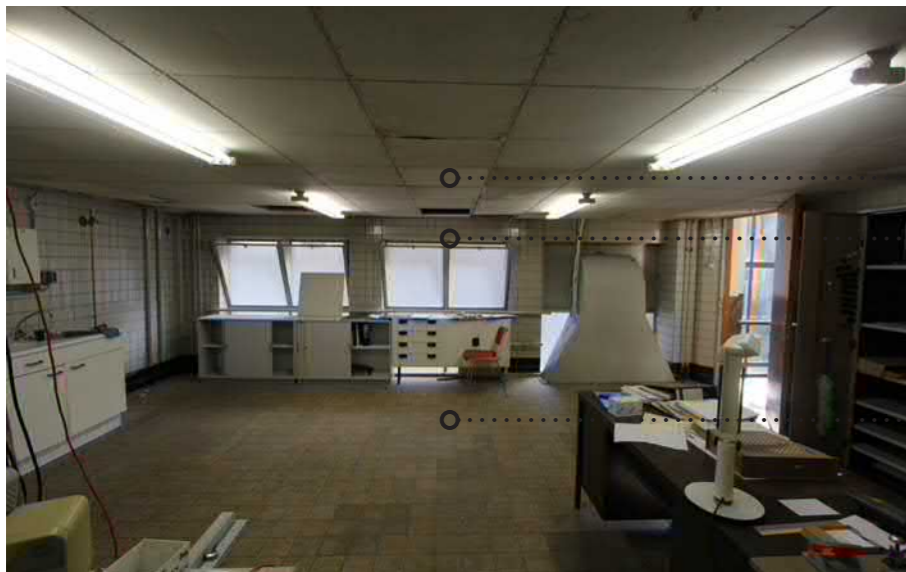
0.138.03

- ..... C.2.III (plafond) | C.7.III (elementen boven het plafond)

- ..... A.2.I (kozijn)

- ..... A.2.IV (vloer)

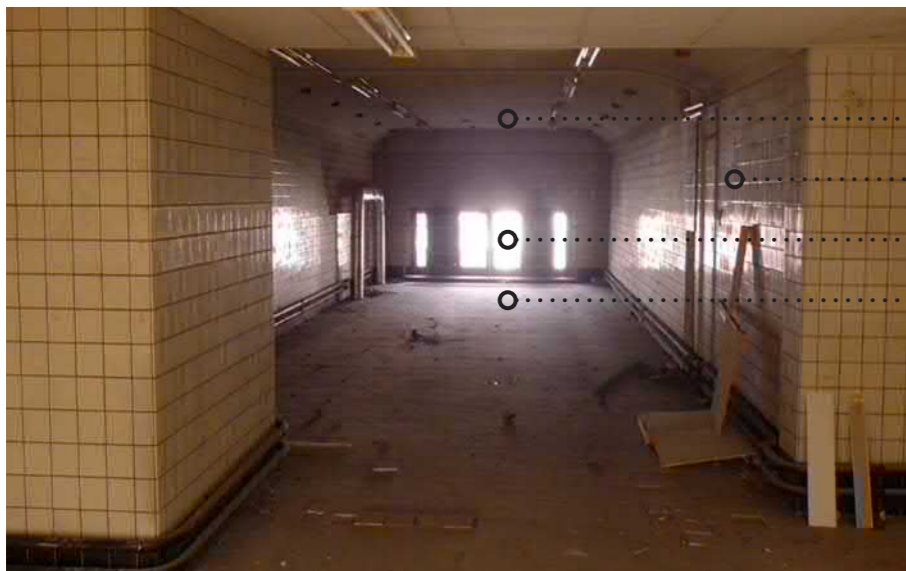
0.137.02

- ..... C.2.III (plafond) | C.7.III (elementen boven het plafond)

- ..... A.2.III (afwerking)

- ..... B.2.III (balustrade)

- ..... A.2.IV (vloer)

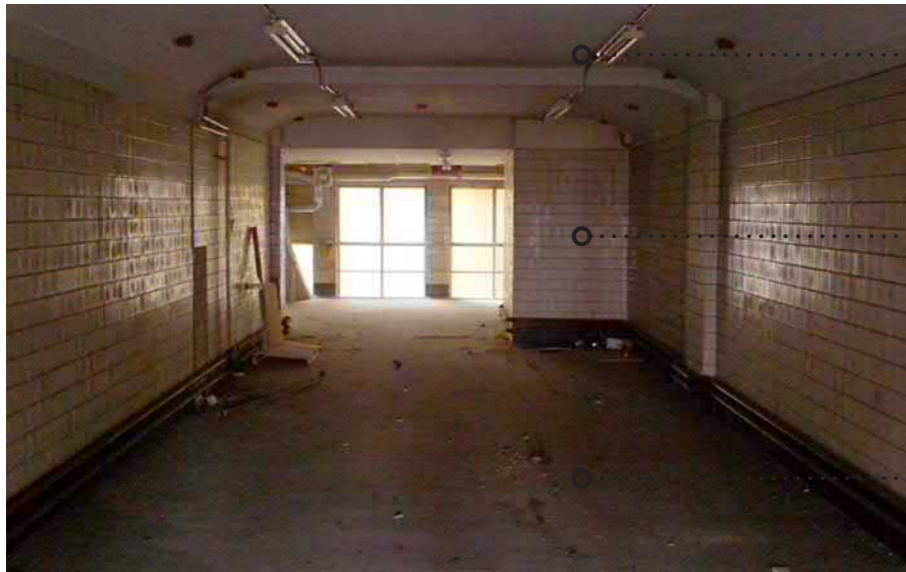
0.137.04

- ..... A.2.I
- ..... A.2.III (schoorsteen)
- ..... A.2.IV (vloer)

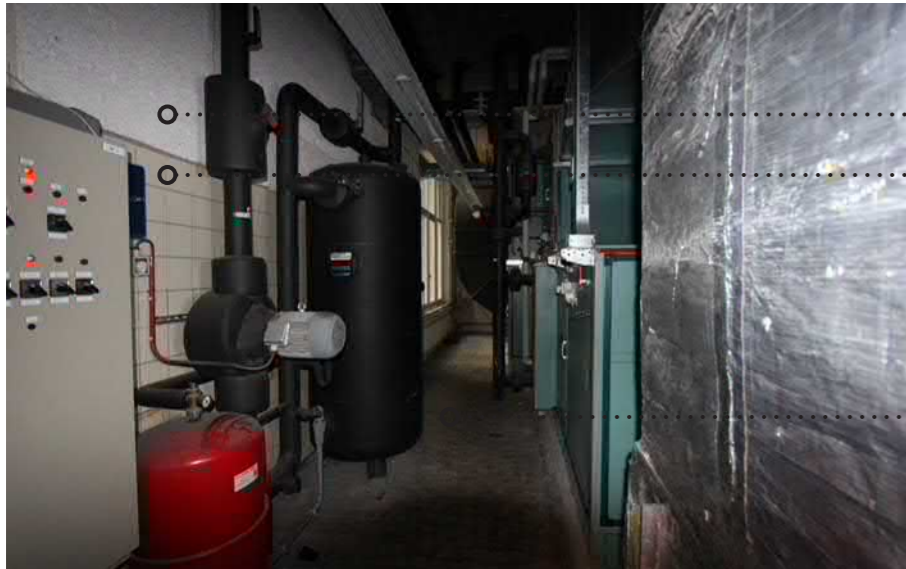
1.69.01

- ..... A.1/3.III (wand)
- ..... C.6.III (afwerking)
- ..... C.6.III (vloer, afwerking)

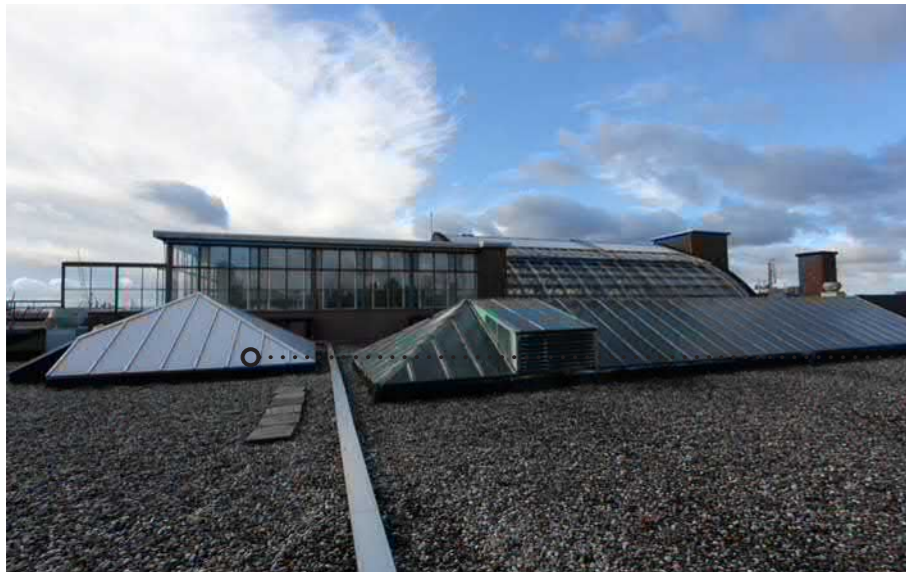
3.01.38

A.2/7.II/IV (kozijn incl. glas/vulling)
