# DOSSIER 12: RAMEN EN DEUREN IN DE BUITENGEVEL (OVERIG)

# Heiman Dullaertplein

Dit dossier betreft de ramen en deuren in de buitengevel, zowel aan de binnen als aan de buitenzijde. Er bestaan verschillende types die door MEI architects and planners in een bouwtechnische opname zijn geïnventariseerd.

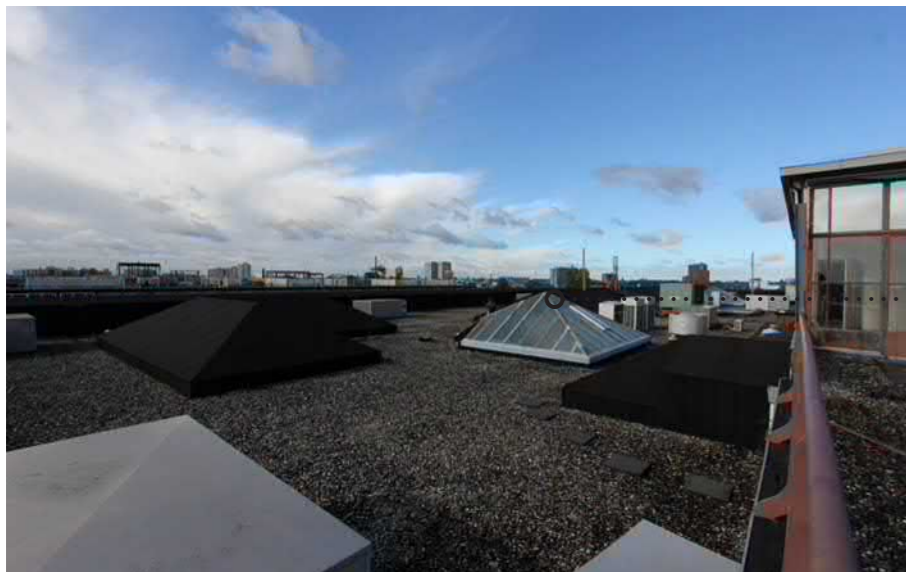
3.01.12

A.2/7.II/IV (kozijn incl. glas/vulling)

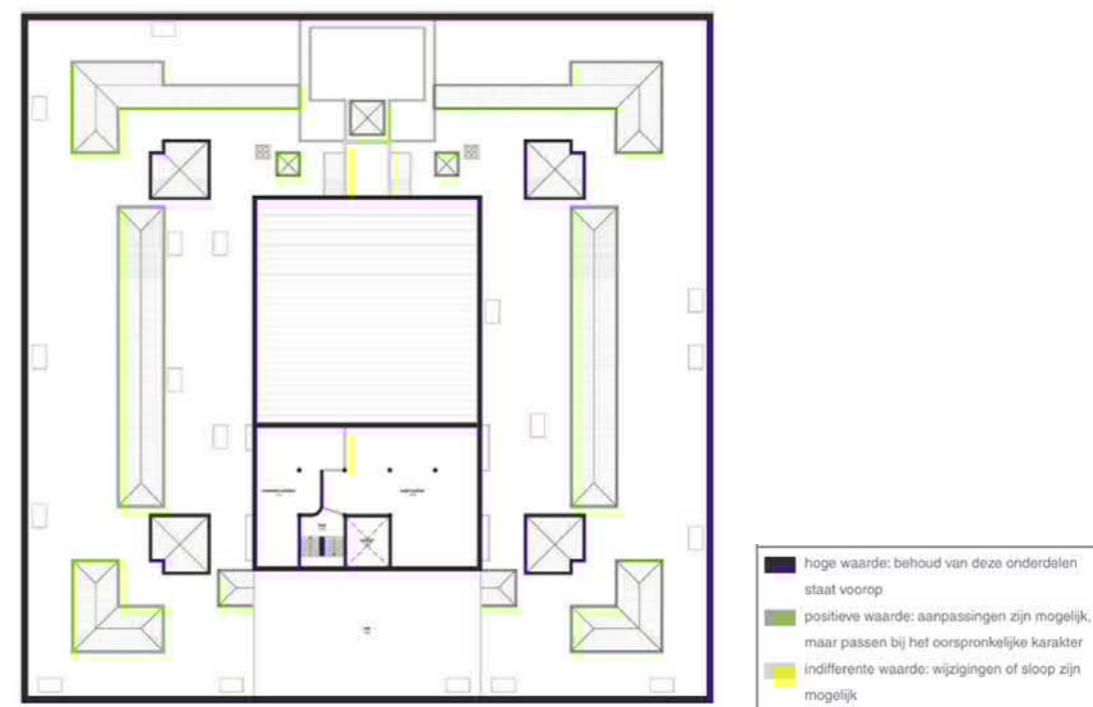
16.5 – Waardekaart daklandschap uit SteenhuisMeurs, inclusief kantine en lichthoven (SteenhuisMeurs 2016, p 43)

De staalconstructie van de binnenplaatoverkapping en de vijf al genoemde lichthoven (dossier 15) hebben een hoge monumentwaarde gekregen in de cultuurhistorische verkenning. De lichtstraten en lichtkappen (samengevat onder 'daklichten') hebben een positieve monumentwaarde. De legramen, de opbouw van de Julianazaal, de schoorstenen en het dakterras blijven onbenoemd, net als o.a. de luchtbehandelingskasten. De hoge liftkamer heeft een indifferente waarde gekregen. In de redengevende omschrijving van het monumentregister worden de lichtstraten apart benoemd: '... in een grote rechthoek de oorspronkelijk boven de gang gelegen smalle glazen zadeldaken.'<sup>46</sup>

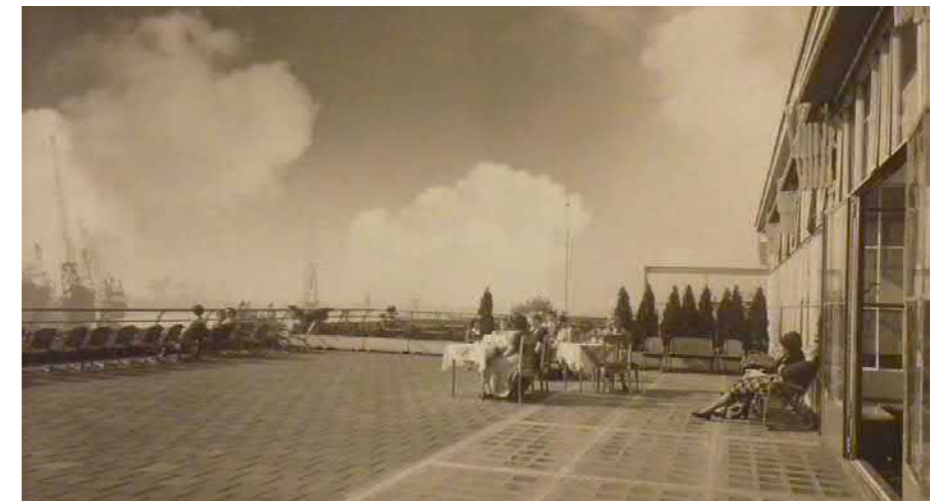
Het dakterras naast de personeelskantine met balustrade en windscherm zichtbaar van na WOII | SteenhuisMeurs 2016, p 6

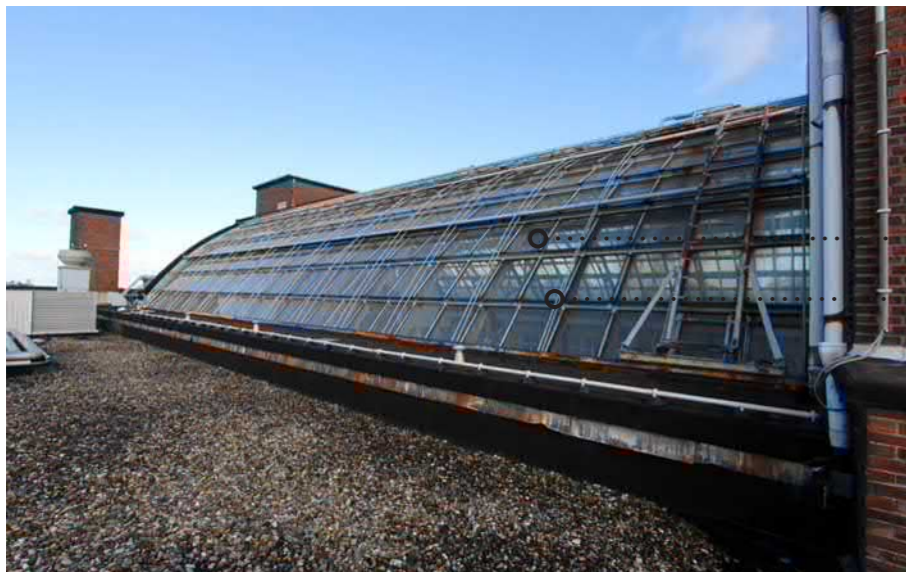
3.01.13

- ... A.1.II (boog)
- ... C.2.IV (glas)

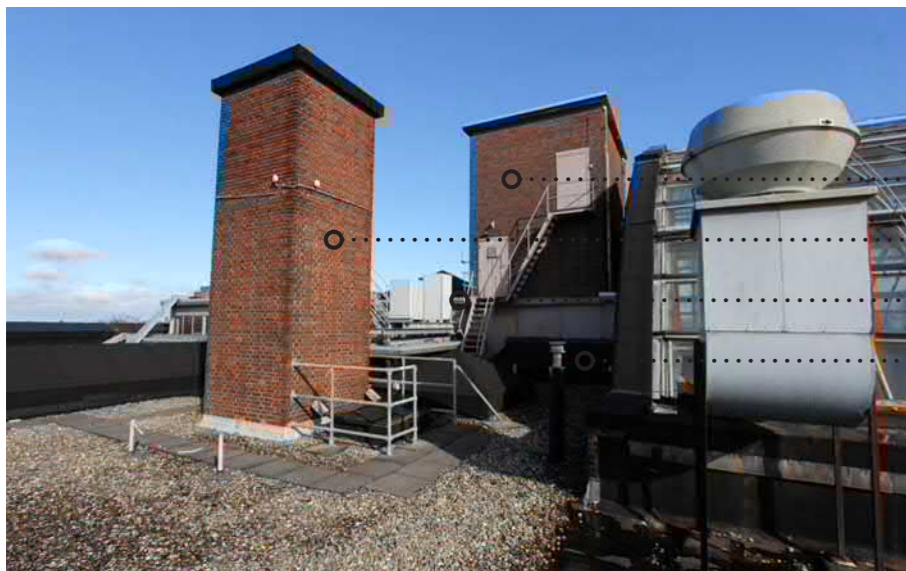
- ... C.2.IV
- ... A.2.I
- ... B.2.III (lichtkap)
- ... B.2.II/IV (lichtstraat)

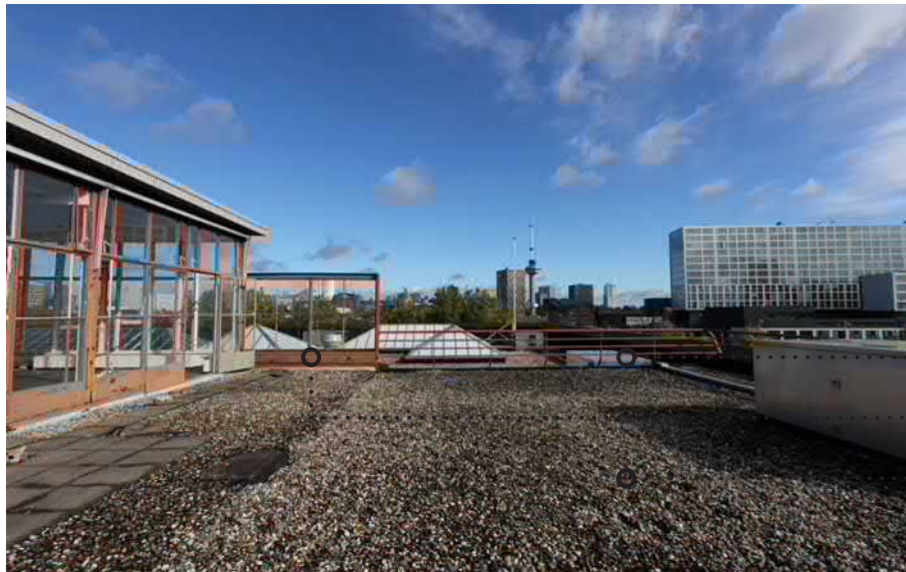
3.01.04

- ... C.2.III (balustrade)
- ... A.2.III (kozijn/windscherm)
- ... A.2.IV (dak)

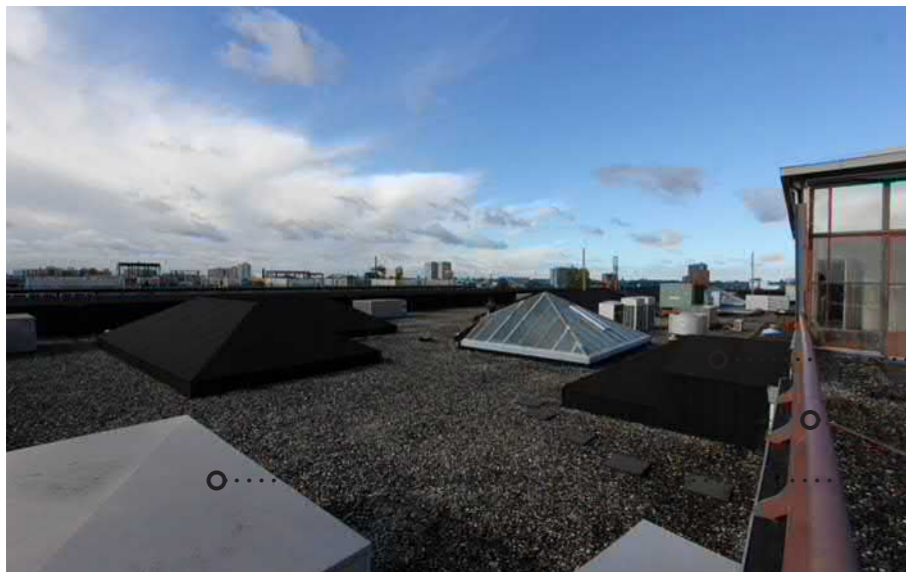
3.01.12

- ... B.2.III (lichtstraat)
- ... C.2.III (balustrade)
- ... C.7.III (technische installaties)
