## Verbouw- en renovatieplan 'Kraantje Lek'

Olburgseweg 7  
7225 NA Olburgen

## 5. Verbouw- en Renovatieplan

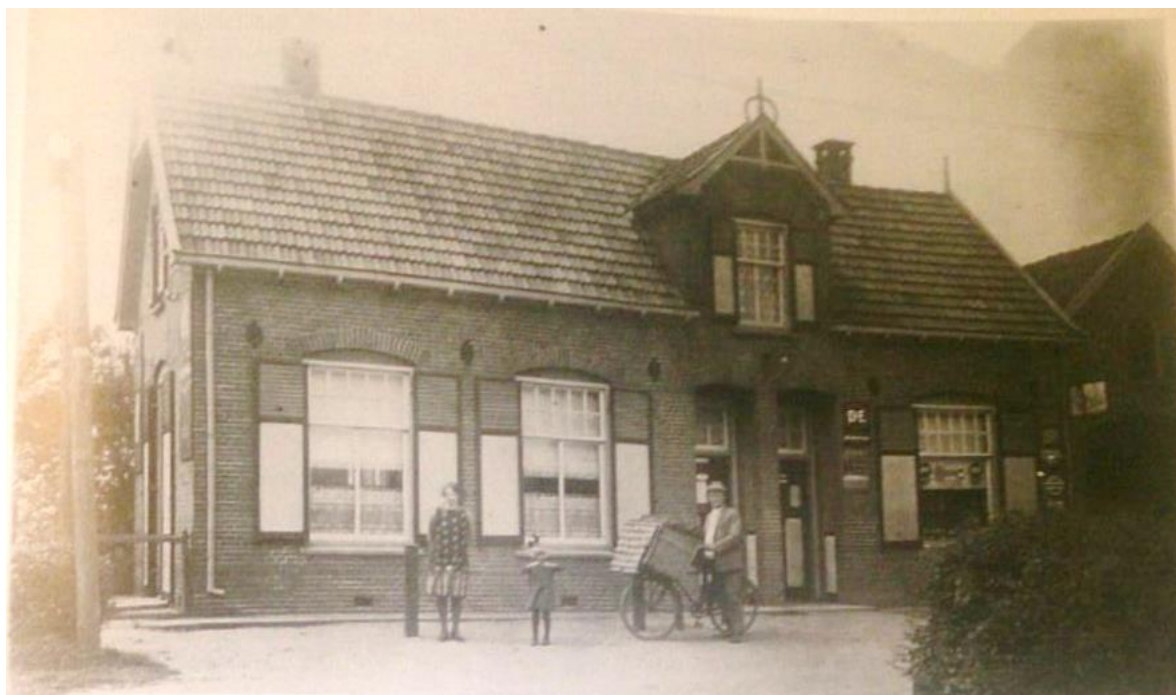
*Figuur 3: Historische foto omstreeks 1930, met links het (huiskamer-)café, rechts de kruideniers winkel en uiterst rechts nog juist zichtbaar de landbouw schuur met zijn schuurdeuren en luik voor hooiopslag.*

De historische opzet is ongewijzigd gebleven. Detaillering is in de tijd aangepast; luiken zijn verdwenen, raamindeling is gewijzigd en schuurdeuren zijn vervangen door (school-)kozijn.

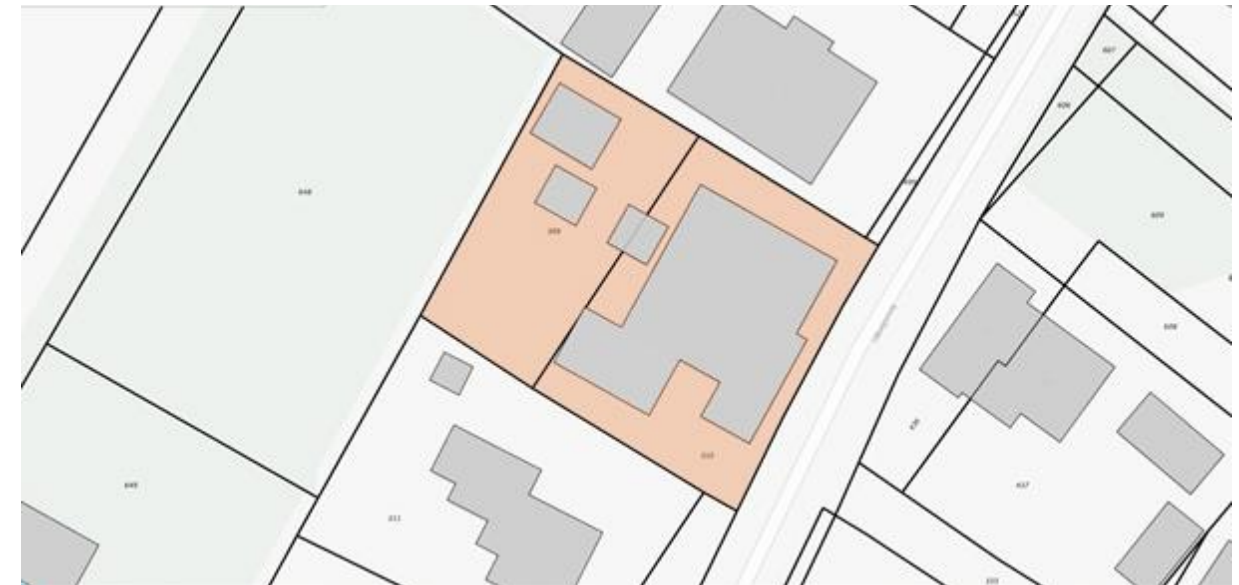
In onderstaande afbeelding is het perceel in kwestie, met de bebouwing (hoofgebouw met drie bijgebouwen) beige gemarkeerd.

*Figuur 4: Kadastrale kaart huidige situatie.*

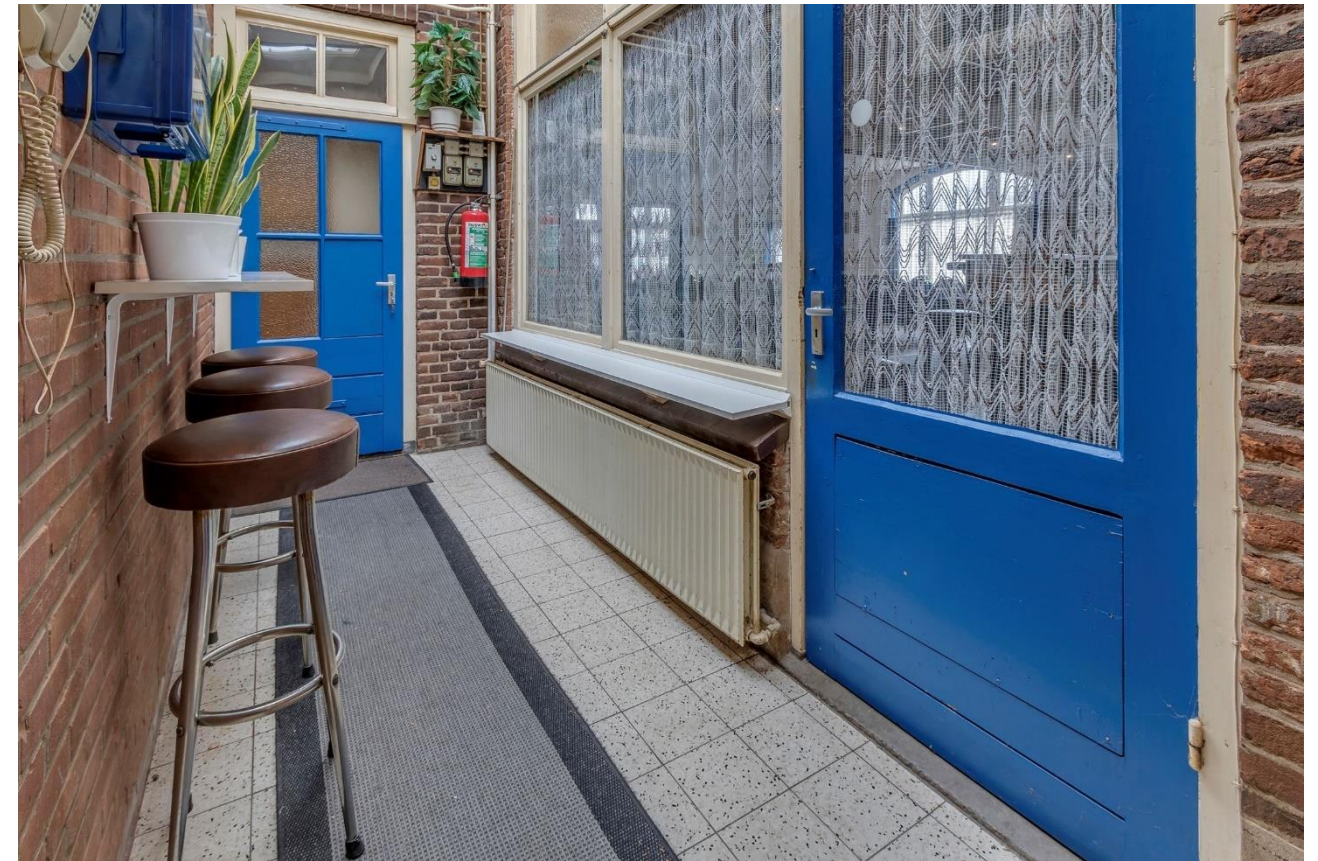
Bovendien zijn er ter plaatse van de overgang woonhuis-muurkas momenteel al grote doorgangen in de oorspronkelijke gevel gemaakt. Dit ten behoeve van een glaspui, een deur naar de nieuwbouw en de nieuw geplaatste trapopgang. Voor deze aanpassingen zijn reeds in het verleden dragende lateien geplaatst waardoor deze doorgangen de verbinding kunnen vormen zonder dat de gevel ingrijpend hoeft te worden aangepast.

*Figuur 6 De nu in pandige pui in de voormalige buitengevel vormt straks de doorgang naar de muurkas*

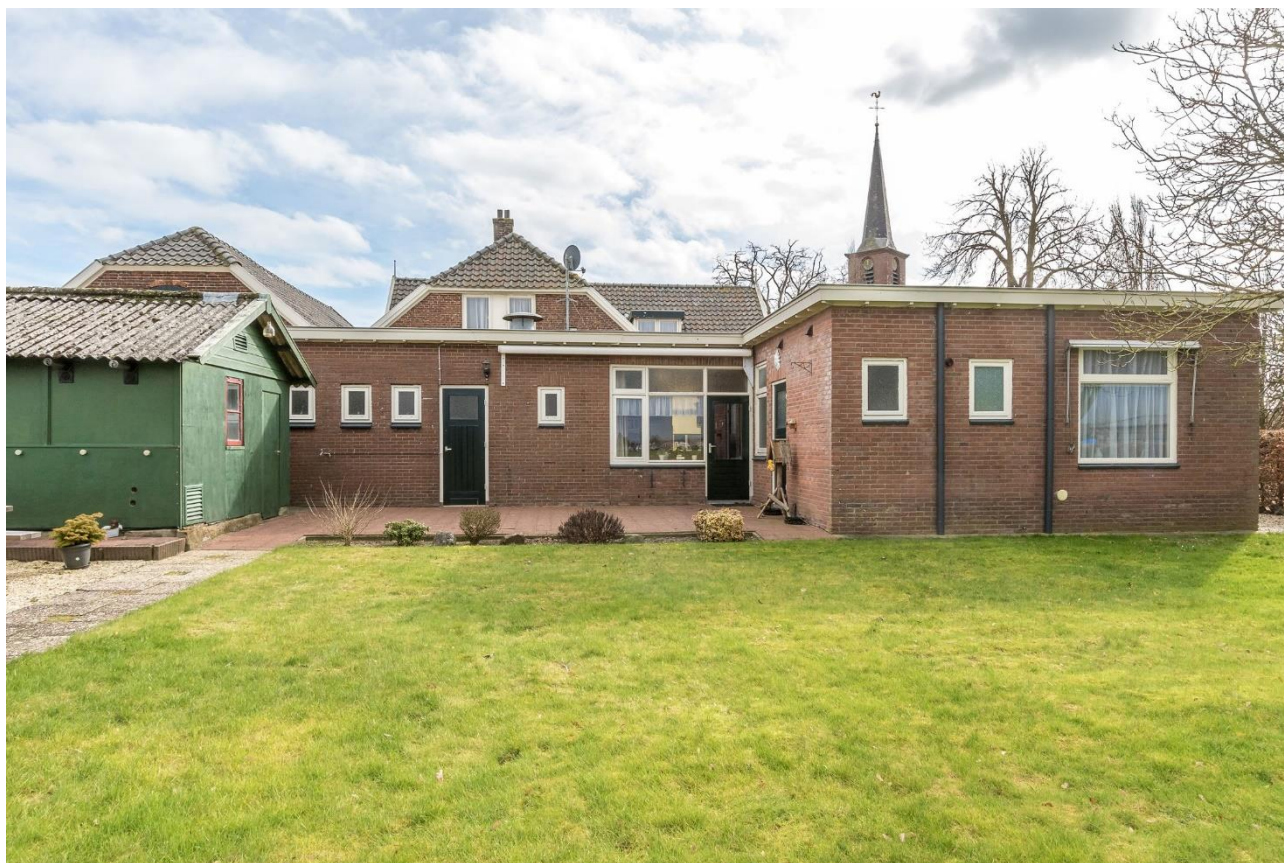
*Figuur 7: Achtergevel huidige situatie. Op de voorgrond de jaren '70 aanbouw en er achter links de gevel van de oorspronkelijke schuur en rechts die van het café.*

Op dit moment is het gehele pand op te delen in een origineel deel dat stamt uit 1874 en een recente aanbouw uit de jaren '70, duidelijk te onderscheiden door het platte dak. Deze aanbouw verstoort het aanzicht vanuit de tuin en neemt beslag op een groot deel van de buitenruimte. Tot op heden was de extra bebouwing noodzakelijk uit bedrijfsmatig oogpunt maar voor het voorgenomen gebruik als woning bied het oorspronkelijk deel ruim voldoende woonoppervlak.

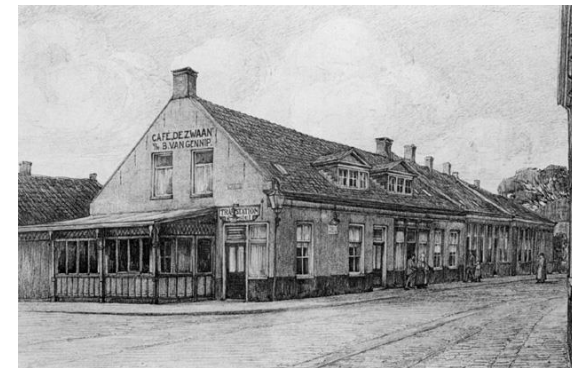
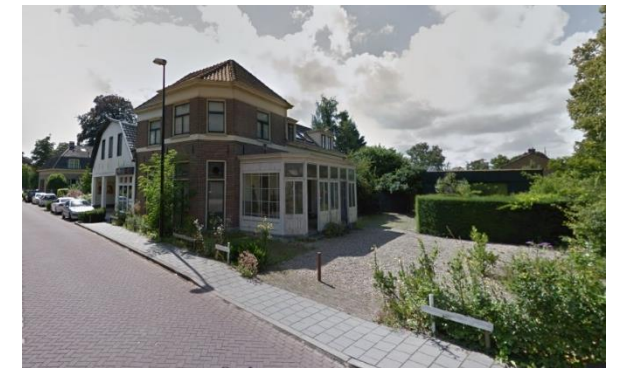
*Figuur 8: LINKS Overdekt terras kopgevel. RECHTS Overdekt terras zijgevel – café Brummen. Duidelijk zichtbaar en uitnodigend vanaf de straatzijde.*

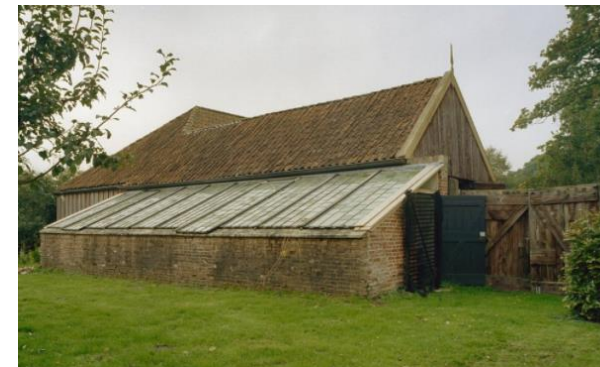
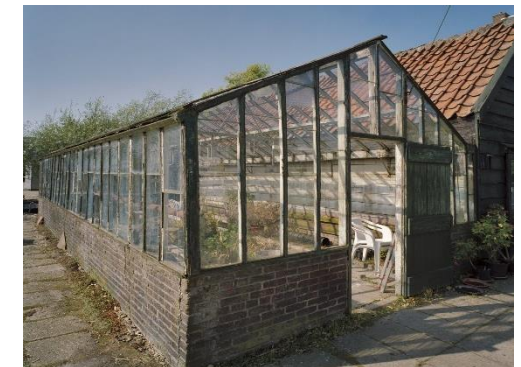
*Figuur 9: Historisch voorbeeld van een muurkas aan de achterzijde van een boerderij.*

De achterzijde kent vanouds het nutstuin gedeelte. Zo ook in Olburgen bij de boerderij annex dorpscafé. Met een historische kas als referentie wordt een toevoeging met een muurkas voorgesteld, om de achtergevel zowel mee aan te helen, alsmede de wens om een wintertuin te realiseren.

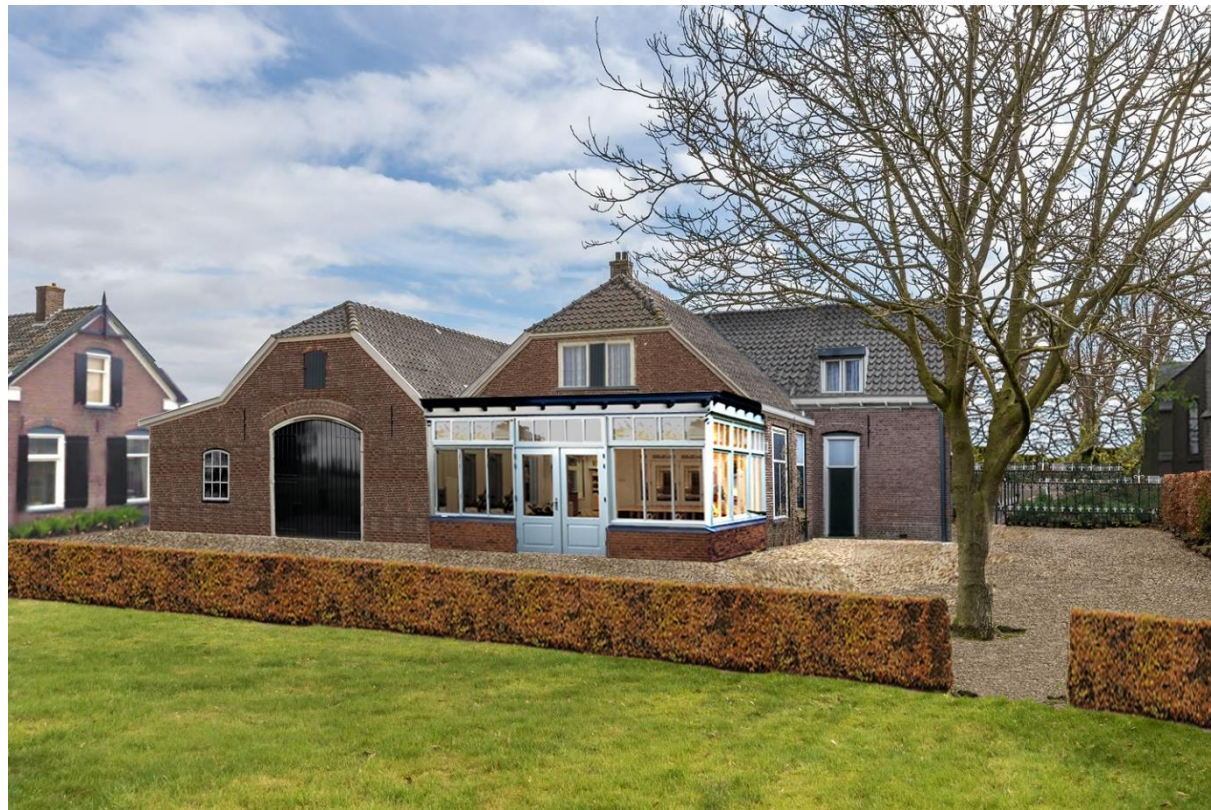
*Figuur 10: Oorspronkelijk voorstel achtergevel.*

Het oorspronkelijke voorstel was om na sloop van de nieuwbouw, de achtergevel van de schuur aan te helen en het woongedeelte uit te breiden met een houten serre. Commentaar: Een dergelijke serre hoort feitelijk aan de voorzijde van een café en daarnaast is het ontwerp te chique voor het oorspronkelijke bedrijfsmatige gebruik van het pand.

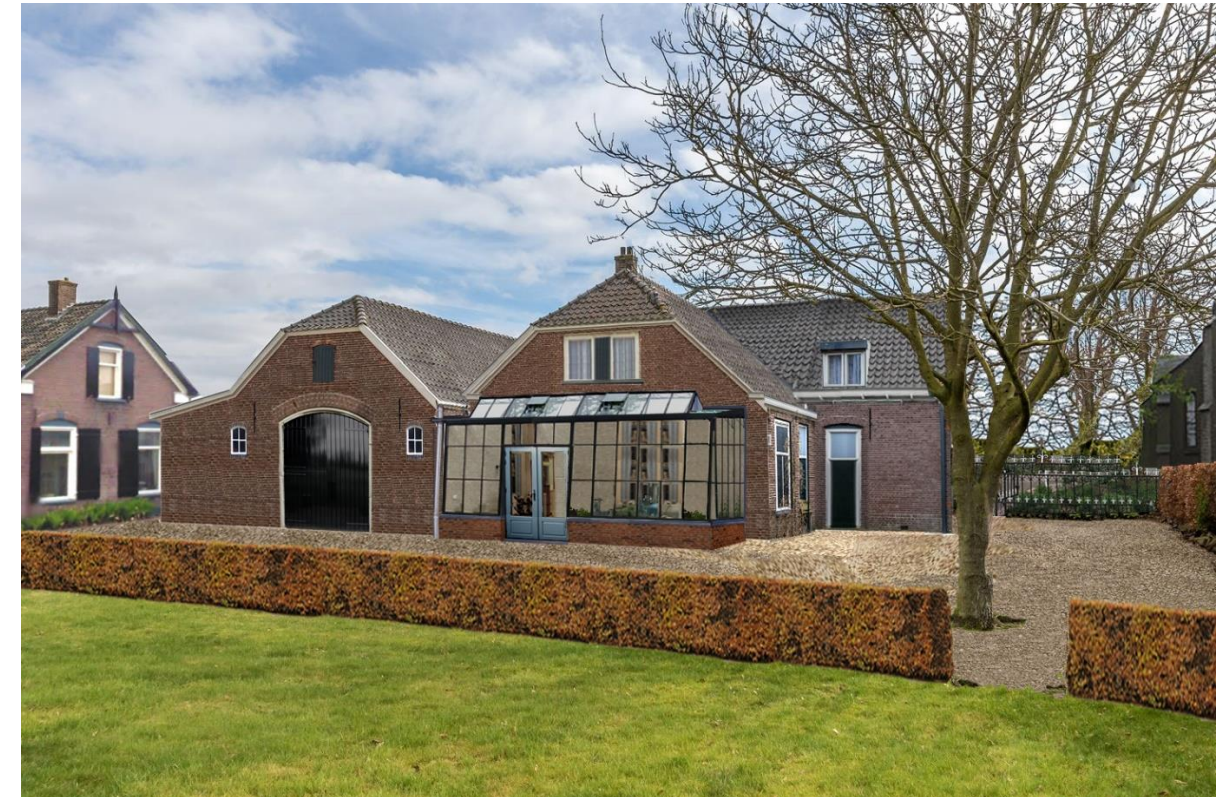
*Figuur 11: Gewijzigd ontwerp achtergevel.*

**Gewijzigd ontwerp achtergevel** na sloop, aanhelen en toevoeging klassieke muurkas.

De linker schuurgevel wordt volledig gereconstrueerd. Getoogde houten schuurdeur identiek qua formaat als aan de voorzijde met aan weersijden streekgebonden stalramen. Naar alle waarschijnlijkheid is dit conform de oorspronkelijke toestand. Om de achtergevel van het woongedeelte rechts aan te helen en mede gelet op het toekomstig gebruik is hier een stalen muurkas toegevoegd. Een kas, passend bij het nutstuingedeelte van de café-boerderij met een sobere uitstraling. Ondergeschikt aan het hoofdgebouw.

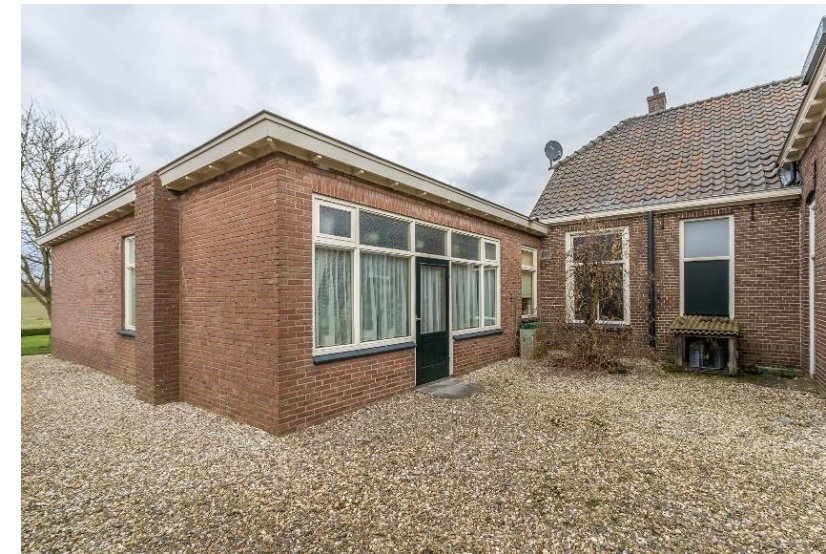
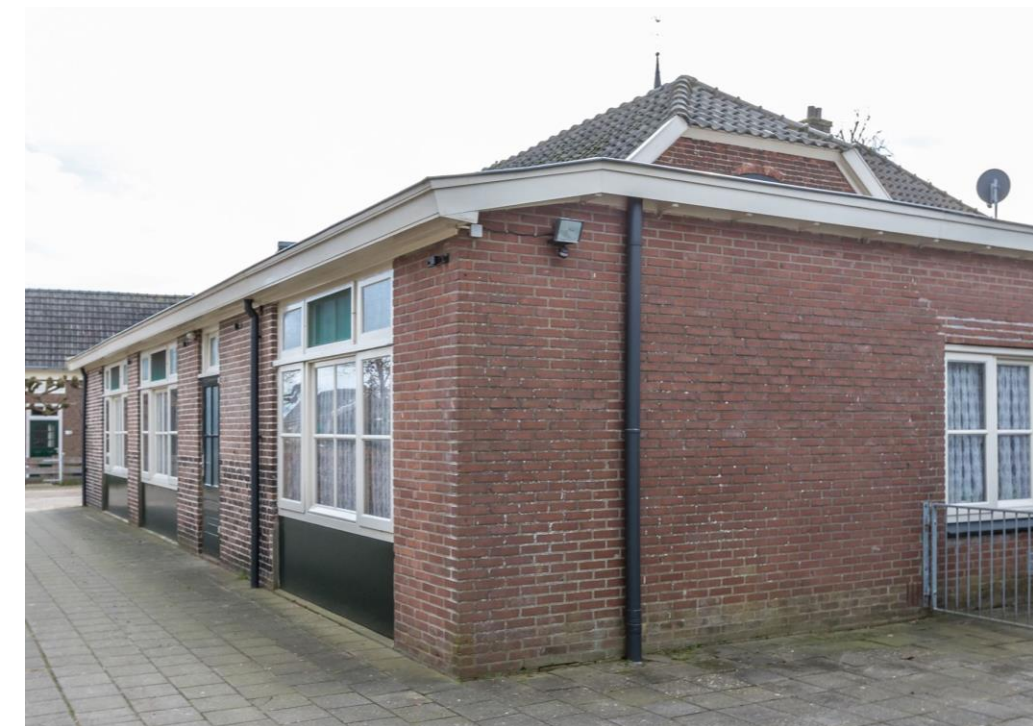
*Figuur 12: De nieuwbouw is koud tegen het oude metselwerk aangezet. Het zaalgedeelte is verlengd vanaf het achterste schoolraam, het verschil in steensoort is duidelijk te herkennen.*

De sloop zal in een aantal fasen in eigen beheer en grotendeels handmatig worden uitgevoerd. Hout zal voor een groot deel worden hergebruikt, overige materialen als kozijnen en installaties worden mogelijk verkocht of afgevoerd. Het slopen van de muren en vloeren zal handmatig met handmachines worden gedaan. De nieuwbouw is koud aangeklampt zodat de muren naar verwachting zonder schade aan het oudere metselwerk kunnen worden afgebroken.

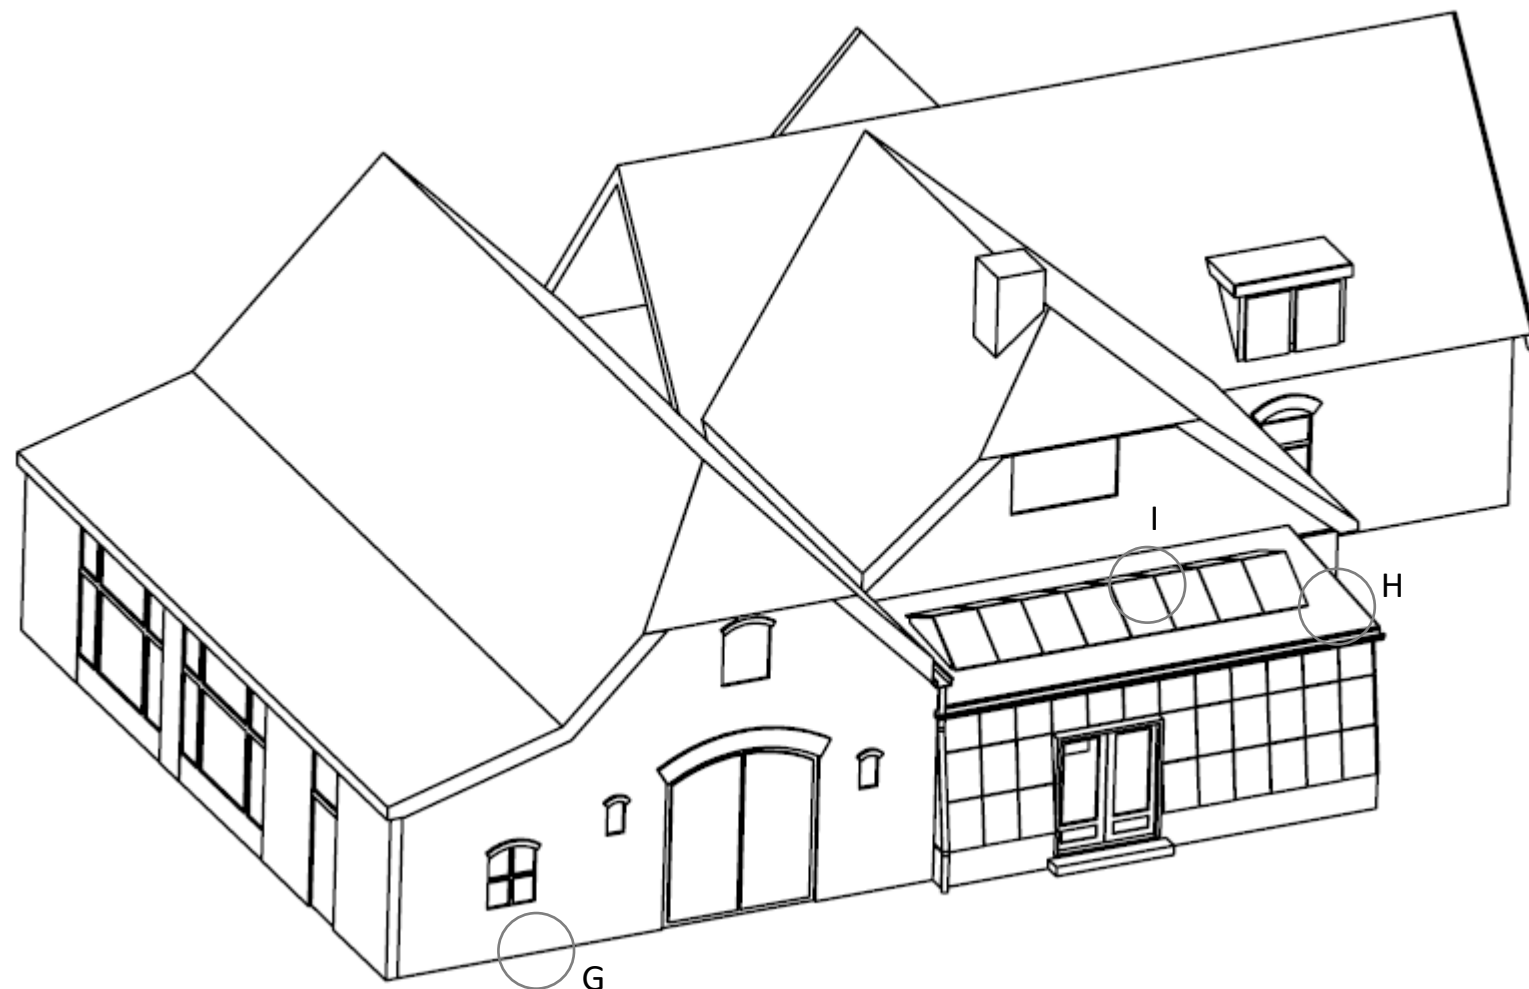
Detail H. Dakbedekking muurkas zinken felsdak.
