Hoogheemraadschap van  
**Rijnland**

# **TOELICHTING OP HET PEILBESLUIT**

KOKSHOORNPOLDER 2018  
OR-2.01

**Onderdeel van Watergebiedsplan  
Zuidgeest, Kust**

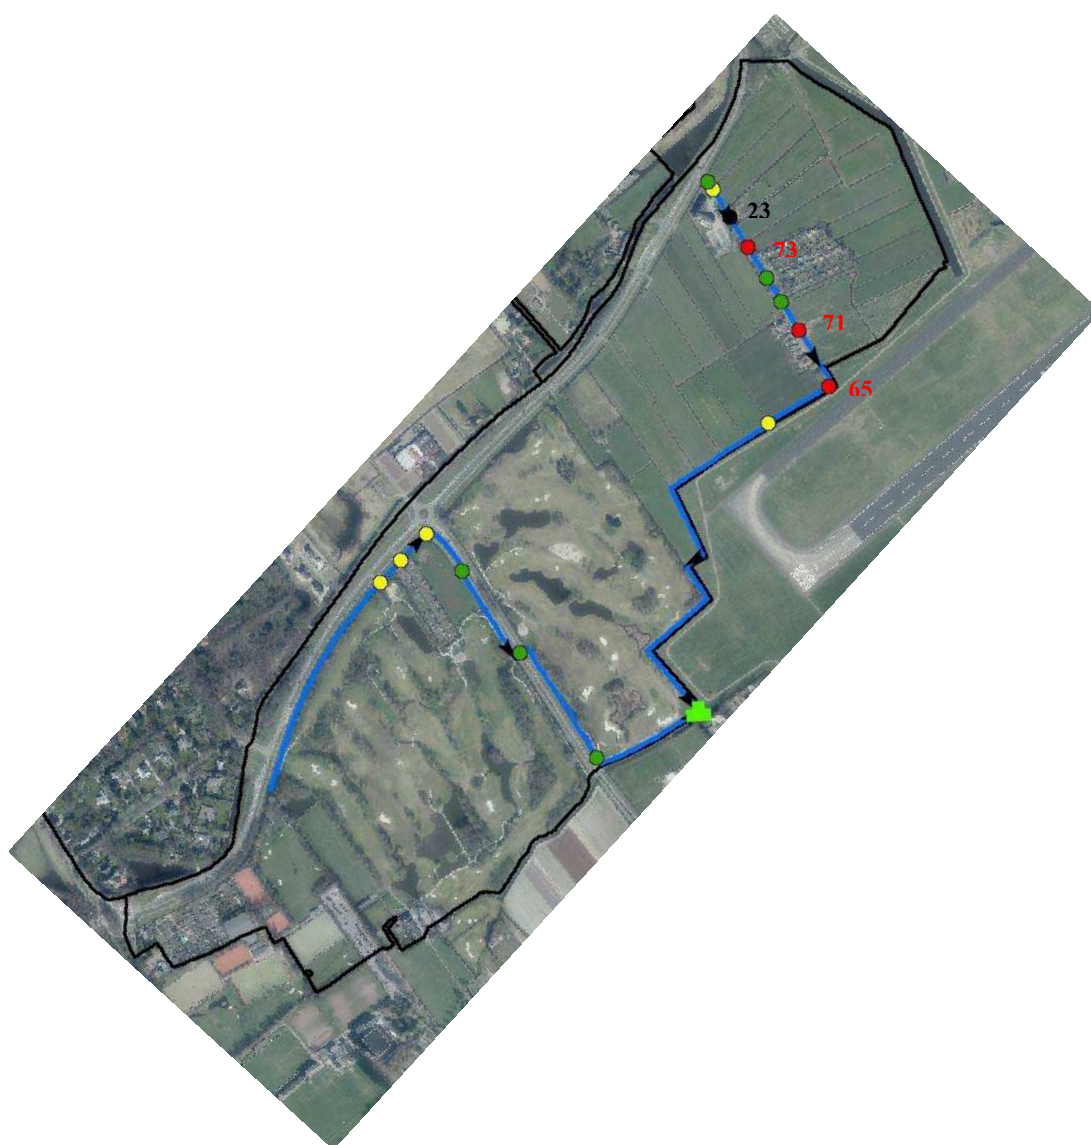
Figuur 1-3 Ligging van duikers met te grote opstuwing (zwart > 20 mm; rood  $\geq$  10 mm; geel  $\geq$  5 mm)

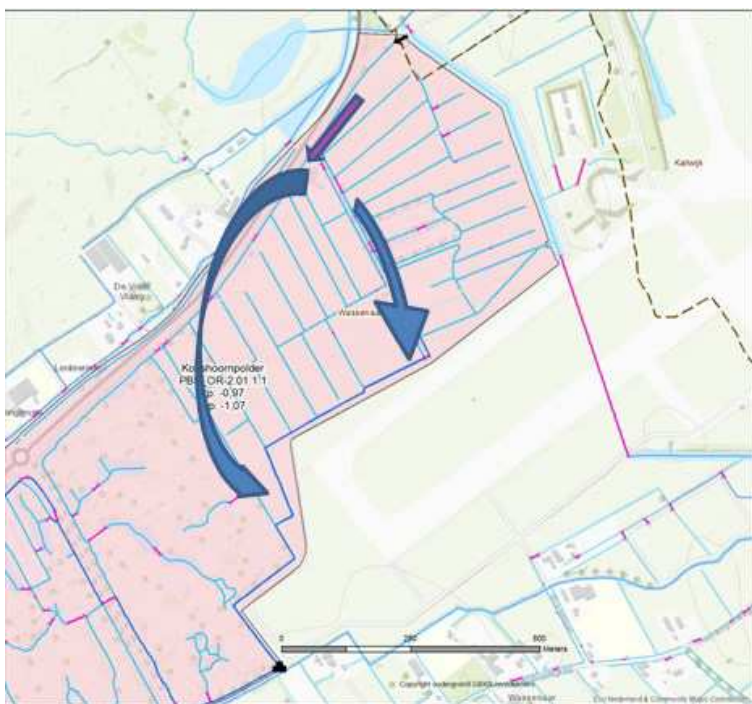
Figuur 2-1 Schets van de extra afvoeroute (linkerpeil) vanuit de noordhoek richting het gemaal. Bij de roze peil is hiervoor een nieuwe duikerverbinding nodig.

Een tweede afvoerroute kan worden ingesteld door een extra duiker onder de Ruigelaan te leggen (zie Figuur 2-1 en Bijlage 3, figuur 2). Op die manier kan water eerder naar het westen stromen en hoeft niet al het water langs de Ruigelaan af te stromen, door de krappe watergang en duikers. De watergang parallel aan de N441 is een stuk breder, makkelijker te onderhouden en bevat minder en grotere duikers. Deze variant kost circa 50 k€, inclusief btw, onvoorzien en voorbereiding. Hiernaast kost het afwaarderen van de primaire watergang een paar duizend euro's, voor het baggeren en extra manuren voor de voorbereiding, overdracht en administratie. Dit bedrag wordt deels terugverdiend door lagere beheerkosten voor de watergang.
