Notitie / Memo

**HaskoningDHV Nederland B.V.
Water**

Onderwerp: Voorstel meetnet Prinses Irenebuurt

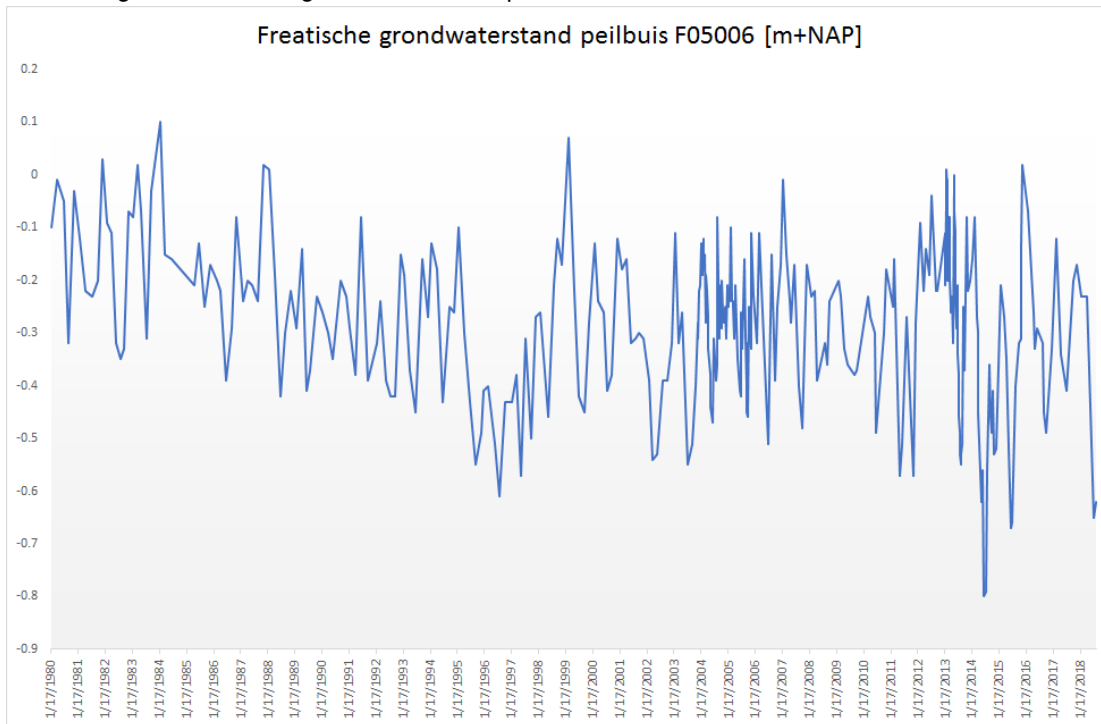
Afbeelding 2. Freatische grondwaterstand peilbuis F05006

Afbeelding 1 geeft de situering van de peilbuizen van het bestaande grondwatermeetnet weer. Het verloop van de freatische grondwaterstand in drie representatieve peilbuizen is weergegeven in afbeeldingen 2 t/m 4.

Uit de metingen blijkt dat de grondwaterstand gedurende droge perioden uit kan zakken tot waarden van NAP -0.6 meter à NAP -0.65 meter. De grote uitschieters in peilbuizen F05055 en F05123 treden op in april 2014 en zijn waarschijnlijk het gevolg van lokale bemalingen (de maand april wordt normaliter gekenmerkt door relatief hoge grondwaterstanden). Uit 'Grondwater rapportage Prinses Irenebuurt' van 20-03-2017 blijkt dat de bovenkant van de houten paalkoppen gemiddeld op NAP -0,80 m zitten en bij de

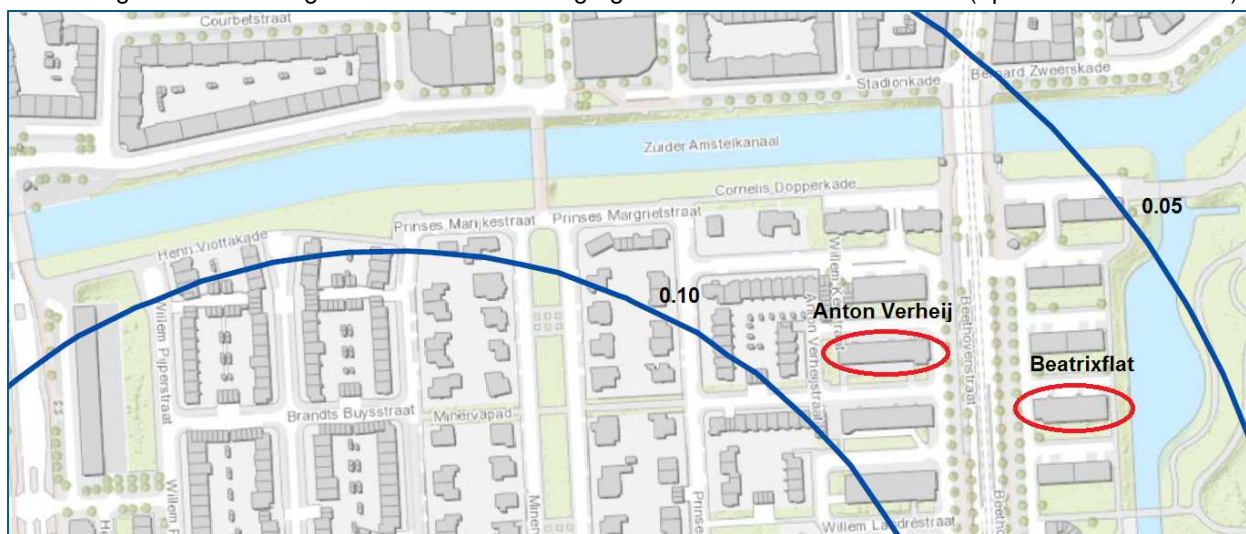
Afbeelding 5. Berekende grondwaterstandsverlagingen met onbehandelde sloten (open damwandsloten)

De berekende verlagingen (zie ook afbeelding 5) ter plaatse van de Beatrixflat (Beethovenlaan 139-147) en de Anton Verheij (Anton Verheijstraat 3-7) bedragen circa 7 à 8 centimeter. Deze verlagingen zijn echter berekend voor een worst-case scenario waarin wordt uitgegaan van een lekke bouwkuip met onbehandelde damwandsloten met een (hoge) doorlatendheid van 10^{-7} m/s. In werkelijkheid worden de damwandplanken tot aan het ontgravingsniveau dichtgelast zodat er geen freatische grondwater de bouwkuip in kan stromen en de freatische grondwaterstandsverlagingen dus aanzienlijk lager gaan uitvallen (<5 centimeter).
