Bemalingsadvies en  
barrierewerking  
Herbestemming  
Mauritskade 61 te  
Amsterdam

RA18368b3

30 november 2018

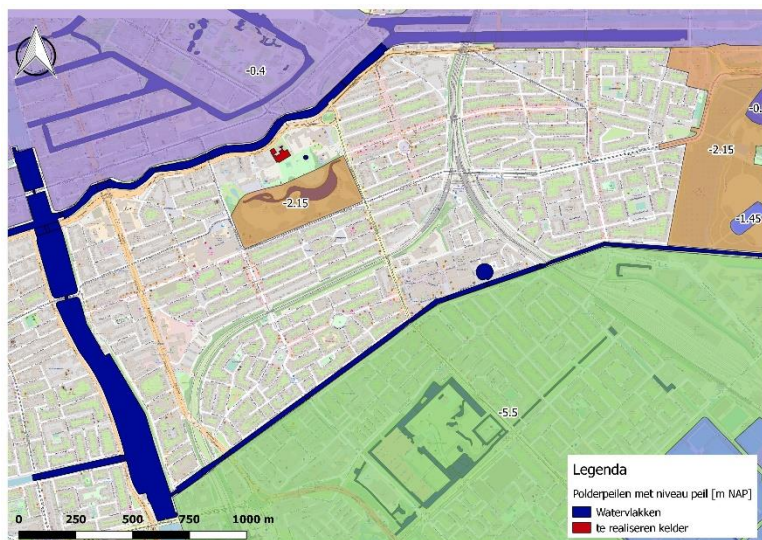
De diverse poldergebieden worden gescheiden door watergangen met een vast peil van NAP -0,4 m. Een overzicht van de polders en watergangen is te vinden in Figuur 2

Figuur 2 Polderpeilen en watergangen op de projectlocatie

Aan de hand van de polderpeilen wordt geconcludeerd dat de stromingsrichting van noordwest naar zuidoost is. Door de watergangen is dit alleen het geval op kleine schaal rondom de projectlocatie.
