Post Rotterdam, Rotterdam Tweede draagweg en risicoanalyse

Opdrachtgever: OMNAM Group
Architect: ODA New York, lokale architect: ABT, Braaksma & Roos

Opgesteld door: ir. C. Braendstrup, ing. A. Middeldorp
Projectleider: ir. R.M.J. Doomen RO
Datum: 11 juli 2018
Versie: Definitief
Ref.: R-316125-BA-103

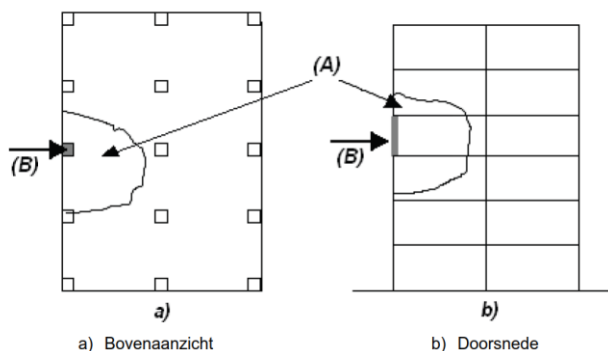
Gecontroleerd zal worden of bij het bezwijken van een kolom inderdaad maar een percentage van 15% van het vloeroppervlakte of 100 m² wegvalt¹, conform NEN-EN 1991-1-7 art. A4 opmerking 3.

(A) Lokale schade van niet meer dan 15 % van de vloeroppervlakte van iedere bouwlaag van twee aangrenzende bouwlagen.

(B) Denkbeeldige verwijdering van een kolom.

Figuur 2 Illustratie van de grens van toelaatbaar lokaal bezwijken, conform NEN-EN 1991-1-7 art. A4 opmerking 3
