Memo

Datum: 9 april 2019
Betreft: aanvulling ten behoeve van wijziging watervergunning DMS2018-0011761
Uw adviseur: ing. E.J. Loots (06-53392188)
Ons projectnummer: 10770316M.4
Versie: 1
Uw referentie:

Bij het project uitbreiding WTC is de locatie van het retourveld en de startdatum gewijzigd. Op 20 maart 2019 is deze wijziging ingediend bij het Waterschap. Het Waterschap heeft gevraagd voor een aanvulling bestaand uit:

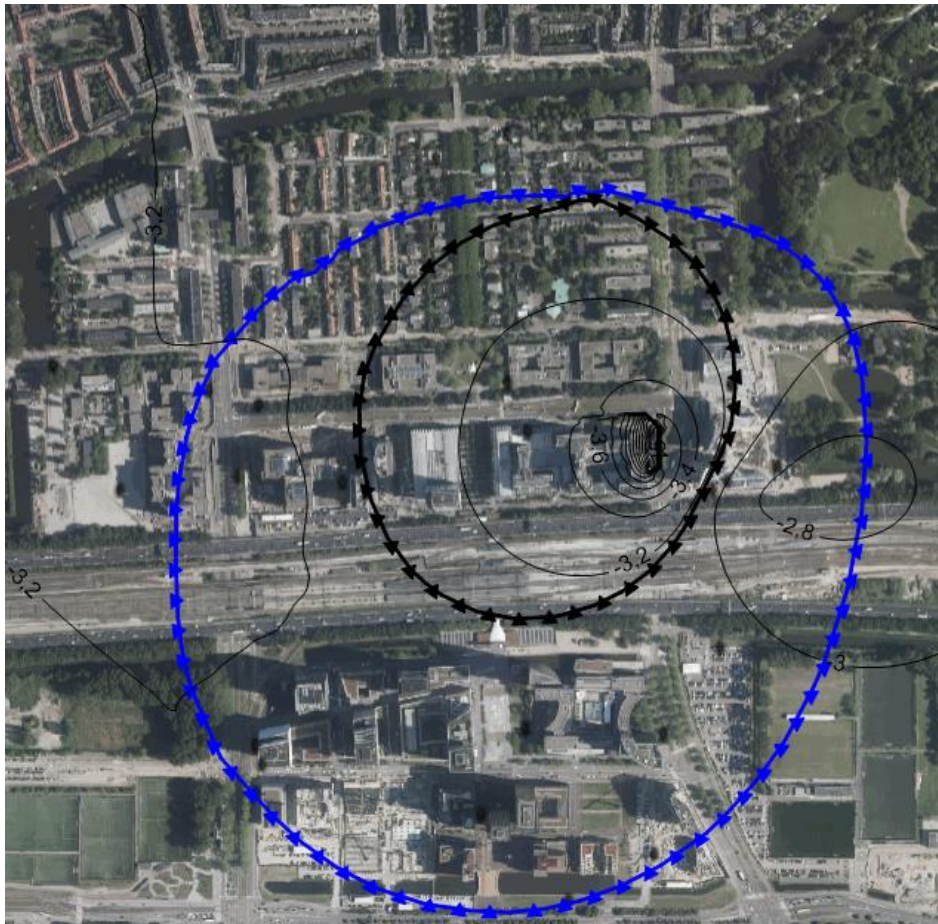
Figuur 1 - grondwaterstand [m+NAP] in watervoerende laag 3A tijdens realisatie poeren. Gearceerde lijnen betreft 5cm verlagingslijn, blauw=oude situatie (vergunning) en zwart=nieuwe situatie (wijziging)

Met hetzelfde grondwatermodel (zie details in het bemalingsadvies) zijn twee aanvullende berekeningen gemaakt waarbij de locatie van het retourveld is verplaatst. Het grootste onderdeel betreft poeren keldervloer as 30-33. Dit onderdeel is tevens het dichtst gelegen bij het retourveld. Voor de beschouwing invloedsfeer is dit onderdeel beoordeeld als maatgevend. In de onderstaande figuur zijn de verhanglijnen weergegeven. Daarnaast is de 5-centimeter-verlagingslijn (blauw gearceerd met driehoeken) conform vergunning en de 5-centimeter-verlagingslijn (zwart gearceerd met driehoeken) conform wijziging weergegeven in de figuren.

Geconcludeerd wordt dat de invloedsfeer van de bemaling kleiner wordt doordat het retourveld dichterbij de locatie is gelegen.

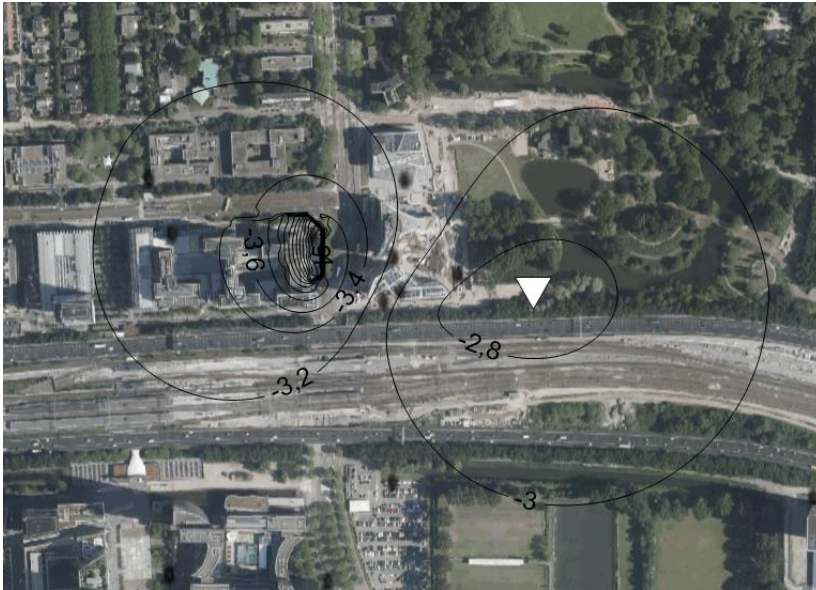
Figuur 2 - locatie peilbuis watervoerende laag 3

Op de locatie van het driehoek in figuur 2 wordt een peilbuis geplaatst met een filterstelling tussen NAP – 12 m en NAP – 13 m. De alarmwaarde van deze signaalwaarde is NAP – 2,4 m en de interventiewaarde is NAP – 2,0 m. Bij het bereiken van de interventiewaarde moet dit worden gemeld aan handhaving (Waternet) onderzocht worden waarom de stijghoogte meer toeneemt dan berekend.
