## **Projectplan Waterwet capaciteitsvergroting gemaal Spijksterpompen**

**3 juni 2019**

| <b>Opdrachtgever</b> | Waterschap Noorderzijlvest |

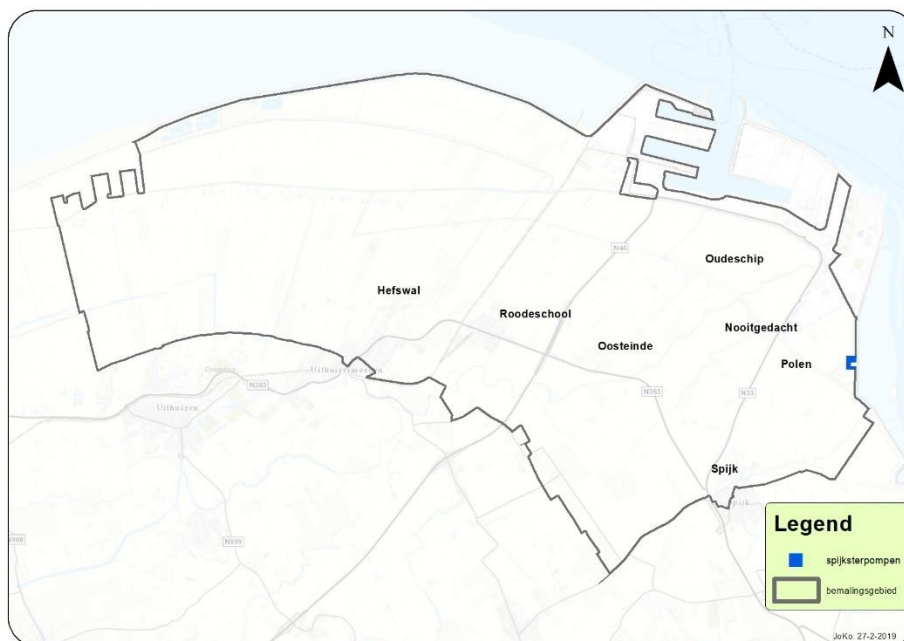
Het gemaal Spijksterpompen is gelegen aan de Oostpolderdijk binnen de gemeente Eemsmond (zie Figuur 1). Het gemaal bestaat uit 2 identieke pompen en 2 spuikanalen. Het gemaal loost direct op de Waddenzee. Het bemalingsgebied heeft een oppervlakte van 8772 hectare.

*Figuur 1 interessegebied*

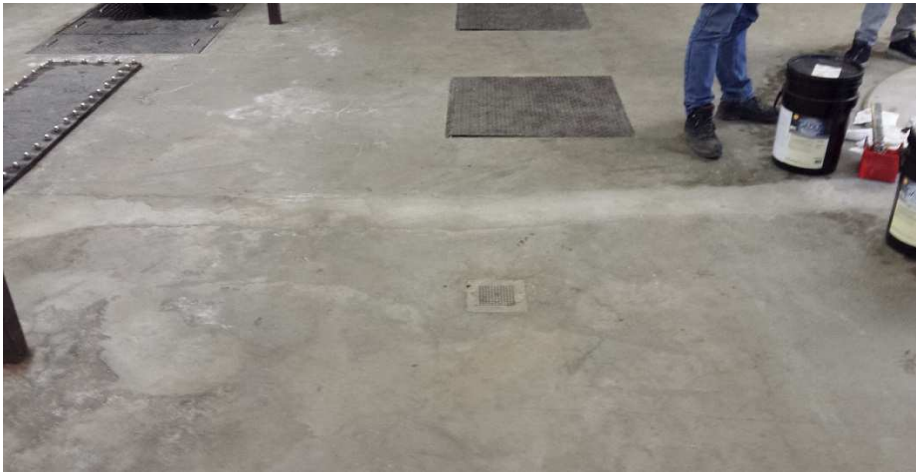
Foto 1; Locatie scheur bovenzijde bovenvloer slakkenhuis

In de bovenvloer van het slakkenhuis en in de vloer aangrenzend aan het slakkenhuis boven de ruimte van de zuigschuif is scheurvorming opgetreden. Het betreft een enkele doorgaande scheur, waar tijdens het pompen water doorheen komt. Voor fotobeelden van de scheur zie foto 1 en 2.

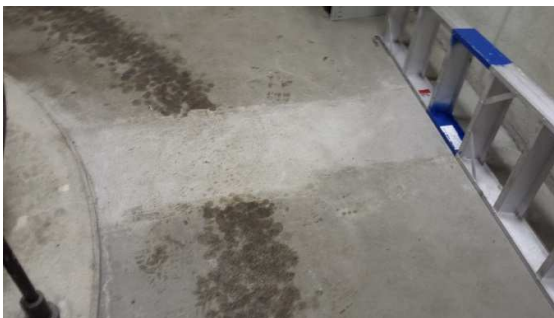
Foto 2; Locatie scheur bovenzijde bovenvloer slakkenhuis
