## Werkbeschrijving aanleg tijdelijk poldergemaal

Zeeburgereiland te Amsterdam

Definitief

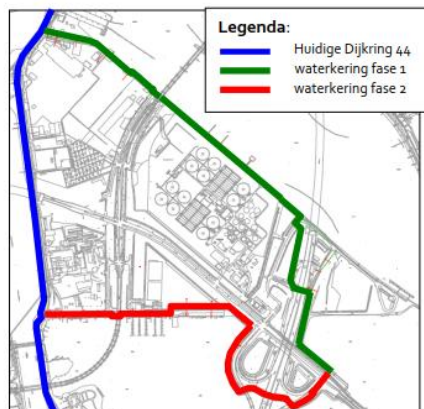
Als gevolg van de woningbouw op het Zeeburgereiland (ZBE) is het noodzakelijk de huidige tertiaire waterkering op te waarderen tot primaire waterkering.

*Figuur 1: Overzicht keringen Zeeburgereiland*

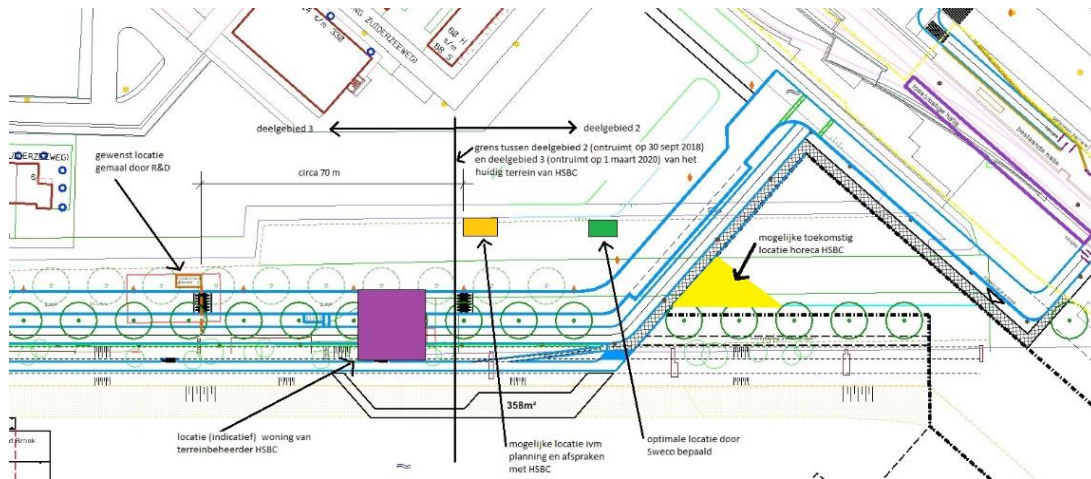
Het gemaal wordt 'verplaatst' van Baaihuurt West naar Baaihuurt Oost. Op onderstaand overzicht en detailkaartje worden de locaties inzichtelijk gemaakt. Voorafgaand een kaartje waarop de meest optimale locatie is aangegeven (Sweco), de gewenste locatie door R&D en de uiteindelijk aangewezen locatie door IBA aangegeven.

Figuur 2: Overwogen locatiekeuzes

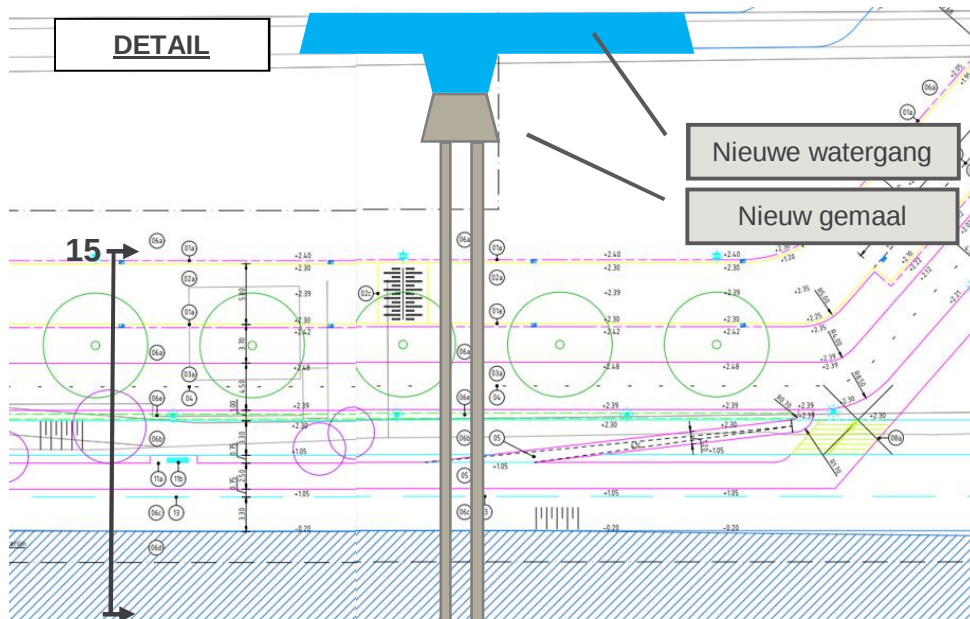
Figuur 4: Detailkaartje nieuwe locatie (nieuwe situatie)

Figuur 5: Doorsnede nieuwe kering (zie figuur 4)

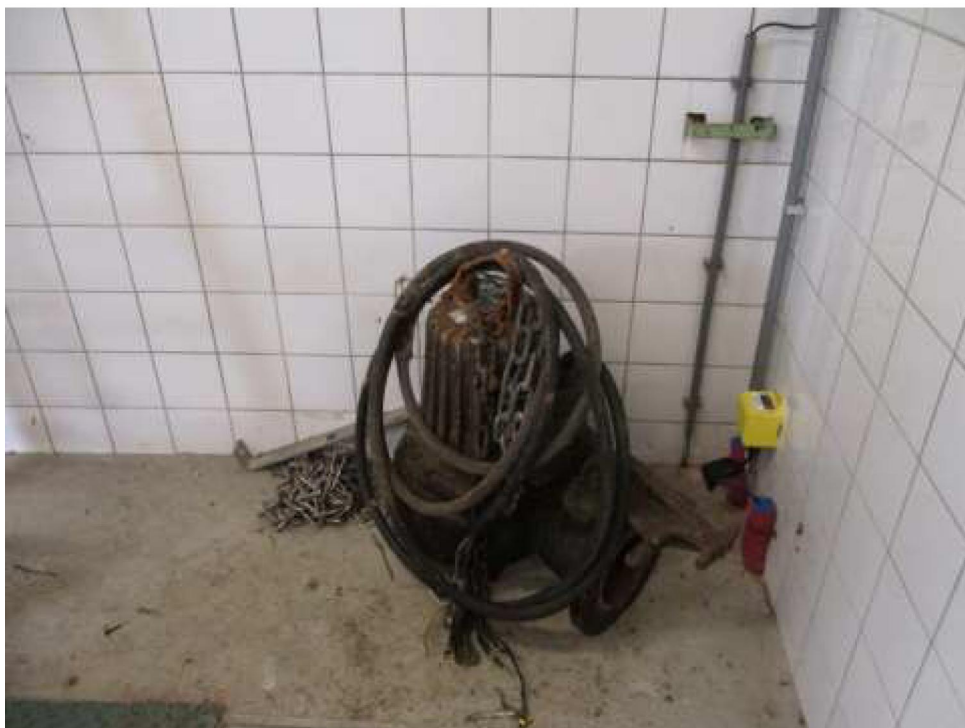
Foto 2: Zicht op een dompelpomp in het gemaal.

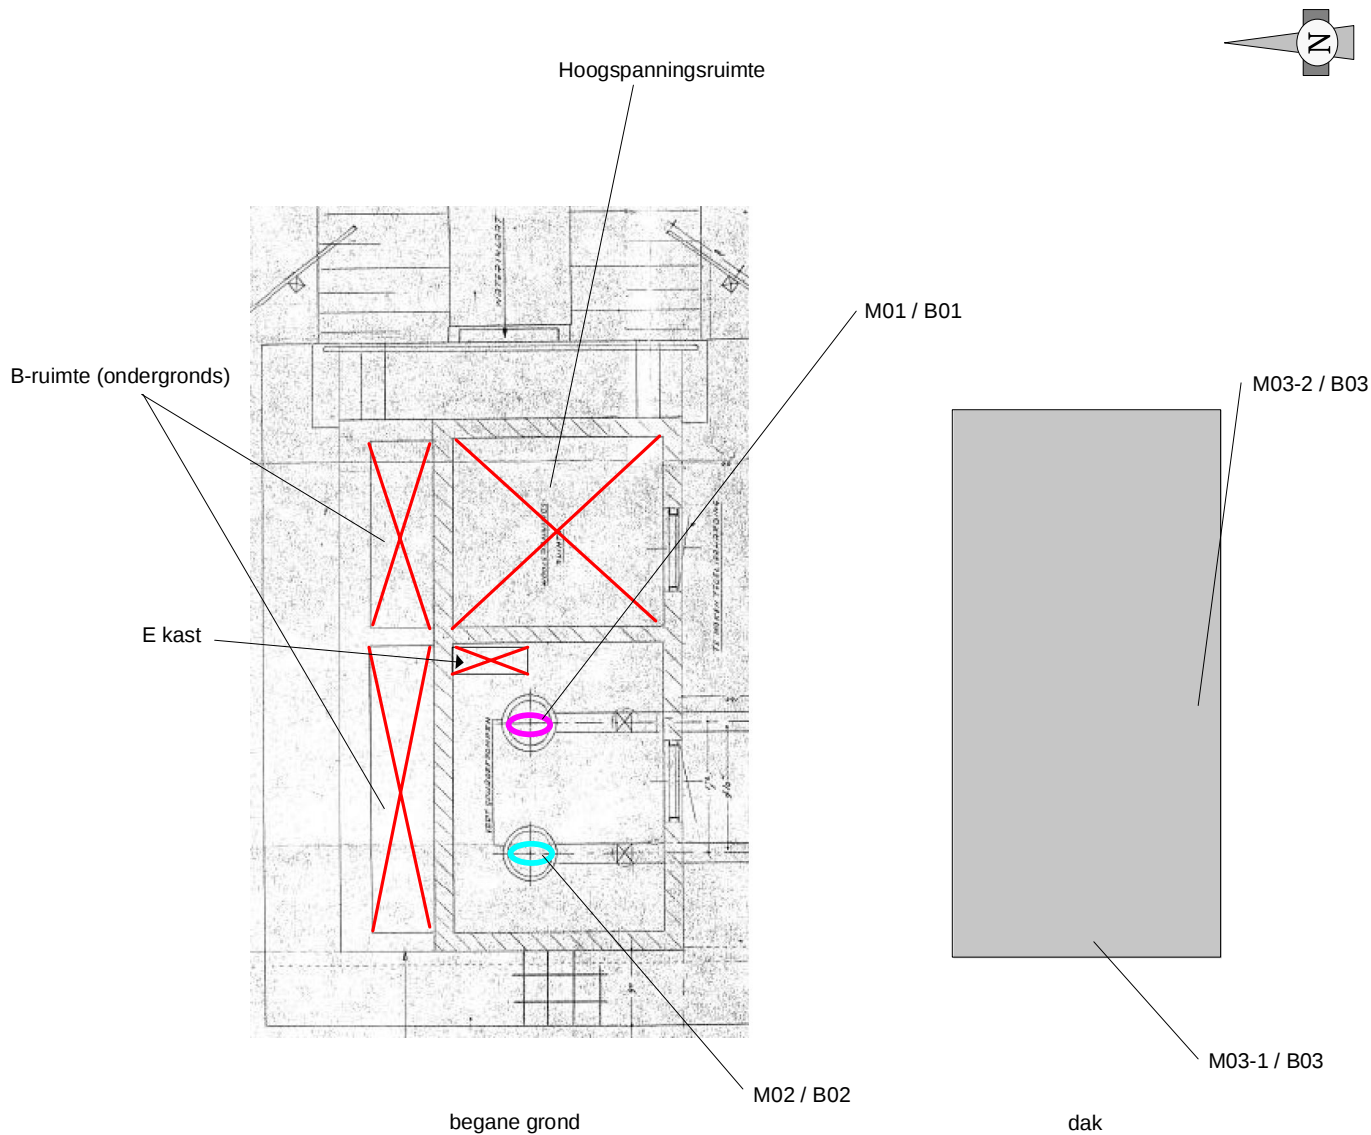
FIGUUR 1.

Situatietekening

Onderdeel: Gevelconstructies en waterkerende constructies  
Materiaal: Bitumen  
Locatie: Dak (zie figuur 1 en foto 3 in bijlage 1)

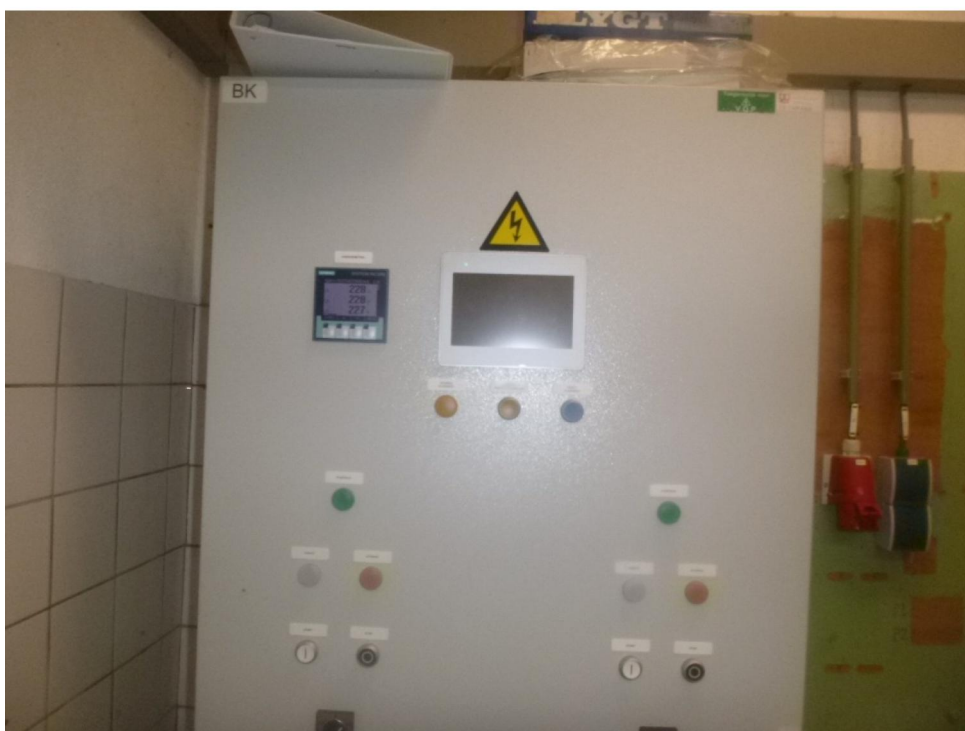
Foto 2: Zicht op de niet inwendig geïnspecteerde E-kast (alleen toegankelijk voor VOP).

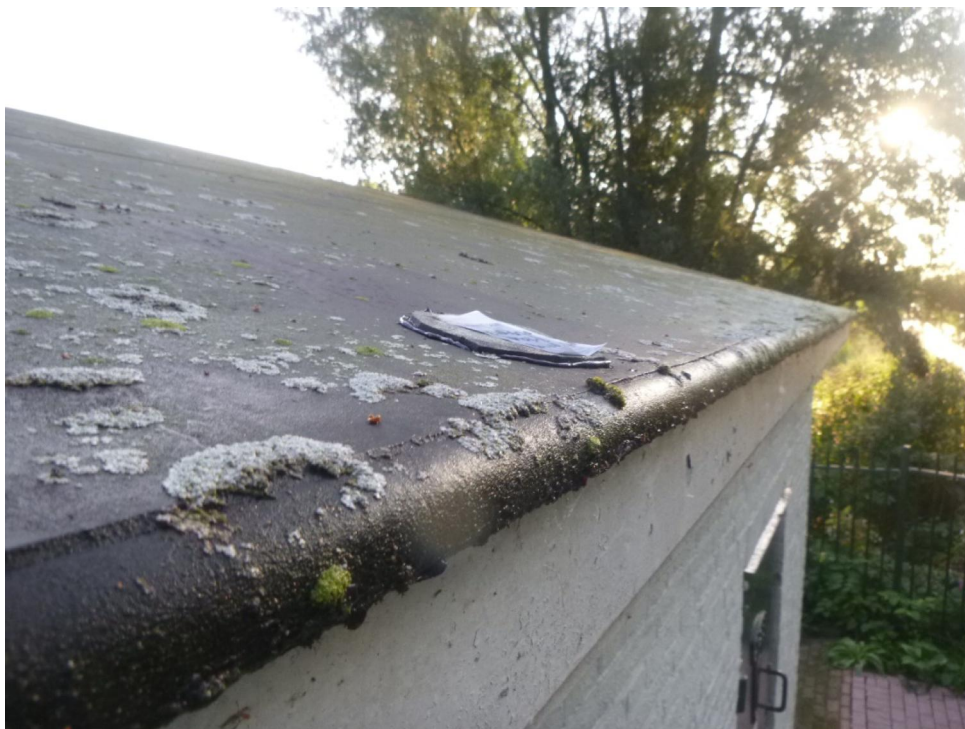
Foto 3: Zicht op bron B03 met monsternamelocatie M03-2.

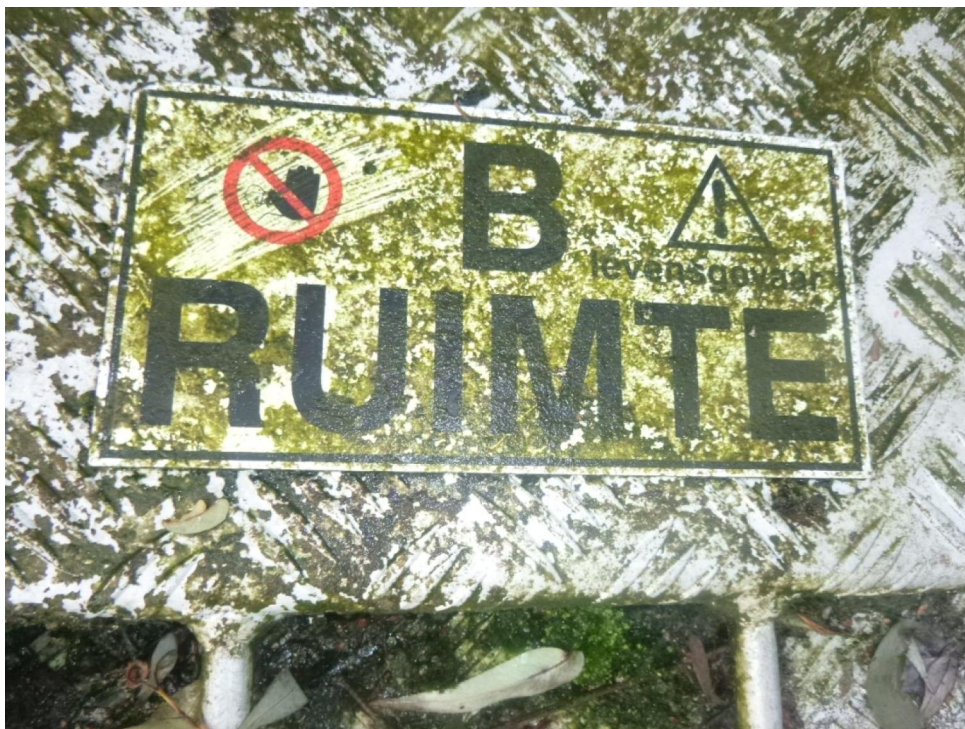
Foto 5: Zicht op een niet toegankelijke ruimte achter het gemaal.

- Tussen de betonnen en gemetselde constructiedelen onder het maaiveld kon onderzoek niet plaatsvinden (niet toegankelijk). Mogelijk bevindt zich hier asbest in technisch toegepaste materialen bijvoorbeeld opleggingen en stelstroken, verloren bekisting.
- De A en B ruimten onder het maaiveld (zie foto 5 en 7 in bijlage 1) van het gemaal konden niet geïnspecteerd worden (niet toegankelijk, besloten ruimte / nog in gebruik, vol water).
- Er heeft geen onderzoek plaatsgevonden ter plaatse van elektrische installaties in de E-kast (alleen toegankelijk voor VOP, zie foto 2 in bijlage 1).
- De hoogspanningsruimte is niet onderzocht (eigendom netbeheerder, zie foto 1 in bijlage 1).
- De vermoedelijk aanwezige eternietbuizen konden i.v.m. diepte niet handmatig worden opgegraven, deze zullen tijdens sloop gelokaliseerd en aanvullend onderzocht moeten worden.

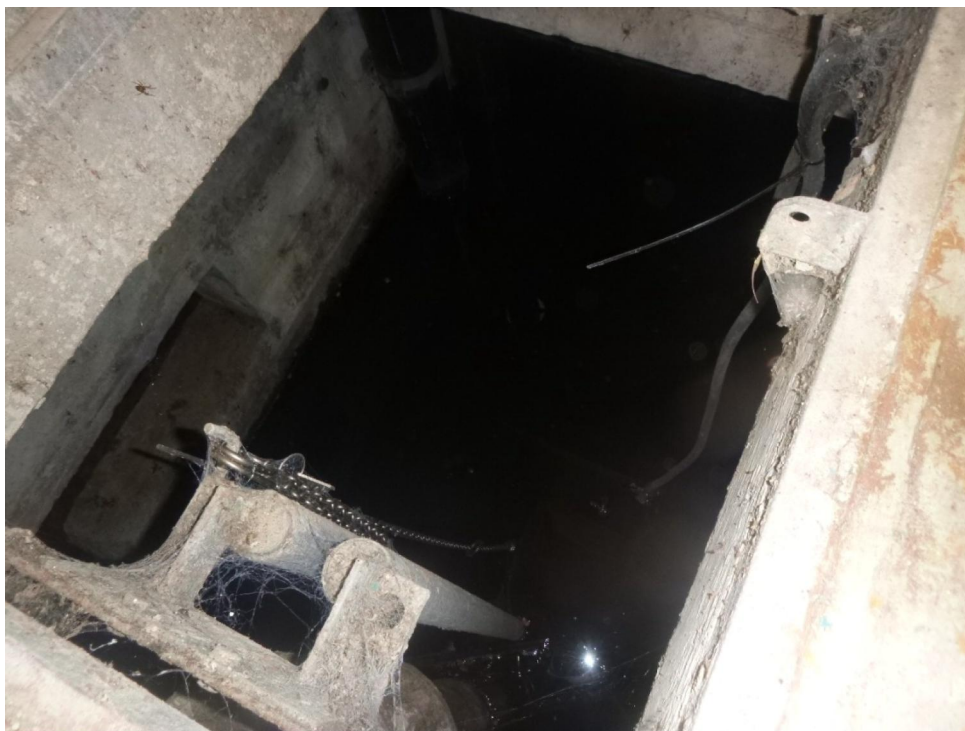
Foto 7: Zicht op een A-ruimte onder het gemaal (niet toegankelijk, besloten ruimte / in bedrijf, vol water).

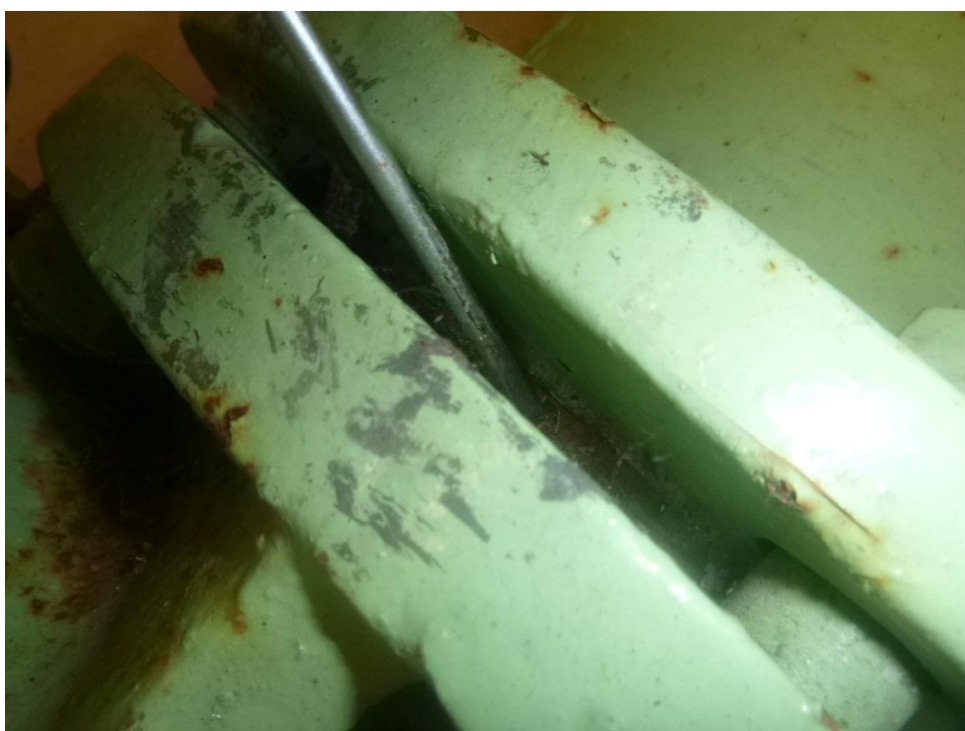
Foto 8: Zicht op een geïnspecteerde pakking in een persleiding. In beide persleidingen waren alle overige pakkingen van rubber.
