Bestuurlijke visie op bruggen

Waterschap Noorderzijvest

projectnummer 431213.02
definitief revisie 2.0
21 juni 2018

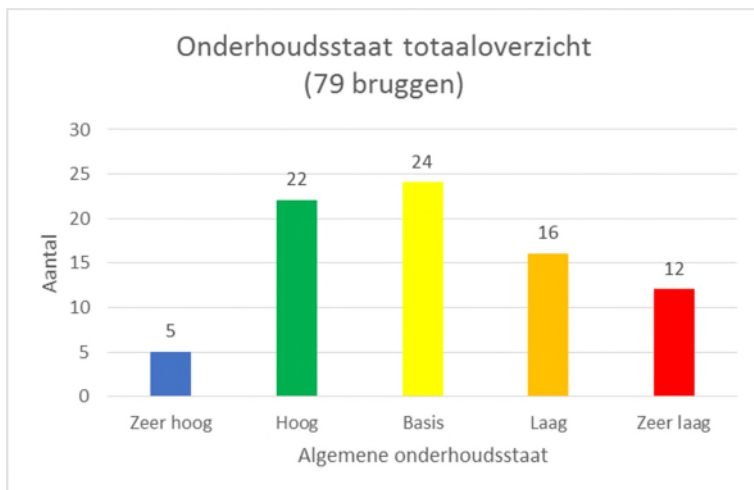
Totaalbeeld op hoofdlijnen van 79 bruggen

Uit beide onderzoeken is een kwaliteitsbeeld van de huidige onderhoudsstaat gedestilleerd. In bijlage 1 is een overzichtstabel opgenomen met de beknopte conclusies per brug. In de onderstaande grafiek wordt een totaalbeeld gepresenteerd.

28 bruggen krijgen een huidige kwaliteitstypering van laag tot zeer laag mee. Dit betreft circa 35% van het totale areaal.

Zestien bruggen hebben een *lage kwaliteit*. Hier is sprake van een afnemende veiligheid met een verhoogd risico op falen.

Twaalf bruggen hebben een *zeer lage kwaliteit*. Hier is sprake van een achterstand en een hoge mate van risico ten aanzien van functionaliteit en veiligheid.
