Definitieve versie oktober 2019

701968

Projectplan
Kadeversterking Commandeurshof 2/9 Maasland
(traject 103_2)
gemeente Midden-Delfland

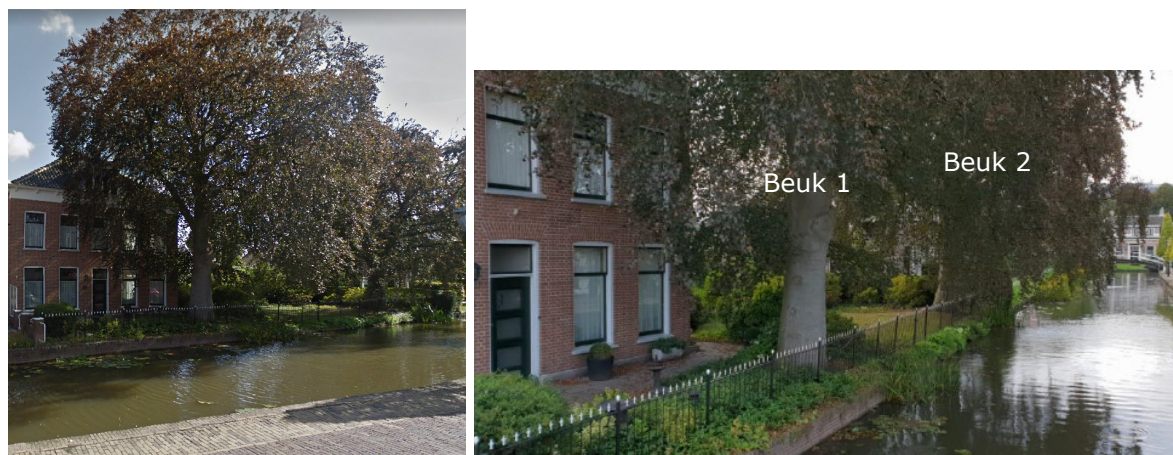
Figuur 3 De twee monumentale beuken, op de kade ter plekke van de Commandeurshof 9.

De locatie de Commandeurshof 2/9 is bijzonder en heeft cultuurhistorische waarde vanwege het beeld. Het beeld wordt bepaald door twee monumentale beuken en deels een oude gemetselde kademuur te zien op de foto in Figuur 3. Op de kade is ook een hekwerk aanwezig dat het beeld hier compleet maakt. In dit projectplan beschrijven wij ons ontwerp waarin wij het behoud van het beeld en een veilige kade (verhogen) combineren. Hiermee hanteren we het uitstervingsbeleid en zullen de beuken gehandhaafd blijven zolang deze in goede staat zijn.

Het huidige ontwerp bestaat uit het behouden en verbeteren van de huidige kade, ter plekke van beuk 1 (zie Figuur 3). Ter plekke van deze kade is geen verhoging nodig omdat het huidige maaiveld boven de leggerhoogte is. Wel worden aan deze kade herstelwerkzaamheden aan de gemetselde muur uitgevoerd om de kade voor de komende 15 jaar te laten voldoen.
