Ontwerpnota DO
Damwanden Zweth

Document Nr.: 1218-0085-000

Hoogheemraadschap van
Delfland

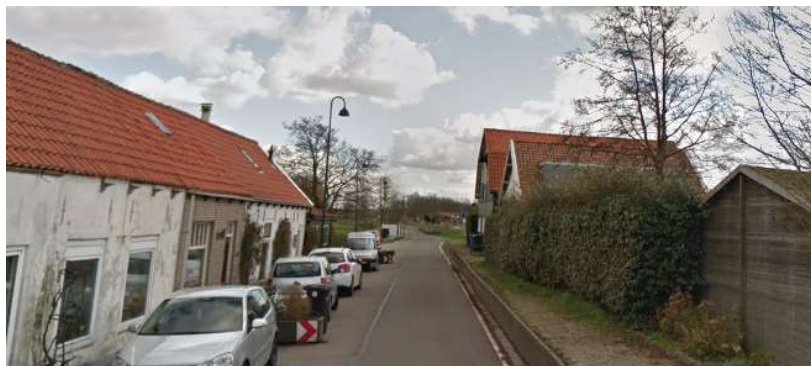
voorland lijkt de urgentie op overstromingsgevaar minder groot.

Echter uit het veldbezoek is gebleken dat het zogenaamde 'Hogepad' (op de foto het verhoogde trottoir aan de rechterkant van de weg) onderdeel uitmaakt van de openbare weg. Het Hogepad ligt ongeveer op normhoogte. Met de breedte van het

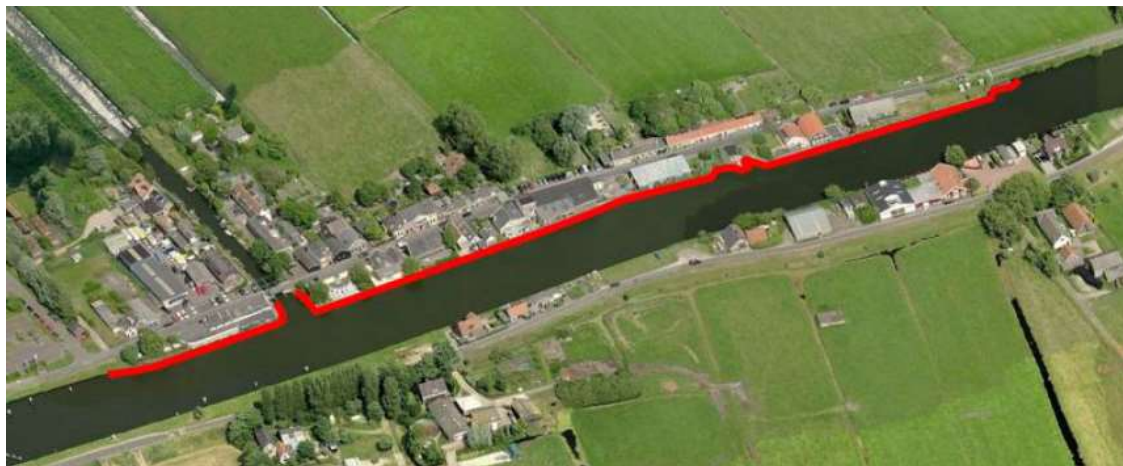
De kade in het buurtschap Zweth is een WOK traject. Bij de laatste toetsing is gebleken dat: de kade (over 253 meter), die onder de Delftweg en Rotterdamseweg ligt, niet aan de norm voldoet, dat betekent dat de kade lager ligt dan + 0,10 m NAP. Deze weg is in beheer en onderhoud bij de gemeente Rotterdam en de gemeente Midden-Delfland.
