HERBESTEMMING HAKA GEBOUW, ROTTERDAM

**6. PLANTOELICHTING**

AANVRAAG OMGEVINGSVERGUNNING, 17 APRIL 2019

GEWIJZIGD: 15 APRIL 2020

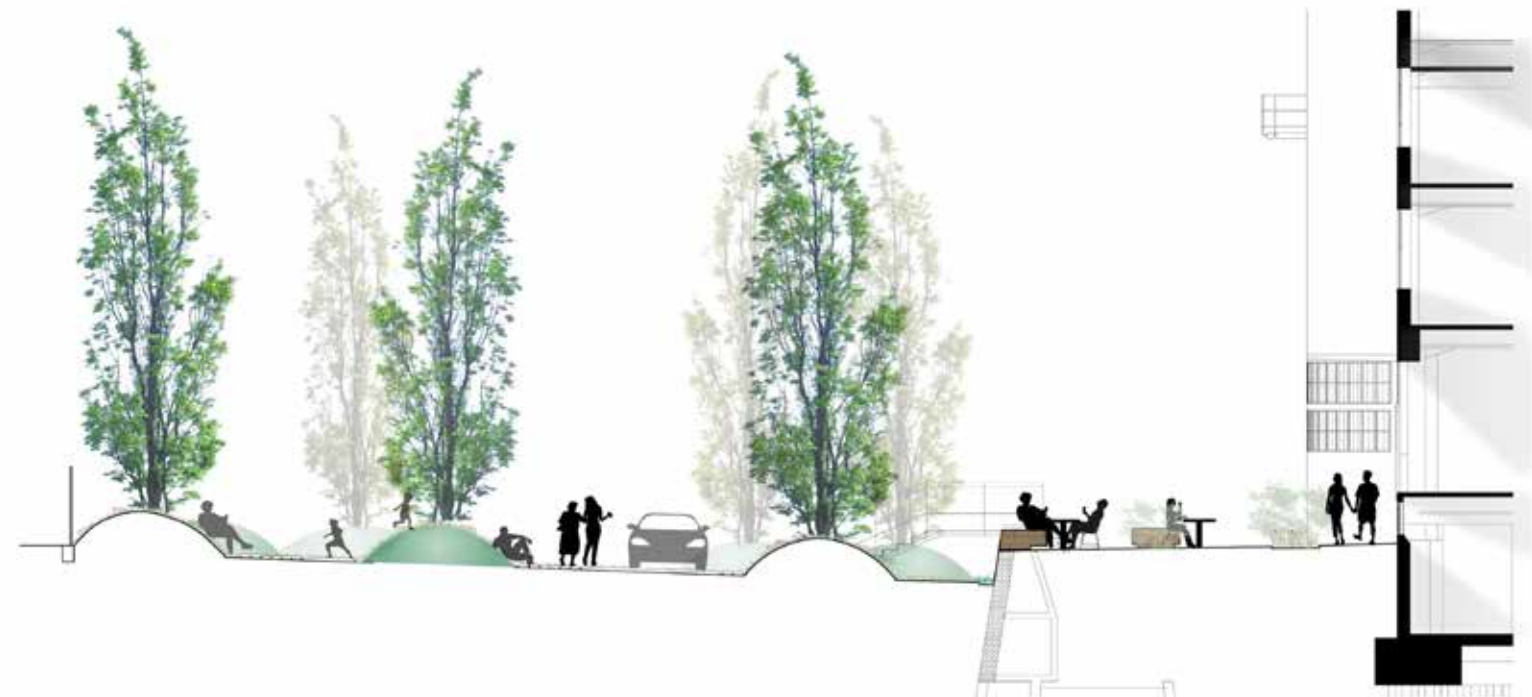
doorsnede landschapsonwerp

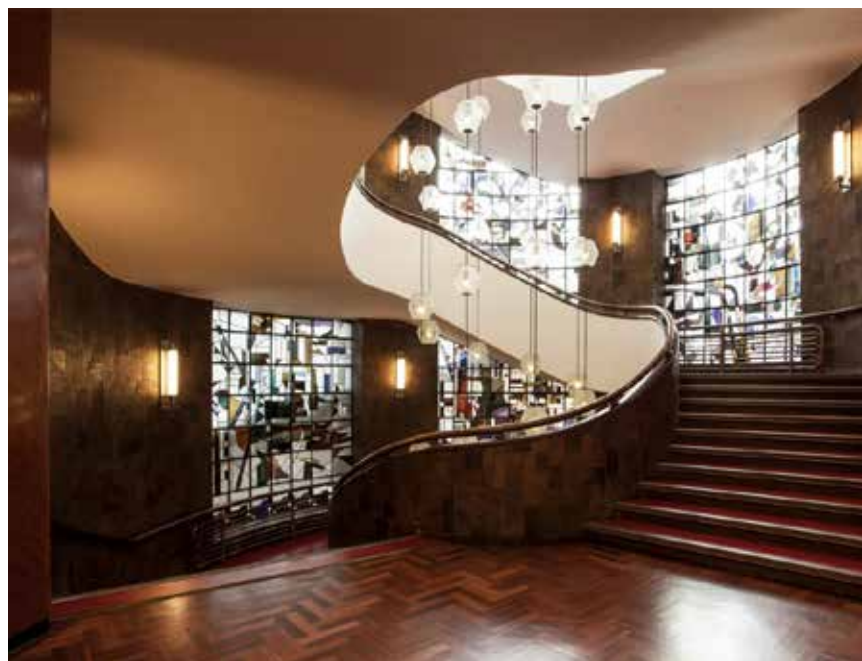
trappenhuis Unilever-gebouw, Rotterdam

De verschillen zijn goed te zien aan de uitwerking van de centrale hoofdtrappenhuizen in de drie gebouwen. Een overeenkomst is het gebruik van grote glaskunstwerken die de verticaliteit benadrukken.

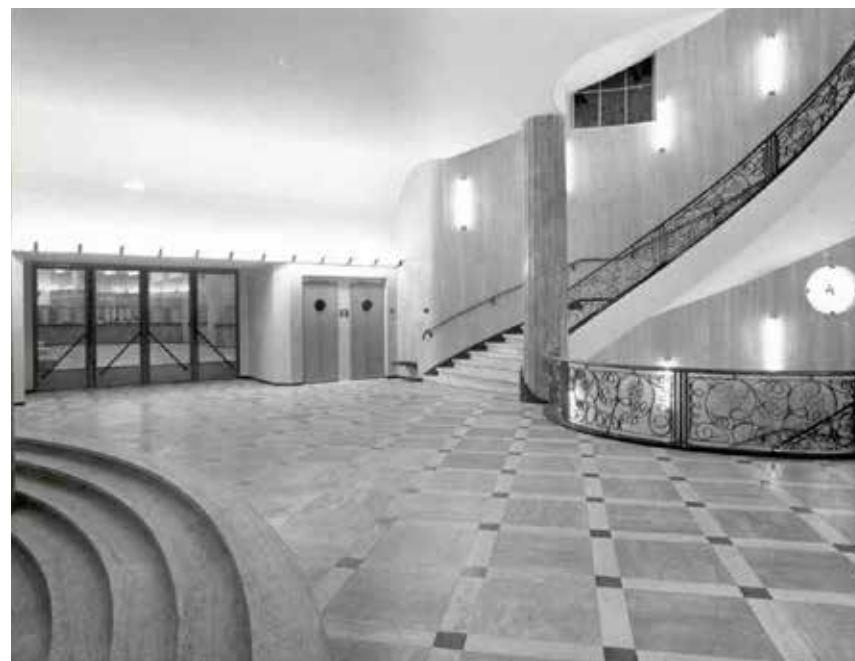
trappenhuis, Bankgebouw, Rotterdam

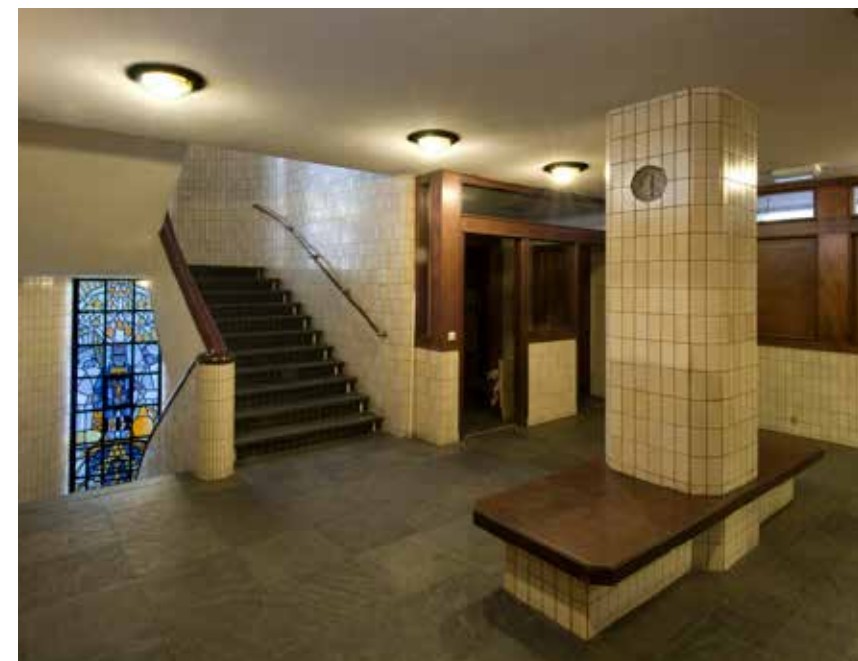
trappenhuis, Haka-gebouw, Rotterdam

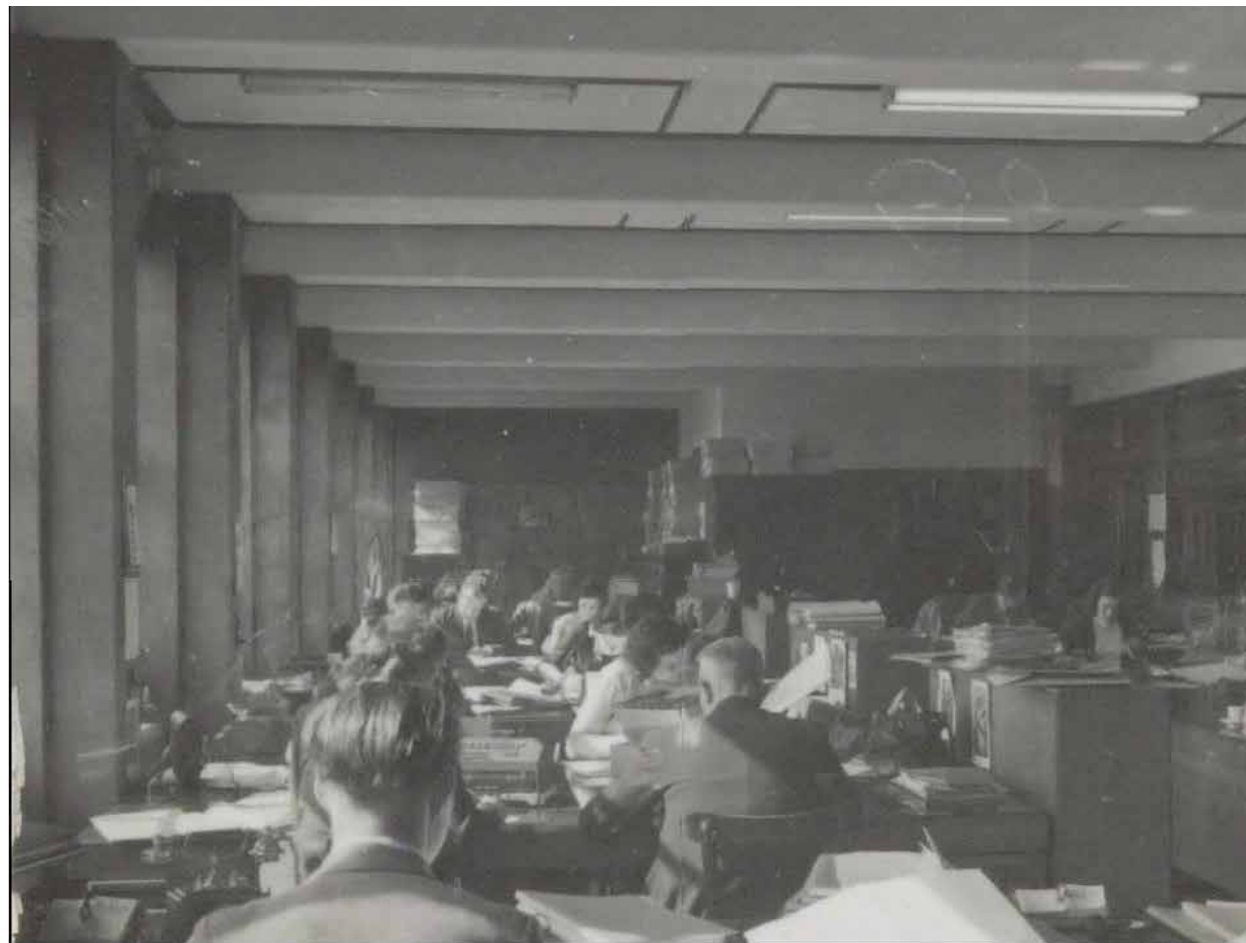
oorspronkelijke interieur, kantoor

In de interieurafwerkingen werd, net als in de gevels en het gebouwvolume, een duidelijk onderscheid gemaakt tussen de verschillende functies. De kantoren waren het rijkst afgewerkt met wandtegels (borstweringen incl. vensterbanken), transparant gelakte houten deuren en lambriseringen van Okumé triplex en verlaagde Celotex-plafonds. Betonconstructies voor zover zichtbaar waren gestuukt en gesausd. Vloerafwerkingen bestonden uit kurkplaten in de kantoren en (vermoedelijk) vloerbedekking in de vergaderzaal op de 3e verdieping. In die laatste waren wanden en plafond met Palissanderhout afgetimmerd. Vergaderzaal en directievertrekken hadden een borstwering van donkergrijze natuursteen.

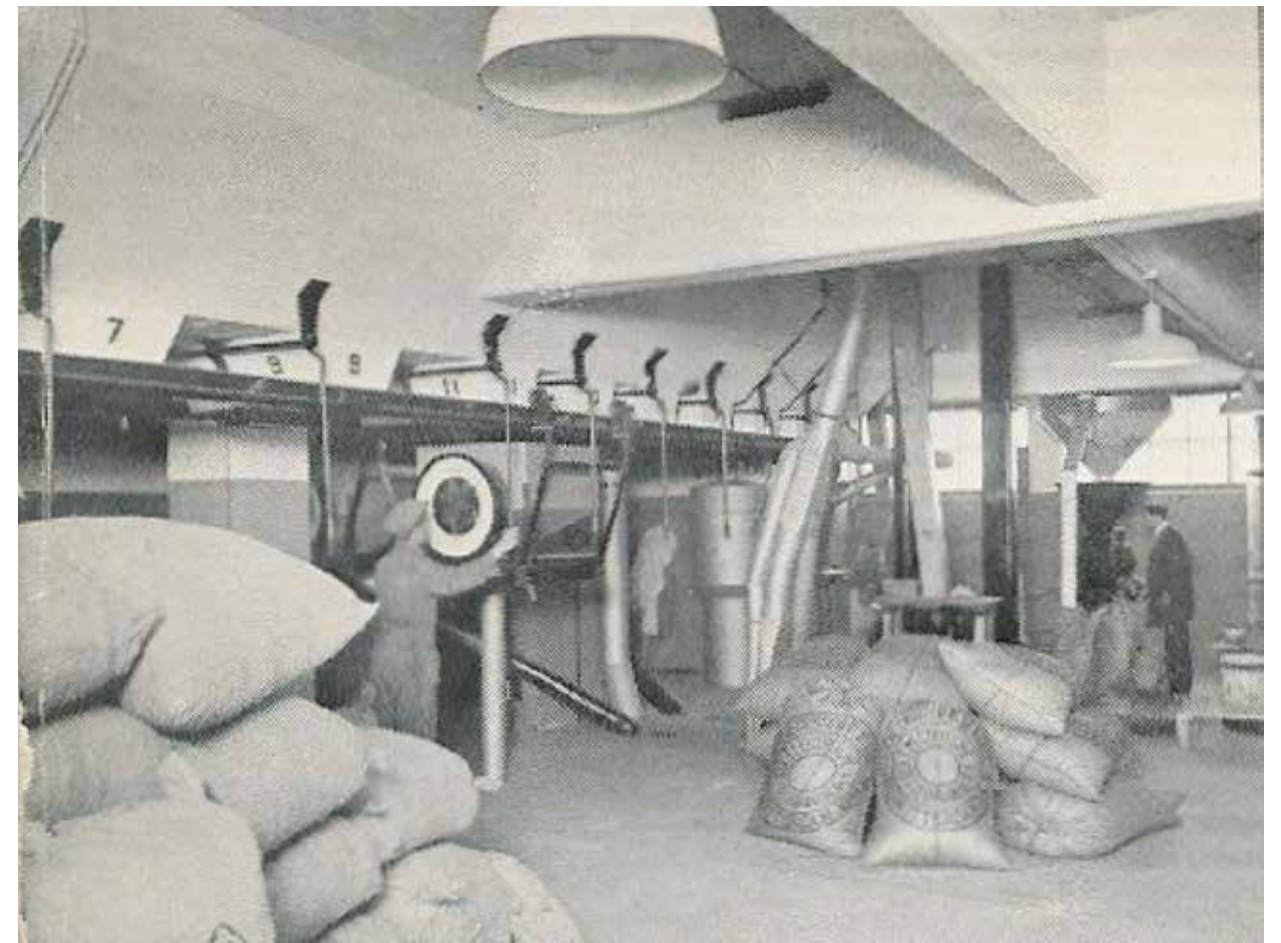
oorspronkelijke interieur, fabriek

In de fabrieken en expeditie zijn betonnen wanden, borstweringen, kolommen, balken en plafonds eenvoudigweg alleen gesausd, met plaatselijk wit wandtegels. De vloerafwerking bestond (vermoedelijk) uit houtgranietvloeren, en plaatselijk uit vloertegels en plavuizen. Daarnaast kwamen onafgewerkte (constructieve) houten vloeren voor.

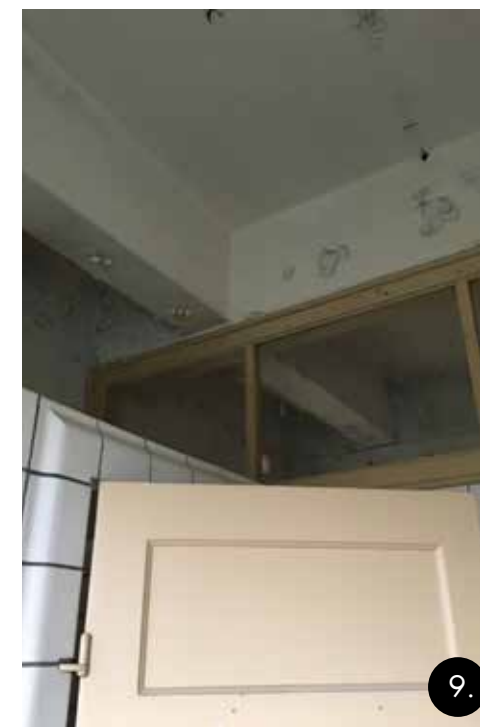
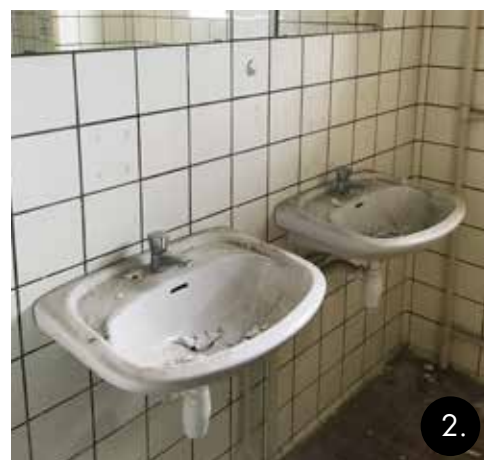
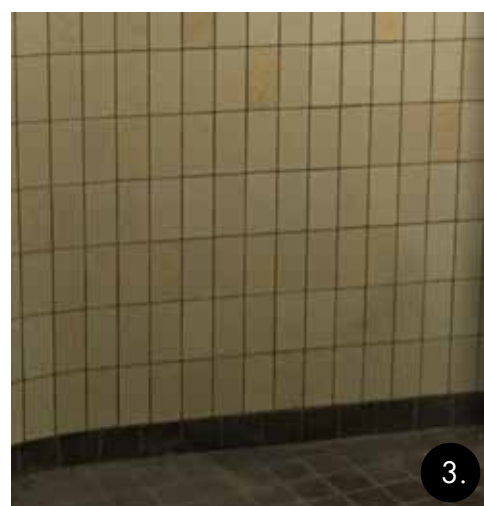
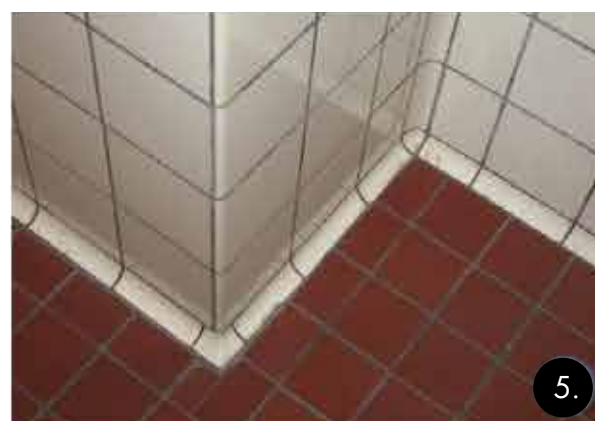
## TOILETTEN HUIDIGE SITUATIE

1. kenmerkend kozijn
  2. wastafels:
  3. wandtegel:
  4. wandtegel:
  5. vloertegel:
  6. kozijnen en deuren:
  7. voorruimte toiletten:
  8. urinoirs:
  9. plafond:
  10. kenmerkend rond kozijn
- wit keramiek  
 lichtgeel verglaasde en halfmat geel gemeleerde tegel, 7,5x15 cm  
 wit verglaasde, keramische vormstukken 15x15 cm, dikte 25mm (lambrizing 2,20m)  
 eindtegels met afgeronde kanten en holle plintstukken  
 DHG tegel 10x10 cm donkerbruin  
 lichtgele paneeldeuren  
 wandtegel: lichtgeel verglaasd 15x15 cm (lambrizing 1,80m)  
 uitstortgootsteen  
 stucwerk plafond/geen verlichting?

In de niet verhuurbare, algemene ruimten (entree, trappenhuizen, sanitair) zijn de oorspronkelijke afwerkingen nog algemeen aanwezig. Met uitzondering van de kleine en zwaar beschadigde toiletgroepen op de koppen van het gebouw worden deze zo veel mogelijk hersteld conform oorspronkelijk: in hoofdzaak tegelwerken, stucwerk en - in het kantoortrappenhuis - natuursteen en gelakt hout. Afwijkende en ontbrekende tegels worden daarbij vervangen door materiaal uit de toiletgroepen op de kop van Fabriek, en indien nodig aangevuld met bijpassende tegels en/of op kleur gebracht. Natuursteen wordt waar nodig aangevuld, houtwerk opnieuw gelakt en stucwerk opnieuw gesausd. Hierbij worden de bevindingen uit het *KHO* aangehouden.

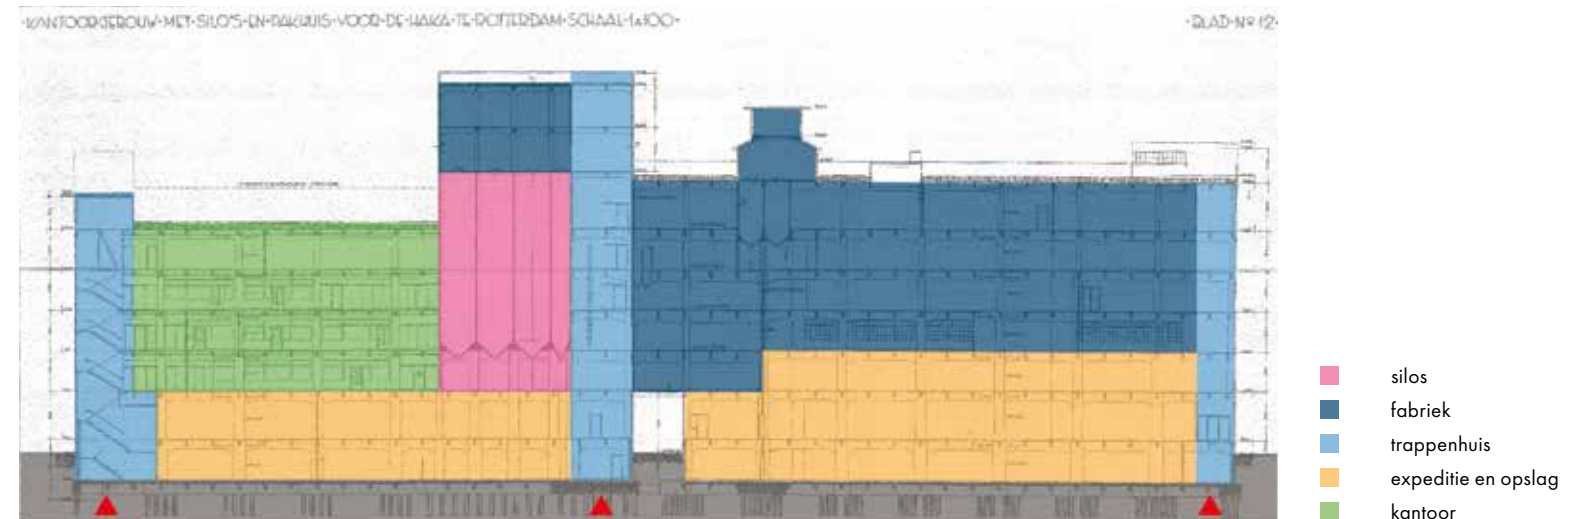
functies oorspronkelijk

Voor het creëren van een attractieve en afwisselende werkomgeving is het (eveneens afwisselende) oorspronkelijk gebruik van het gebouw als blauwdruk genomen. Sfeer en uitstraling van de verschillende gebouwdelen (steeds toegesneden op de oorspronkelijke functies) zijn nu bepalend voor dat van de nieuwe werkomgevingen. Deze krijgen daardoor elk een herkenbaar en eigen karakter dat verwijst naar de historie, en vormen samen de tastbare herinnering aan het multifunctionele coöperatiegebouw uit 1931.

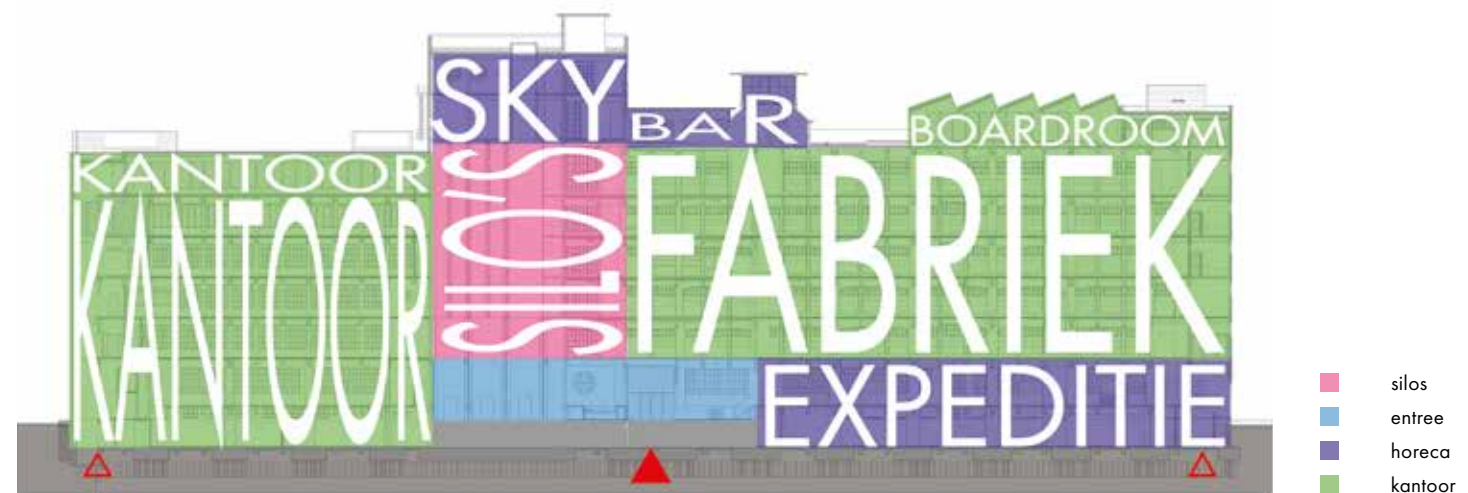
functies nieuw en sferen

- *Expeditie* (v.m. opslag & expeditie) op begane grond en souterrain: multifunctionele plint met lobby en horeca/restaurant/ontmoetingsplek in directe relatie met het maaiveld (voor- en achtergevel), aangevuld met verhuurbare kantoorruimte
- *Kantoor* (v.m. kantoorgedeelte) op 1e t/m 4e verdieping en een nieuwe 5e verdieping: verhuurbare kantoorruimte
- *Fabriek* (v.m. fabrieksgedeelte) op 1e t/m 5e verdieping en op de 6e verdieping een nieuwe dakopbouw: verhuurbare kantoorruimte
- *Silo* (v.m. centrale silo's) van 1e t/m 5e verdieping, met nieuwe liften en technische installaties en daarboven op 6e en 7e verdieping een skybar met terrassen op 6e en 8e verdieping

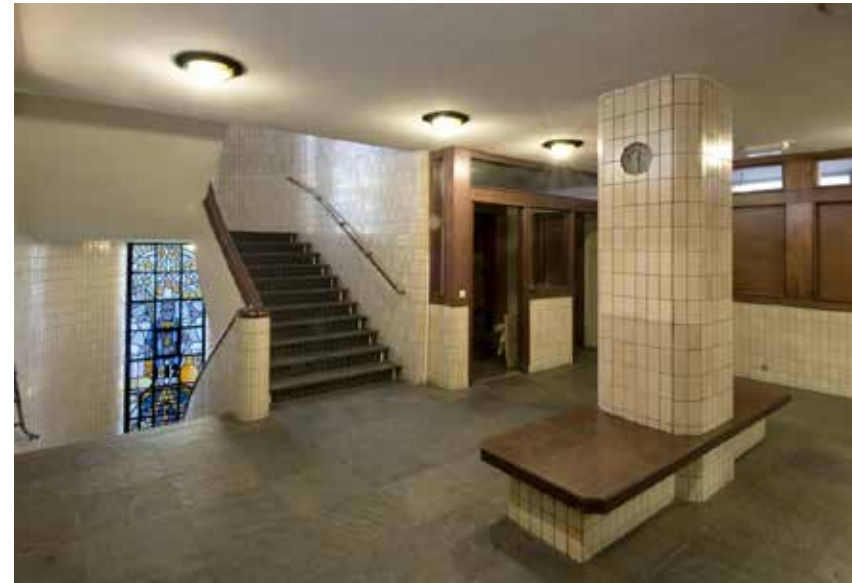
kantoortrappenhuis, binnen

Het kantoortrappenhuis kan nog gebruikt worden als secundaire en/of separate entree voor het Kantoor, zij het zonder lift. Om de paternosterlift, nu buiten bedrijf, weer veilig in gebruik te nemen, zo bleek uit uitvoerig onderzoek, zijn ingrijpende maatregelen, zoals hekjes heel veel sensoren en op elke verdieping een liftbediende nodig om te voldoen aan de huidige regelgeving. Deze te realiseren bleek niet haalbaar. De paternosterlift blijft echter wel behouden, wordt (visueel) hersteld en gerestaureerd en zal door middel van een glasplaat afgeschermd worden.

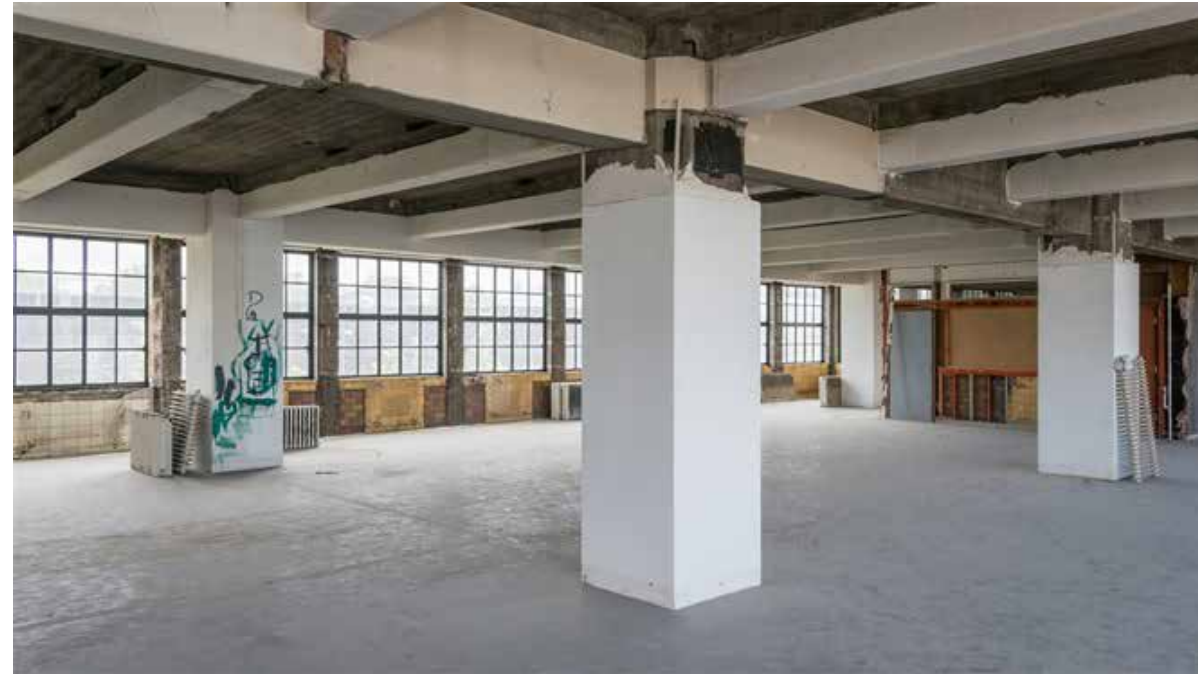
interieur kantoor, huidige situatie

Wat nog rest is het tegelwerk en natuursteen op borstweringen en vensterbanken. Deze worden hersteld zoals in de algemene ruimten. De lambriseringen van Okumé triplex (afgewerkt met schellak) van de gevelkolommen aan de beide langsgevels worden gereconstrueerd. De huidige ledenradiatoren worden vervangen door een gelijk type ledenradiator in de oorspronkelijke grijs metallic kleur. De binnengevels krijgen hiermee hun oorspronkelijke luxere uitstraling terug. Binnen de "historische" binnengevels blijven in Kantoor kolommen, balken en plafonds as-it-is/onafgewerkt. Installaties worden vrijhangend aan het plafond en zoveel mogelijk tussen de balken aangebracht, alleen het hoofdvluchtkanaal loopt onder de balken door. Hierdoor zijn minimaal constructieve ingrepen nodig in de oorspronkelijke betonstructuur. De verlichting bestaat uit rechthoekige pendelarmaturen, verwijzend naar de oorspronkelijke TL-armaturen in het plafond van de kantoren. Langs de gevel worden opnieuw ledenradiatoren geplaatst.

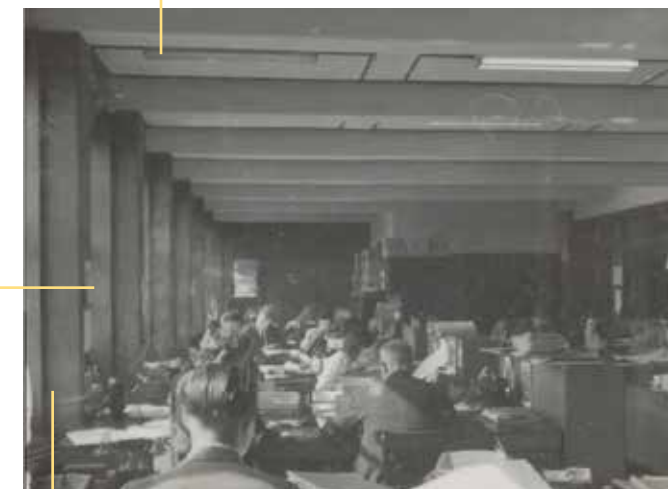
kolommen omkleed met hout Okumé triplex, gelakt

tegels en ledenradiatoren tussen de kolommen (niet zichtbaar op foto)

plafond schoonmaken, beton in het zicht houden

verlaagd plafond (stucwerk) tussen de balken

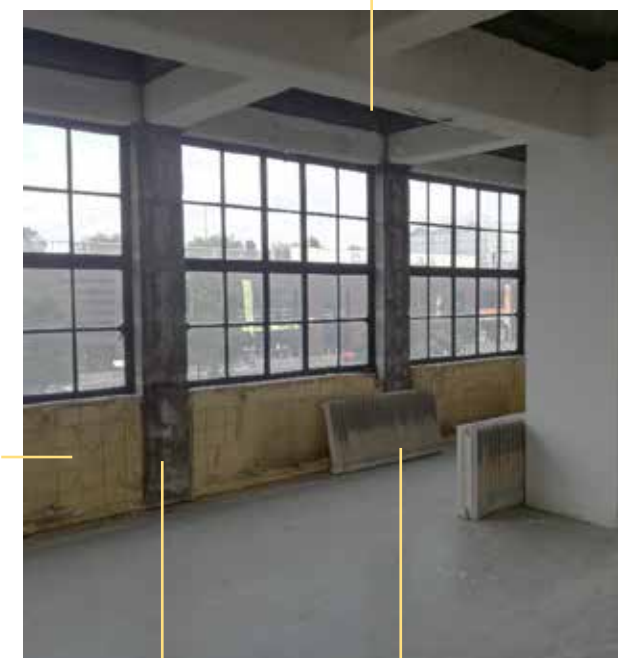
OT tegels herstellen

kolommen omkleed met hout Okumé triplex, gelakt

ledenradiatoren vervangen door nieuwe ledenradiatoren cf. OT, geschilderd, grijs metallic

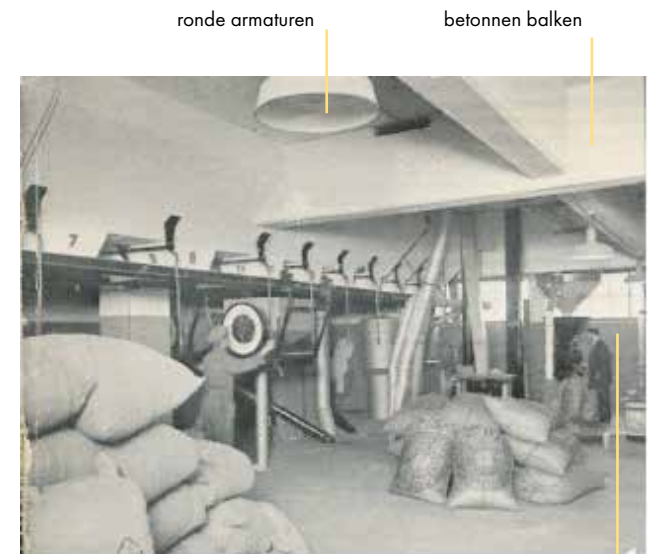
betonnen wanden, soms afgewerkt met tegels (afhankelijk van de functie vd ruimte)

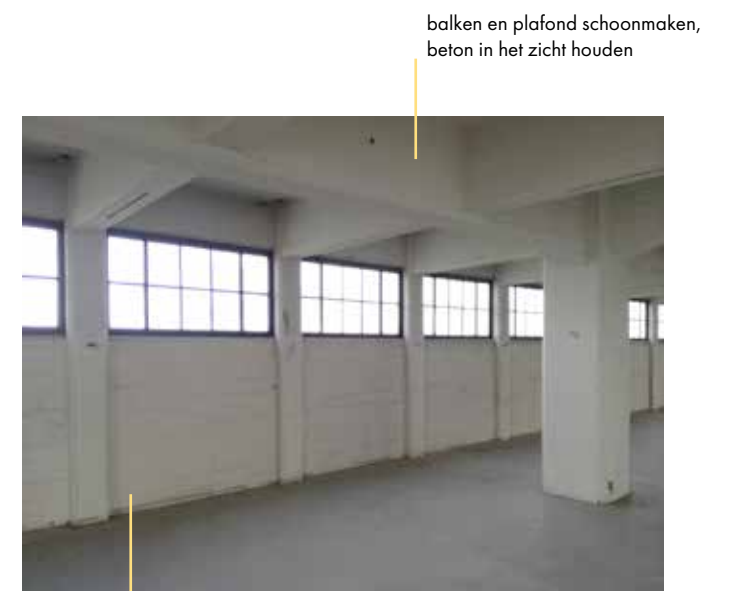
wanden schoonmaken, beton in het zicht houden

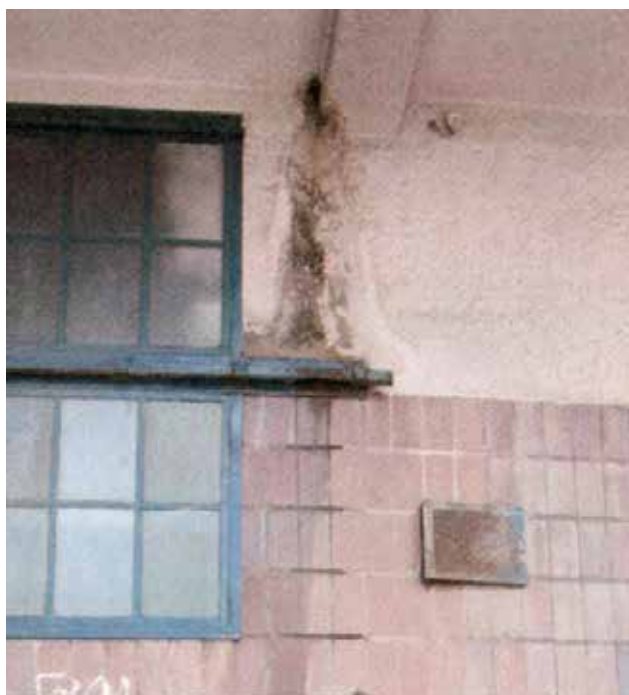
2017, nieuwe gevelafwerking heeft al schade

De huidige toestand van het gevelbeeld is het resultaat van de in 2011 uitgevoerde gevelrenovatie. Er is toen voor gekozen een nieuwe afwerking aan de buitenzijde van de betongevel aan te brengen om herstelplekken te markeren, de gevel waterdicht te maken en de egale textuur en grijze kleur terug te brengen van de oorspronkelijke gevel. Dit is gerealiseerd door het aanbrengen van een mortellaag van ca. 25 mm dikte, afgewerkt met een dekkend, waterdicht en dampopen verfsysteem. In principe zou het aanbrengen van een nieuwe buitenhuid moeten leiden tot een technisch en esthetisch goed resultaat. In de praktijk leken de gekozen aanpak en uitvoering inderdaad goed te voldoen. Er zijn weinig vochtsporen of -scheuren te bespeuren. Wel blijkt de aangebrachte mortellaag onvoldoende te hechten en is er sprake van loskomende (beton)schollen. Dit duidt er op dat de betonconstructie mogelijk onvoldoende gerepareerd is, dan wel dat er toch voortschrijdende (vocht)schades zijn ontstaan. In de aansluitingen van de betongevel op de gevelkozijnen zijn bovendien problemen te verwachten in de tocht dichting met gevolgen voor de klimaatbeheersing.

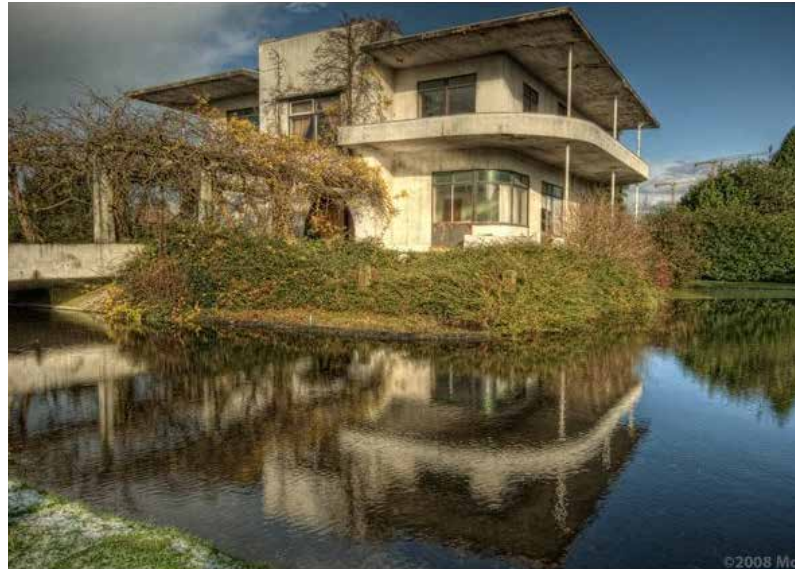
referentie Villa Jongerius, Utrecht, voor de restauratie...

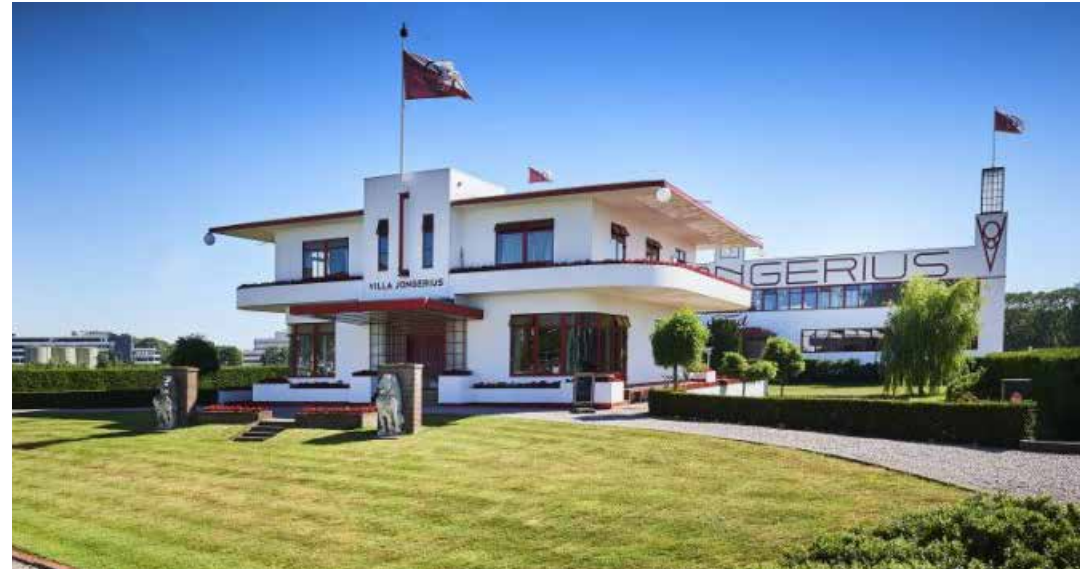
... na de restauratie

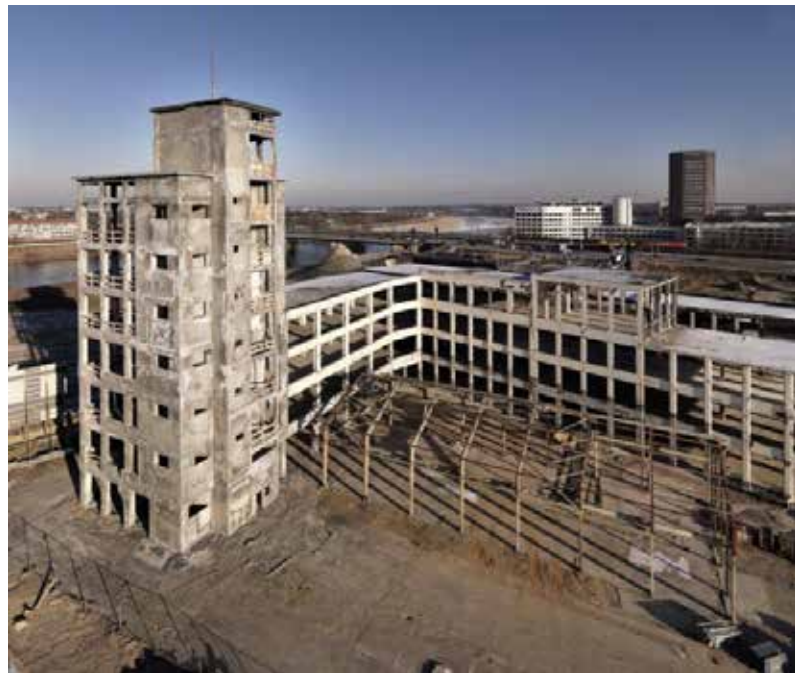
referentie Nendinsco fabriek, Venlo, voor de restauratie

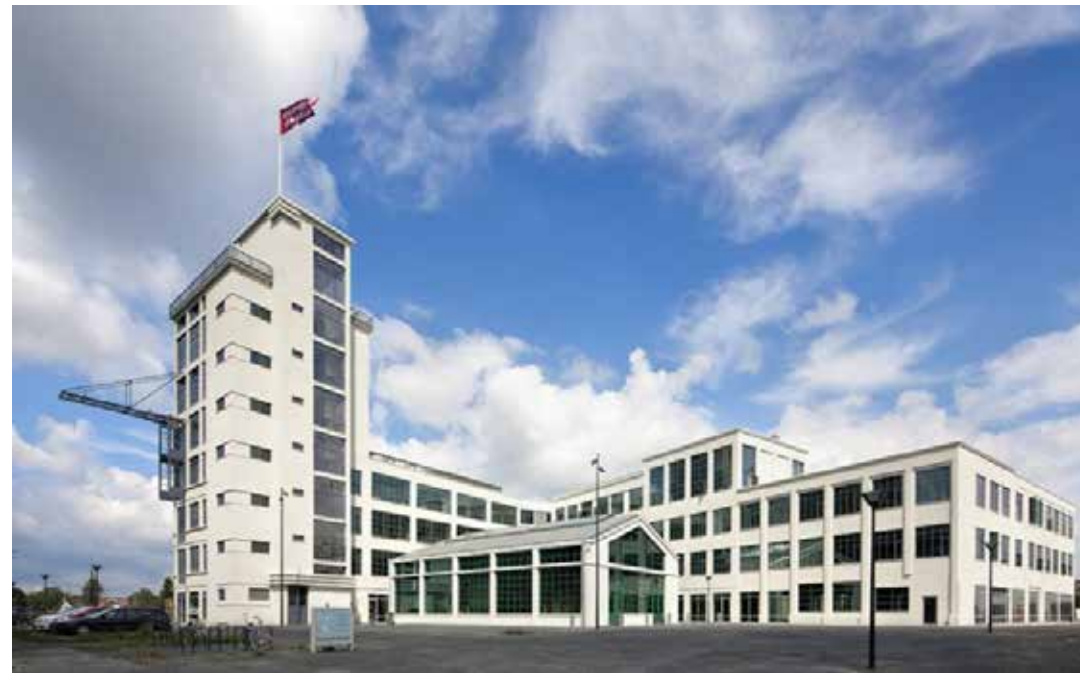
... na de restauratie

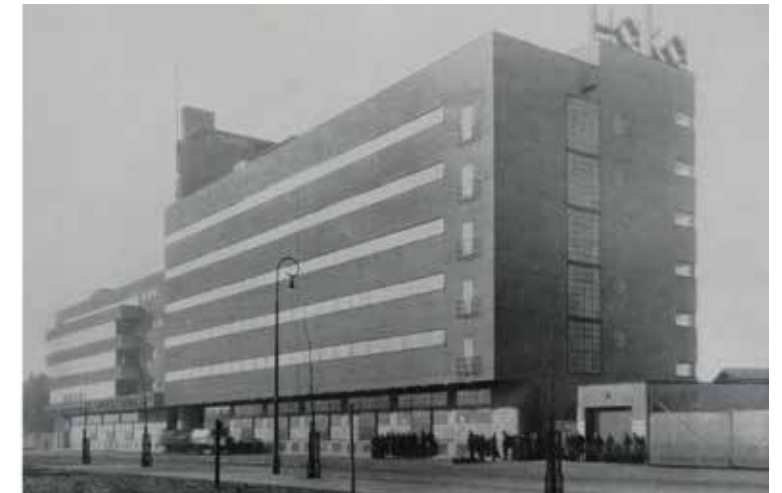
doorgaande raamstroken

Kenmerkend voor de gevels zijn de doorgaande raamstroken in Fabriek en Kantoor. Er is daarbij geen onderscheid gemaakt tussen de straat- en havengevel. In de raamstroken vormen de gevelkozijnen samen met de tussenliggende tegels één doorgaande terugliggende strook. De overige 'solitaire' kozijnen liggen vlak met de gevel.

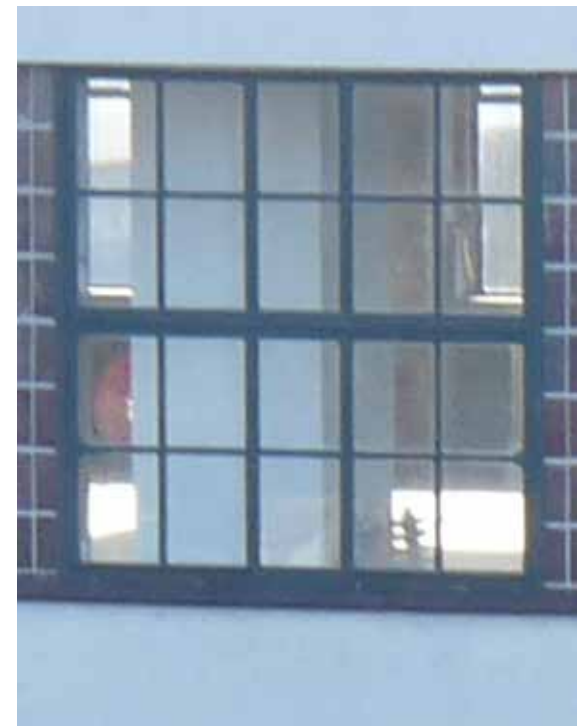
kantoor: in de huidige situatie zitten de draaiende delen vastgelast. Het bovenste kiepraam zal weer werkend gemaakt worden.

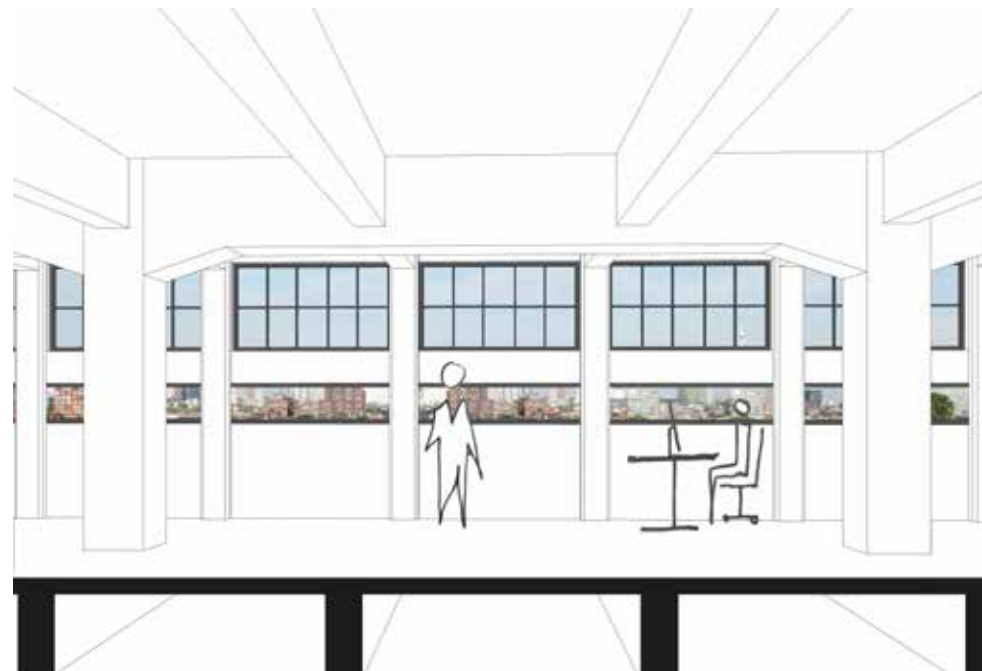
nieuwe strookramen op ooghoogte van een zittend persoon

Om voldoende uitzicht vanaf de werkplekken in Fabriek te krijgen en zo een prettige en bruikbare werkomgeving te maken, worden in de huidige hoge borstweringen nieuwe strookramen toegevoegd. Van buitenaf gezien zijn dit kaderloze glazen stroken (met achterliggende kozijnprofielen) die ononderbroken door penanten over de volle lengte doorlopen. Het glas ligt in het vlak van de gevel en is voorzien van een patroon in de kleur en textuur van het er boven- en onderliggende pleisterwerk, zodat de glasstroken zoveel mogelijk opgaan in de gevel. De stroken liggen los van de bestaande verdiept liggende raamstroken om de verhoudingen in de gevel niet aan te tasten en de oorspronkelijke raamstrook te houden in het gevelbeeld. Zittend aan een bureau is het dan precies mogelijk naar buiten te kijken.

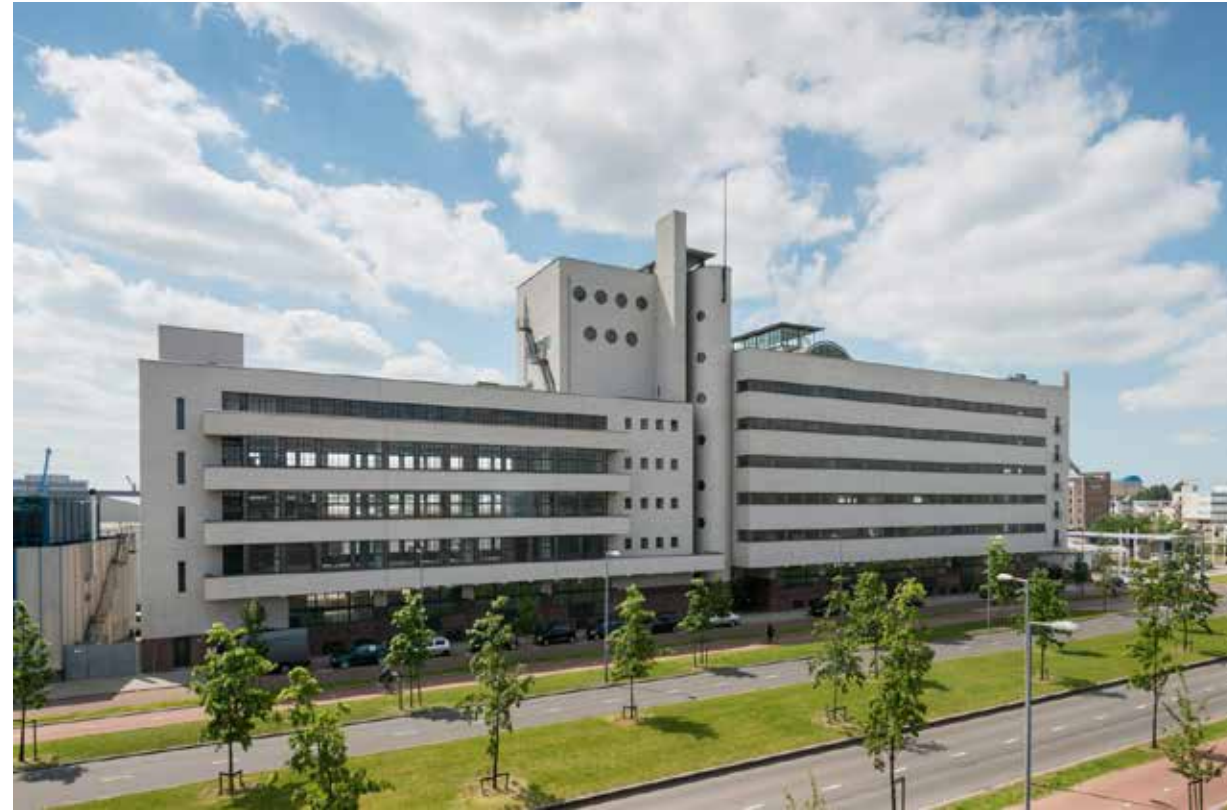
huidige situatie

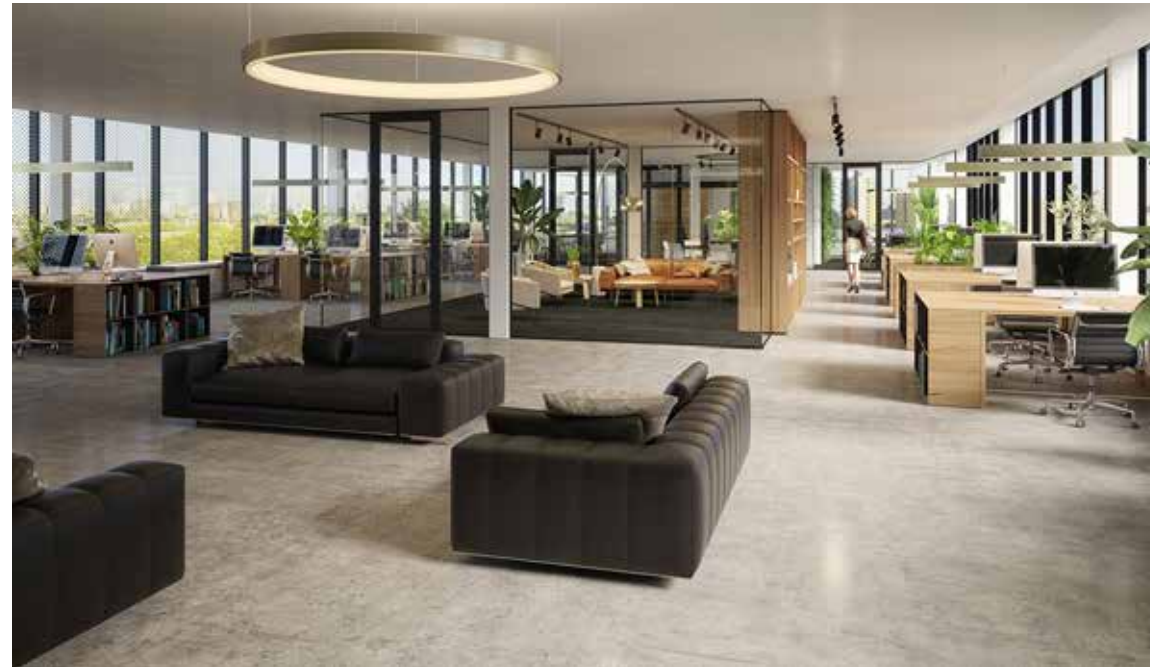
dakopbouw kantoor

De nieuwe eveneens 1-laagse opbouw volgt ook de lijn met de onderliggende gevel, vlak met de nieuwe pleisterlaag. De opbouw heeft een staalconstructie met ranke gevelkommen en een volledig glazen gevel. De opbouw heeft aan de randen een minimale dakrand, zodat vanaf de straat nagenoeg alleen het glas te zien, als een voortzetting van het bestaande volume. Als huuroptie worden uitzetramen aangeboden, deze zijn vlak met de glasgevel gedetailleerd en verstoren dit beeld (in dichte toestand) niet.

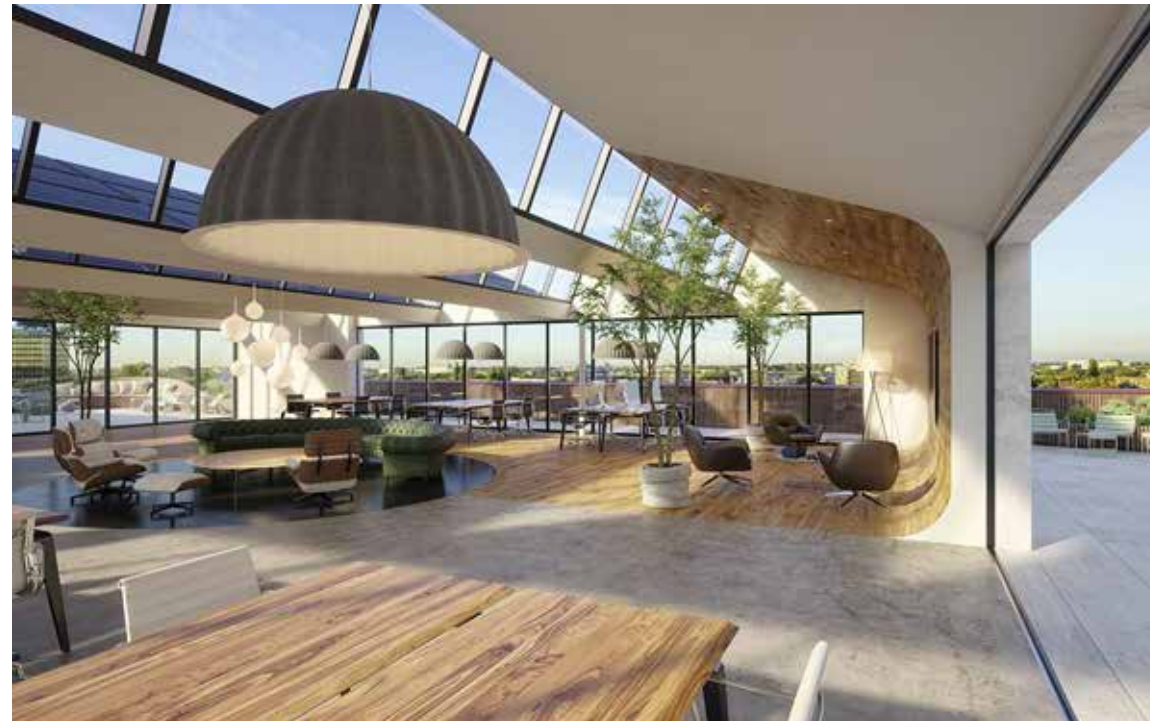
dakopbouw fabriek

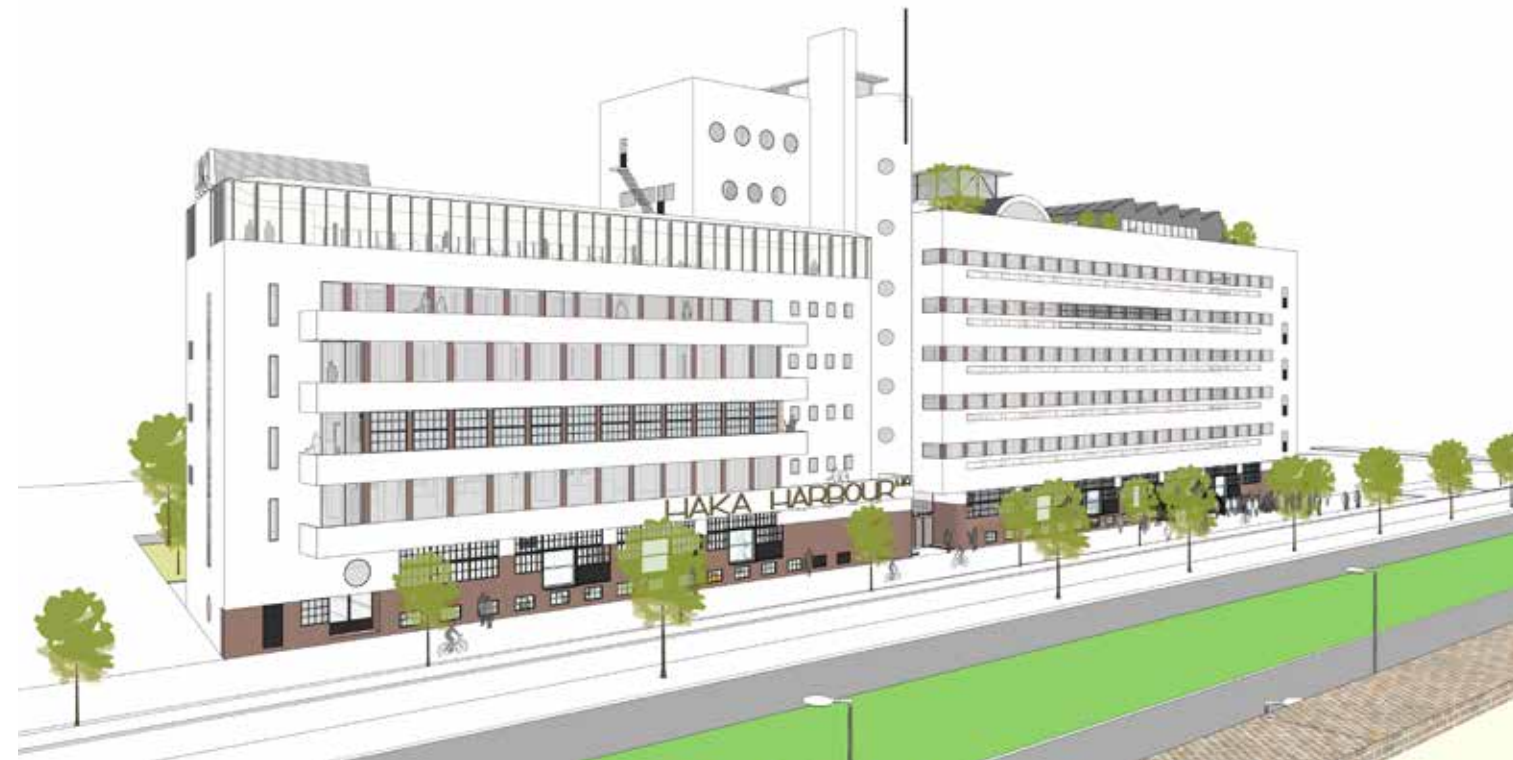
zicht vanaf dakpark

- een opstelling t.b.v. ventilatie en koeling voor Kantoor op het kantorentrappenhuis; deze wordt geplaatst binnen een scherm met de kopse zijde (zuidoost-gevel) in de letters "HAKA" en twee lange zijden in staalprofielen waardoor de opstelling vanaf Vierhavenstraat en Dakpark aan het oog is onttrokken
- een opstelling t.b.v. ventilatie en koeling voor Fabriek op het fabriekstrappenhuis; deze wordt geplaatst binnen een scherm met de kopse zijde (noordwest-gevel) waardoor de opstelling vanaf Vierhavensstraat en Dakpark aan het oog is onttrokken
- een reservering voor een luchtbehandelingskast t.b.v. de horeca in de Skybar; deze is opgenomen onder de oorspronkelijke luifel op de 8e verdieping naast de schoorsteen en centrale trap. (de huidige gevels onder de luifel zijn niet oorspronkelijk en worden verwijderd)

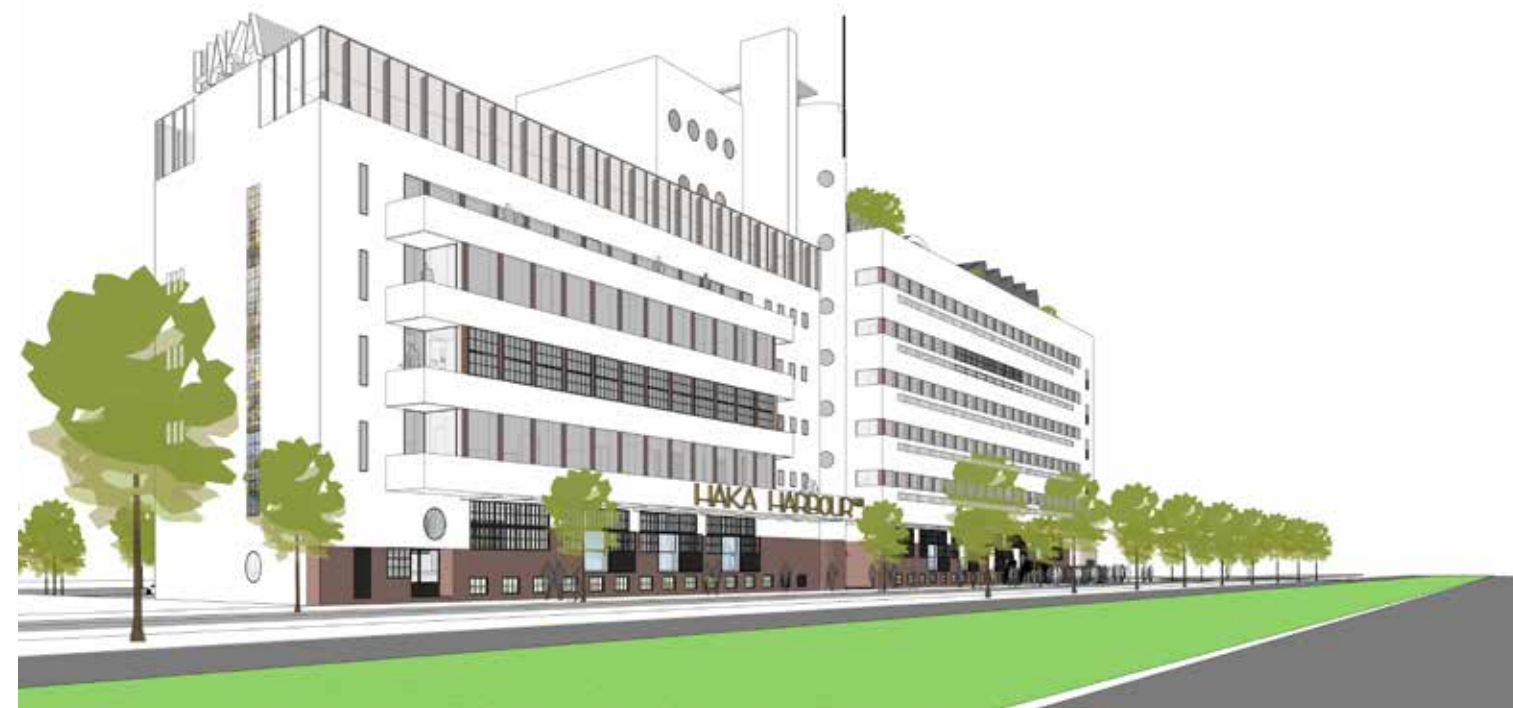
zicht vanaf straat
