## Factsheet (onderhoud) buffers

Dit document beschrijft de praktische aandachtspunten ten aanzien van de aanleg en/of vergroting van regenwaterbuffers die vanuit afdeling onderhoud als wenselijk worden geacht om de aangelegde buffers goed te kunnen onderhouden.

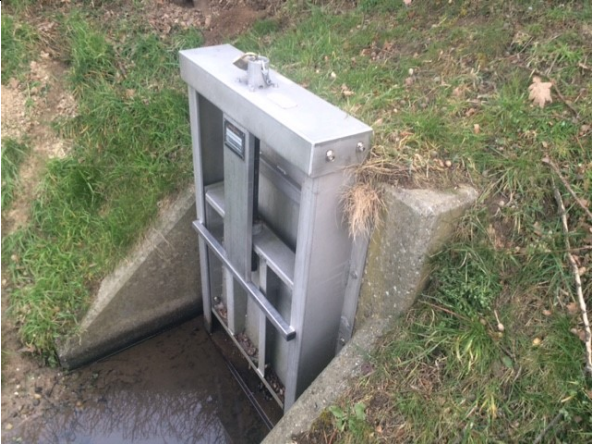
| Foto | Nadere toelichting |
|---|---|
| | <p>Het is wenselijk om de spindelafsluiter altijd te bevestigen op een vlakke betonnen achterwand.</p> |

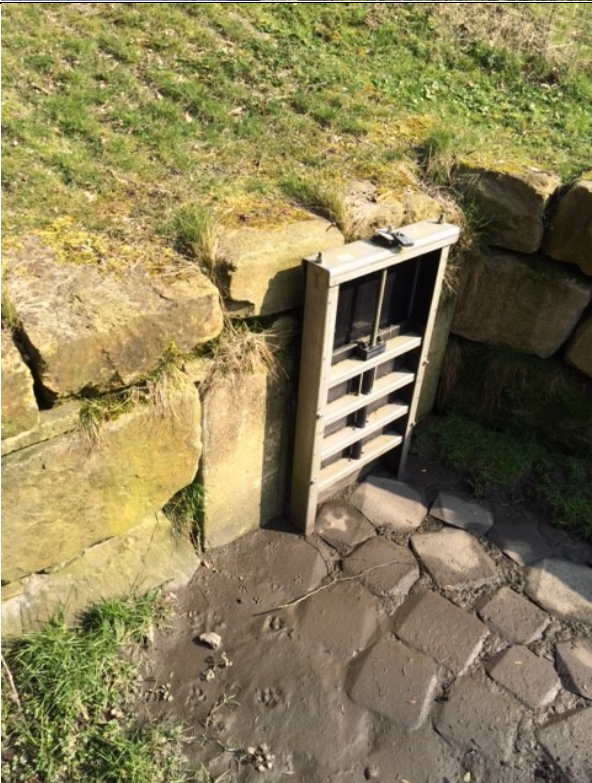
| Foto | Nadere toelichting |
|---|---|
| | <p>Idem</p> |

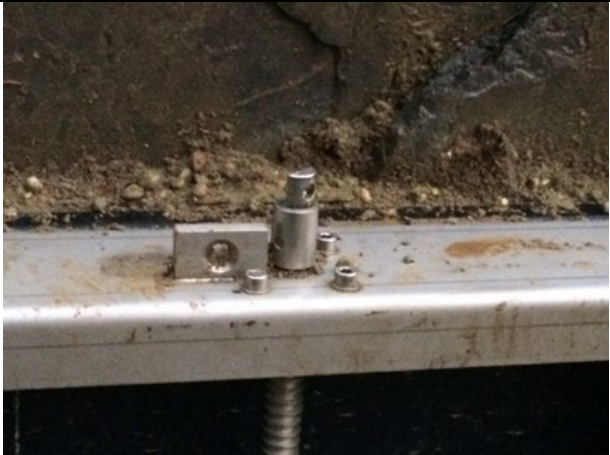
| Foto | Nadere toelichting |
|---|---|
| | <p>Voorbeeldfoto halvemaanbediening spindelschuif.<br/>Deze is gewenst en geen afwijkende.</p> |

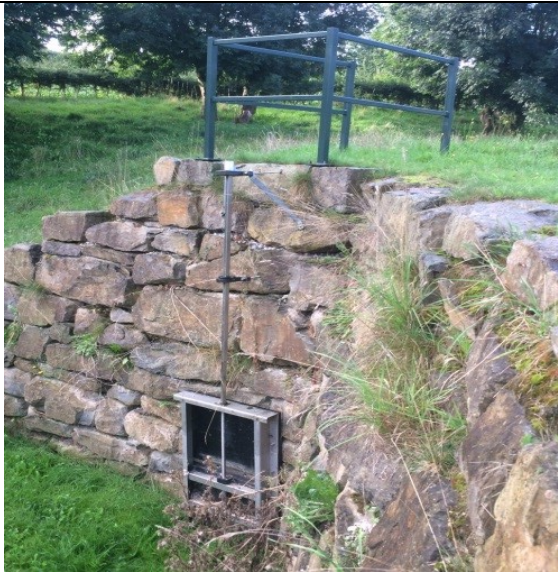
| Foto | Nadere toelichting |
|---|---|
| | <p>Voorbeeldfoto spindelschuifverlenging.<br/>Deze dient aangebracht te worden zodat de bediening altijd boven de hoogwaterlijn kan plaatsvinden.<br/>Daarnaast dient ook rekening te worden gehouden met Arbo aspecten.</p> |

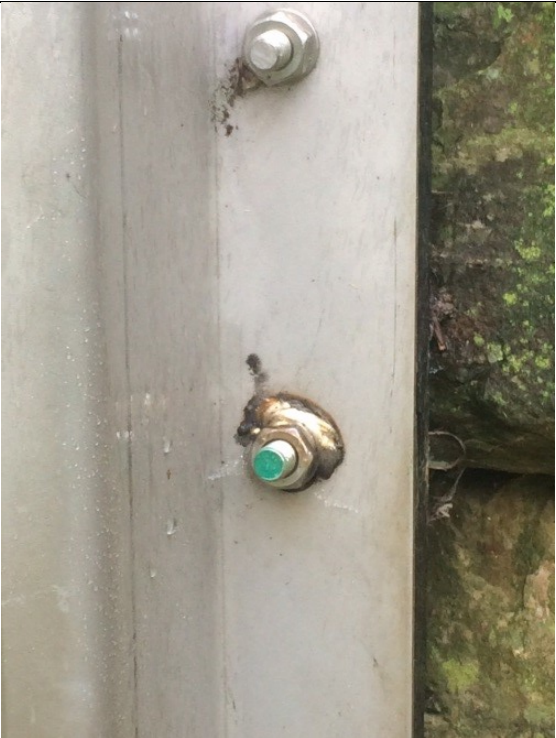
| Foto | Nadere toelichting |
|---|---|
| | <p>Na aanbrengen spindelschuif, de bouten vastlassen i.v.m. anti-diefstal (RVS)</p> |

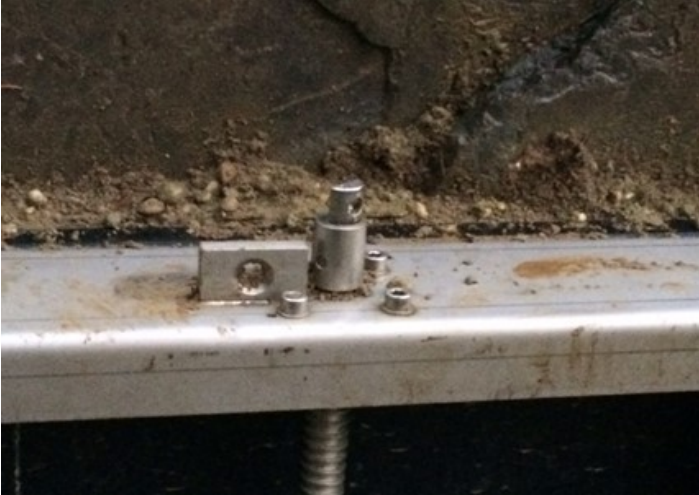
| Foto | Nadere toelichting |
|---|---|
| | <p>Voorbeeldfoto zoals het niet gewenst is.<br/>Is geen mogelijkheid een hangslot aan te brengen.</p> |

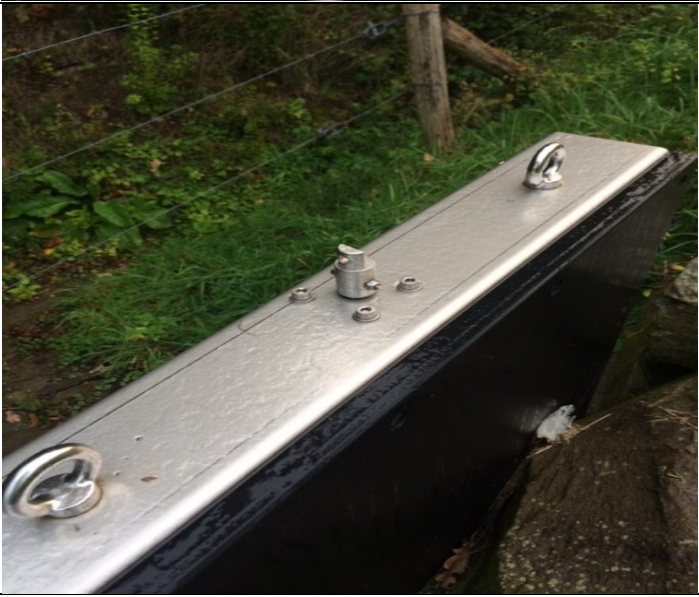
| Foto | Nadere toelichting |
|---|---|
| | <p>Voorbeeldfoto zoals het niet gewenst is.<br/>Is geen mogelijkheid een hangslot aan te brengen.</p> |

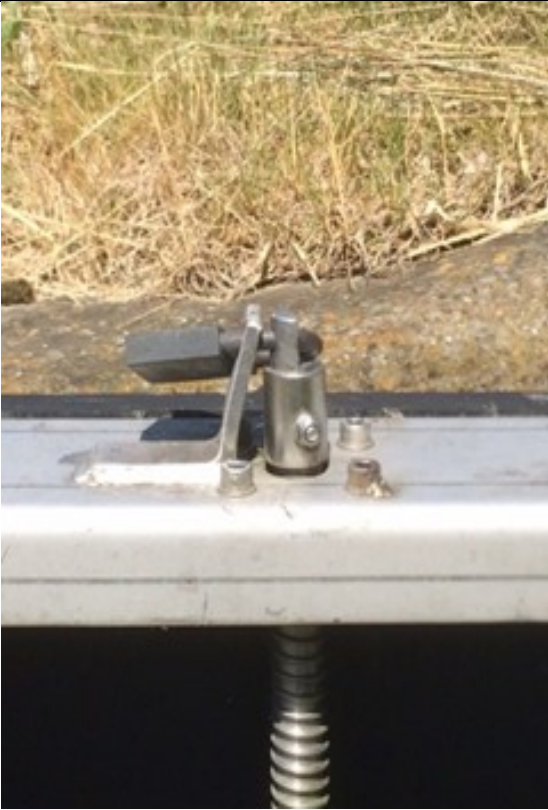
| Foto | Nadere toelichting |
|---|---|
| | <p>Voorbeeldfoto waarop te zien is dat spindelschuif bediening middels hangslot kan worden afgesloten.</p> <p>Het is wenselijk om de spindelschuiven meteen afgesloten op te leveren.</p> |

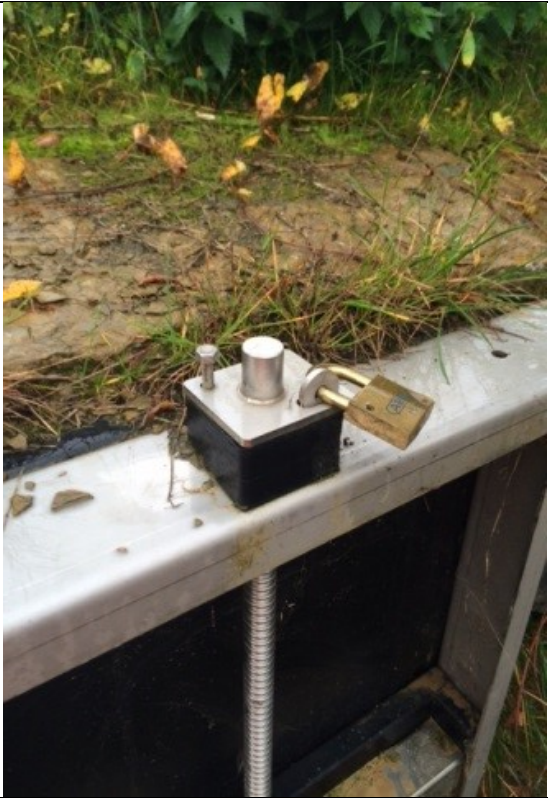
| Foto | Nadere toelichting |
|---|---|
| | <p>Een andere voorbeeldfoto waarop te zien is dat spindelschuif bediening middels hangslot kan worden afgesloten.</p> <p>Het is wenselijk om de spindelschuiven meteen afgesloten op te leveren.</p> |

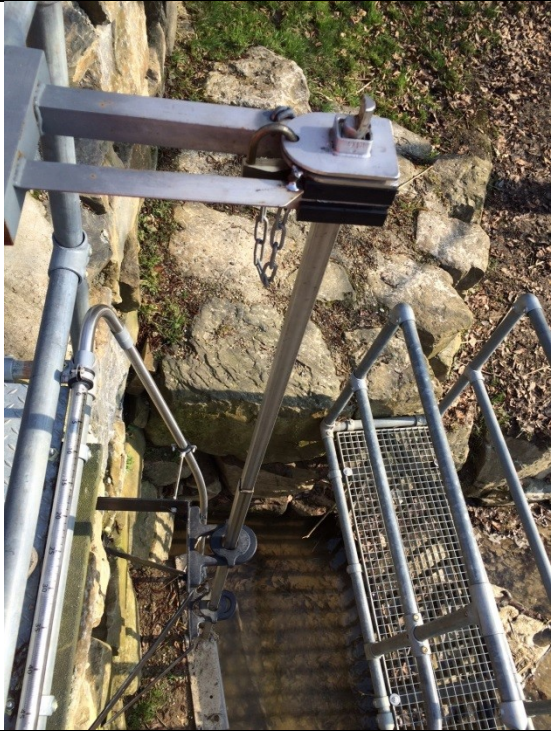
| Foto | Nadere toelichting |
|---|---|
| | <p>Voorbeeldfoto waarop te zien is dat ook bij toepassen spindelverlenging afsluitbaar moet zijn.</p> <p>Het is wenselijk om dit meteen afgesloten op te leveren.</p> |

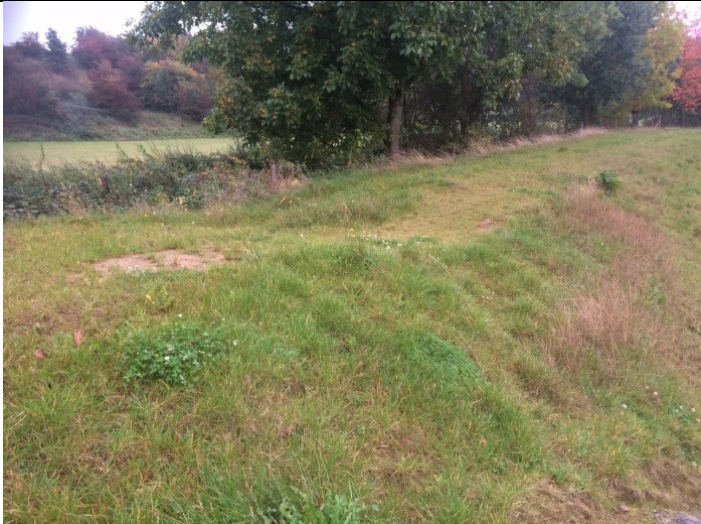
| Foto | Nadere toelichting |
|---|---|
| | <p>Op deze voorbeeldfoto is de noodoverlaat niet verhard. Bij overstroomden bestaat er een grote kans op uitspoeling. Dat is niet gewenst.</p> |

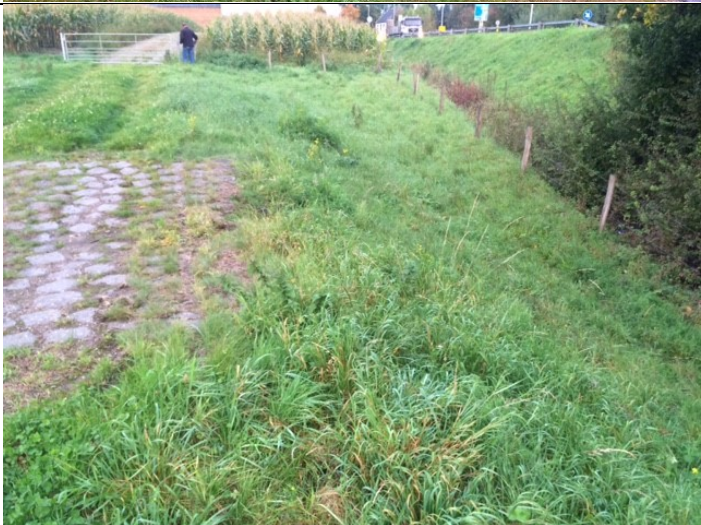
| Foto | Nadere toelichting |
|---|---|
| | <p>Op deze voorbeeldfoto is de noodoverlaat weliswaar bovenop verhard, maar aan de overstromingszijde niet. Bij overstroomden bestaat er een grote kans op uitspoeling. Dat is niet gewenst.</p> |

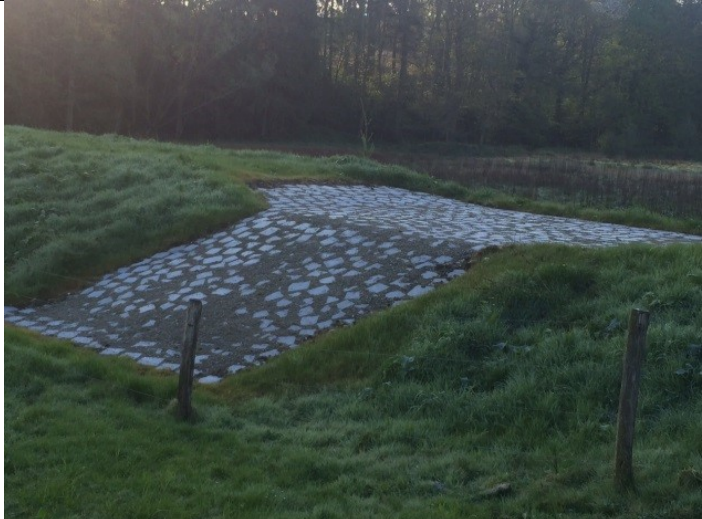
| | <p>Op deze voorbeeldfoto is de noodoverlaat voorzien van basaltkeien op kruin, talud en in teen.</p> <p>Deze overstromvoorziening is zeer stabiel en zal niet leiden tot uitspoelen.</p> <p>Deze situatie is zeer gewenst.</p> |

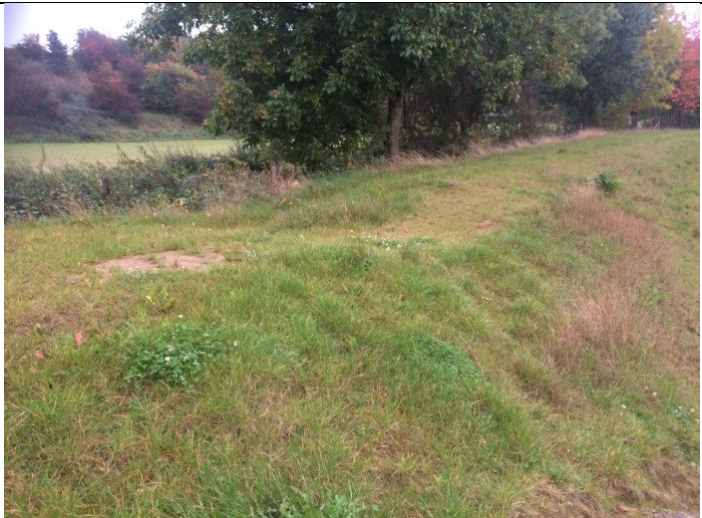
| Foto | Nadere toelichting |
|---|---|
| | <p>Op deze voorbeeldfoto is het niet zo goed te zien, maar de overstromvoorziening zit erg dicht bij de spindelschuif. Naast het feit dat de noodoverlaat niet verhard is, is de spindelschuif niet goed bereikbaar en is het pad over de dijk niet stabiel. Dat is niet gewenst.</p> |

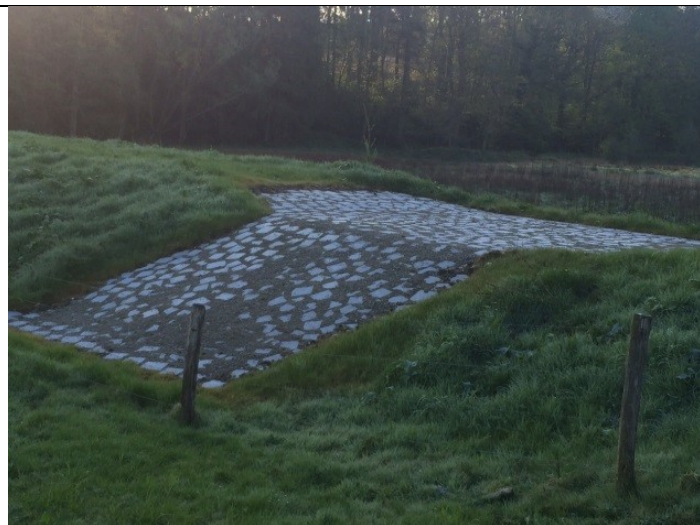
Op deze voorbeeldfoto is het niet zo goed te zien, maar de overstroomvoorziening zit verder weg van de spindelschuif. Doordat de noodoverlaat verhard is, is de spindelschuif ook bij overlopen goed bereikbaar (en stabiel). Dit is een gewenste situatie.

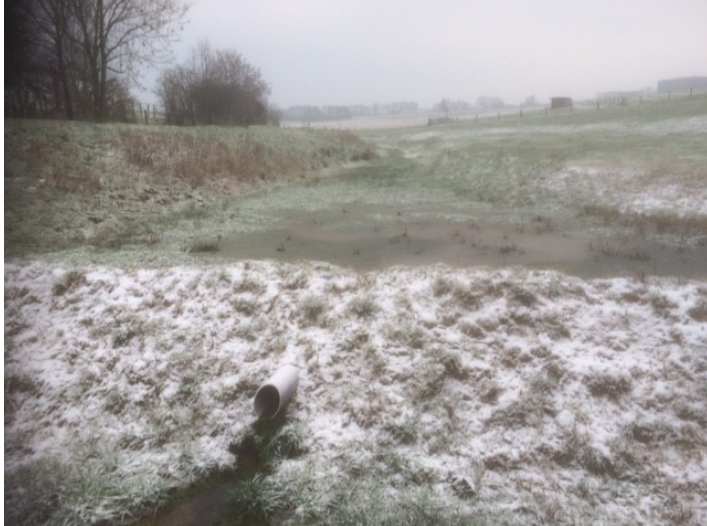
| Foto | Nadere toelichting |
|---|---|
| | <p>Op deze voorbeeldfoto is het niet zo goed te zien, maar daar waar in buffers een slibdam wordt aangebracht is het wenselijk om deze in verband met bereikbaarheid voor onderhoud zo dicht mogelijk bij de instroom te hebben.</p> |

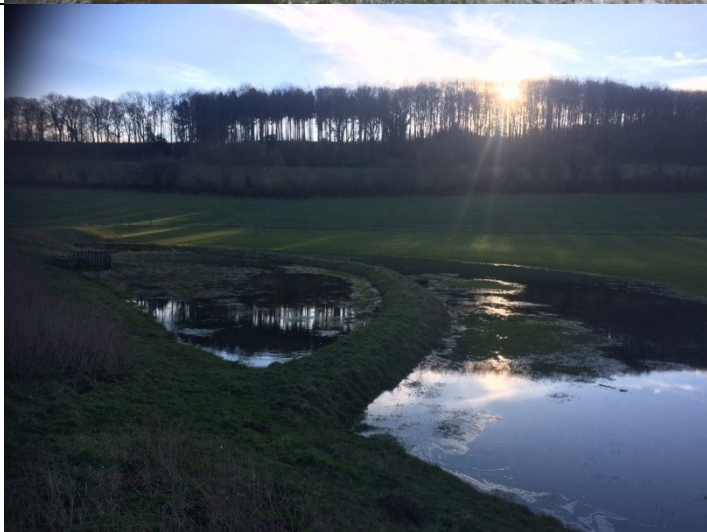
| Foto | Nadere toelichting |
|---|---|
| | <p>In buffers waar de instroom rondom vanaf de akkers komt, is het wenselijk om een slibdam rondom de uitstroom te maken.</p> |

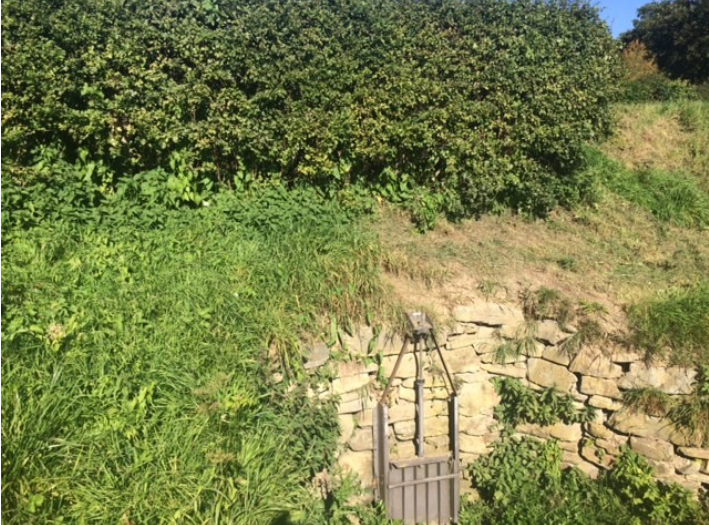
| Foto | Nadere toelichting |
|---|---|
| | <p>Op deze voorbeeldfoto is het minder goed te zien, maar het talud boven de spindelschuif is zeer steil en gevaarlijk. Bovendien is deze spindelschuif nagenoeg niet te bedienen (en zeker niet 's nachts en bij regen). Een leuning en spindelschuifverlenging ontbreken hier.</p> |

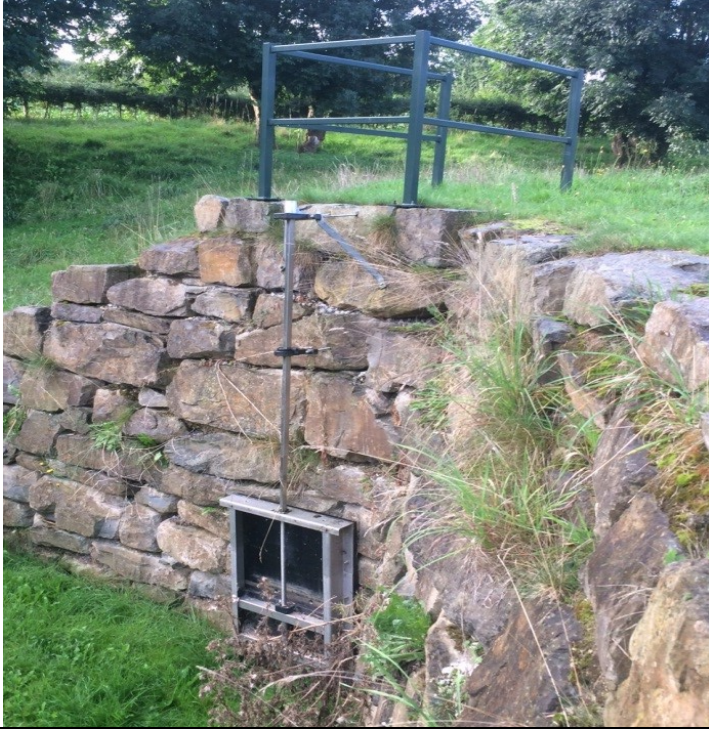
| Foto | Nadere toelichting |
|---|---|
| | <p>Op deze voorbeeldfoto is een deugdelijke leuning en spindelschuifverlenging aanwezig hetgeen gewenst is.</p> |

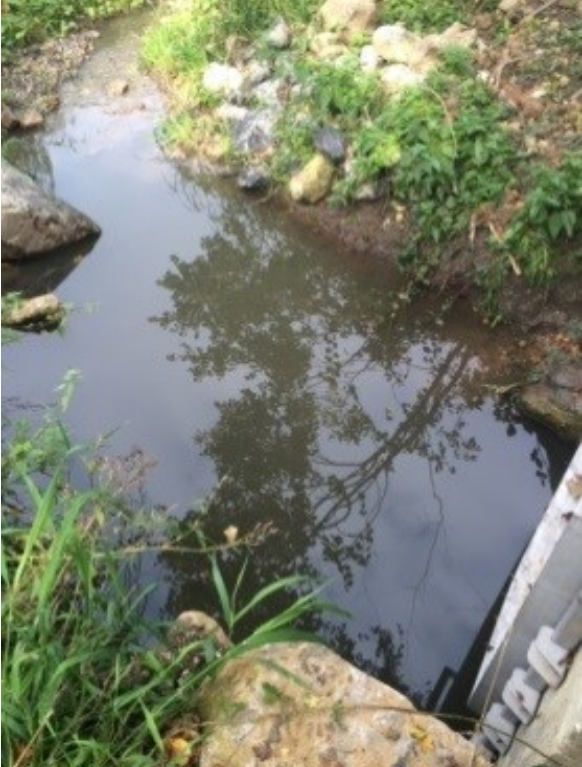
| Foto | Nadere toelichting |
|---|---|
| | <p>Op deze voorbeeldfoto is het moeilijker zichtbaar, maar de uitstroomvoorziening is voorzien van losse stortstenen. Gevolg zijn uitspoelingen en het is nagenoeg onmogelijk dit te onderhouden (op te schonen).<br/> Deze situatie is niet gewenst.</p> |

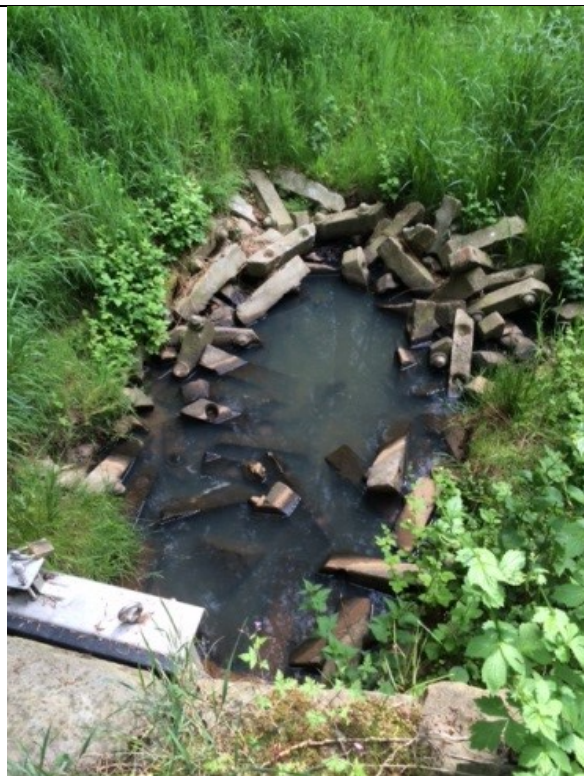
Idem.

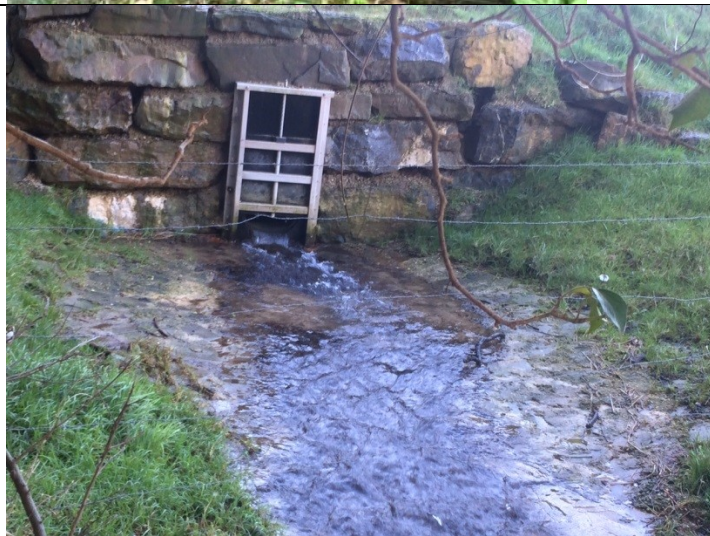
Op bijgevoegde voorbeeldfoto is een uitstroomvoorziening met deugdelijke verharding te zien. Deze uitstroomvoorziening is goed te onderhouden hetgeen zeer wenselijk is.

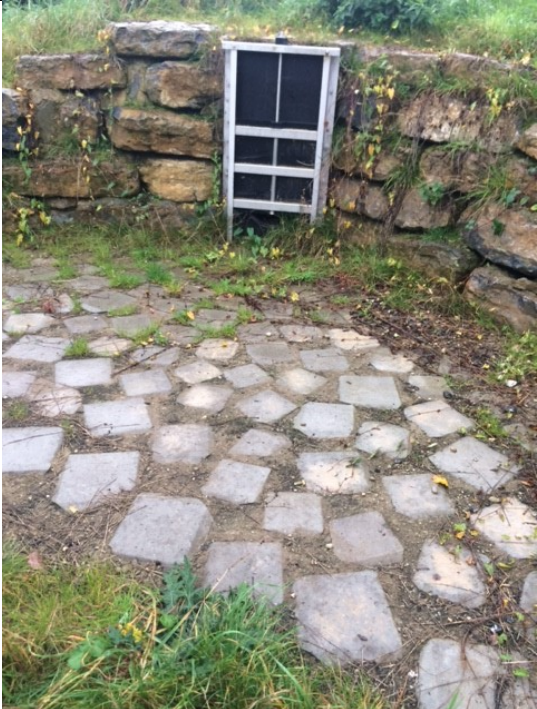
| | | <p>Idem</p> |

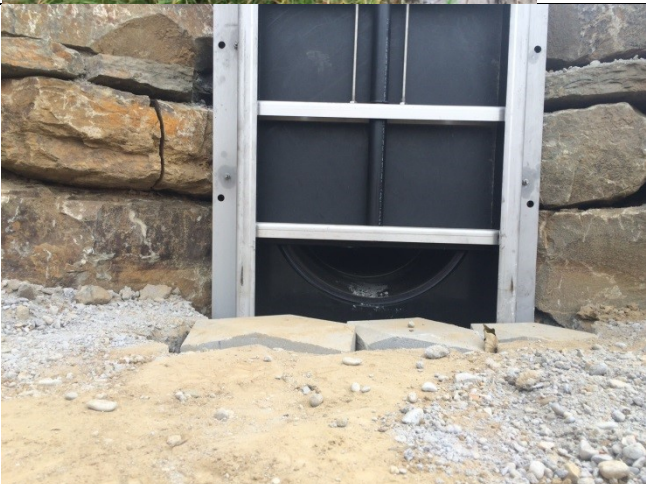
| | | <p>Op deze voorbeeldfoto is te zien dat de bodemhoogte uitstroom hoger ligt dan de spindelschuifconstructie.</p> <p>Deze situatie is niet gewenst.</p> |

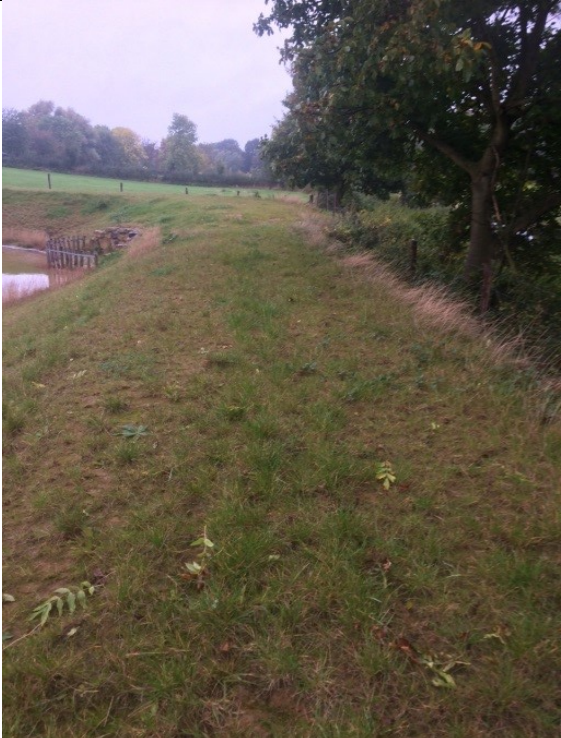
| Foto | Nadere toelichting |
|---|---|
| | <p>Op deze voorbeeldfoto is te zien dat de toegang via de kruin erg smal is en door het ontbreken van een halfverharding is de uitstroom niet te bereiken met machines. Dat is niet gewenst.</p> |

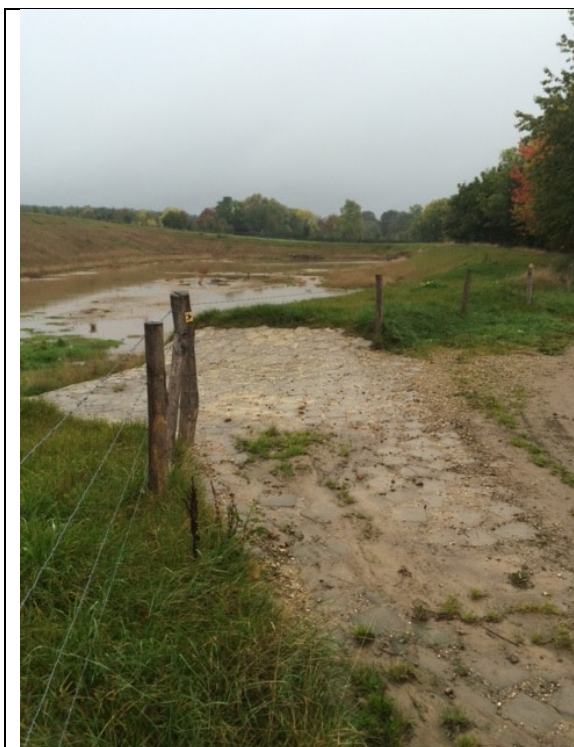
Op deze voorbeeldfoto is een deugdelijke instroomvoorziening aanwezig, echter hierbij is een rekening gehouden met de toegankelijkheid van de buffer voor machines. De instroomvoorziening is nl. niet passeerbaar met machines. Dat is niet gewenst.

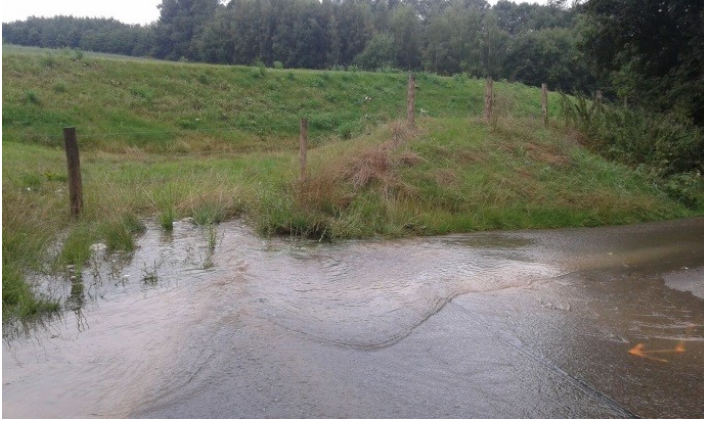
| Foto | Nadere toelichting |
|---|---|
| | <p>Op deze voorbeeldfoto is te zien dat de instroomvoorziening onvoldoende verhang heeft waardoor de instroom op korte termijn dicht slibt en de buffer niet meer functioneert. Het is wenselijk om bij de aanleg ervoor te zorgen dat er ruim voldoende verhang aanwezig is. Bovendien is het wenselijk om in het wegdek een hogere drempel aan te leggen.</p> |

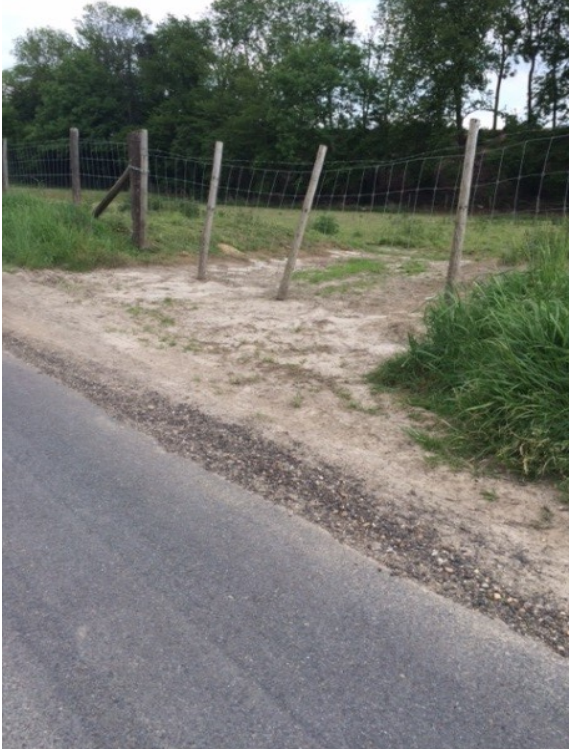
| Foto | Nadere toelichting |
|---|---|
| | <p>Idem</p> |

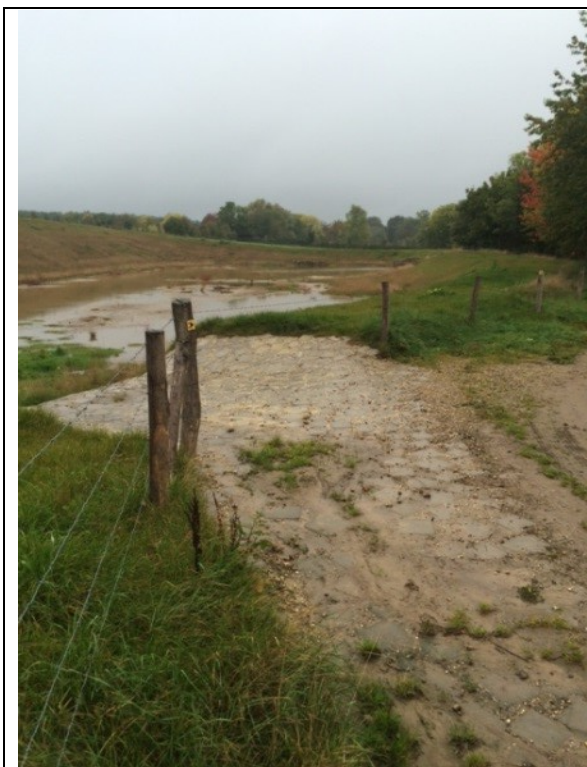
Op deze voorbeeldfoto is goede instroomvoorziening te zien (voldoende verhang). Indien bij de aanleg ook rekening wordt gehouden met de toegang voor machines, is dit voorbeeld van een wenselijke situatie.
