RISICOANALYSE EN  
MONITORINGSPLAN  
betreffende

**PALEIS VAN JUSTITIE  
(PRINSENGRACHT 432-436)  
TE AMSTERDAM**

Opdrachtnummer: 1015-0590-001  
Rapportnummer: 1015-0590-001.R06

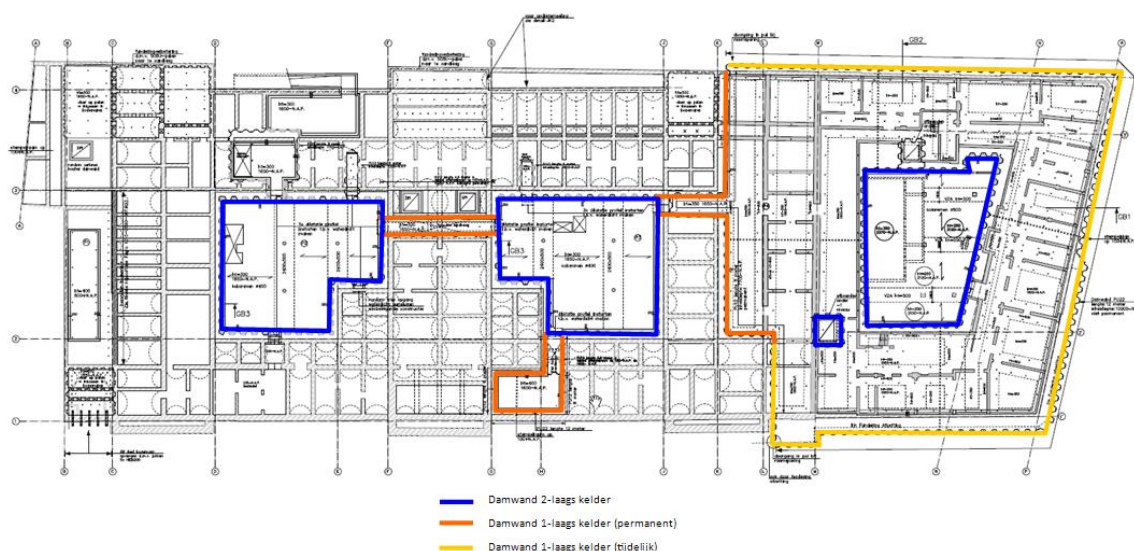
CTF Amsterdam B.V. heeft het voornemen tot herontwikkeling van het Paleis van Justitie tot een luxueus hotel. Onderdeel van de herontwikkeling is een eenlaags kelder met de onderkant van de keldervloer op ca. 3,8 m minus PEIL, hetgeen overeenkomt met ca. NAP -2,0 m onder een groot deel van het gebouw gerealiseerd (zie figuur 2-1).

figuur 2-1: globale contouren kelder

Op drie locaties, waar momenteel onder andere binnenplaatsen aanwezig zijn, is een 2-laags kelder met de (onderzijde) keldervloer op ca. 7,4 à 7,6 m minus PEIL, overeenkomend met circa NAP -5,5 à NAP -5,7 m voorzien.

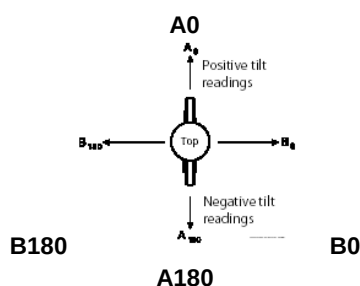
De apparatuur bestaat uit een meetbuis, koppelstukken, een hellingmeter, een kabel en een uitleesunit.

De inclino- of hellingmeter is een 650 mm lange, roestvrij stalen, buisvormige sonde met een diameter van 25 mm met 2 paar verende kantelwielletjes en voorzien van 2 versnellingmeters. Eén versnellingmeter meet de scheefstand in het vlak waarin de kantelwielletjes staan. Dit is de "A" as, waarbij "A0" haaks op de ophoging, damwand etc. ligt. De andere versnellingmeter meet in het vlak hier loodrecht op. Dit is de "B" as.

De hellingmeter is voorzien van 2 paar kantelwielletjes. De afstand tussen de paren kantelwielletjes is 50 cm. De sonde wordt neergelaten in de hellingmeetbuis en de kantelwielletjes lopen in de inwendige hoeken. Het meetpunt ligt halverwege de beide paren kantelwielletjes. De signaal kabel wordt ook gebruikt voor bepaling van de diepte van de sonde. De kabel heeft iedere 50 cm een afstandsmarkering. De uitleeskast zorgt voor energie voor de hellingmeter en slaat de meetgegevens op.

Deze kokerprofielen worden ingemeten met een digitale inclinometer, waarbij per 0,50 m in de verticaal een meting wordt uitgevoerd. Indien de hellingmeetbuizen ruim in de zandlaag worden aangebracht is het niet nodig om de bovenzijde van de buizen x-y in te meten. Voor buizen waar dit niet het geval is, dient dit wel en bij elke meting te worden uitgevoerd.

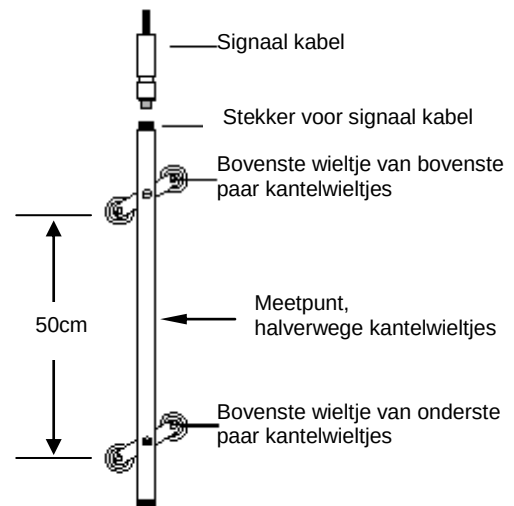
Bij de uitvoering van de meting moet er op worden gelet dat meting vanaf dezelfde diepte en met hetzelfde referentiepunt als in de nul-meting wordt gedaan. Het verdient de aanbeveling bij het meten van hellingmeetbuizen altijd dezelfde signaal kabel en hellingmeter te gebruiken.

Nauwkeurigheid van een hellingmeting is volgens de fabrikant ca. 6 mm op 25 m lengte. Bij toepassing van de damwandplanken met een lengte van ca. 14 m hoort een nauwkeurigheid van 3 à 4 mm.

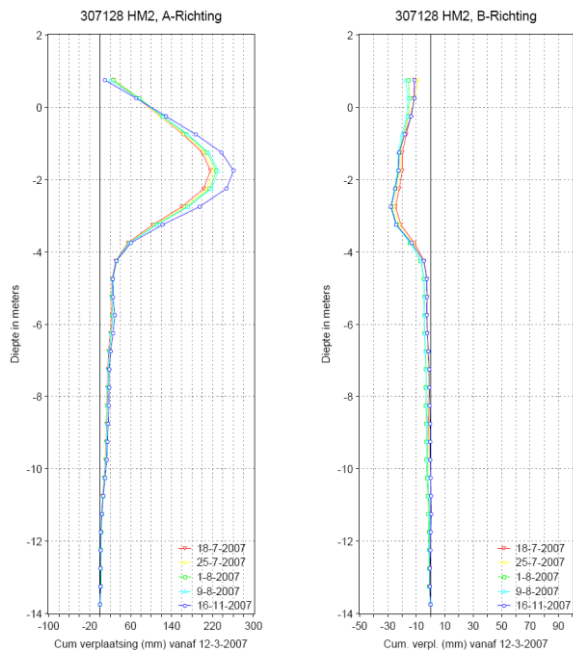
Na installatie van de hellingmeetbuizen wordt een nul-meting uitgevoerd. De nul-meting heeft tot doel de absolute positie van de hellingmeetbuis op de damwand te bepalen. Op verzoek kan deze nul-meting worden gepresenteerd zodat duidelijk wordt wat de oriëntatie van het profiel is. Deze zal namelijk nooit perfect verticaal in de grond worden aangebracht.

Tijdens de herhalingsmetingen wordt de vervorming op dezelfde diepte t.o.v. de nulmeting vastgelegd. Om de opgetreden vervormingen zo overzichtelijk mogelijk te presenteren wordt de relatieve verplaatsing t.o.v. de nulmeting gepresenteerd.

NB: Om de herhalingsmetingen aan de nulmeting te kunnen relateren dient de lengte van het profiel te allen tijde gelijk te blijven. Bij wijziging hiervan kunnen vervolgmetingen mogelijk niet aan de voorgaande metingen worden gekoppeld.

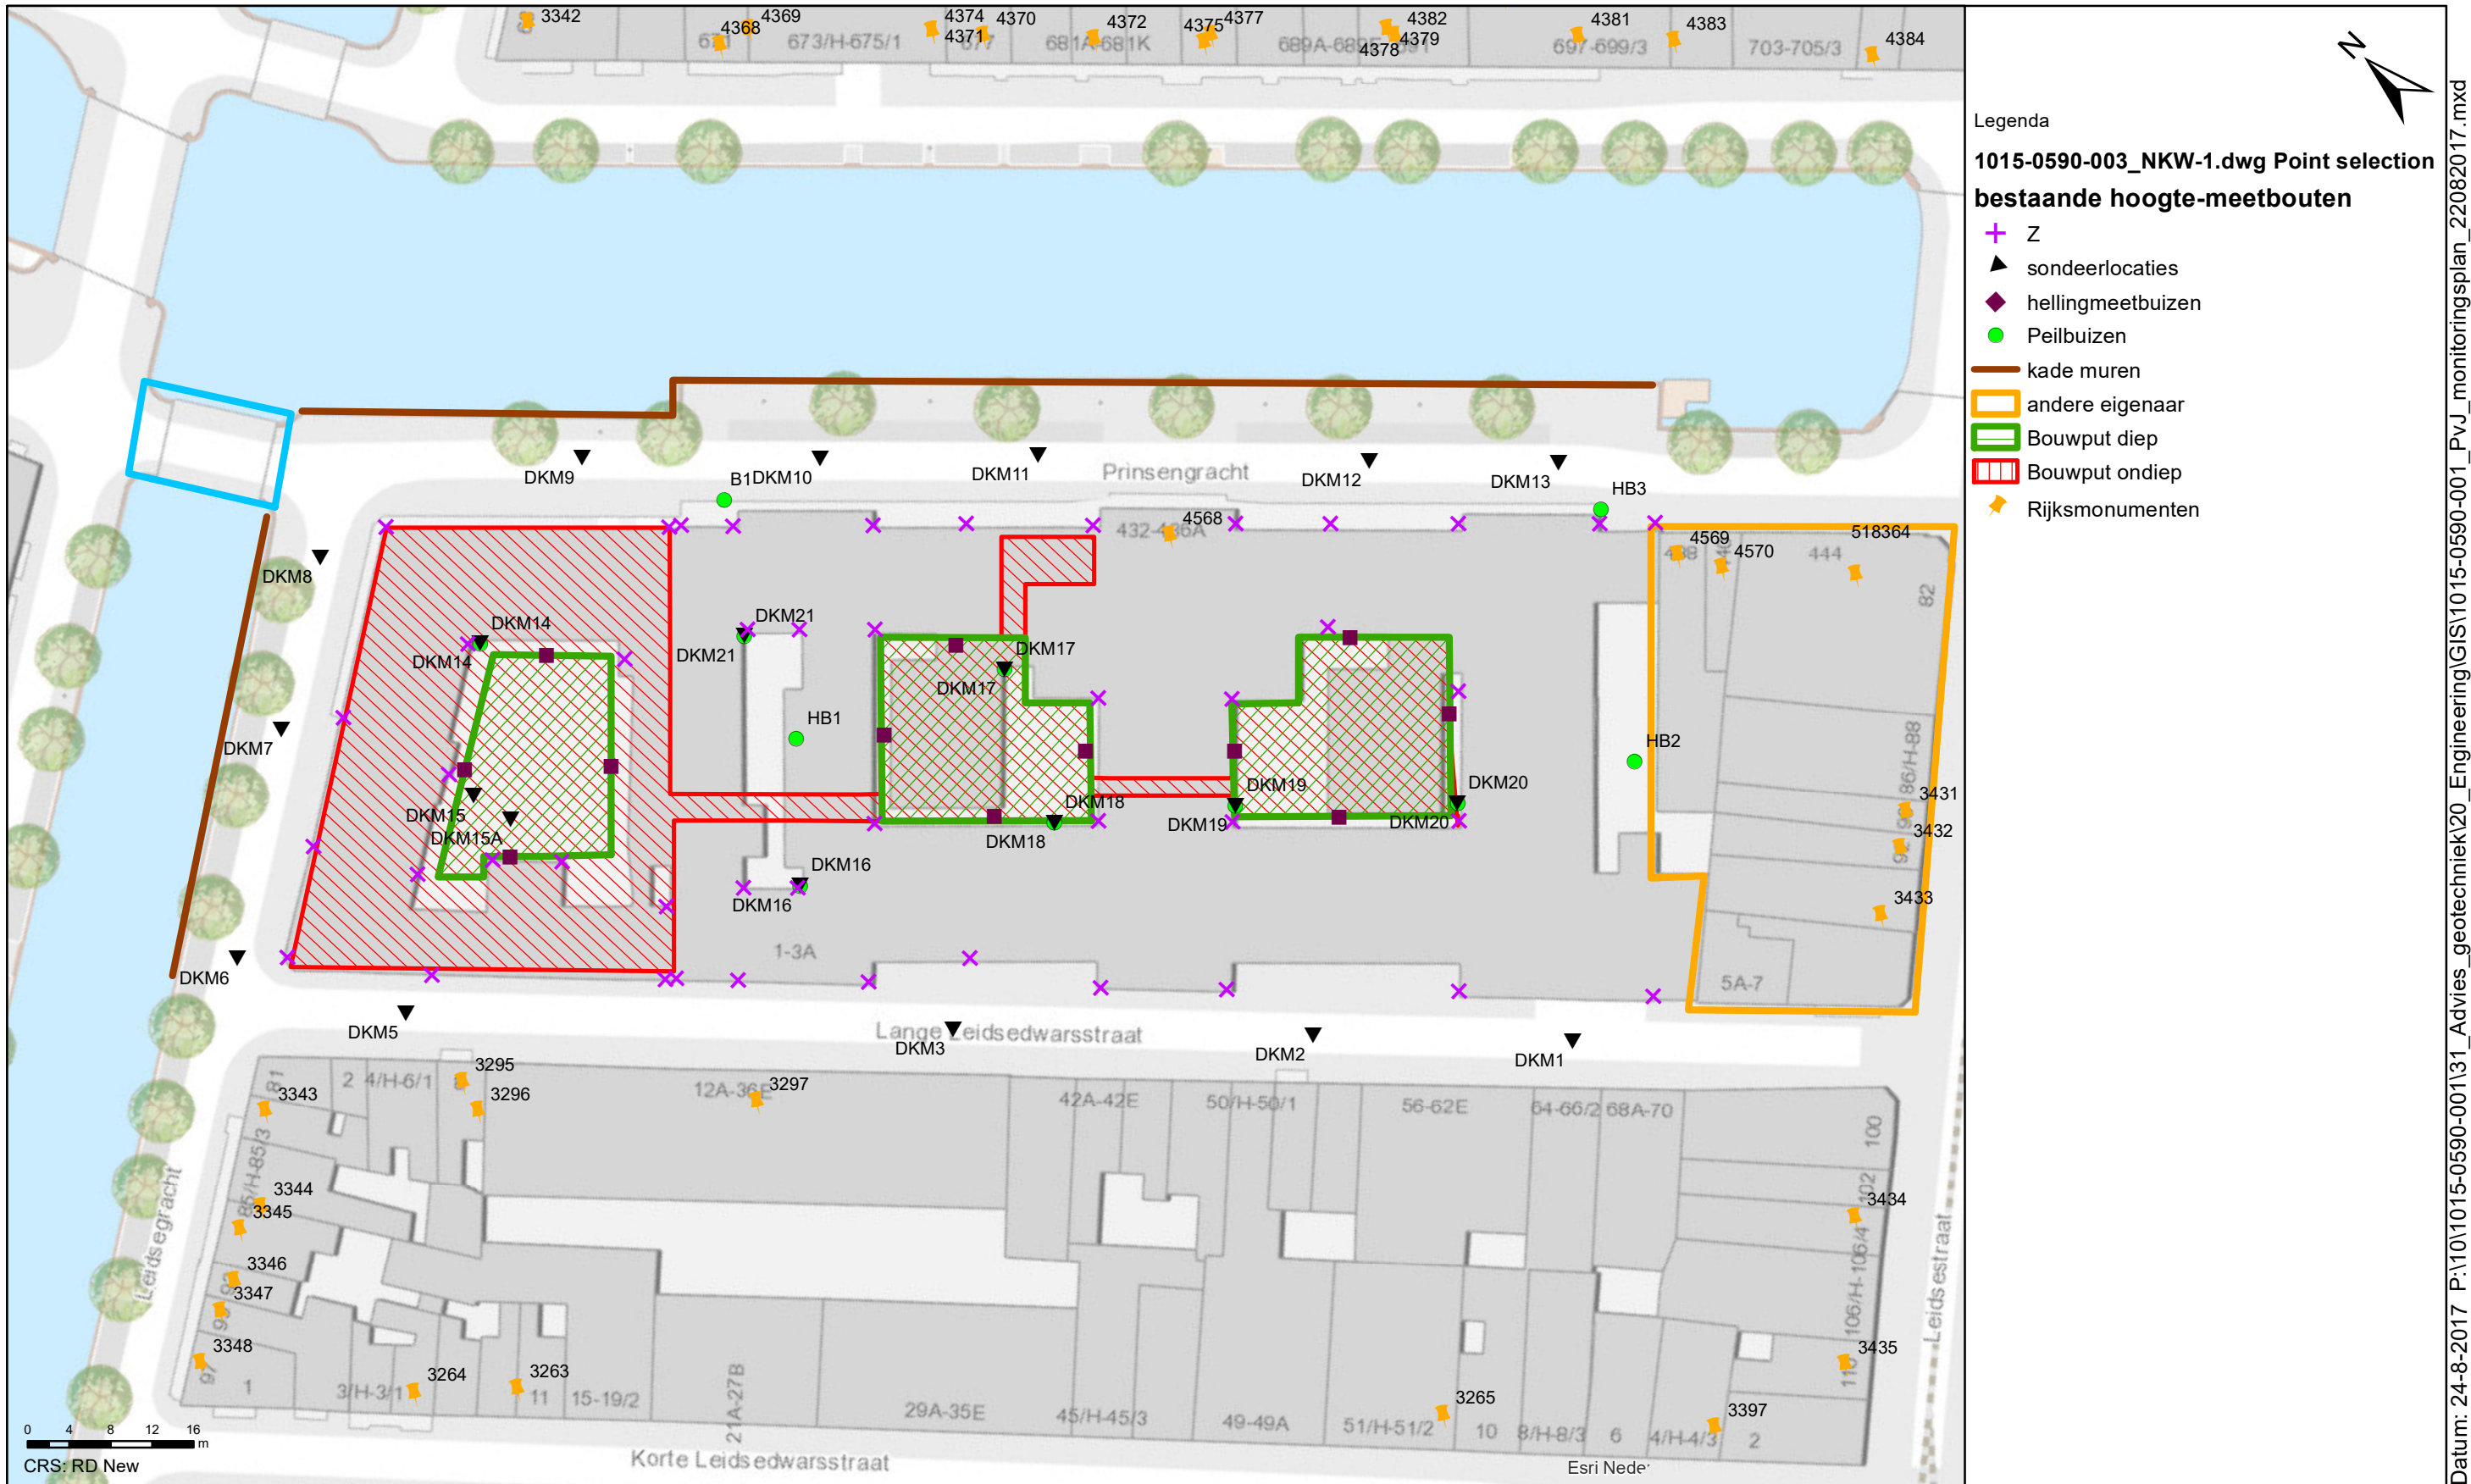
## Monitoringsplan

Paleis van Justitie  
Amsterdam
