# Restauratie- & interieurplan

## Heilig Hartkerk Baronielaan 22 K Breda

### Definitief Ontwerp

**Revisie 2** d.d. 21 september 2020

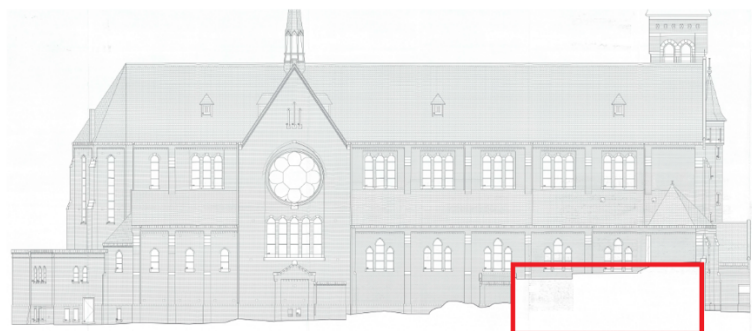
De uitgekomen metselwerk stenen van alle nieuw te maken sparingen in de gevel t.b.v. nieuwe kozijnopeningen, worden indien mogelijk schoongemaakt en hergebruikt ter plaatse van het vuile

werk daar waar de aanbouw van de pastorie tegen de zuidgevel heeft gestaan. Nu voorzien van stucwerk etc. zie ook onderstaande gevelaanzicht rode kader.

**Zuidgevel extra:** de opgenomen sparing moet worden afgedicht d.m.v. een betonnen afdekking. Verder zijn er kleiner sloopwerkzaamheden, dit verspreid over de gevel.

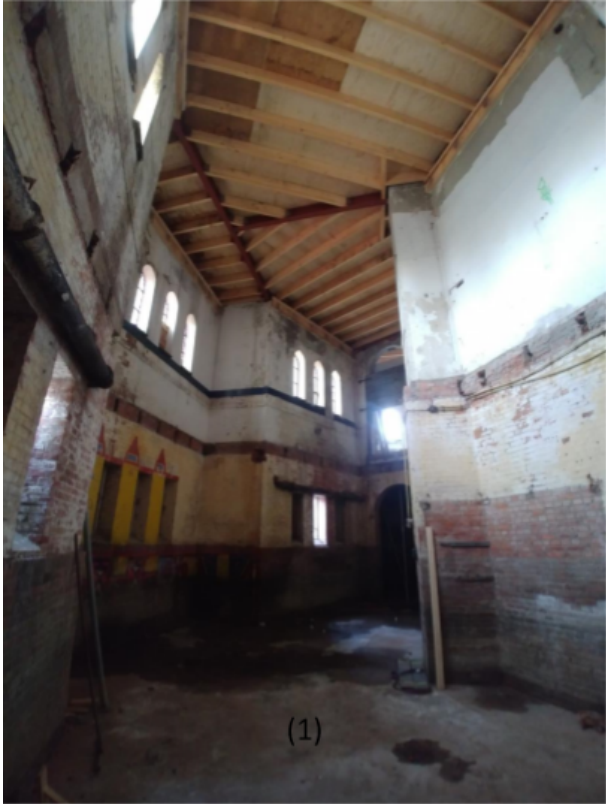
| Nr. | Afbeelding | Omschrijving |
|---|---|---|
| 1. | | <p>De rondbogen en rondboogramen worden gehandhaafd, m.u.v. doorbraak voor nieuw kozijn naar de tuin, zie geveltekening.</p> <p>Het non-figuratieve glas in lood vervalt. Één venster van elk soort zal worden opgeslagen in de kerk als bouwhistorisch fragment, de andere vensters zullen ook ter beschikking worden gesteld in ongerestaureerde staat aan de toekomstige bewoners voor eventueel hergebruik.</p> |

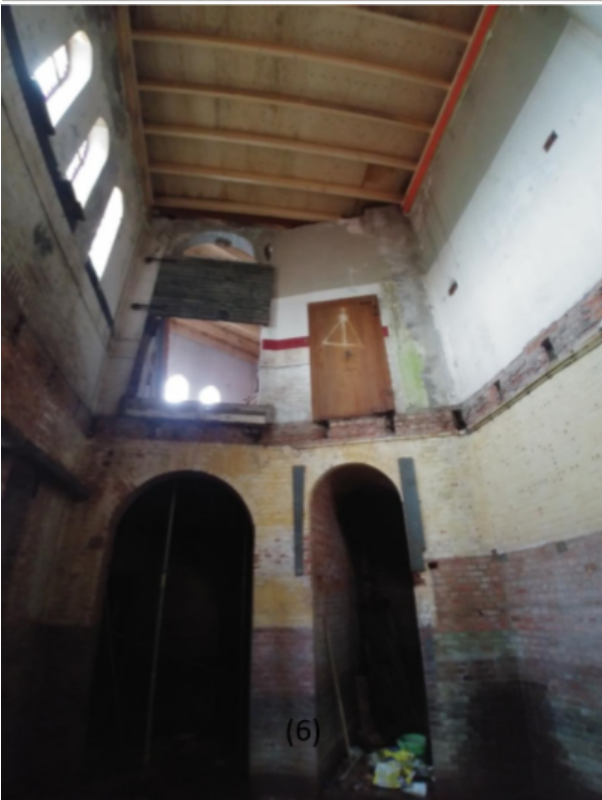
6.

Zie foto 1.  
De kluisdeur incl. kozijn komen te vervallen.

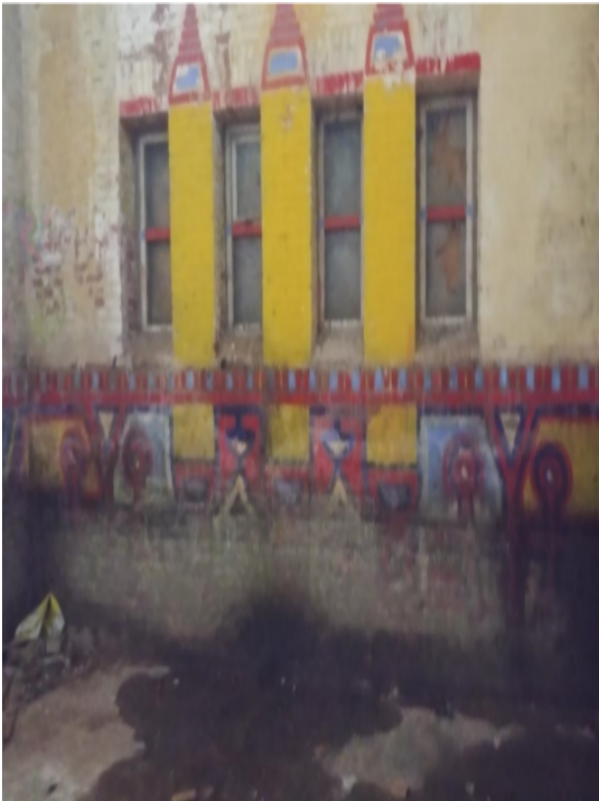
9.

Zie foto 1.

Vloer begane grond gehele sacristie wordt voorzien van zandlaag Daar bovenop komt de nieuwe begane grondvloer.

Muren worden behangklaar opgeleverd.

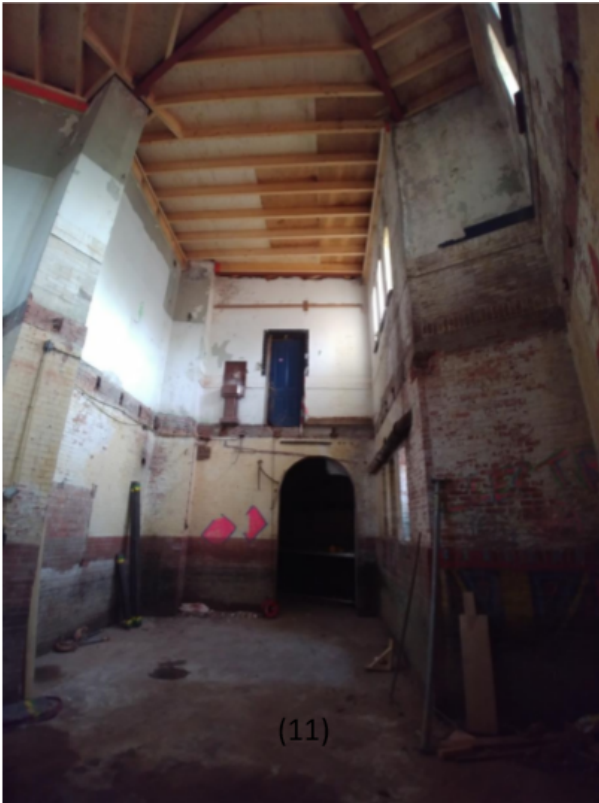
11.

De deur incl. kozijn op verdieping komen te vervallen.  
Fontijn wordt herplaatst op een nader te bepalen plaats binnen woning 8.

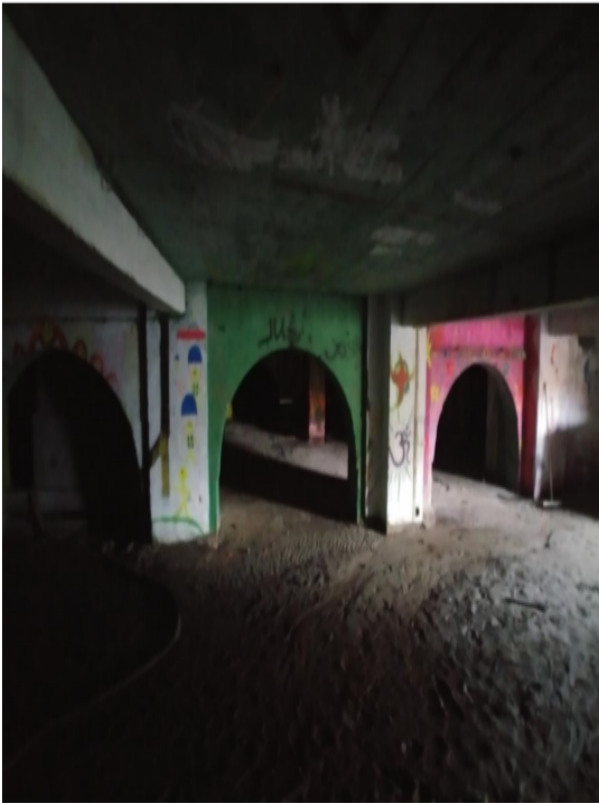
13.

In de kelder wordt de bestaande constructieve structuur behouden. De wanden en kolommen zullen niet zichtbaar zijn. De verwarmingskanalen komen te vervallen. De vloer en plafond (kelderdek) worden vervangen.

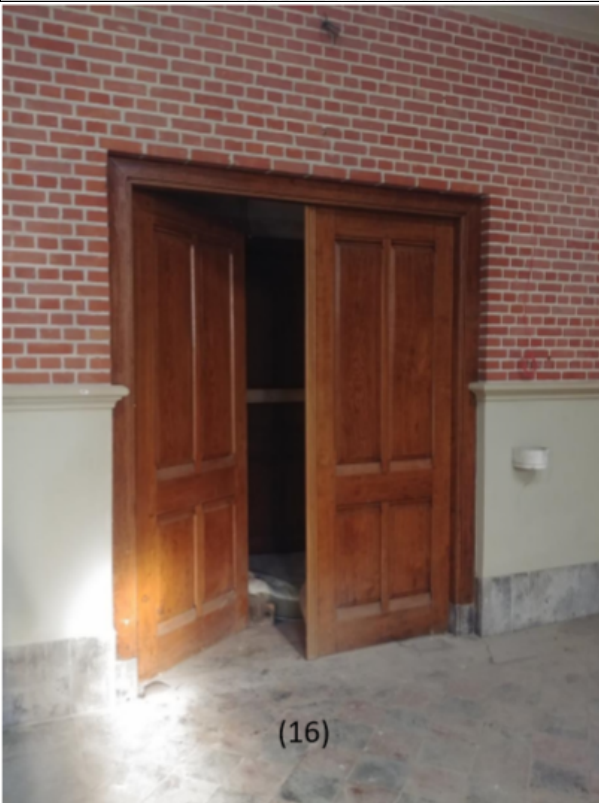
16.

De toegangsdeuren en kozijn tot de devotiekapel en de tegelvloer worden behouden.

Daar waar de tegelwerk lambrisering (begane grondniveau) wordt vervangen door een stucwerk lambrisering wordt geen hardstenen plint aangebracht.

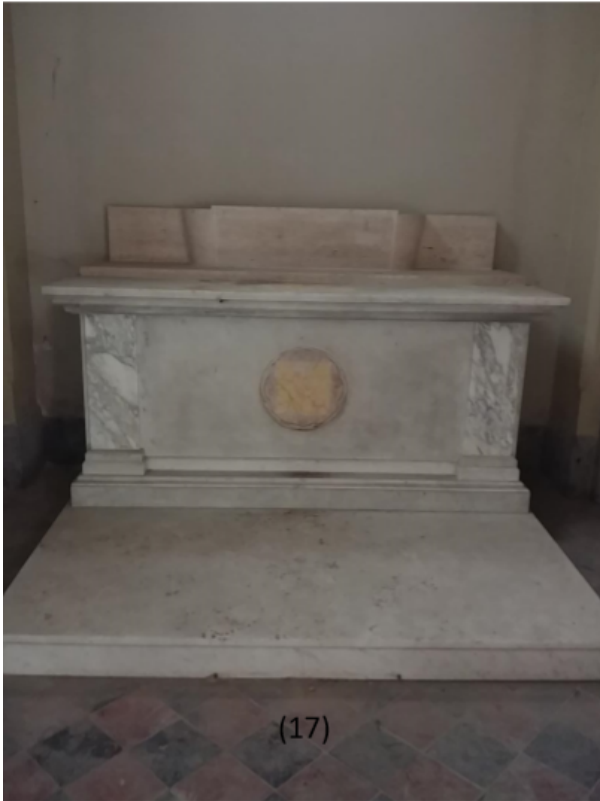
17.

Het altaar in de Mariakapel wordt behouden.

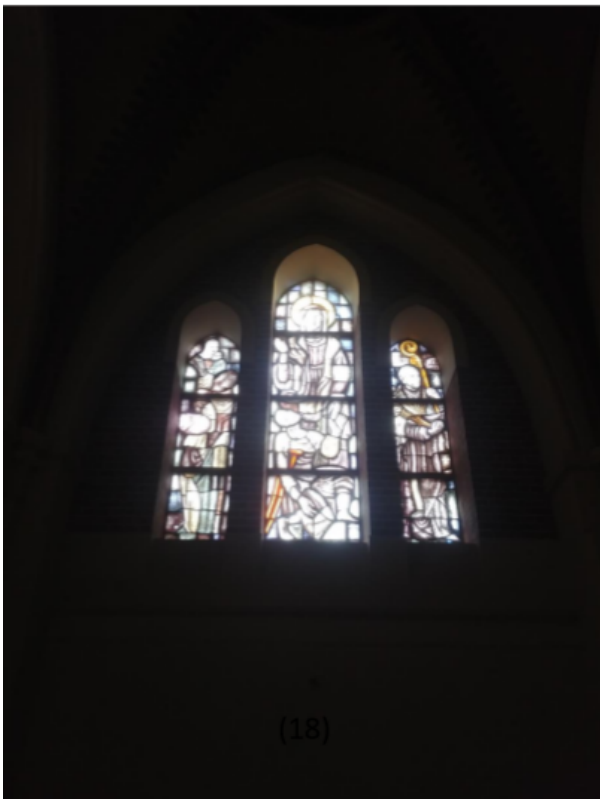
18.

Het glas in lood in de Mariakapel wordt behouden. En blijft eigendom van het Bisdome, dit wordt notarieel vastgelegd in de splitsingsakte.

1. Drie figuratieve glas in lood ramen Mariakapel, foto 18 Bijlage A;
2. Drie figuratieve ramen boven biechtstoel zuidgevel foto 56 Bijlage A;
3. Vijf figuratieve spitsboog glas in lood ramen noordgevel(onder roosvenster) foto 68 Bijlage A;
4. Vier figuratieve glas in lood ramen koor, foto's 96, 97, 98, 99, 100 Bijlage A;
5. Drie figuratieve ramen boven biechtstoel noordgevel, foto 130 Bijlage A.

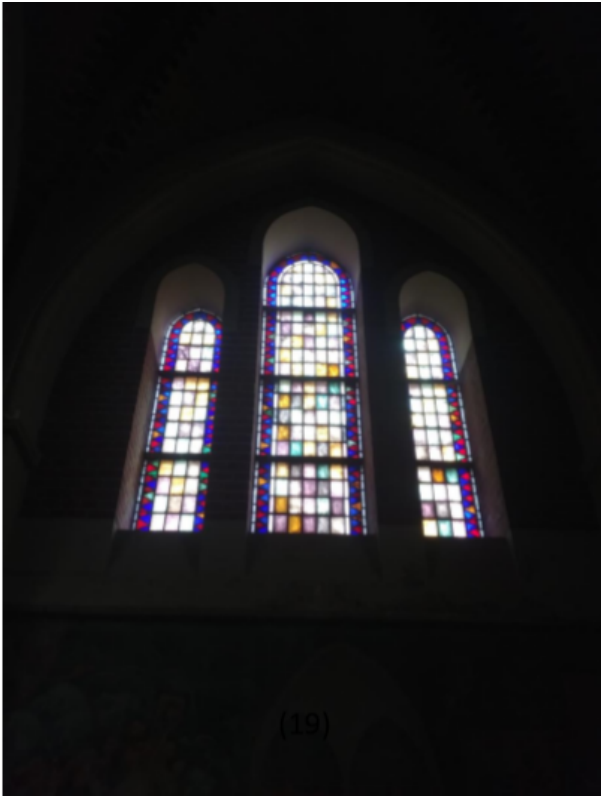
19.

Glas in lood wordt vervangen voor het glas in lood dat is afgebeeld op foto 56.

Het middelste raam wordt museaal geplaatst in de vijfde entree van het Heilig Hart Hof.

De andere twee glas in lood ramen worden aan de kopers van de kerkwoningen in on-gerestaureerde staat aangeboden.

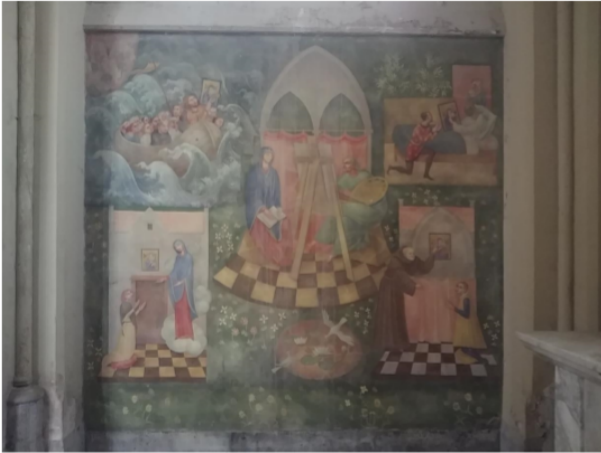
20.

Huidige Mariakapel wordt  
Devotiekapel.  
Schilderingen blijven behouden en  
blijven zichtbaar.

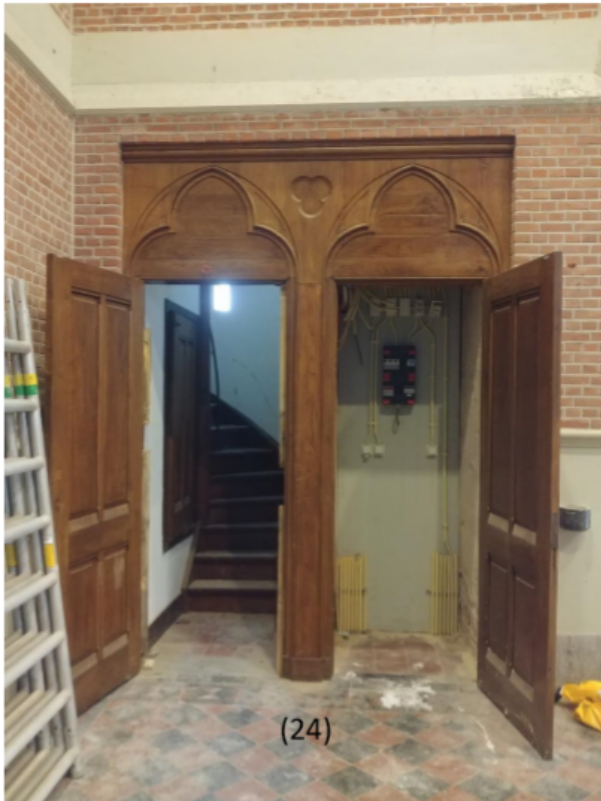
24.

De deuren en kozijnen/houtwerk worden behouden.  
De vloer wordt vervangen en na afloop afgewerkt met gespaard gebleven uitgekomen tegels en aangevuld met soortgelijke aangekochte tegels.  
Kerkbanken-vlakken en mozaïek randen **in de vloer** komen niet terug.  
Legpatroon tegels zie tekeningen architect.

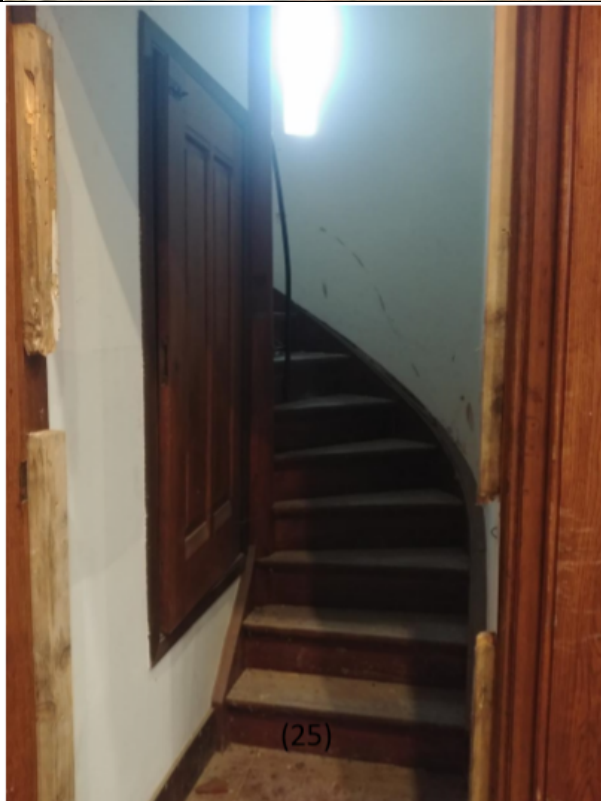
25.

De trap en het luik worden behouden.  
De trap zal hersteld worden, daar waar nodig.

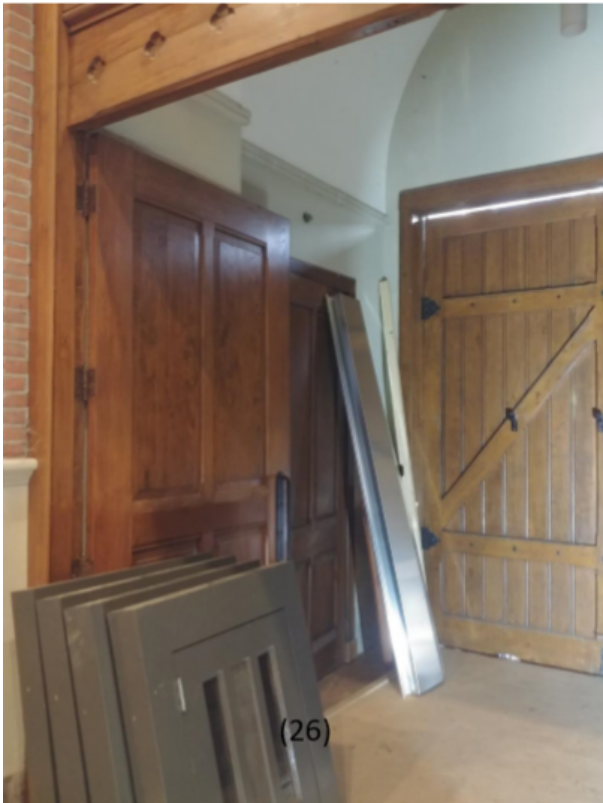
26.

De deuren en kozijnen van de  
hoofdentree van de kerk worden  
behouden.  
Deuren worden opengezet.

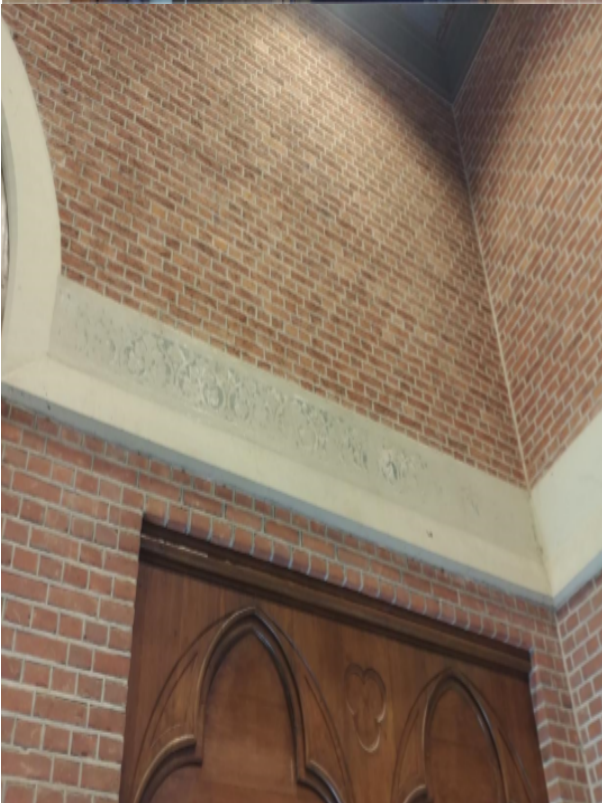
30.

Schoonmetselwerk blijft behouden.

Stucband wordt hersteld.

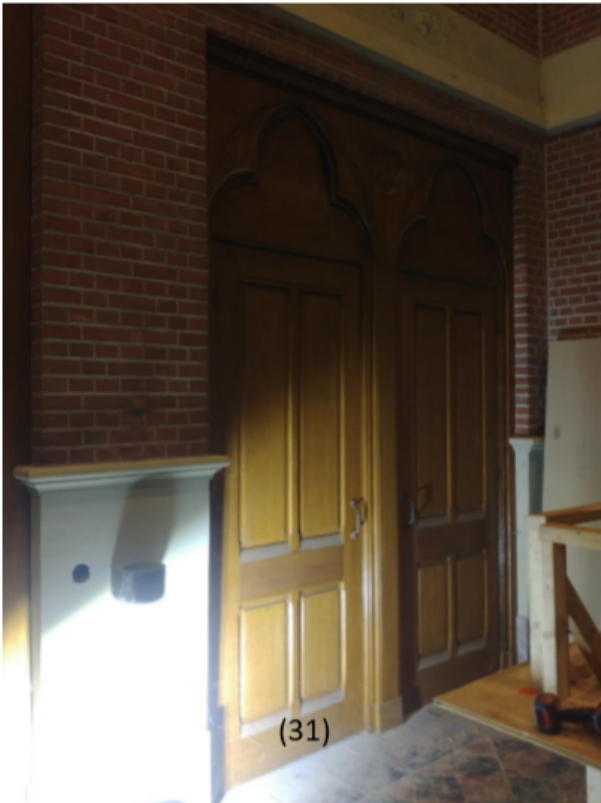
31.

Wijwaterbakje, deuren en kozijnen worden behouden. Vloer wordt vervangen, zie foto 24.

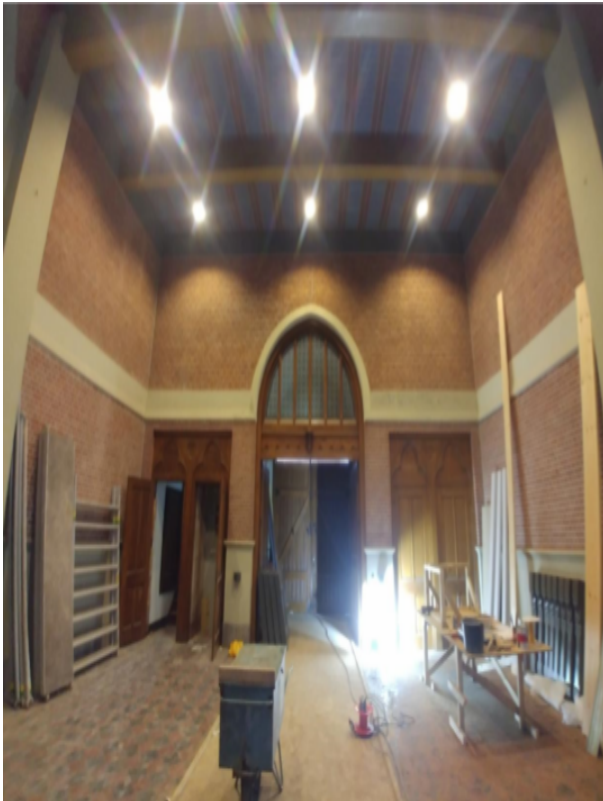
34.

Plafond en armaturen worden behouden. Verlichting indien mogelijk vervangen voor LED.

Vloer, zie foto 24.

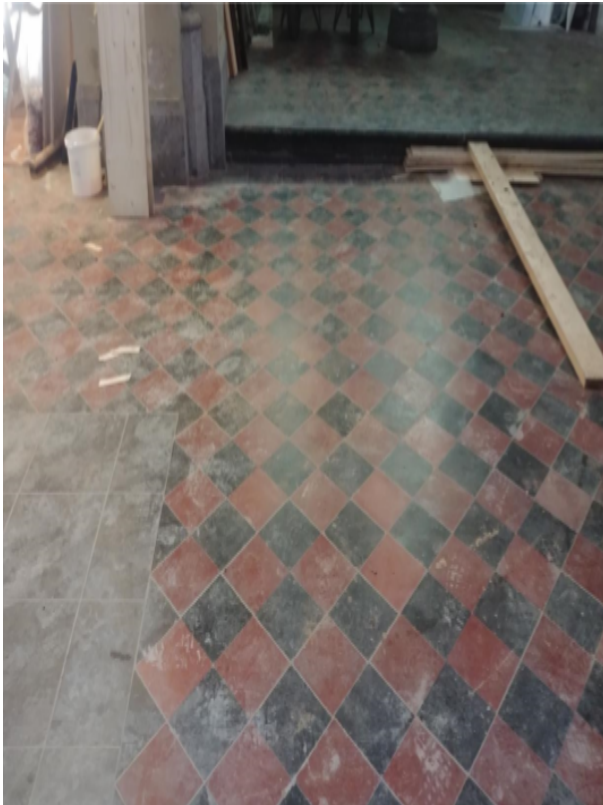
40.

Tegelvloer in doopkapel, woning 1, komt te vervallen. Hardstenen trede ter plaatse van vloerhoogtesprong wordt teruggeplaatst met uitkomend bruikbaar hardsteen of nieuw hardsteen.

Zie foto 40

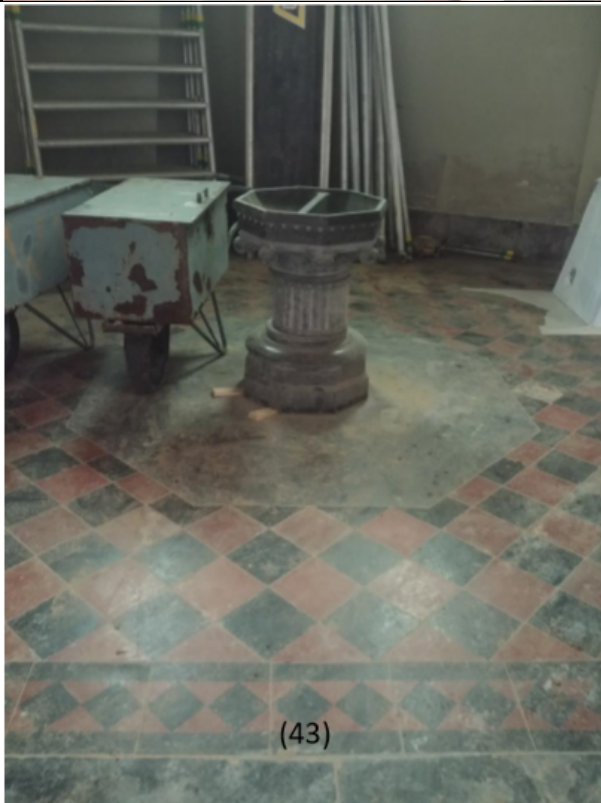
43.

Het losstaande doopvont wordt  
overgedragen aan het Bisdom.  
Hardstenen achthoekig vlak onder  
doopvont vervalst.

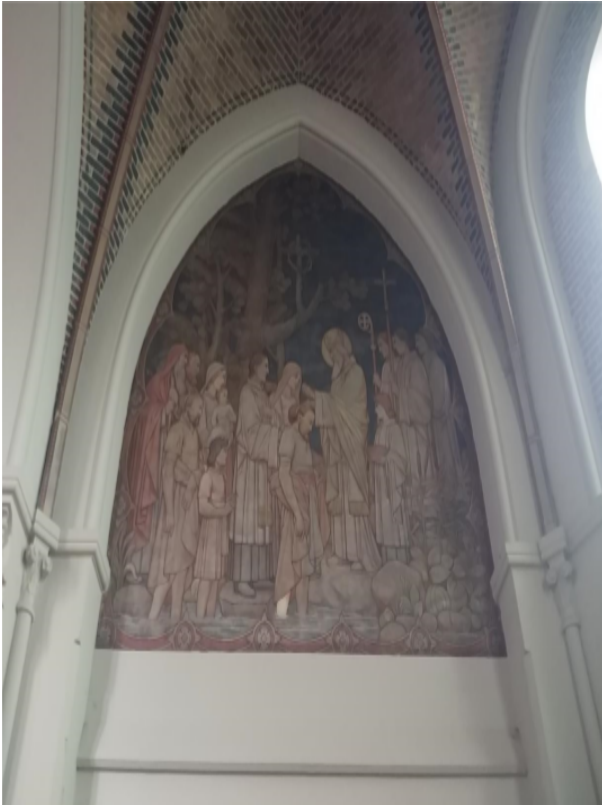
De muurschilderingen in de doopkapel, woning 1, blijven behouden. Er komen reversibele voorzetwand voor. Constructie t.b.v. deze voorzetwanden worden niet in de achterwand bevestigd!  
De nieuwe toiletwand wordt geplaatst conform tekeningen architect.

Wand ongeïsoleerd en geventileerd tbv behoud wandschildering. Nader uit te werken.

Zie foto 45.

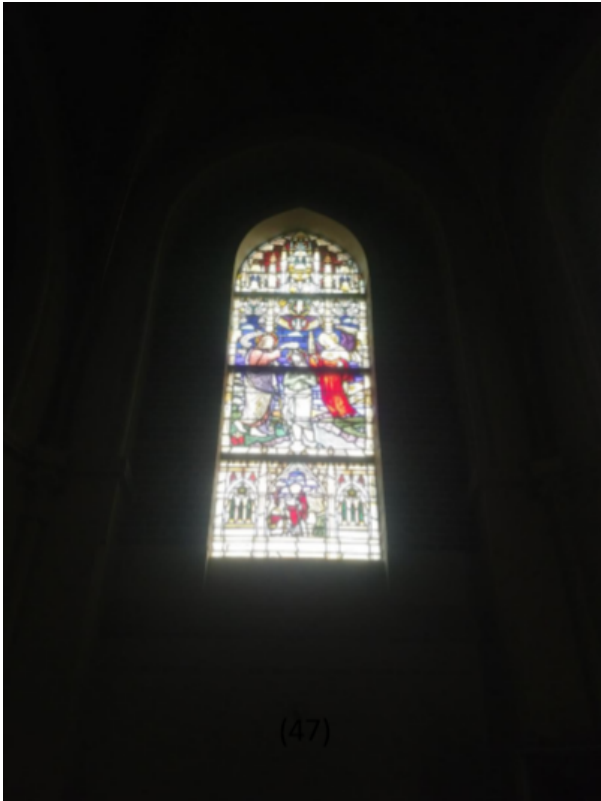
Glas in lood uit de doopkapel wordt overgedragen aan het Bisdome.

Zie foto 47.

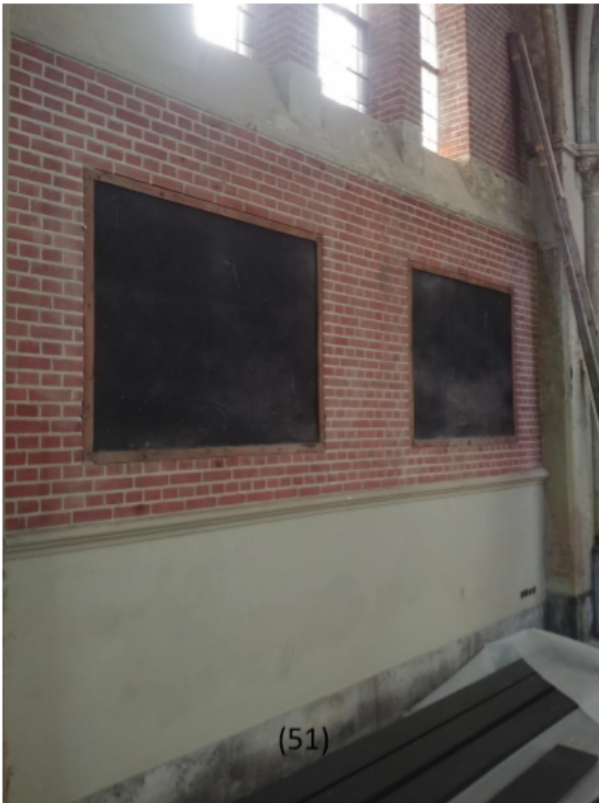
50.

De zwarte vlakken en omlijsting komen te vervallen. Er worden geen voorzetwanden geplaatst.

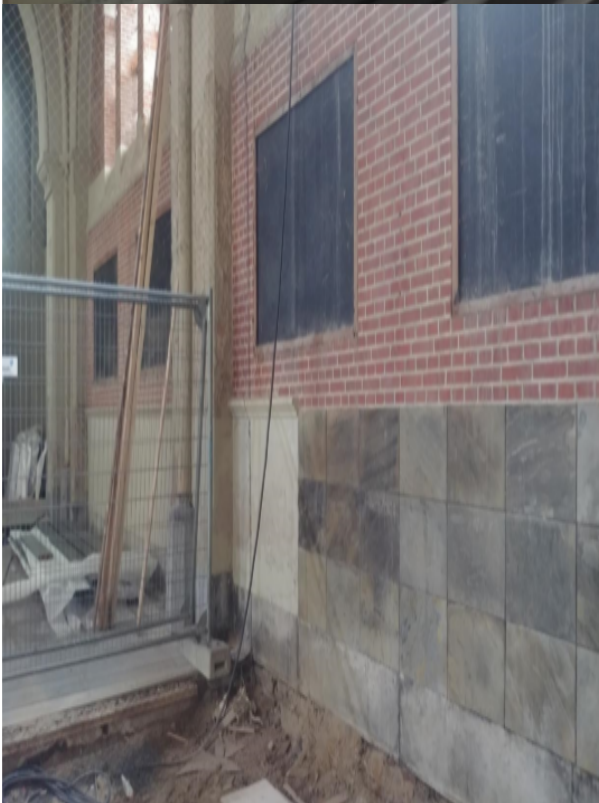
Daar waar de tegelwerklambrisering (begane grondniveau) voorkomt, wordt deze vervangen door een stucwerk lambrisering zonder hardstenen plint.

Zie foto 52.

De biechtstoel komt te vervallen. Zie ook foto 52

Het kozijn en wijwaterbakje worden  
behouden.  
Tegelwerk lambrisering zie foto 52

De kozijn, de deur en het linker penant vervallen. Uitkomende deur opslaan op zolder kerk. Tegelwerklambrisering zie foto 52. Stukwerk kolom wordt hersteld.

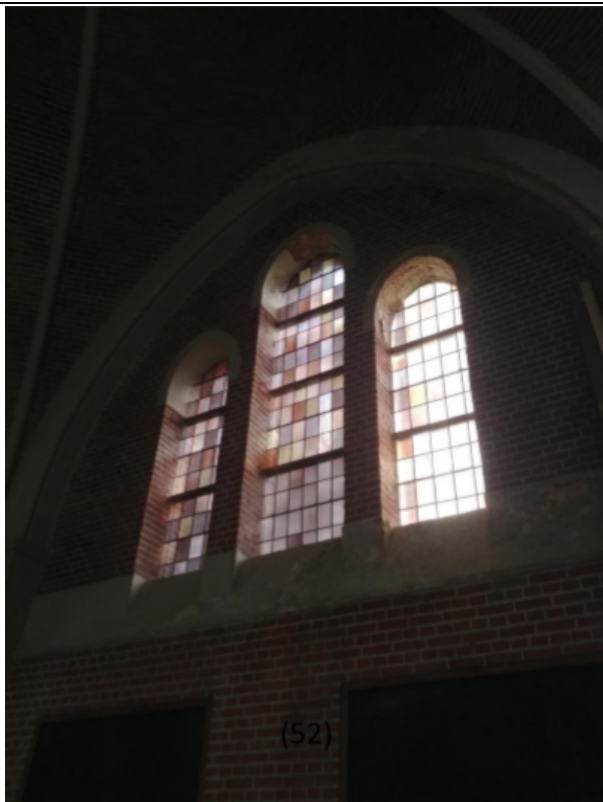
52.

Dit non-figuratieve glas in lood vervalt. Één venster van elk soort zal worden opgeslagen in de kerk als bouwhistorisch fragment, de andere vensters zullen ook ter beschikking worden gesteld in ongerestaureerde staat aan de toekomstige bewoners voor eventueel hergebruik.

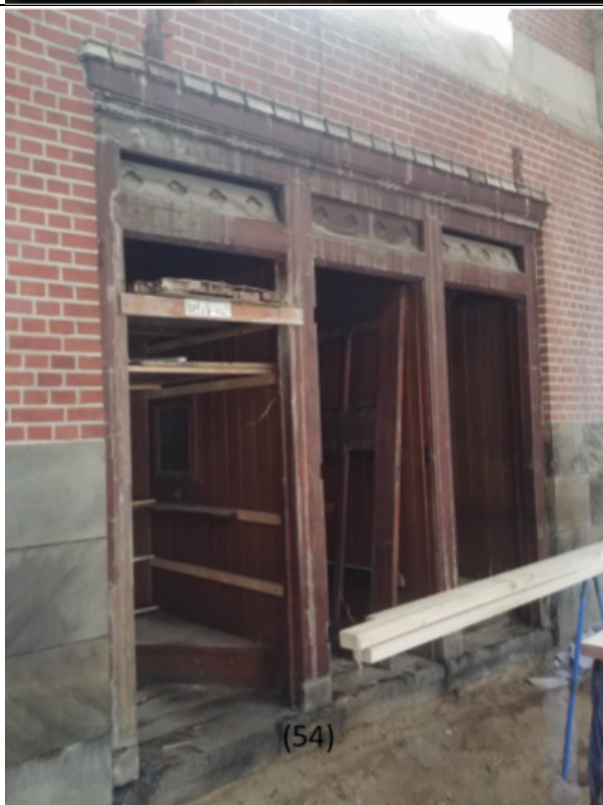
Het kozijn wordt gedeeltelijk gehandhaafd. De tussenstijlen en de houten wanden en het plafond komen te vervallen. De natuursteendorpel vervalt.

Zie foto 54.

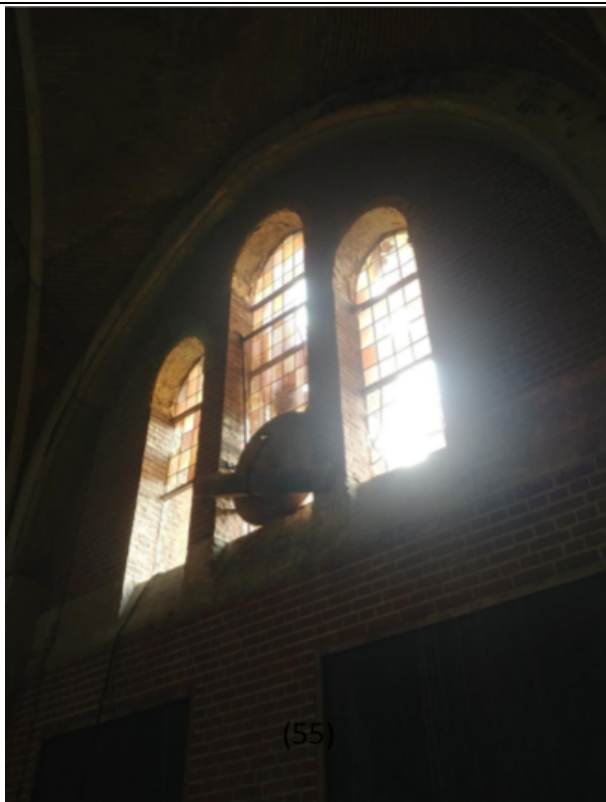
55.

Dit non-figuratieve glas in lood vervalt. Één venster van elk soort zal worden opgeslagen in de kerk als bouwhistorisch fragment, de andere vensters zullen ook ter beschikking worden gesteld in ongerestaureerde staat aan de toekomstige bewoners voor eventueel hergebruik.

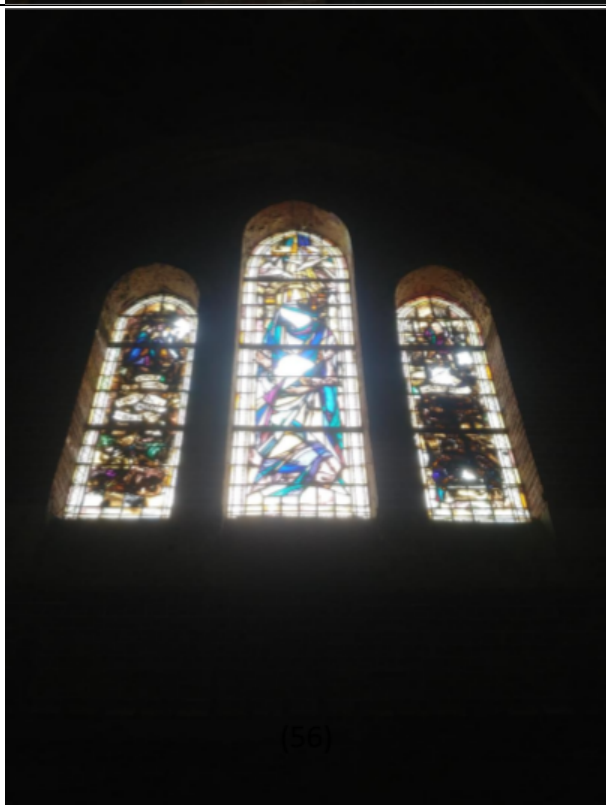
56.

Glas in lood wordt verplaatst naar de Mariakapel (devotiekapel) in plaats van het glas in lood op foto 19. En blijft eigendom van het Bisdome, dit wordt notarieel vastgelegd in de splitsingsakte.

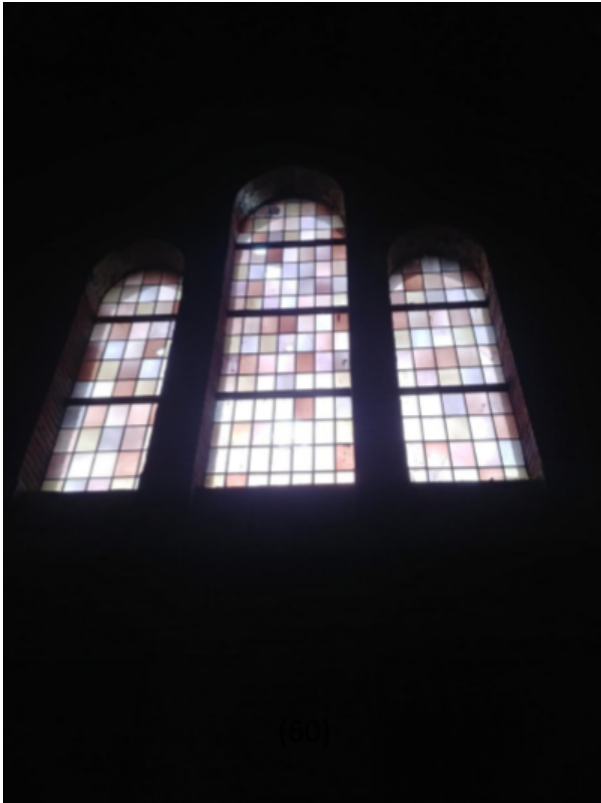
60.

Dit non-figuratieve glas in lood vervalt. Één venster van elk soort zal worden opgeslagen in de kerk als bouwhistorisch fragment, de andere vensters zullen ook ter beschikking worden gesteld in ongerestaureerde staat aan de toekomstige bewoners voor eventueel hergebruik.

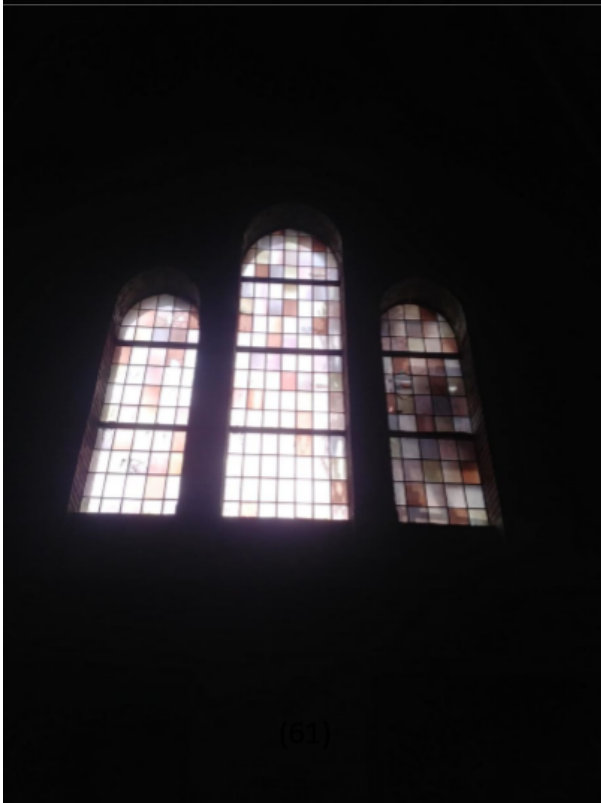
61.

Dit non-figuratieve glas in lood vervalt. Één venster van elk soort zal worden opgeslagen in de kerk als bouwhistorisch fragment, de andere vensters zullen ook ter beschikking worden gesteld in ongerestaureerde staat aan de toekomstige bewoners voor eventueel hergebruik.

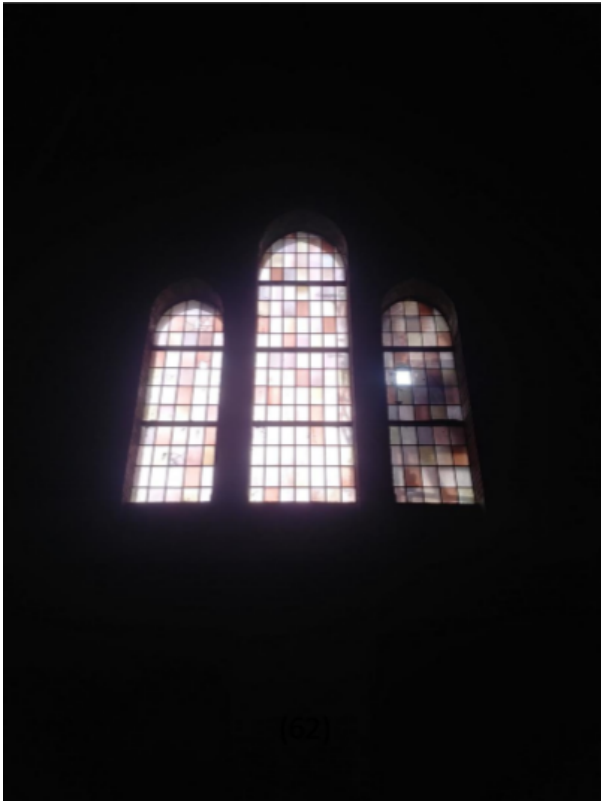
62.

Dit non-figuratieve glas in lood vervalt. Één venster van elk soort zal worden opgeslagen in de kerk als bouwhistorisch fragment, de andere vensters zullen ook ter beschikking worden gesteld in ongerestaureerde staat aan de toekomstige bewoners voor eventueel hergebruik.

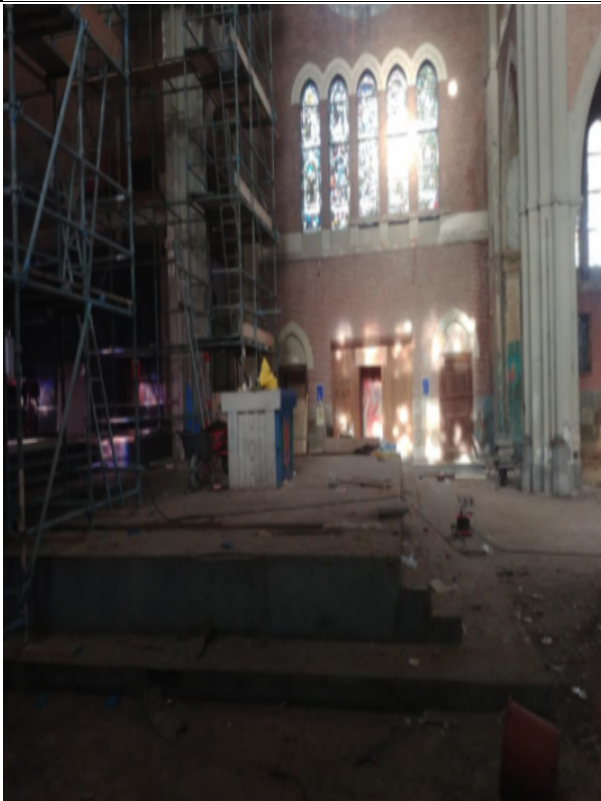
64.

Het altaar met de verhoogde vloer komt te vervallen.

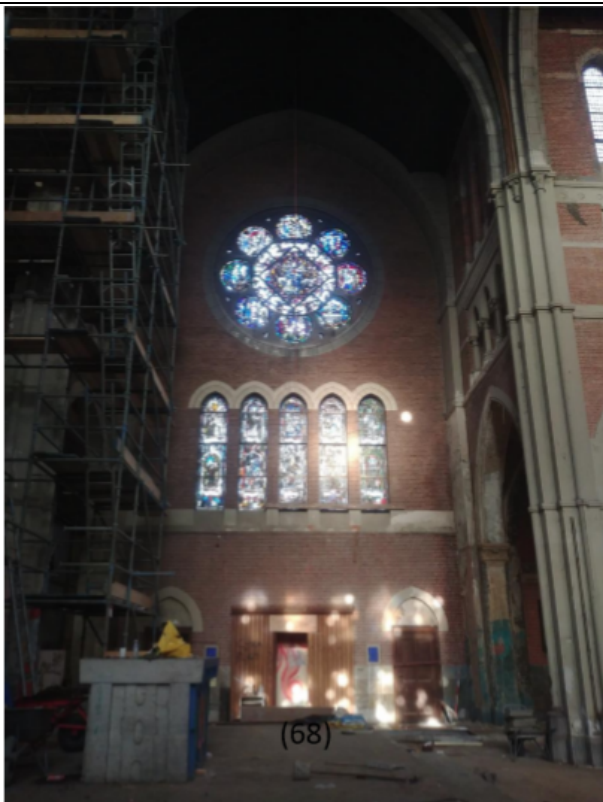
68.

Het roosvenster wordt overgedragen aan het Bisdom.

De detaillering voor nieuwe vensters t.p.v. het roosvenster wordt ter beoordeling voorgelegd aan de gemeente. Uitgangspunt is dat het venster achter het roosvensters komt te liggen.

Het glas in lood in de spitsbogen wordt museaal geplaatst op de nieuwe wand in de Mariakapel(devotiekapel).

En blijft eigendom van het Bisdom, dit wordt notarieel vastgelegd in de splitsingsakte.

De biechtstoel en de rechtste spitsboog komen te vervallen. Strepen(blokmotief) onder het Roosvenster worden terug aangebracht (schilderwerk).

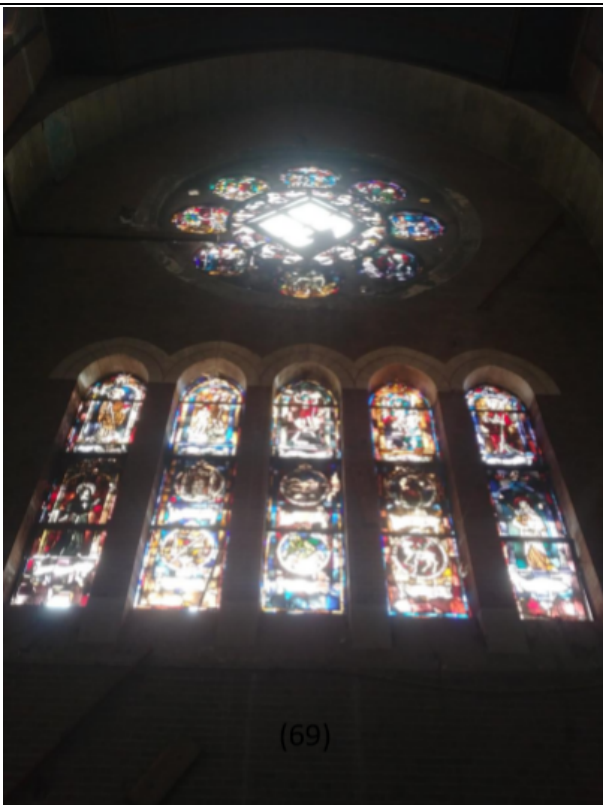
69.

Het roosvenster wordt overgedragen aan het Bisdom.

De detaillering voor nieuwe vensters t.p.v. het roosvenster wordt ter beoordeling voorgelegd aan de gemeente. Uitgangspunt is dat het venster achter het roosvensters komt te liggen.

Het glas in lood in de spitsbogen vervalt en wordt overgedragen aan het Bisdom.

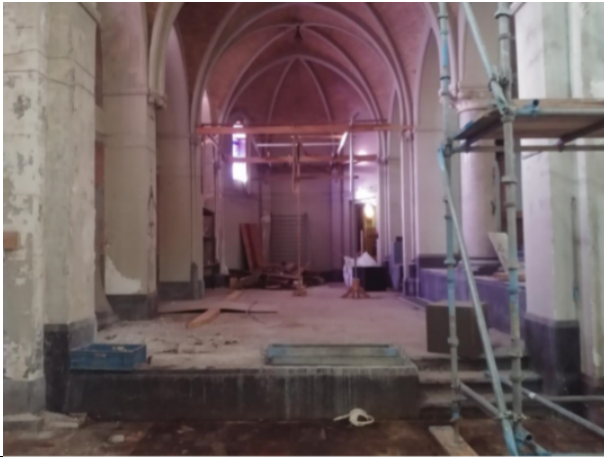
De trap en natuursteen randen vervallen.  
Tegels wit marmer en trapafwerking hergebruiken in woning 7 en 9 t.p.v. bordes voordeur + entreehal woning, zie tekening architect. Onder voorbehoud dat rest tegels bruikbaar zijn worden deze aan de toekomstige bewoners aangeboden voor hergebruik (invulling eigen wensen).

Zie foto 70. De gemetselde tongewelven blijven in het zicht in de woning.

Zie foto 70

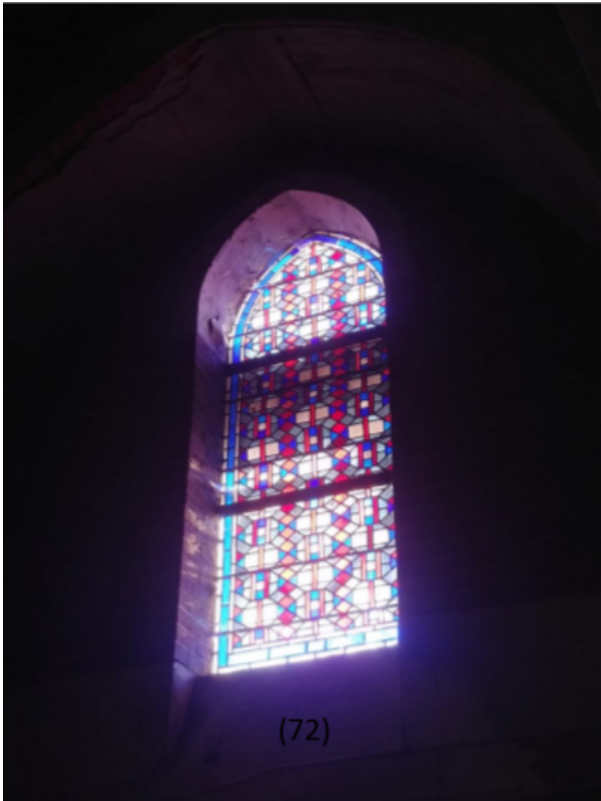
Het glas in lood wordt museaal opgesteld langs de inrit van de parkeerkelder van het Heilig Harthof, zie tekening architect.

Zie foto 72.

Zie foto 113 + 3 overige glas in loodramen in deze ruimte worden museaal geplaatst langs inrit parkeerkelder naastgelegen Heilig Harthof. Samen met het Glas in lood op foto 72, 73 en 74, zie tekening architect.

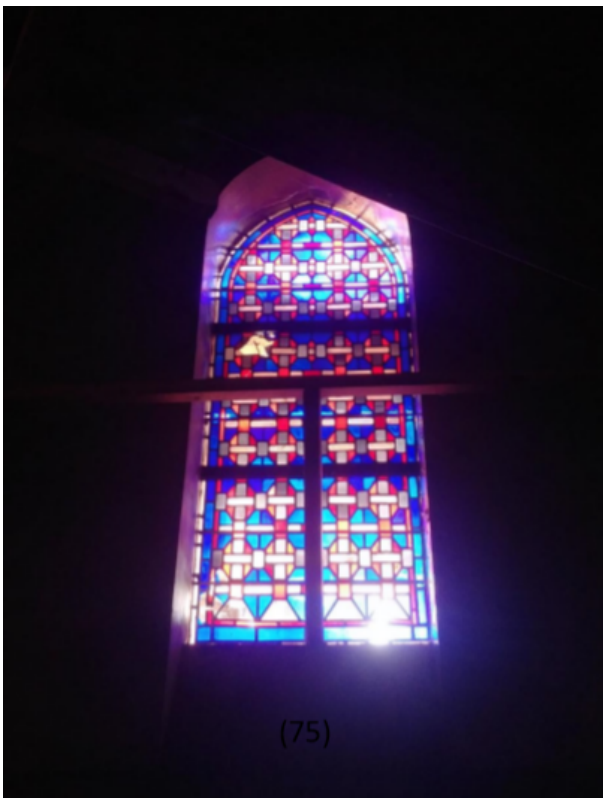
75.

Glas in lood blijft gehandhaafd in de woning en voorzien van een voor- of achterzetraam.

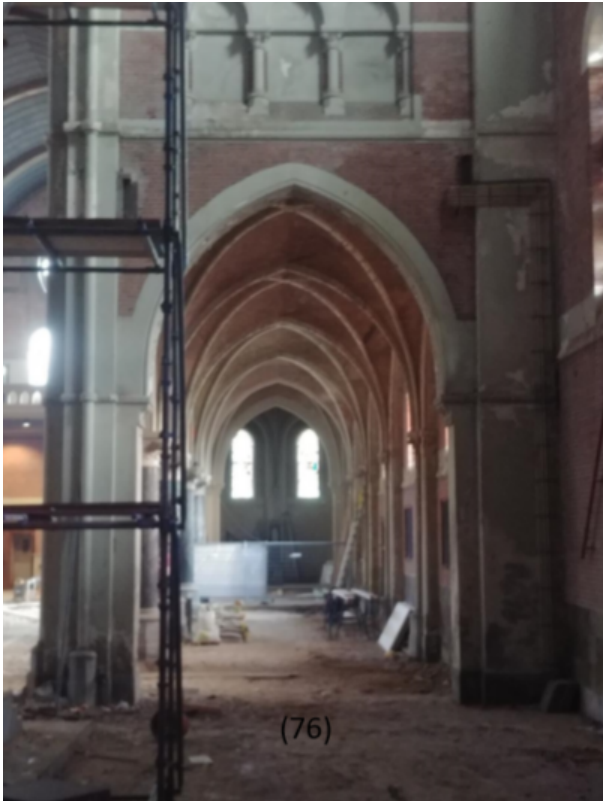
76.

Het schoonmetselwerk en de togen blijven behouden.

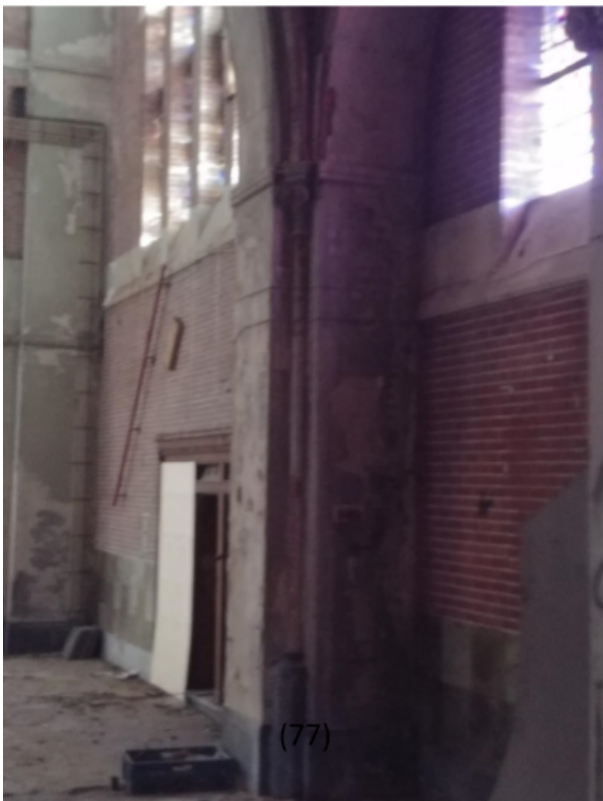
77.

De kolom blijft behouden. Het stucwerk op kolom wordt hersteld.

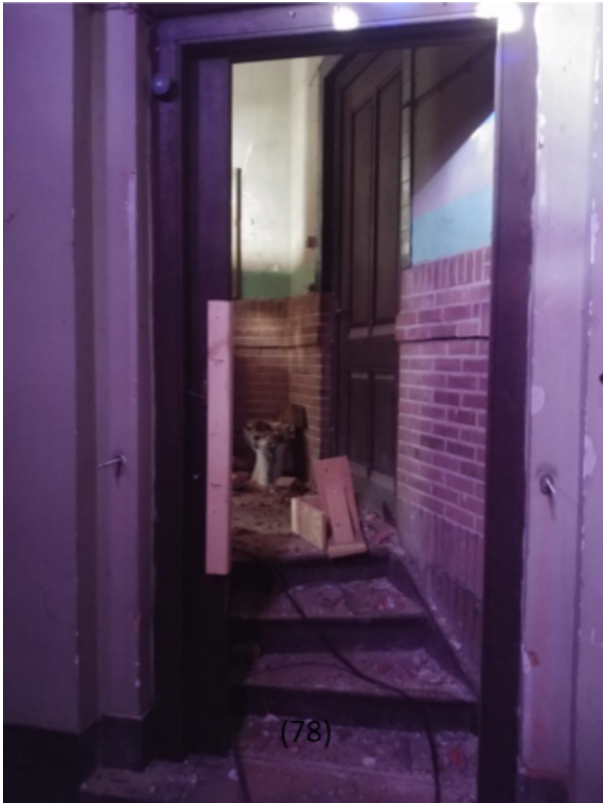
78.

De binnendeuren, kozijnen en trappen vervallen. De houten vloer vervalt. Uitkomende binnendeuren opslaan op zolder kerk.

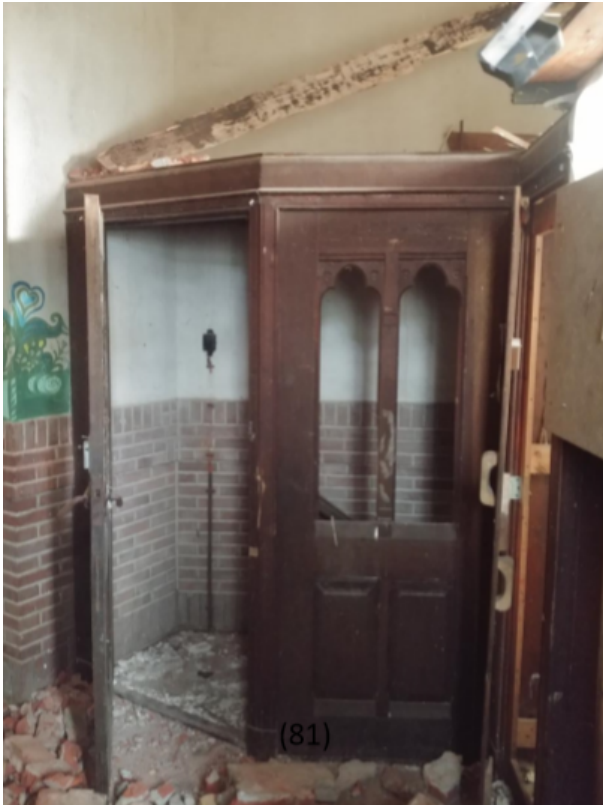
81.

De binnendeuren, kozijnen en trappen vervallen. Houten vloer vervalt. Uitkomende binnendeuren opslaan op zolder kerk.

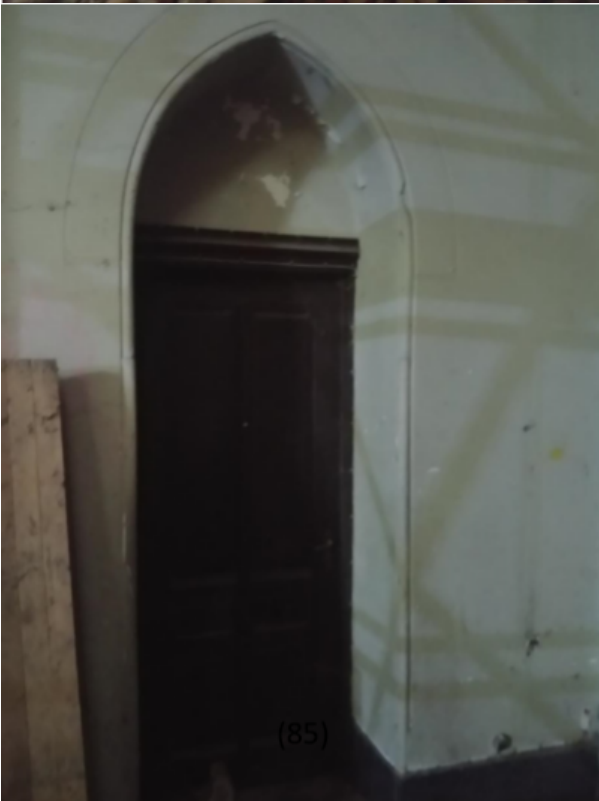
85.

De toog blijft behouden. Deur en kozijn komen te vervallen.  
Uitkomende binnendeuren opslaan op zolder kerk.

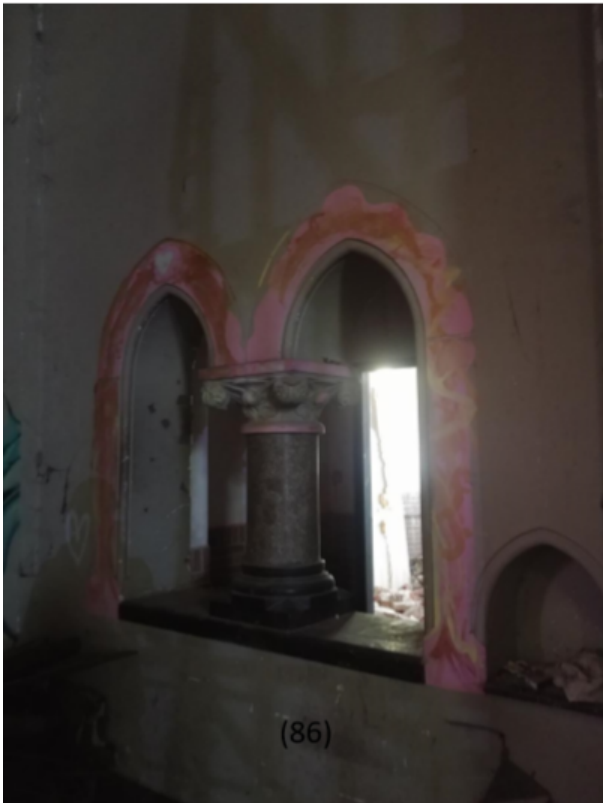
86.

De kolom en spitsboognis blijft vanuit woning 9 zichtbaar.

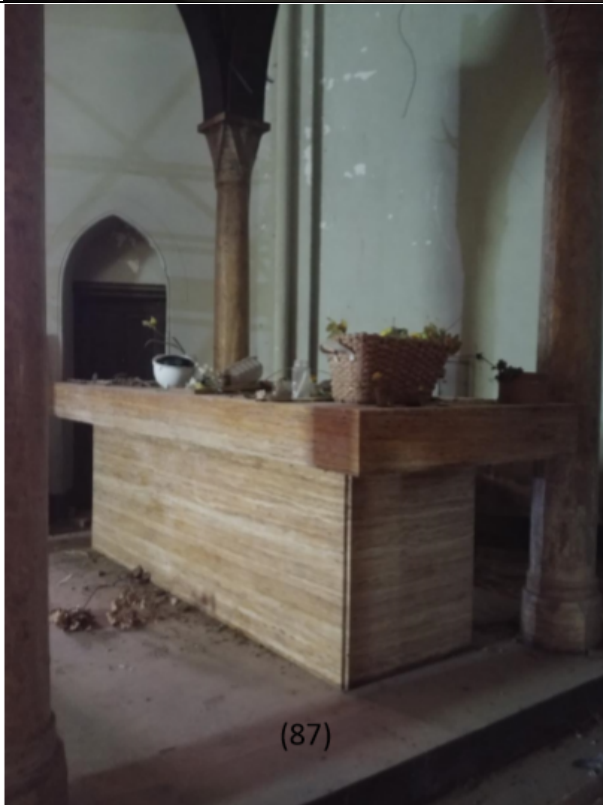
87.

Het altaar vervalt.

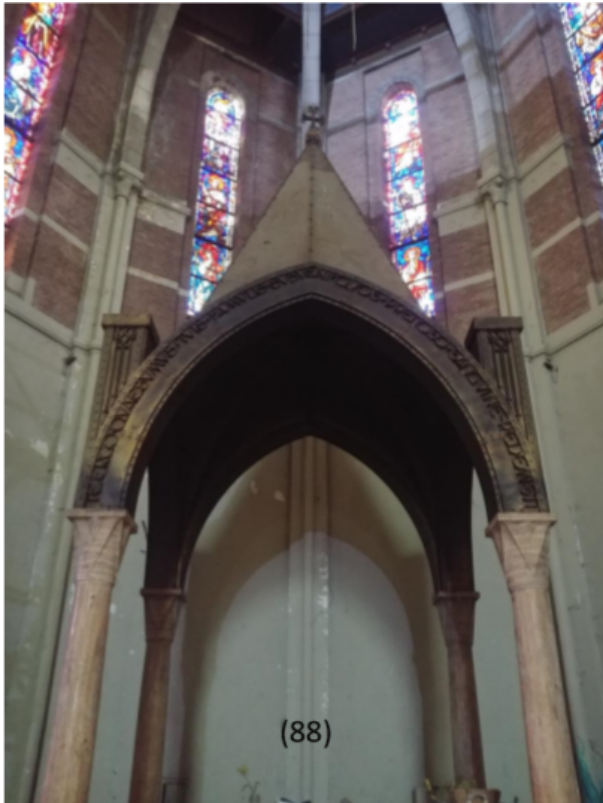
88.

Het altaarciborie vervalt en wordt overgedragen aan het Bisdome.
