# Restauratie- & interieurplan

## Heilig Hartkerk Baronielaan 22 K Breda

### Definitief Ontwerp

**Revisie 2** d.d. 21 september 2020

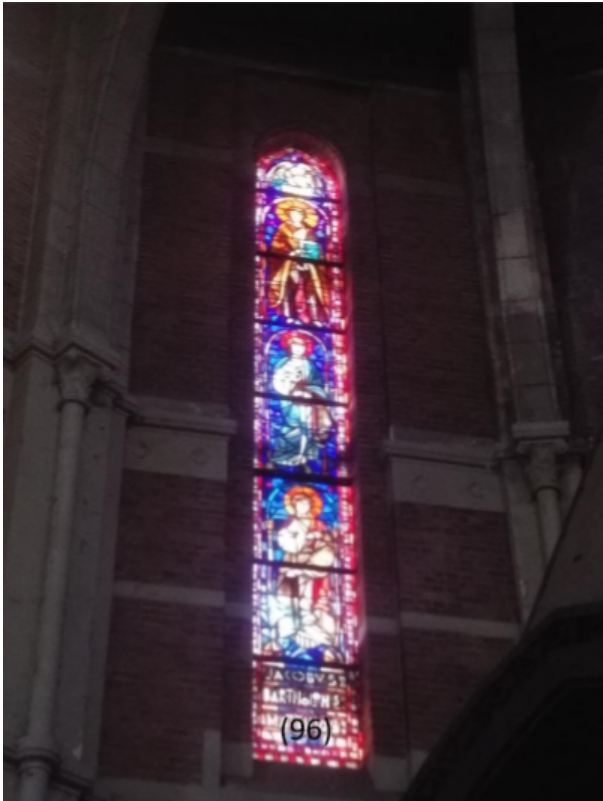
96.

Het glas in lood wordt museaal opgesteld in de vier trappenhuisen van de naastgelegen nieuwbouw Heilig Harthof. En blijven eigendom van het Bisdome, dit wordt notarieel vastgelegd in de splitsingsakte.

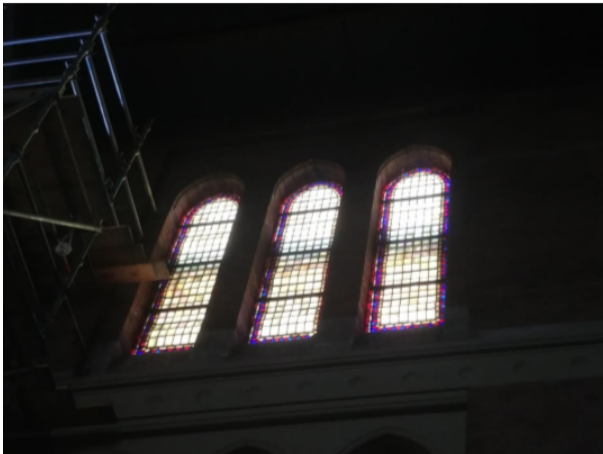
101.

Dit non-figuratieve glas in lood vervalt. Één venster van elk soort zal worden opgeslagen in de kerk als bouwhistorisch fragment, de andere vensters zullen ook ter beschikking worden gesteld in ongerestaureerde staat aan de toekomstige bewoners voor eventueel hergebruik.

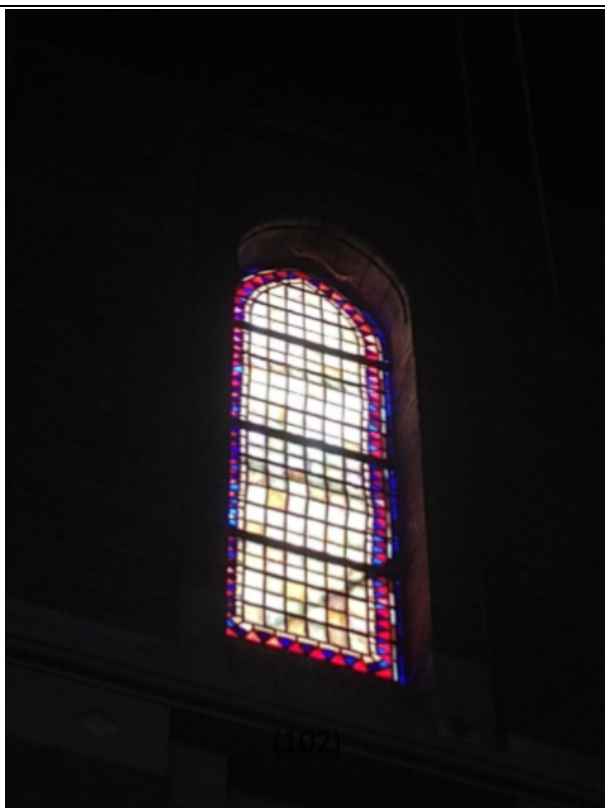
102.

Dit non-figuratieve glas in lood vervalt. Één venster van elk soort zal worden opgeslagen in de kerk als bouwhistorisch fragment, de andere vensters zullen ook ter beschikking worden gesteld in ongerestaureerde staat aan de toekomstige bewoners voor eventueel hergebruik.

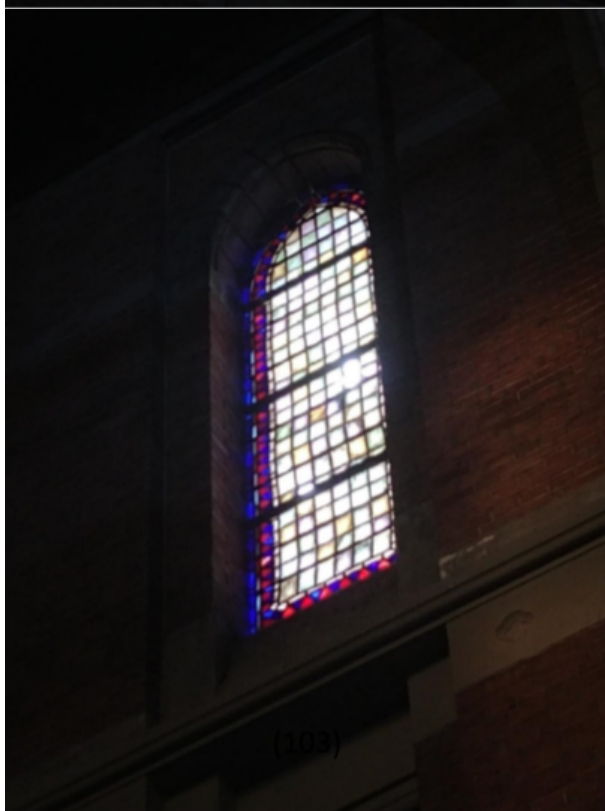
103.

Dit non-figuratieve glas in lood vervalt. Één venster van elk soort zal worden opgeslagen in de kerk als bouwhistorisch fragment, de andere vensters zullen ook ter beschikking worden gesteld in ongerestaureerde staat aan de toekomstige bewoners voor eventueel hergebruik.

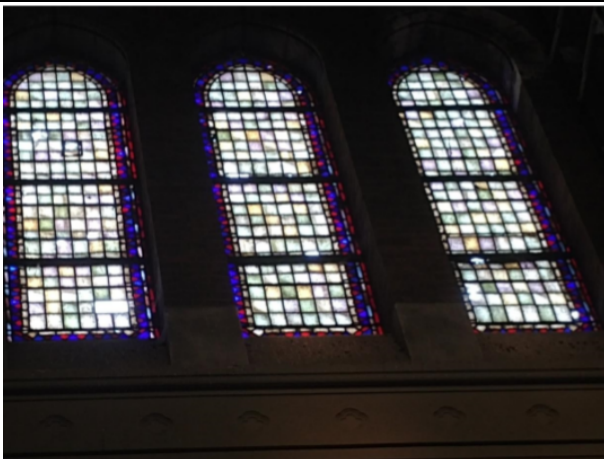
104.

Dit non-figuratieve glas in lood vervalt. Één venster van elk soort zal worden opgeslagen in de kerk als bouwhistorisch fragment, de andere vensters zullen ook ter beschikking worden gesteld in ongerestaureerde staat aan de toekomstige bewoners voor eventueel hergebruik.

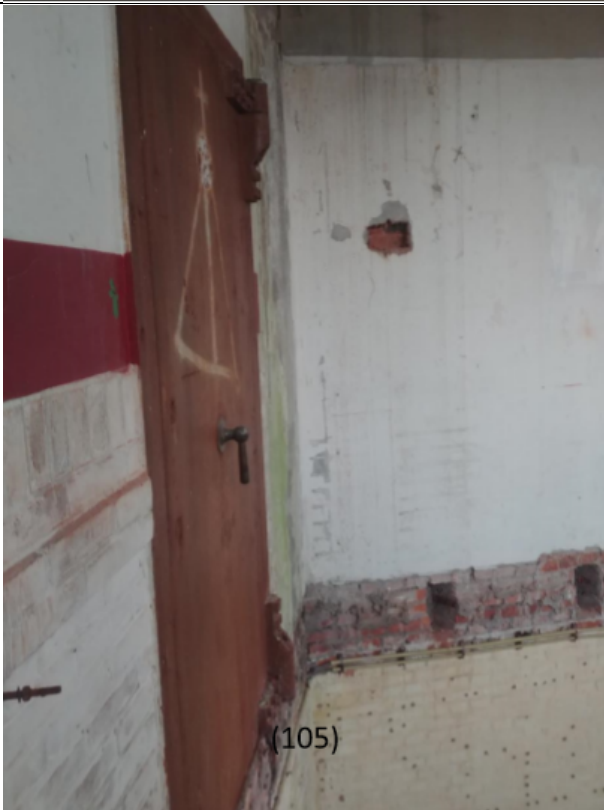
105.

De kluisdeur incl. kozijn vervalt.

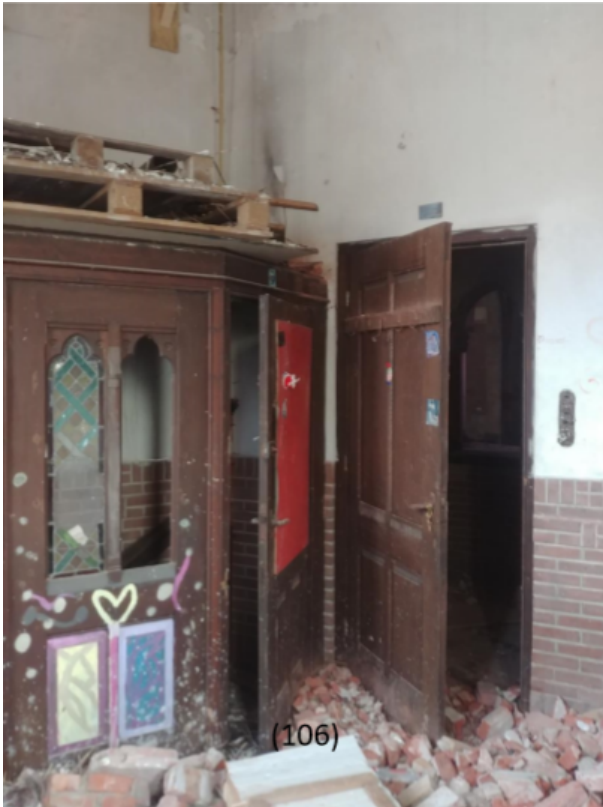
106.

De kozijnen, deuren en trap vervallen.  
Uitkomende deuren opslaan op zolder  
kerk.

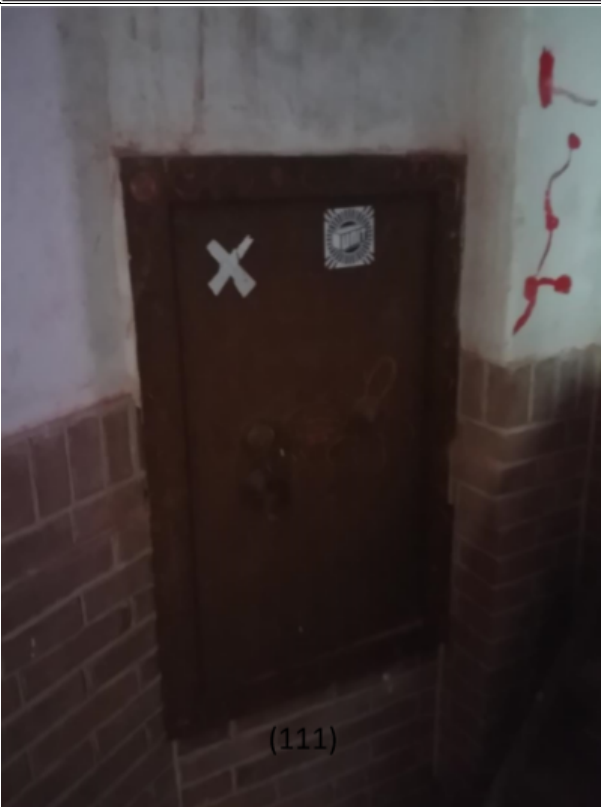
111.

De kluisdeur en kozijn vervallen.

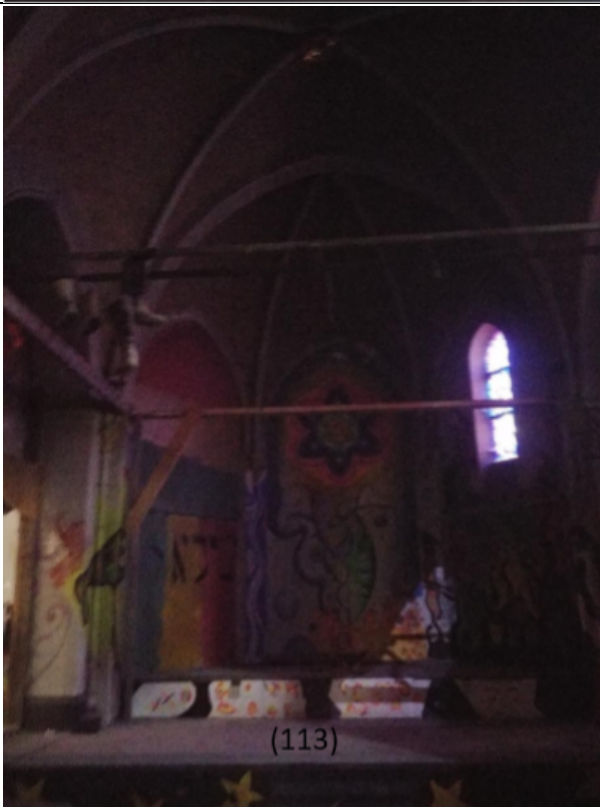
113.

Het gevelmetselwerk wordt overpleisterd en behang klaar opgeleverd. De gemetselde tongewelven worden gehandhaafd en blijven in het zicht in de woning. Glas in lood wordt behouden in de woning en voorzien van een voor- of achterzetraam.

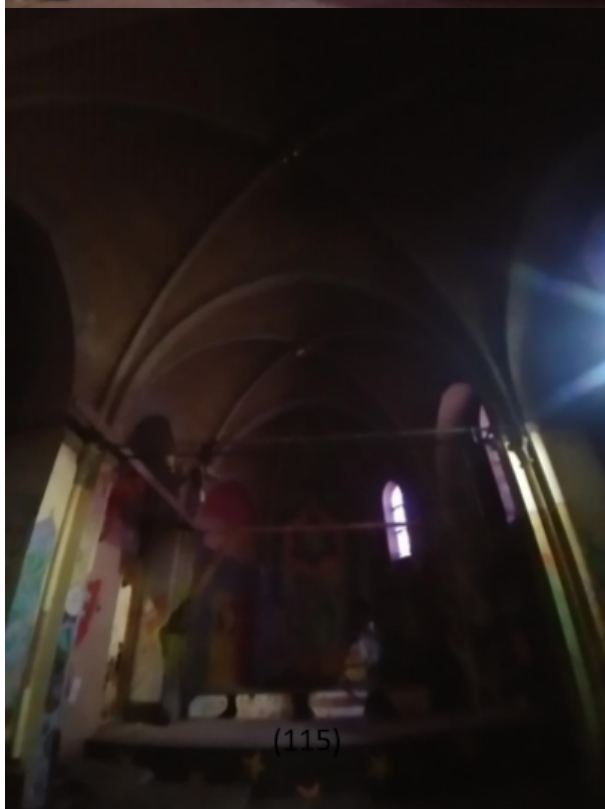
115.

Zie foto 113 + 3 overige glas in loodramen in deze ruimte worden museaal geplaatst langs inrit parkeerkelder naastgelegen Heilig Harthof. Samen met het Glas in lood op foto 72, 73 en 74, zie tekening architect.

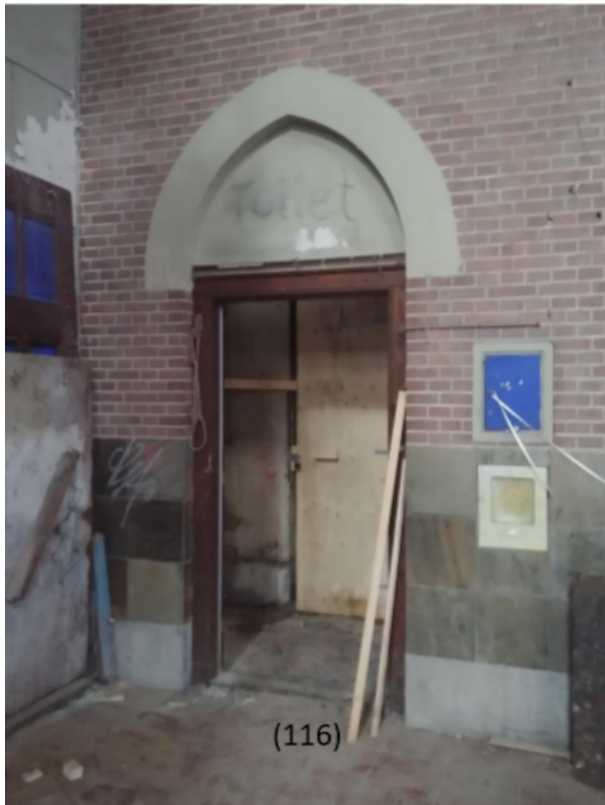
116.

Het kozijn en wijwaterbakje worden  
behouden.  
Tegelwerk lambrisering zie foto 52

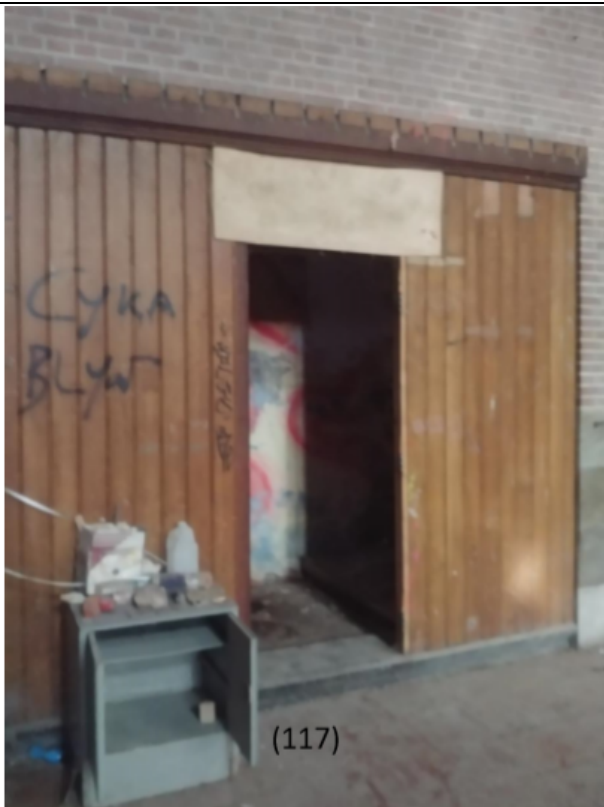
117.

De biechtstoel, het houtwerk, de natuursteendorpel en de vloer vervallen.

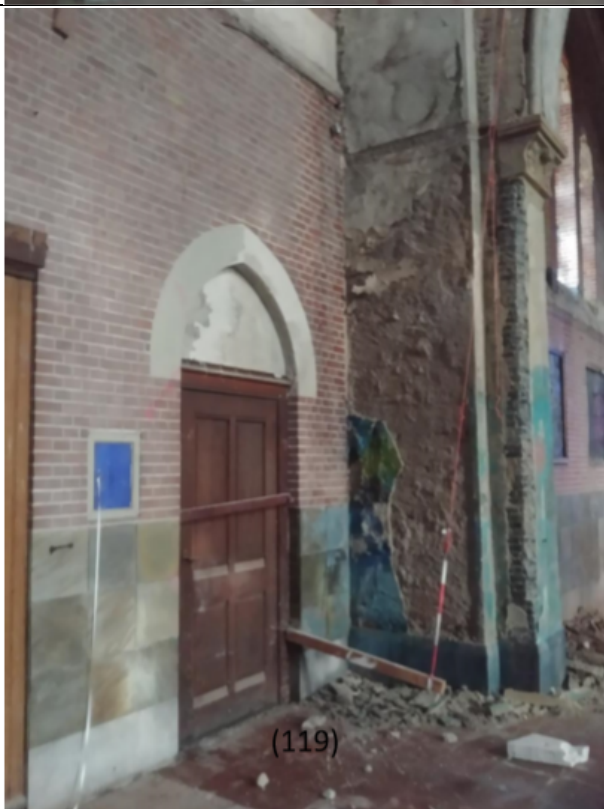
119.

De kozijn, de deur en het linker penant vervallen. Uitkomende deur opslaan op zolder kerk. Tegelwerklambrisering zie foto 52. Stukwerk kolom wordt hersteld.

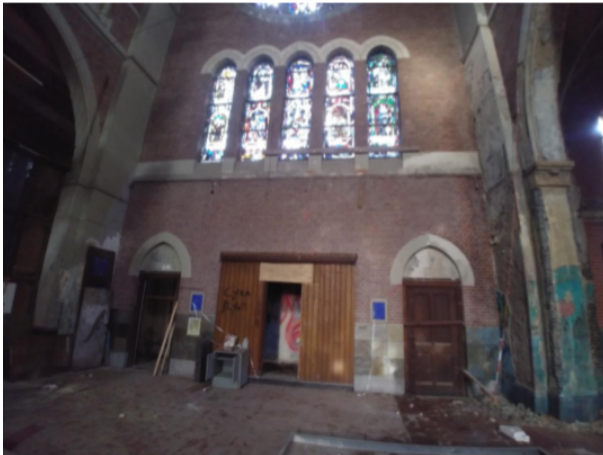
120.

Zie foto's 116 t/m 119.

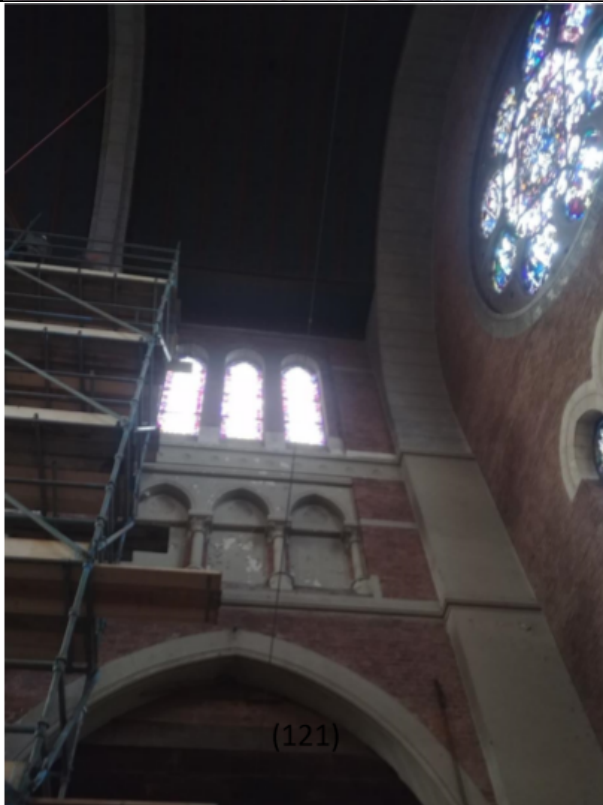
121.

Glas in lood spitsboogvensters vervalt.

Het non-figuratieve glas in lood vervalt. Één venster van elk soort zal worden opgeslagen in de kerk als bouwhistorisch fragment, de andere vensters zullen ook ter beschikking worden gesteld in ongerestaureerde staat aan de toekomstige bewoners voor eventueel hergebruik.

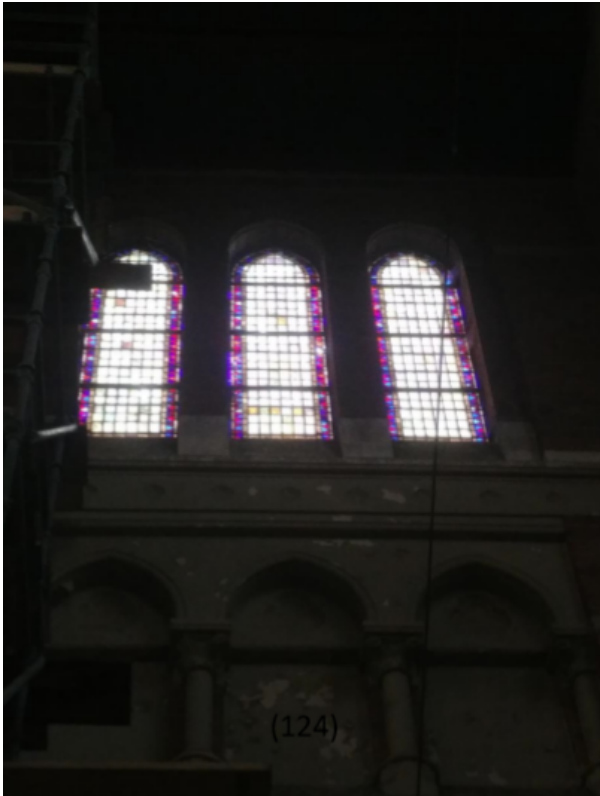
124.

Dit non-figuratieve glas in lood vervalt. Één venster van elk soort zal worden opgeslagen in de kerk als bouwhistorisch fragment, de andere vensters zullen ook ter beschikking worden gesteld in ongerestaureerde staat aan de toekomstige bewoners voor eventueel hergebruik.

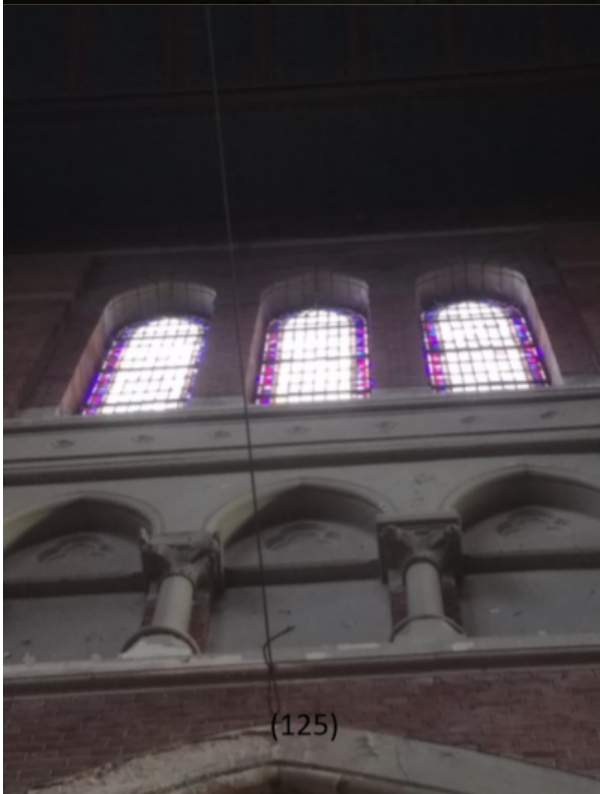
125.

Dit non-figuratieve glas in lood vervalt. Één venster van elk soort zal worden opgeslagen in de kerk als bouwhistorisch fragment, de andere vensters zullen ook ter beschikking worden gesteld in ongerestaureerde staat aan de toekomstige bewoners voor eventueel hergebruik.

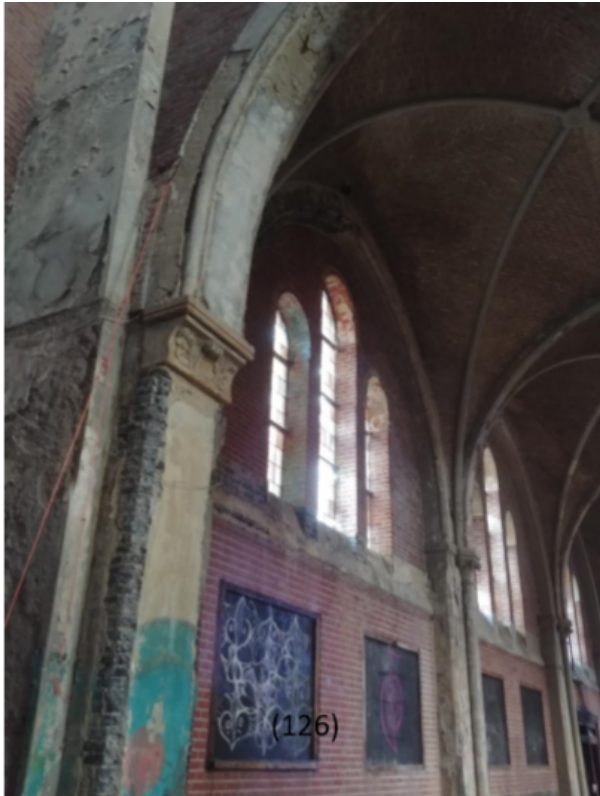
126.

Het stucwerk van de kolom en de boog worden hersteld.

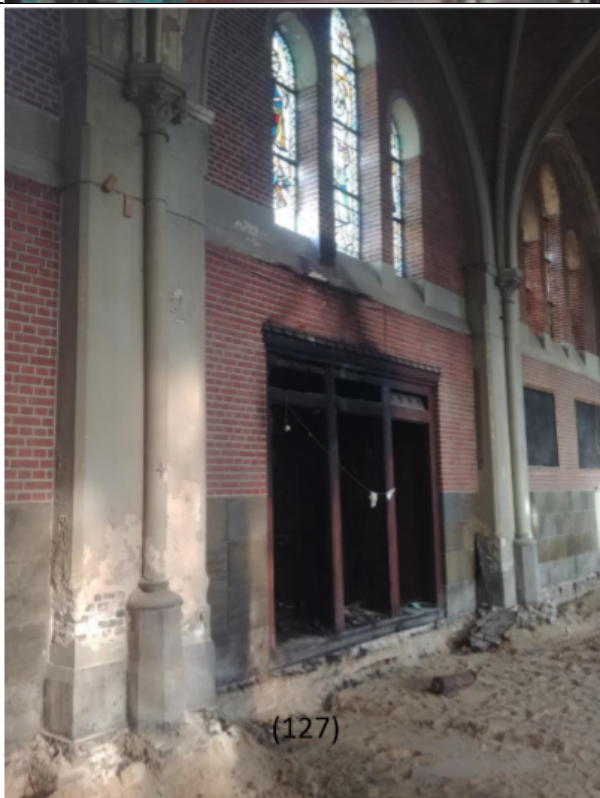
127.

Het ornament op de zuil verdwijnt uit het zicht.

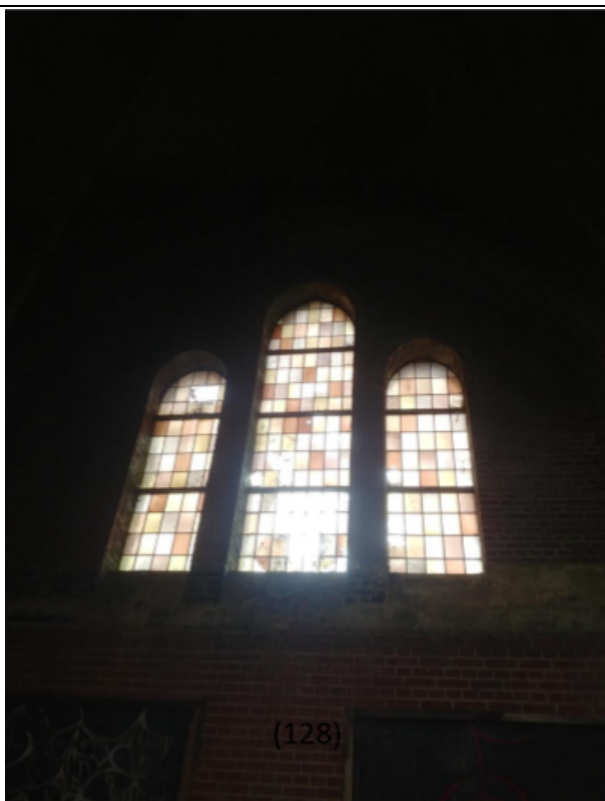
128.

Dit non-figuratieve glas in lood vervalt. Één venster van elk soort zal worden opgeslagen in de kerk als bouwhistorisch fragment, de andere vensters zullen ook ter beschikking worden gesteld in on-gerestaureerde staat aan de toekomstige bewoners voor eventueel hergebruik.

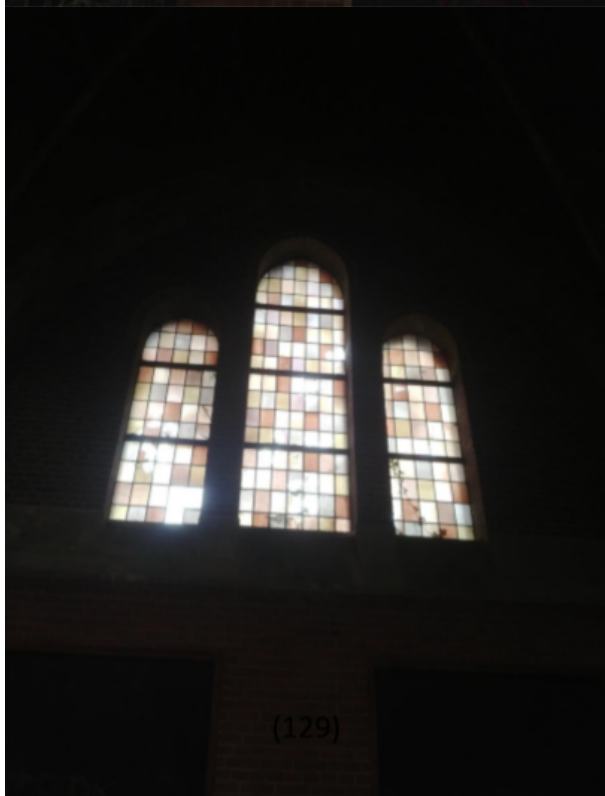
129.

Dit non-figuratieve glas in lood vervalt. Één venster van elk soort zal worden opgeslagen in de kerk als bouwhistorisch fragment, de andere vensters zullen ook ter beschikking worden gesteld in on-gerestaureerde staat aan de toekomstige bewoners voor eventueel hergebruik.

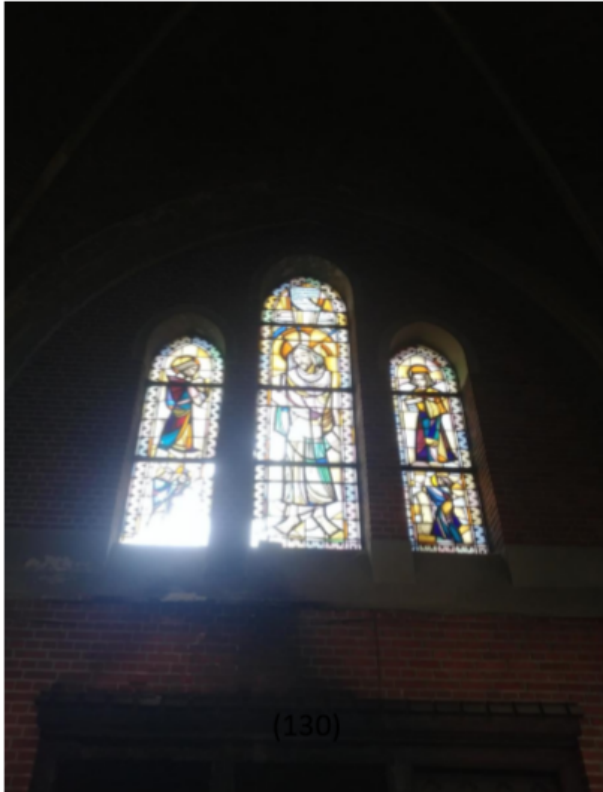
130.

Het glas in lood wordt museaal opgesteld in de entree van de kerk van het woningcomplex vanuit de garage, zie tekening architect. En blijft eigendom van het Bisdom, dit wordt notarieel vastgelegd in de splitsingsakte.

1. Drie figuratieve glas in lood ramen Mariakapel, foto 18 Bijlage A;
2. Drie figuratieve ramen boven biechtstoel zuidgevel foto 56 Bijlage A;
3. Vijf figuratieve spitsboog glas in lood ramen noordgevel(onder roosvenster) foto 68 Bijlage A;
4. Vier figuratieve glas in lood ramen koor, foto's 96, 97, 98, 99, 100 Bijlage A;
5. Drie figuratieve ramen boven biechtstoel noordgevel, foto 130 Bijlage A.

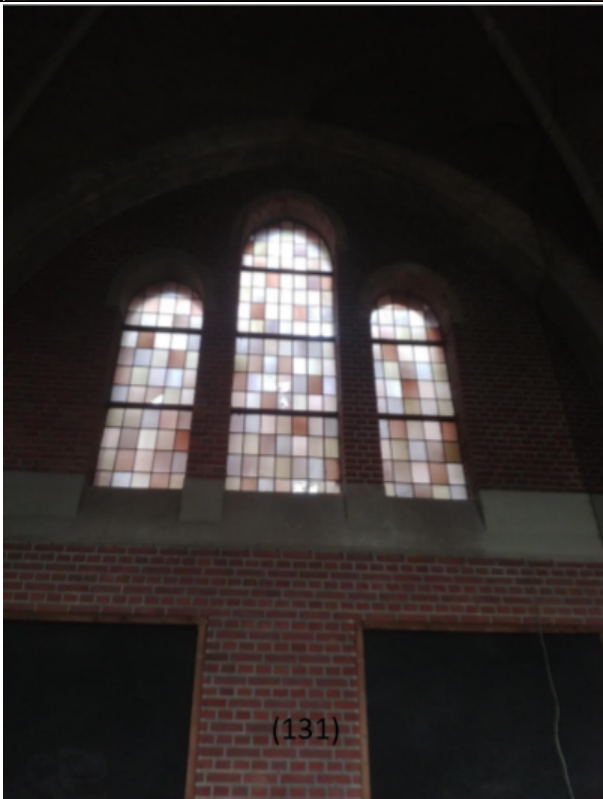
131.

Dit non-figuratieve glas in lood vervalt. Één venster van elk soort zal worden opgeslagen in de kerk als bouwhistorisch fragment, de andere vensters zullen ook ter beschikking worden gesteld in ongerestaureerde staat aan de toekomstige bewoners voor eventueel hergebruik.

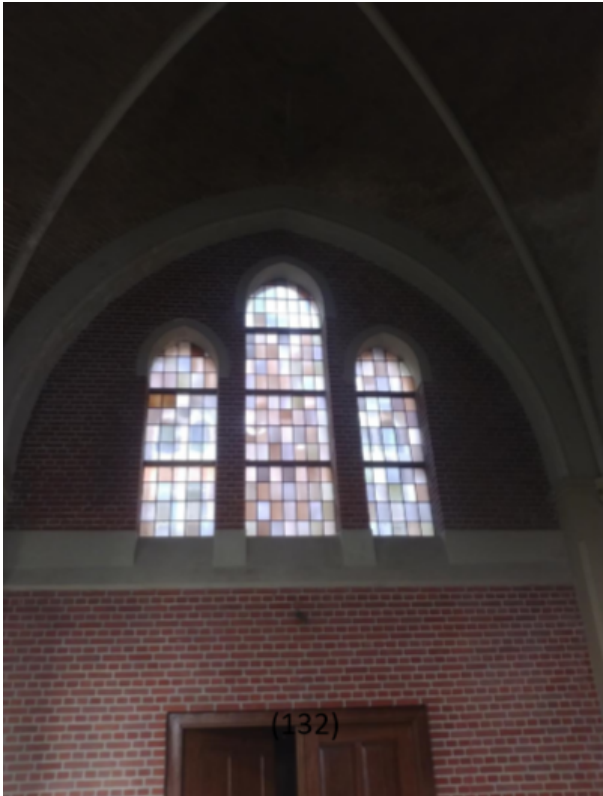
132.

Dit non-figuratieve glas in lood vervalt. Één venster van elk soort zal worden opgeslagen in de kerk als bouwhistorisch fragment, de andere vensters zullen ook ter beschikking worden gesteld in ongerestaureerde staat aan de toekomstige bewoners voor eventueel hergebruik.

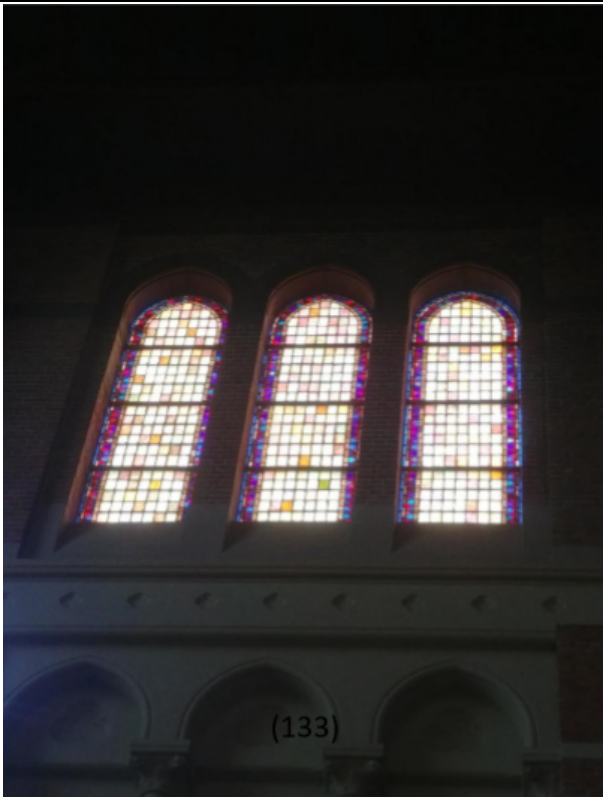
133.

Dit non-figuratieve glas in lood vervalt. Één venster van elk soort zal worden opgeslagen in de kerk als bouwhistorisch fragment, de andere vensters zullen ook ter beschikking worden gesteld in ongerestaureerde staat aan de toekomstige bewoners voor eventueel hergebruik.

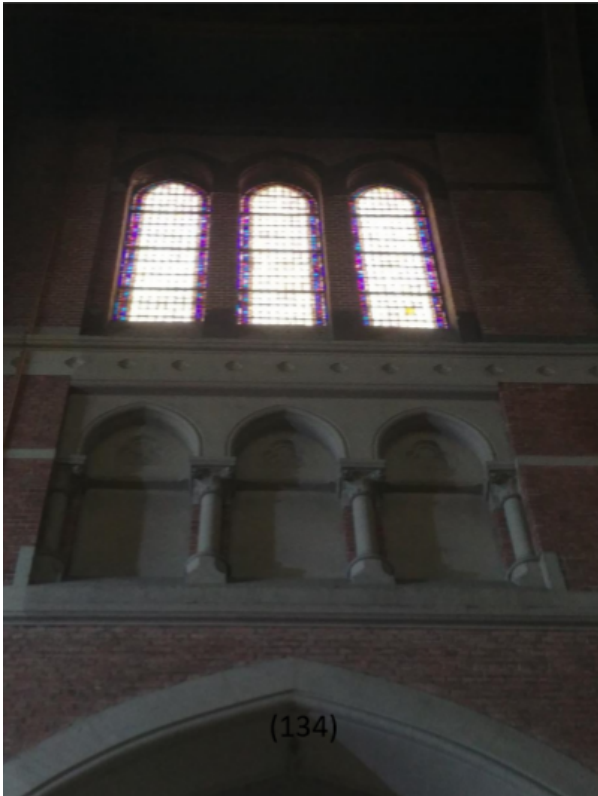
134.

Dit non-figuratieve glas in lood vervalt. Één venster van elk soort zal worden opgeslagen in de kerk als bouwhistorisch fragment, de andere vensters zullen ook ter beschikking worden gesteld in ongerestaureerde staat aan de toekomstige bewoners voor eventueel hergebruik.

Blindnissen in de noordgevel worden gehandhaafd en blijven in het zicht.

Blindnissen in zuidgevel worden gehandhaafd en blijven in het zicht. Drie terugliggende vlakken hierin worden verwijderd en voorzien van gevelopeningen met kozijnen.

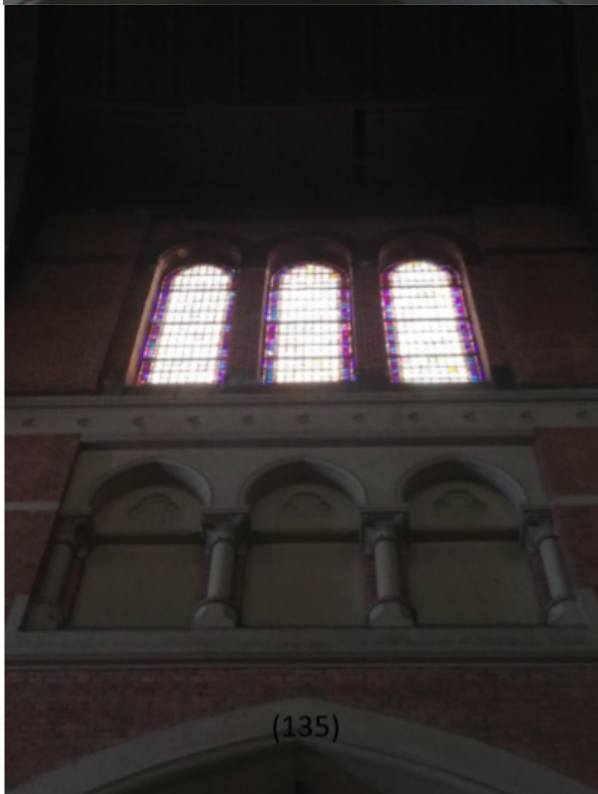
135.

Dit non-figuratieve glas in lood vervalt. Één venster van elk soort zal worden opgeslagen in de kerk als bouwhistorisch fragment, de andere vensters zullen ook ter beschikking worden gesteld in ongerestaureerde staat aan de toekomstige bewoners voor eventueel hergebruik.

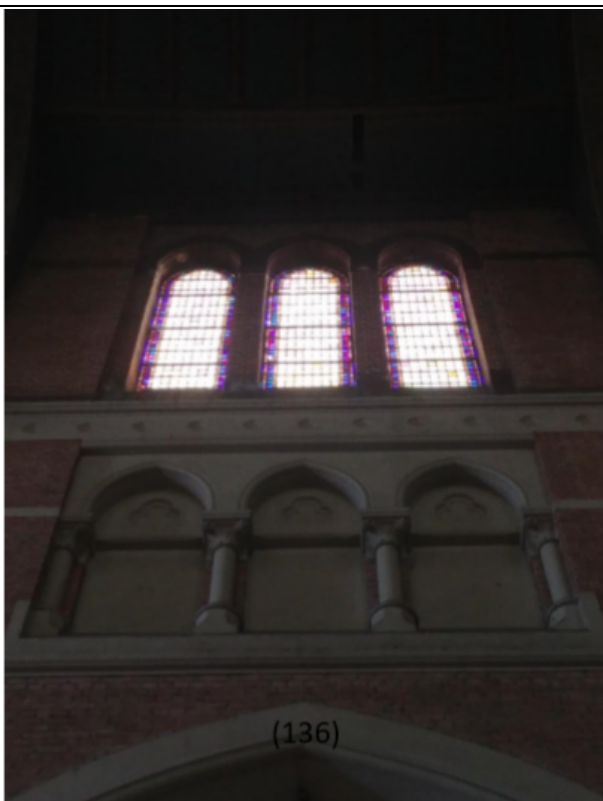
136.

Dit non-figuratieve glas in lood vervalt. Één venster van elk soort zal worden opgeslagen in de kerk als bouwhistorisch fragment, de andere vensters zullen ook ter beschikking worden gesteld in ongerestaureerde staat aan de toekomstige bewoners voor eventueel hergebruik.

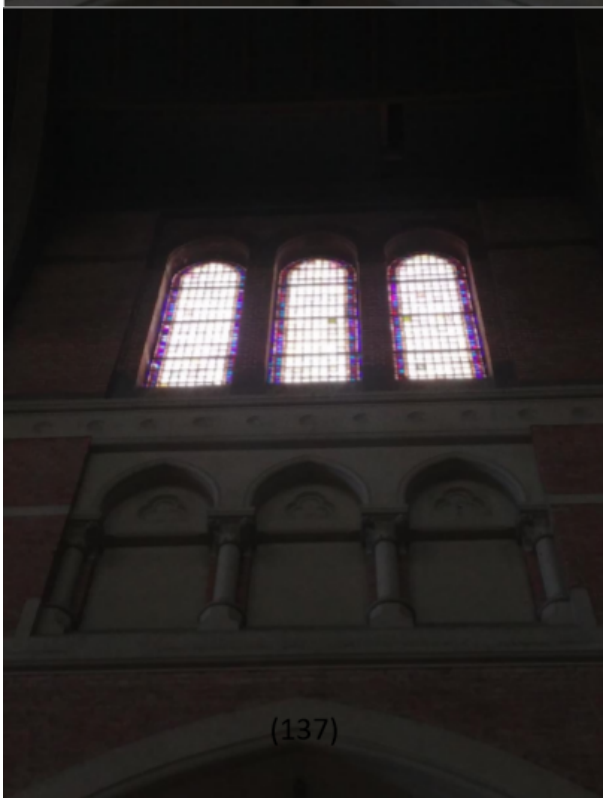
137.

Dit non-figuratieve glas in lood vervalt. Één venster van elk soort zal worden opgeslagen in de kerk als bouwhistorisch fragment, de andere vensters zullen ook ter beschikking worden gesteld in ongerestaureerde staat aan de toekomstige bewoners voor eventueel hergebruik.

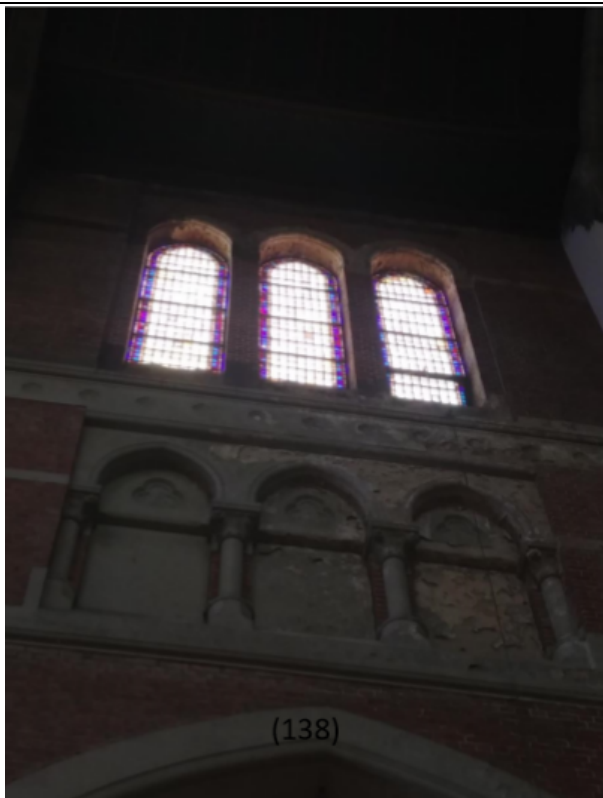
138.

Dit non-figuratieve glas in lood vervalt. Één venster van elk soort zal worden opgeslagen in de kerk als bouwhistorisch fragment, de andere vensters zullen ook ter beschikking worden gesteld in ongerestaureerde staat aan de toekomstige bewoners voor eventueel hergebruik.

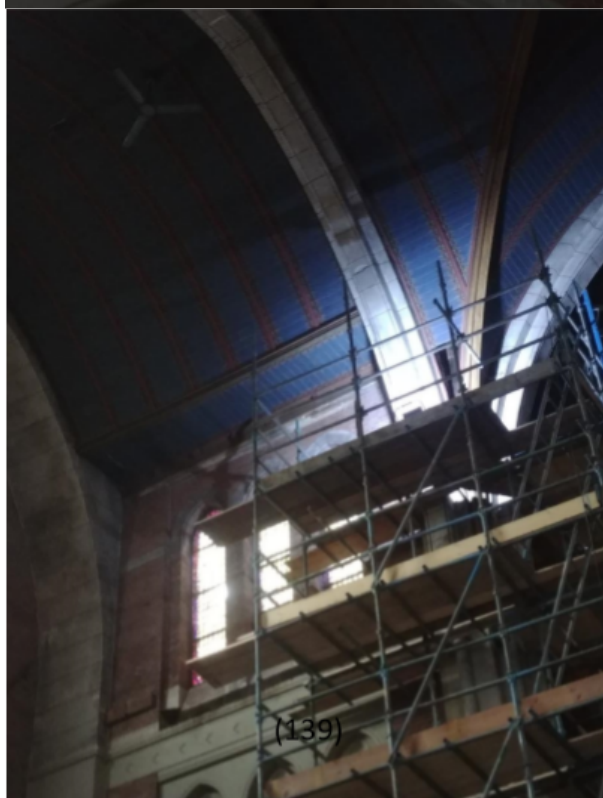
139.

Het houten tongewelf wordt gehandhaafd en geschilderd en blijft in het zicht vanuit de algemene verkeersruimtes.

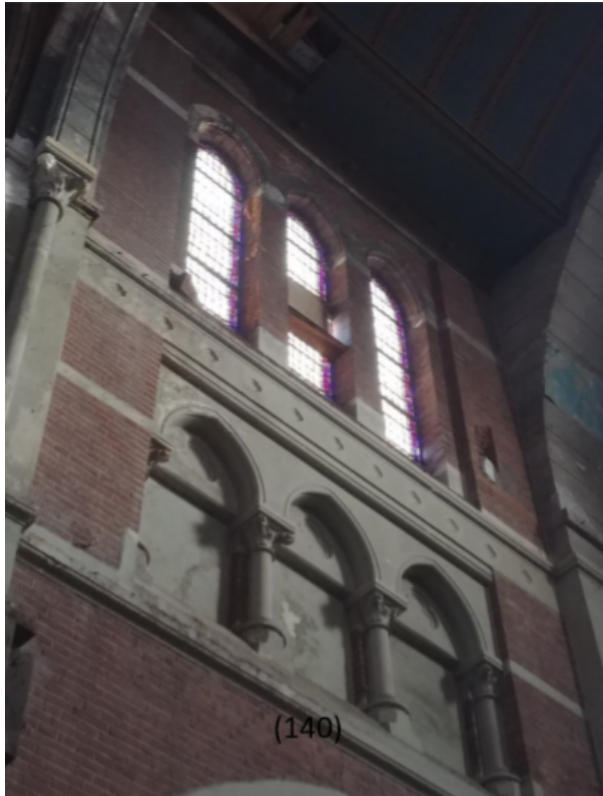
140.

Dit non-figuratieve glas in lood vervalt. Één venster van elk soort zal worden opgeslagen in de kerk als bouwhistorisch fragment, de andere vensters zullen ook ter beschikking worden gesteld in ongerestaureerde staat aan de toekomstige bewoners voor eventueel hergebruik.

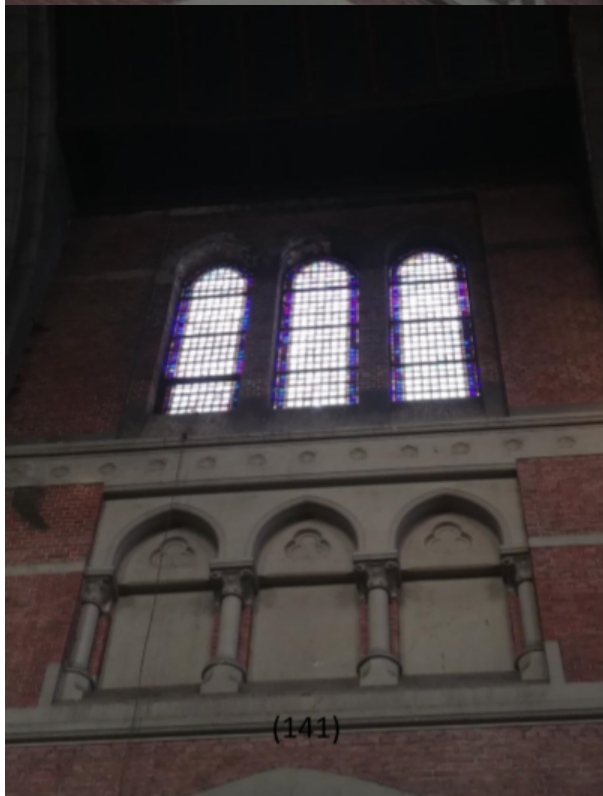
141.

Dit non-figuratieve glas in lood vervalt. Één venster van elk soort zal worden opgeslagen in de kerk als bouwhistorisch fragment, de andere vensters zullen ook ter beschikking worden gesteld in ongerestaureerde staat aan de toekomstige bewoners voor eventueel hergebruik.

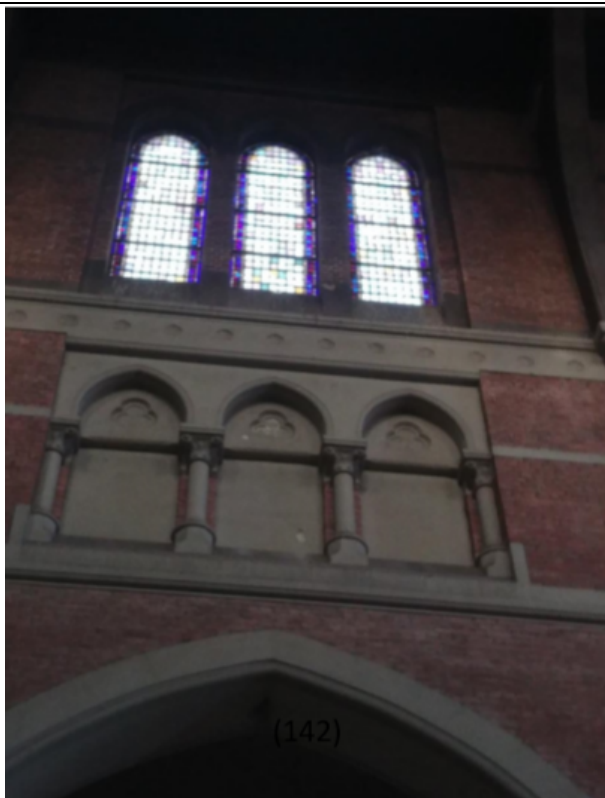
142.

Dit non-figuratieve glas in lood vervalt. Één venster van elk soort zal worden opgeslagen in de kerk als bouwhistorisch fragment, de andere vensters zullen ook ter beschikking worden gesteld in ongerestaureerde staat aan de toekomstige bewoners voor eventueel hergebruik.

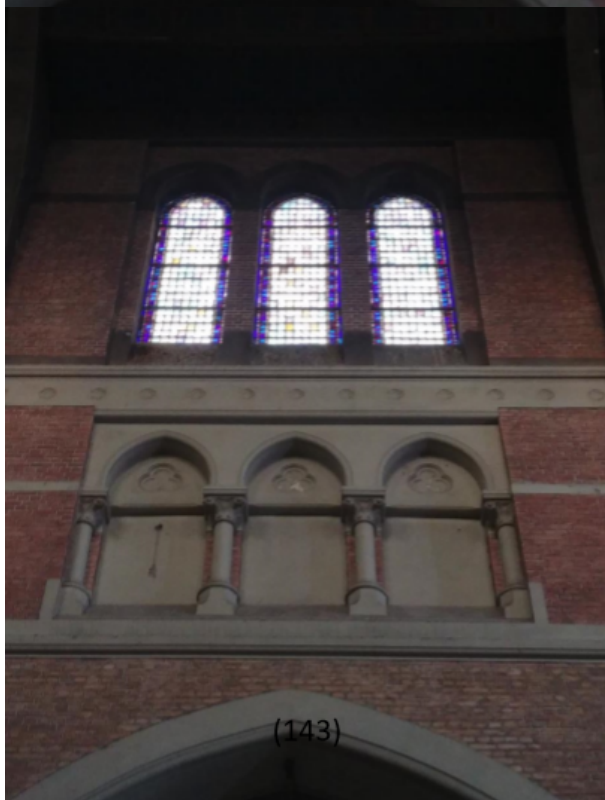
143.

Dit non-figuratieve glas in lood vervalt. Één venster van elk soort zal worden opgeslagen in de kerk als bouwhistorisch fragment, de andere vensters zullen ook ter beschikking worden gesteld in ongerestaureerde staat aan de toekomstige bewoners voor eventueel hergebruik.

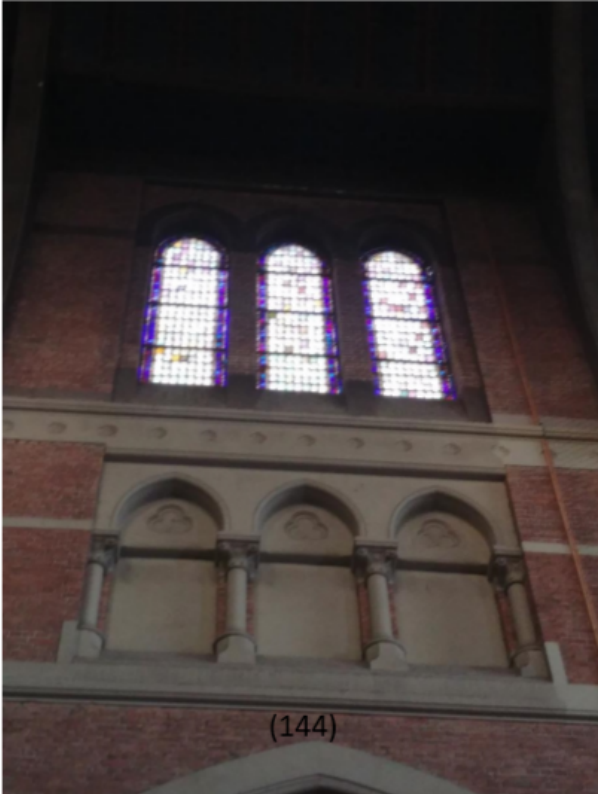
144.

Dit non-figuratieve glas in lood vervalt. Één venster van elk soort zal worden opgeslagen in de kerk als bouwhistorisch fragment, de andere vensters zullen ook ter beschikking worden gesteld in ongerestaureerde staat aan de toekomstige bewoners voor eventueel hergebruik.

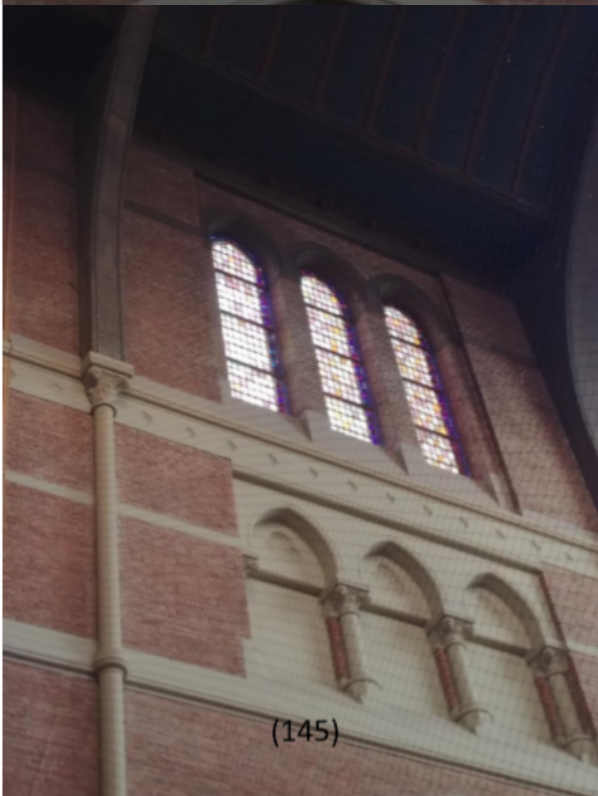
145.

Dit non-figuratieve glas in lood, op as 2 en 4 tussen as B en C, blijft gehandhaafd en wordt voorzien van een voor- of achterzetraam

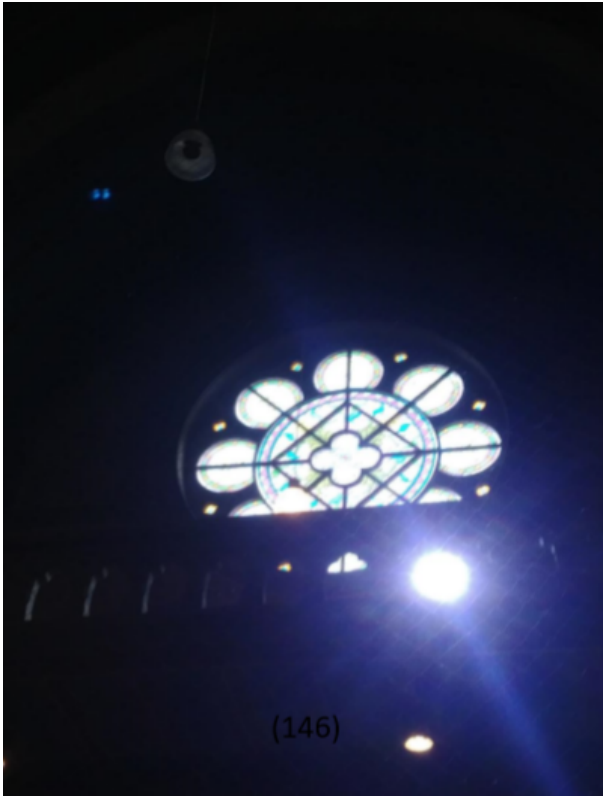
Het roosvenster, glas in lood en balkon blijven behouden.

Zie foto 146.

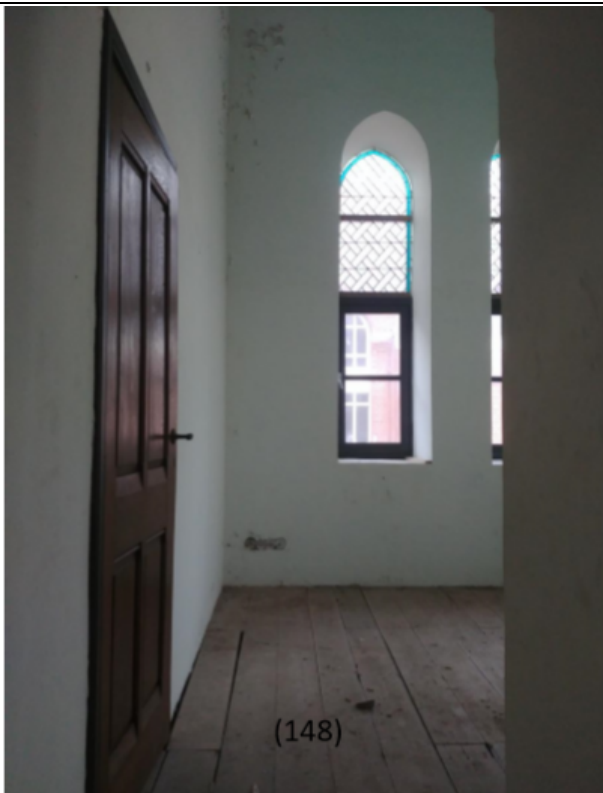
148.

Deur en kozijn vervallen. Uitkomende deur opslaan op zolder kerk.

Dit non-figuratieve glas in lood vervalt. Één venster van elk soort zal worden opgeslagen in de kerk als bouwhistorisch fragment, de andere vensters zullen ook ter beschikking worden gesteld in ongerestaureerde staat aan de toekomstige bewoners voor eventueel hergebruik.

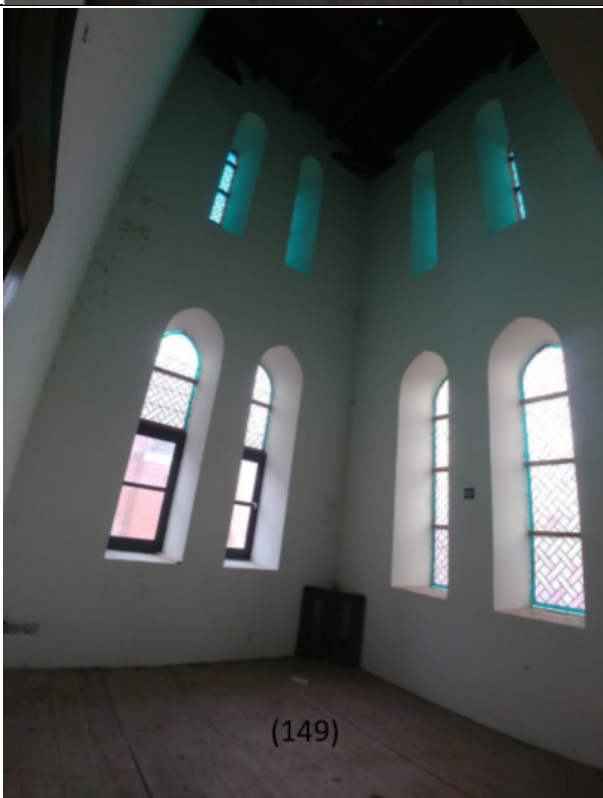
149.

De ramen en kozijnen vervallen.

Dit non-figuratieve glas in lood vervalt. Één venster van elk soort zal worden opgeslagen in de kerk als bouwhistorisch fragment, de andere vensters zullen ook ter beschikking worden gesteld in ongerestaureerde staat aan de toekomstige bewoners voor eventueel hergebruik.

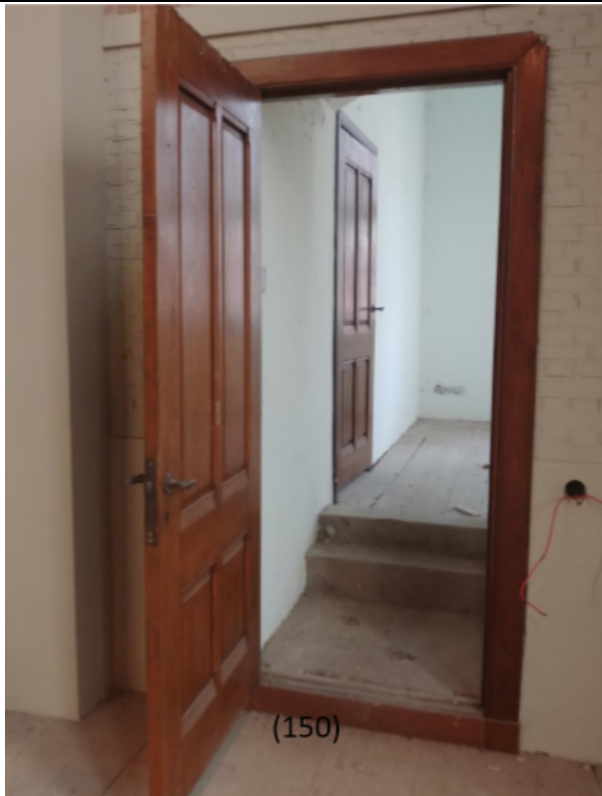
150.

De deur en het kozijn vervallen en worden vervangen door inbraakveilige deur en kozijn. Uitmokende deur bevestigen op nieuwe deur indien mogelijk.

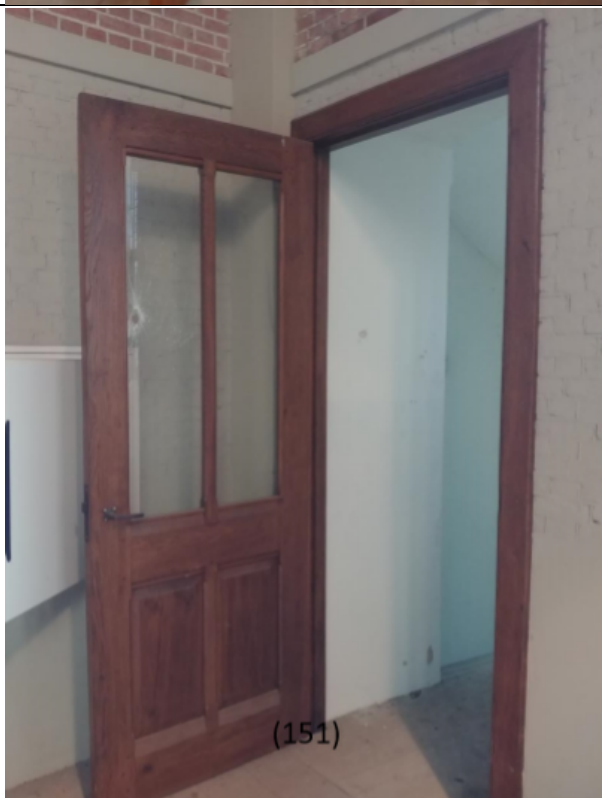
151.

De deur en het kozijn worden behouden, tenzij dit om veiligheidsredenen niet kan. Dan deur opslaan op zolder kerk.

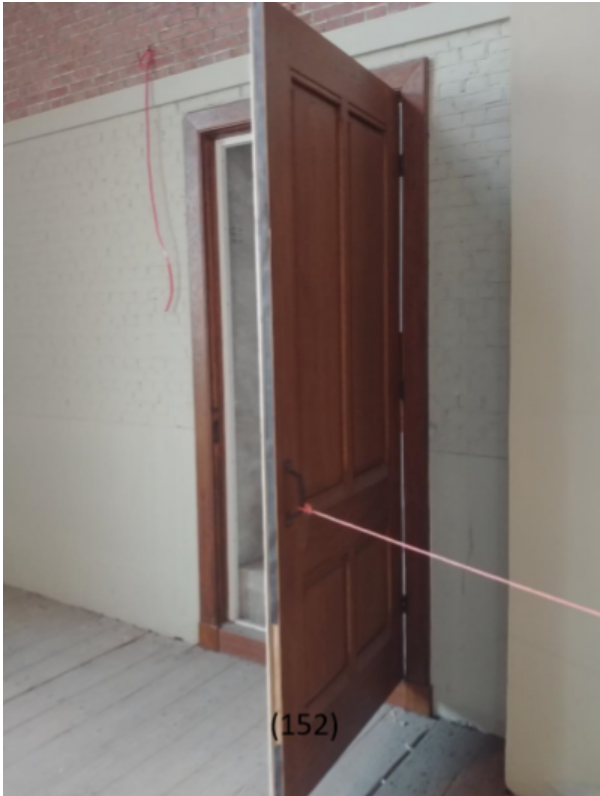
De deur en het kozijn vervallen en worden vervangen door inbraakveilige deur en kozijn. Uitkomende deur bevestigen op nieuwe deur indien mogelijk.

Zie foto 52.

De biechtstoel komt te vervallen. Zie ook foto 52

Zie foto 152.

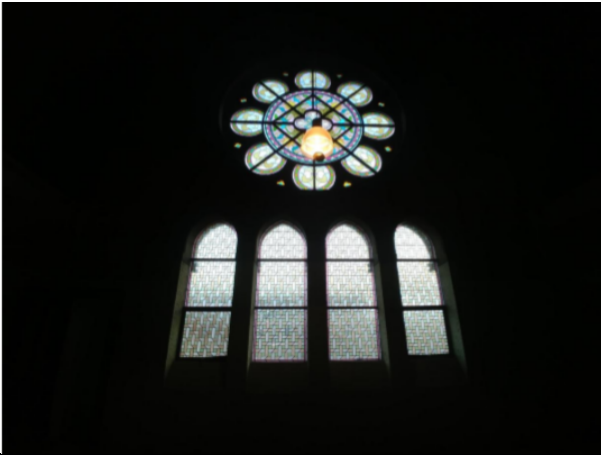
154.

Het glas in lood wordt behouden.
