# Restauratie- & interieurplan

## Heilig Hartkerk Baronielaan 22 K Breda

### Definitief Ontwerp

**Revisie 2** d.d. 21 september 2020

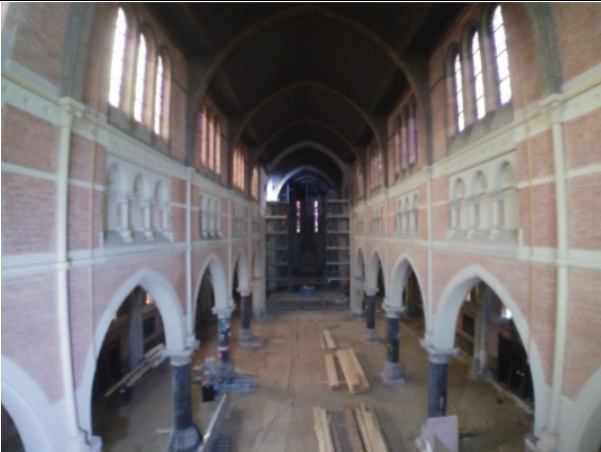
155.

Schoonmetselwerkgevels spitsbogen en zuilen blijven gedeeltelijk zichtbaar in de woningen en algemene ruimtes.
